# Nykyrka kyrka

Antikvarisk medverkan i samband med  
byte av högtalare

*Nykyrka socken i Mullsjö kommun,  
Jönköpings län, Skara stift*

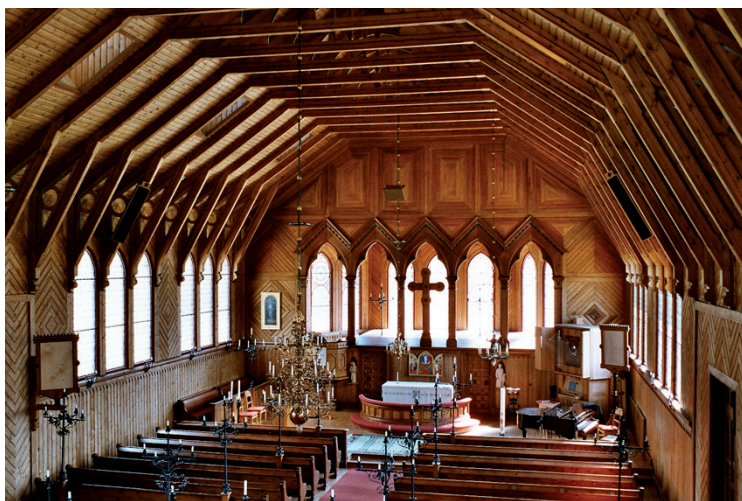
Det tidigare högtalarsystemet bestod av två sidohängda högtalare som hängde i takstolarna i koret samt en mitt-hängd högtalare. Foto: Robin Gullbrandsson, maj 2005.

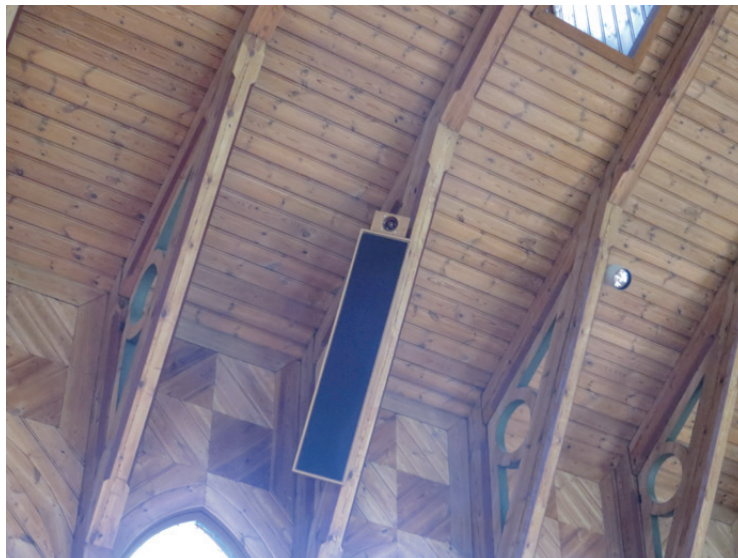
Närbild på den tidigare sidohängda högtalaren.

Vid slutbesiktningen fanns i princip inget att anmärka. Vid slutbesiktningen noterades att vissa smärre arbeten återstod, dels skulle de gamla sidohängda högtalarna demonteras, vidare återstod att måla in några högt sittande kablar. Länsmuseum föreslog att kompletterande målning lämpligen utförs med en något brunare kulör mera lik den som nyttjats på den anslutande, tidigare inmalade tunna kabeln vid den norra dörrkarmen.

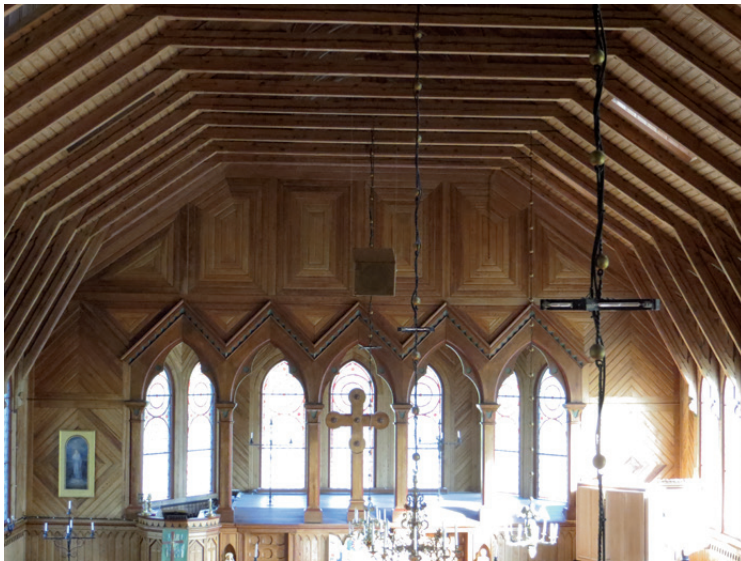
Basenheten hängdes i korets tak, i samma läge som tidigare högtalare.

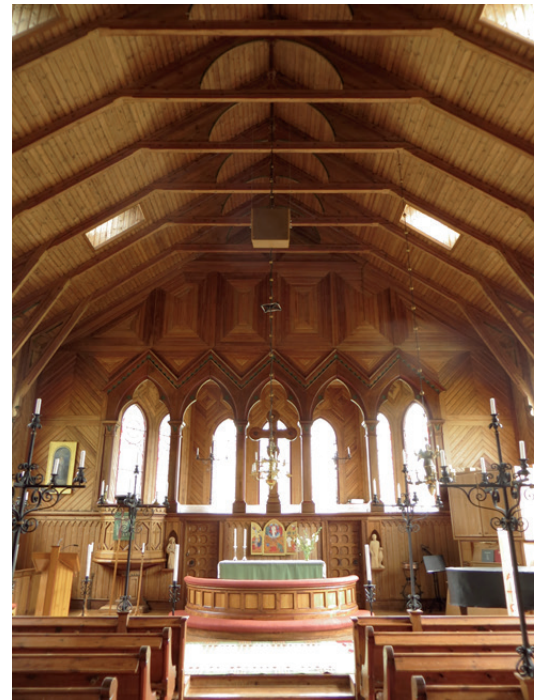
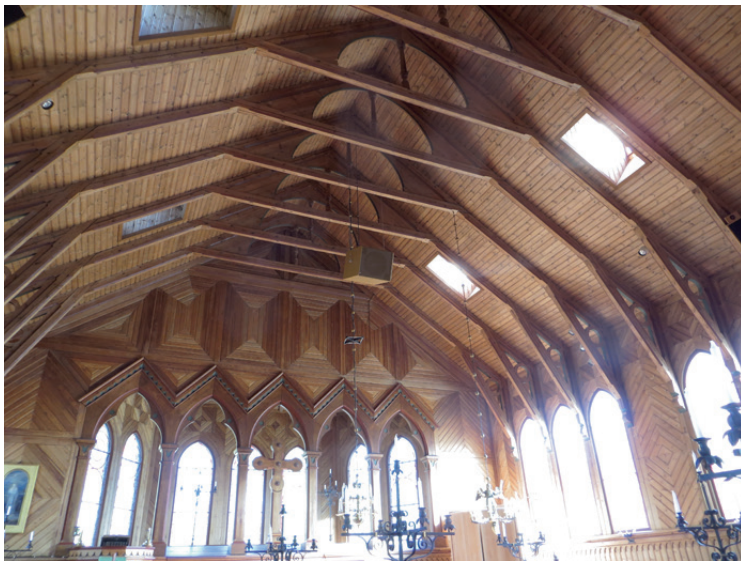
De nya högtalarna på norra långhusväggen, dels i anslutning till sidoentrén dels i koret.

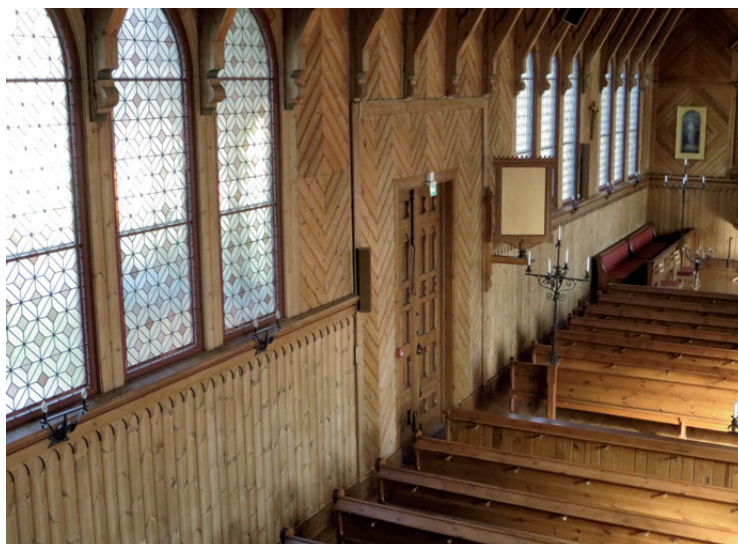
Högtalaren vid sidan om den norra sidoentrén. Den är placerad på listen som en pendang till psalmbokstavlan.

Vid genomgången inför arbetena beslöts att de väggmonterade högtalarna skulle hängas över bröstningslisten. Vid slutbesiktningen noterades att de nedre högtalarna är monterade på dörrfodret i anslutning till bröstningslisten, neddragna i linje med brädan under bröstningslisten. På den norra väggen bildar högtalaren en pendang till psalmbokshyllan som sitter på en träkonsol i anslutning till bröstningslisten öster om dörren. Avvikelsen i förhållande till ursprungligt beslut inverkar inte menligt på de kulturhistoriska värdena.

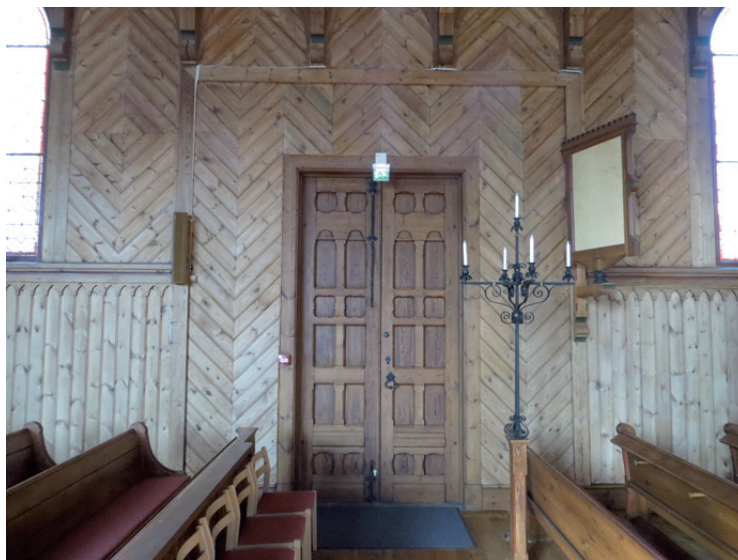
Högtalaren på den norra korväggen. Den är monterad på listen i anslutning till det andra fönstret från väster. (Motljuset gör den svår att se.)

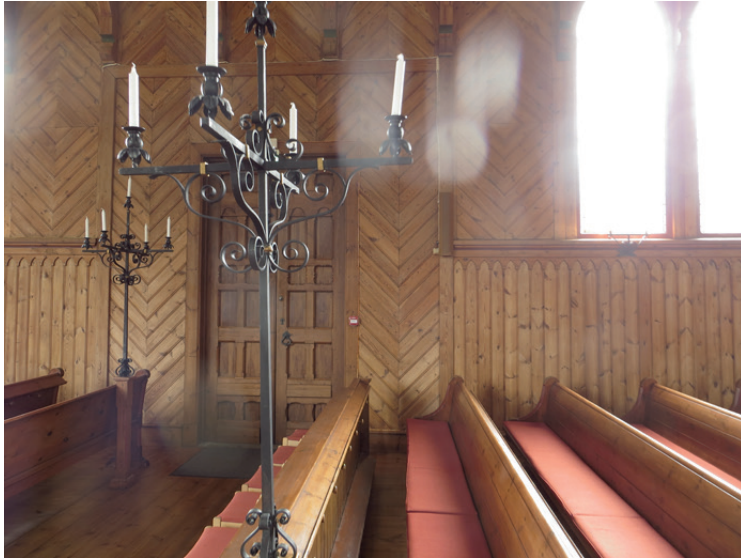
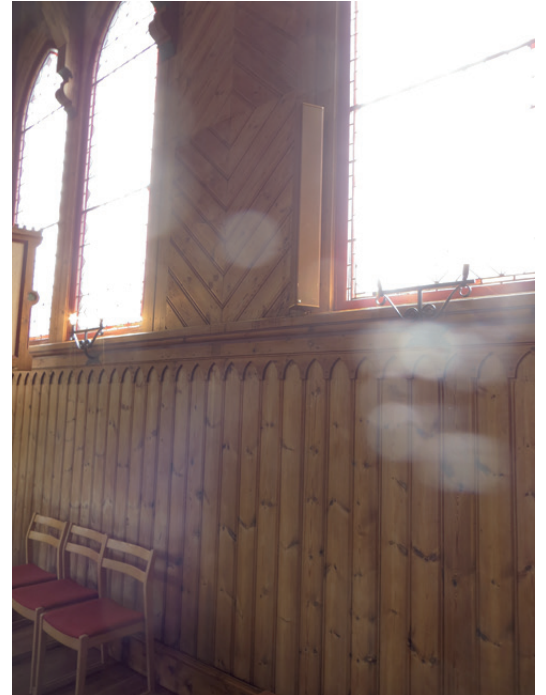
Högtalarna på långhusets södra vägg, ovan högtalaren i koret och till vänster ans högtalaren i anslutning till den södra sidoentrén.

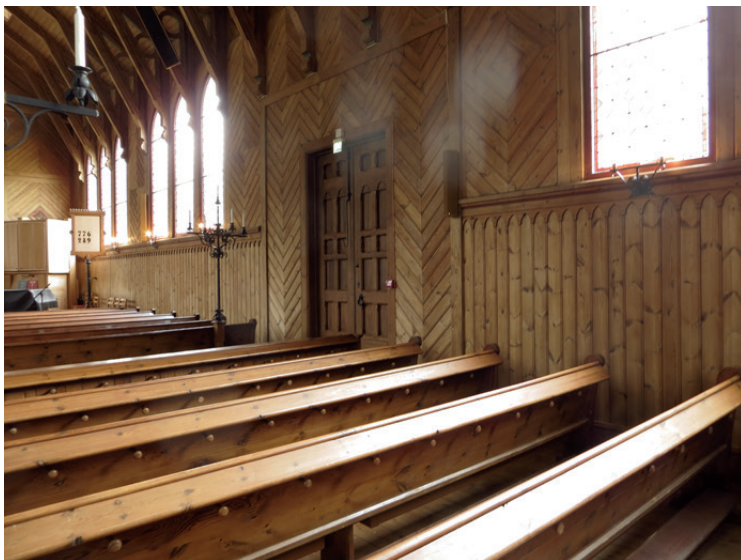
Översikt södra långhusväggen.

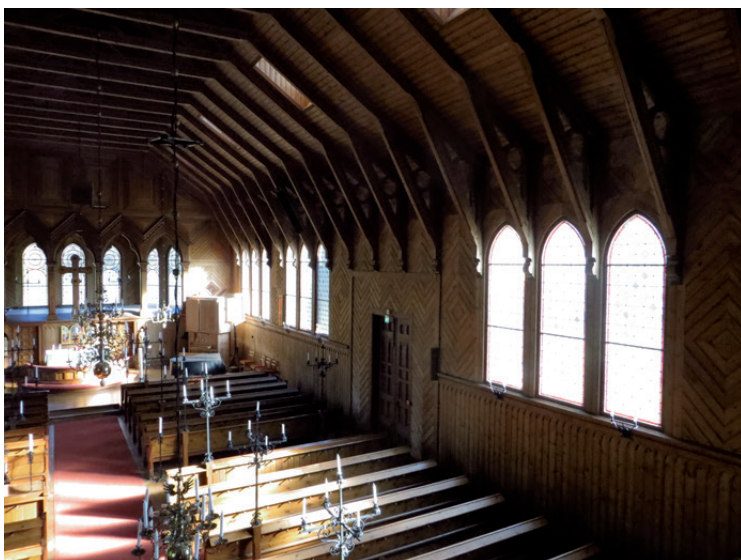
Översikt över långhusets södra sida från läktaren.

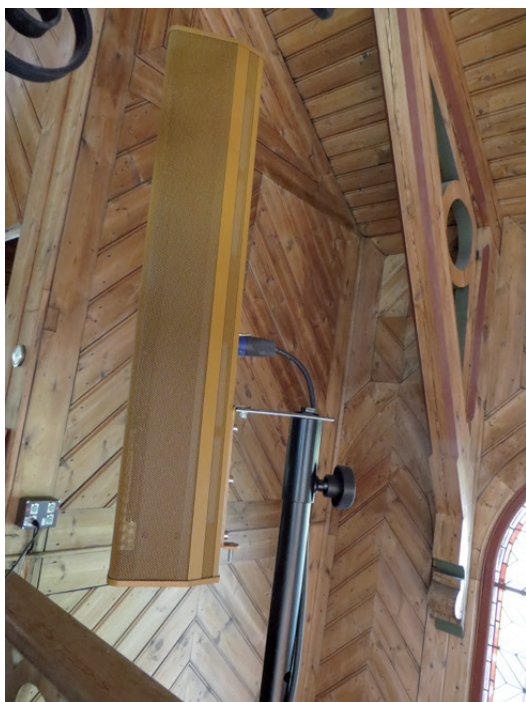
Närbild på en av högtalarna på läktaren.

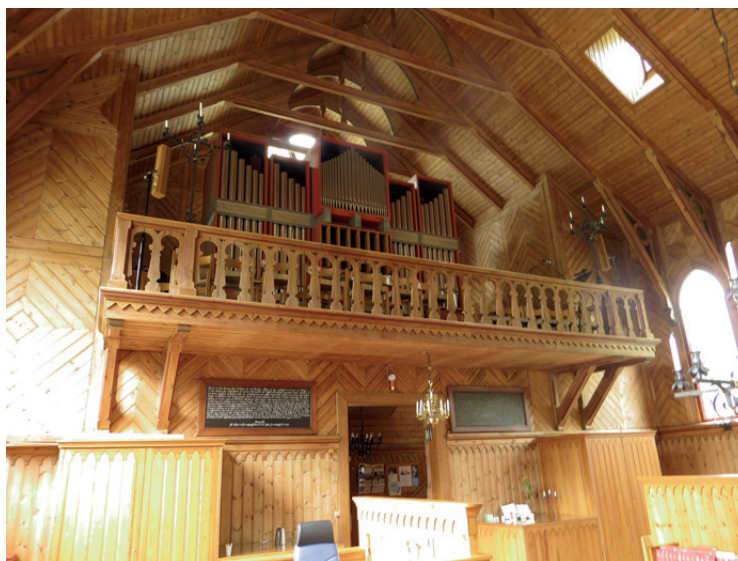
Högtalarna på läktaren är fästa vid golvmonterade stativ på respektive sida av läktaren.

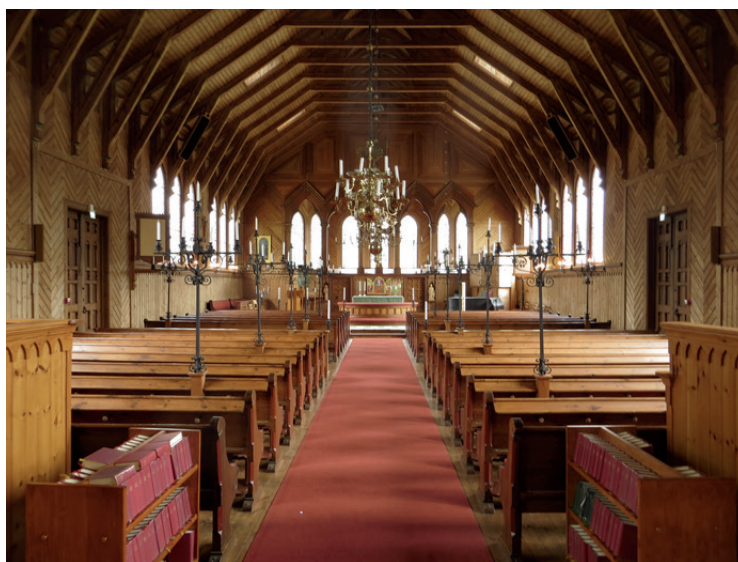
Översikt från väster. De två nedre högtalarna i anslutning till respektive sidoentré går att urskilja.
