# Haurida kyrkogård

Kulturhistorisk inventering och  
förslag till bevarandeplan

*Haurida socken i Aneby kommun,  
Jönköpings län, Linköpings stift*

År 2016–17 genomfördes en kulturhistorisk inventering av alla gravar på Haurida kyrkogård. Föreliggande rapport presenterar inventeringen och ger ett förslag till bevarandeplan.

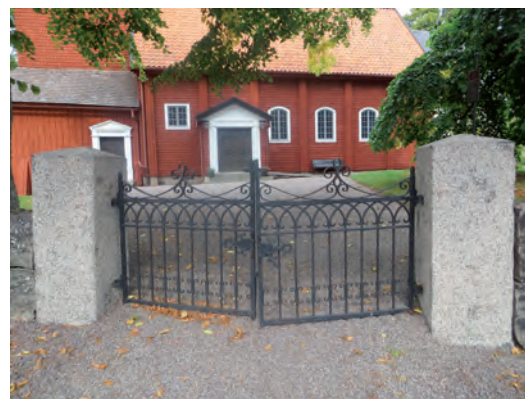
Ingångar till kyrkogården finns i norr och söder, traditionellt har den södra varit kyrkogårdens huvudingång. Grindarna är äldre än kyrkogårdens stenmurar. Grindarna är smidda, utförda i nygotisk stil och har båda inskriptioner som lyder ”G.L 1890 15/8 I.W.K.”

Den södra entrén med smidesgrindar.

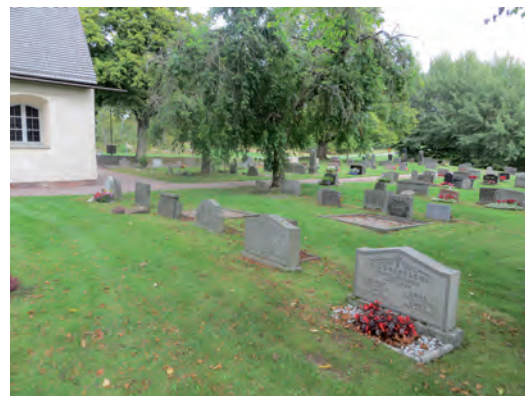
Översikt över kvarter B.

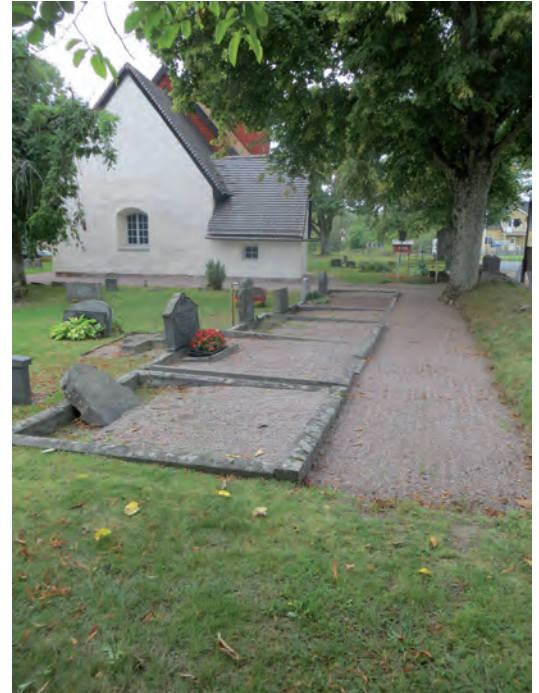
Grusgravarna på den norra delen är av särskilt kulturhistoriskt intresse.

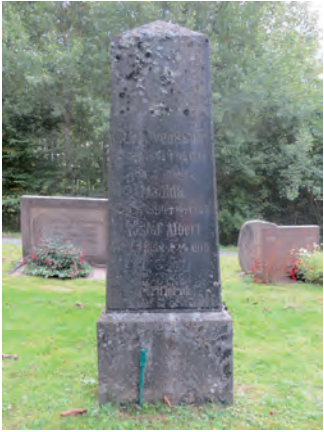
Gravn.	Beskrivning/år	Inskription	Antikvarisk bedömning/urval	Fotografi
239-240	Stående, ålderdomlig vård.	J. A. Svensson *28/10 1841 +3/3 1916 hans maka Matilda *12/4 1854 +19/4 1935 Gustaf Albert * 8/6 1892 + ¼ 1915 ?-erva	Klass 1

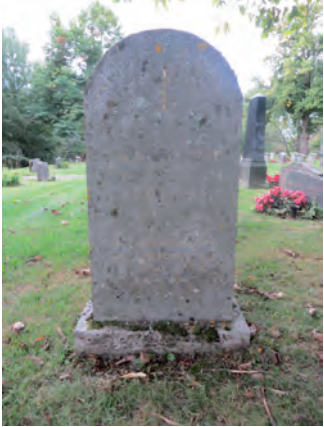
244-245	Stående sten med bibelreferens samt tvillingsten, se 245.	Sven August Andersson *23/8 1850 +5/1 1917 Gud skall avtorka alla tårar af deras ögon... (Joh. upp 21:4)	Klass 1

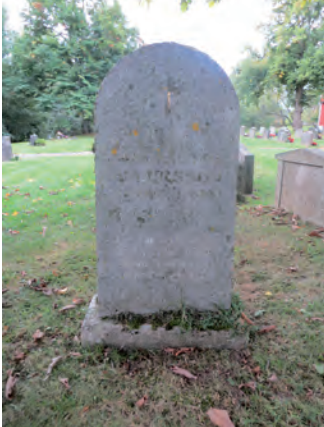
244-245	Stående sten med bibelreferens samt tvillingsten, se 244.	Anna Kristina Andersson *25/12 1849 +2/12 1928 Jag vet att min förlössare lever och Han skall på sistone uppväcka mig av jord	Klass 1

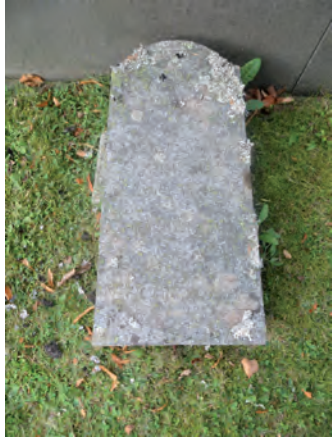
287	Äldre, anspråkslös kvinnovård. Omkullvält.	Ester Elisabet Fransson *1884 +1926 Fågelkärr 2 Tim 2:29	Klass 2

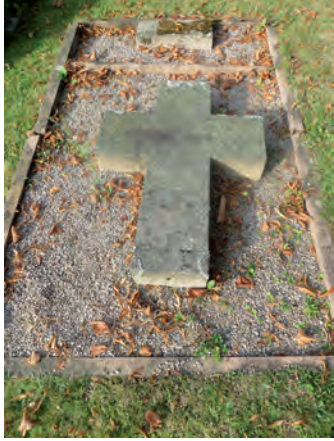
310	Ovanligt korsformad kvinnovård med titel och bibelreferens. Omkullvävt.	Fröken Elise Alfelt *1856 +1945 Ps 380, 138 Joh. 3:16	Klass 1

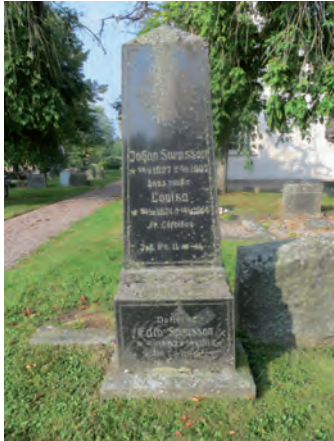
318-318b	Stående, ålderdomlig vård med hemvist och bibelreferens.	Johan Svensson *25/8 1827 +8/2 1907 hans maka Lovisa *26/12 1831 +15/11 1914 Fr. Löfviken Joh. Ev. 11:25-26 Dottern Edla Svensson *17/11 1863 +24/2 1919	Klass 1

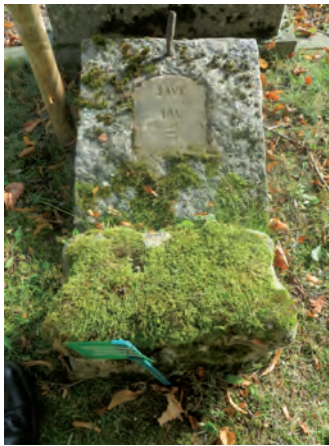
353-354	Ålderdomlig och anspråkslös barngrav med ovanlig vård. Upptill finns en järnten, som någon dekoration kan ha varit först vid. Sten med dekorhuggning står framför. Omfattande biologisk påväxt.	Lave *&+ 30/3 1870 Ida *7/3 1873 +3/5 1874 Dem hörer himmelriket till	Klass 1

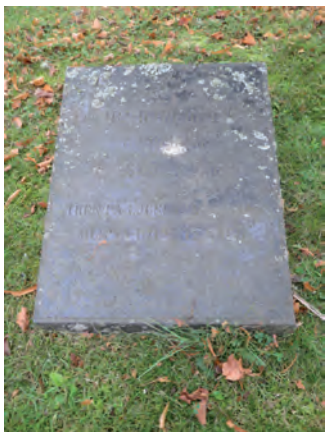
367-369	Särdeles gammal anspråkslös vård med titel och bibelcitat. Troligen på sekundär plats och kan ha ingått i allmänna linjen ursprungligen. Enligt arkiv: Carl Reinhold Ferdinand 1863-1939, Oda Beda Lovisa 1888-1949.	Fru Ida Hägerström f. Embring *1833 +1865 Tron på ljuset : att man blifva ljusets barn	Klass 1

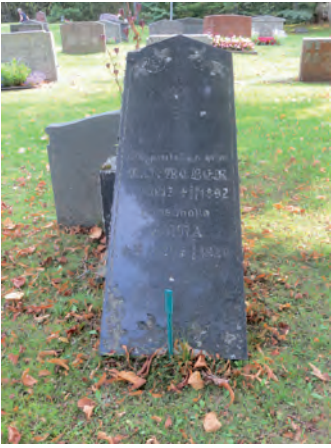
100	Stående, ålderdomlig vård med titel samt anknötning till församlingen. Weber var Hauridas förste skollärare.	Organisten m.m. C. J. Weber *31/1 1813 + 29/11 1892 hans maka Anna *10/8 1826 +2/7 1920	Klass 1

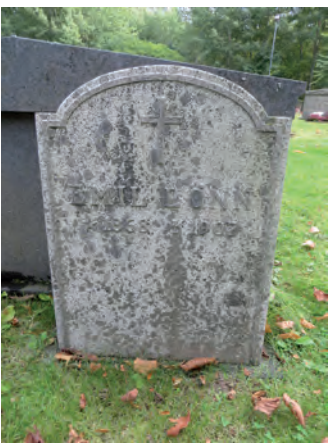
107	Ålderdomlig. Anspråkslös vård. Troligen från allmänna linjen, jämför gav 208.	Emil Lönn *1868 +1907	Klass 2

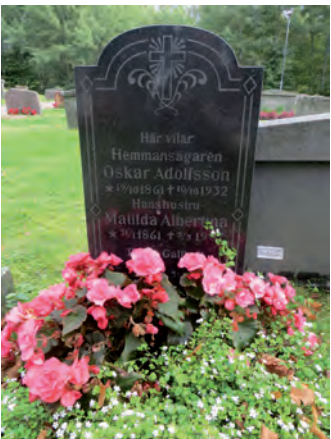
108	Stående vård med titel, hemvist och bibelcitat.	Här vilar Hemmansägaren Oskar Adolfsson *19/10 1861 +10/10 1932 Hans hustru Matilda Albertina *31/1 1861 +5/5 1907 Fr. St. Galthult Matt. 5:9	Klass 2

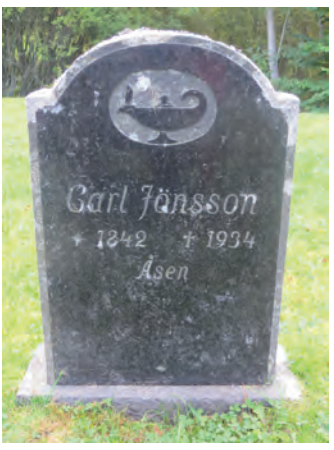
203	Anspråkslös vård med hemvist. Troligen ut allmänna linjen. Aneby kommun är gravrättsinnehavare vilket tyder på att personen haft anknytning till denna.	Carl Jönsson *1842 +1934 Åsen	Klass 2

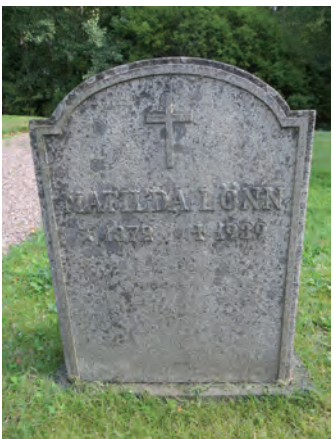
208	Anspråkslös vård. Troligen från allmänna linjen, jämför grav 107.	Matilda Lönn *1872 +1939	Klass 2

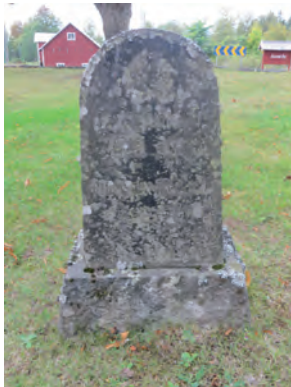
391	Ålderdomlig, anspråklös stående vård. Enligt arkiv: Frans August Hagman 7/8 1834 - 22/5 1915, Kristina Hagman 28/7 1828 - 12/2 1900.	Oläsligt på grund av biologisk påväxt.	Klass 1
