Arkeologisk utredning, etapp 1

## Väster och öster om Nissan

Ny vattenledning och vattentäkt mellan Gislaved och Hestra

Arkeologisk rapport 2004:58

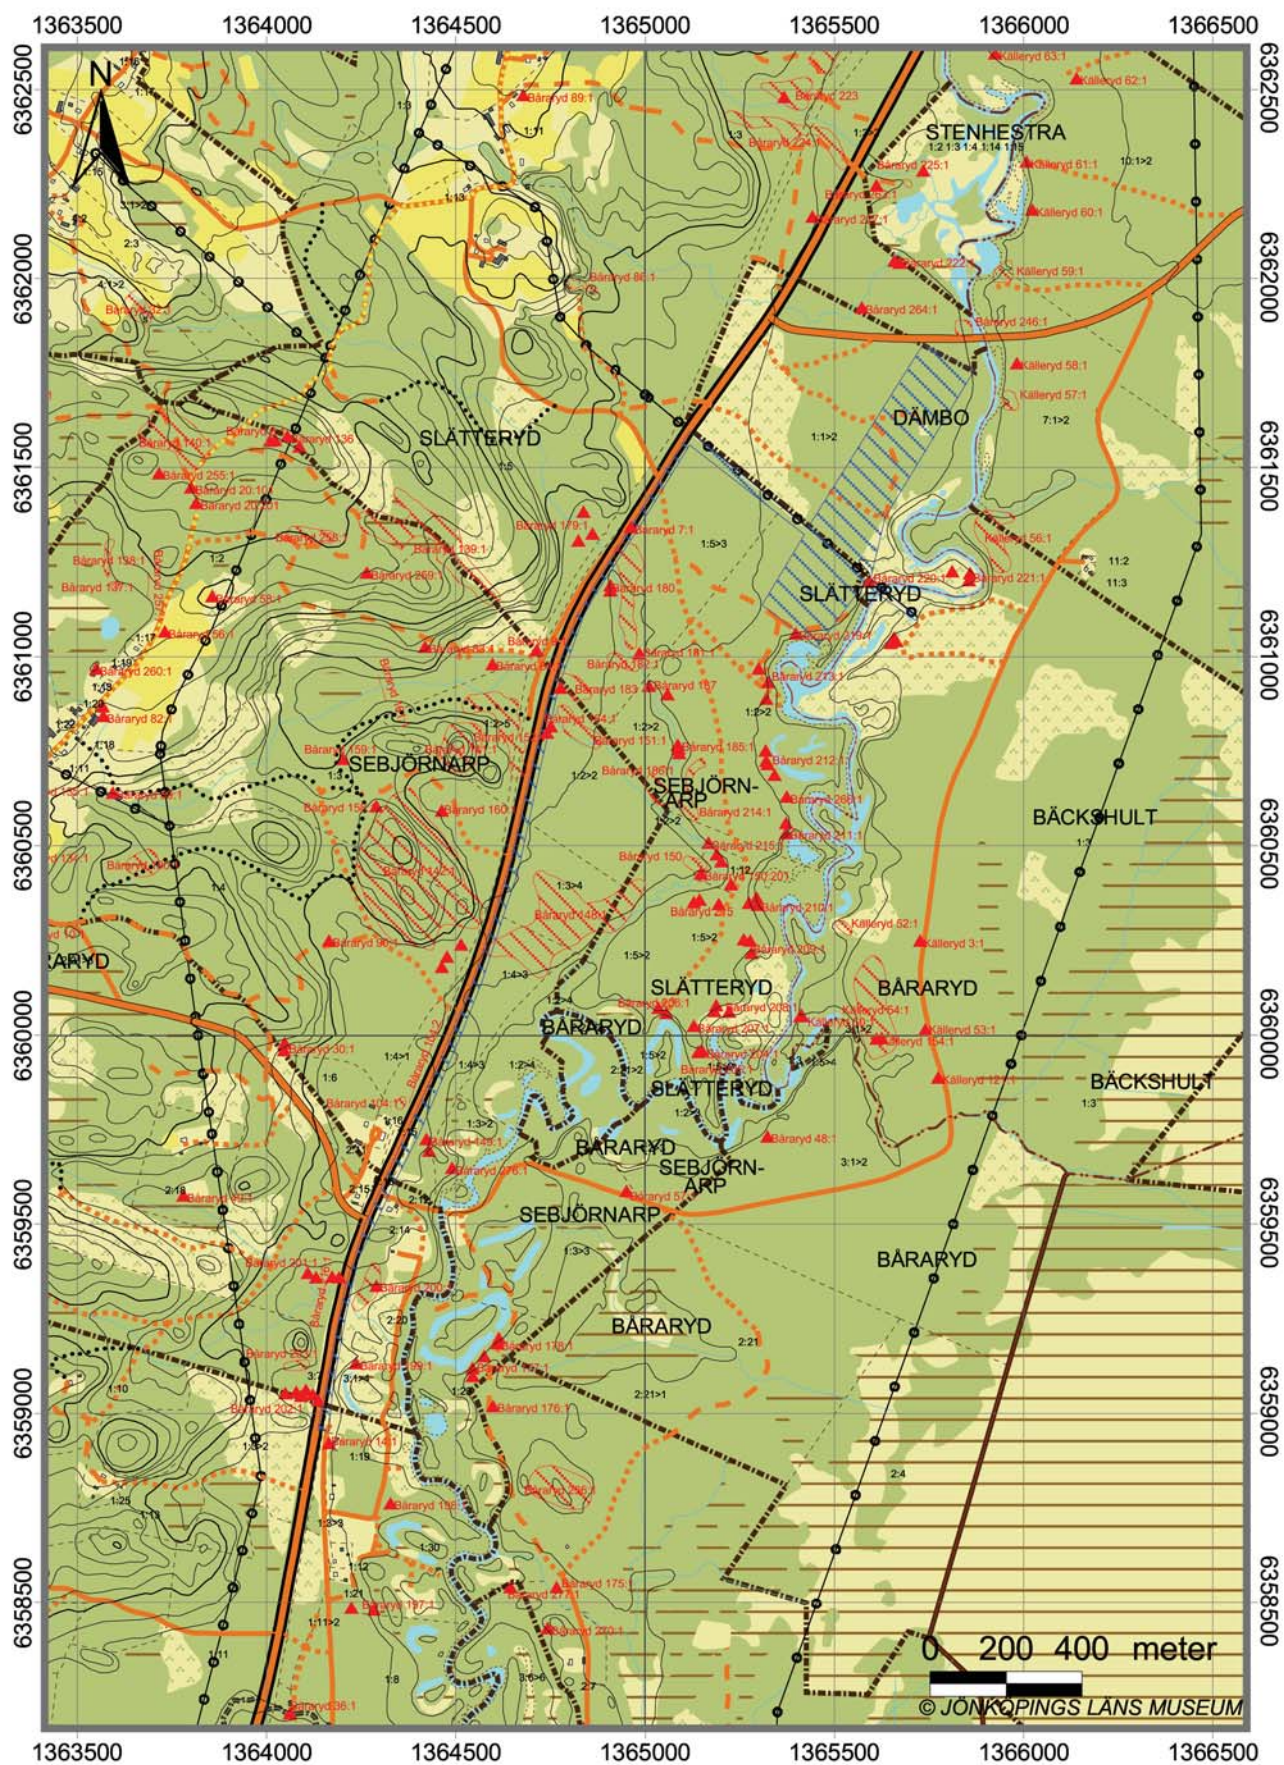
Figur 1. Utdrag ur digitala fastighetskartan. Utredningsområdet, öster om vägen, markerat med blå skraffering. Se även figur 4 och 5.

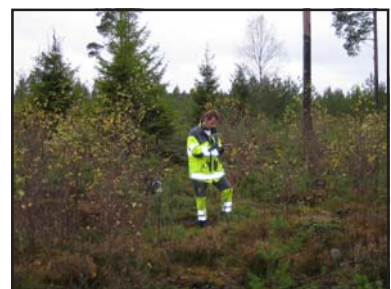
Figur 2. Dokumentation av nypåträffade kolbottnar.

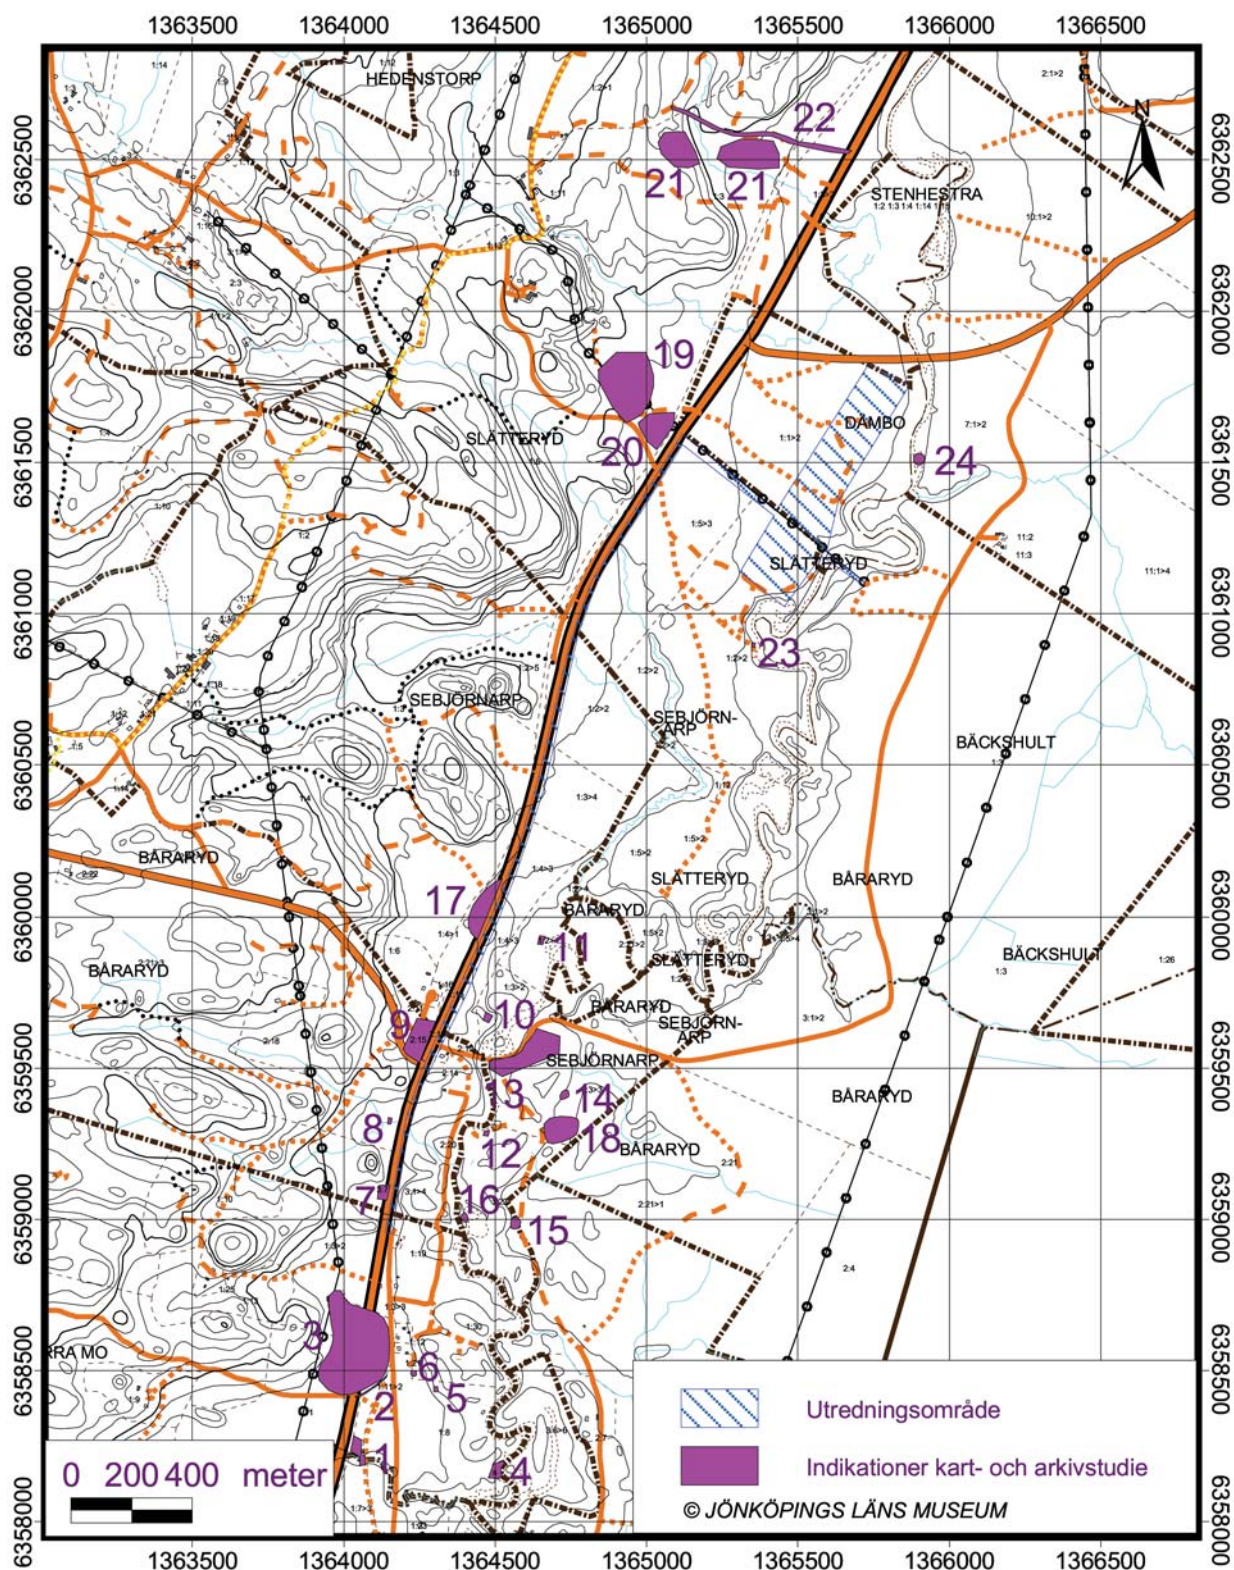
Figur 3. Karta över indikationer påträffade vid kart- och arkivstudien

Nedan följer en kort beskrivning av de indikationer som kartstudien påvisat, jämför med kartan, figur 3:

1. Läge för såg och "sågplats" inom ekonomiska kartans samfällighet.
2. Äldre vägsträckning enligt akt 28.
3. Läget för Torpet Moen år 1855.
4. Kvarnplats inom ekonomiska kartans samfällighet.

- 
5. Ängslada.
  6. Cirkel utritad på kartan. Kolbotten, grav?
  7. Fattigstuga och fattigstugans plan.
  8. Bro över ån på den äldre vägen. Runstensläge?
  9. Läget för torpet Nybrotorpet. I akt 27, även kallad Fiskatorpet.
  - 10-12. Ängslador: "Ladbacke", "Hårdmark vid ladan".
  13. "Ryttareveken", indikerande ortnamn?
  - 14-16. "Backe", "Backeholme" samt "Backemark", markerade med cirkelsymbol. Kolbottnar, Gravar?.
  17. "Bolgårdskärret". Indikerande ortnamn.
  18. "Bruddalen". Indikerande ortnamn.
  19. "Vintergapsrödjorne".
  20. "Vägstavssvedjorne".
  21. "Vid hålgropsvägen", "Sunnan hålgropsvägen", "näst hålgropen". Indikerar hålgropar, t. ex efter brytning. Kan även spegla naturformationer.
  22. Vägsträckning i den äldre kartan som troligen visar hålvägen.
  23. Ängslada.
  24. Cirkelsymbol. Tydligt markerad i kartan. Möjligen kolbotten.

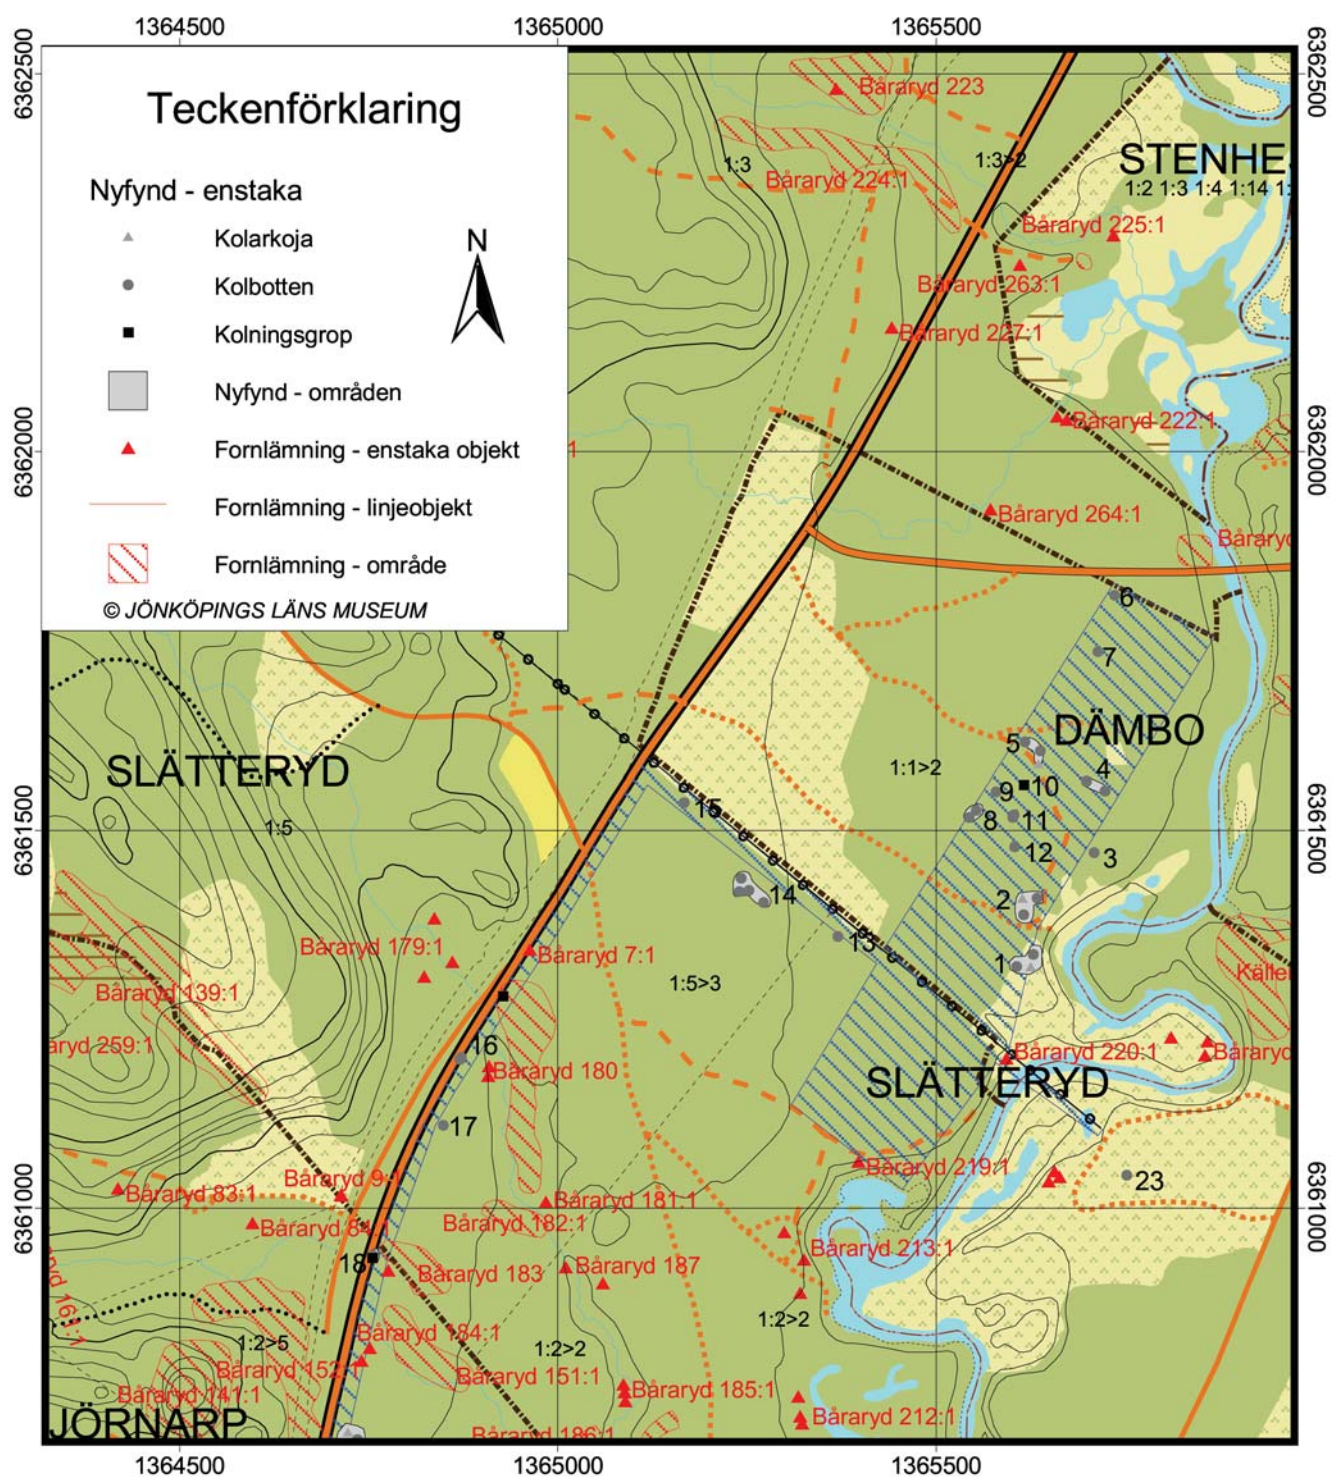
Vid fältinventeringen registrerades 23 objekt, vilka utgörs av lämningar efter kolning. Inom utredningsområdet berörs även fem registrerade lämningar, vilka medtagits i nedanstående beskrivning. Efter respektive lämning följer ett åtgärdsförslag, se även figur 4 och 5.

Figur 4. Karta över nypåträffade lämningar (norra delen).

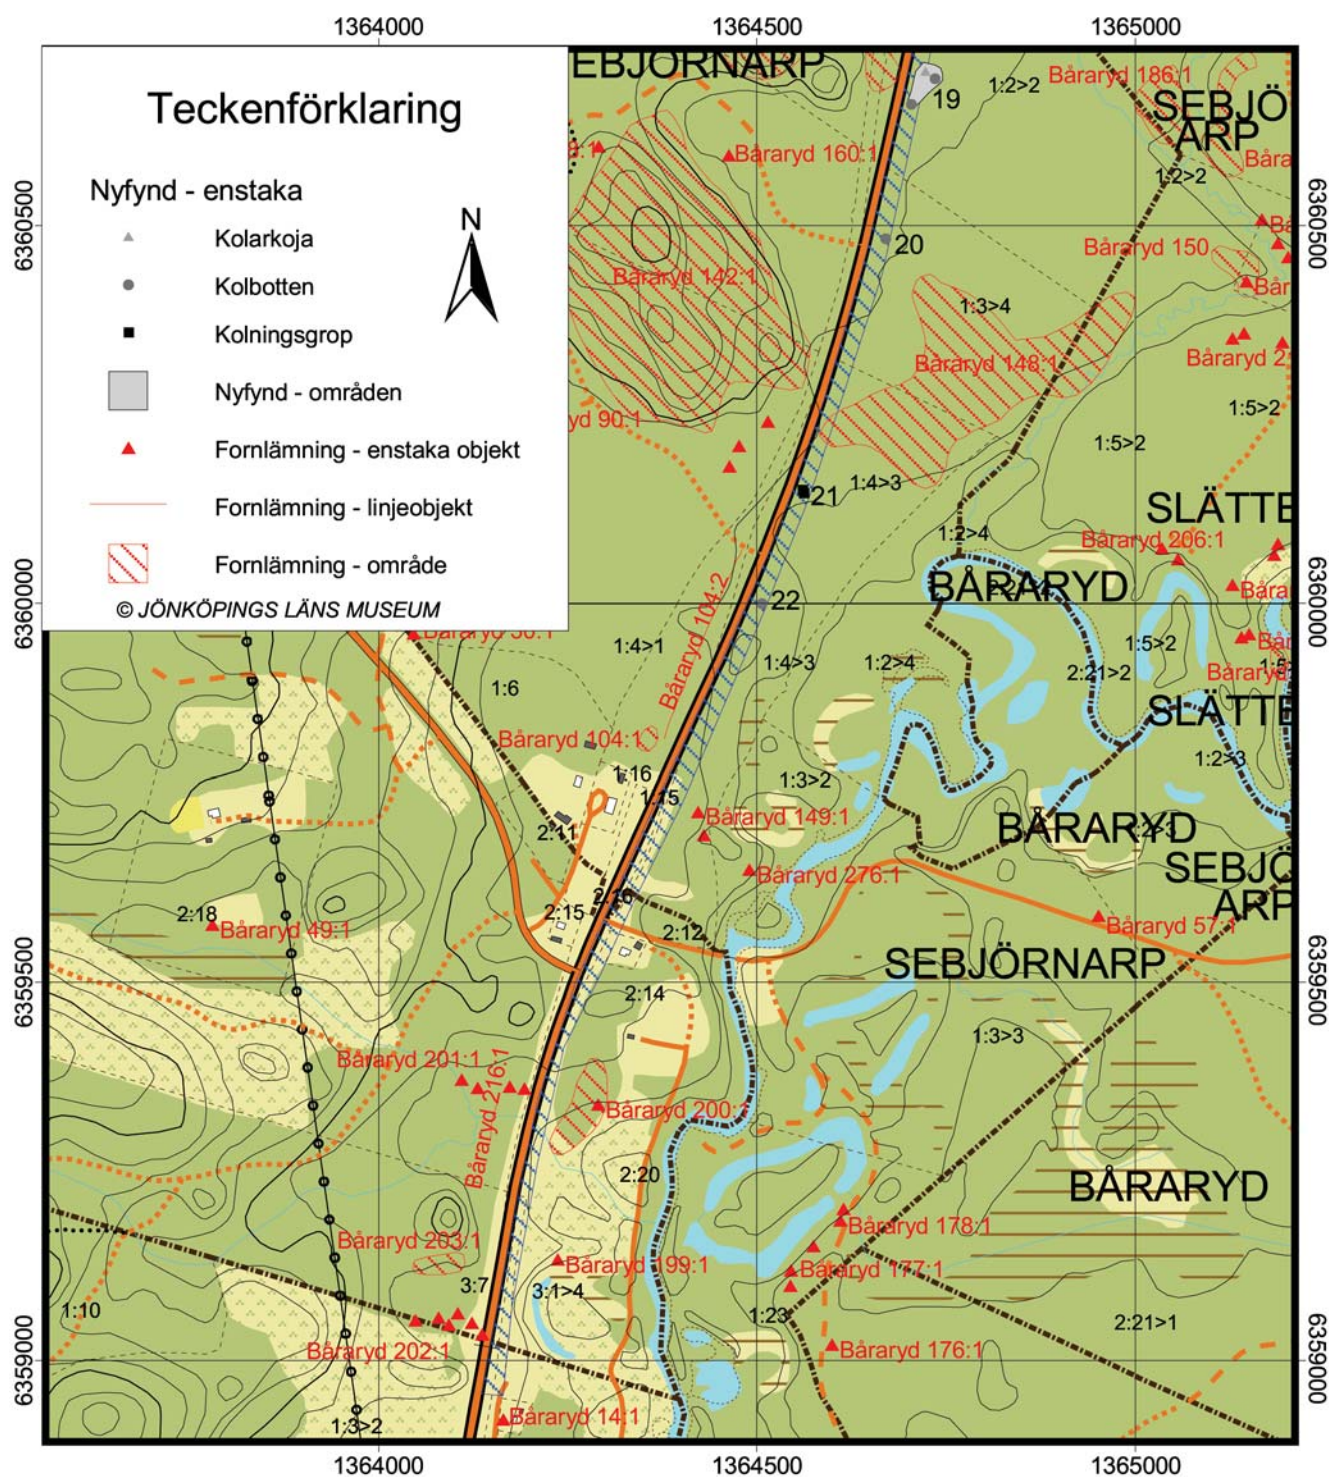
Figur 5. Karta över nypåträffade lämningar (södra delen).
