# För folk och fä

OM TRE JÄRNÅLDERSGÅRDAR  
I NORDÖSTRA SMÅLAND

Om tre järnåldersgårdar i nordöstra Småland.  
Arkeologisk undersökning inom RAÄ 104 inför planerad  
bostadsbebyggelse inom fastigheten Ölmstad 2:16

*Ölmstads socken i Jönköpings kommun  
Jönköpings län*

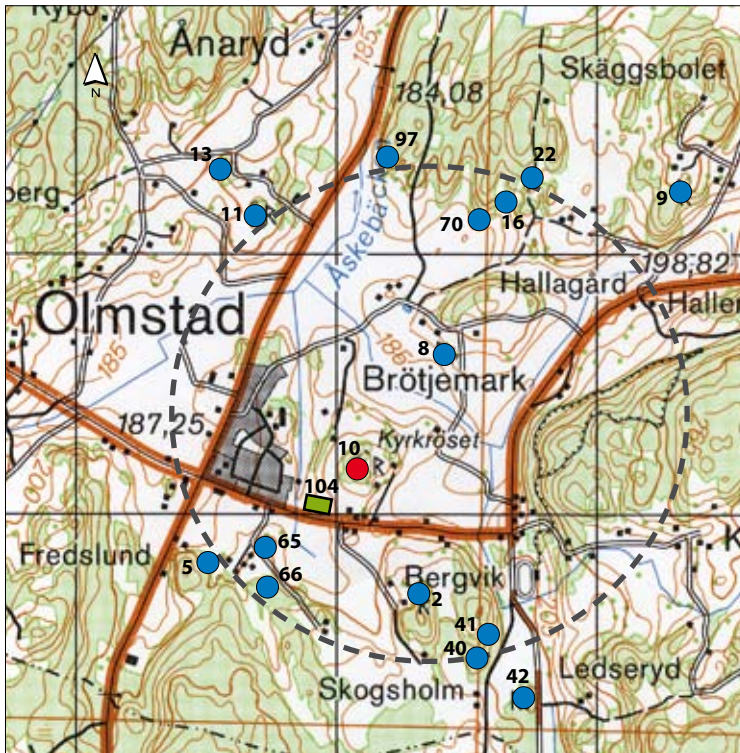
FIGUR 5. Förstorat utsnitt ur Topografiska kartans blad Jönköping 7E SV. Skala ej definierad. I figuren syns hur de omkringliggande gårdsgravfälten (blå färg) ligger i en vid cirkel runt gravfältet (RAÅ 10) (röd färg) på moränhöjden. Undersökningsområdet är markerat med grön ruta (RAÅ 104). Siffrorna hänvisar till respektive fornlämningsnummer.

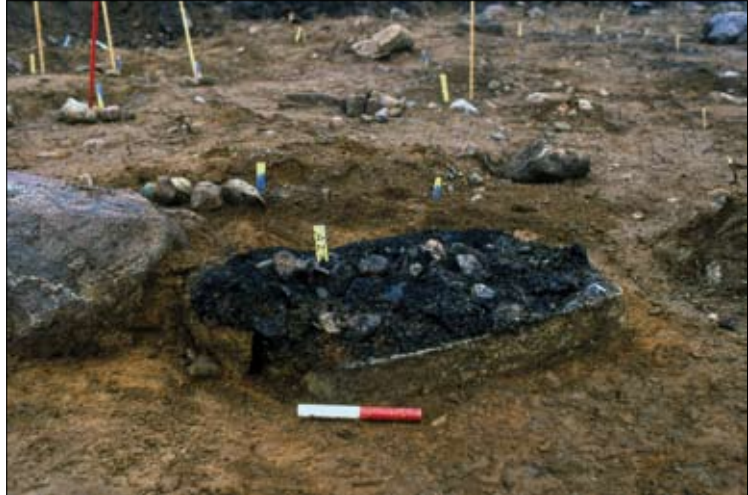
FIGUR 31. Hård på stenblock som påträffades i långhus (A) vid undersökning utmed Västra vägen (Objekt 2), Nässjö. Foto: Håkan Hylén, Jönköpings läns museum.

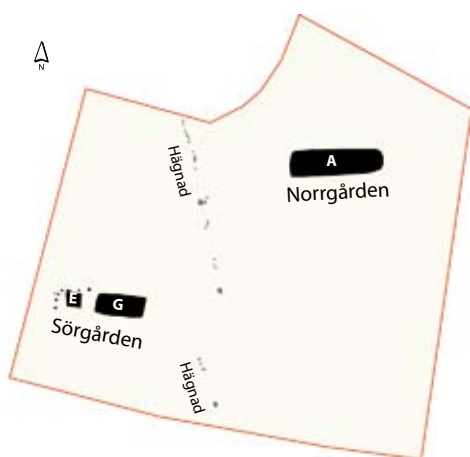
FIGUR 47. Ölmstad, skede 5. "Sörgården" utgörs av långhus G och stackladan, hus E. "Norrgården" representeras under detta skede av långhus A. Skala 1:1 200.

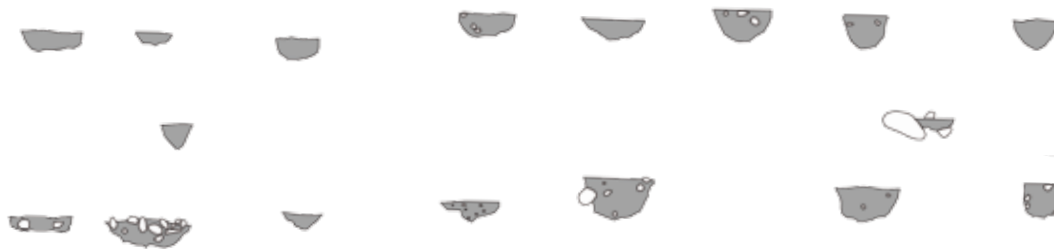
FIGUR 4-6. Planer och profiler över Hus A. Den övre planen visar alla anläggningar inom husets närområde. På planen anges den tolkade omfattningen för Hus A (grå färg) samt relationen till Hus F (grå skraffering). Den mellersta planen visar alla anläggningar som tolkas ingå i huset. Svartmarkerade stolphål är takbärande, vitmarkerade stolphål ingår i väggkonstruktioner. Övriga anläggningar är lilamarkerade. Ring med frågetecken är förslag på läge för eventuellt saknad anläggning. Understa figuren visar stolphälens till de takbärande stolparna i profil. Stolphälens nedgrävningsformer är gråfärgade, medan dokumenterade stenar är vita. Planritningar i skala 1:100 och profilritning i skala 1:50.

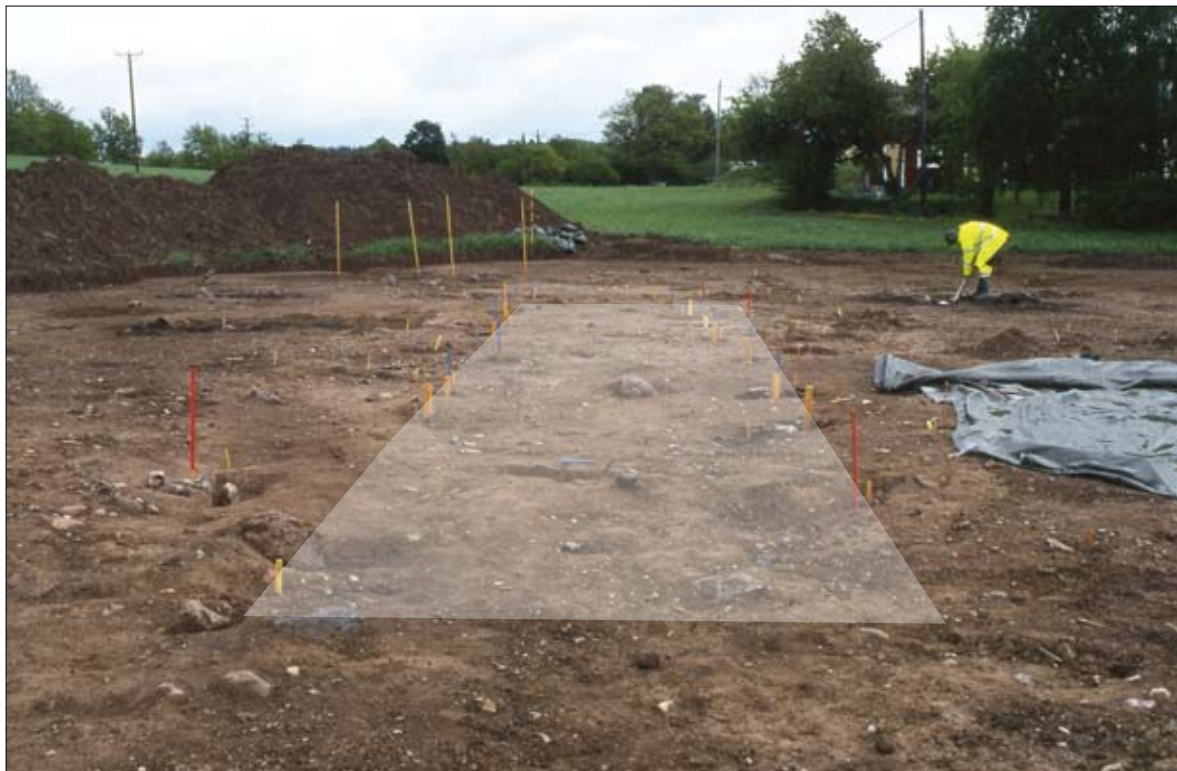
FIGUR 7. Långhus A samt delar av långhus F i förgrunden. I bakgrunden undersöker Leif Häggström en boplatzanläggning. Den vitmarkerade ytan motsvarar långhus A. Foto: Håkan Hylén, Jönköpings läns museum.

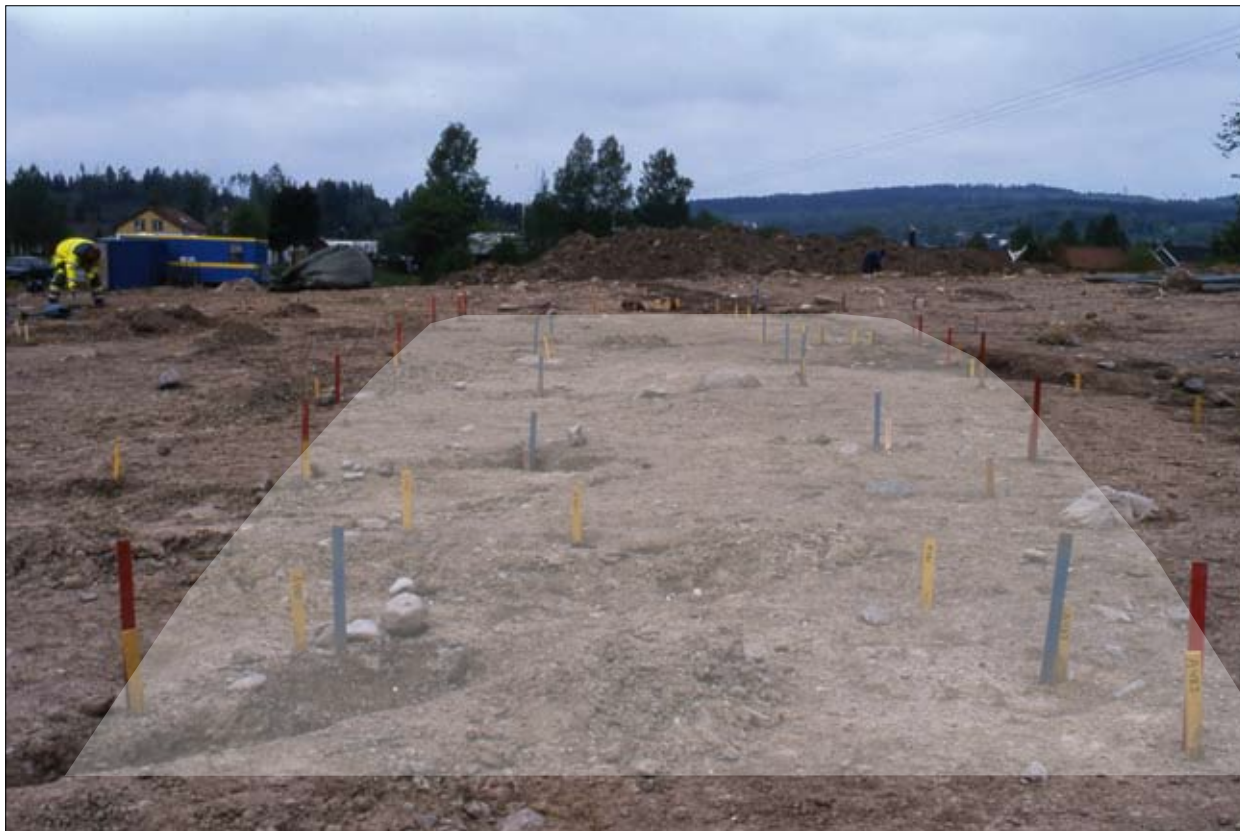
FIGUR 14. Långhus B sett från östra gaveln. Den vitmarkerade ytan motsvarar långhusets utbredning. Blåmålade käppar anger lägen för takbärande stolpar, medan lägen för de stolpar som ingått i väggkonstruktionen är markerade med rödmålade käppar. Till vänster i bakgrunden undersöker Håkan Hylén en boplatzanläggning. Foto: Anna Kristensson, Jönköpings läns museum.

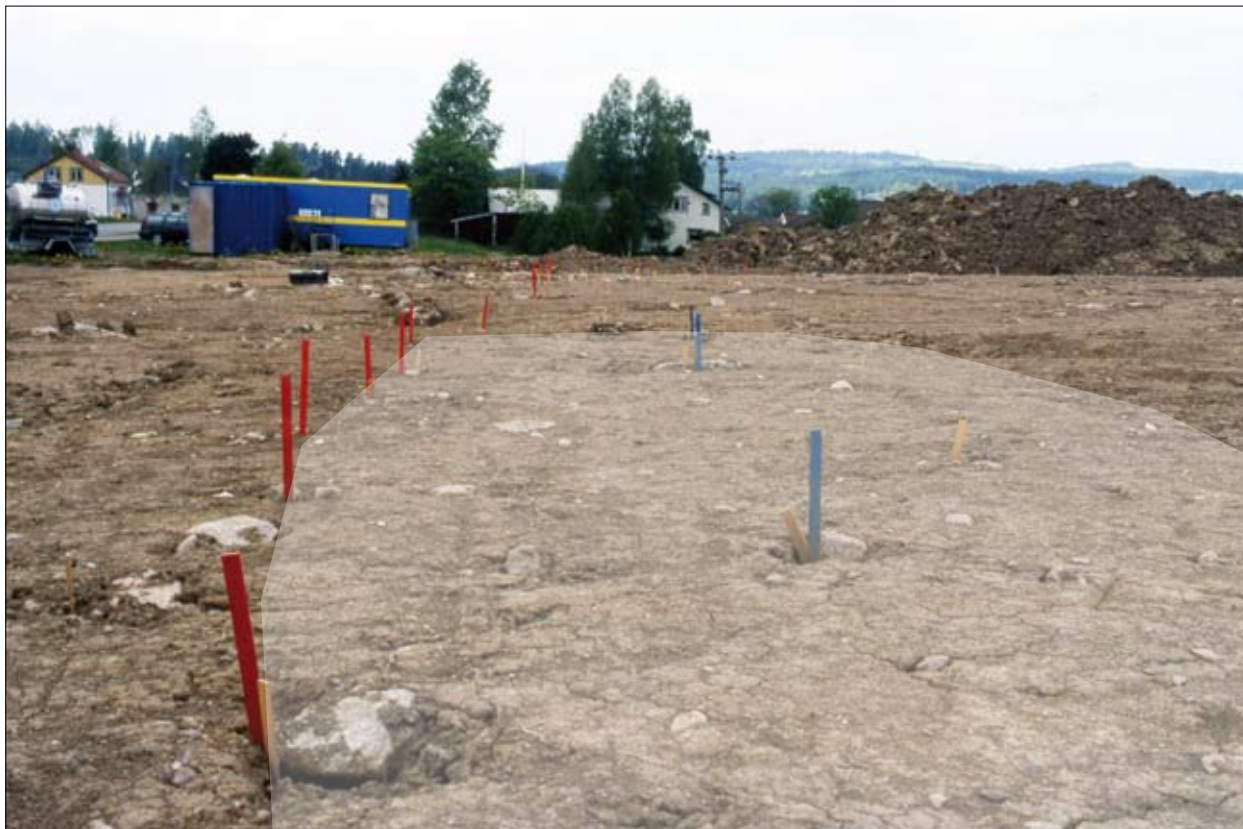
FIGUR 21. Delar av långhus D sett från sydöst. Den vitmarkerade ytan motsvarar långhusets utbredning. Blåmålade käppar anger lägen för takbärande stolpar, medan lägen för de stolpar som ingått i väggkonstruktionen är markerade med rödmålade käppar. Foto: Anna Kristensson, Jönköpings läns museum.

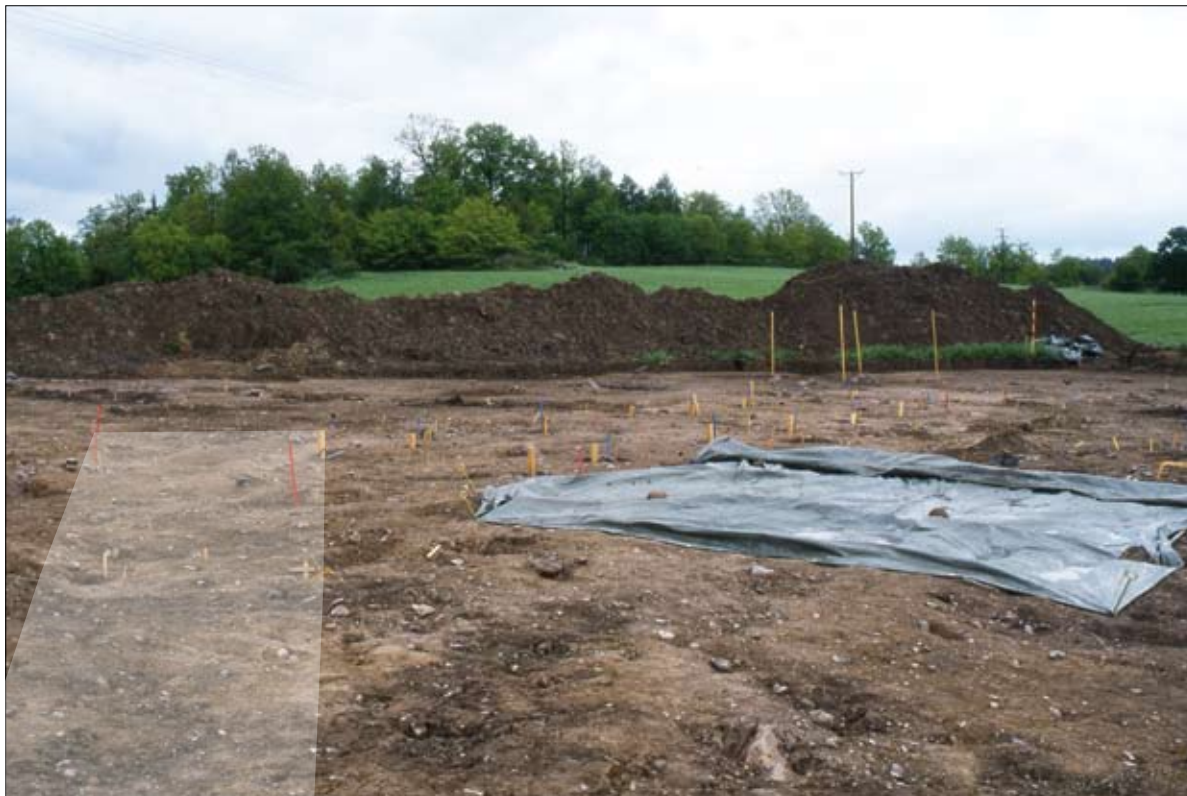
FIGUR 34. Delar av långhus F sett från sydväst. Den vitmarkerade ytan motsvarar långhusets utbredning. Till höger i bakgrunden ligger långhus A. Foto: Håkan Hylén, Jönköpings läns museum.

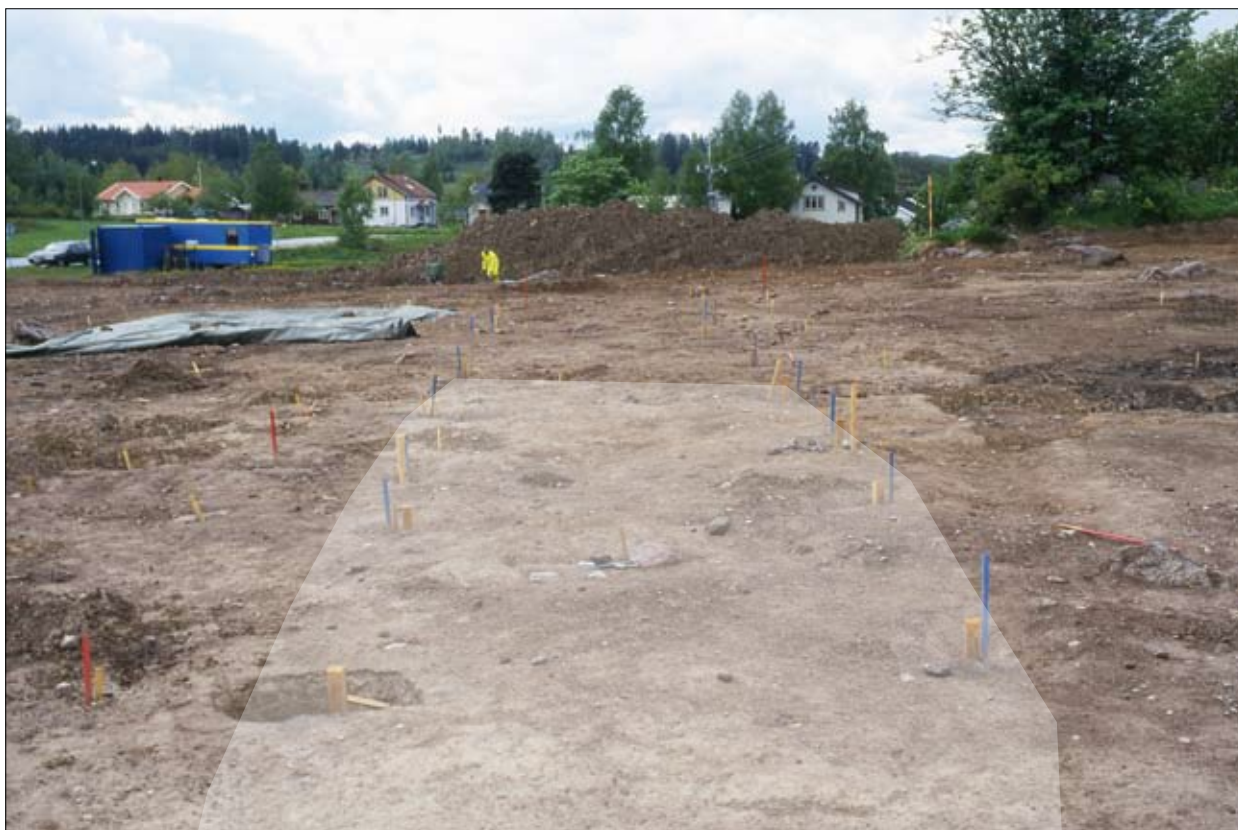
FIGUR 41. Delar av långhus G sett från öster. Den vitmarkerade ytan motsvarar långhusets utbredning. I bakgrunden ligger stackladan (hus E). Längst bort till vänster på bilden syns delar av etableringen. Foto: Håkan Hylén, Jönköpings läns museum.
