# Kvarteret Bofinken

Arkeologisk för- och slutundersökning med anledning av  
nybyggnation i kvarteret Bofinken  
Kristine församling, Jönköpings stad, RAÄ 50

Kristine församling, Jönköpings stad, RAÄ 50

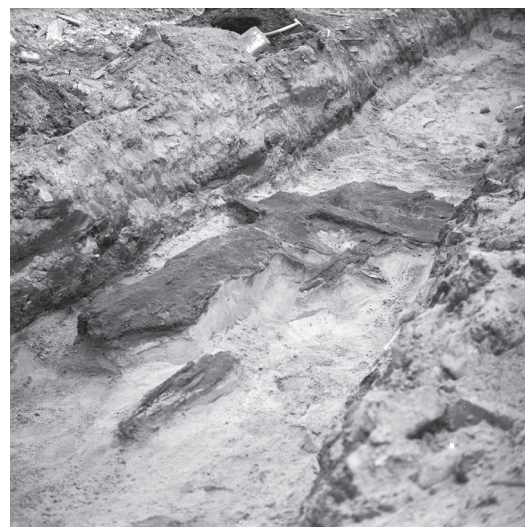
FIGUR 4. Anläggning 1 från norr.

Träkonstruktion bestående av 1,0–3,2 meter långa lämningar av en bjälkbädd. Stockarna blev vid schaktningen svårt skadade. Stocklämningarna var 0,05–0,3 meter tjocka och 0,1–0,4 meter breda. Stockarna var belägna på nivå 89,66–89,81 m ö h. De utgjorde rester efter en grundförstärkningskonstruktion (FIGUR 3 OCH 4). Anläggningen bedömdes tillhöra konstruktionen till ett gårdshus, uppfört efter branden 1790. Byggnaden kan identifieras på järnvägskartan från år 1863 (Jönköpings Lantmäterikontor).

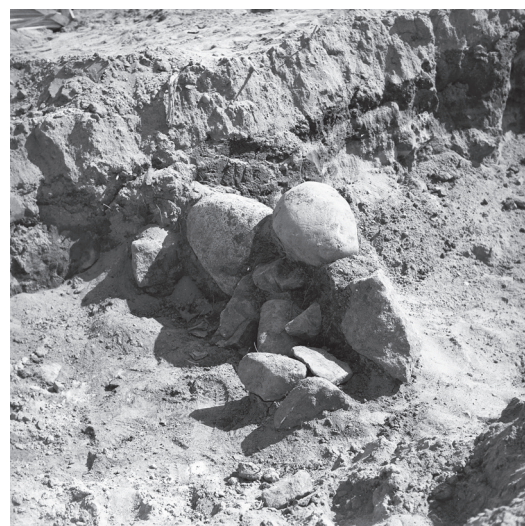
FIGUR 5. Anläggning 2 från nordväst.

Syllstensrad av 0,2–0,5 meter stora naturligt rundade stenar i öst-västlig riktning över schaktet, belägen på nivå 89,92–90,06 m ö h (FIGUR 3 OCH 5). Konstruktionen hade tillhört en byggnad uppförd under 1800-talets senare hälft.

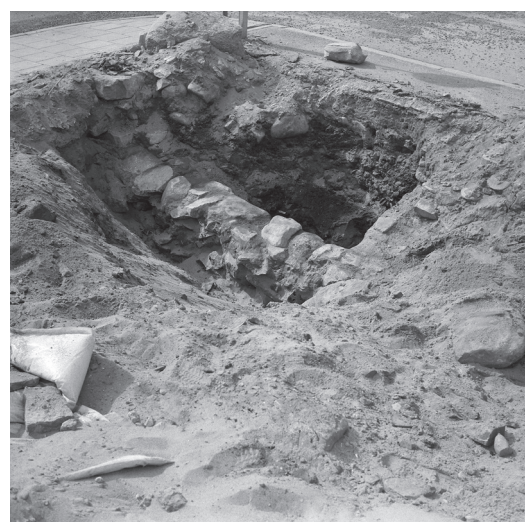
FIGUR 6. Anläggning 4 från nordost.

Grundmur bestående av 0,3–0,5 meter stora stenar och belägen på nivån 89,04–90,51. Konstruktionen bestod av två murar i 90 graders vinkel mot varandra i hörnet av korsningen Björngränd och Östra Storgatan (FIGUR 3 OCH 6). Konstruktionen bedömdes inte ha varit en del av huset som uppfördes 1791, utan hade tillhört ett tidigare skede. Detta motiverade en slutundersökning.

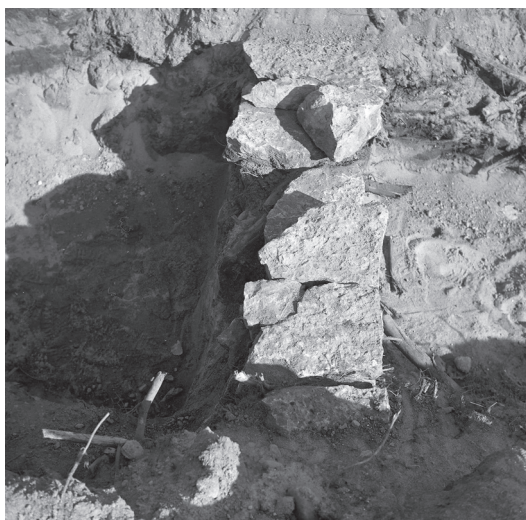
FIGUR 7. Anläggning 7 från öster.

Grundmur i öst-västlig riktning av huggna skarpkantade stenar, 0,2–0,4 meter stora. Muren härrörde från en byggnadskonstruktion uppförd efter branden 1790. Konstruktionen var belägen på nivå 89,50–89,69 m ö h (FIGUR 3 OCH 7).

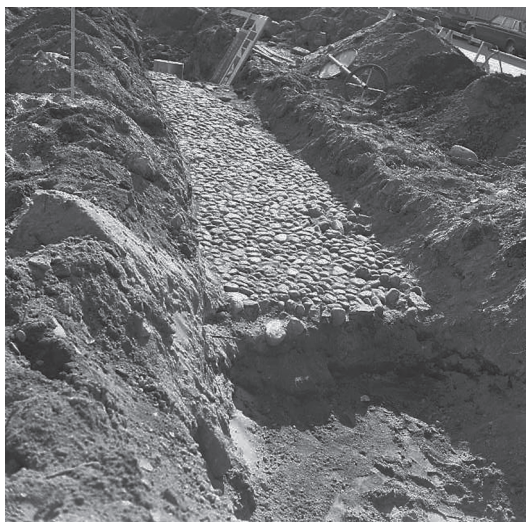
FIGUR 8. Anläggning 8 från söder.

Kullerstensläggning från byggnadskonstruktion uppförd under 1800-talet, bestående av runda 0,05–0,1 meter stora stenar och belägen på nivå 89,92–90,04 m ö h (FIGUR 3 OCH 8).

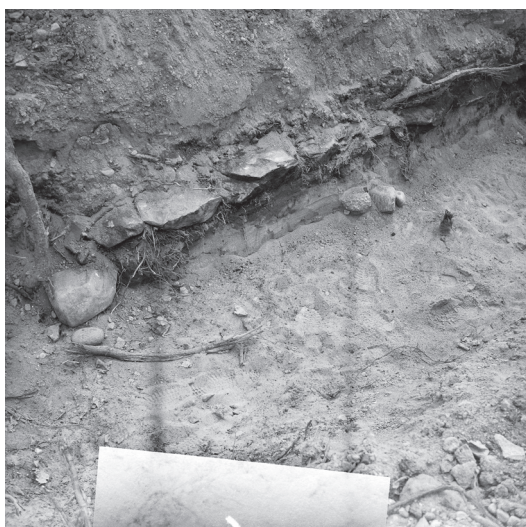
FIGUR 9. Anläggning 10 från nordväst.

Grundmur, 6 meter synlig längd i östra väggen i schakt 5. Anläggningen bestod av 0,2 meter långa och 0,35 meter breda flata huggna skarpkantade stenar lagda i rad, överlagrade av brandlager. Konstruktionen var belägen på nivå 89,50–89,66 m ö h (FIGUR 3 OCH 9). Den kunde inte dateras med hjälp av äldre kartmaterial.

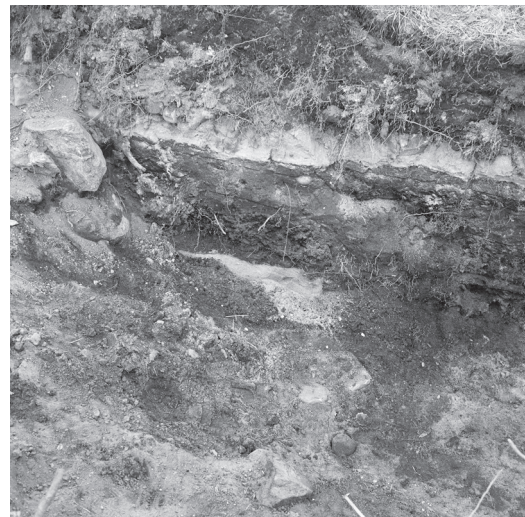
FIGUR 10. Anläggning 16 från öster.

Brandlager och lager av bränd lera innehållande stora mängder av gjutformsfragment. Belägen på nivå 88,86–89,82 m ö h (FIGUR 3 OCH 10). Slutundersökning bedömdes vara motiverad.

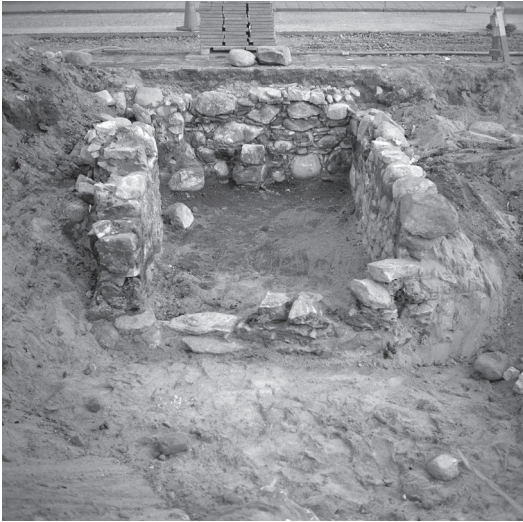
FIGUR 16. Anläggning 3 från norr.

Husgrund; källare, 4,40 meter (N-S) x 3,75 meter (Ö-V). (FIGUR 16).

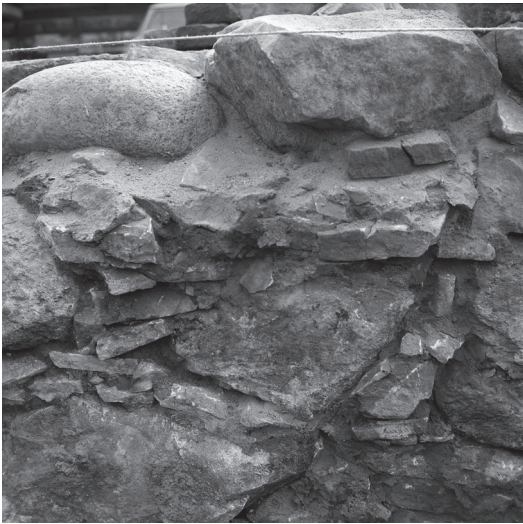
FIGUR 17. Del av anläggning 3:s södra mur. Observera de rundade syllstenarna från 1791 års byggnad. Från norr.

Syllstenarna till gathuset Östra Storgatan 51 överlagrade anläggning 3 i öst-västlig utsträckning parallellt med gatusträckningen. De understa syllstenarna till gathuset, som uppfördes 1791, låg på nivå 90,24 m ö h (FIGUR 17 OCH 19).

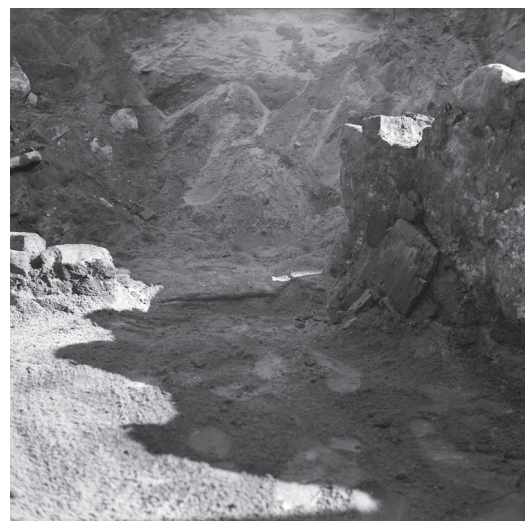
FIGUR 20. Del av den norra och östra muren i anläggning 3. I bildens högra del framträder lämningarna efter byggnadens dörr. Från norr.

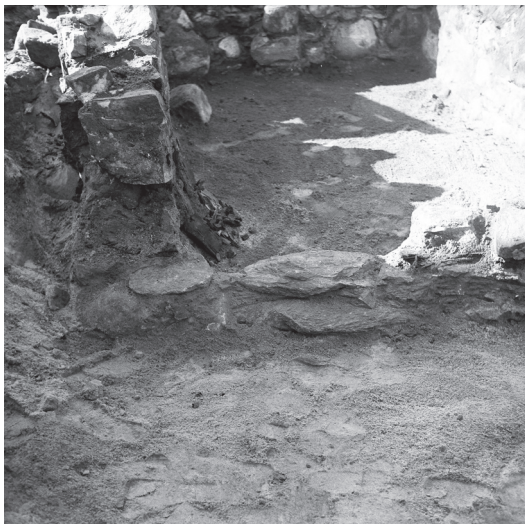
FIGUR 21. Detalj av byggnadens norra vägg med sektion av den östra muren samt en tröskelsten och lämningar efter en dörr. Från norr.

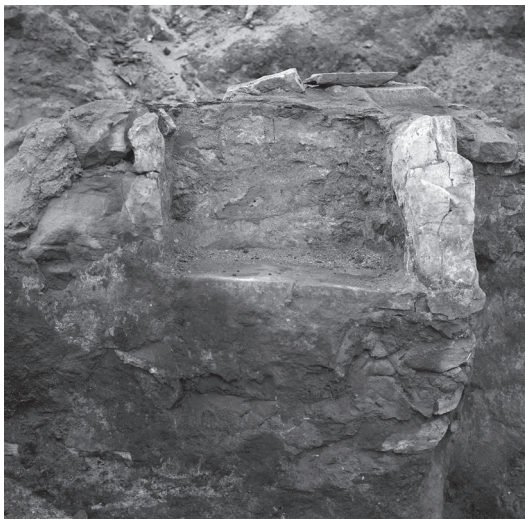
FIGUR 22. Konstruktionsdetalj i den östra muren, troligen en lyktisch. Från väster.

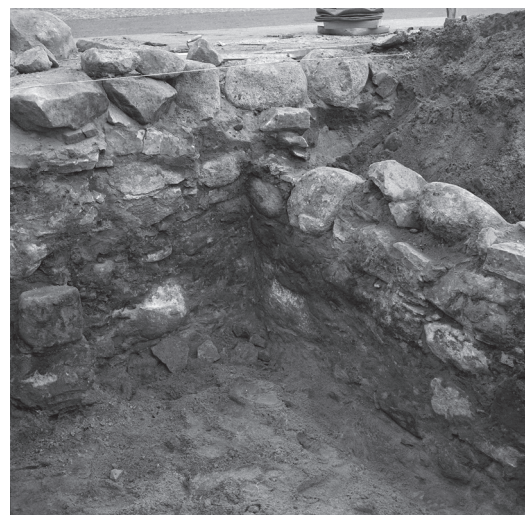
FIGUR 24. Det sydvästra hörnet i anläggning 3. Väggarinsidor är brända och putsrester finns på den södra muren. Observera att syllstenarna från 1791 års byggnad sträcker sig vidare åt väster i förhållande till anläggning 3.

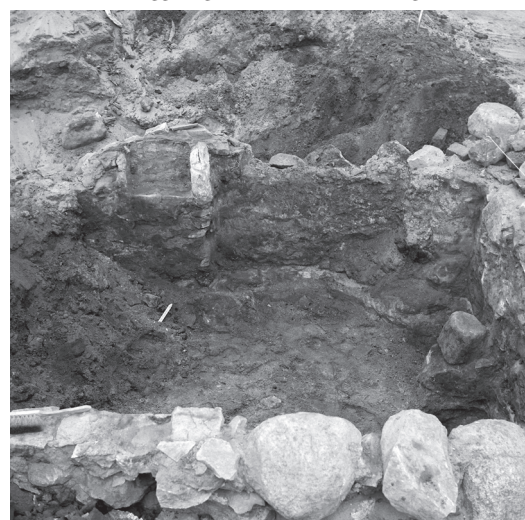
FIGUR 26. Anläggning 3 under framrensning. I den östra muren framkom en lykt-nisch. Från väster.

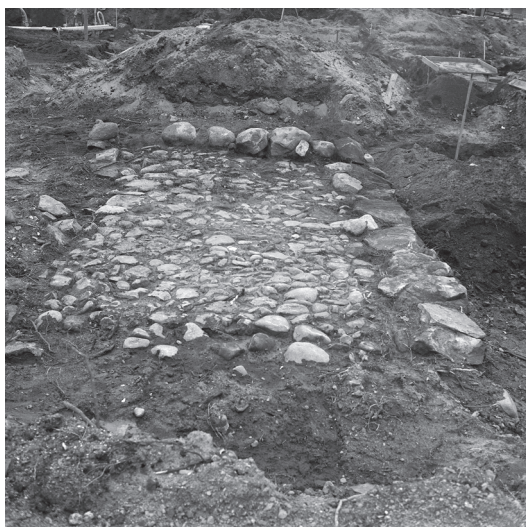
FIGUR 34. Anläggning 10, stenläggning, från norr.

Anläggningen framkom i provschakt 5 och den utgjordes av 0,1–0,2 meter stora rundade stenar. Stenläggningen hade en kant av större stenar, 0,3–0,6 meter stora i söder och väster. Anläggningen utgjorde en del av grundkonstruktionen till en byggnad uppförd under 1700-talets slut eller 1800-talets början. Den västra raden

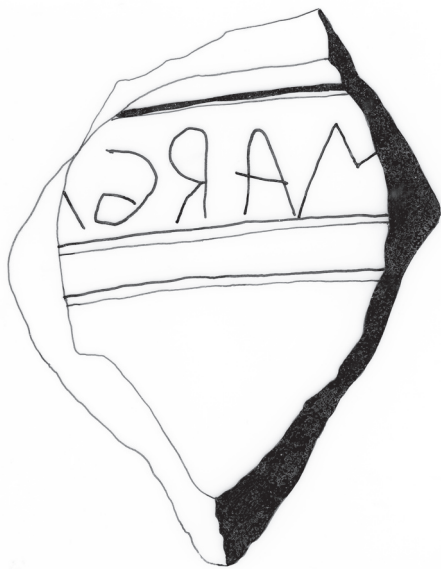
FIGUR 36. Gjutformsdel av bränd lera med spegelvänd inskription, troligen från klockgjuteri. F 178, l. 12 cm, b. 10 cm, tj. 3,3 cm.

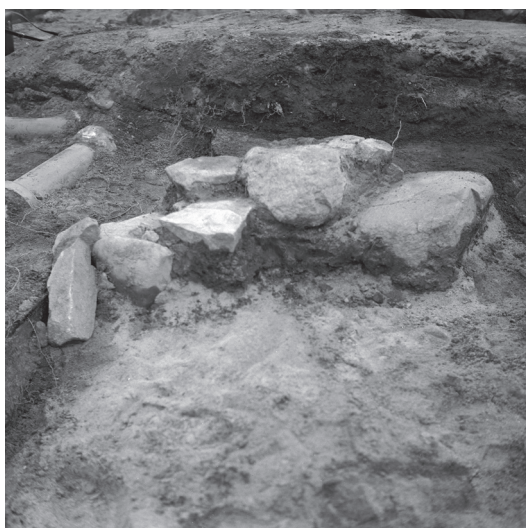
FIGUR 41. Del av ugnskonstruktion vilken visar ugnens utsida. Från söder.

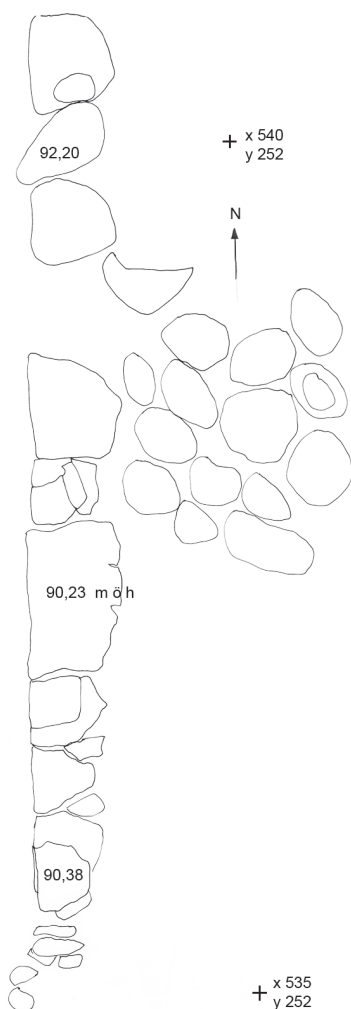
FIGUR 42. Anläggning 19, grundmur.

Anläggningen var belägen på nivå 89,76–90,21 m ö h. Anläggningen utgjorde den östra begränsningen för utbredningen av gjutformslagret, anläggning 16 (FIGUR 153). Muren var kallmurad och inget brandlager överlagrade konstruktionen. Anläggningen överlagrades av recenta rivningsmassor och invid anläggningen hade marken störts av rörnedläggningar. Anläggningen bestod av två olika delar; den norra delen präglades av ett stenmaterial av naturligt rundade stenar, medan den södra delen utgjordes av skarpkantade huggna stenar (FIGUR 42).

Grundmuren sammanföll med de byggnader som uppfördes på tomten efter stadsbranden år 1790. Anläggningen utgjorde med största sannolikhet en grund till ett gårdshus uppfört under slutet av 1700-talet.

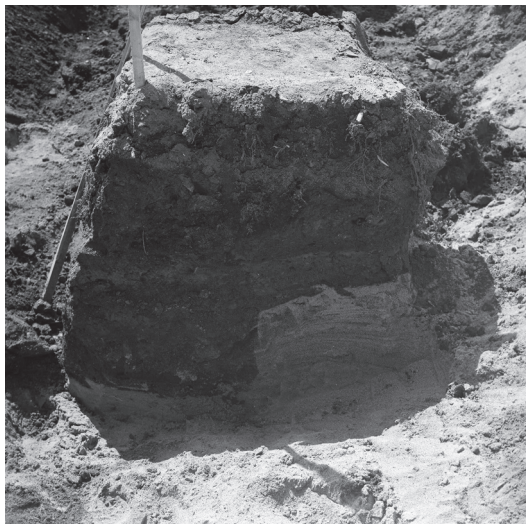
FIGUR 44. Sektion genom profil 13. Observera den skarpa nedgrävningskanten för gjutformslagret. Från norr.

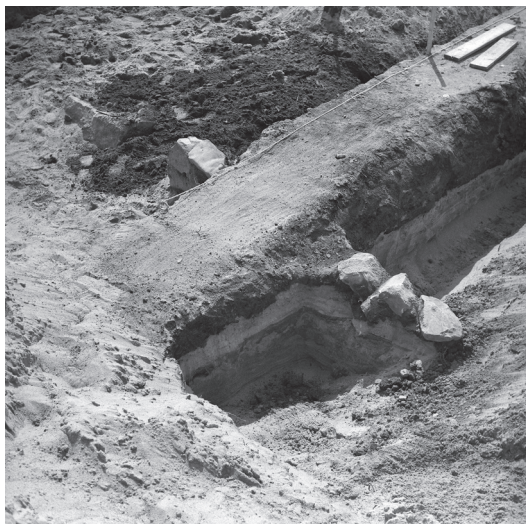
FIGUR 45. Anläggning 20, syllstensrad, från nordöst.
