# Den centrala periferin

Arkeologisk undersökning i kvarteret Diplomaten,  
faktori- och hantverksgårdar i Jönköping 1620–1790

Arkeologisk undersökning i kvarteret Diplomaten,  
faktori- och hantverksgårdar i Jönköping 1620–1790,  
RAÅ 50, Jönköpings stad

JÖNKÖPINGS LÄNS MUSEUM  
Arkeologisk rapport 2009:40

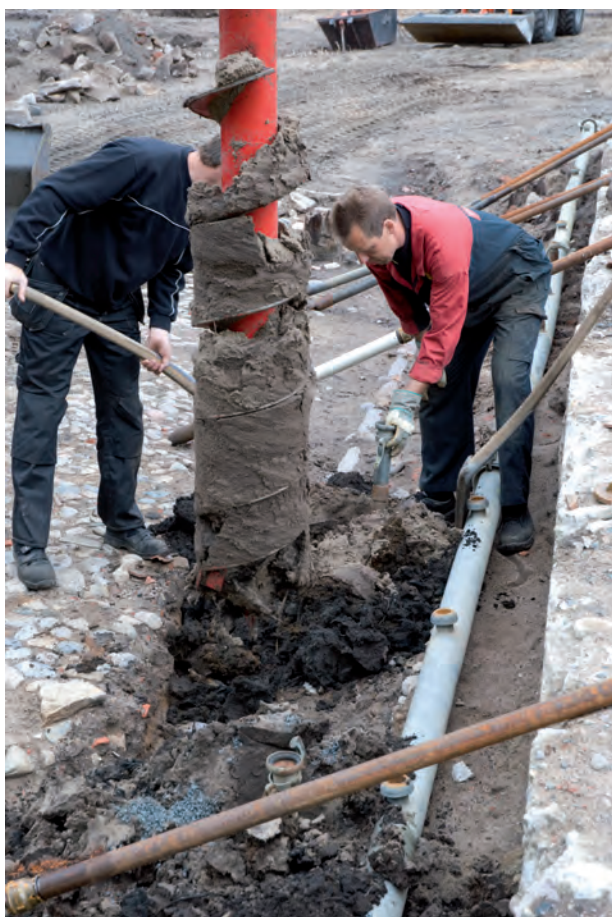
FIGUR 14. Borrning för wellpointspetsar.

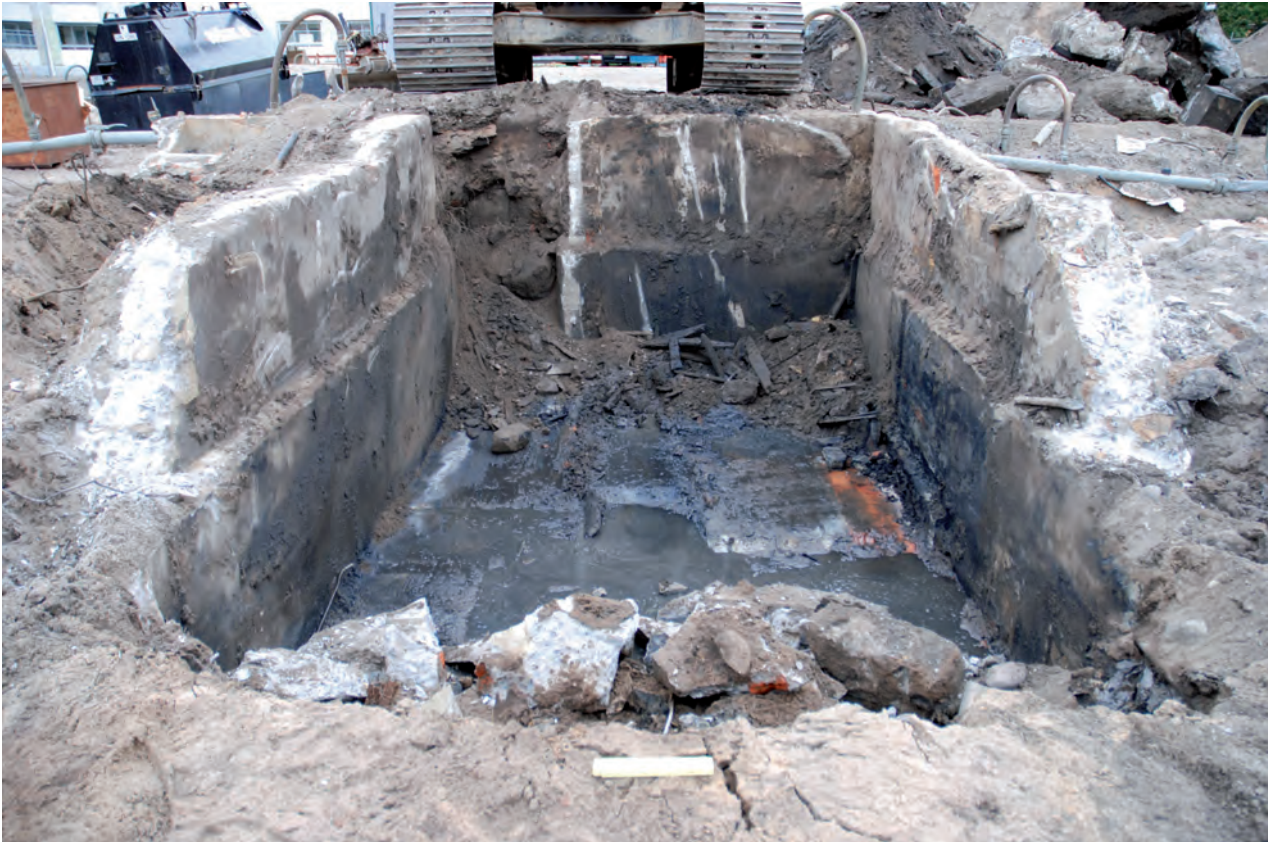
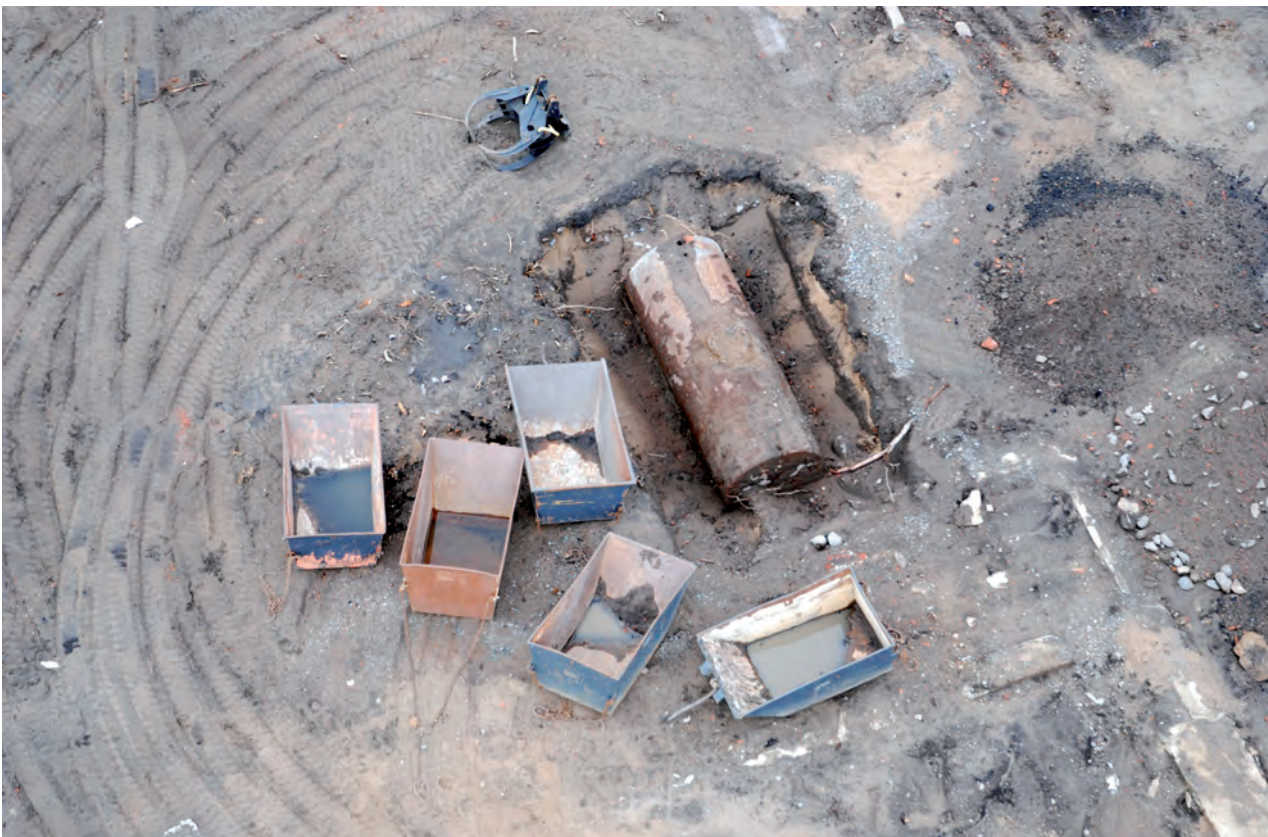
FIGUR 20. (Överst) Tätgjutet pannrum från mitten av 1900-talet.  
FIGUR 21. Oljetank till pannrummet.

Det tätgjutna pannrummet med anslutande trapphus hade byggts kring 1900-talets mitt. Vid anläggandet hade

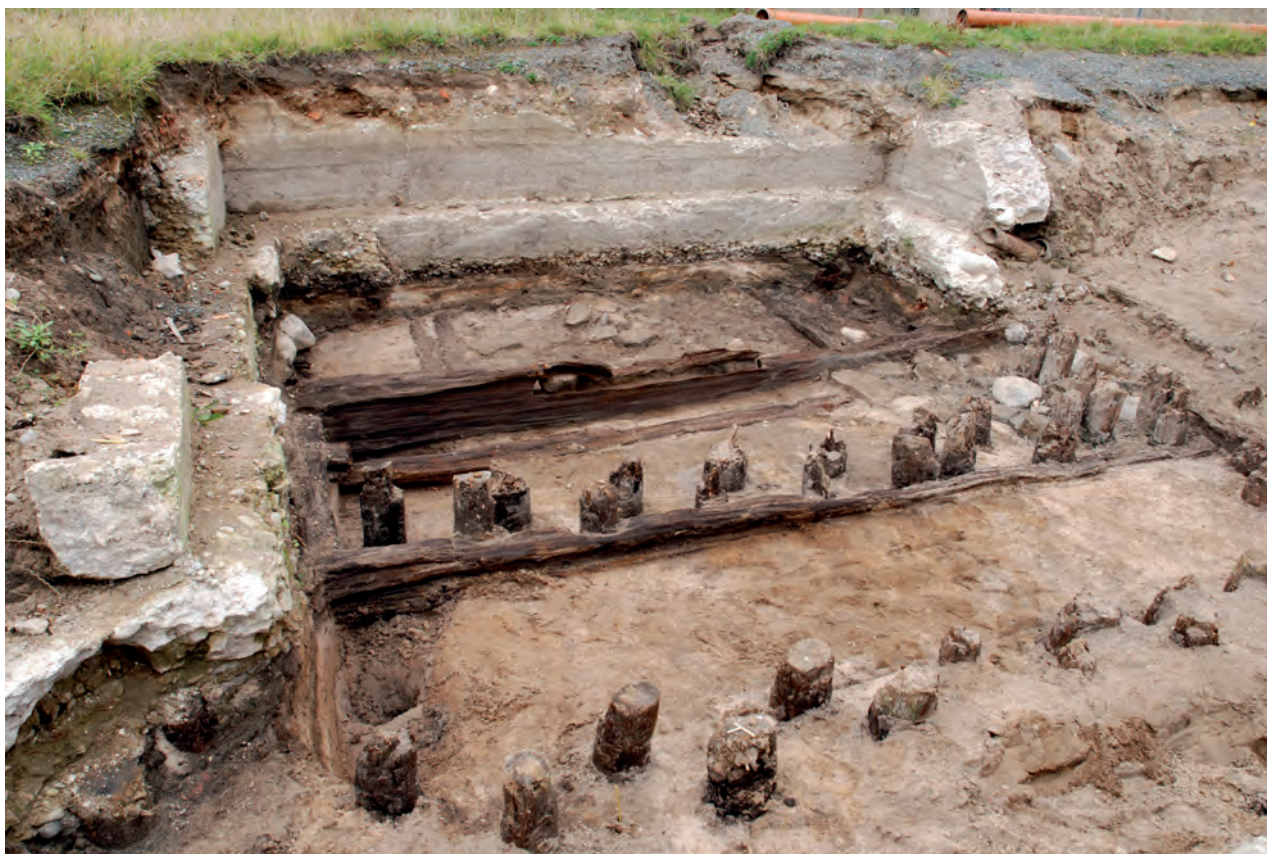
FIGUR 22. Tät pålning till 1906 års grundmurar. Pålarna perforerar 1600-talets bebyggelselämningar i tomt 208.

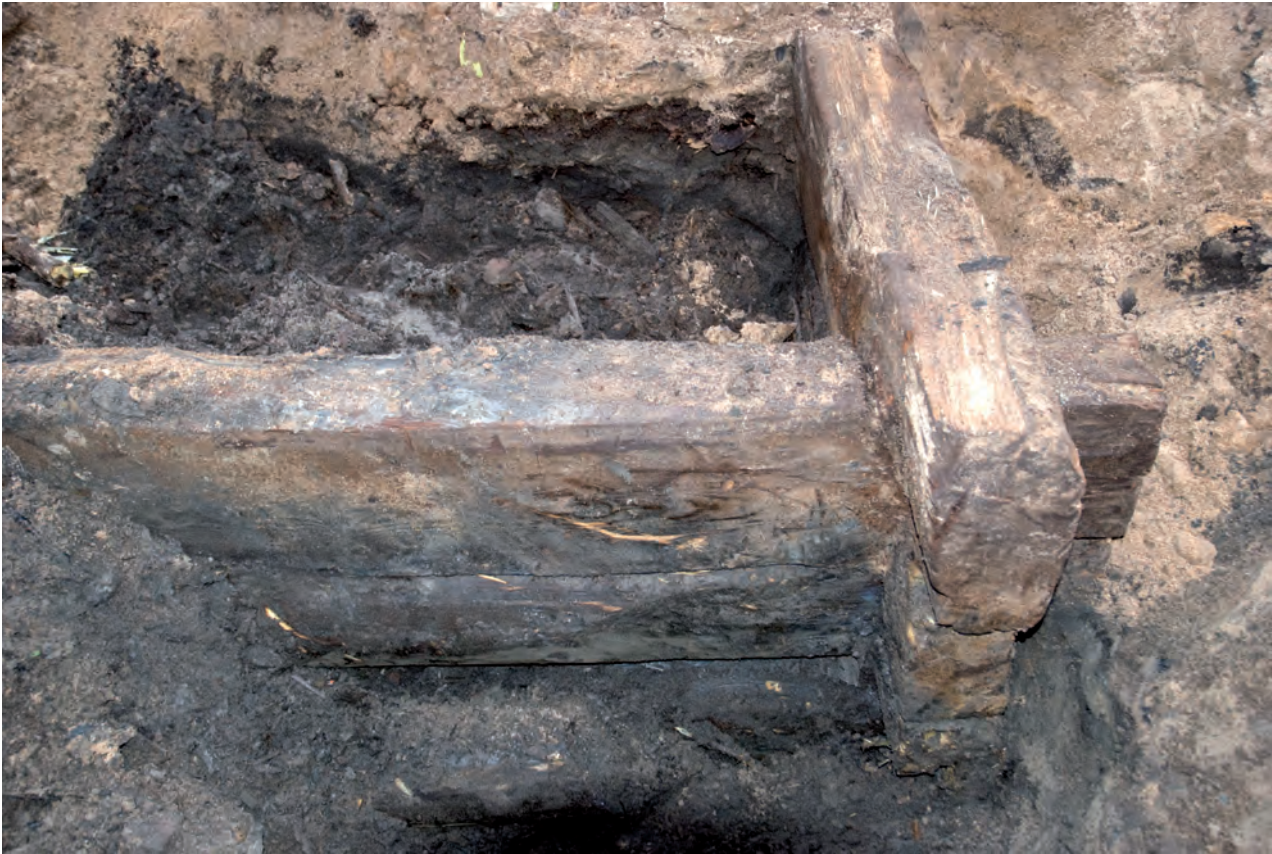
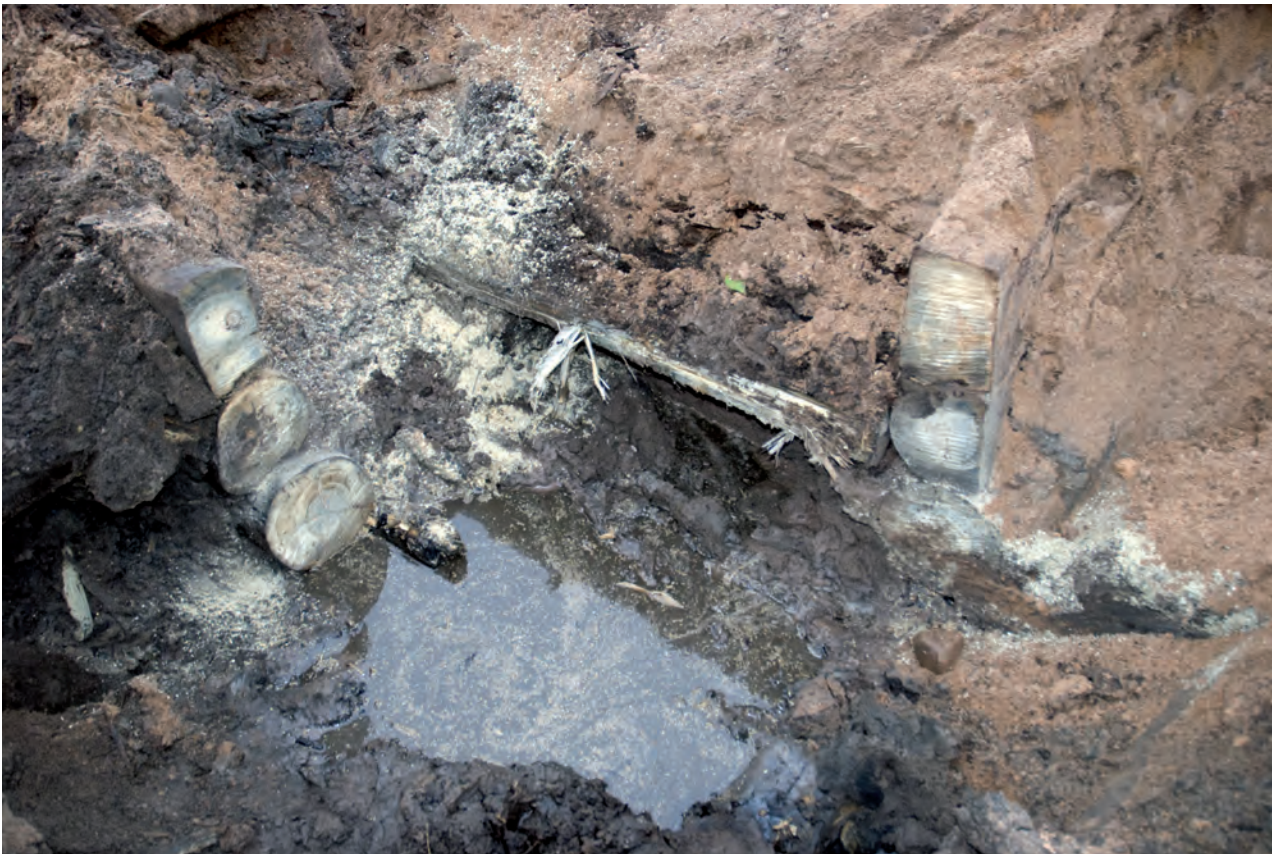
FIGUR 46. Timmerkista daterad till början av 1620-talet. Notera att det översta skiftet är planbilat.

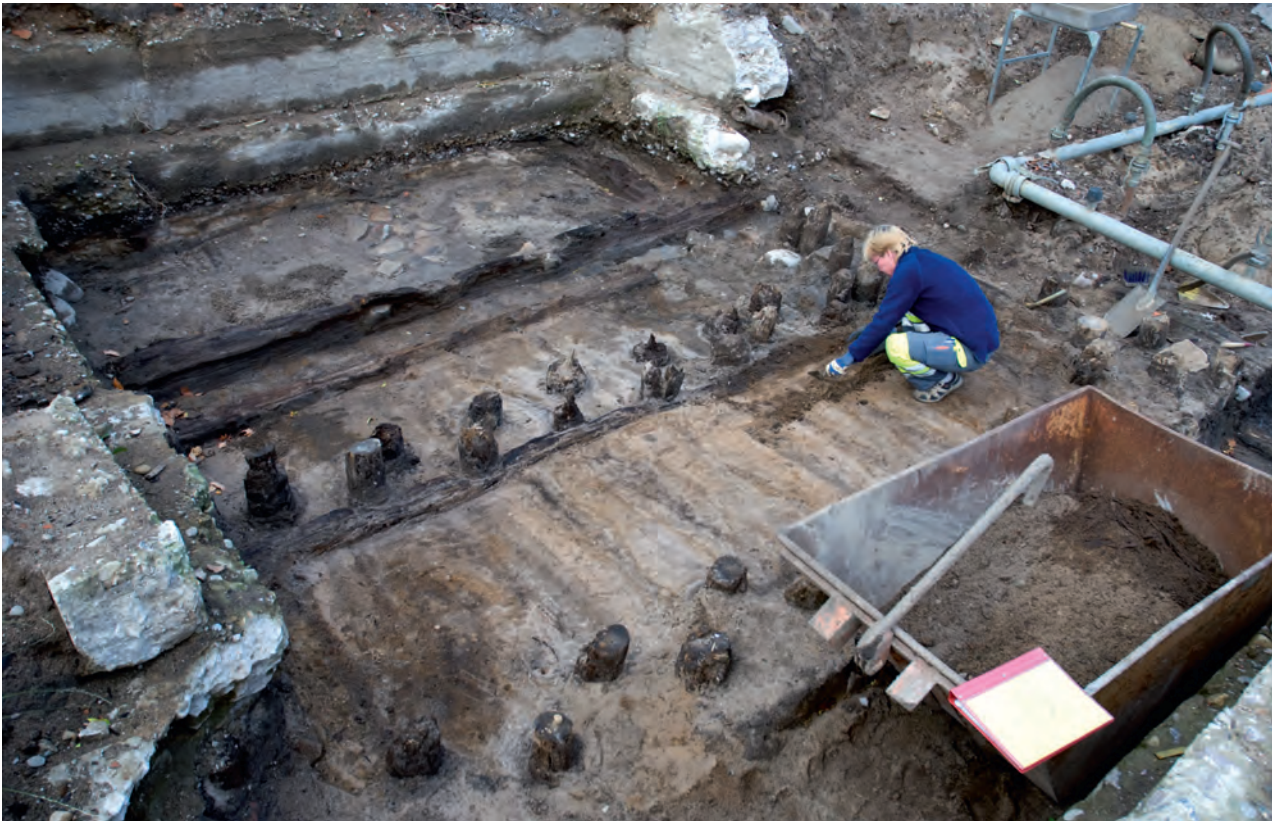
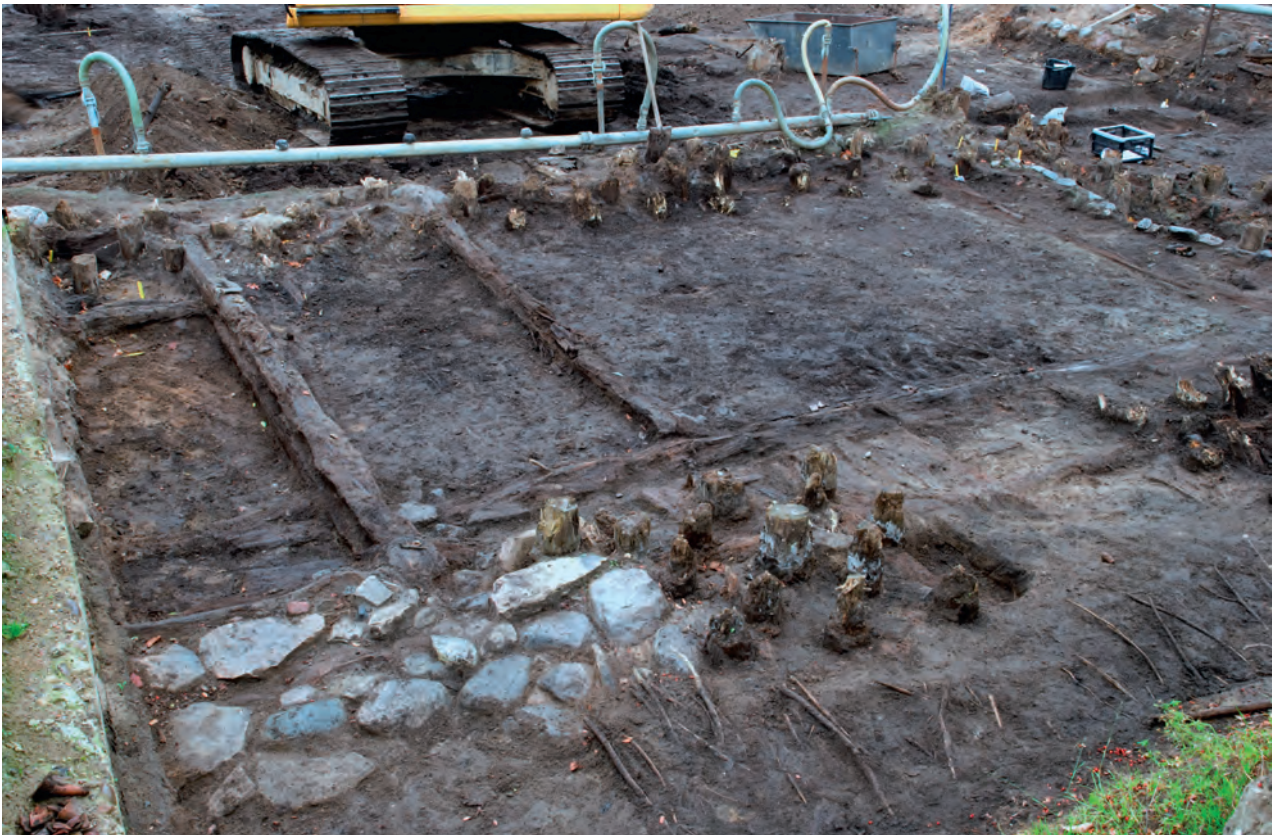
FIGUR 56. (Överst) Hus 401 – bostadsdelen, uppförd ca 1635. Överlagras av stenhuset från 1906 vars pålning går tvärs igenom den äldre huslämningen.

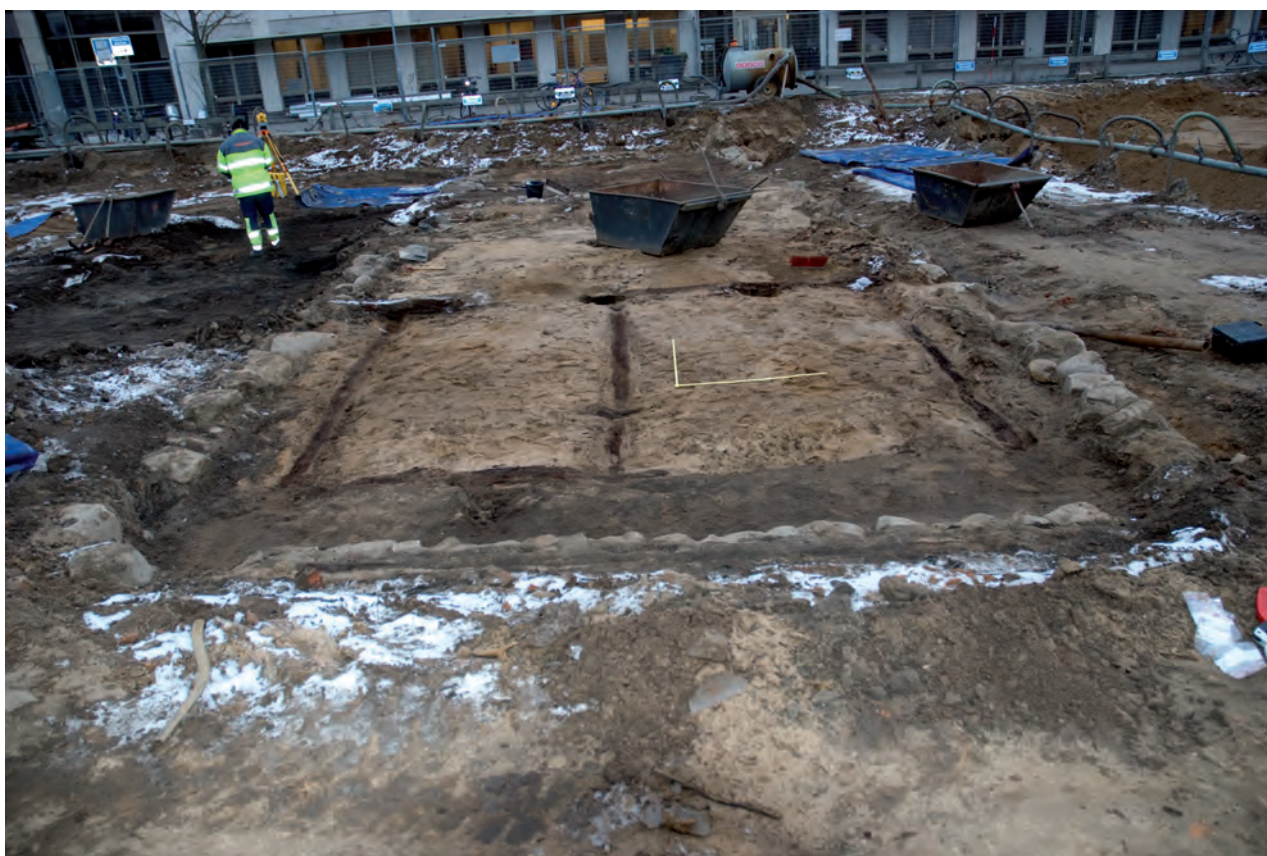
FIGUR 60. Hus 400:1 – tvåvåningshuset i tomt 218. Lagerhus och vävstuga, snarare än bostad.

GÅRD 218. På tomt 218 uppfördes kvarterets första och under lång tid enda tvåvåningshus, längan 400:1. Detta hus avvek från övriga tidiga byggnader genom sin kraftigt utförda stengrund som dessutom placerats

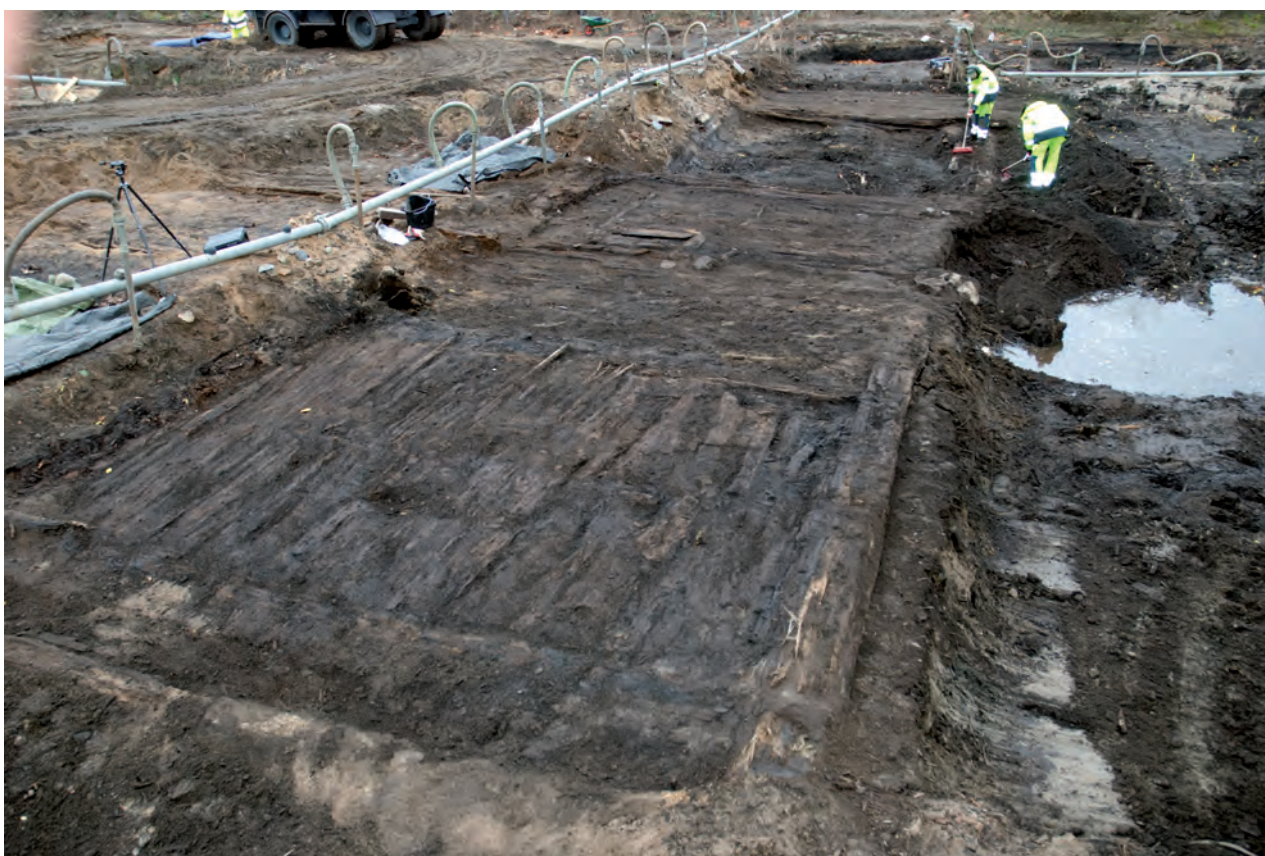
FIGUR 61. Hus 359 – stallet i tomt 218. Två rum och ett portlider.

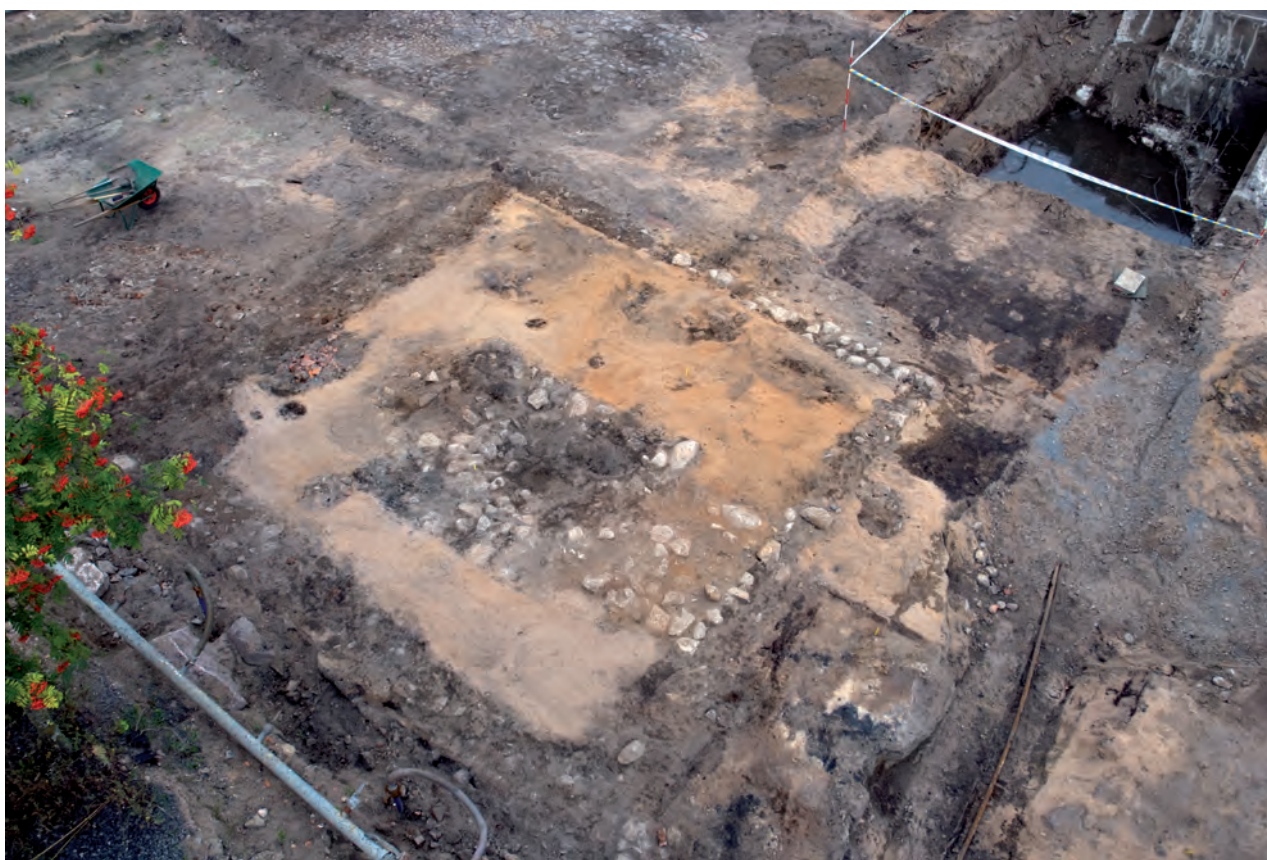
FIGUR 67. Hus 333 – det nya gjuteriet i tomt 219. Uppfört kring år 1700. Den ljusa sanden har varit sättsand för ett hållgolv. I mitten fundamentet till den stora ässjan med dess arbetsbänk.

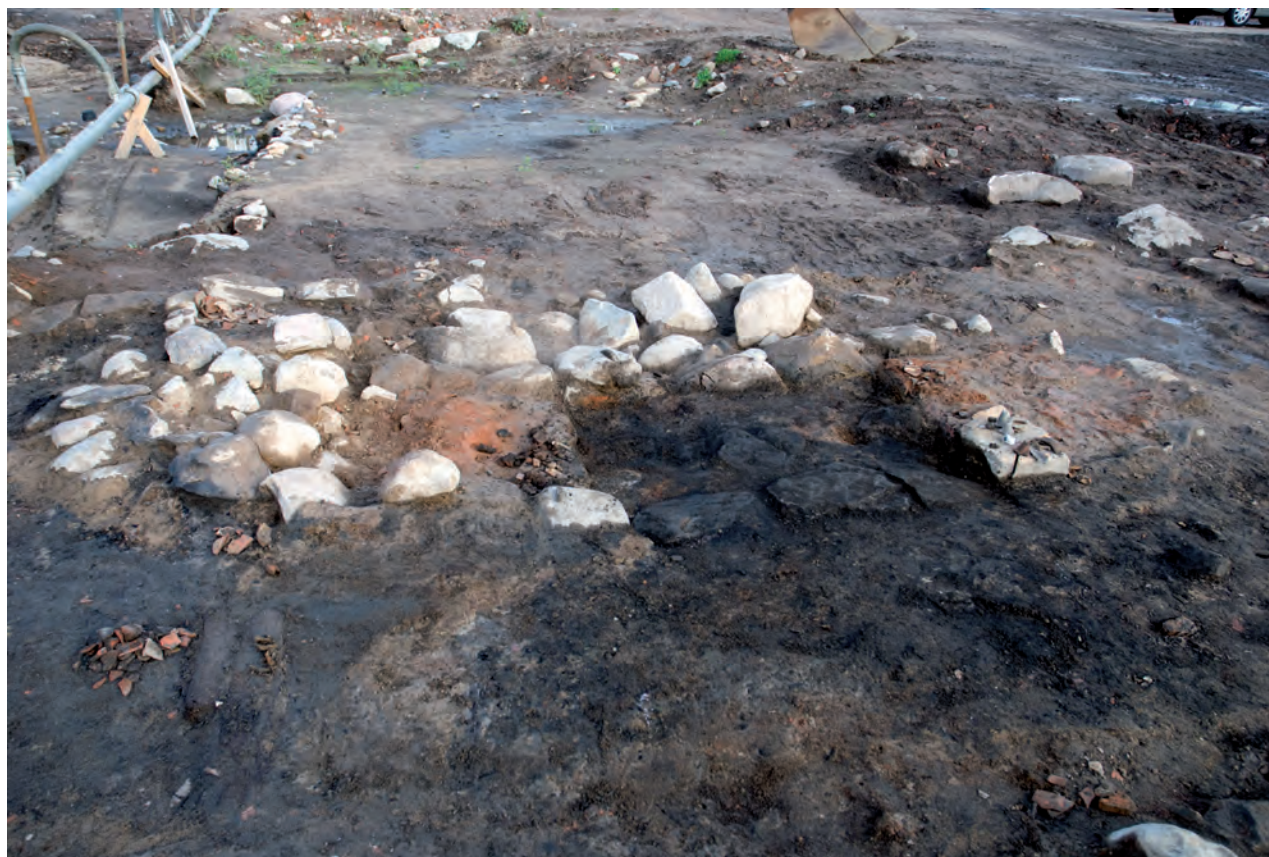
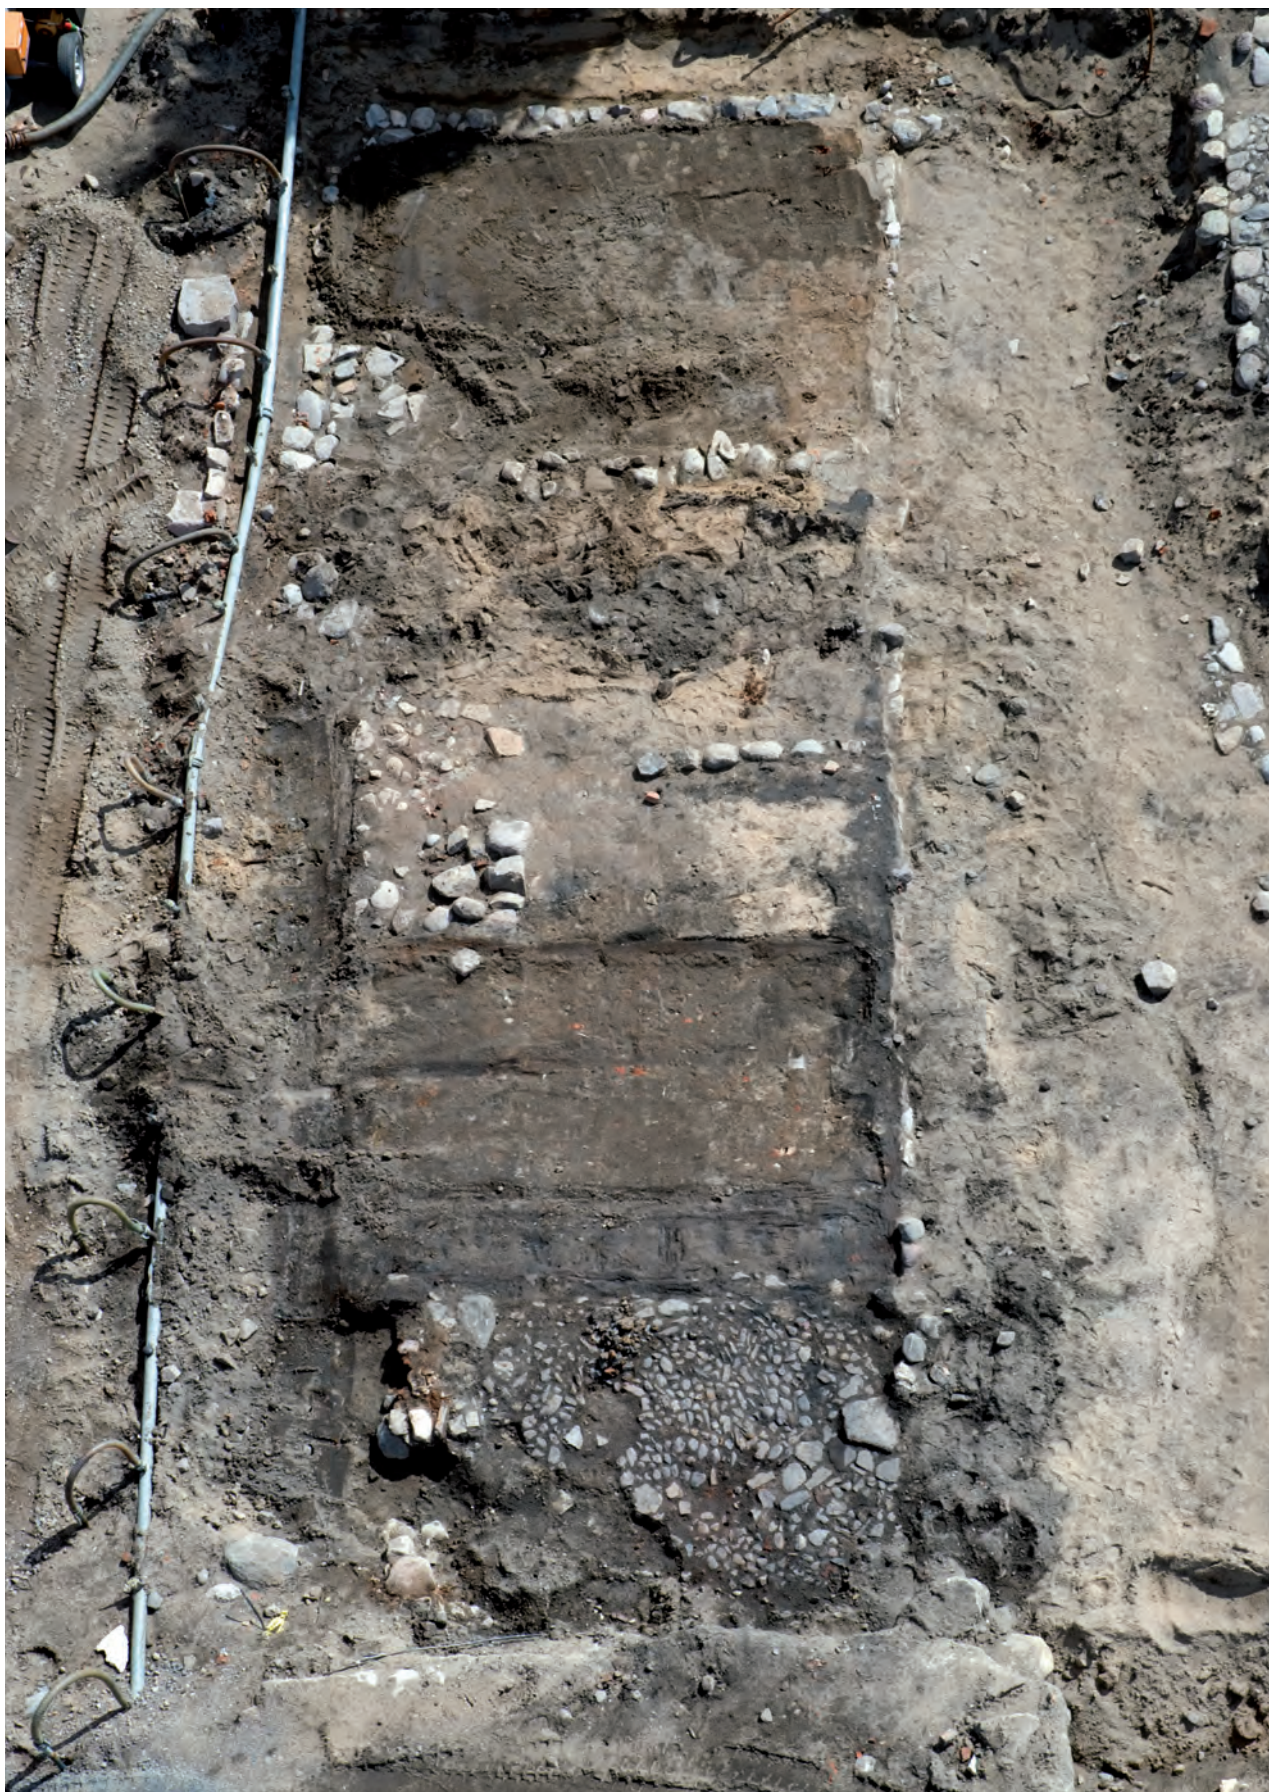
FIGUR 77. Hus 404:4 – bostad och metallverkstäder i tomt 219. Notera smedjan med kullerstensgolv och hål för städstocken i bildens nedre bild.

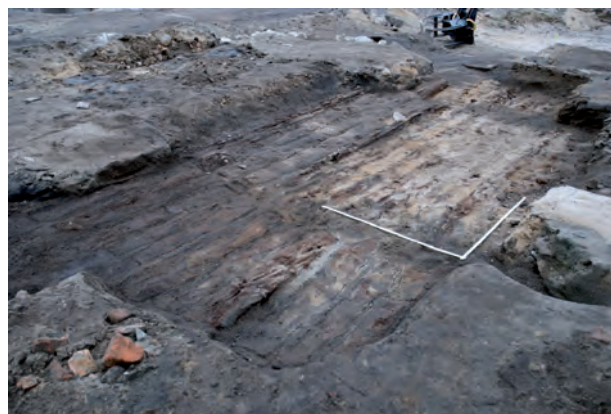
FIGUR 85. Rustbädd till den stora arbetshärden i gjuteriet, hus 333, i tomt 219 (fas 4).

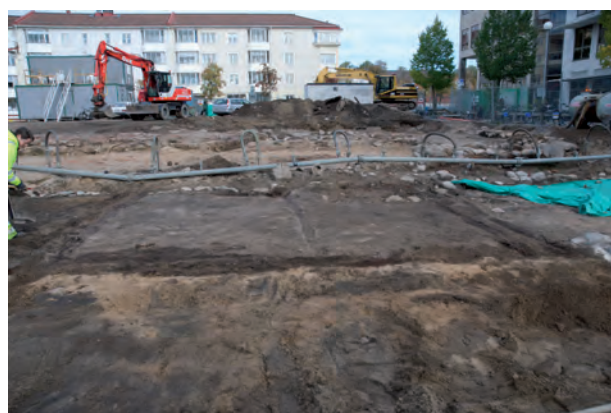
FIGUR 86. Trägrund. Den enklast tänkbara lösningen med syllstockar lagda direkt på markytan.

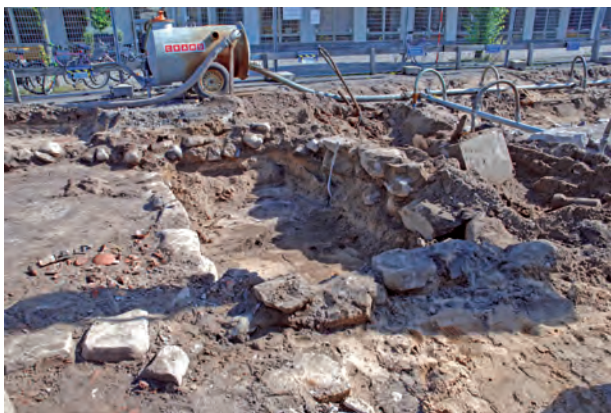
FIGUR 89. Bassänggrund. En lokal lösning på problem med markfukt?

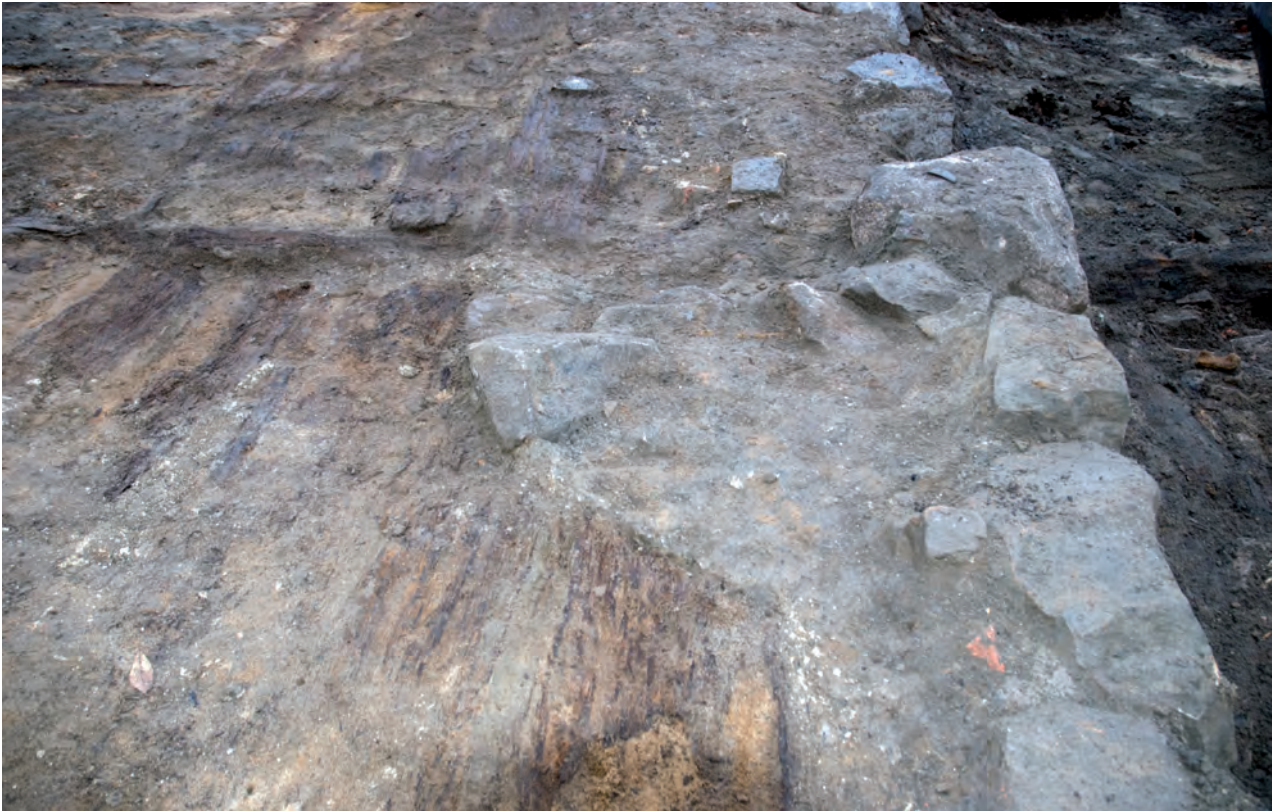
FIGUR 101. Enkel hörneldstad i Hus 400:1. En liten, öppen eldstad som murats med grå lera och som varit avrundad ut mot rummet.

I de större byggnader som bedöms kunna ha haft bostadsfunktion finns också någon form av uppvärmning i de undersökta rummen. Vanligtvis handlar det om en hörnplacerad öppen eldstad med ett förhållandevis litet eldrum. Det finns också exempel på fundament till biläggargugnar, större arbetshärdar och någon sorts öppen eldstad som placerats på ett brandsäkert underlag mitt i rummet. Samliga dessa eldstäder har säkert räckt till för uppvärmning – men därmed inte sagt att rummen där de funnits för den skull haft boendefunktion. Även verkstäder, skrädderier och vävstugor måste ju ha värmts upp för att arbetsmiljön skulle bli uthärdlig under en svensk 1600-talsvinter. Förhållandena i kvarteret Diplomaten kan härvidlag jämföras med kvarteret Dolken där de undersökta eldstäderna förefaller att ha varit både fler och större (Stibeus 2008, figur 31).

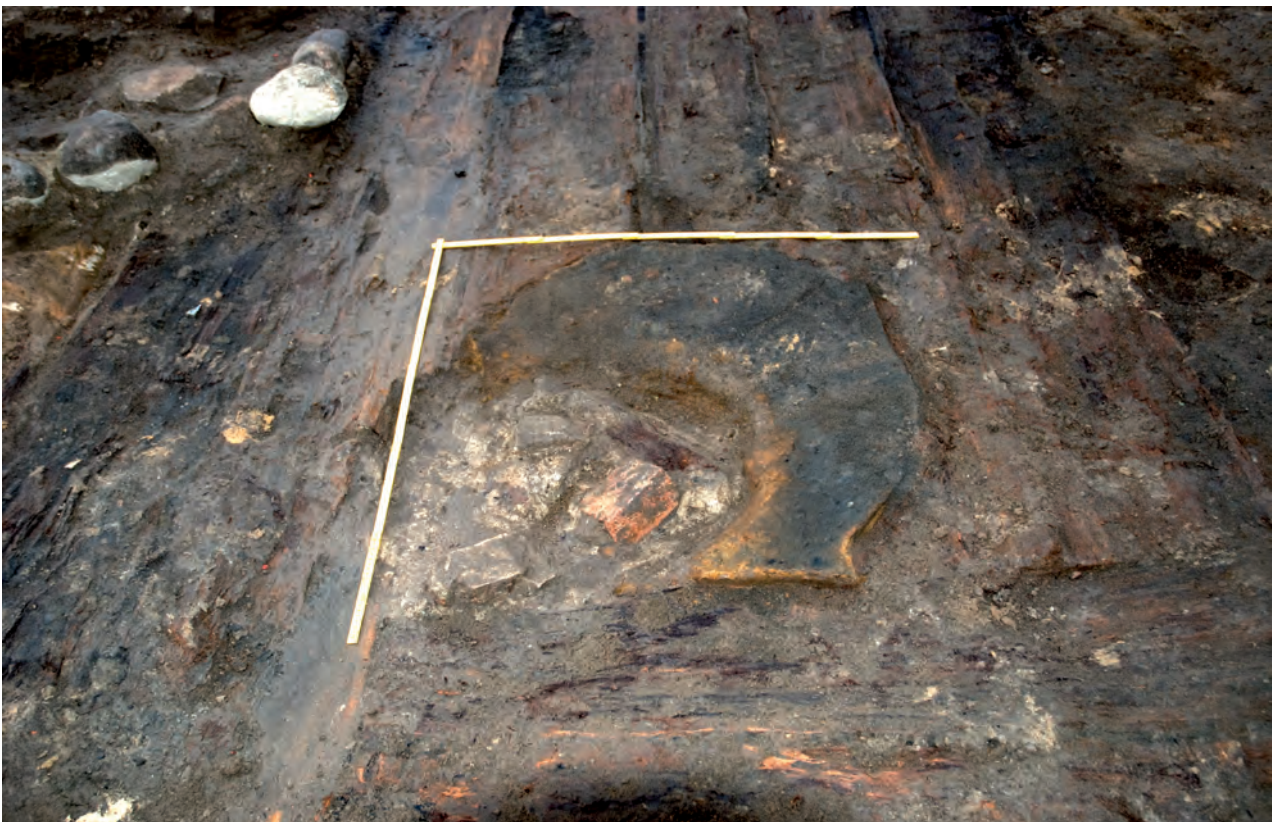
FIGUR 102. Järnplatta lagd på träggolv i hus 400:3. Enklast tänkbara öppna eldstad ...om man bortser från brandrisken.

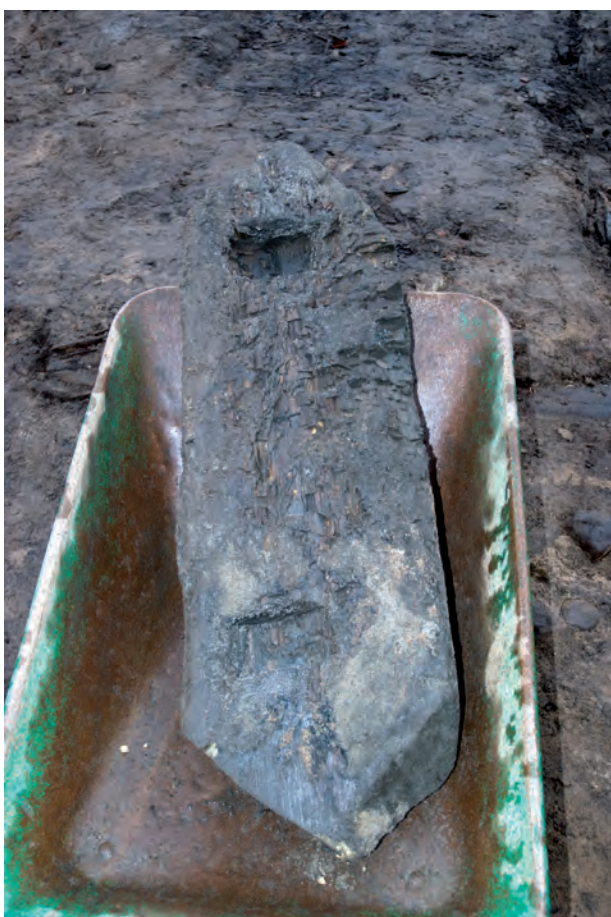
FIGUR 103. Trappanfang från fas 1. Tyvärr funnet i sekundärt läge.

Man kan även notera fyndet av ett trappanfang från fas 1 på kvarteret Diplomaten. Stocken ifråga var försedd med urtag för trappans sidor och märkt av djupa huggspår. Tyvärr påträffades den löst liggande invid den stora timmerkistan i tomt 213. Som sekundärt använt säger trappanfanget bara att det förekommit byggnader i två våningar i Jönköping redan i samband med nystadens tidiga uppbyggnadsskede.

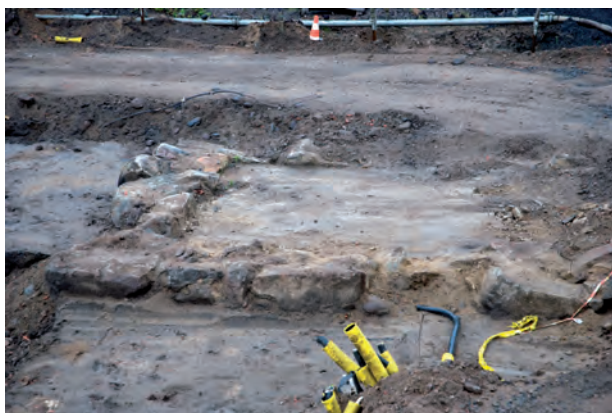
FIGUR 104. Den enda stenkällaren. Hus 328, uppfört efter stadsbranden 1790 utan att man lagt någon rustbädd först.
