# Kvarteret Göta

Arkeologisk undersökning inför uppförande av statliga  
verksbyggnader inom södra delarna av Jönköpings  
slottsområde, RAÅ 137

*Sofia församling i Jönköpings stad och kommun  
Jönköpings län*

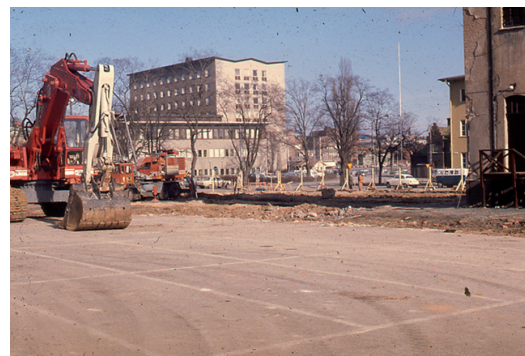
FIGUR 2. Östra delen av kvarteret Göta från SSV. Dia nr 2.

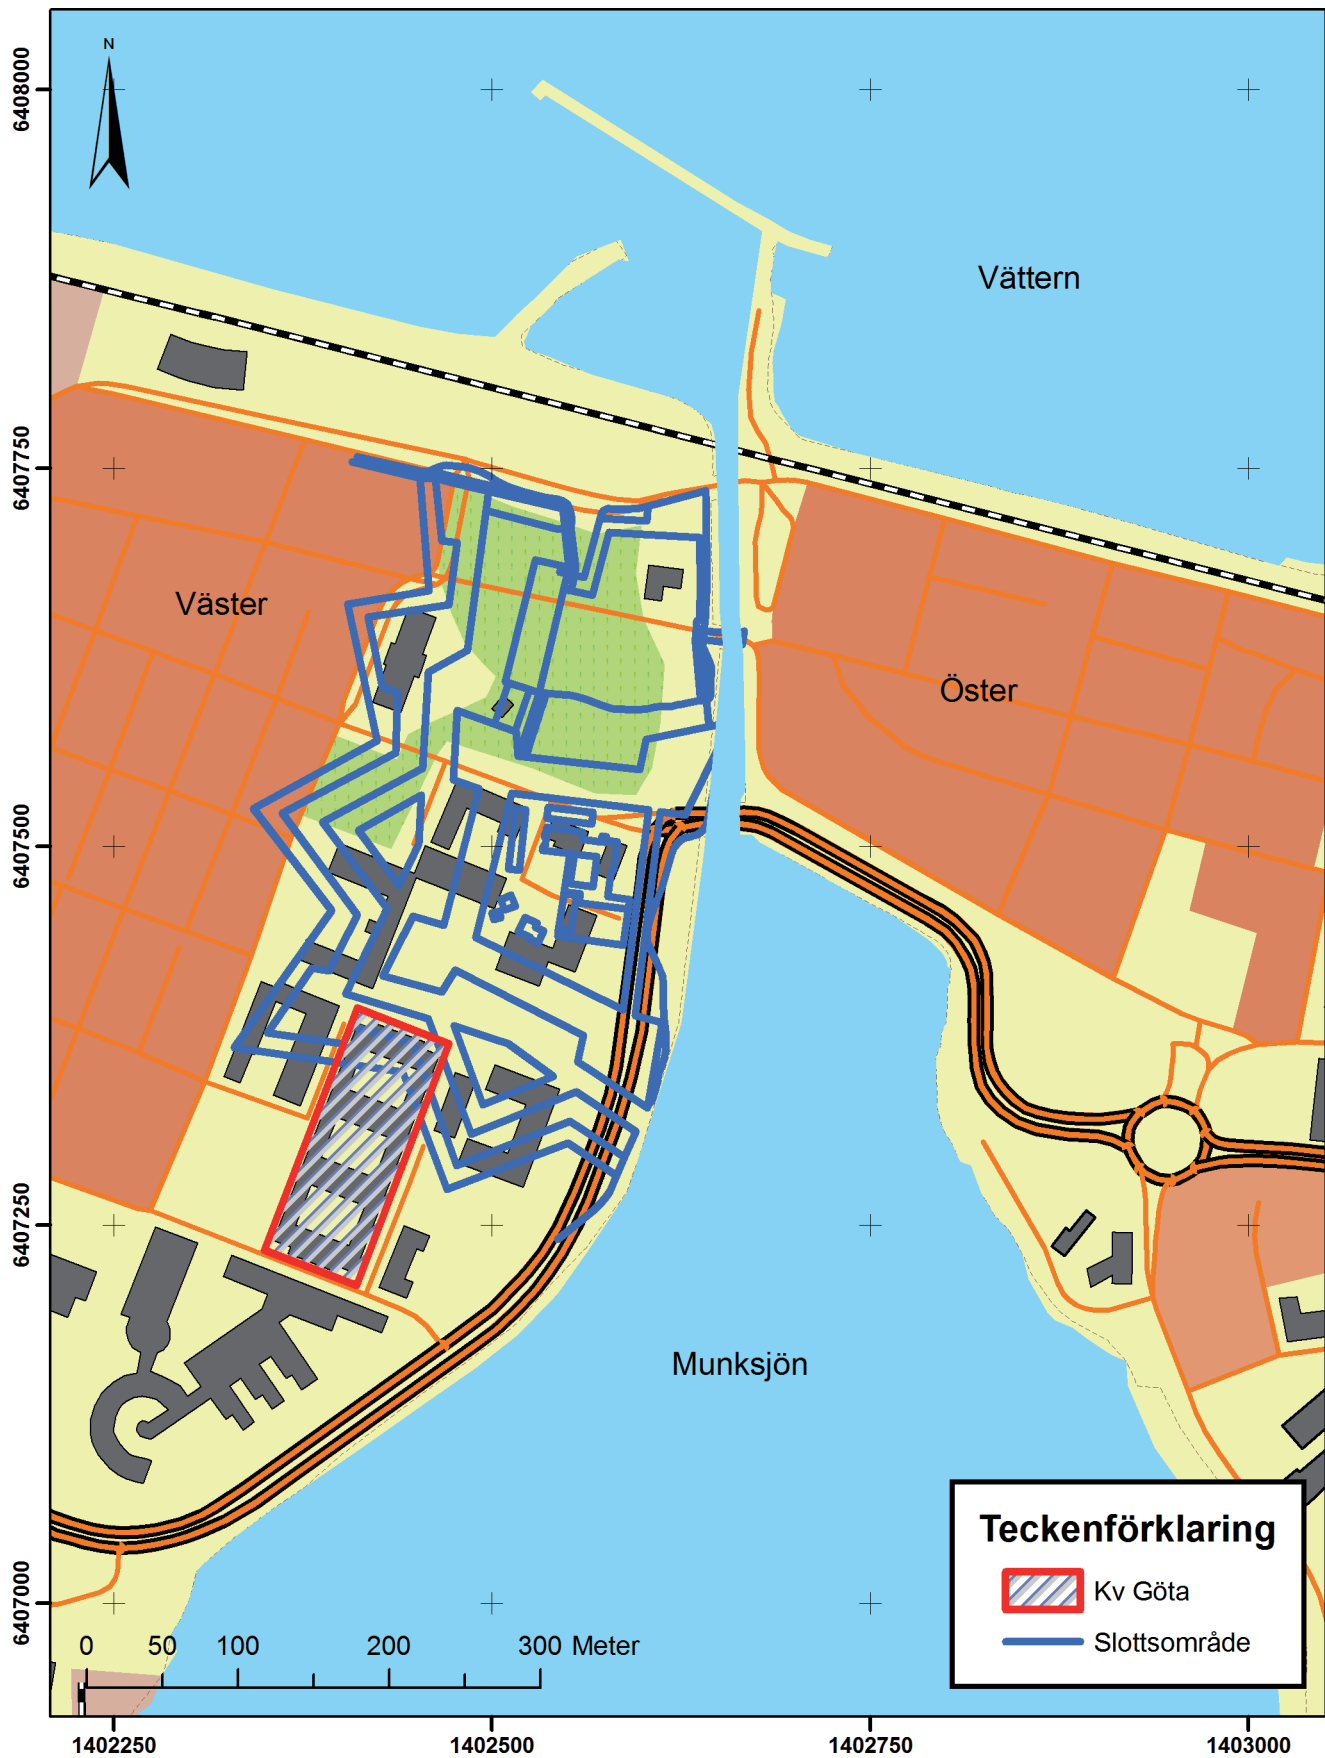
FIGUR 3. Situationsplan över kvarteret Göta och dess förhållande till den förmodade utbredningen av borgområdet. Skala 1:5 000.

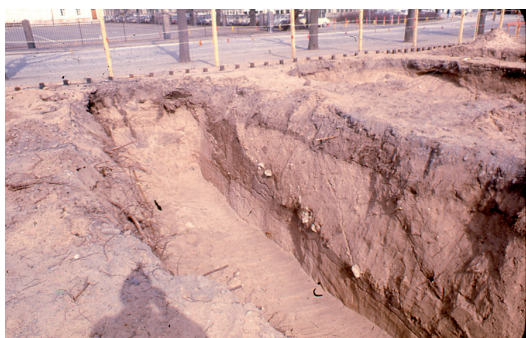
FIGUR 13. Norra vallgravskanten i schakt IV, profil D, från SSV. Dia nr 146.

En förändring av yttre vallgravens sträckning och bredd kunde konstateras vid jämförelse mellan schakt III och IV. Från att tidigare

ha haft en nordnordvästlig riktning svängde den nu av mot väster. Samtidigt ökade bredden betydligt.

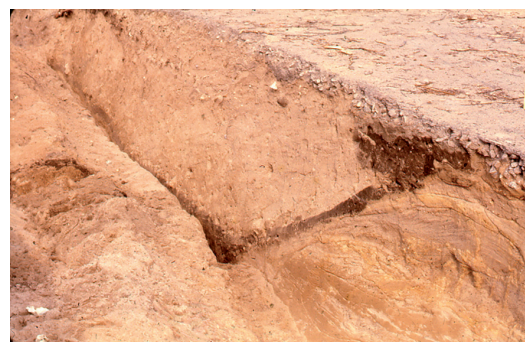
FIGUR 14. Södra vallgravskanten i schakt V, profil E, från SSV. Dia nr 177.

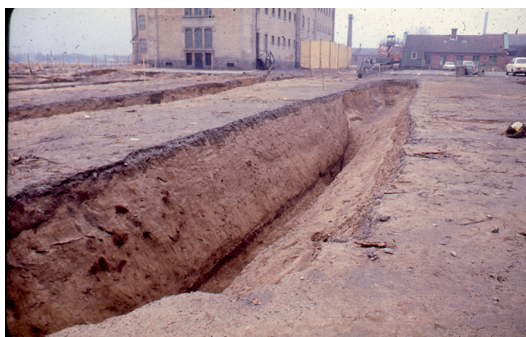
FIGUR 15. Schakt VI, profil F, från NNV. Dia nr 200.

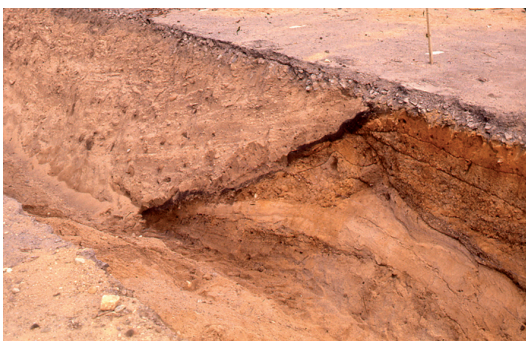
FIGUR 16. Södra vallgravskanten i schakt VI, profil F, från SSV. Dia nr 198.

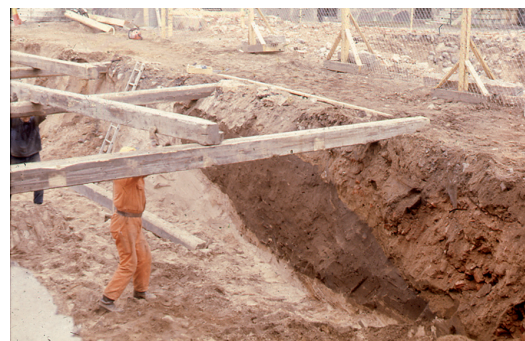
FIGUR 17. Södra kanten av yttre vallgraven från NNO. Dia nr 283.

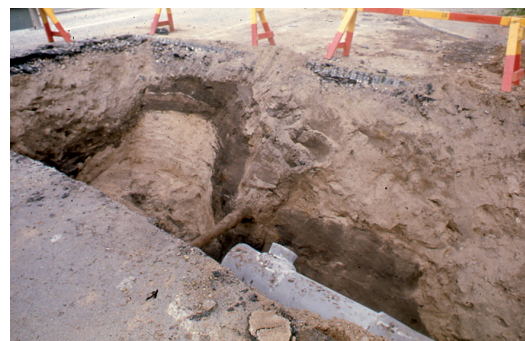
FIGUR 19. Del av ravelinen synlig i Vallgatan, schakt XVIII, från SSV. Dia nr 293.

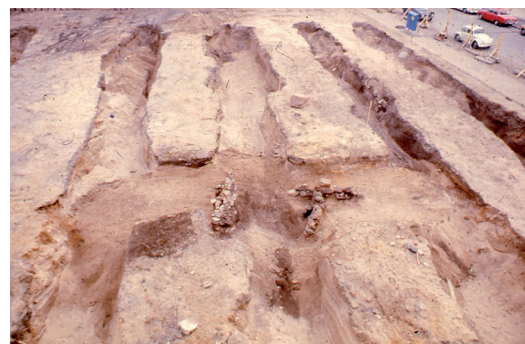
FIGUR 20. Översikt över schakt I-IV med murlämning efter byggnad, från S. Dia nr 238.

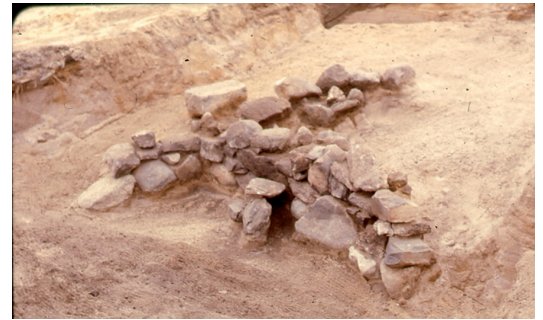
FIGUR 22. Östra murpartiet efter byggnad, schakt III, från VSV. Dia nr 242.

Byggnaden har haft två rum och varit försedd med blyinfattade fönster, en mängd glasskärvor, många retuscherade, och smält bly påträffades (F1, F3). Några relativt oskadade glasbitar tyder på en triangulär infattning. Bland övriga fynd kan nämnas tre stengods-skärvor, eventuellt 1600-tal (F2).

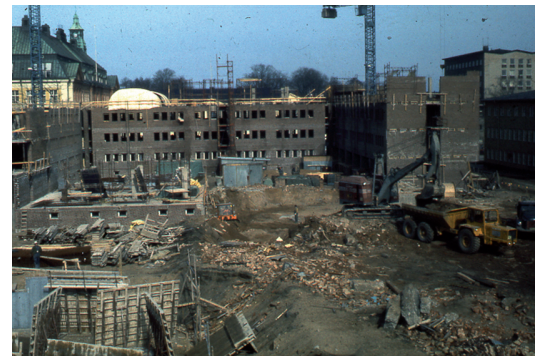
FIGUR 23. Undersökningsområdet vid fängelset 1974. I bakgrunden pågår byggandet av de statliga verksbyggnaderna (idag Skogsstyrelsen och Jordbruksverket). Dia nr 310.

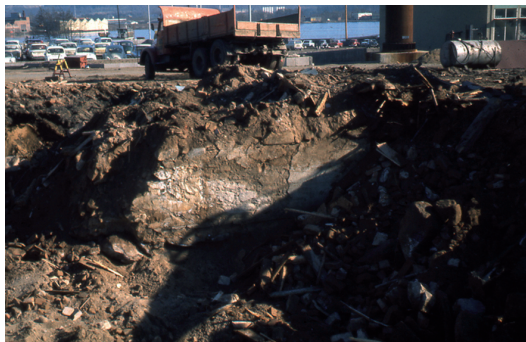
FIGUR 24. Källarmur efter fängelset från V. Dia nr 311.

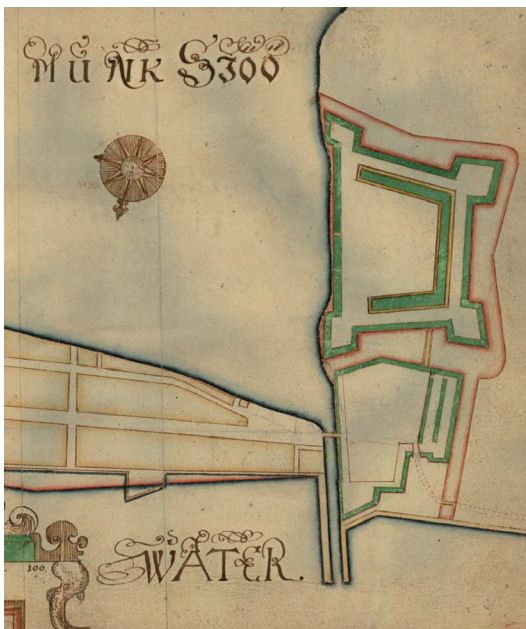
FIGUR 25. Detalj av stadskarta från 1658 som visar den dåvarande utsträckningen för slottet (LM akt 06-JÖS-2). Norr är nedåt på denna karta. Fri skala.

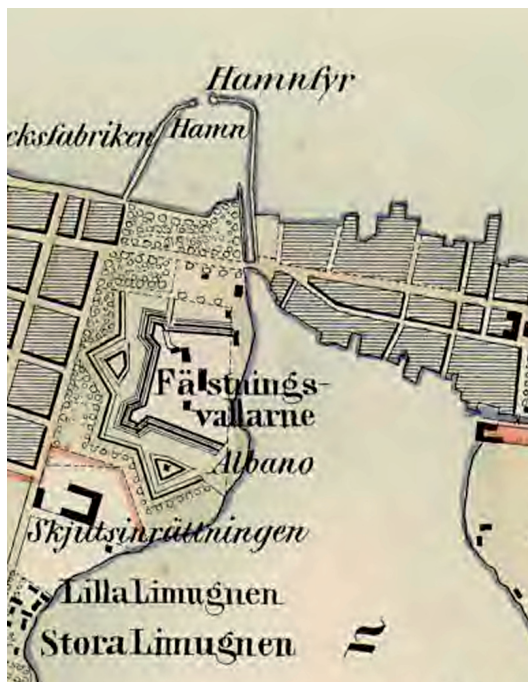
FIGUR 27. Detalj från Ljunggrens atlas (LM akt LJ-147) över Jönköping från 1855. Fästningsvallarna med kvarvarande utanverk är tydligt markerade. Likaså är Albano på den södra ravelinen markerad. Albano var ett litet sommarvårdshus där serveringsverksamhet bedrevs under ett tiotal år i mitten av 1800-talet. 1860 flyttades vårdshuset till Bäckalyckevägen i samband med att fästningsområdet raserades (Johannesson 1945; Karlson 1996; Engkvist manus).

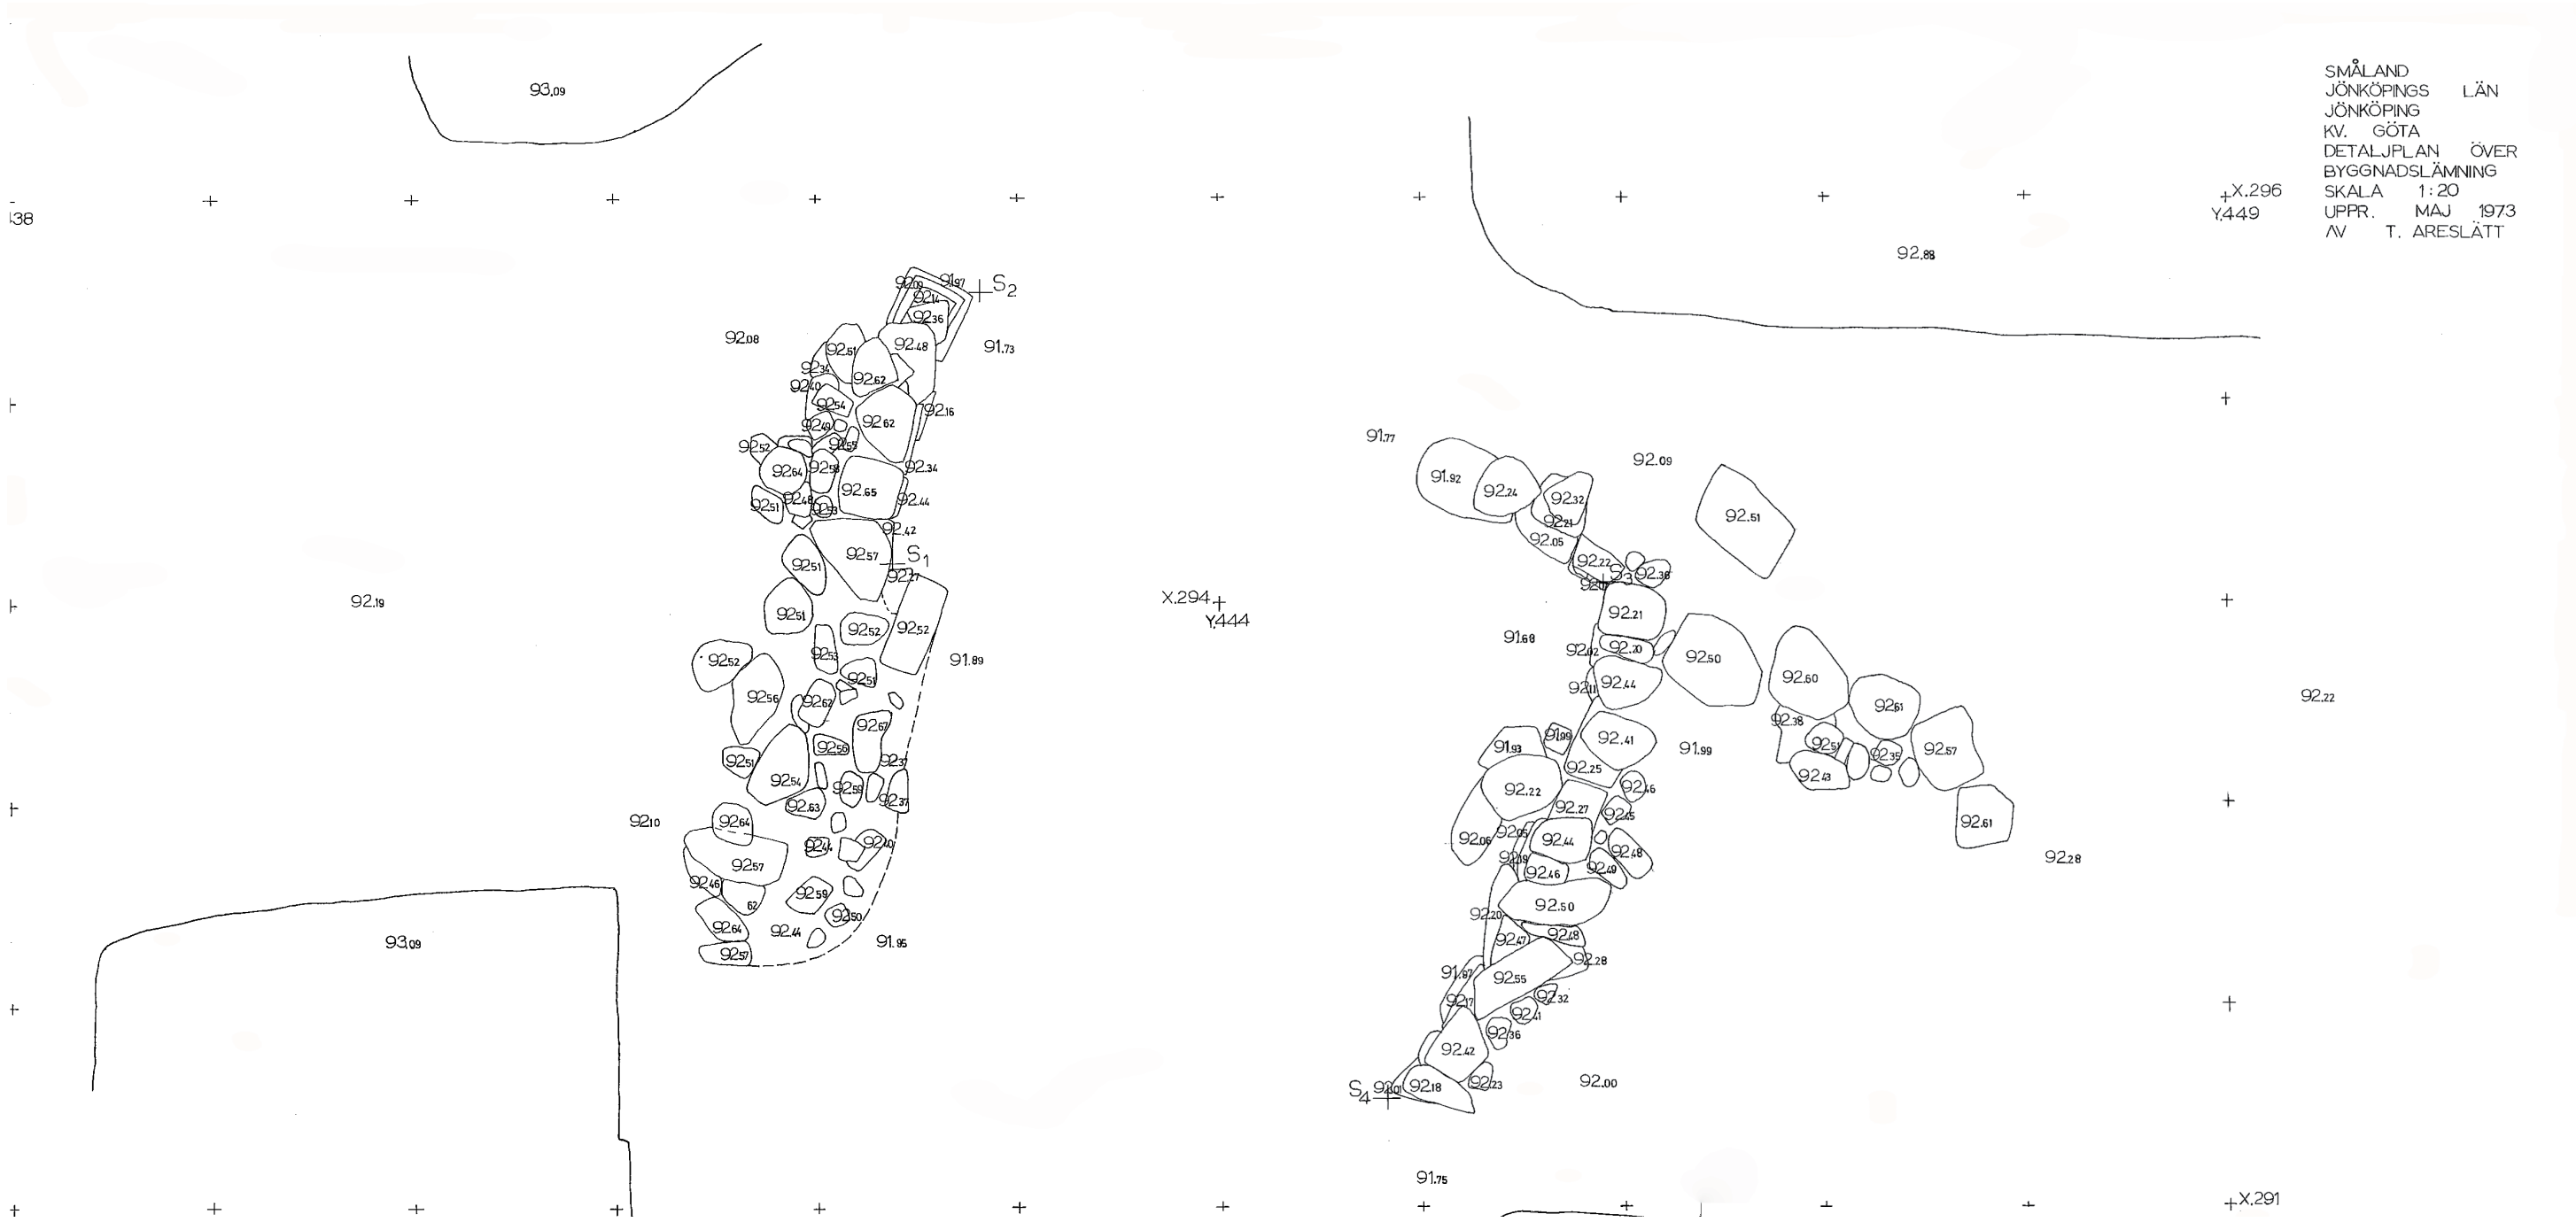
FIGUR 11. Plan över byggnadslämning i södra delen av schakt III. Norr är mot nordväst på planen. Fri skala.

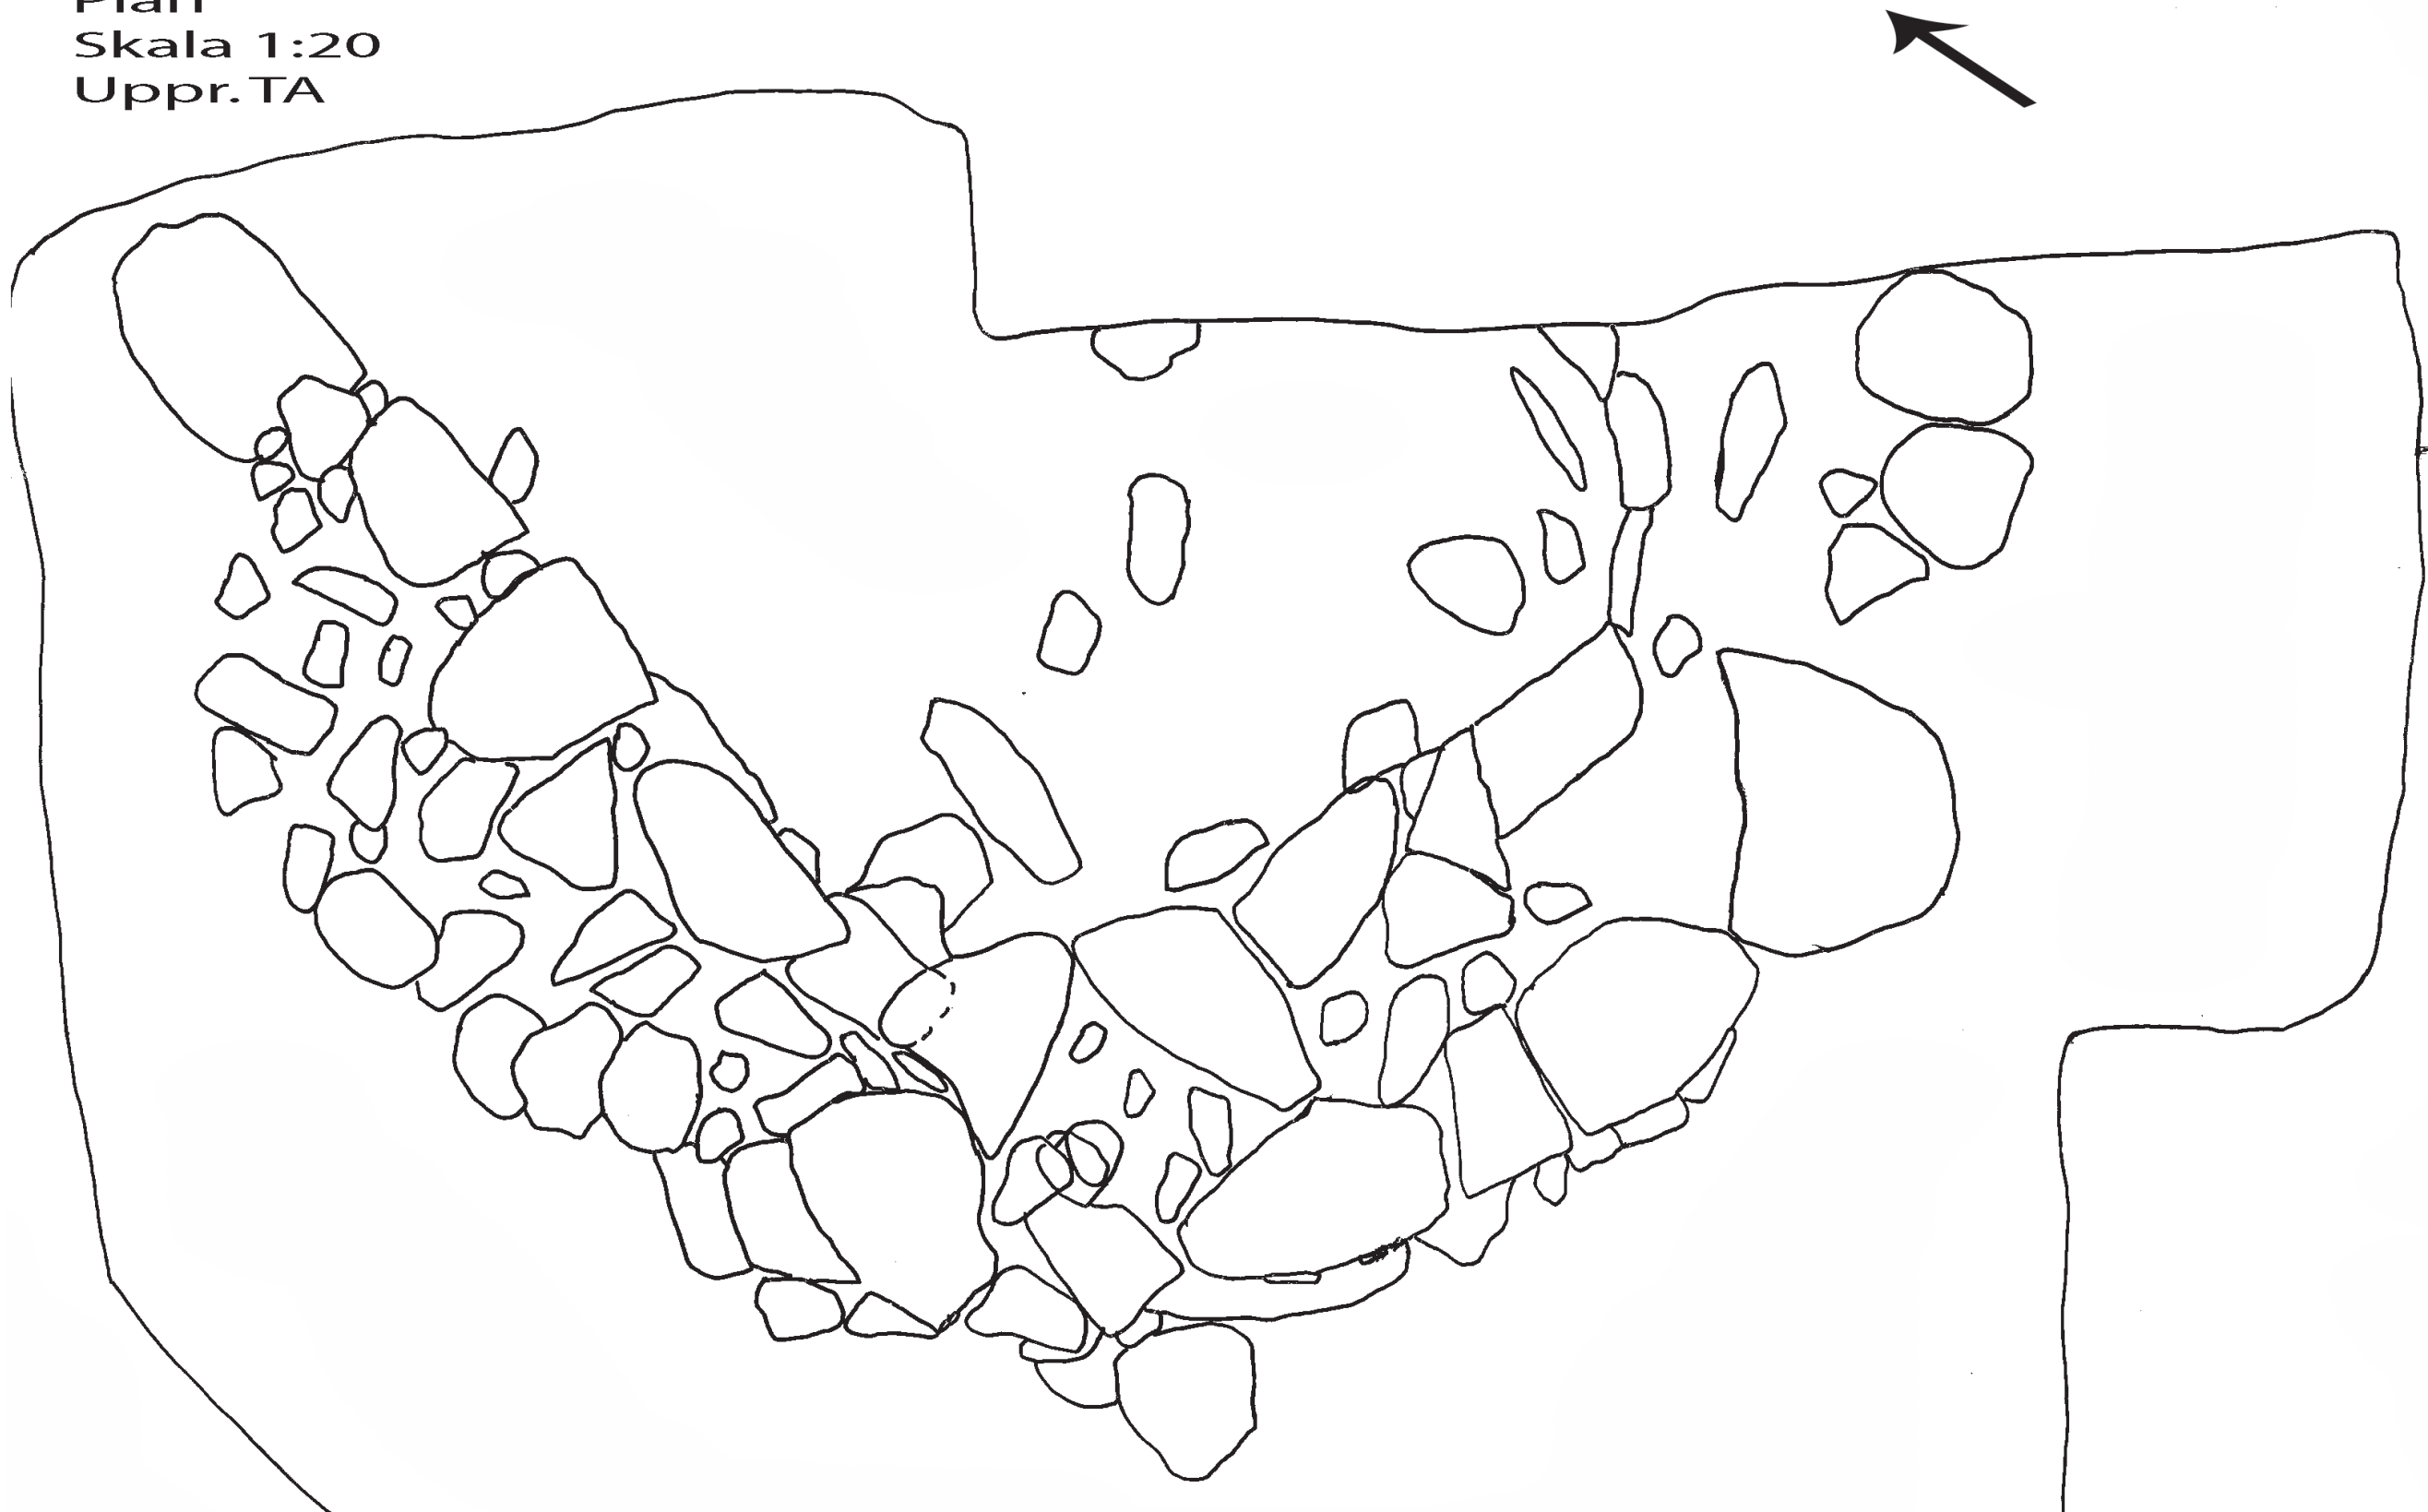
FIGUR 14. Plan över byggnadslämning i södra delen av schakt 2b (i Göta 1, 2).  
Fri skala.

En större yta kring denna öppnades upp. Murarna var ca 6 meter långa, 1,3 meter breda, 0,2–1,1 meter höga. Inga daterande fynd framkom i resterna av byggnaden.
