# Triangelspår vid Månsarp

Arkeologisk utredning inför nytt triangelspår vid Månsarp  
inom fastigheterna Hustomten 1:2, 1:13, Röshult 1:14  
och 1:15 m fl, Måsarps socken i Jönköpings kommun,  
Jönköpings län

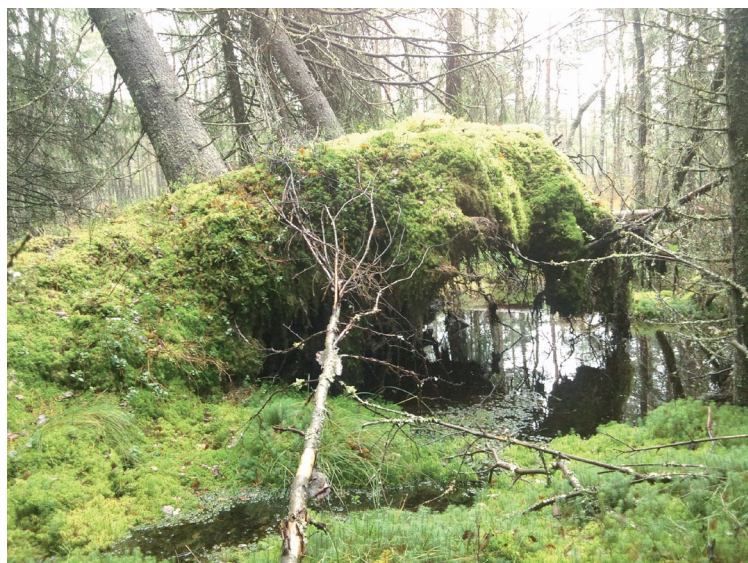
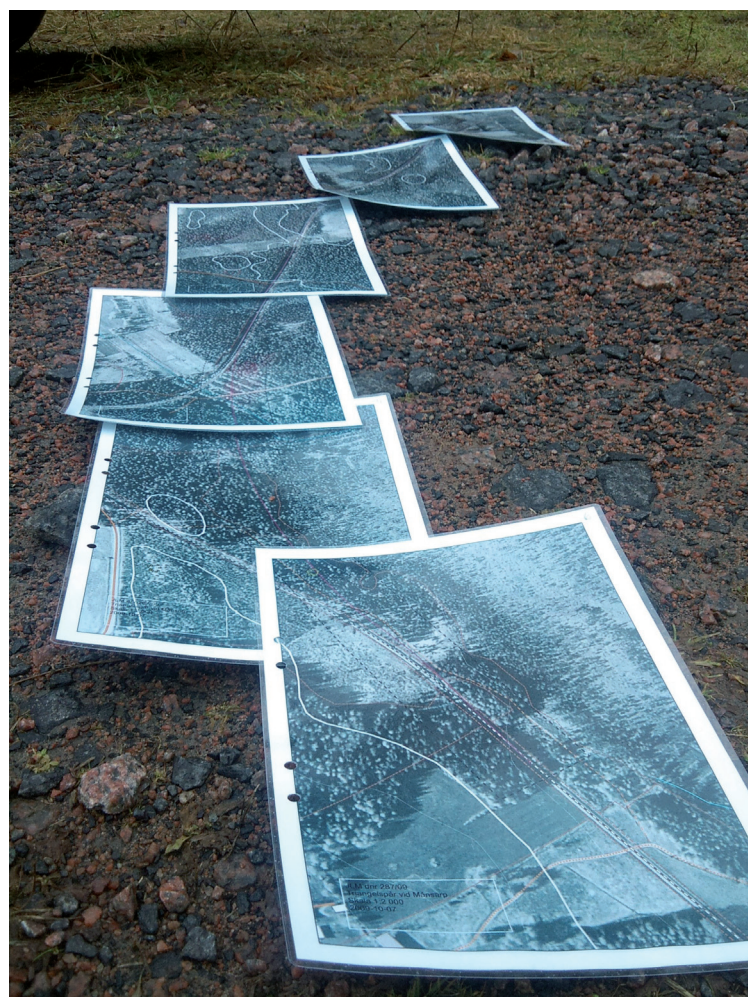
FIGUR 2–3. Övre bilden visar delar av södra utredningskorridoren. I bakgrunden avtecknar sig Röshultsmossen. På bilden till vänster syns de inplastade ortofoton som användes i fält tillsammans med en handdator och handburen GPS. På kartorna fanns bland annat delar av den berörda bansträckningen, fastighetsgränserna, utredningskorridoren samt höjkurvorna angivna. Foto: Håkan Hylén, Jönköpings läns museum.

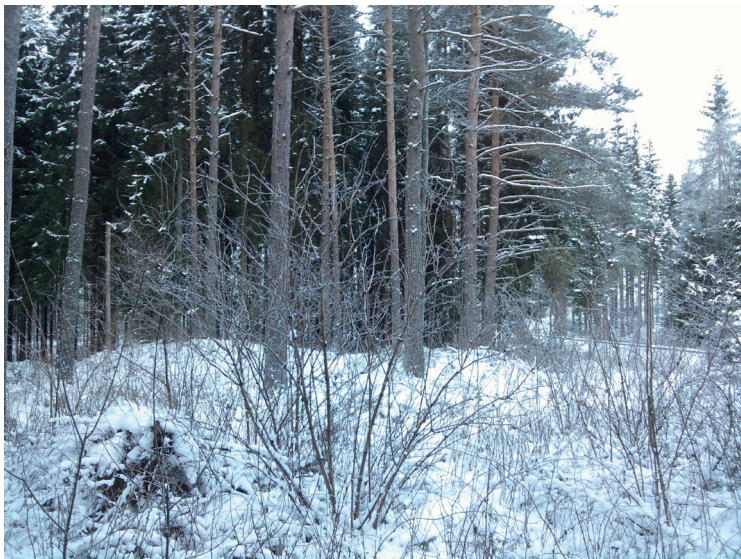
Området som i dagsläget angränsar till en banvall i öster har sannolikt varit större men naggats i kanten och skadats i samband med att befintligt järnvägsspår anlades. Inga spår av odlingsverksamhet kunde dock iakttas på östra sidan av banvallen.

FIGUR 1. Bilden visar delar av objekt F. I mitten på bilderna avtecknar sig de två röjningsrösen och till höger i bakgrunden syns delar av banvallen som skurit rakt genom området. Foto: Håkan Hylén, Jönköpings läns museum.
