# Gamla residenset

Antikvarisk medverkan i samband med ommålning och  
takarbeten på Gamla residenset, Blixten 7.  
Jönköping stad och kommun,  
Jönköping län.

ANTIKVARISK MEDVERKAN

Byggnadsvårdsrapport 2013:17  
JÖNKÖPINGS LÄNS MUSEUM

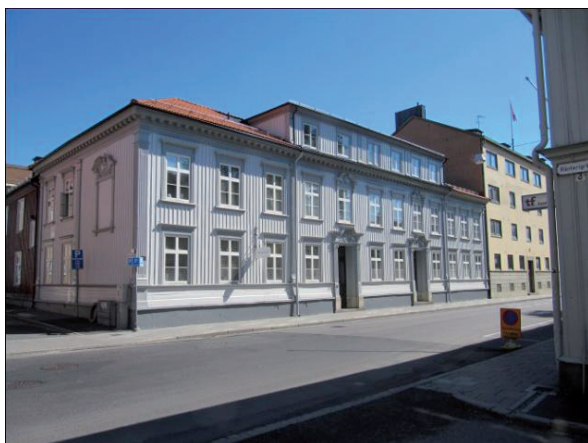
Fasaden mot Ö Storgatan efter ommålningen 2011.

| Period/år | Arkitekt/projektör | Entreprenör/Hantverkare | Byggherre |
|---|---|---|---|
| Fasader, tak | Behov av ommålning. Behov av förstärkt snörasskydd. | <p><i>Ommålning av fasader.</i><br/>Byggnadens fasader har nu ommålats i den tidigare färgställningen som går tillbaka på äldre färgskikt.<br/>Byggnaden har i äldre tid varit målad med linoljefärg som brutits med jordpigment. Den vid ommålningen använda färgen är en oljefärg med nedan angivna kulörer.</p> <p><i>Fasad mot gata och gränd.</i><br/>Fasad: ljusgrå, NCS S 1500-N<br/>Fönsterfoder, omfattningar, taklist: mellangrå<br/>Fönster, båge, karm: grå NCS S0502-Y<br/>Portal, kolonner: se foder.<br/>Dörrar: Lasering mörkbrun.</p> <p><i>Baksida mot gård.</i><br/>Fasad: Röd, likt Falu rödfärg.<br/>Omfattningar, foder: NCS S3000N<br/>Fönster. Vit, bruten.</p> <p><i>Arbeten på taket.</i><br/>Taktäckningen med rött tvåkupigt taktegel har bytts ut till samma form och är tillverkat av Vittinge.<br/>Plåt. Svart kulör.<br/>Vid renoveringen har de tidigare gångplanen bytts ut mot nya i stål. Vidare har snörasskydd satts upp på samtliga takfall. En anpassning har eftersträfvats mot att placera stålskydden så att de inte blir alltför framträdande i förhållande till taklinjerna.</p> | |

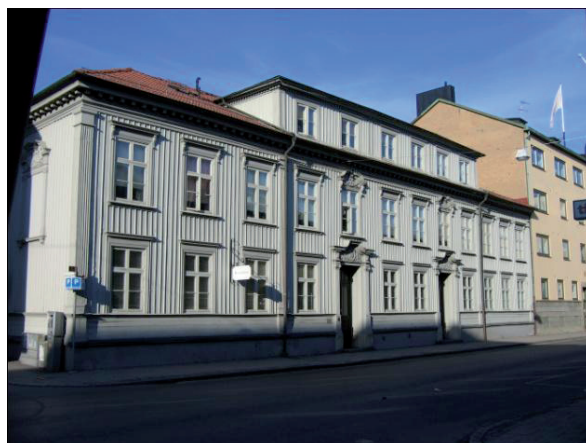
Fasaden före ommålningen. Foto omkring 2000.

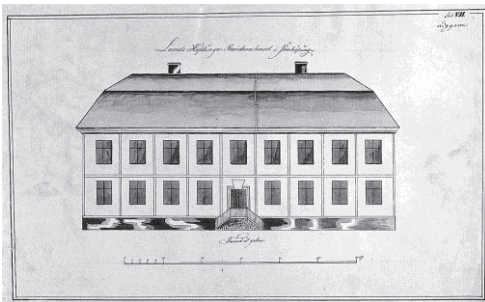
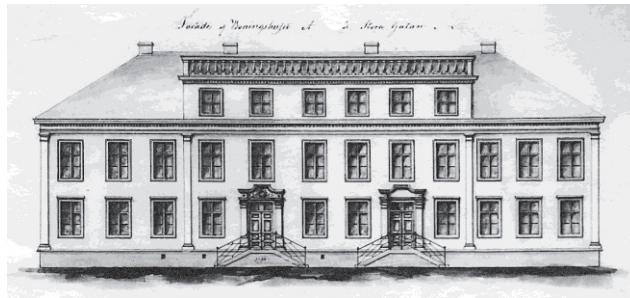
Två ritningar till fasaden mot Ö. Storgatan. Den vänstra troligen en byggnadsritning från 1790-talet troligen utförd av stadsbyggmästraren P G Salvin för prosten Wibom. Den högra en byggnadsritning signerad 1850 som visar utseendet efter ombyggnaden 1835-38. Ritningar i Riksarkivet.

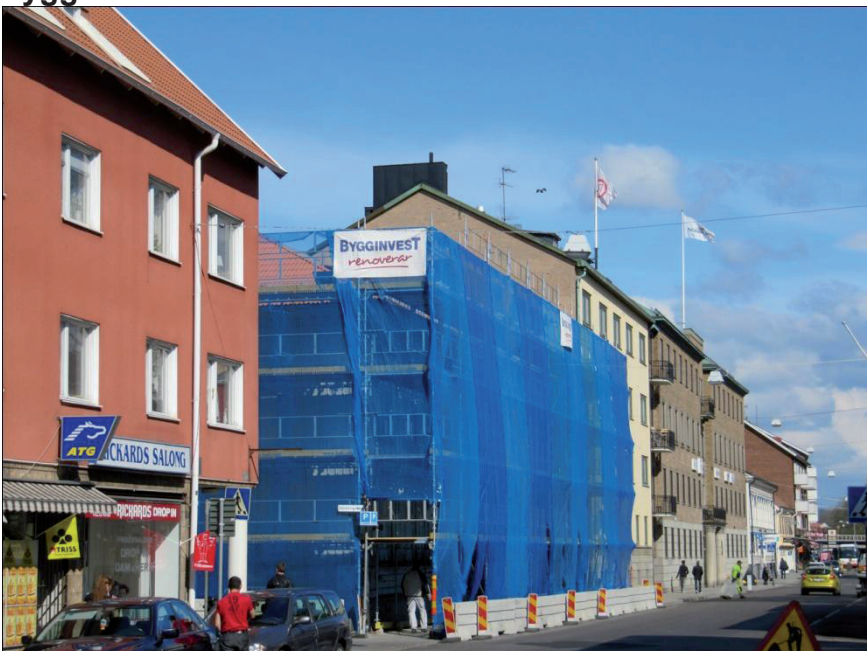
Byggnaden under byggnadsarbetena 2011.

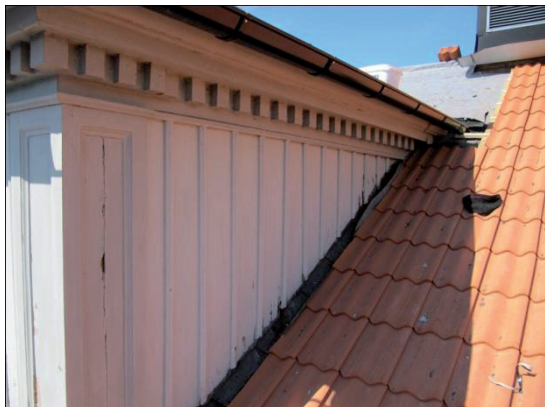
Attikavåningens gavelsida och takfoten före ommålningen 2011.

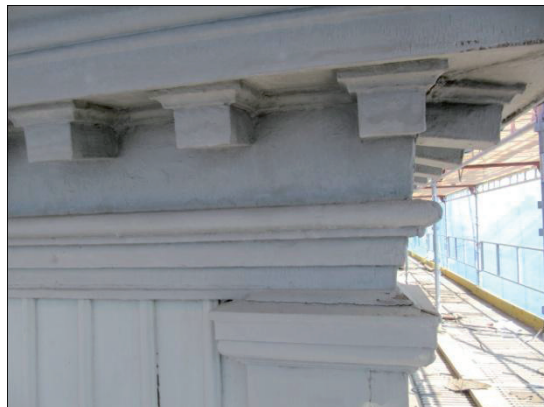
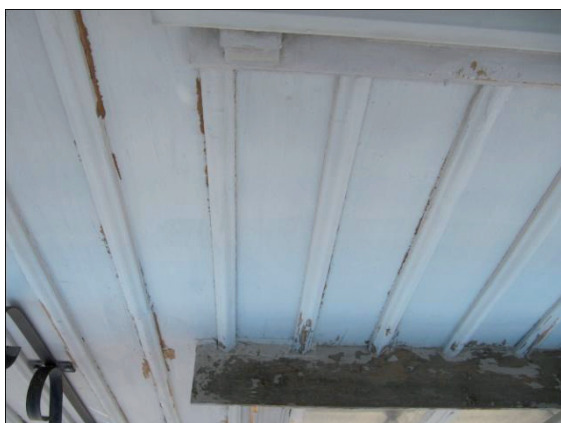
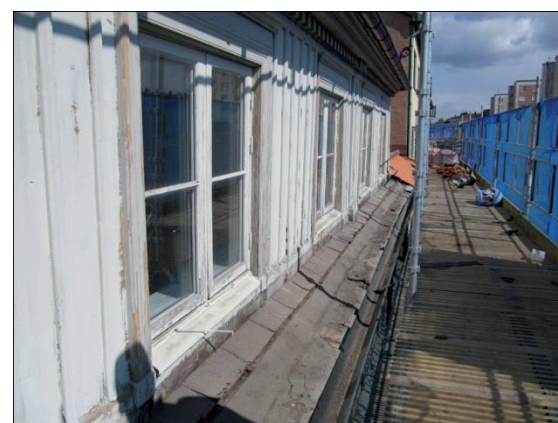
Fasaden med locklistpanelen och attikavåningens fasad före ommålningen 2011.

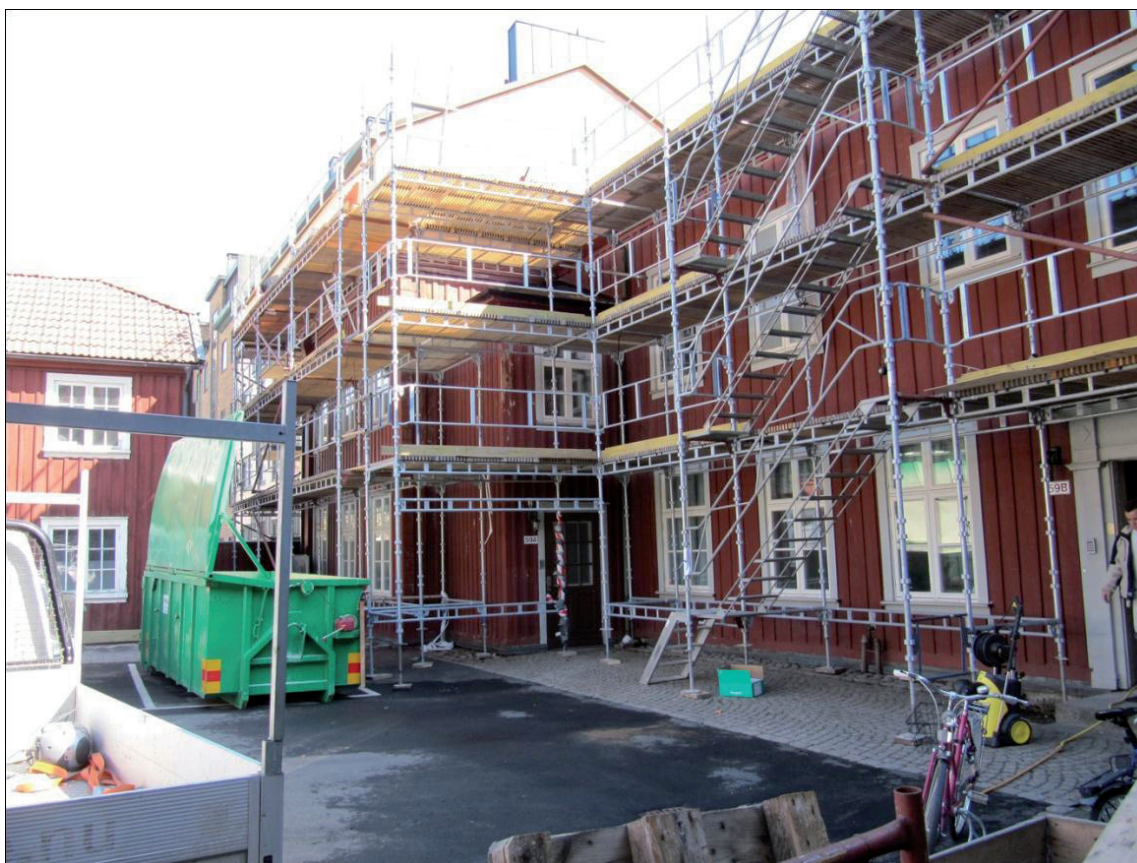
Gårdssidan under omläggningen av taket och före ommålningen 2011.

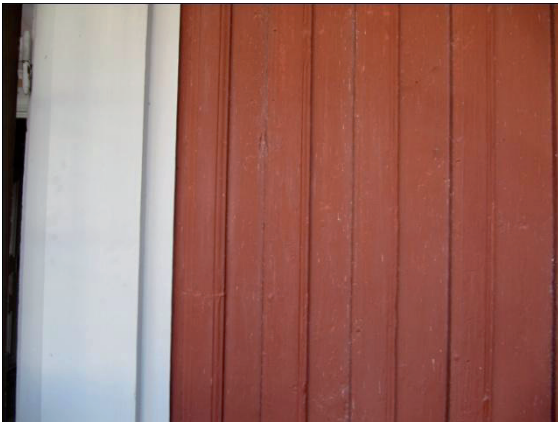
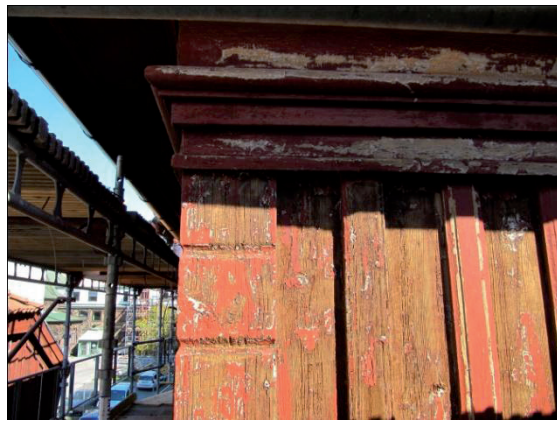
Fasaddelar mot Rånterigränd före och under ommålningen 2011.

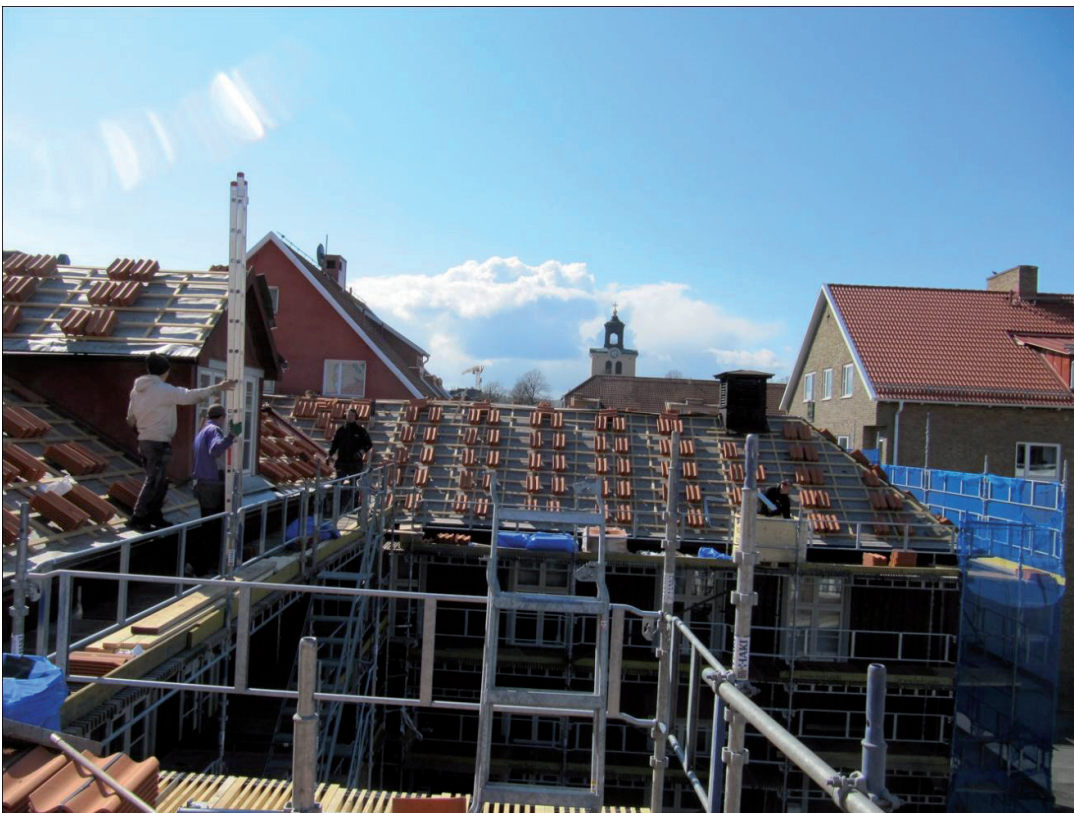
Omläggningen av taket. Foto mot väster med Kristine kyrka. Foto 2011.

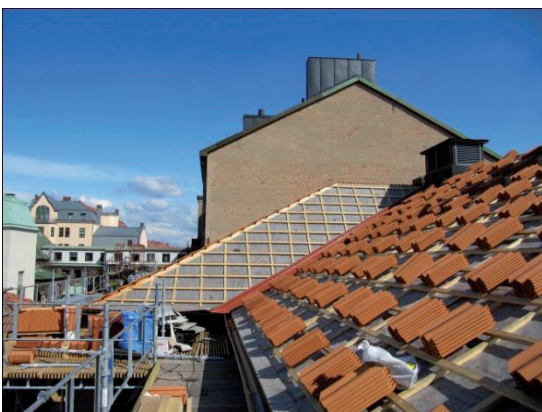
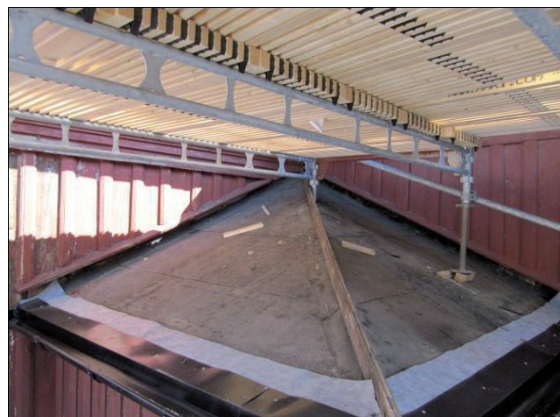
Omläggningen av taket. Foto mot öster och foto av plåttäckt utbyggnad mot norr. Foto 2011.

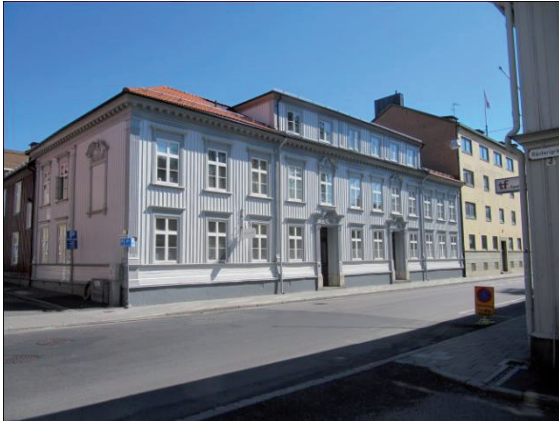
Fasaden mot Ö Storgatan efter ommålningen 2011.

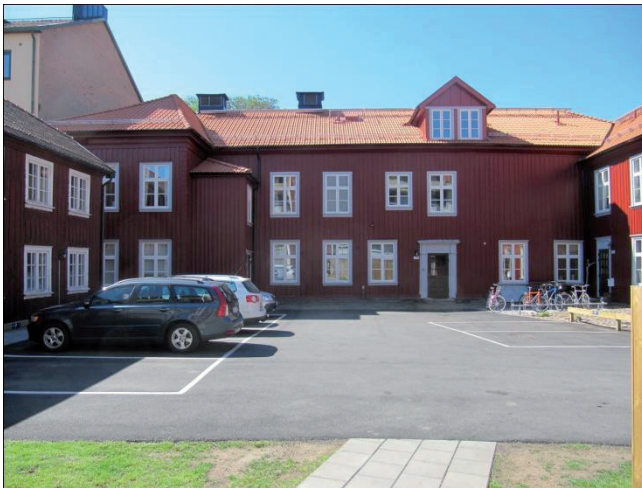
Fasader mot gårdssidan efter ommålningen och takomläggningen 2011.
