# Lommaryds kyrka

Antikvarisk kontroll i samband med uppförande av  
skjutbart glasparti i norra korsarmen  
Lommaryds socken i Aneby kommun  
Jönköpings län, Linköpings stift

Hösten 2003 avskärmades norra korsarmen i Lommaryds kyrka med ett glasparti och den där sedan tidigare inredda "lillkyrkan" går därmed att nyttja som en sluten enhet.

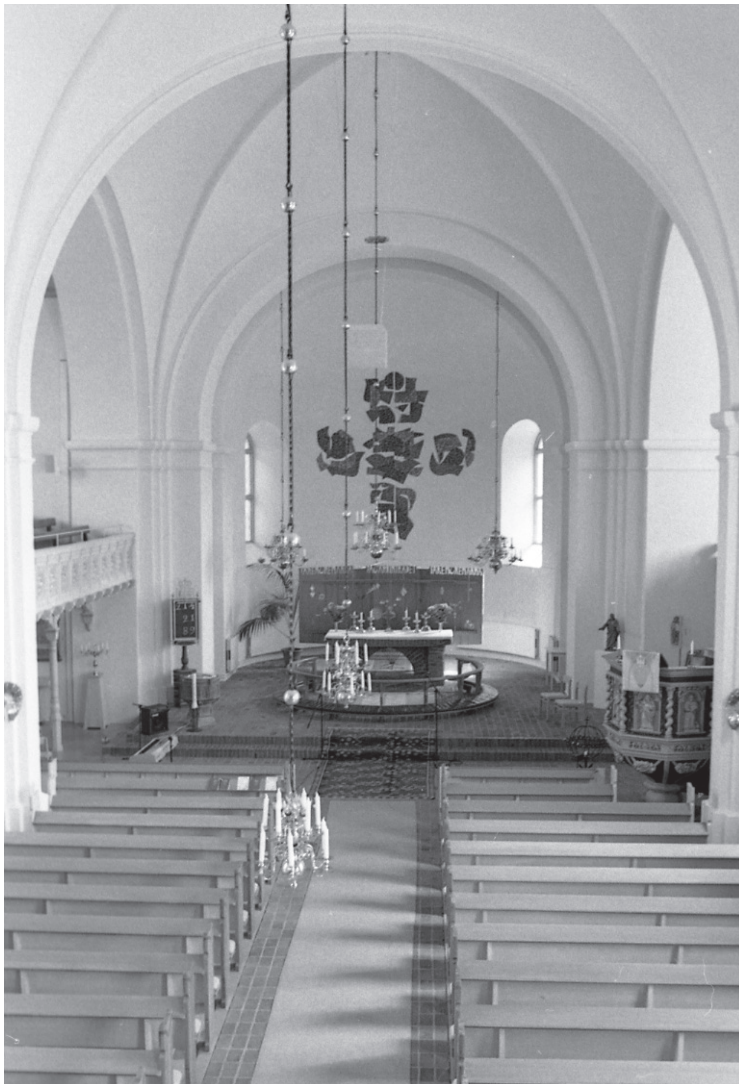
Kyrkorummet före åtgärd.

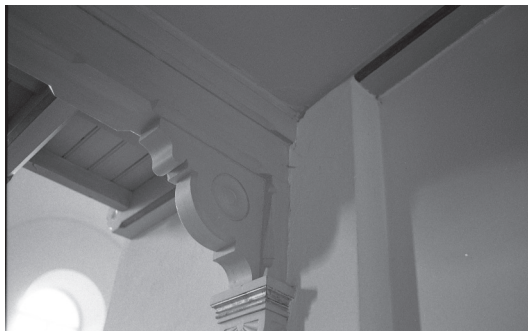
Detalj av läktaren före åtgärd.

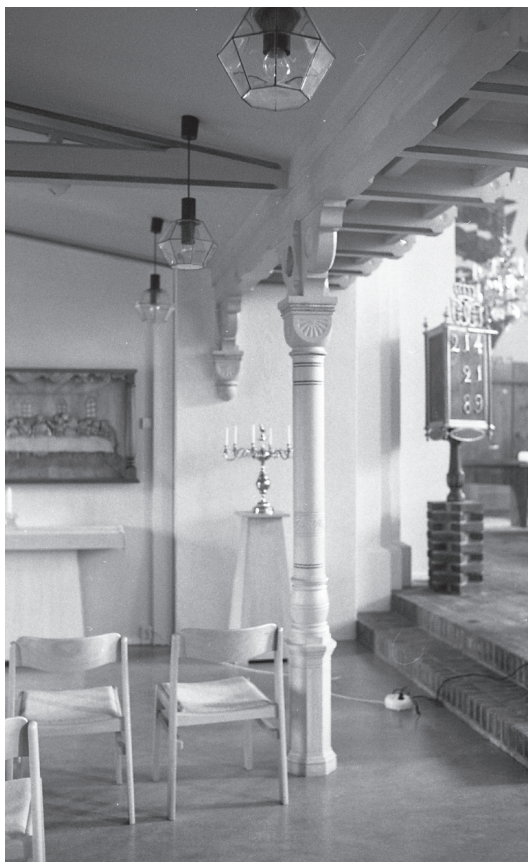
Den norra korsarmen var sedan i början av 1990-talet inredd till lillkyrka. Någon fysisk avgränsning mellan långhuset och korsarmen fanns dock inte.

Golvet i norra korsarmen var täckt med en grönmelerad linoleummatta. Golvet i långhuset är beklätt med tegel. Gränsen mellan de två utrymmernas golvmaterial följer långhusets väggliv. Läktaren över den norra korsarmen nås via en svängd trappa i ett rundat trapptorn vid korsarmens nordvästra sida. I samband med ombyggnad 1990 gjordes en handikappentré vid den norra porten

Norra korsarmen före åtgärd.

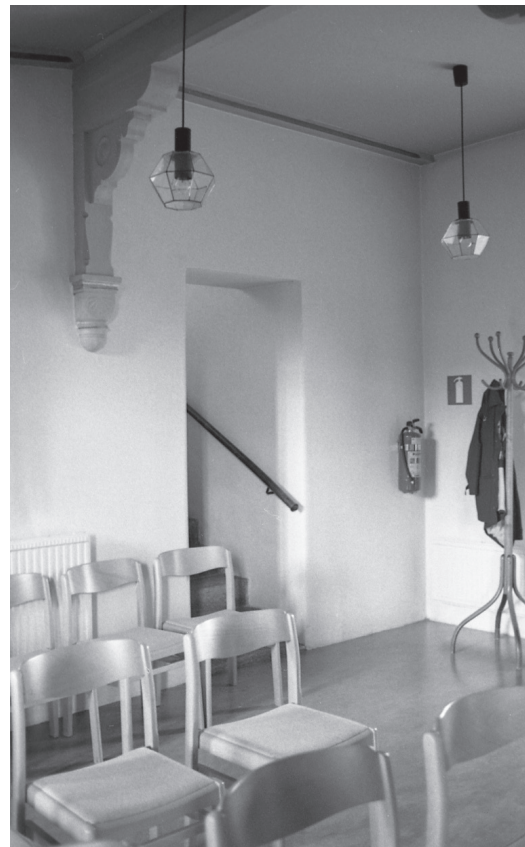
Trapploppet upp till läktaren före åtgärd.

Trapploppet upp till norra korsarmens läktare försågs med en specialtillverkad dörr, också den utförd av huvudentreprenören, Huskvarna Snickeri & Inredning AB. Dörren sattes i bottenplanet med utanpåliggande karm och utformades lika dörren vid norra ingången, dock något enklare utan det dekorativa överstycket. Dörren målades grå, lika glaspartiet.

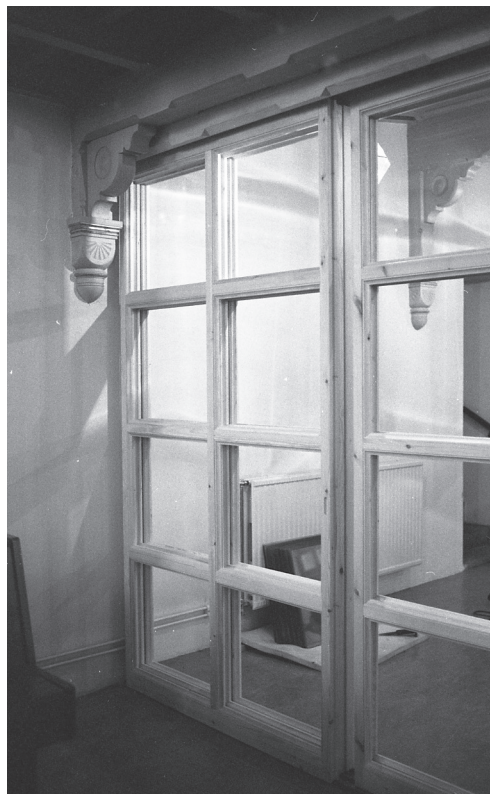
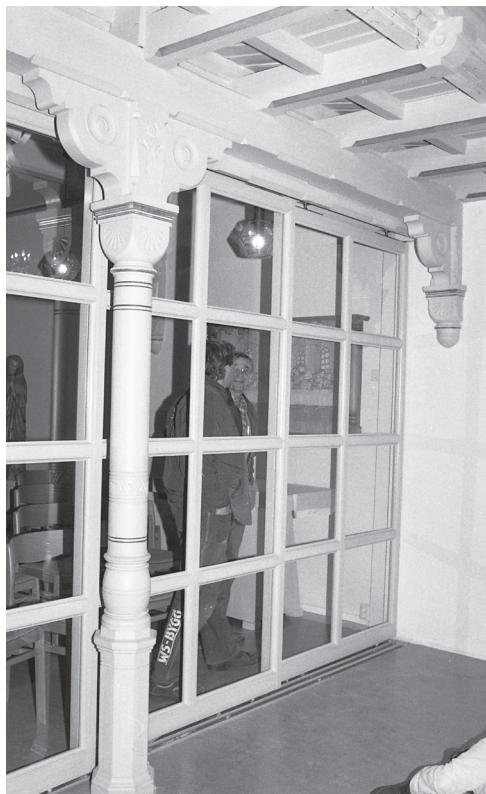
Pågående arbete, från kyrkorummet sett.

Ett nytt glasat väggparti har monterats mellan långhuset och norra korsarmen. Glaspartiet är tillverkat i trä och består av sex rörliga delar. Delarna är monterade med sina bärskenor i en bärande stålbalk som är fäst i underkant på de befintliga läktarbalkarna av trä. Stålbalken och glaspartiernas bärkonsoler döljs av en bräda på respektive sida om balken, brädorna är avfasade lika balken i läktarbröstets framkant. Mot väggarna är monterade upplagsstål. Enligt handling föreslogs en intäckning över den inre kornischbrädan, denna beslöts utgå.

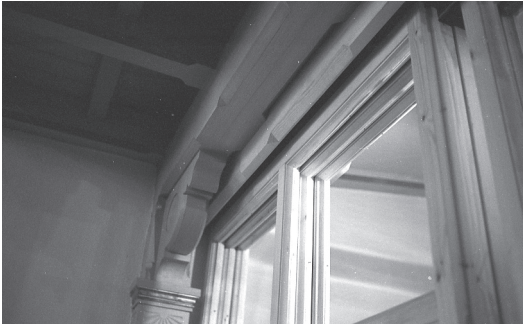
Glaspartierna är monterade men ej målade.

Det nya glaspartiet målades med linoljefärg, i en grå kulör avstämmd mot läktarbröstets färgsättning. Täckbrädor vid balk målades lika balken under läktaren, varmgrå men utan den ljusblå accentfärgen i fasen.

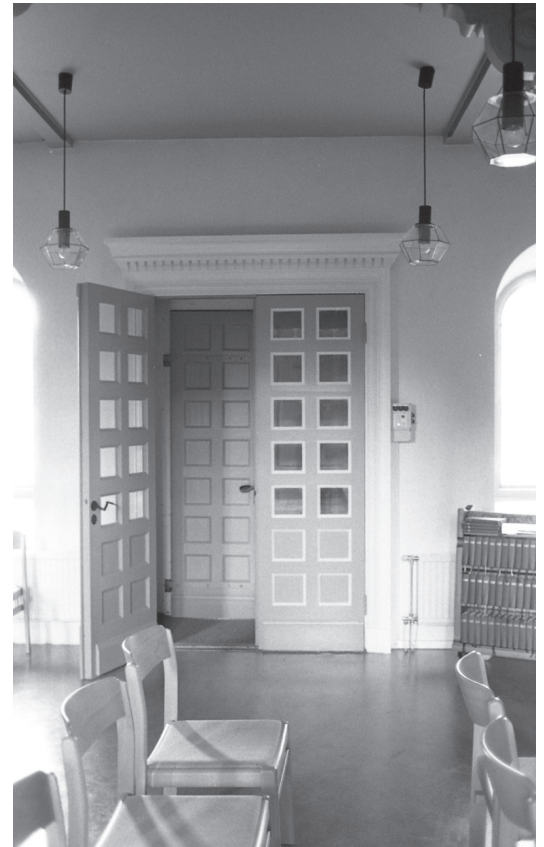
De norra dörrarna hade vita glasningslister, de målades i samma kulör som dörrbladen.

I samband med arbetena målades även glasningslisten till dörrarna i norr. Listen var vit mot de i övrigt blåa dörrarna. Glasningslisterna målades i samma kulör som dörrarna för att få ett något lugnare utseende. I handlingarna föreskrevs att glasen i de norra dörrarna skulle bytas till franskt antikglas natur. Under processen beslöts att istället välja glas till den nya dörren till läktaren lika ytterdörrarnas.

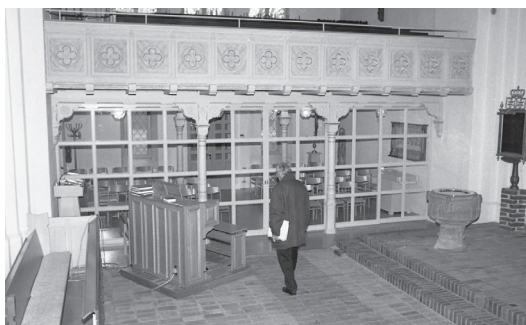
Arkitekt och projektledare Lennart Arfwidsson besiktigar det nya glaspartiet.

Glaspartiet besiktades vid slutbesiktningen december 2003 och godkändes då. Vid efterbesiktningen ett år senare granskades dörren upp mot läktaren som godkändes både vad gäller utförande, montering och målning. Vid efterbesiktningen var dock inte golvet åtgärdat, utan en ny matta skulle läggas. Samfälligheten framförde önskemål om att eventuellt ta bort den delen av linoleummattan som går ut i koret utanför glasväggen och här lägga tegel lika korgolvet i övrigt. Detta förslag har diskuterats under byggprocessens gång, men förutsätter medverkan av antikvarie vid genomförandet. Detta gjorde att ärendet inte helt avslutades med efterbesiktningen utan noterades i protokoll att ytterligare kontroll och besiktning kunde behöva utföras.

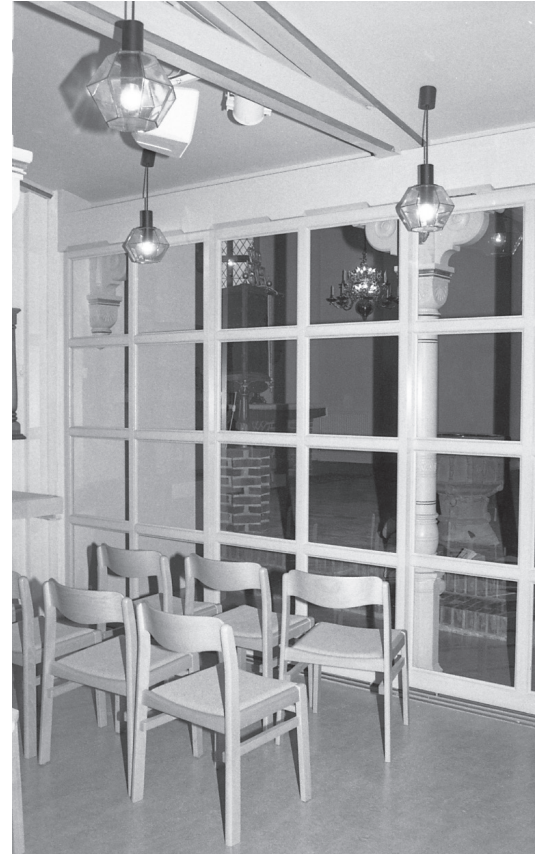
Till vänster: Det glasade partiet i stängt respektive öppet läge. Digitalorgeln står på korgolvet till väster i bild, vilket är tänkt läge då orgeln nyttjas för kyrkorummet i dess helhet.

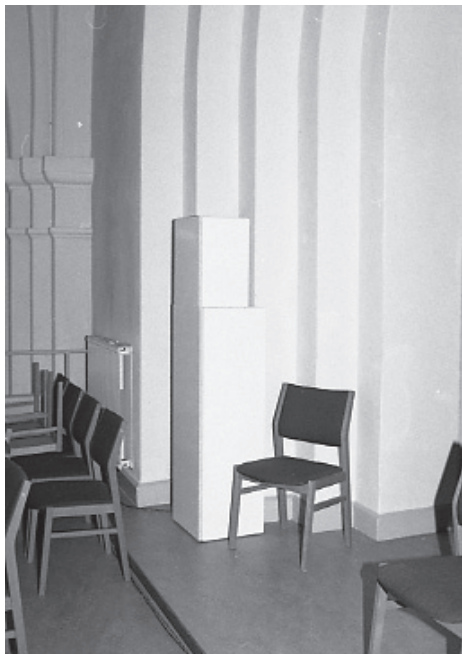
Glaspartiet målades i samma kulör som kolonnerna, dock utan accentfärger.

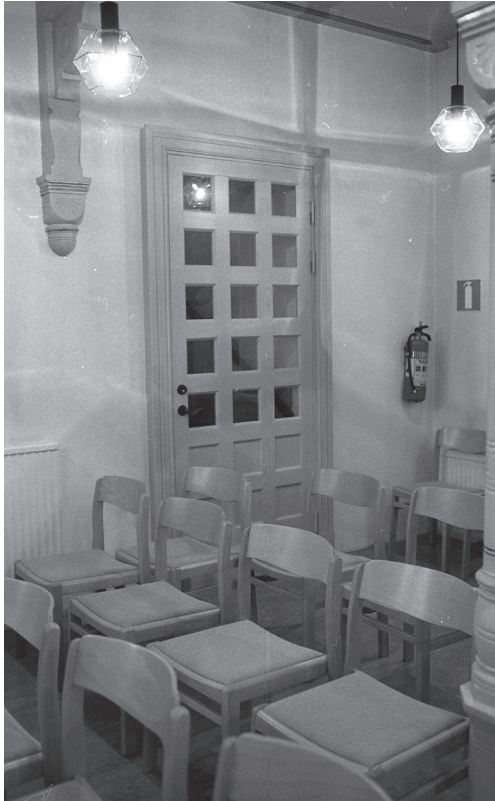
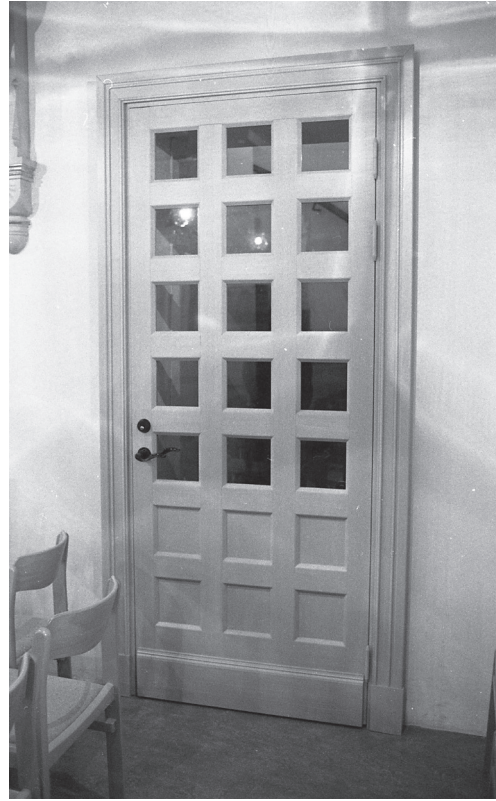
Dörren till läktaren är målad och klar.

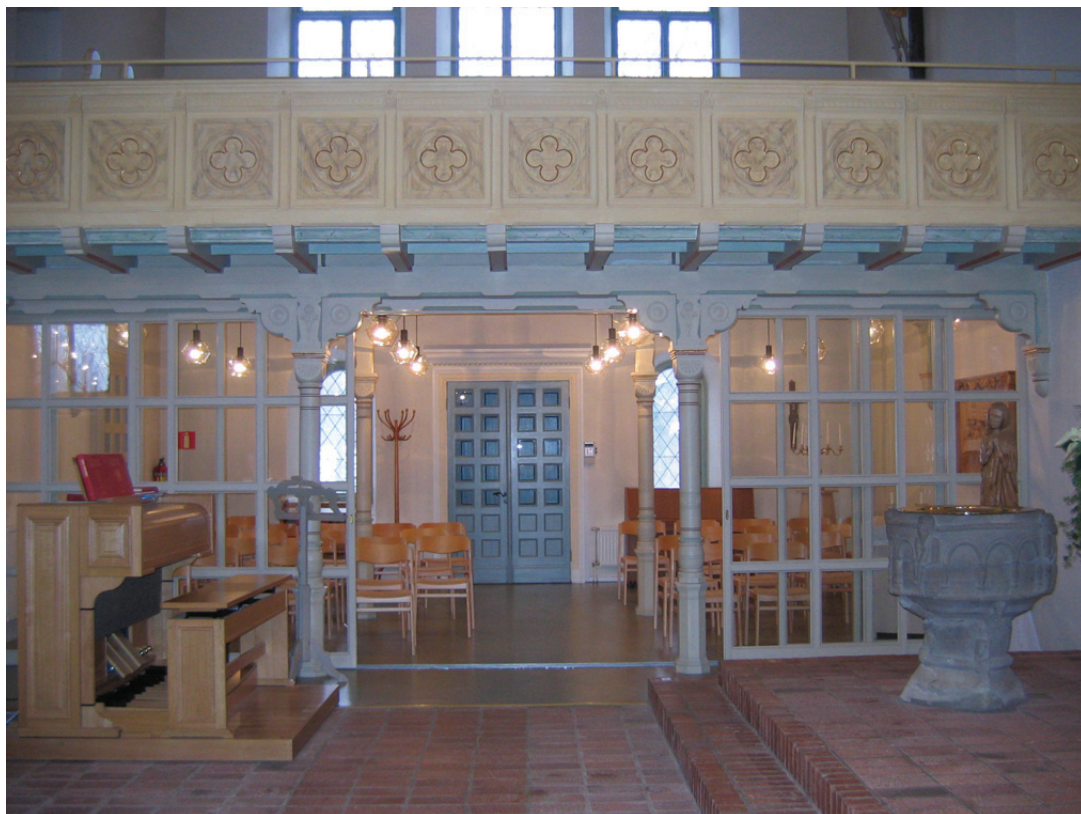
LOMMARÖDS KYRKA  
SKISS TILL GLASPARTI FÖR LILLKYRKA

Glaspartierna utfördes som traditionella fönsterpartier med ett ramverk av trä, de härdade glasen monterades mellan två hålkålslistor. Glaspartierna tillverkades på verkstad av Furu klass A mö-

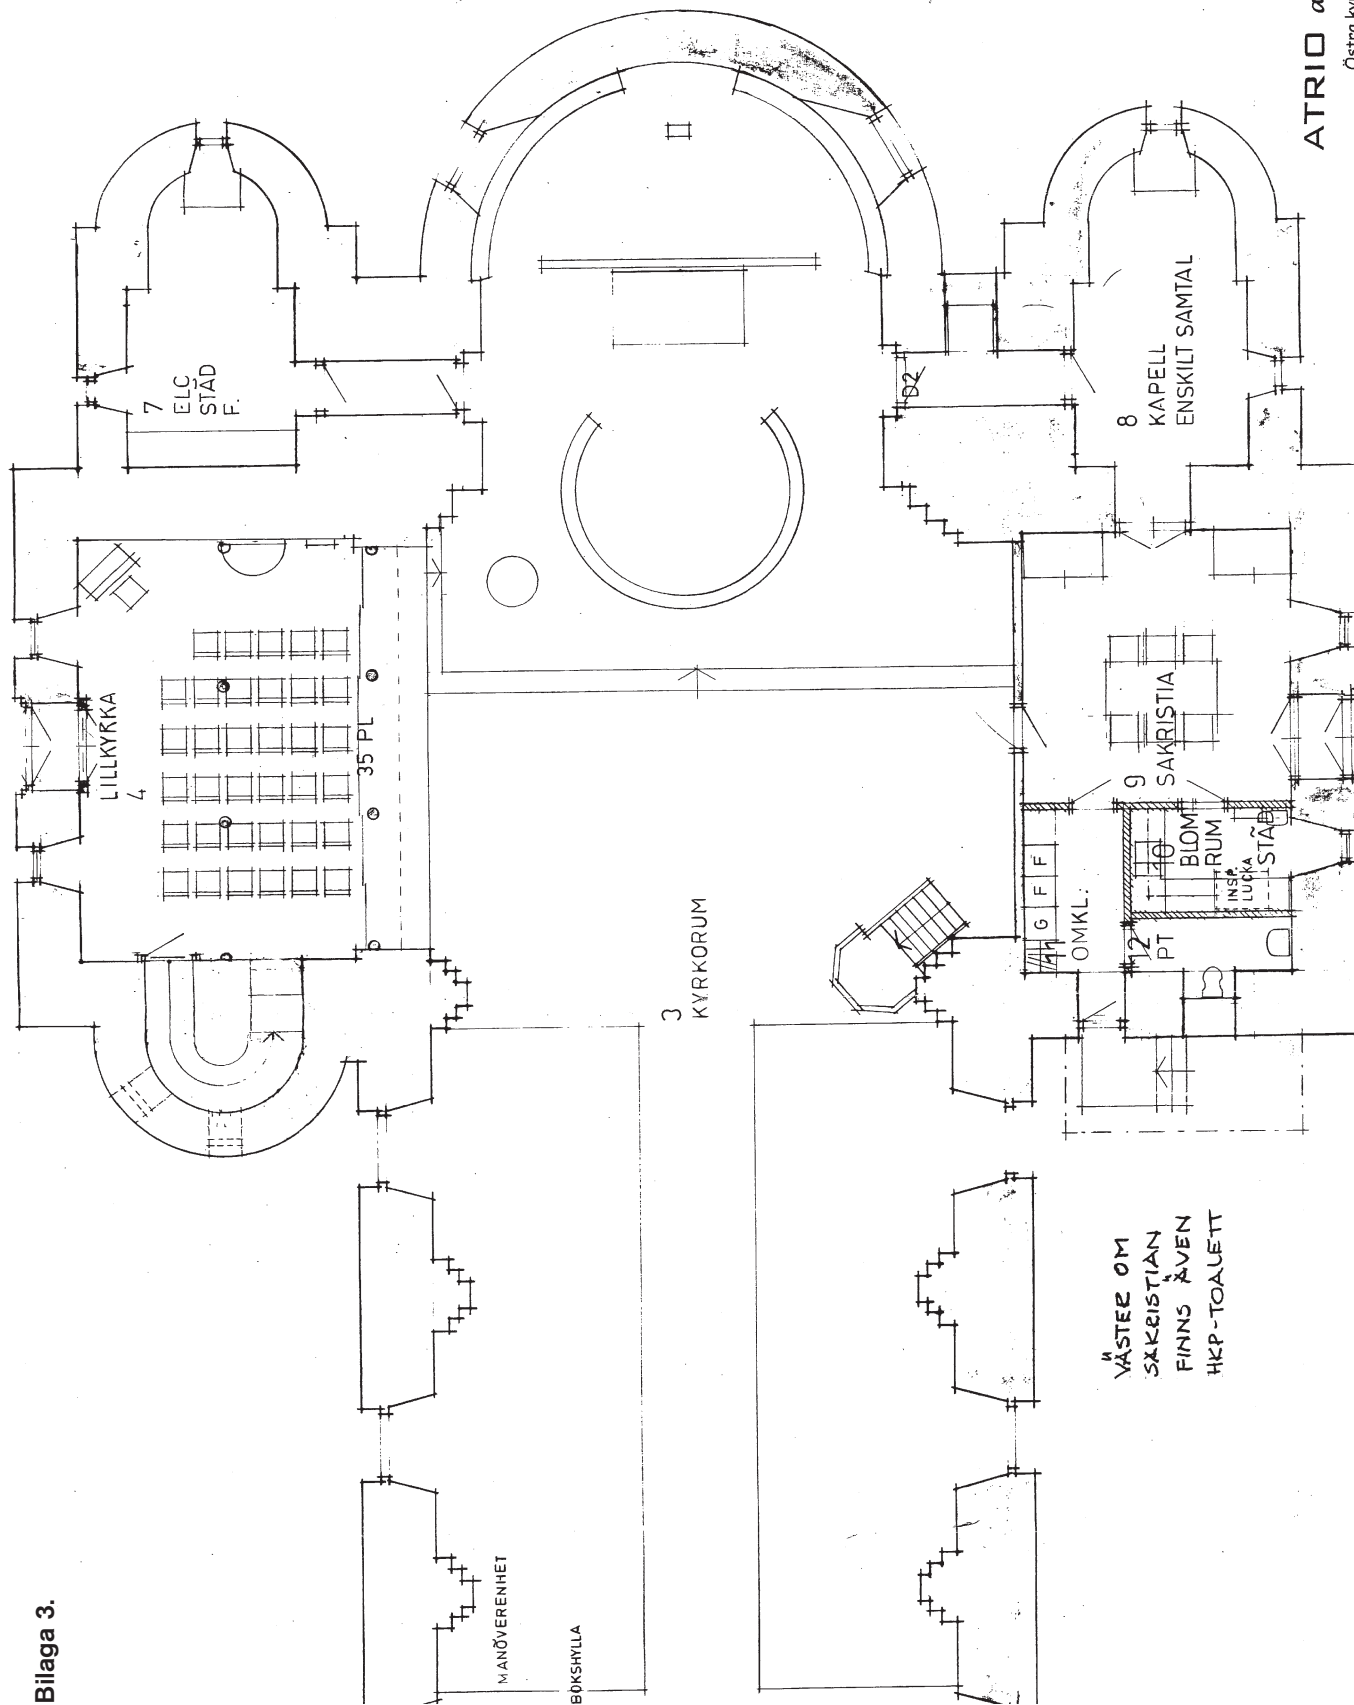
Bilaga 3.

UTTRAG UZ RITNING  
NR A33:1 FRÅN  
OMBYGGNADEN 1990

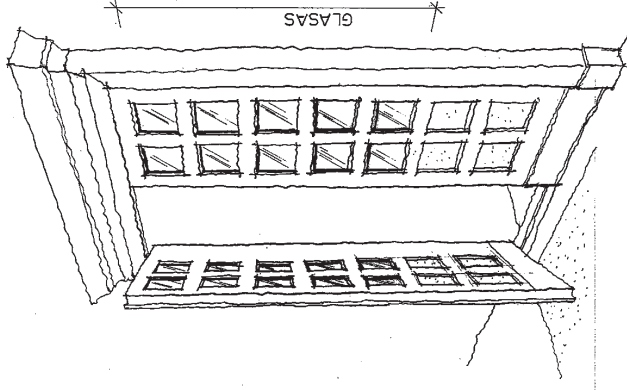
MÅTT, PROFILER OCH ÖVRIGT UTFÖRANDE  
I PRINC LIKA DÖRR TILL ELC / STÅD  
KONTR. PÅ PLATSEN

42: ASSA 505 + 701 + 256 BRUNOXID  
EJ DRAGHANDTAG  
I ÖVRIGT LIKA D 1

BEF. SPEGELDÖRR VID LILLKYRKA  
FÖRSES MED FRANSKT ANTIKGLAS NATUR  
SPEGLAR BORTTAGES I DE 5 ÖVRE  
RAMARNA
