## **Östanå herrgård**

*Antikvarisk medverkan i samband med  
ommålning av de inre flyglarna  
Gränna socken i Jönköpings kommun  
Jönköpings län*

Byggnadsvårdsrapport 2013:31  
JÖNKÖPINGS LÄNS MUSEUM

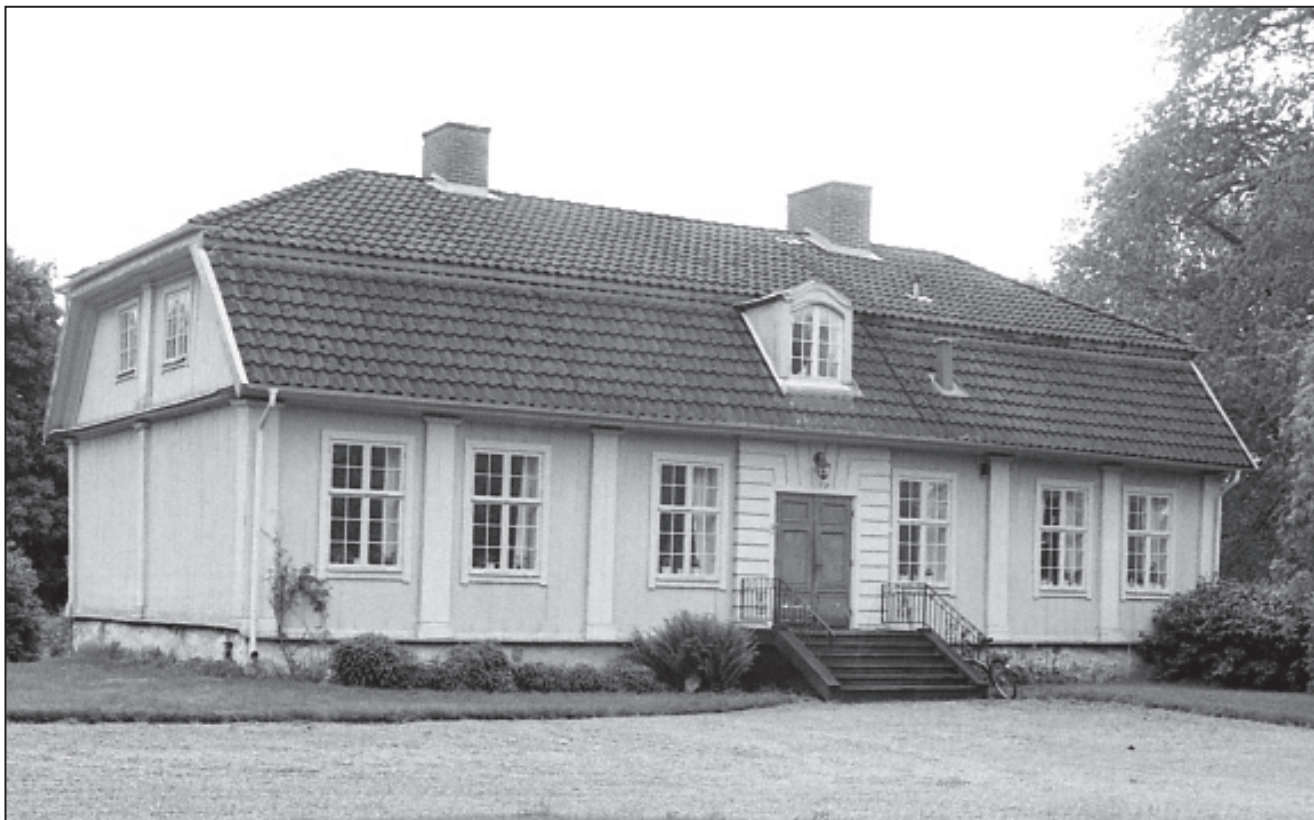
Den södra flygel i det inre flygelparet vid Östanå, inför renoveringen 2002.

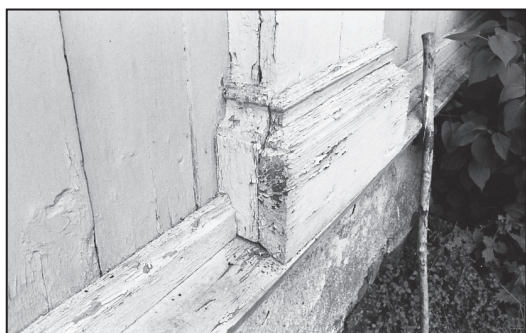
Detalj av pilasterbas i en av fasaderna före ommålning

Målningsarbetena följde samma program som för huvudbyggnaden. Fasaderna rengjordes från löst sittande färg genom manuell skrapning. Den senaste målningen hade gjorts med alkydoljefärg och delar av detta färgskikt skrapades nu ned. Inga behov av lagningar i panelen förelåg.

Ommålningen gjordes med linoljefärg, Wibö AB. Trärena ytor grundades och därefter målades fasaderna i två strykningar.

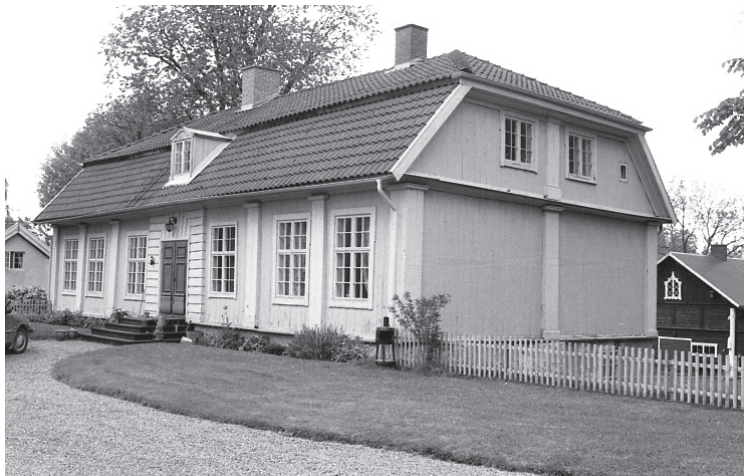
Södra flygeln före ommålning.

Det inre flygelparet hör gestaltningsmässigt samman med huvudbyggnaden och därför var det givet att färgsättningen skulle ske i enlighet med denna. Vid ommålningen 2000 hade ingen förändring av färgsättningen gjorts. Fasaderna målades alltså i ockragula väggliv med neutralt grå pilastrar, rusticeringar, foder och listverk. Ytterdörrarna målades bruna, ett arbete som låg utanför bidragsärendet.

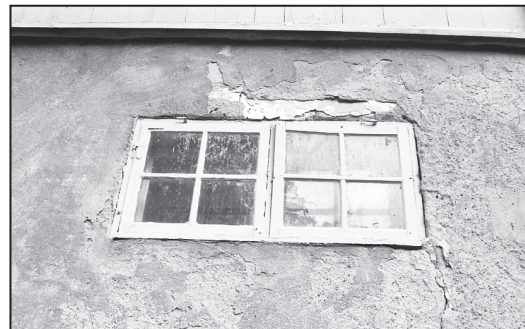
Fönstren som alla nyttillverkades på 1970-talet har kopplade bågar men följer originalfönstrens utseende vad gäller indelningen i korspost och bågar med träspröjs och smårutor. Ett originalfönster finns kvar i källarvåningen på norra flygeln, detta i liggande format med två smårutade bågar med handblåst glas.

Originalfönster i källarvåningen på norra flygeln. Dessa fönster åtgärdades inte.

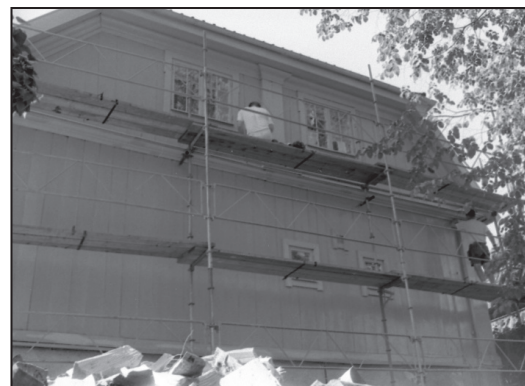
En av fasaderna under ommålning.

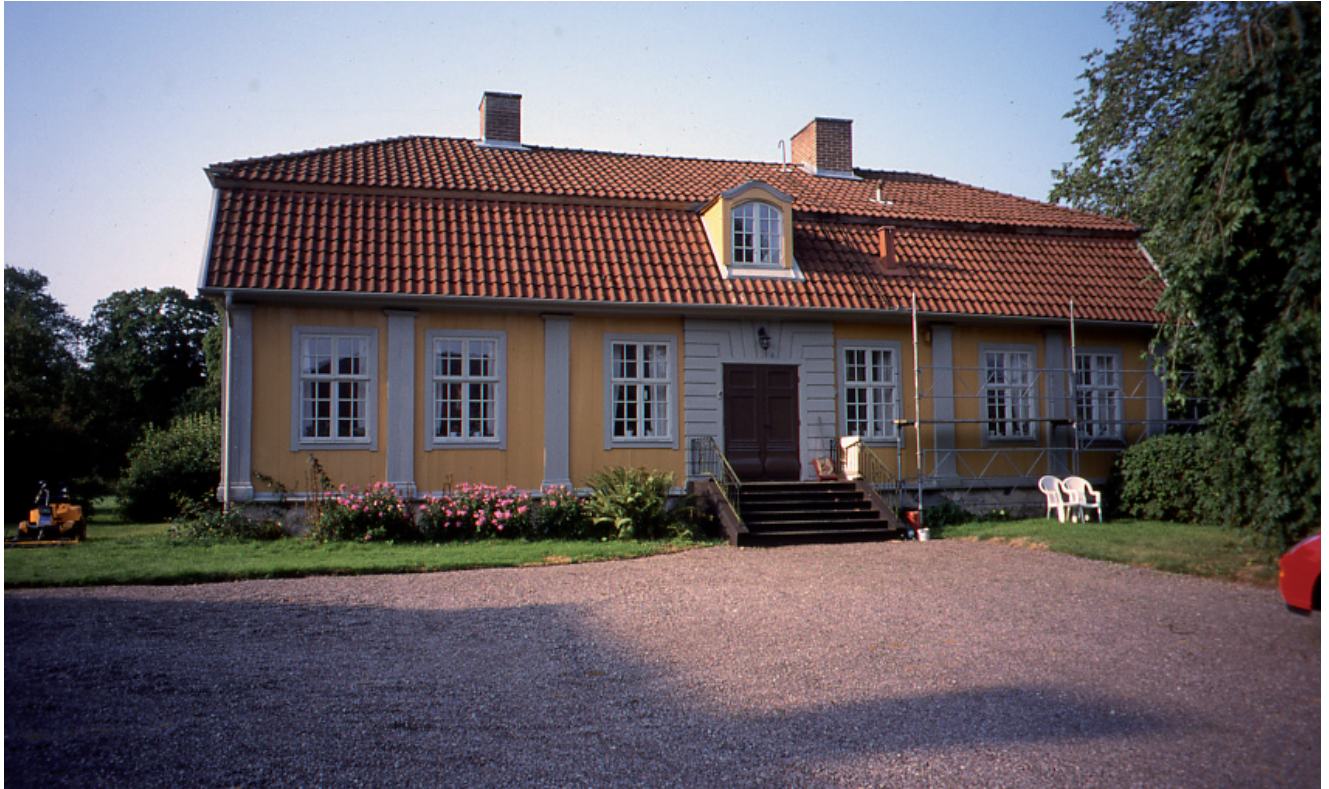
Södra flygeln efter ommålning.

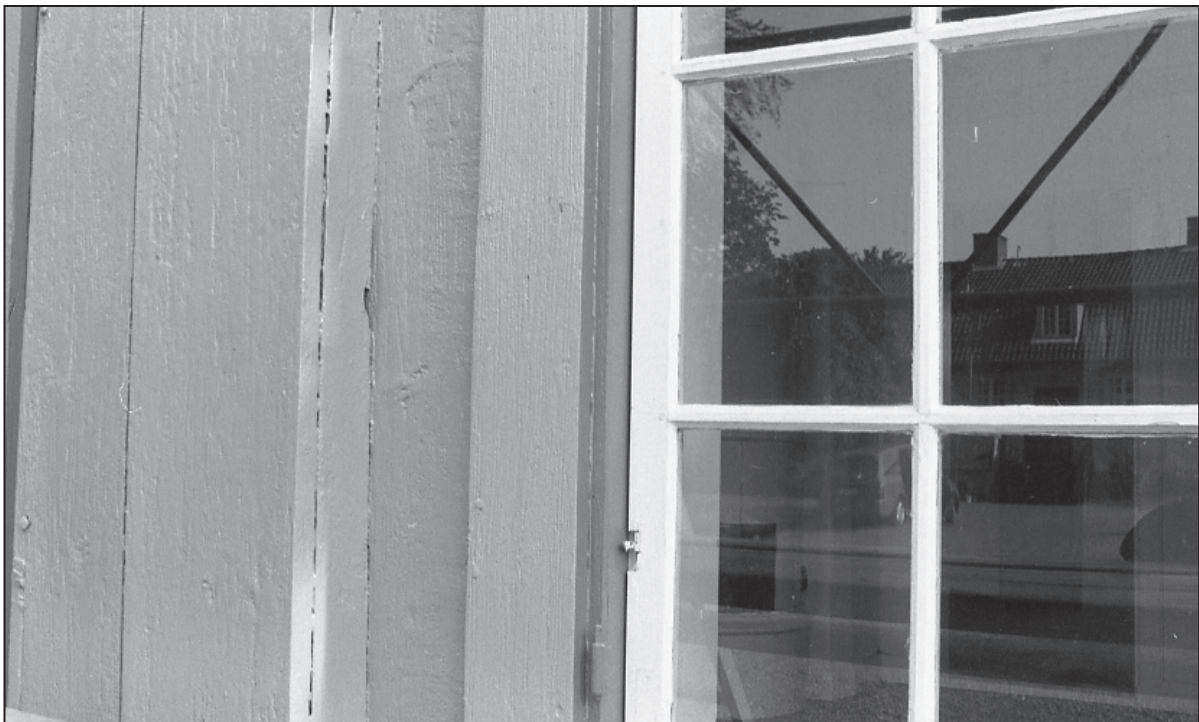
Detalj av fasaden vid slutbesiktningen 2002.
