# Gällaryds kyrka

Antikvarisk medverkan i samband med  
tillgänglighetsanpassning.  
Gällaryds socken i Värnamo kommun,  
Jönköpings län, Växjö stift

Byggnadsvårdsrapport 2013:35  
JÖNKÖPINGS LÄNS MUSEUM

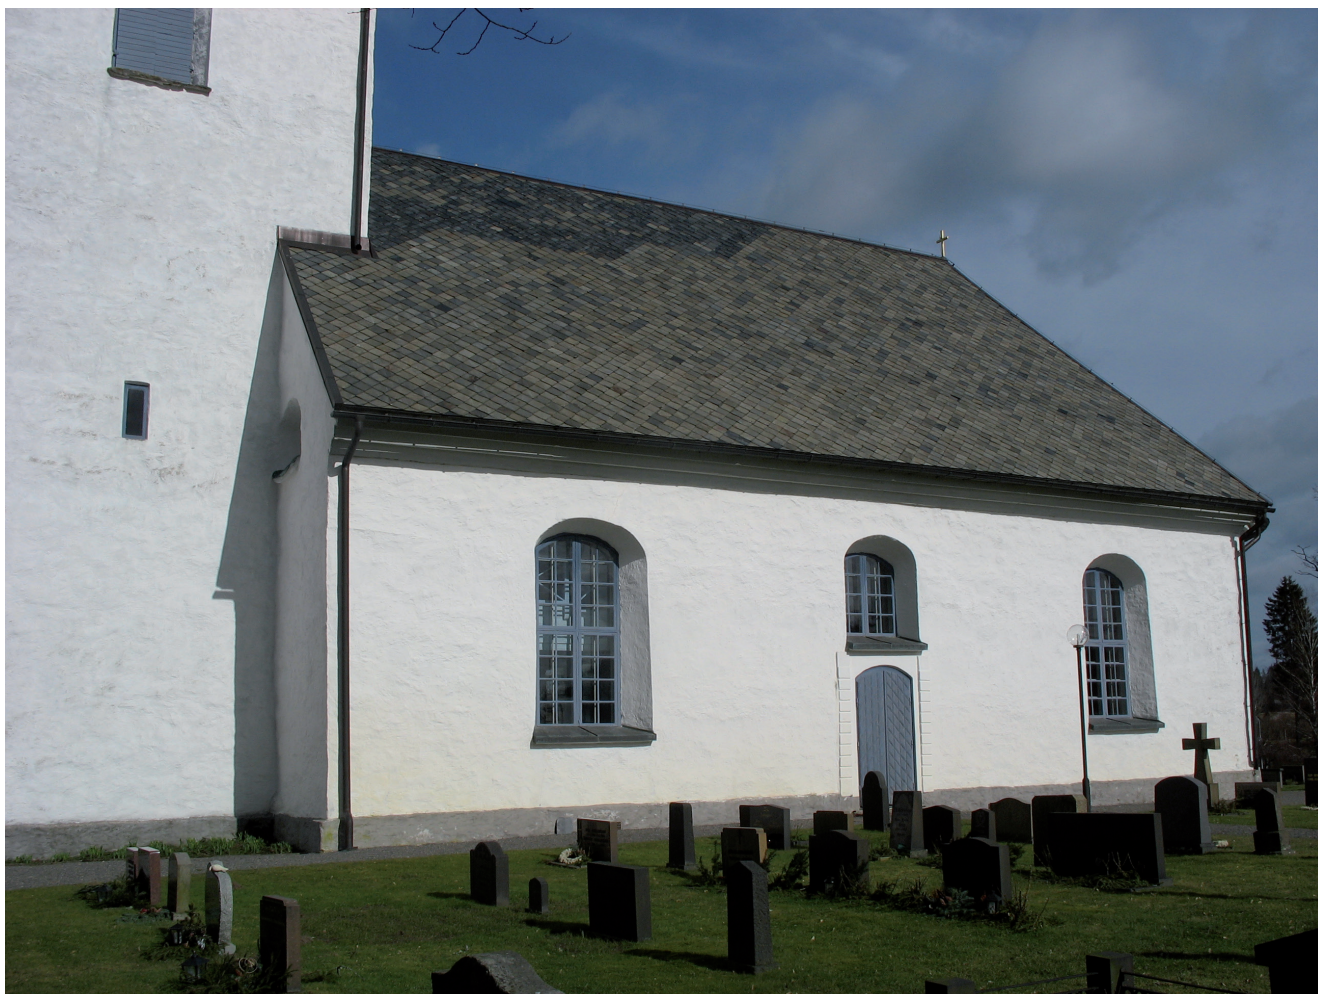
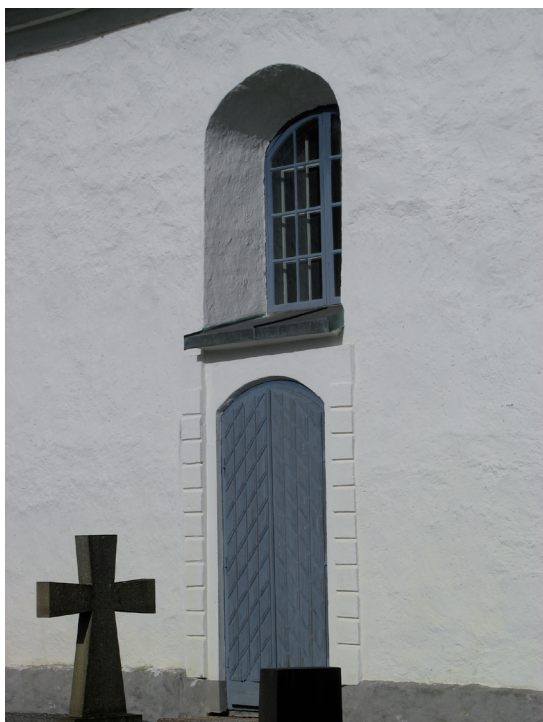
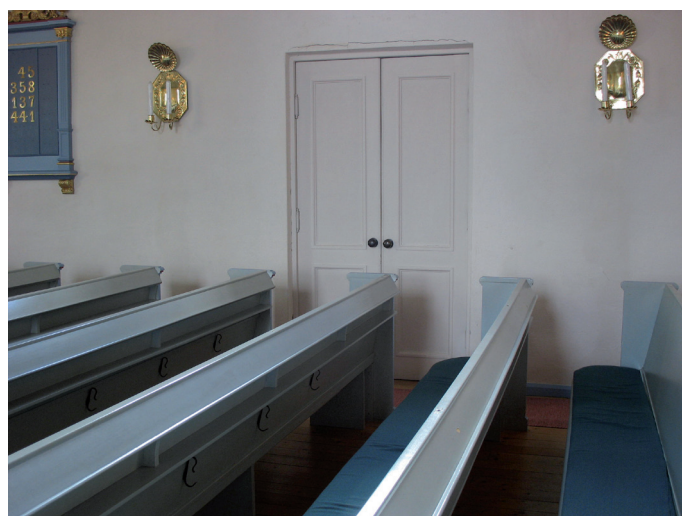
Ovan: Sydfasaden inför arbetena.  
 Vänster: Sydingången.  
 Nedan: Kyrkorummets södra bänk-  
 kvarter. Tvärgången framför syd-  
 entrén försvann vid renoveringen  
 1983.

| Period/år | Arkitekt | Entreprenör/Hantverkare | Byggherre |
|---|---|---|---|
| Markytor och gångar vid väst- och sydentrén. | Tillgängligheten till kyrkan är begränsad. Västra huvudentrén trappa saknar ramp och sydentrén är igenbomrad. Kyrkogården har sedvanliga grusgångar med mörkgrå singel medan platsen framför kyrkans västentré har en regelbunden beläggning av kluven kalksten, typisk för 1940-talet. Framför sydentrén finns en äldre trappsten av röd granit, vilken | Södra entrén togs åter i bruk för att bli kyrkans tillgänglighetsanpassade ingång. Härigenom slapp man en lång sväranpassad ramp vid huvudentrén. Befintlig trappsten lyftes upp några centimeter, i nivå med dörrpartiets tröskel. Omgivande markytor höjdes så att de kom att möta trappstenens ovkant och från denna bilda en svagt sluttande ramp, med en maximalt tillåten lutning på 1/12. I anslutning till tröskeln lades en smal aluminiumplåt utvändigt och en kil i ek invändigt. | |

| Port i sydentrén | Entré med rundbågig öppning. Port med två dörrblad och panelbeklädnad med snedställda romber. Porten nytillverkades sannolikt 1938. Stolpgångjärn av tidig 1900-talsmodell. Dörren saknar öppningsbeslag och är igenspikad med skivor och isolering på insidan. | Till sydentrén lades en 120 cm bred gång med samma stenbeläggning. Gången förlades i ett stråk så att den hamnade utanför entréns trappsten och på så sätt utökades viloplanet till erforderlig yta framför entrén. Även i gången lades plattorna i varierande storlekar. |

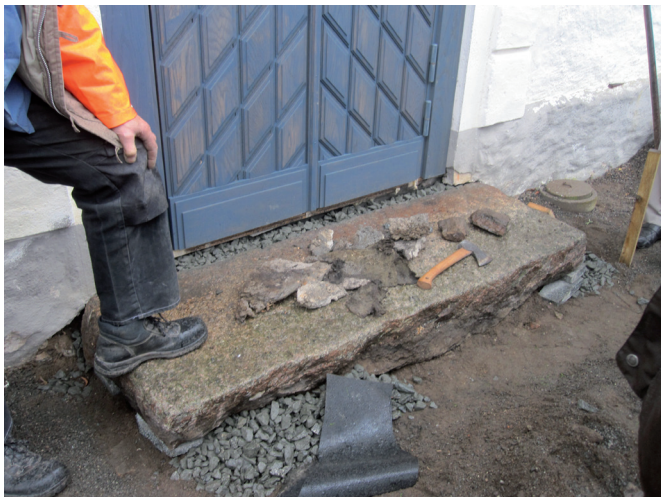
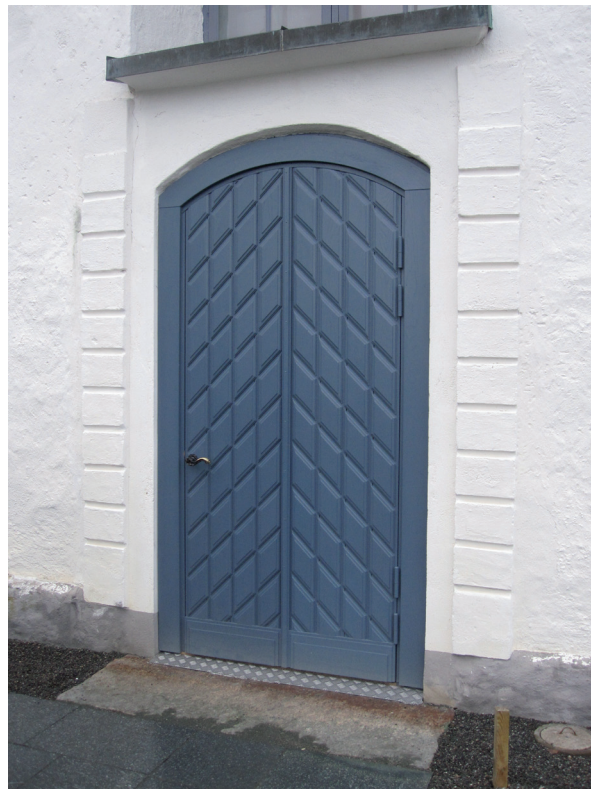
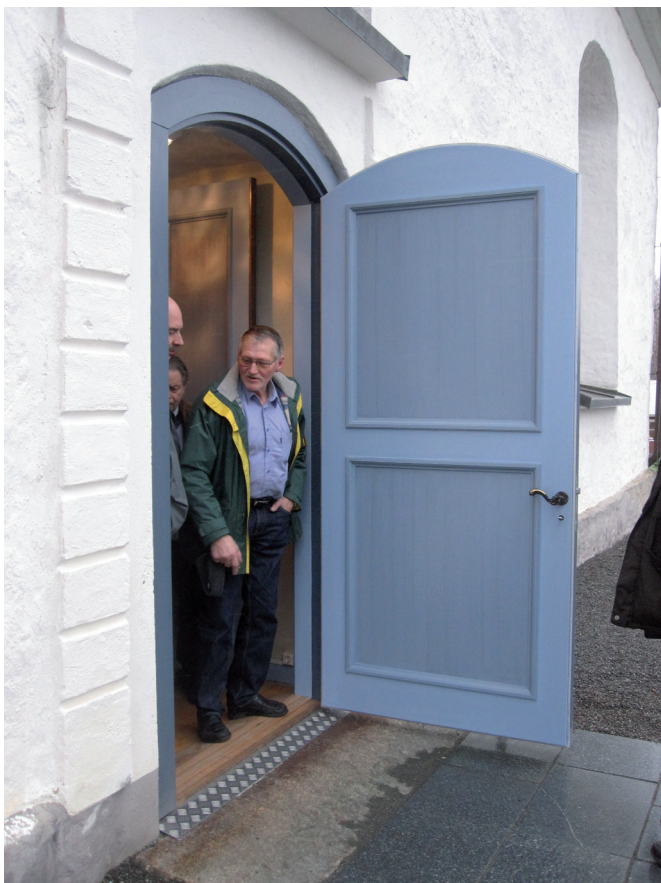
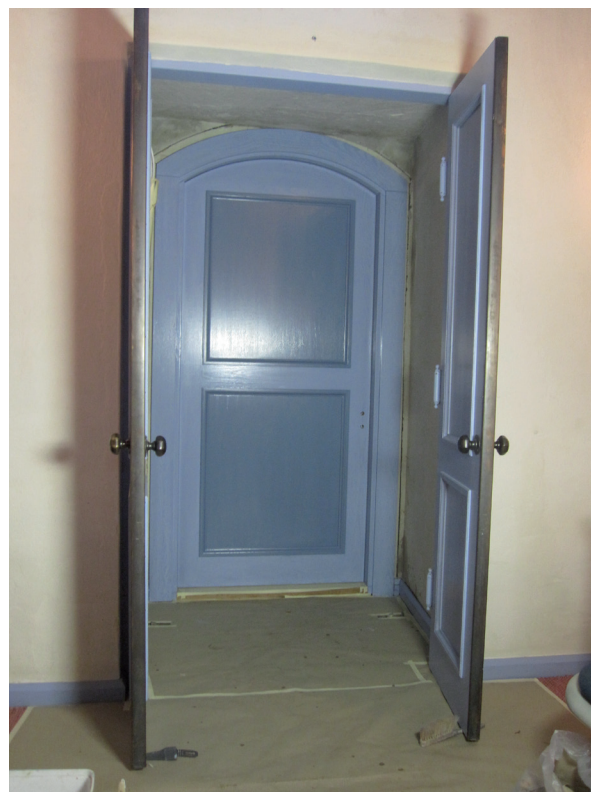
Ovan: Jutsering av trappsten.  
Höger och nedan: Sydingången efter att trappstenens höjd justerats,  
gångvägen stenbelagts och ytterdörren bytts.

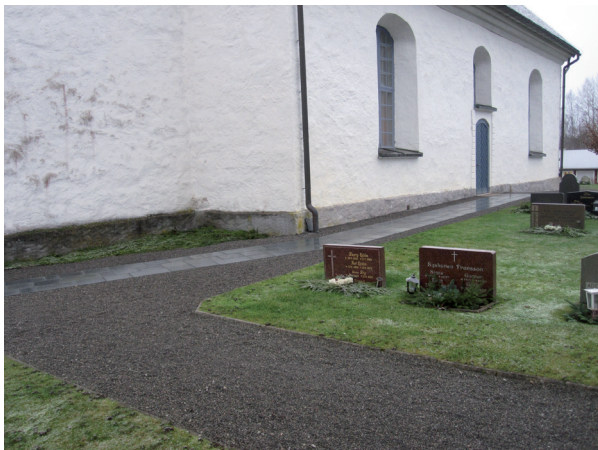
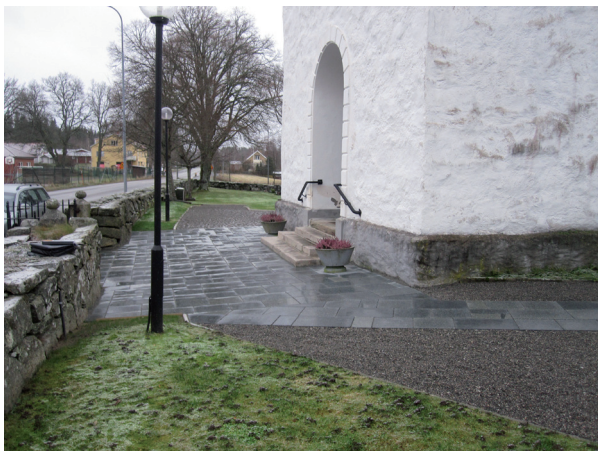
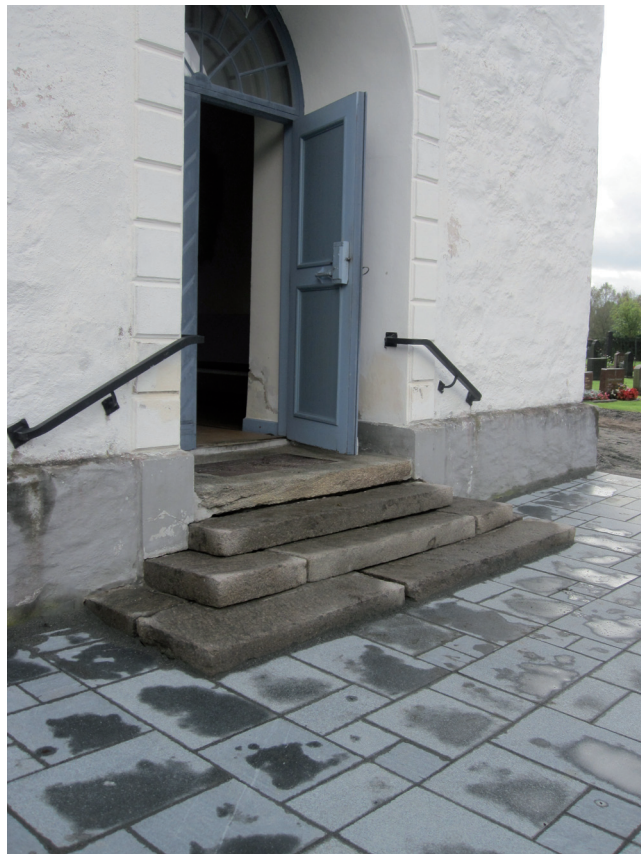
Ovan, höger och nedan: Den nya stenbeläggningen.

| | mycket väl kan vara samtida med kyrkan. | Hela markytan mellan tornets västfasad och den västra kyrkogårdsmuren belades med gråa granitplattor med sågad yta. Befintlig kalkstensbeläggning var ojämn till följd av tjälskottsförskjutningar och frostspjälkad yta och dömdes därför ut ur funktionellt hänseende. För att skapa ett visst liv av oregelbundenhet i beläggningen av annars rektangulära plattor lades de i varierande storlekar. |

Stenbeläggningen framkyrkan fick en väl perfekt och stram karaktär med tanke den historiska miljön. Med råkilde granitplattor med krysshamrad yta.

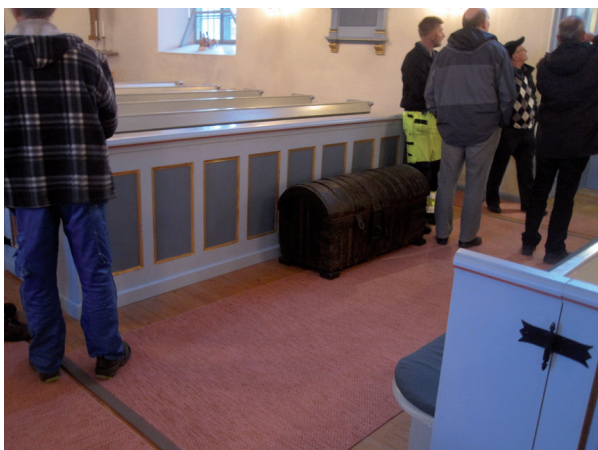
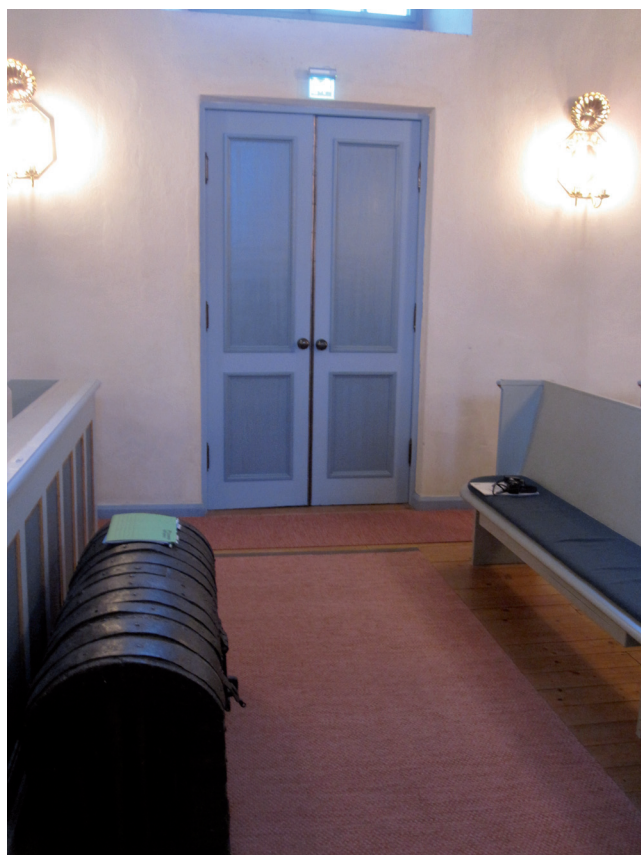
Nedan och till höger: Den nya tvärgången med återskapad bänkskärm.

| | | Tvärgången genom det södra bänkkvarteret återställdes. De två bänkraderna framför sydentrén togs bort och förvaras i kyrkan. Psalmhylla och fotstöd på kvarvarande bänk i främre kvarteret demonterades. Det främre kvarteret slöts åter mot tvärgången med en äldre bänkskärm som tillvaratagits på tornvinden. Bänkskärmen kompletterades med en nytillverkad överliggare, lika övriga. Däremot valde man av utrymmesskäl att inte sluta det bakre kvarteret. Här lät man bänken vätta mot gången. Den nya bänkfronten målades av dekorationsmålare i samma färgställning, marmorering och förgyllning som befintlig bänkinredning. |

Att återuppta den södra tvärgången innebar i viss mån ett återställande av kyrkorummets ursprungliga planlösning. Eftersom hela bänkinredningen flyttades vid renoveringen 1983 kom tvärgången nu inte att hamna rakt framför sydentrén och den erhöll inte heller samma bredd utan blev något (ca 70 cm) bredare.
