# Gripenbergs gård

Antikvarisk medverkan i samband med utvändigt  
ommålning av säteribyggnaden på Gripenberg 4:1.  
Säby socken i Tranås kommun,  
Jönköpings län

## ANTI-KVARISK MEDVERKAN

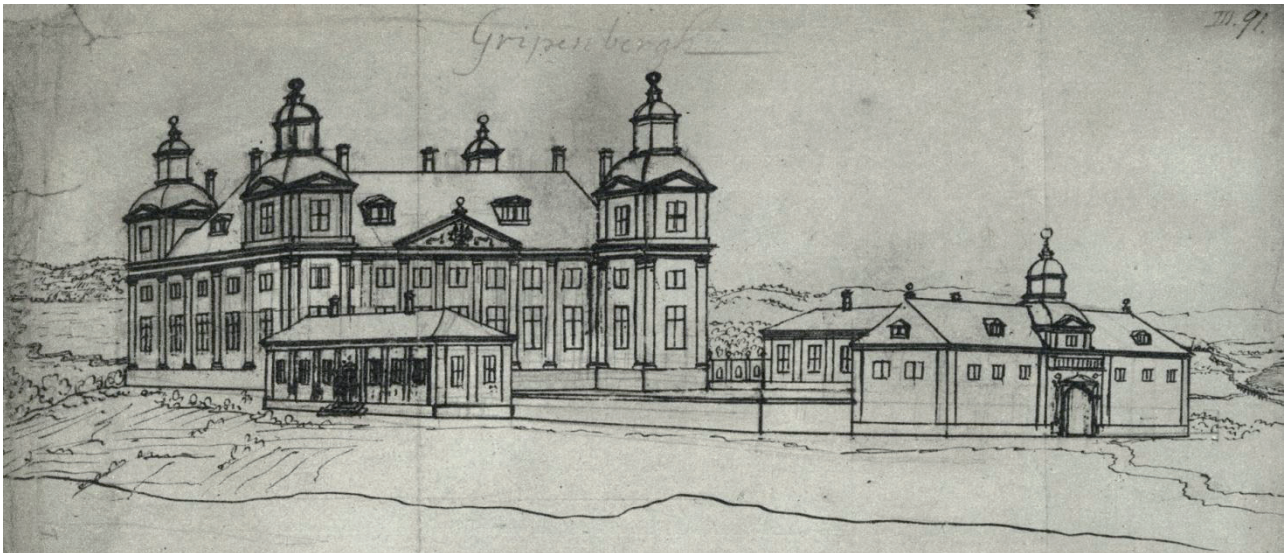
Gripenberg på 1660-talet. Grundfärgen var rödfärg. Det är hittills det äldsta kända exemplet på en rödfärgad huvudbyggnad på en gård i Jönköpings län. Teckning av E Dahlbergh som förlaga för Sueciaverket. Kungliga biblioteket.

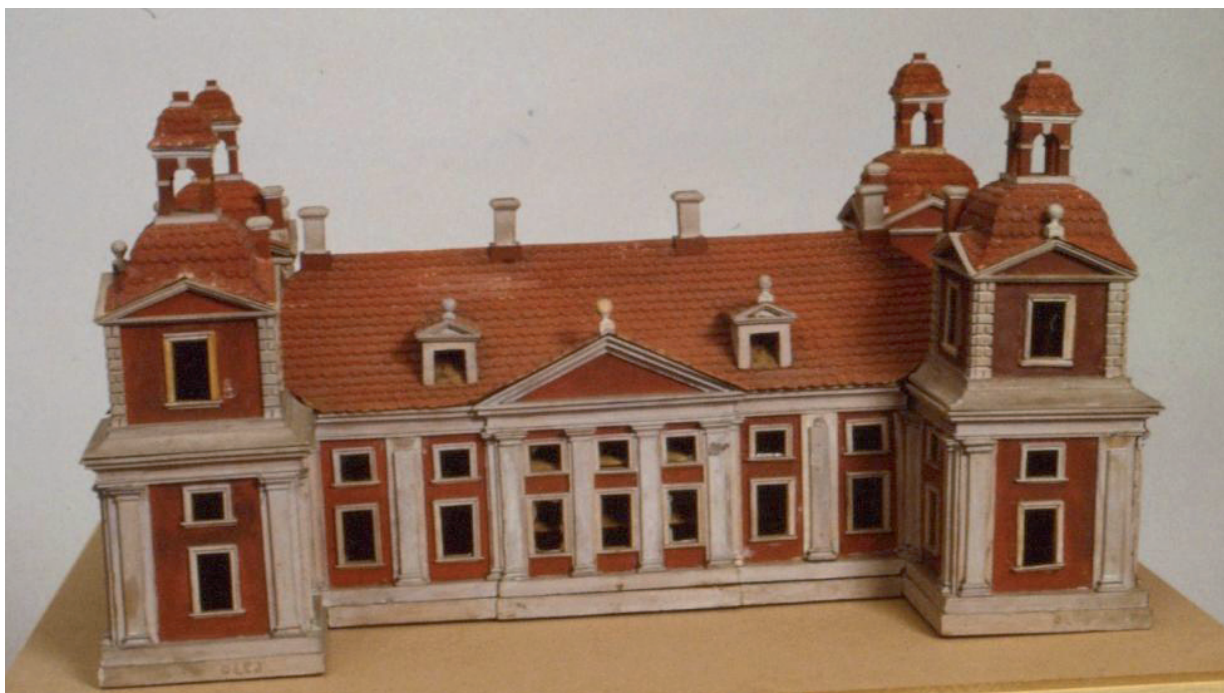
Gripenberg med färgsättning i rött och med omfattningar i grått. Gripenberg vid 1600-talets mitt. Modell i trä som finns på Skokloster. Modellen har förmodligen använts som byggnadsmodell under byggnadstiden. Foto Göran Sandstedt, 1990-tal, Jönköpings läns museum.

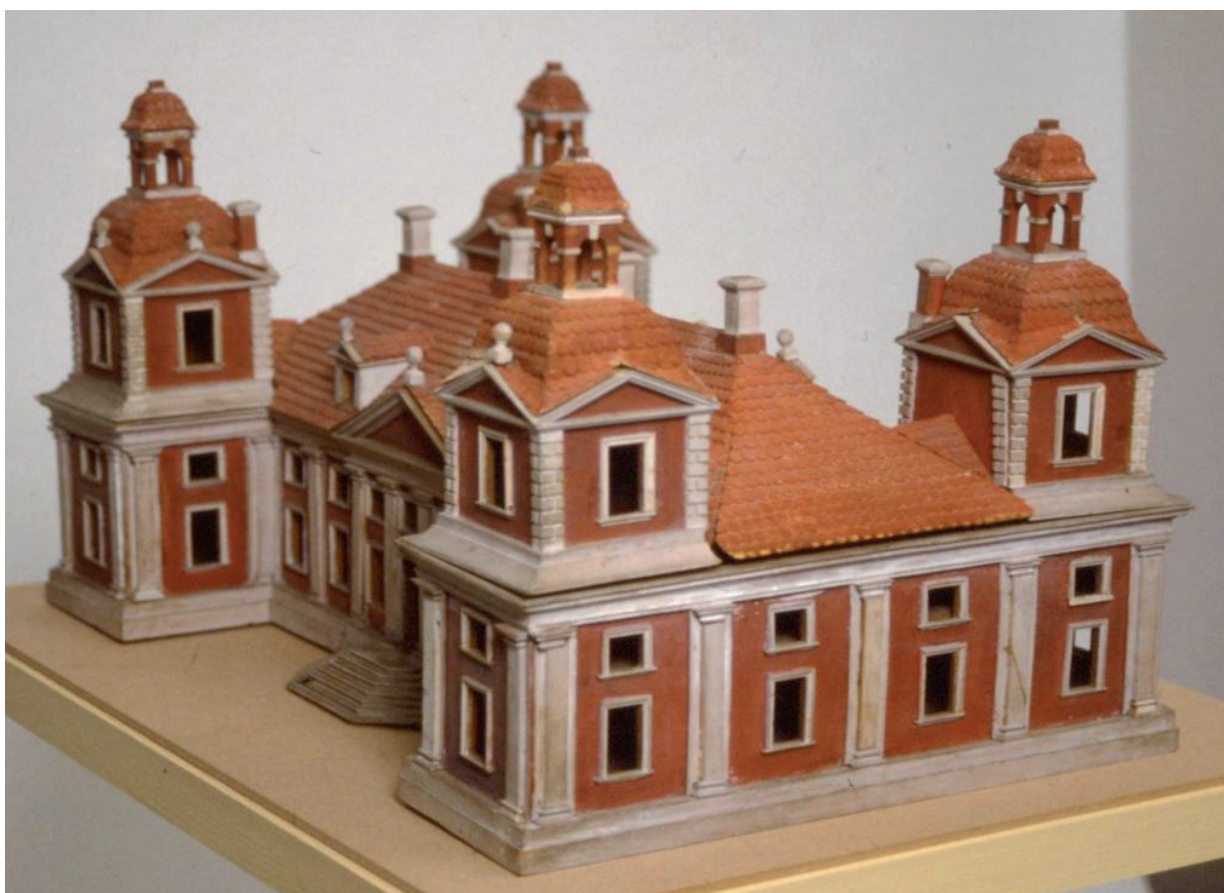
Gripenberg med färgsättning i rött och med omfattningar i grått. Gripenberg vid 1600-talets mitt. Modell i trä som finns på Skokloster. Modellen har förmodligen använts som byggnadsmodell under byggnadstiden. Foto Göran Sandstedt, 1990-tal, Jönköpings läns museum.

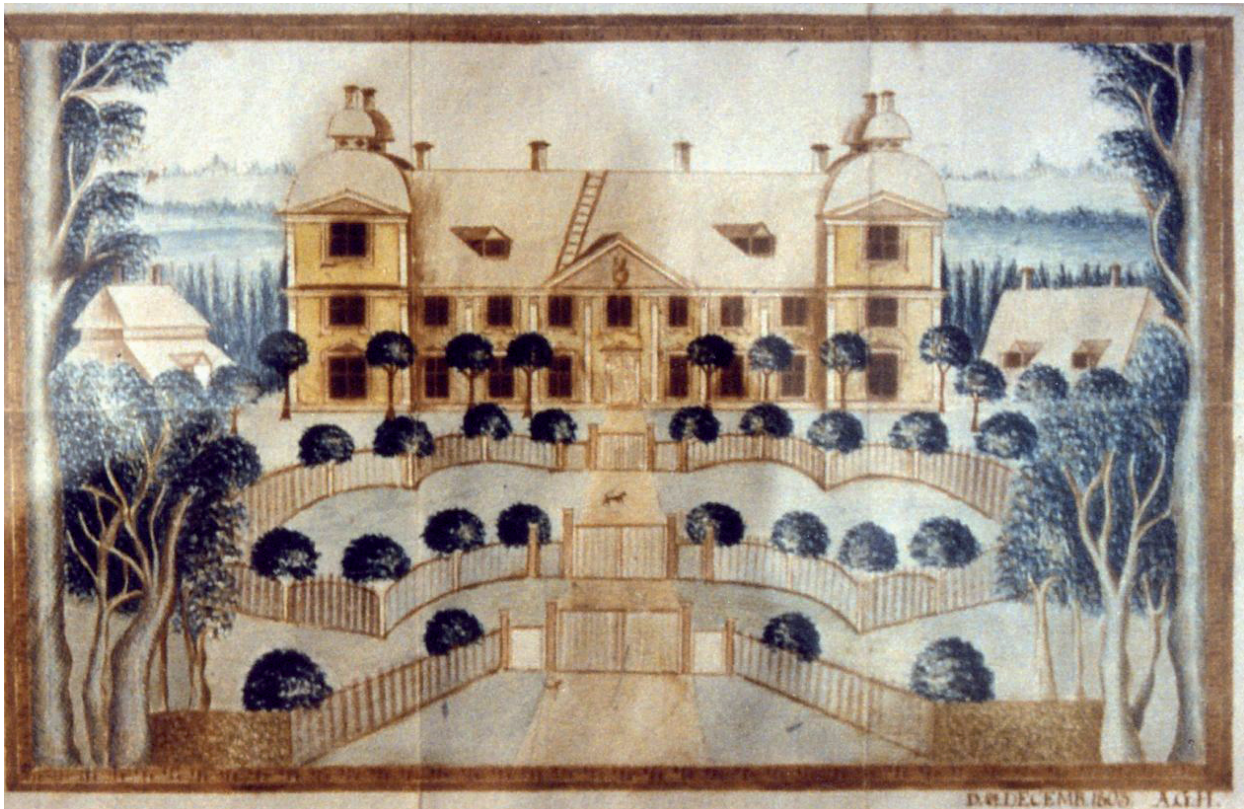
Gripenberg 1803. Akvarell av dåvarande inspektorn Hjertsäll på Gripenberg. Den äldsta kända avbildningen av den då gulmålade byggnaden.

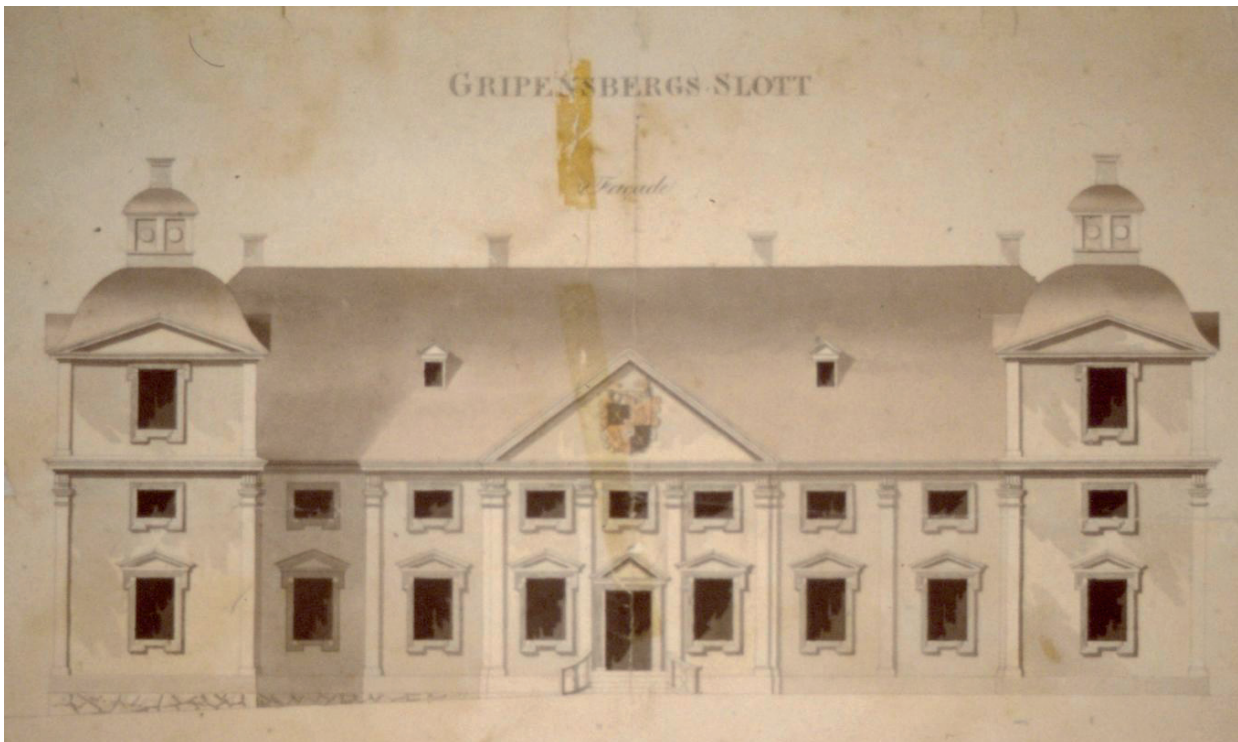
Gripenberg. Fasadritning signerad av Samuel Enander 1813. Gripenbergs gårdsarkiv. Kulören är inte återgiven. Vapenskölden i trekantsfrontonen är det Wrangelska och denna byttes omkring tio år senare ut mot det af Söderlingska. Denna sköld är på baksidan daterad 1825.

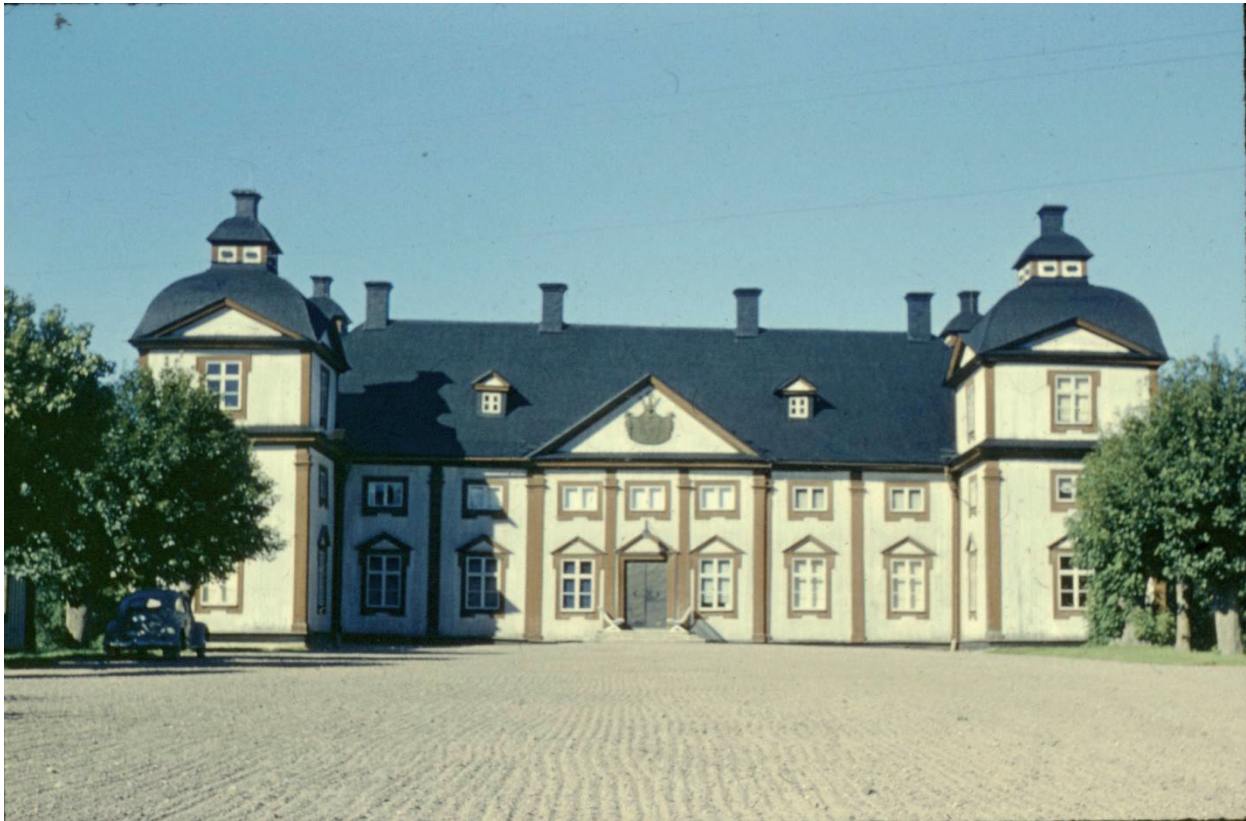
Gripenberg. Foto av landsantikvarien Gunnar Svahnström 1952, Jönköpings läns museum. Det äldsta färgfotografiet av Gripenberg i läns museets arkiv. Den brunmålade vapenskölden är daterad 1825.

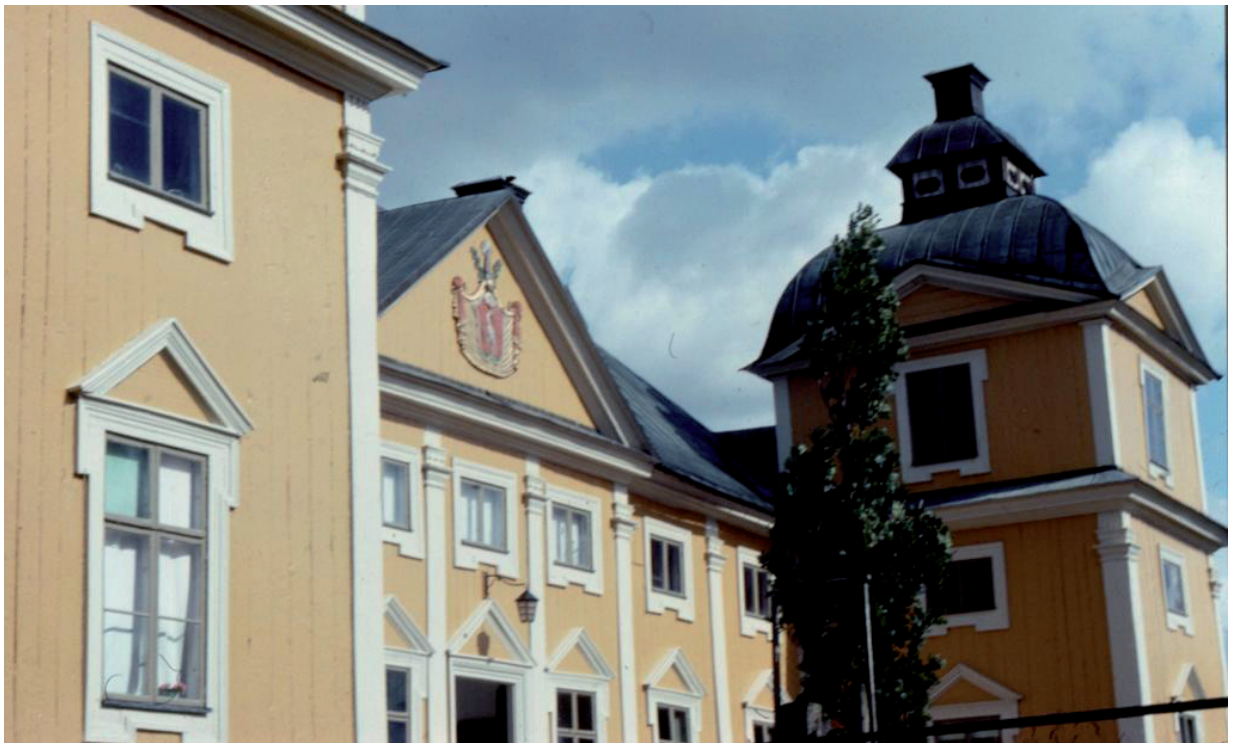
Gripenberg. Foto efter ommålningen på 1990-talets början av Bo E Karlson, Jönköpings läns museum 1992.

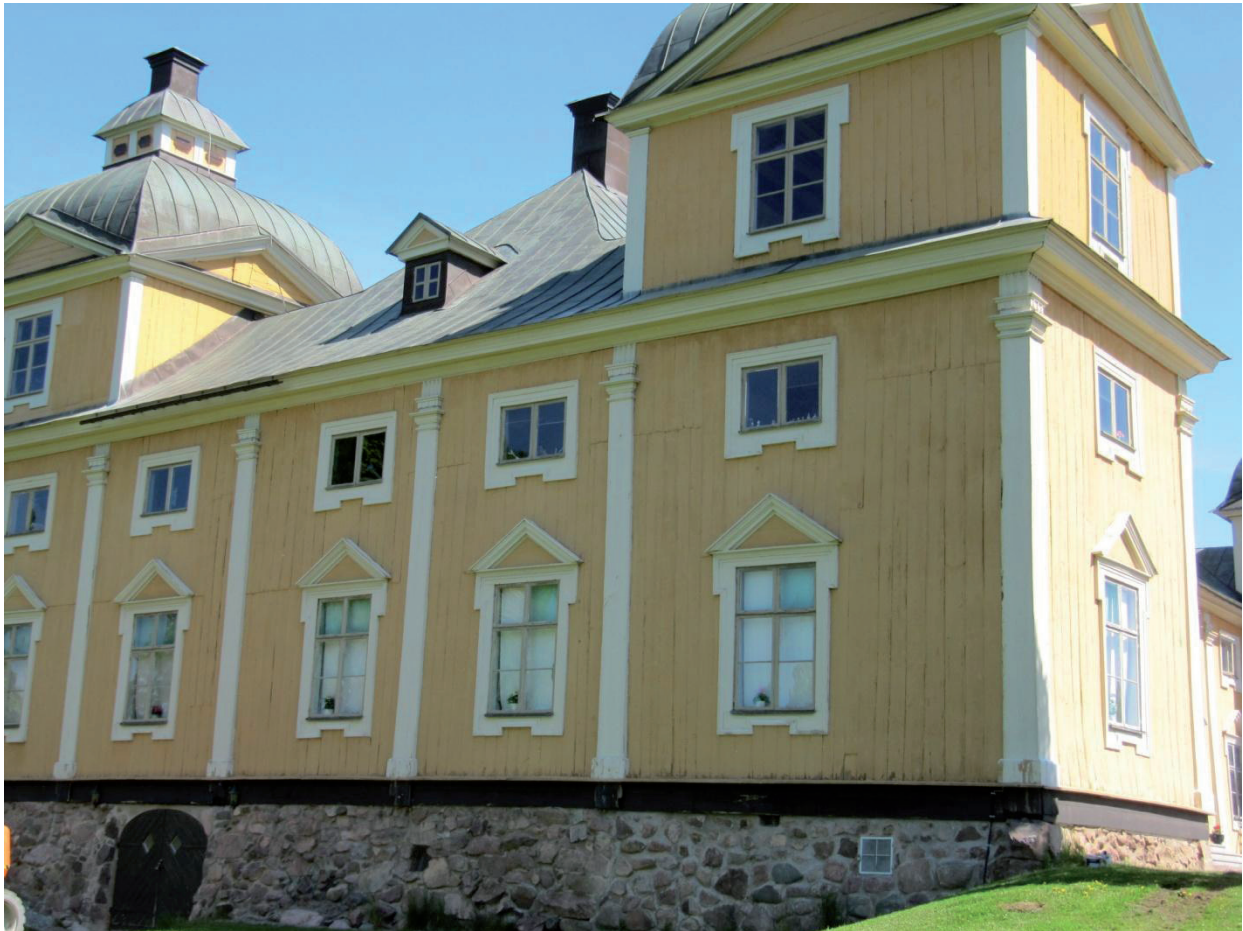
Gripensberg. Västra fasaden. Foto före ommålningen 2012. Foto 2012.

| Period/år | Arkitekt | Entreprenör/Hantverkare | Byggherre |
|---|---|---|---|
| Målning fasader | Fasaderna ommålades senast i början på 1990-talet. | <p>Förslaget gjordes upp efter färgundersökning. Den historiska utgångspunkten var en färgsättning från senare delen av 1700-talet då huset oljemålades. Denna färgsättning togs fram efter riksantikvarieämbetets rekommendationer 1964 vid den stora restaurering som genomfördes 1963-65. Då fick taket sin nuvarande kopparplåt som ersättning för det tidigare spåntaket som byggnaden fick vid sin tillkomst.</p> <p>Inför ommålningen gjordes färgprover på panelen och omfattningar. Denna undersökning visade att fasaderna varit målade med gul oljefärg och svaga rester av den tidigare gråvita färgen. Några spår av tidigare gul kulör framkom ej. Vid fasadrengöringen före ommålning 1964 användes en sandblåstring vilket medförde att tidigare färg till stor del togs bort och det rena träet blev synligt. På timmerstommen kunde nu en svag rödfärg dokumenteras, vilket även tidigare är dokumenterat.</p> | |

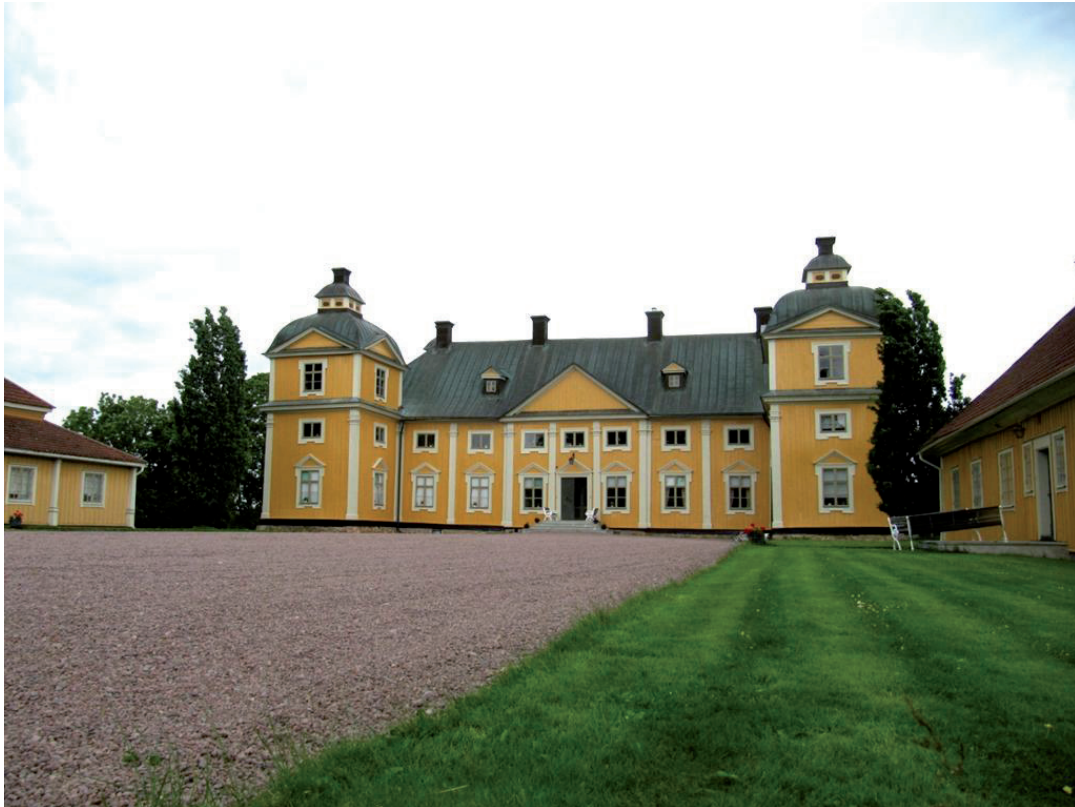
Fasaden mot söder. Foto 2012.

| | | <p>Omfattningar, fönster och dörrar hade en avvikande kulör.</p> <p>Fasad: Leverantör Gysinge Färg AB. Gul. , fasadytor på panel. Gripenberg Gul nr 3071-150.<br/>Gripenberg gul, NCS S3040-Y30R. Pigment: titandioxid, järnoxidgult, järnoxidrött, järnoxidbrunt.</p> <p>Omfattningar, Grå, Grå Gripenberg nr 371-11051.<br/>Gripenberg grå, NCS S4010-Y10R. Pigment: titandioxid, järnoxidgult, kromoxidgrönt, järnoxidbrunt, kimrökssvart.</p> <p>Bågar m m, Ljusgrå, Ljusgrå Gripenberg, nr 3071- 11052.<br/>Gripenberg ljusgrå, NCS S2005-Y30R. Pigment: titandioxid, järnoxidgult, kromoxidgrönt, järnoxidbrunt, kimrökssvart.</p> <p>Dörrblad och plattor ingående i dekor på torn. Brun, Linolfärg järnoxidbrun nr 3071-52-1. Järnoxidbrun, NCS S8010-Y30R. Pigment: järnoxidbrunt</p> <p>Vidare har använts grundningsfärg, Utomhusgrundfärg nr 3071-99-10. Färguppgifterna från leverantören.</p> |

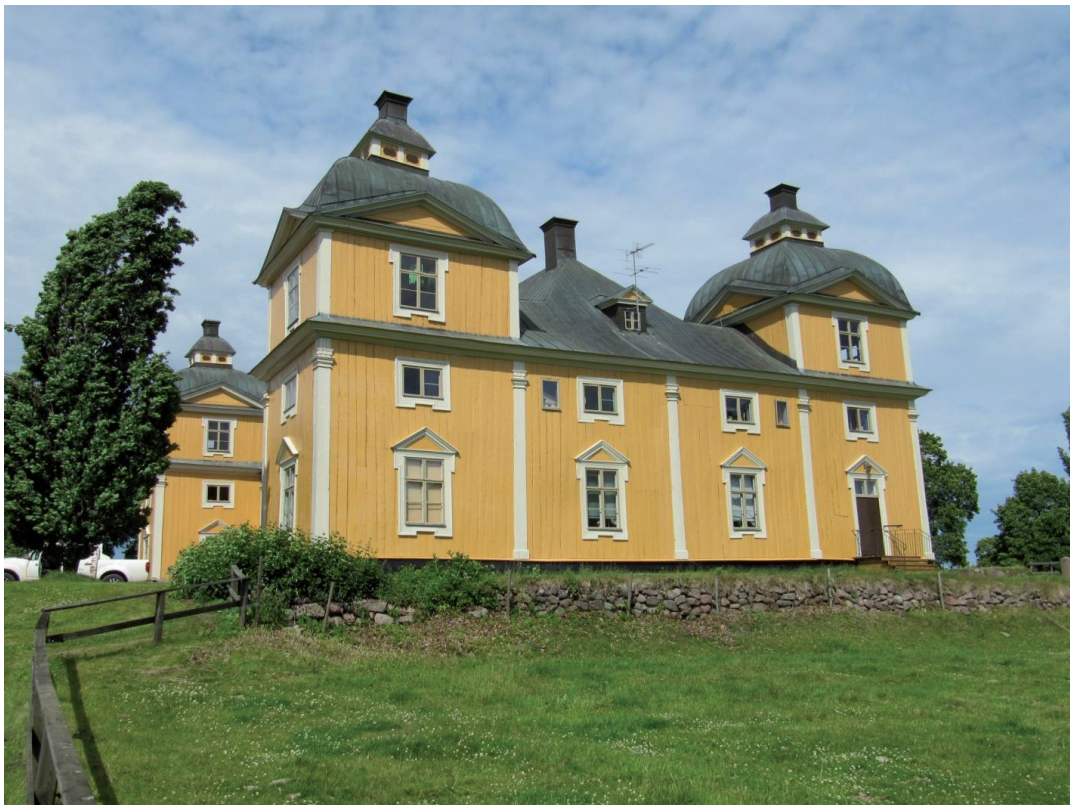
Fasaden mot öster. Foto 2012.

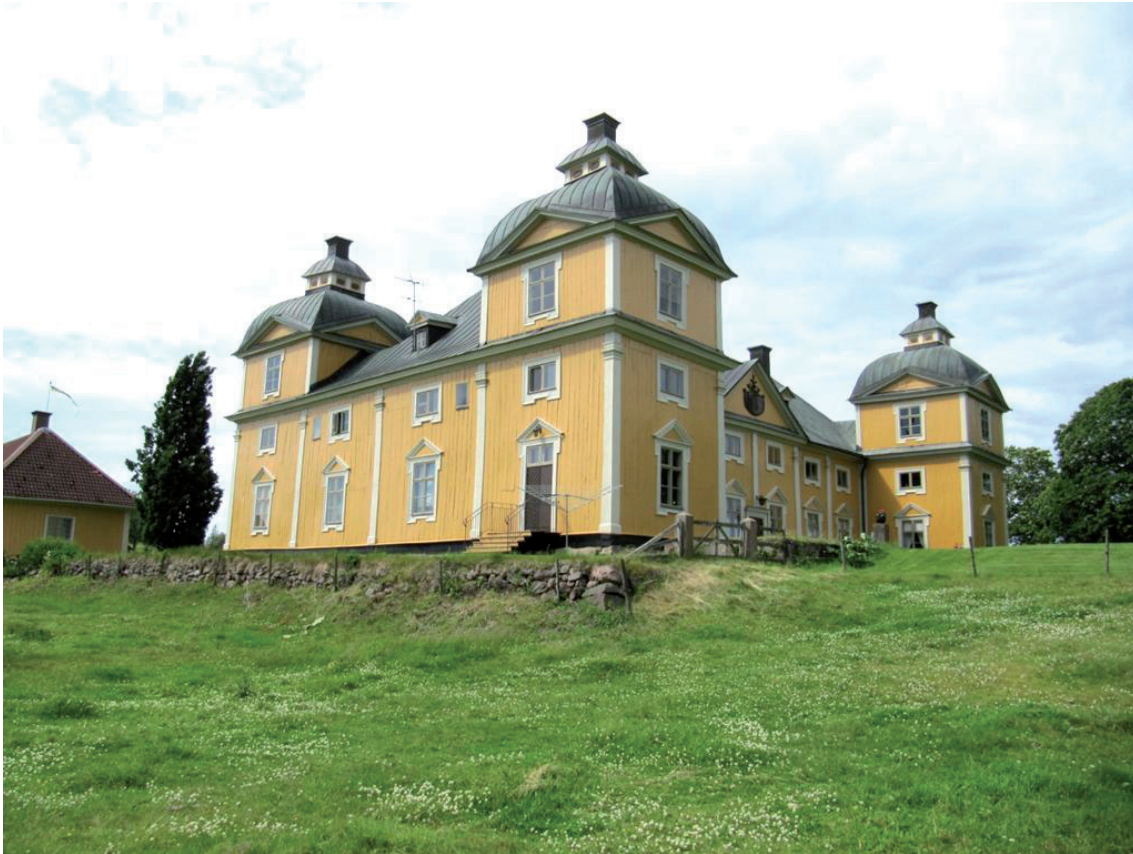
Fasaderna från nordost. Foto 2012.

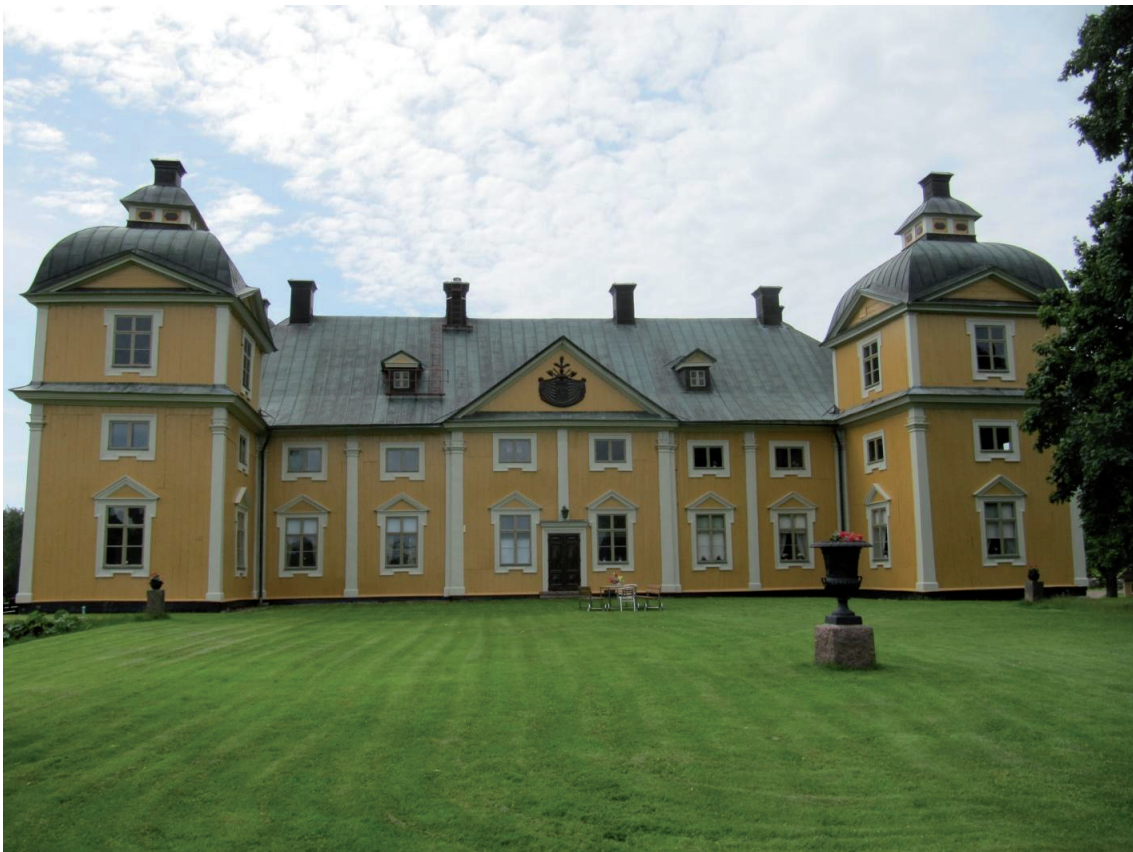
Fasaderna mot norr. I frontonen det Hermelinska vapnet. Foto 2012.

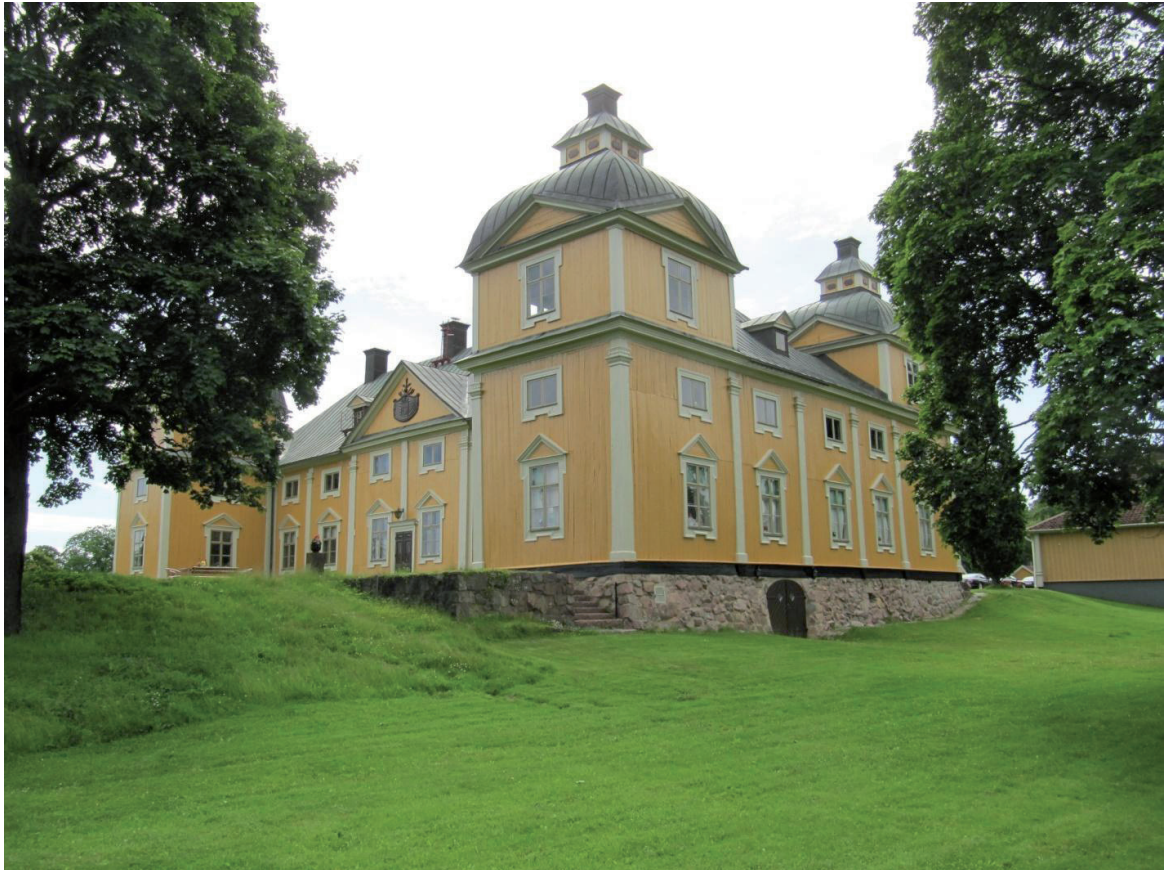
Fasaderna mot nordväst. Foto 2012

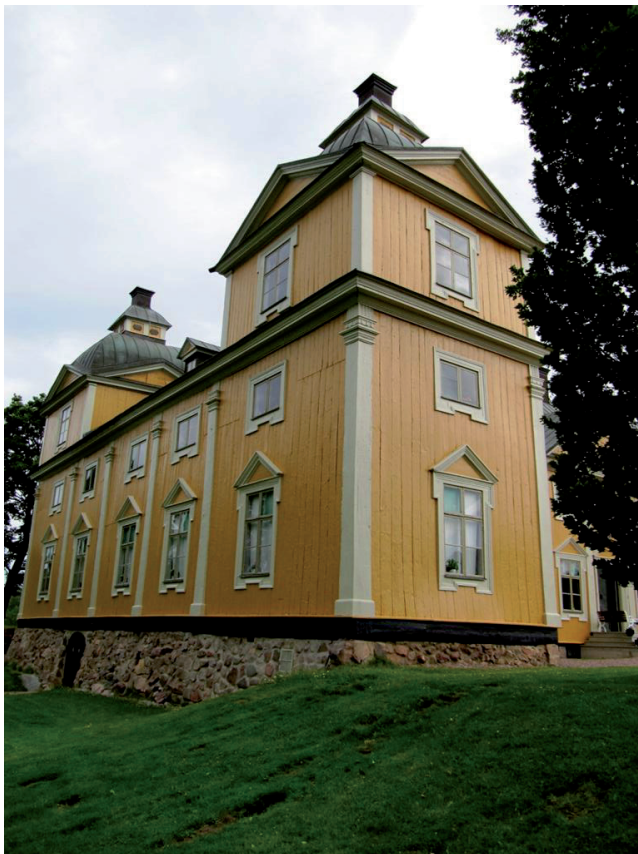
Fasaden mot väster. Foto 2012.

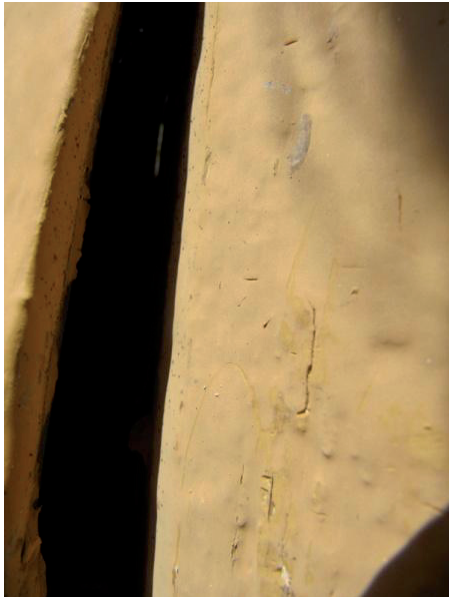
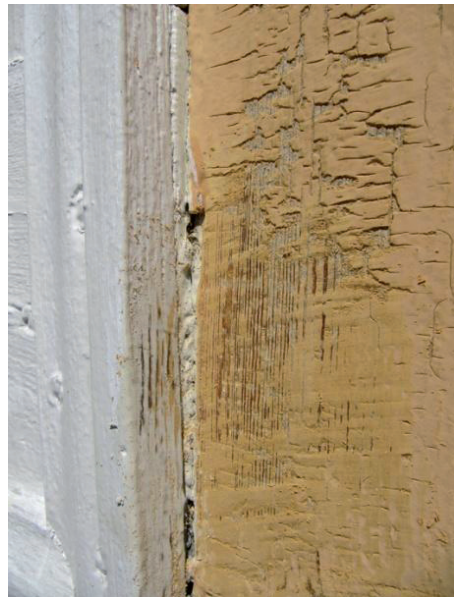
Färgprover. Panel med öppning mot timmervägg med spår av rödfärg. Höger bild. Skrapprov vid fönster. Foto 2012.

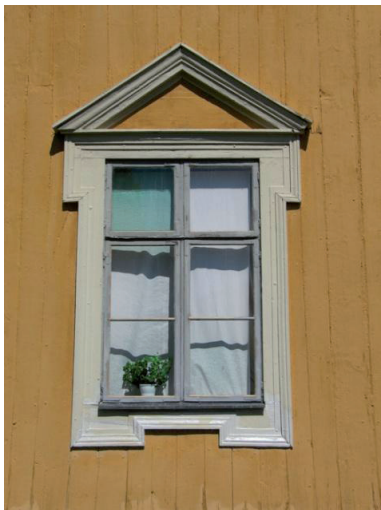
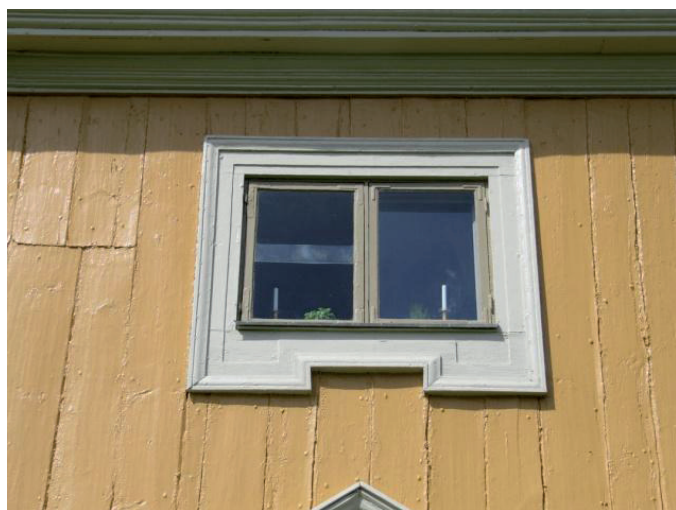
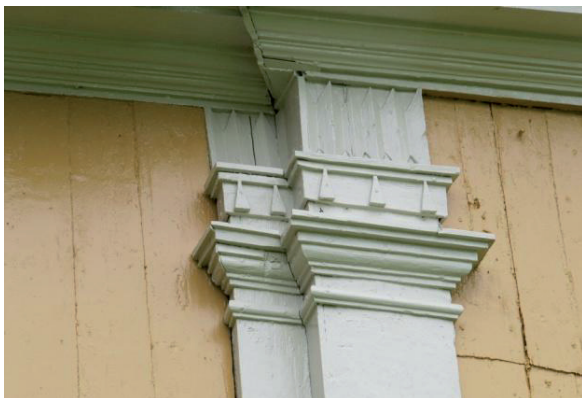
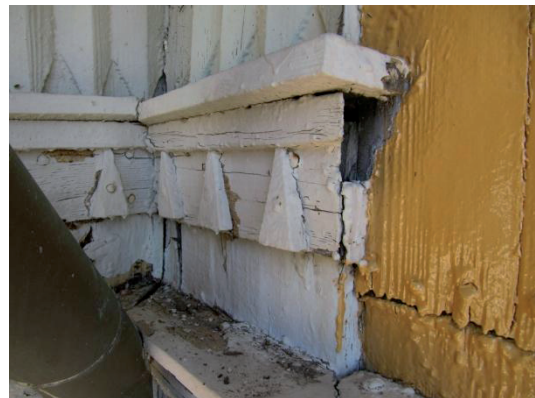
Fasaddetaljer. Fönster och ornament. Foto 2012.
