# Mariakyrkan i Värnamo

Ny stols- och bänkinredning i kyrkorummet  
Värnamo stad och kommun  
Jönköpings län, Växjö stift

## ANTI KVARI SK KONTROLL

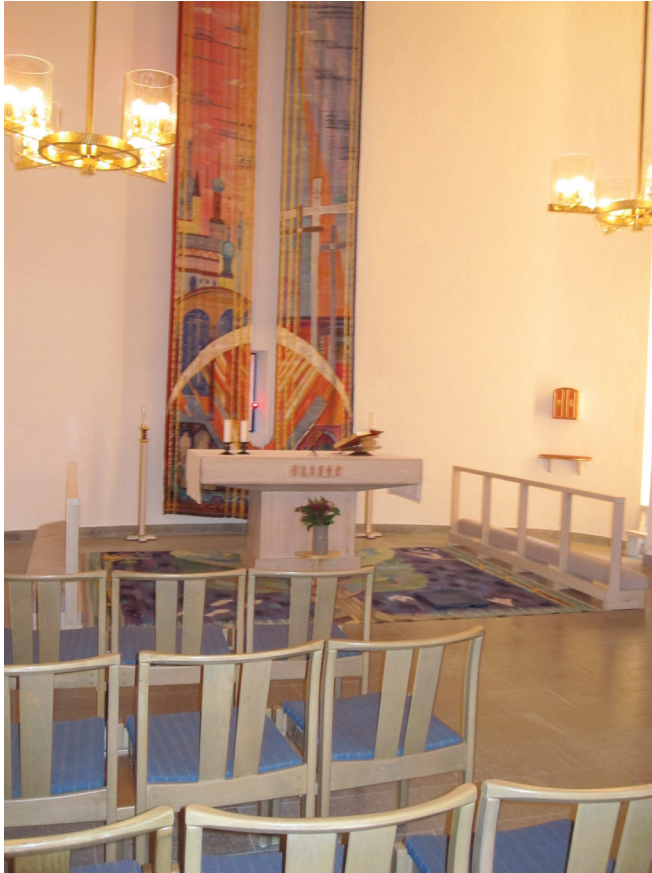
Kyrkorummet hade stolar i laserad ek med blåa dynor. Stolarna var formgivna av Bengt Ruda och samtida med kyrkans tillkomst 1977.

| Period/år | Arkitekt | Entreprenör/Hantverkare | Byggherre |
|---|---|---|---|
| Kyrkorummets stolsinredning | <p>Kyrksalen har fristående stolar som är från kyrkans tillkomsttid. Stolarna i grålaserad ek ska enligt uppgift vara formgivna av Bengt Ruda, svensk möbelformgivare verksam på 1950-60-talet, bland annat knuten till NK. Stolarna skiljer sig kulörmässigt ifrån altare och knäfall som är i ljuslaserad furu. Stolsdynorna är klädda med ett vävt ylletyg, vilket plockar upp färgskalan i Anna-Maria Hokes altarvävnad i olika toner av blått med inslag av gul, orange och rött. Även tygets randning återfinns i altarvävnadens framställning. Detta antyder att stoltyget är framtaget särskilt för ändamålet. Kormattan i ylle går även i djupt blått men drar mer åt den violetta färgskalan.</p> <p>De befintliga stolarna uppges vara i dåligt skick vilket är motivet till att de ersattes.</p> | <p>Stolarna ersattes med nya i modellen Wexiö, Källemo AB, formgiven av C A Acking. Serien är särskilt framtagen för kyrkointeriörer. I jämförelse med de befintliga är de nya stolarna något kantigare och distinkta till formen men ansluter väl till den modernistiska interiören. Stolarna tillverkades i bok med dyna av sadelgjord.</p> <p>Den blå färgen hos kyrkorummets textilier är en bärande del i helhetsgestaltningen. Den har även en liturgisk innebörd då blått förknippas med heliga Maria, för vem kyrkan är tillägnad. Den stolsmodell som här valts har ingen heltäckande stolsdyna. Att förse den med fast dyna är praktiskt möjligt men skulle innebära ett ingrepp i huvuddragen i dess design. Istället valdes en blåfärgad sadelgjord, vilken fick specialbeställas då detta inte ingick i företagets normala sortiment. Någon standardkulör som stämde fanns inte utan prover på olika garnfärgningar togs fram av tillverkaren. Vid valet av kulör togs främst hänsyn till olika blå nyanser hos kortextilierna. En något mer dämpad blågrå nyans valdes än altarvävnadens klarblå.</p> <p>Stolarna i bok gavs, i likhet med förut, en något mörkare lasering än övrig inredning i vitlaserad furu. Med en varmt grå lasyr kom stolarna att anslut till golvet i brungrå kalksten. Lasyren bröts med pigmenten grön umbra, guldocker och järnoxidrött och gjordes så tunn att träets naturliga ådring framträder och därigenom bidrar till kulören. Stolarna</p> | |

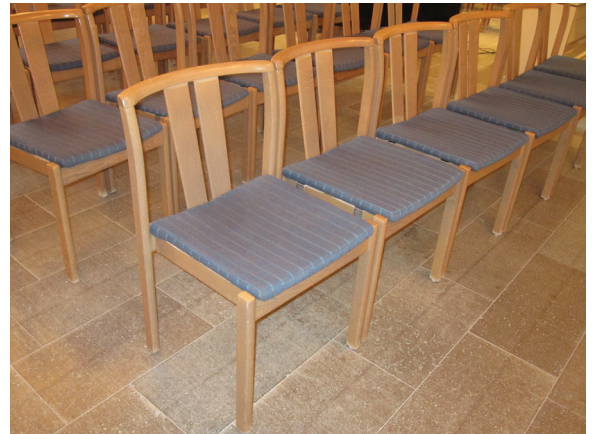
Stolarna hade en något gråare lasering än altare och knäfall.

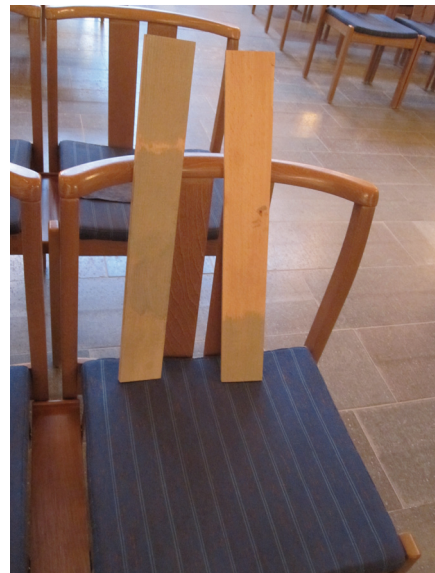
Kulörprov på lasyren till de nya stolarna.

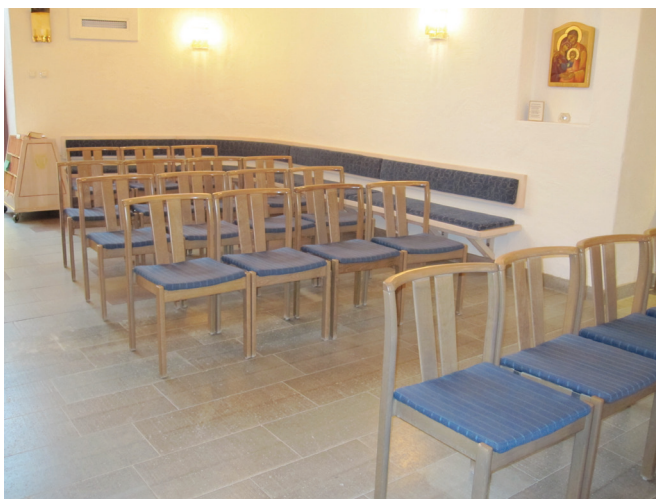
I kyrsalens bakre del fanns väggfasta bänkar som tillkommit samtidigt med kyrkorummets utvidgning 2002, ritade av arkitekt Lars Redegard.

| Kyrkorummets väggfasta bänkar | Då kyrkorummets nedre del inlemmades 2002 tillkom en väggfast bänkinredning ritad av arkitekt Lars Redegard, tidigare medarbetare hos Berglund. Denna är i vitlaserad furu med klädsel i mörkblått med ett slingmönster i orange. | <p>slutbehandlades med en syntetisk halvglansig lack.</p> <p>Tillfälliga lösa dynor fanns redan till de befintliga stolarna. Dessa var sekundära och klädda med samma helsyntetiska tyg som fanns på väggbänkarna. Dynorna behölls men kläddes om samtidigt med väggbänkarna och med samma tyg som dessa.</p> <p>För att få till stånd fler sittplatser utvidgades de fasta väggbänkarna till att även omfatta den södra långhusväggens främre del samt sidoskeppets bakre vägg. De nya väggfasta bänkarna utfördes, med de befintliga som förlaga, i vitlaserad furu, hängda på konsoler i väggen. Bänken i sidokapellet fick förses med ben eftersom konsolerna inte gick att fästa i bakomvarande gipsvägg. Dynorna kläddes om eftersom man inte kunde få fram mer av samma tyg. Detta innebar att man nu kunde välja ett tyg som kulörmässigt bättre hängde samman med kortextilierna och de nya stolarnas sadelgjord. Härmed förbättrades helhetsverkan i rummet. För att erhålla en tåligare och ur skötselsynpunkt mer praktisk klädsel samt att uppfylla kraven på brandsäkerhet valdes åter ett syntetiskt flamskyddsbehandlat möbeltyg, dock med lägre glans än det förra. Tyget var enfärgat i en blågrå kulör som påminner om stolssitsarnas sadeljord.</p> <p>Tyvärr levererades bänkarna i gran istället för furu, vilket beställts. Därmed har den nya bänkinredningen en något vitare nyans än den befintliga</p> |

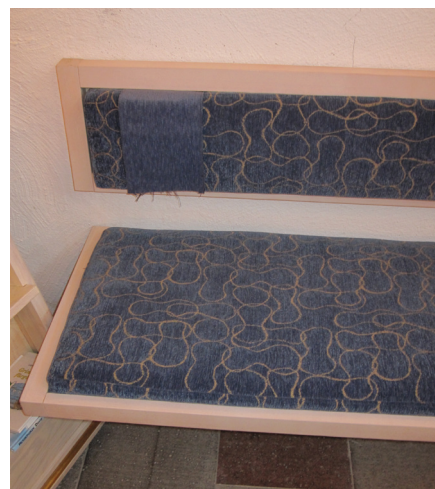
Prov på tyg till omklädnad av bänkarna.

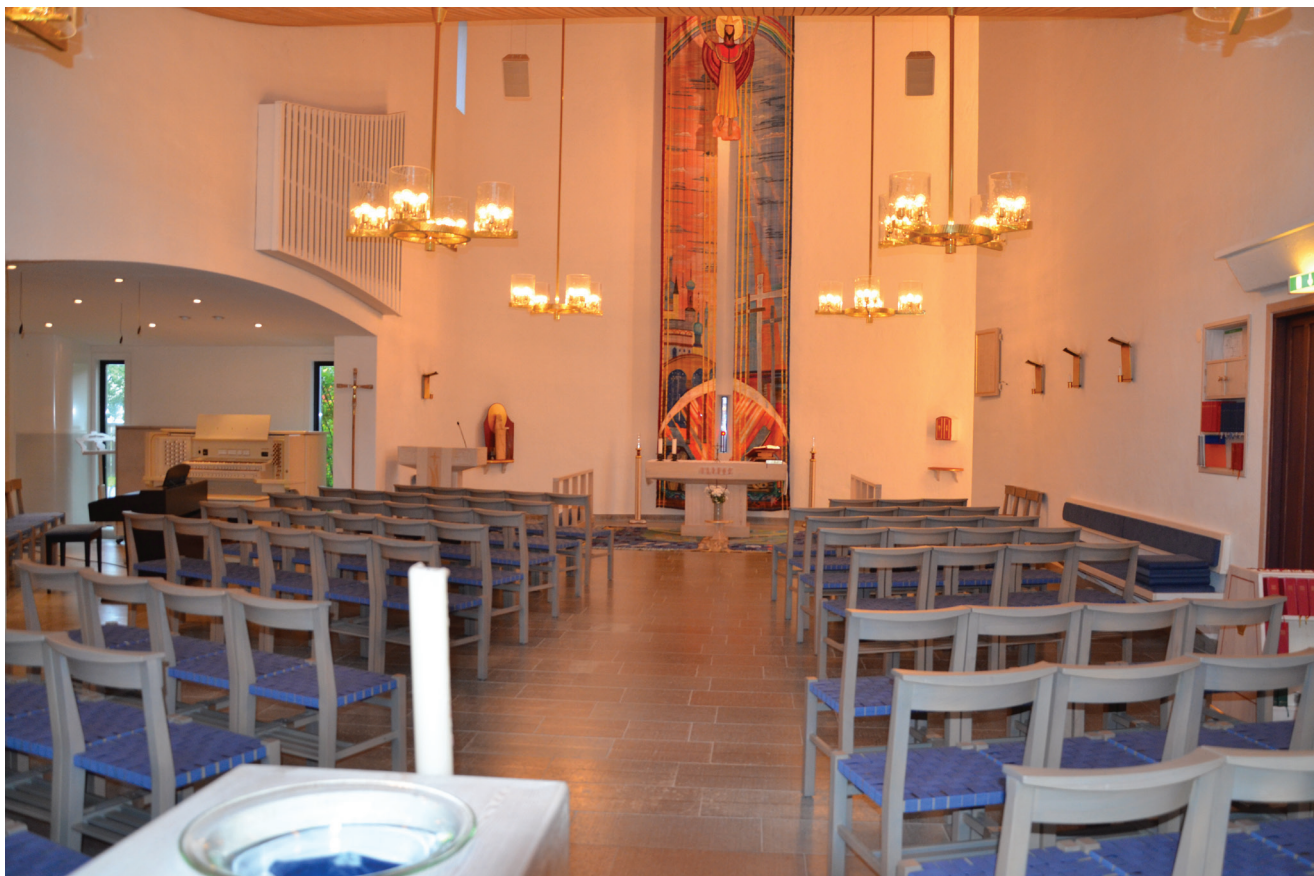
Kyrkorummert med de nya stolarna av modell Vexiö, tillverkade av värnamoföretaget Källemo AB. Bokstolarna laserades i en gråton som anslöt till kalkstensgolvet kulör.

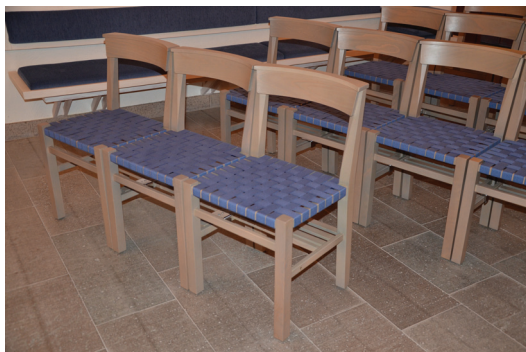
Stolarna beställdes med blåfärgad sadelgjord i en nyans som återfinns hos kortextilierna.

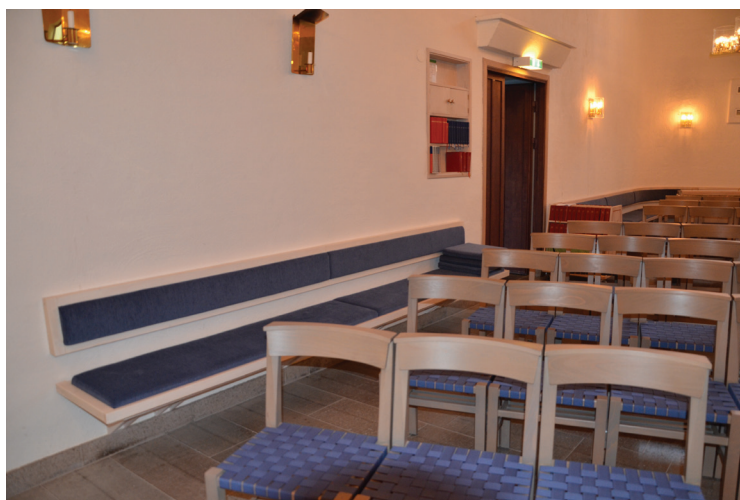
Ny väggbänk längs den södra långhusväggen. Samtliga bänkars dynor kläddes om.
