# Fryele kyrka

Antikvarisk medverkan i samband med  
nytt styr- och reglersystem för värmen

*Fryele socken i Värnamo kommun,  
Jönköpings län, Växjö stift*

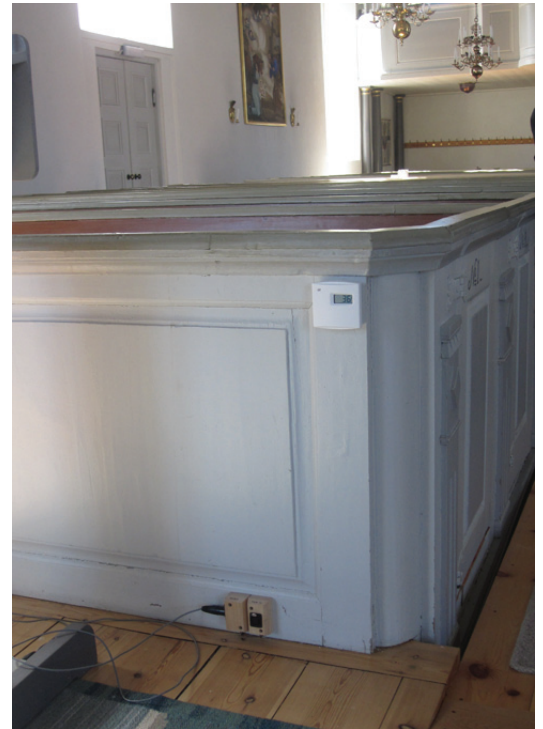
Fyra givare har placerats i kyrkorummet. Två är monterade i bänkkvarteren, en i det främre södra bänkkvarteret och en i det nedre norra bänkkvarteret. Givaren i koret är placerad på den södra bänkkfronten, mot mittgången till. Rent antikariskt är denna placering inte helt optimal, men när givaren är inmålad blir den mindre iögonfallande. Vidare är en givare monterad i taket i anslutning till kolonnen under läktaren på kyrkans norra sida. Givaren på läktaren är monterad inne i orgelhuset. I sakristian placerades givaren bakom dörren in till kyrkorummet i anslutning till tidigare installationer.

Givaren i koret är placerad på bänkfronten.

Vid slutbesiktningen konstaterades att givarna samt vissa sedan tidigare utförda elinstallationer i kyrkorummet, ska målas in.

När rapporten sammanställdes var målningsarbetena inte utförda. Inmålning av givarna ska göras av Finanders måleri, Värnamo.

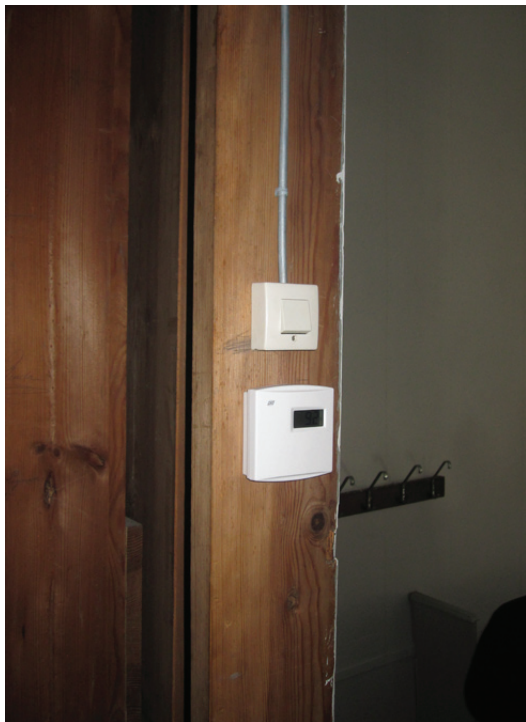
Givaren på läktaren är placerad inne i orgelhuset.

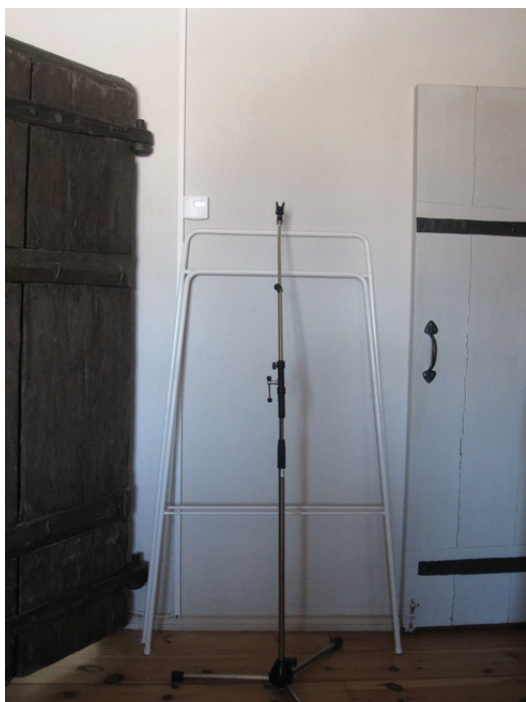
Givaren i sakristian är placerad bakom porten in till kyrkorummet, kabelkanalen var dragen sedan tidigare för annan installation.

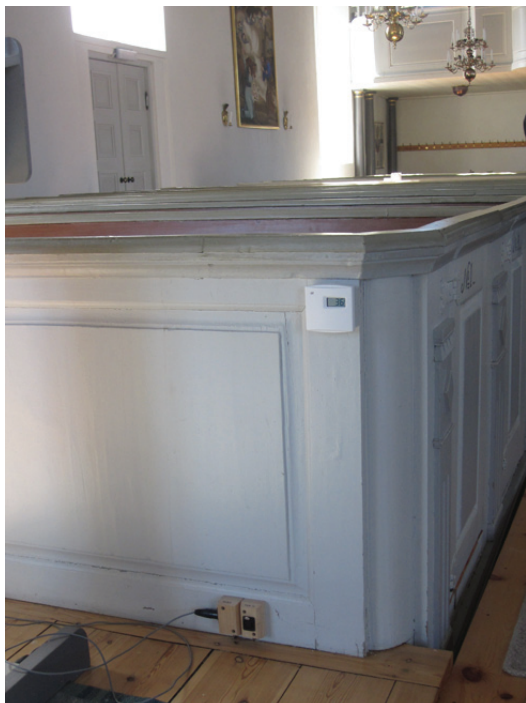
Givaren i koret.

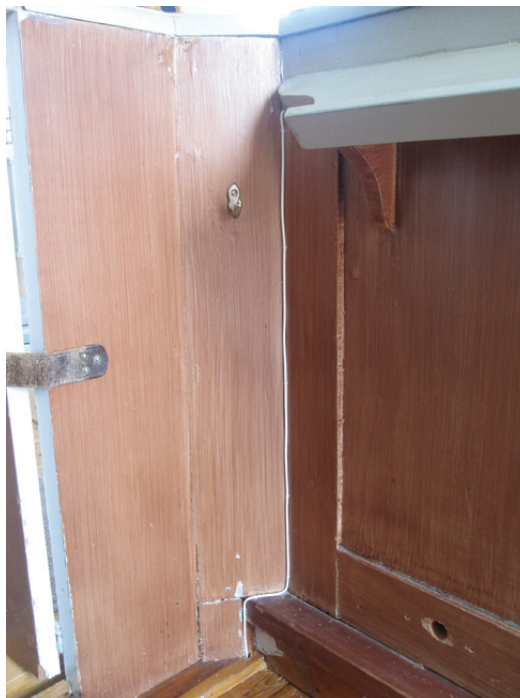
Kabeldragning för givare i koret.

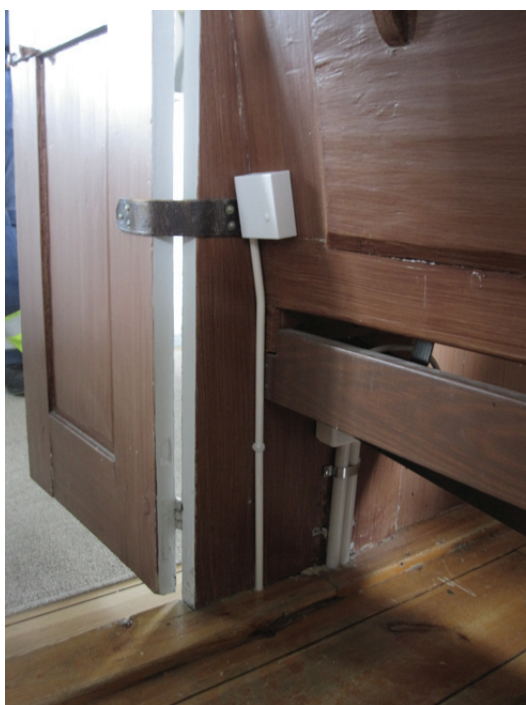
Givare i främre bänkkvarteret.

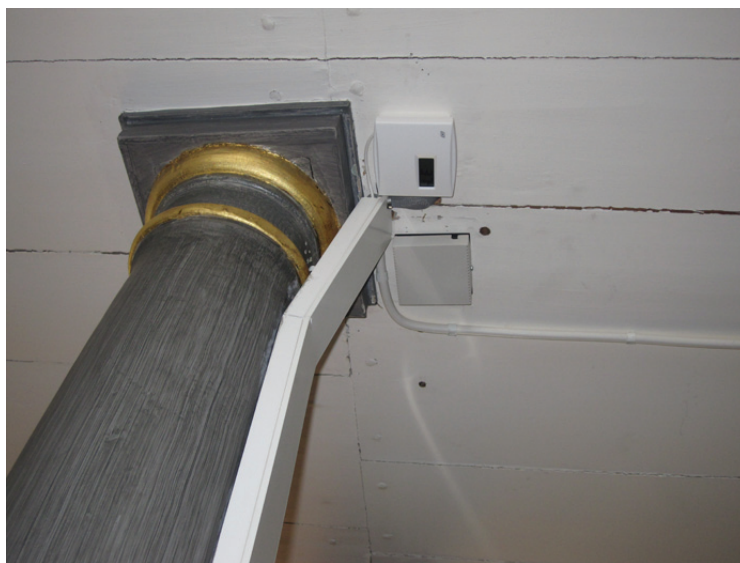
Givaren under läktaren är monterad i taket. Kabelkanalen på kolonnen är från tidigare installation. Kanalen ska målas in för att blir mindre iögonfallande.

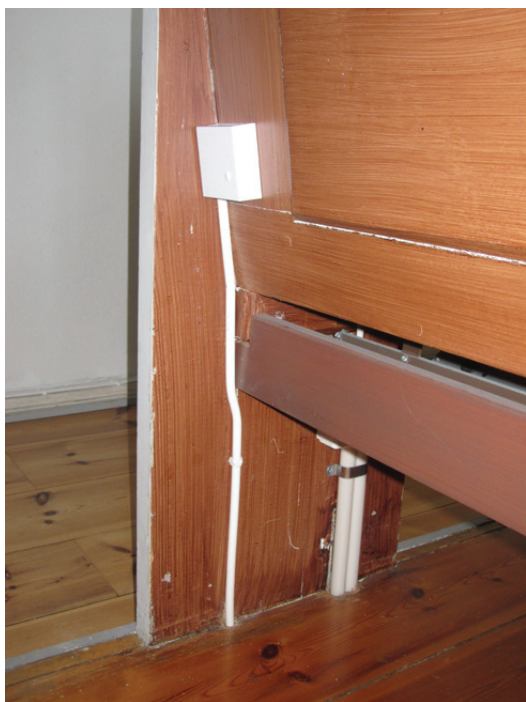
Givare i nedre norra bänkkvarteret. Detalj och översiktsbild.

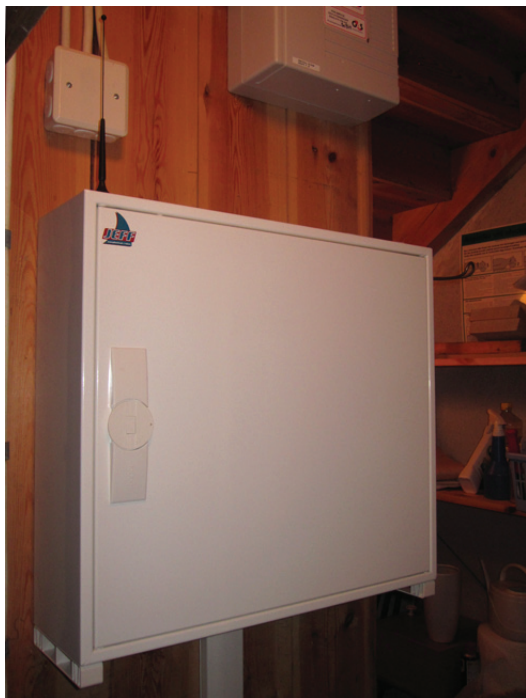
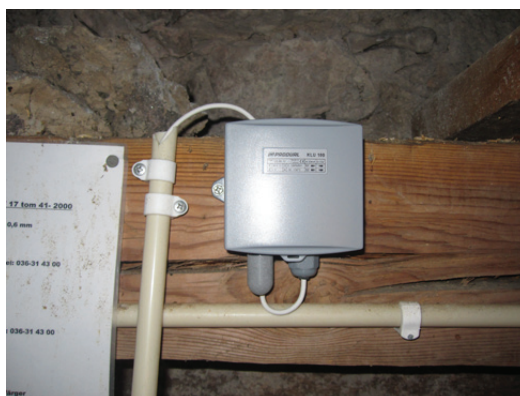
Till vänster: Den trådlösa sändaren sitter i på skåpet för styrenheten i förrådsutrymmet i vapenhuset.

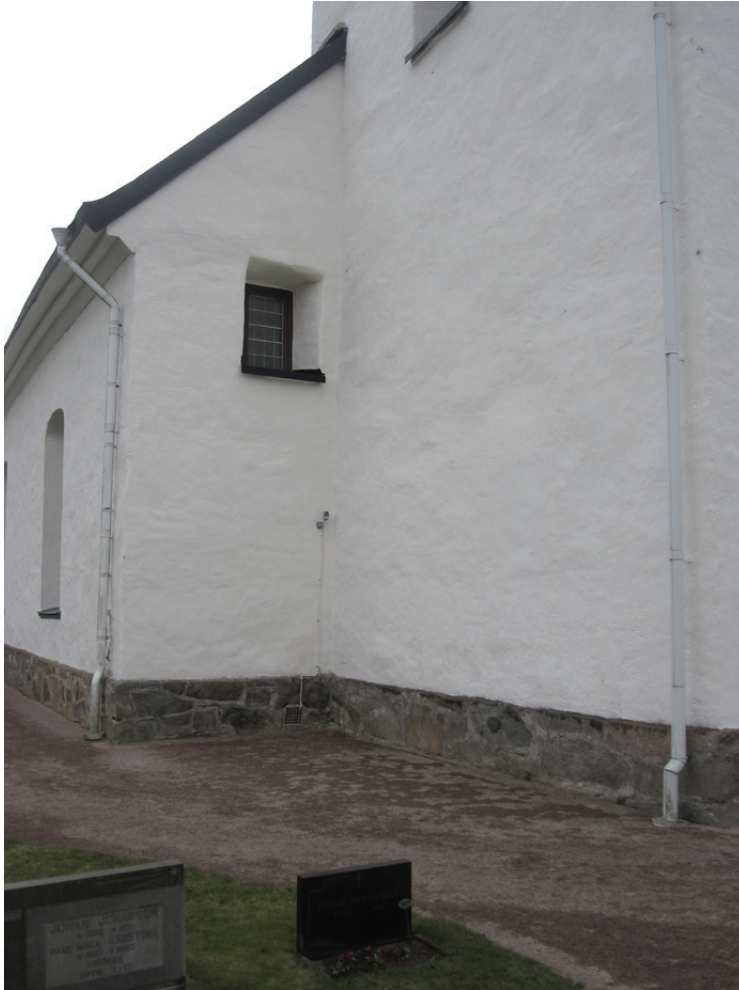
Utomhusgivaren är placerad i samma läge som tidigare givare, i vinkeln mellan vapenhuset och långhuset på byggnadens norrsida.

Utomhusgivaren sitter i samma läge som tidigare givare, i vinkeln mellan torn och långhus på byggandens norrsida, översiktsbild och detalj.
