# Värnamo kyrka

Antikvarisk medverkan i samband med  
nytt styr- och reglersystem för värmen  
Värnamo stad i Värnamo kommun,  
Jönköpings län, Växjö stift

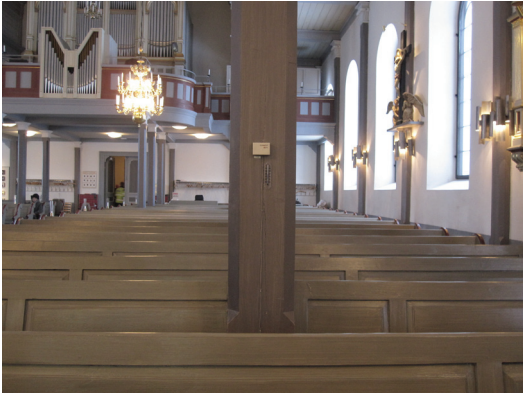
Den gamla givaren i kyrkorummet. Den var monterad på den främre pelaren i det norra bänkkvarteret.

Den centrala givaren för kyrkorummet är placerad i den främre delen av kyrkorummet. Den sitter i samma läge som tidigare givare, på den främre pelaren i det norra bänkkvarteret, på den sida av pelaren som vetter mot koret. Givaren är trådbunden och kabeln till den tidigare givaren har kunnat återanvändas.

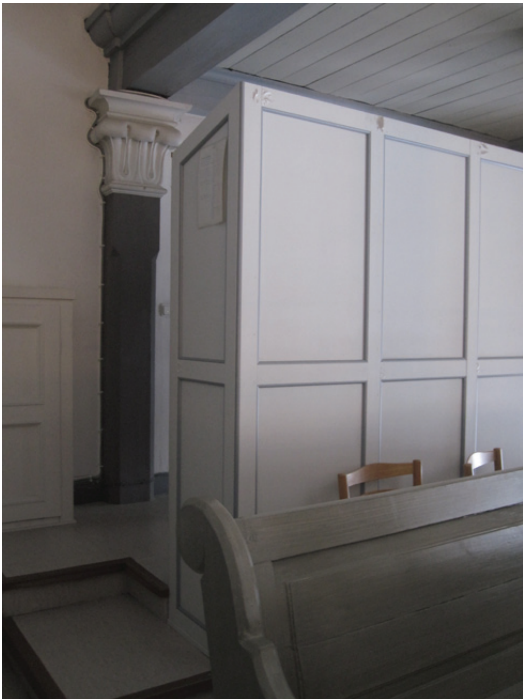
Skåp på orgelläktaren, före utförd installation.

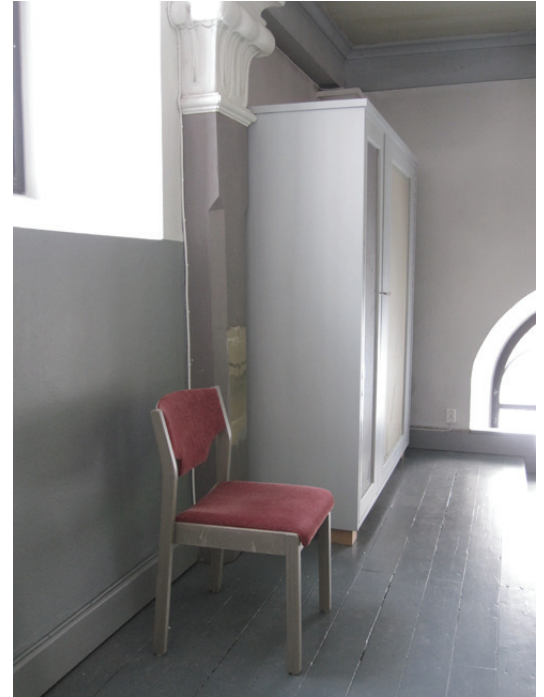
Skåp på läktaren i norra korsarmen före installation.

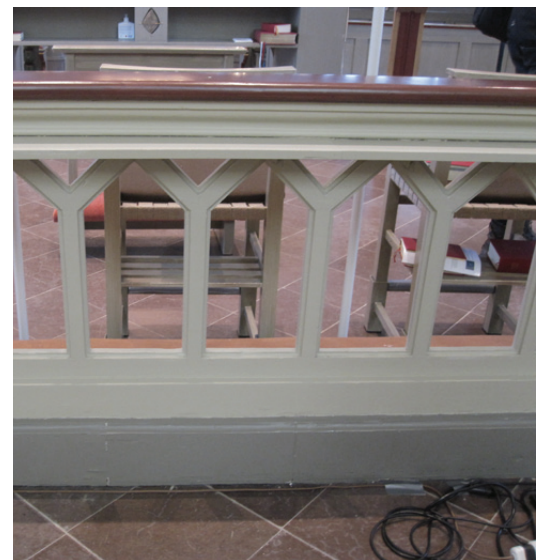
Koret före installation av extra eluttag på altarskrankets insida.

I samband med de genomförda arbetena installerades också två nya eluttag i koret, dels ett vid den norra pelaren i koret, dels ett på altarringens insida.

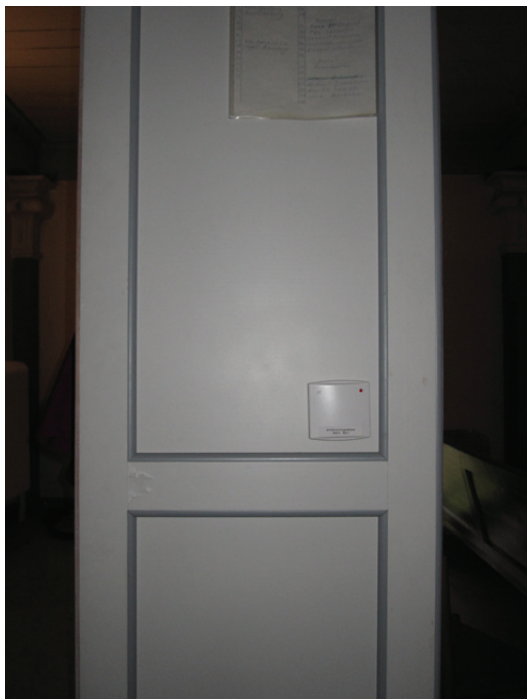
Givaren på orgelläktaren är monterad på gaveln på skåpet för körkåporna.

Vid slutbesiktningen konstaterades att givarna i kyrkorummet, ska målas in.

Inmålning av givarna ska utföras av Finanders måleri, Värnamo. När rapporten sammanställdes var inte målningsarbetena utförda.

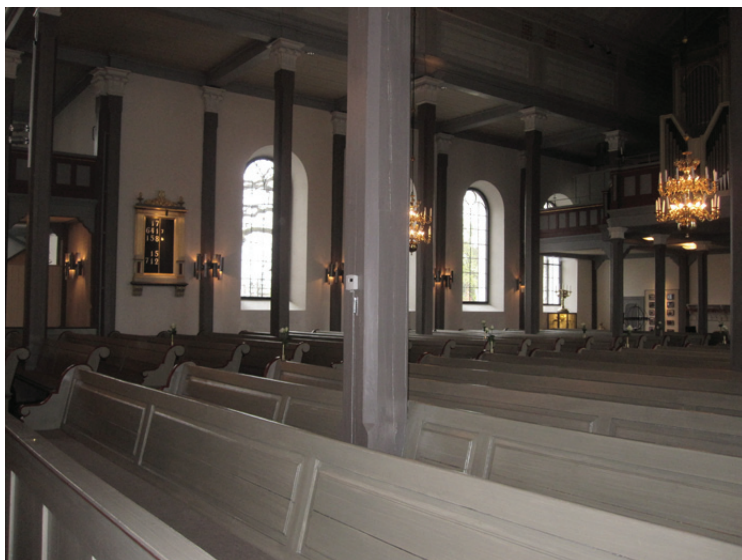
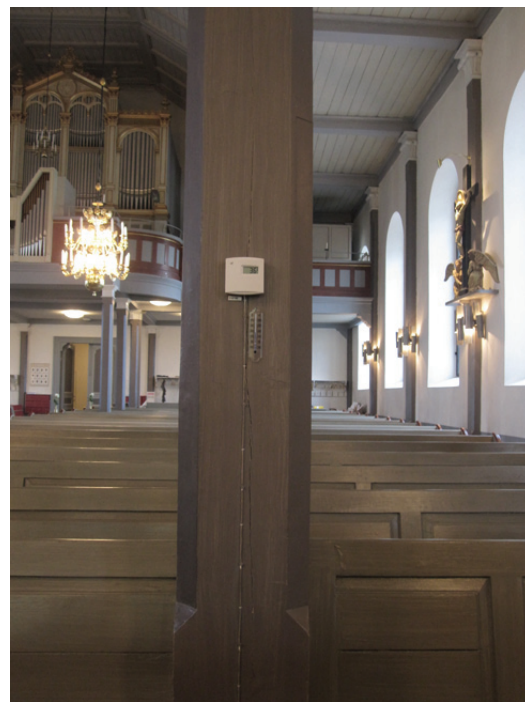
Ovan och till vänster, den nya givaren i kyrkorummet. Den gamla kabeln återanvändes, vilket gör att det bara är givaren som behöver målas in mot underlaget.

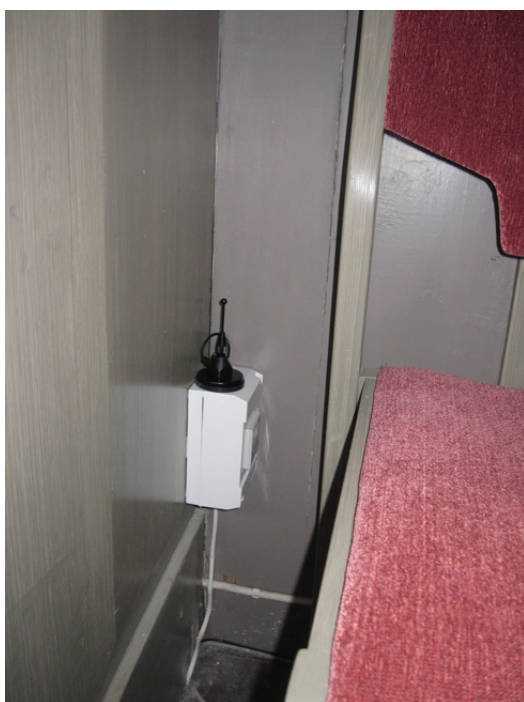
Sändaren till de trådlösa givarna i kyrkorummet är placerad i Andreaskapellet, i vinkeln mot långhusets norra bänkkvarter. Församlingen ska sätta upp något form av skydd runt sändaren så att den inte kan komma till skada av kapellets stolar.

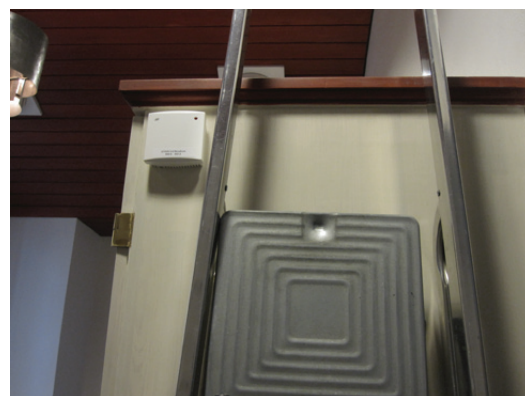
Den trådlösa rumsgivaren i skrudrummet placerades på skrudskåpets gavel.

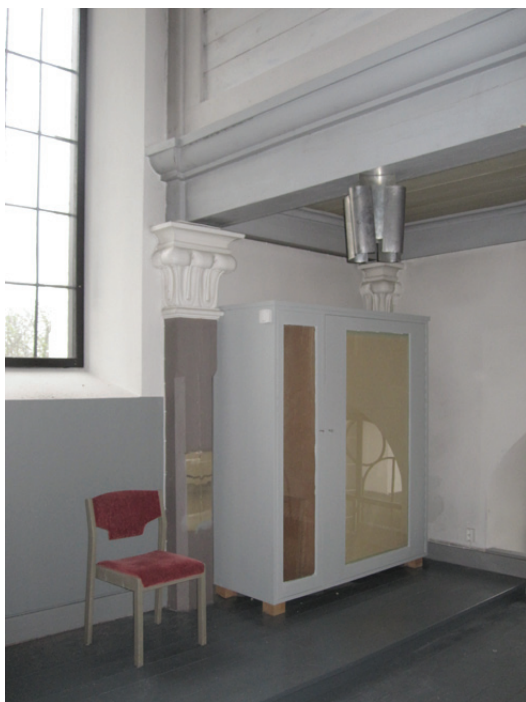
Ovan: Norra läktaren, givaren är monterad på skåpets gavel. Givaren ska målas in mot underlaget.

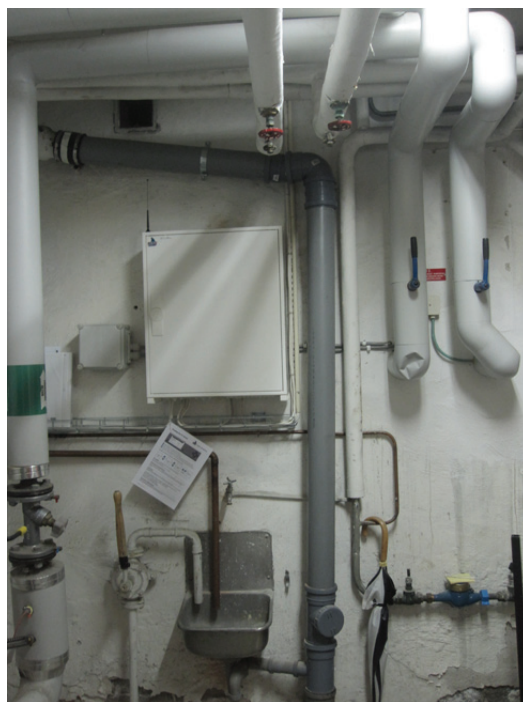
Ovan till höger: Styrenheten är placerad i källaren i anslutning till ingående fjärrvärme.

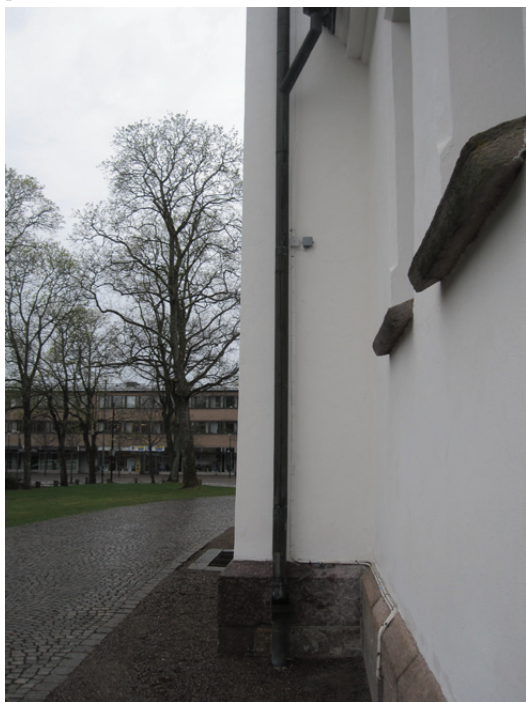
Utomhusgivaren sitter i samma läge som tidigare givare, på korets norra fasad.
