# Göta hovrätt Ämbetsbyggnaden F003002

Antikvarisk medverkan i samband med  
invändiga förändringar

*Jönköpings stad i Jönköpings kommun,  
Jönköpings län*

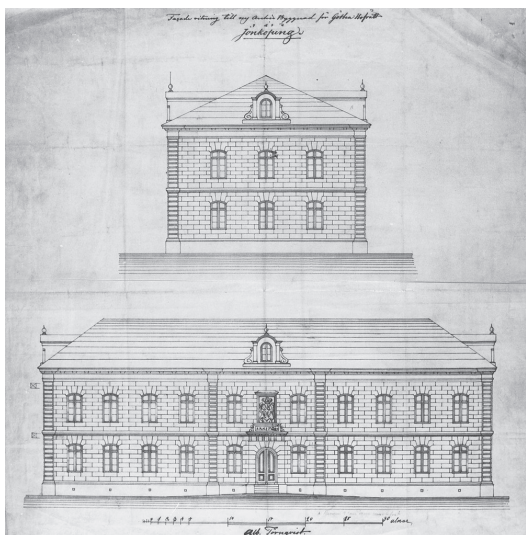
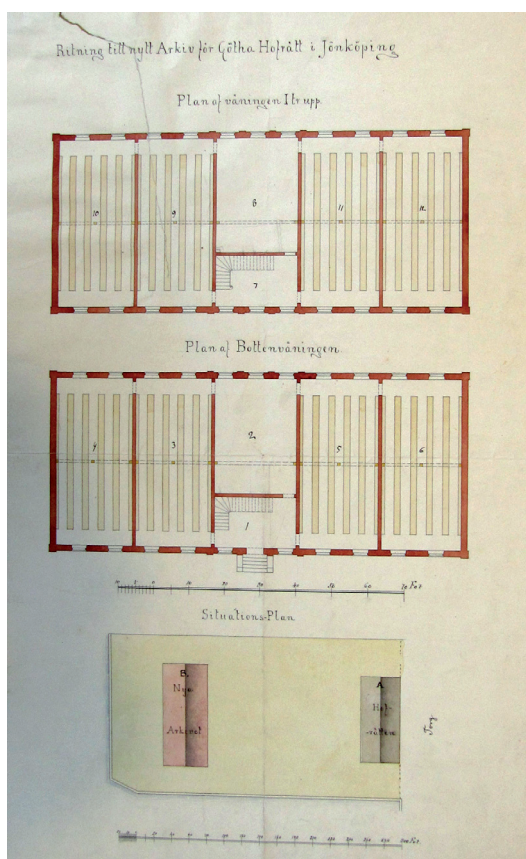
Ovan: Albert Törnqvist originalritning av fasader.  
Nedan: Planritningar samt situationsplan.

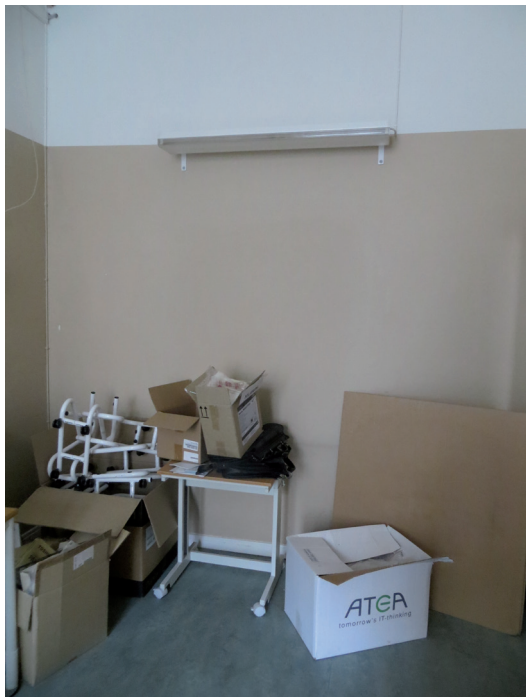
Väggen i rum 121C mot korridoren innan dörrhålet återupptogs.

Arbetena innebar att den tidigare dörröppningen mot korridoren återupptogs i samma format som tidigare. I dörrhålet satte man in dubbla dörrar och återanvände då bevarade dörrar som förvarats i källaren. Med dörrarna följde äldre trycken och gångjärn. Dörrarnas foder nyupphyvlades i exakt samma format och med samma profil som de äldre. Dörröppningens tröskel återställdes med ekparkett lika omkringliggande rums trösklar.

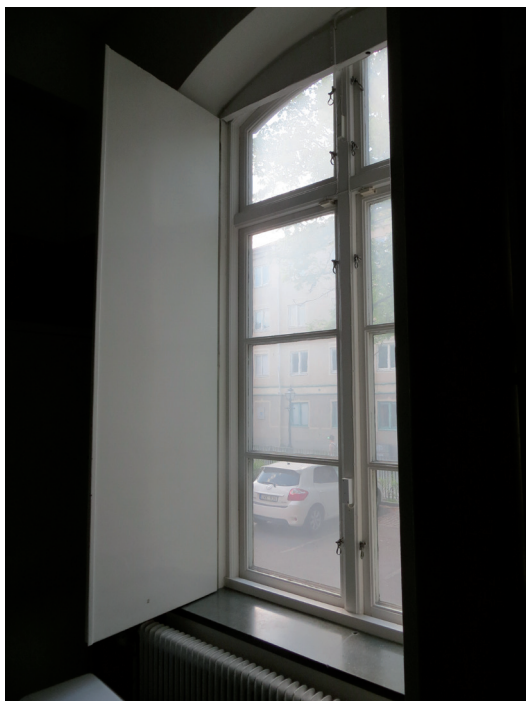
Fönstret i rum 121C inför ombyggnaden.

De gamla stålfönsterluckorna hängdes av och placerades i källaren. Gångjärnen på fönstrets sidor bevarades, men på stolparna placerades hylsor för att ge ett prydligare intryck. Fönsterluckorna hade upptill en horisontell avslutning, men fönsterhålet har ett stickvalv. För att ta upp detta mellanrum hade man 1950 placerat en fast stålavgränsning. Denna avgränsning bibehölls nu.

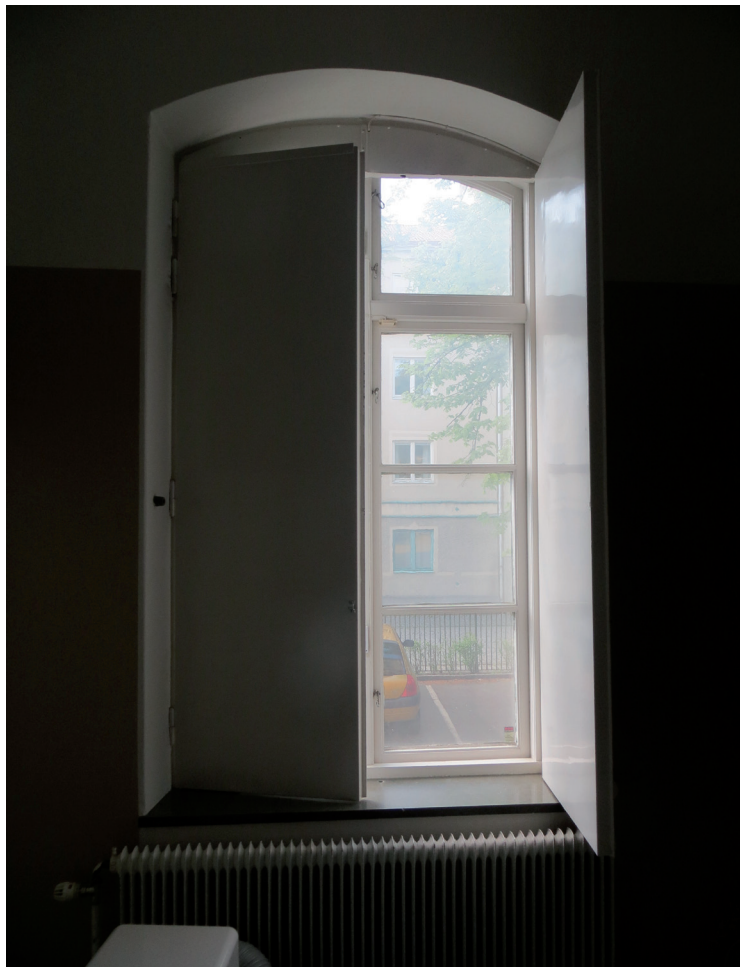
Fönstret i rum 121C inför ombyggnaden. Här syns fönsterluckorna och den fasta skyddsplåten överst.

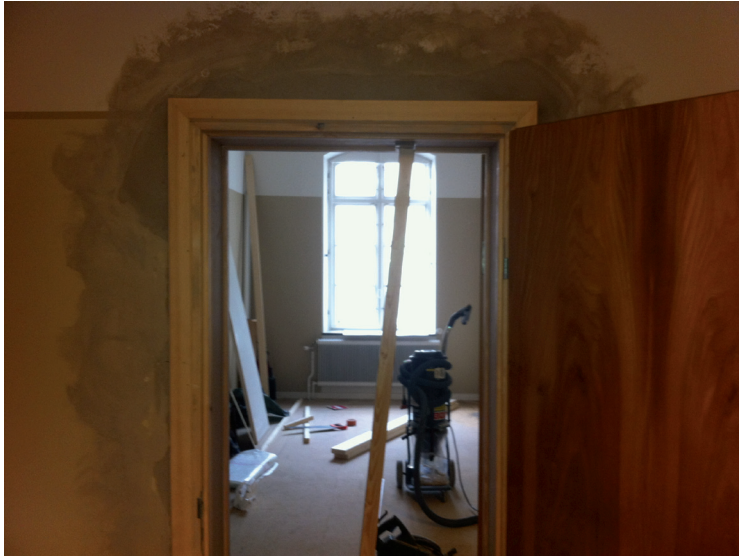
Ståldörren mot söder demonterades och placerades i källaren. Öppningen sattes i gen med skivor och målades. Saknade golvlister lika befintliga hyvlades upp och lagades i.

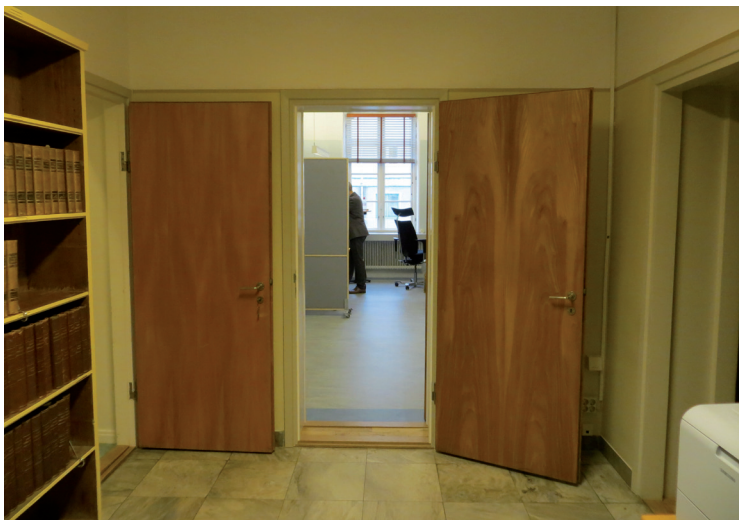
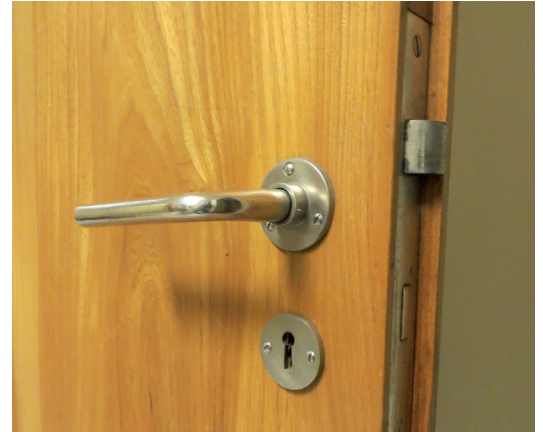
Ovan: Dörrblad och trycke från 1950 återanvändes.  
Till vänster: Pågående arbete när dörrarna monterats. Foto: G. Gustafsson, Tengbom.  
Nedan: Fönstersmygen med bevarade gångjärn för fönsterluckorna.

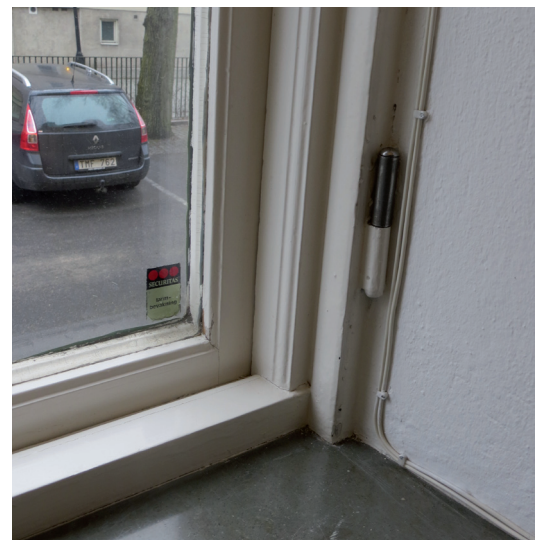
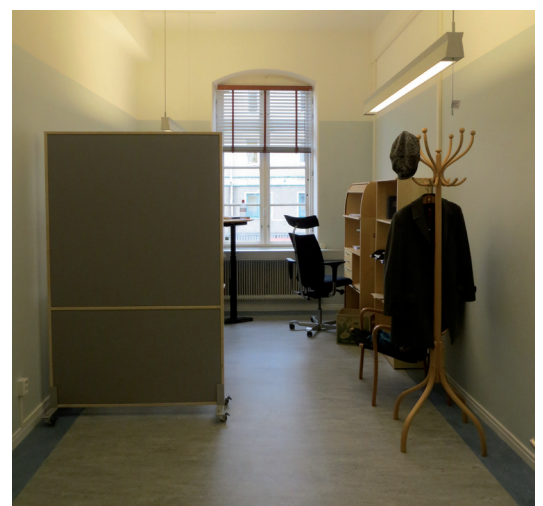
Ovan: Rum 121C efter arbetenas avslutande.  
Till vänster: Den återupptagna dörren sedd från korridoren.

Golvets befintliga linoleummatta ersattes med en ny i blå kulör (FORBO Marmoleum: Dove grey 2621). Att denna valdes berodde på att det var en kulör på linoleum som redan fanns i andra rum i byggnaden, främst sammanträdesrummen. Mattan lades med en fris uteder väggar (FORBO Marmoleum: Fresco blue 3055). Hela interiören målades om och som förebild användes andra mötesrum i byggnaden. Väggarna målades i blå kulör (NCS S 1005-B) och med vitt (NCS S 0500-N) högst upp och i taket, som övriga rum. Dock valde man att inte markera den horisontella gränsen med en mörkare linje. Alla snickerier täckmålades i vitt (NCS S 0500-N) fränsett dörrbladet som har en opigmenterad fernissa. Snickerierna i korridoren målades ljusgrå (NCS S 2005-Y20R).

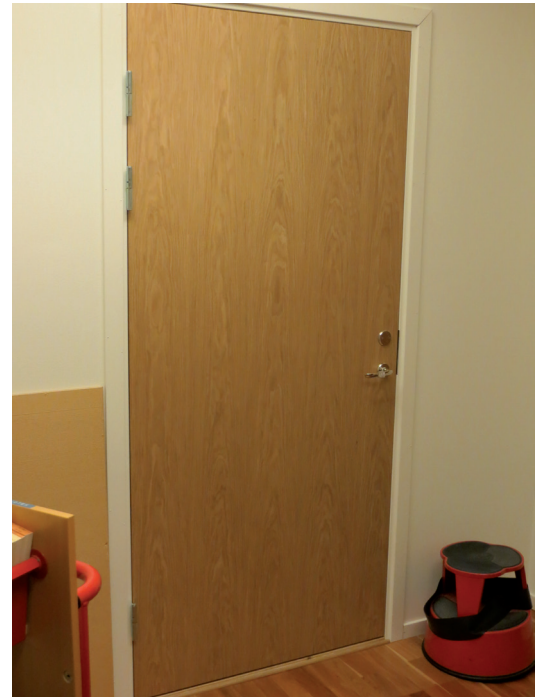
Ovan: Den nya dörren sedd från bokförrådet.

Arbetena innebar att en dörröppning togs upp mellan rummen. Den nya dörren gjordes snarlik den befintliga ingångsdörren till kontorsrummet, d.v.s. av valsat faner och fernissad. De nya fodren var smala, släta och vitmålade (NCS S 0500-N). Väggar, och golv berördes inte av arbetena.

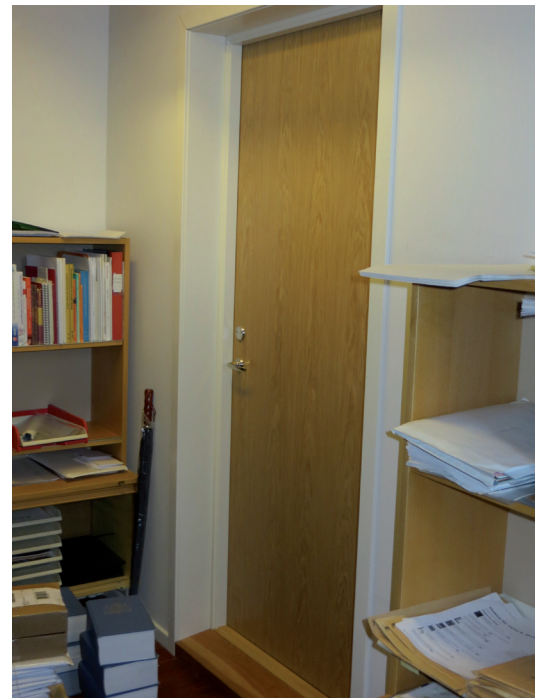
Nedan: Den nya dörren sedd från bibliotekariens kontor.
