Svarttorps kyrkogård

Antikvarisk medverkan i samband med
hårdgörning av gångar.

Svarttorps socken i Jönköpings kommun,
Jönköpings län, Växjö stift

ANTIKVARISK MEDVERKAN

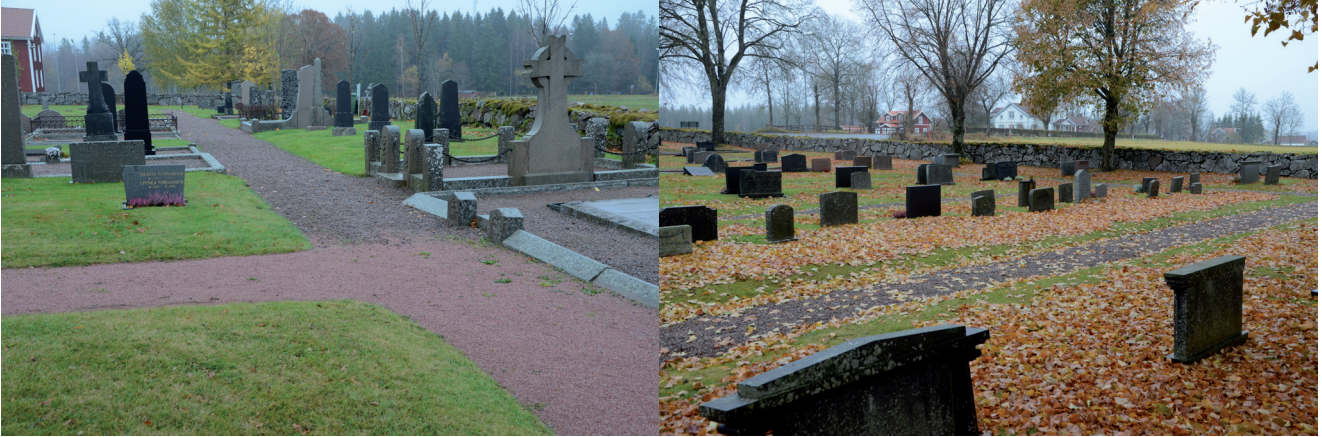
Före arbetet. Till vänster i förgrunden syns sedan tidigare hårdjord gång med rödaktigt stenmjöl från Linderås. Övriga gångar har singel.

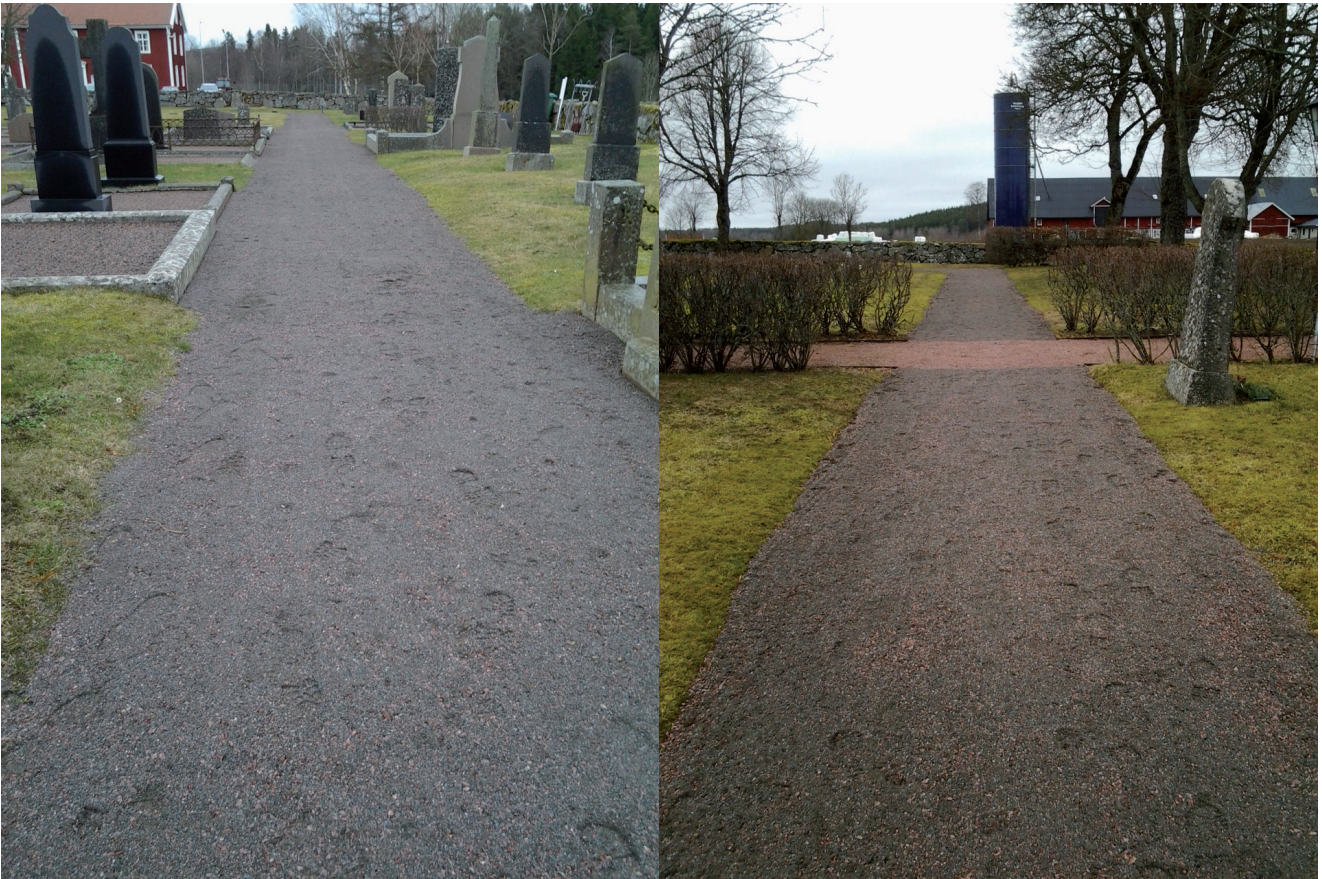
Efter arbetet. Gångar hårdjorda med yta av stenmjöl från Ubbarp med blågrå kulör som avviker från den röda på sedan tidigare hårdjorda gångar.

Valt stenmjöl har annan kulör än den på sedan tidigare hårdgjorda gångar (rödaktigt stenmjöl från Linderås). Ytterligare ett skikt bör föras på med denna typ av stenmjöl för enhetlig visuell verkan, alternativt läggs Ubbarpsstenmjöl även på tidigare hårdgjorde gångar.
