Flisby kyrka

Antikvarisk medverkan i samband med
ombyggnad och ommålning av kyrkbänkar

*Flisby socken i Näsjö kommun,
Jönköpings län, Linköpings stift*

Byggnadsvårdsrapport 2014:24
JÖNKÖPINGS LÄNS MUSEUM

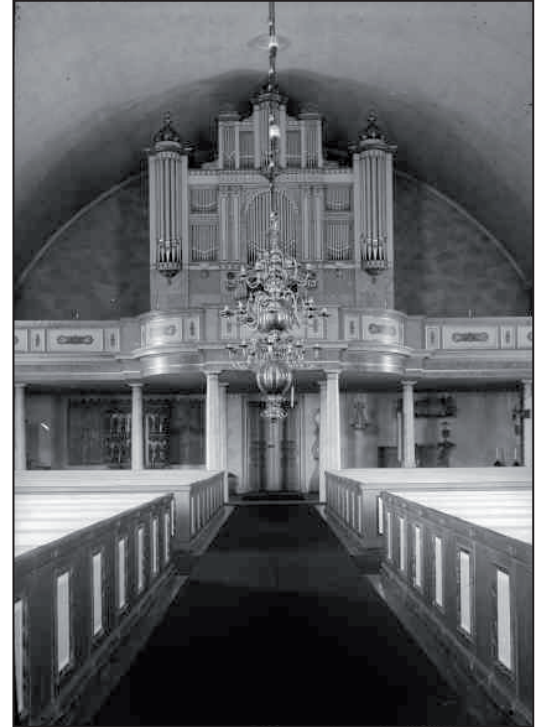
Läktaren i Flisby kyrka enligt ett fotografi från 1938.

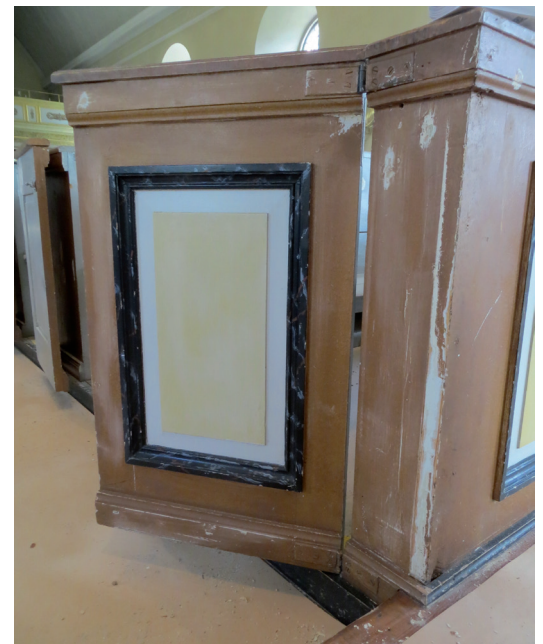
Bänkarnas målning var sliten och oenhetlig

Det beslutades att så långt som möjligt återgå till den ursprungliga färgsättningen, som fanns bevarad på bänkdörrar som tagits ur bruk och förvarades i tornet. Bänkarna målades med linoljefärg i kulören NCS S 1002-Y.

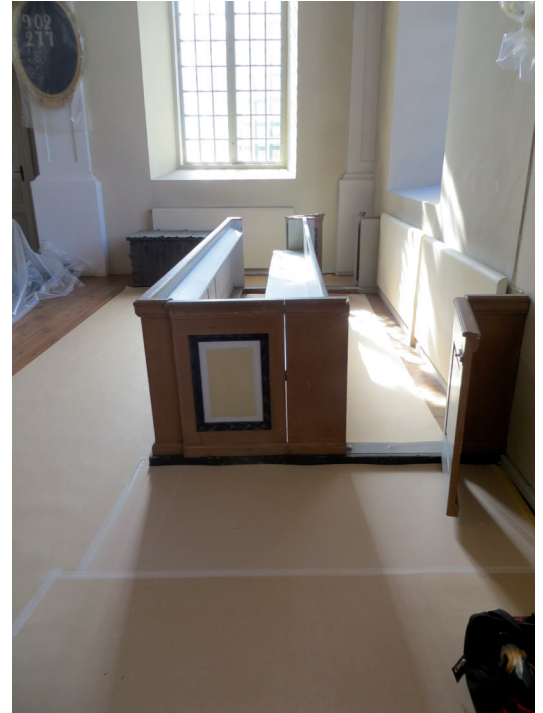
När bänkarna tillverkades för den nya kyrkobyggnaden i början av 1850-talet var de tätare och ryggen var vertikal. Detta kan fortfarande betraktas i korbänkarna. Att döma av bevarade, men borttagna bänkdörrar var bänkarna från början målade i endast en kulör: pärlgrått.

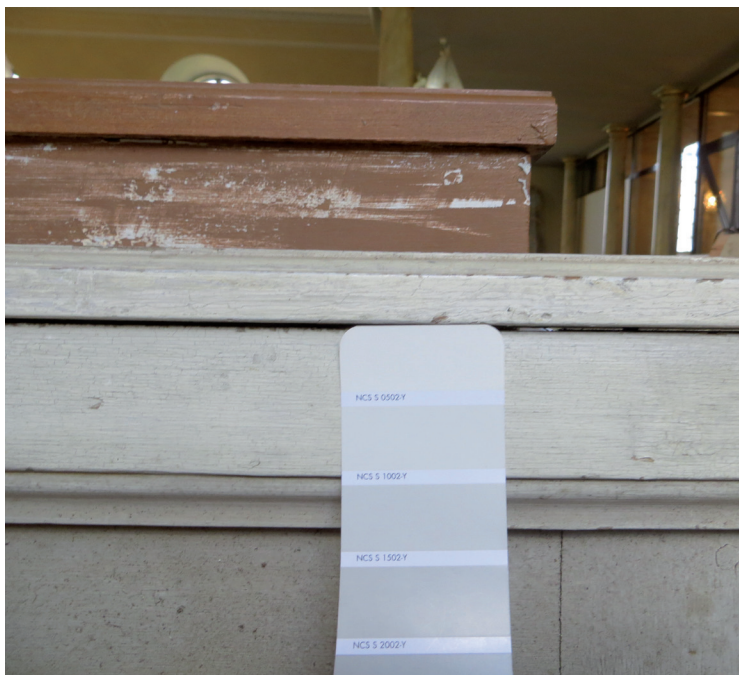
Ovan: Vid bestämningen av den ursprungliga kulören användes en NCS-sticka. Till höger: Byggnadskommittén diskuterar färgsättningen.

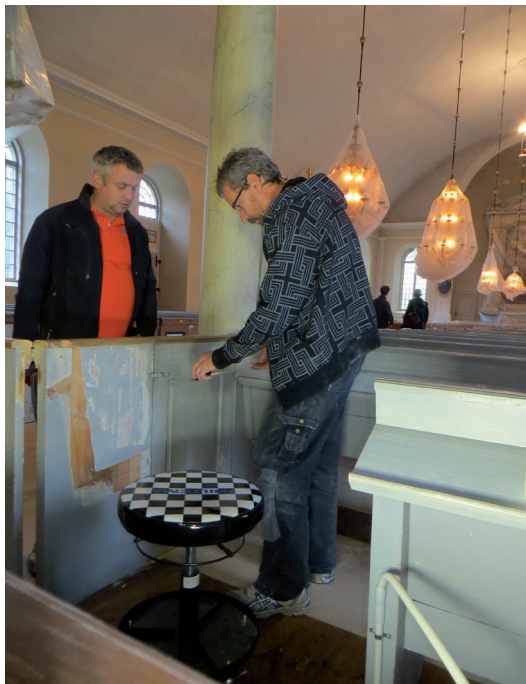
En mer ändamålsenlig plats för mixerbord m.m. skapades genom att ett bås avskärmades i det nordvästra bänkkvarterets nordöstra hörn. Detta gjordes genom att en del av bänkens rygg och sits närmast mittgången demonterades.

Mixerbordet för ljud och ljus placerades i det bakre, östra bänkkvarteret - kyrkobyggnaden är inte uppförd i öst-västlig riktning. Utrymmet skapades genom att 1/3 av den näst bakersta bänken demonterades närmast mittgången. Bänkskärmen mot läktaren och avgränsningen mot mittgången behölls intakt, en den främre dörren fastmonterades. Det nya båset avgränsades mot grannbänkarna till höger med en slät skärm. Skärmen försågs emellertid med en överliggare i enlighet med bänkskärmarna i allmänhet. Framtill vid den bevarade psalmbokshyllan och mot bänkarna till höger byggdes nya bordsytor för styrning av ljud- och ljusutrustningen. Borden byggdes av massivt trä. När den elektriska utrustningen monterats är det ingen del som når över bänkskärmarnas överkant. Styrutrustningen försågs inte med något lock. I princip kunde all ledningsdragnig göras osynlig.

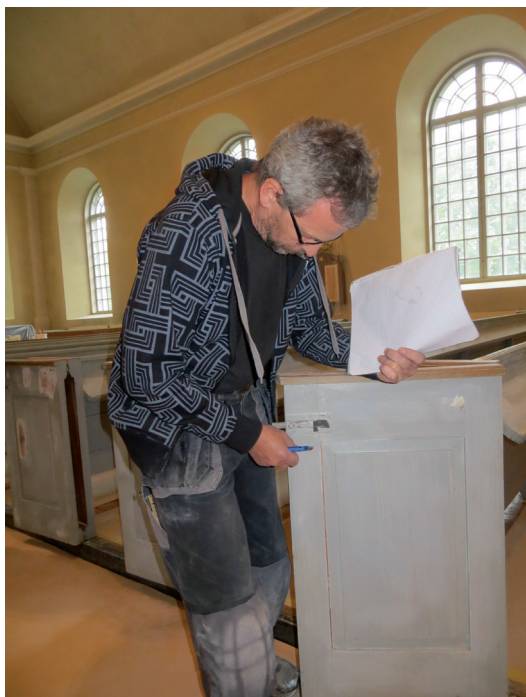
Inför ommålningen justerades bänkdörrarna så att de gick att stänga på ett enkelt sätt. Reglarna rengjordes så att de inte hakar upp sig. Vid demonteringen av gångjärn, regler eller andra beslag återanvändes befintliga spårskruvar.

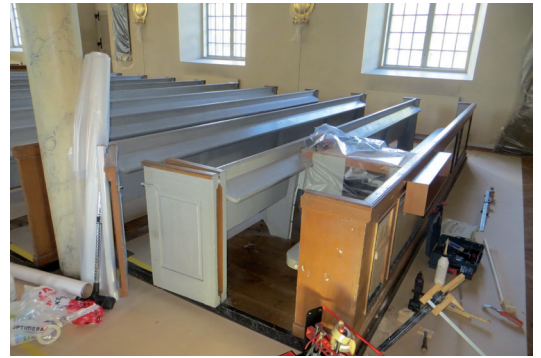
Demontering av delar av en bänk pågår för att ordna utrymmet för mixerbord m.m.

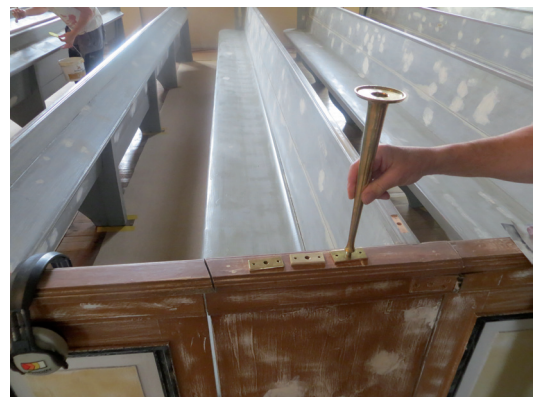
Endast två ljushållare monterades på varje bänk - en nära sido- respektive mittgången.

Församlingen hade en stor mängd ljushållare från Norra Solberga kyrka som bedömdes kunna återanvändas om de kompletterades med fästen. Dessa ljushållare var av blankpolerad mässing. Nya fästen beställdes. Tanken var att dessa skulle försänkas i överliggarernas förhöjda mittprofil. Vid leveransen hade fästena inte exakt den tänkta dimensionen, men de kunde trots allt användas. Hållaren var något kortare och ytbehandlad. De kom att slipas lätt och målas i bänkkulören. Endast två ljushållare monterades på varje bänk - en nära sido- respektive mittgången.

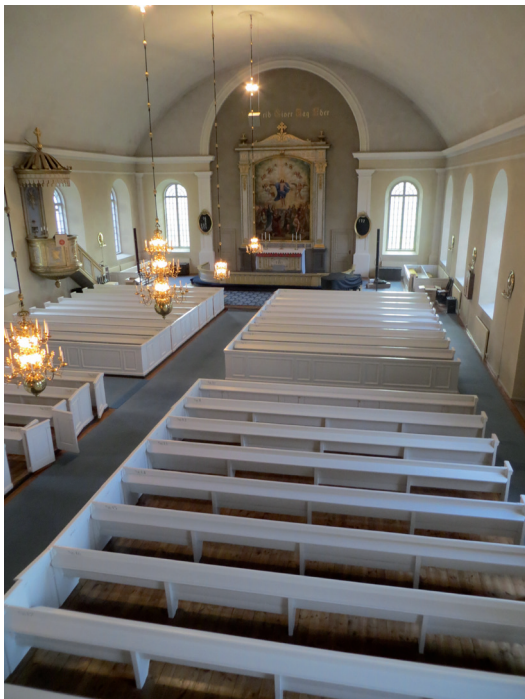
Kyrkorummet efter det att bänkarna målats om.
