# Nässjö stadshus

Antikvarisk medverkan i samband med  
byte av dörrar och igensättning av källarentré

*Nässjö stad i Nässjö kommun,  
Jönköpings län*

Byggnadsvårdsrapport 2014:26  
JÖNKÖPINGS LÄNS MUSEUM

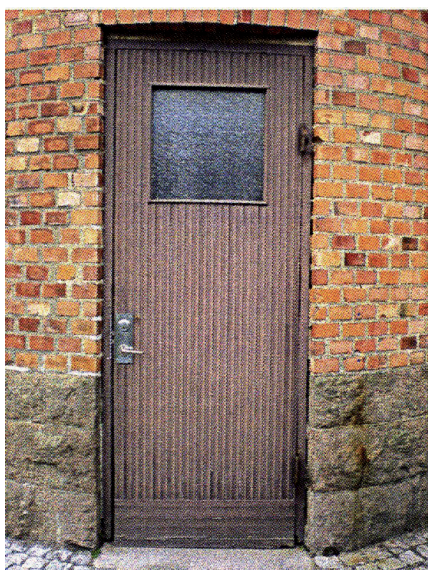
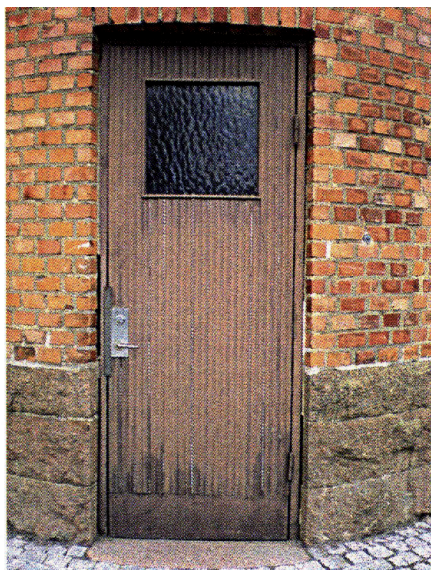
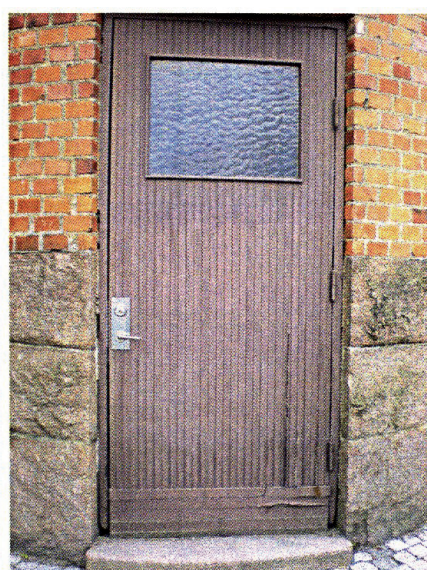
Dessa tre dörrar i trapphustornen var slitna och hade skador på karmar och träbeklädningen.

Dörrarna tillverkades efter ritningar av Tekniska Serviceförvaltningen inom kommunen.

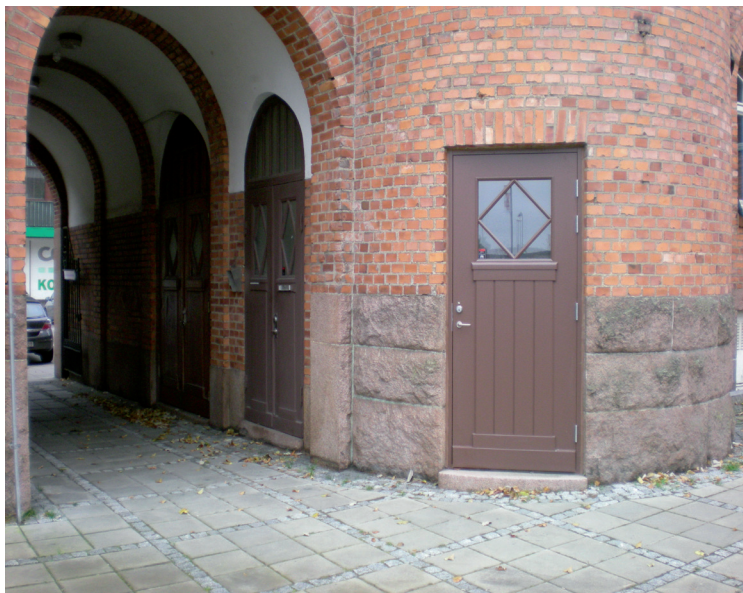
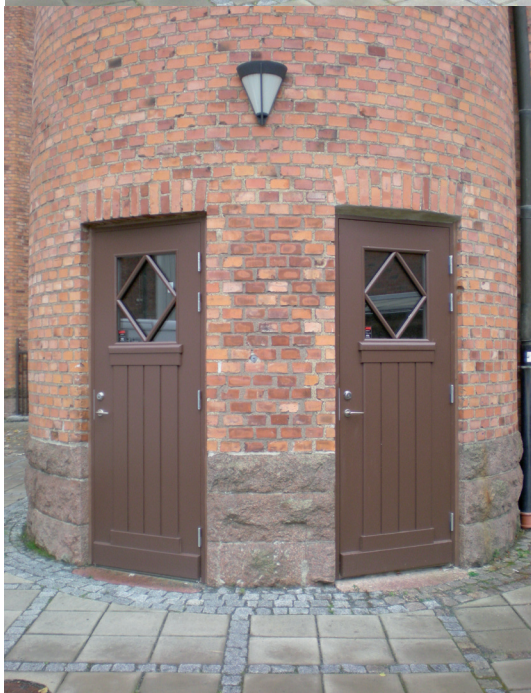
Vid igensättningen av källaren trén togs trappan av granit bort och trottoaren återställdes likt omliggande stenbeläggning. Belysning och räcken togs bort och hålen fylldes igen med cementblandat stensmjöl från graniten. Graniten levererades av Emmaboda Granit AB.

Ett nytt fönsterparti tillverkades med exakt likhet med intilliggand fönster. Fönstret har tillverkats av av Edmans Snickeri & hantverk i Ingatorp.

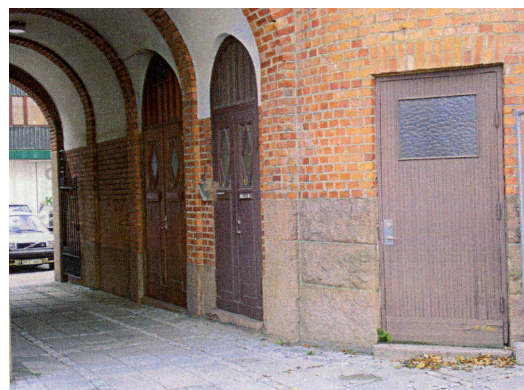
Ovan: Den ena av tre dörrar i trapphustornen före byte och tv ses det färdiga resultatet.

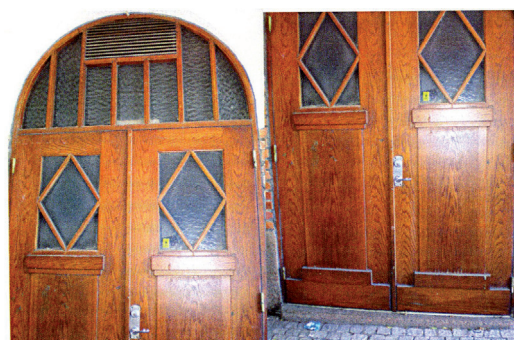
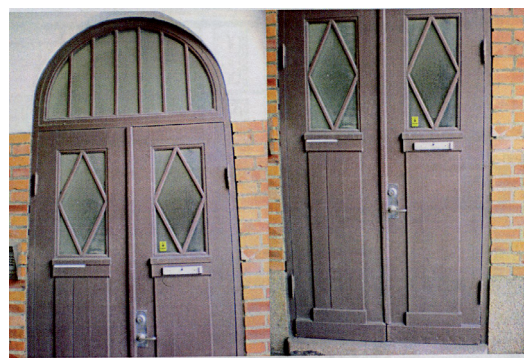
Ovan: Befintliga dörrar som finns i gångtunneln, flygeln Karlagatan, vilka bedömdes vara originaldörrar. Dessa utgjorde förlagor vid tillverkningen av de nya dörrarna.

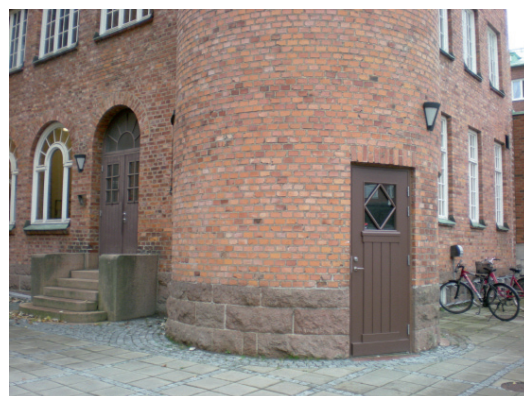
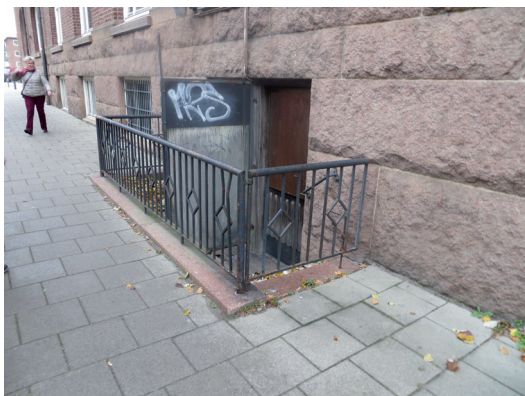
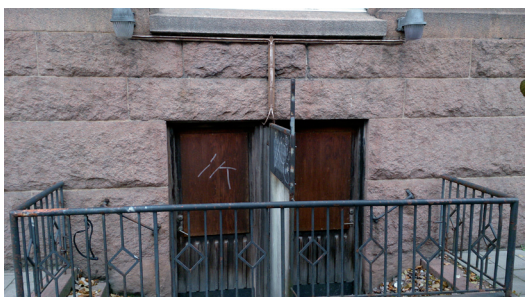
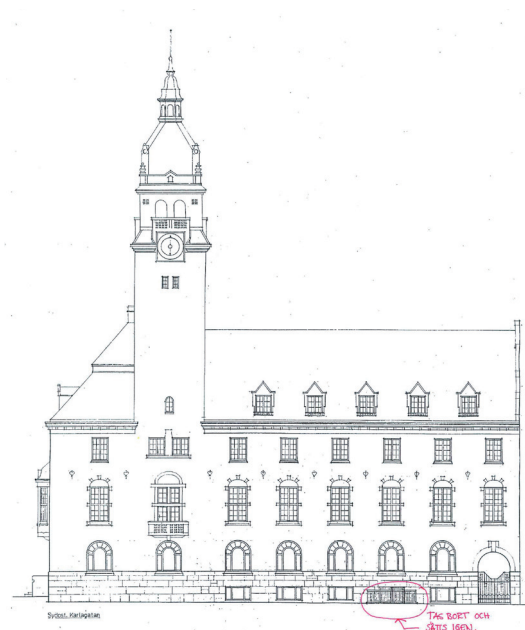
Igensättningen av källarentrén genomförd med gott resultat.

Ett nytt smidesgaller framför fönster tillverkades i exakt likhet med de bredvidliggande. Smidesgallret tillverkades av Nässjö Mekaniska Verkstad AB.

Sockeln kom att utgöras av granit som var grovhuggen utåt och krysshamrad uppåt. Sockeln ställdes på en platsgjuten betongklack
