# Bredaryds kyrka

Antikvarisk medverkan i samband med  
ommålningsarbeten.

*Bredaryds socken i Värnamo kommun,  
Jönköpings län, Växjö stift*

Byggnadsvårdsrapport 2014:43  
JÖNKÖPINGS LÄNS MUSEUM

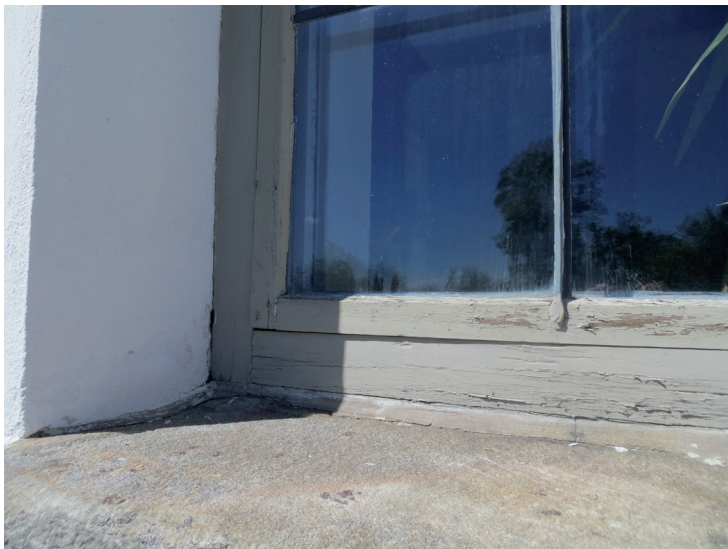
Ovan: Fönster på sydfasaden inför ommålning.

| Period/år | Arkitekt | Entreprenör/Hantverkare | Byggherre |
|---|---|---|---|
| Sydfasadens ytterbågar | Sydfasadens fönster har ytterbågar med hade viss flagnig och de är i | Fönstren rengjordes, skrapades lätt och målades med linolfjärg i befintlig kulör. | |

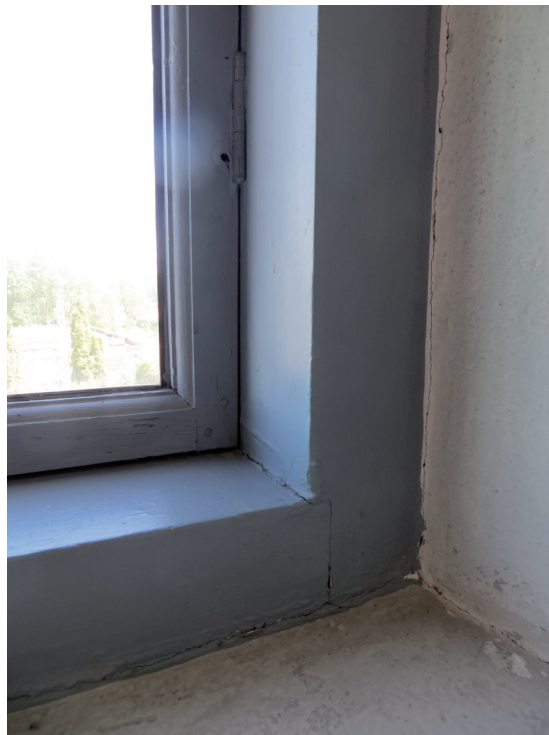
Ovan till höger: Fönsterinsida inför ommålning.

| Period/år | Arkitekt | Entreprenör/Hantverkare | Byggherre |
|---|---|---|---|
| Kyrkans innerbågar | Fönstrens innerbågar har viss flagnig och är i behov av ommålning. | Fönstren rengjordes, skrapades lätt och målades med linolfjärg i befintlig kulör. | |

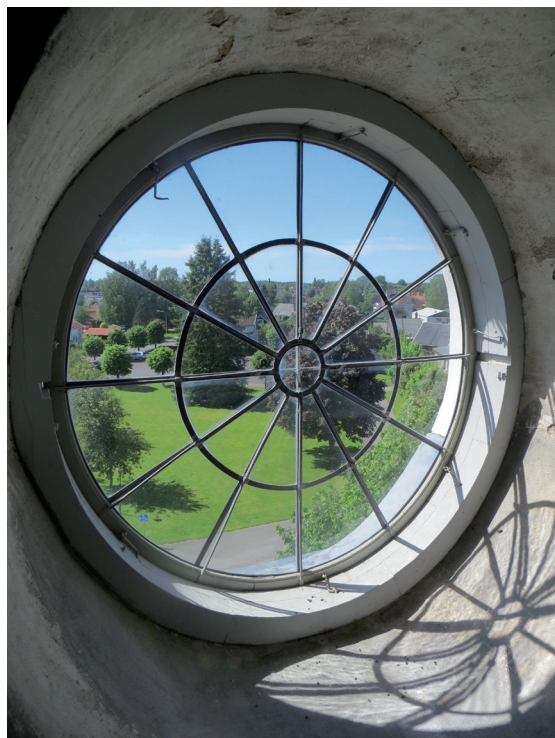
Nedan: Fönster i tornet inför ommålning.

| Tornets övre fönster | Två fönster mot väster i tornet har insidor med kraftigt flagnande färg. | Fönstren rengjordes, skrapades och målades med linoljefärg i befintlig kulör. |

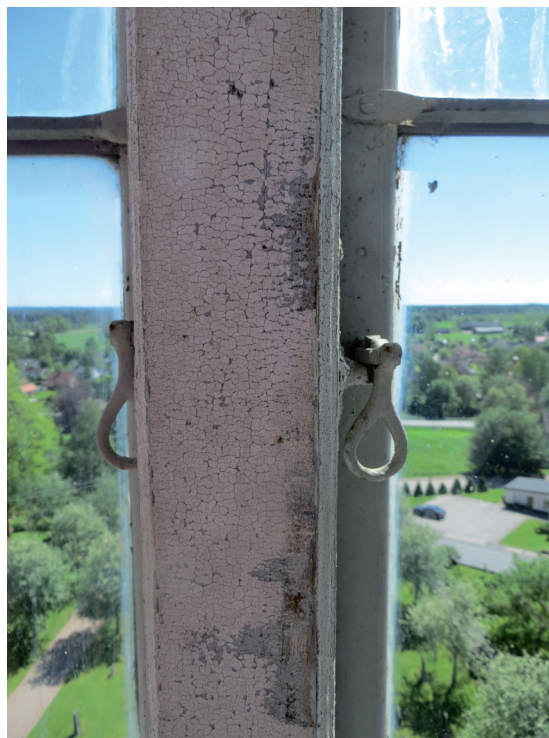
Nedan till höger: Fönster i lanternin inför ommålning.

| Lanterninens insida och fönster | Lanterninrummet är i huvudsak vitmålat och försett med texten "Ära vare Gud i höjden" målat i svart med schablon ovanför fönstren. Fönstren är blyinfattade och har stormsteg. | Innerväggarna och taket rengjordes, skrapades och målades med linoljefärg i befintlig vit kulör. Den schablonmålade texten kopierades och återmålades i svart som tidigare. Den lilla kulörskillnaden mellan väggarna/karmarna/posterna i vitt och fönsterbågarna i svagt grått bibehölls. Stormstegen var inte ommålade vid slutbesiktningen, men denna åtgärd föreslogs.<br><br>Generellt gällde att linoljefärg användes vid arbetena. Produktnamnen var Invändig Linoljefärg Matt respektive Linoljefärg Blank och Fabrikatet var Engvall & Claesson. Undantag var målningen av fönster utvändigt då linoljefärg från Tranemo användes samt målningen av kolonnerna där Lady Classic användes samt vid laseringen av vissa dörrar då lasyr (Tinova från Nordsjö) användes.<br><br>Ovan har angetts NCS-betreckningar när sådana kunnat fastställas. För övrigt hänvisas till materialspecifikationen i bilagan. |

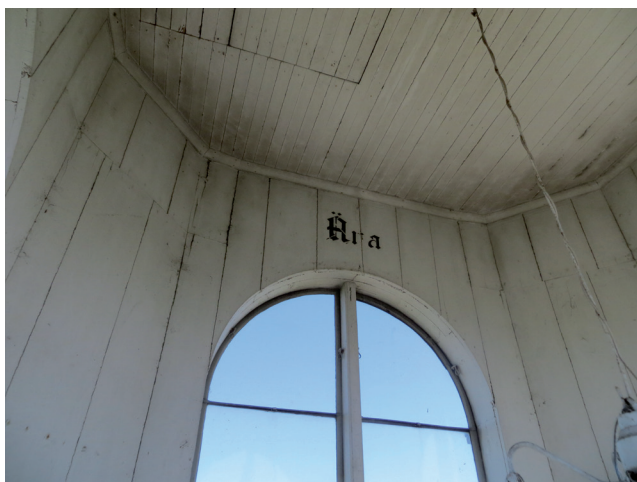
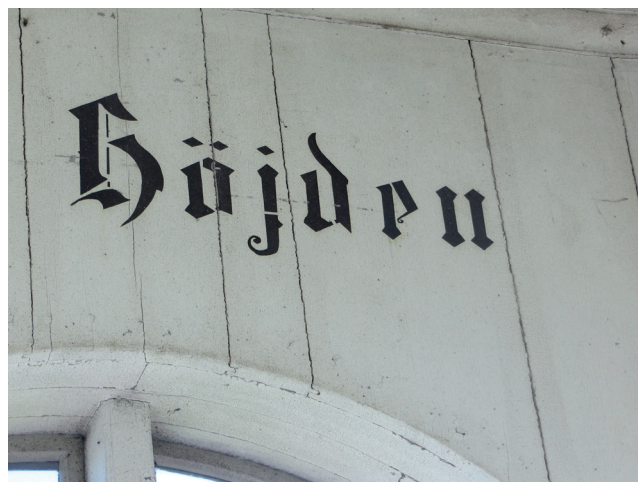
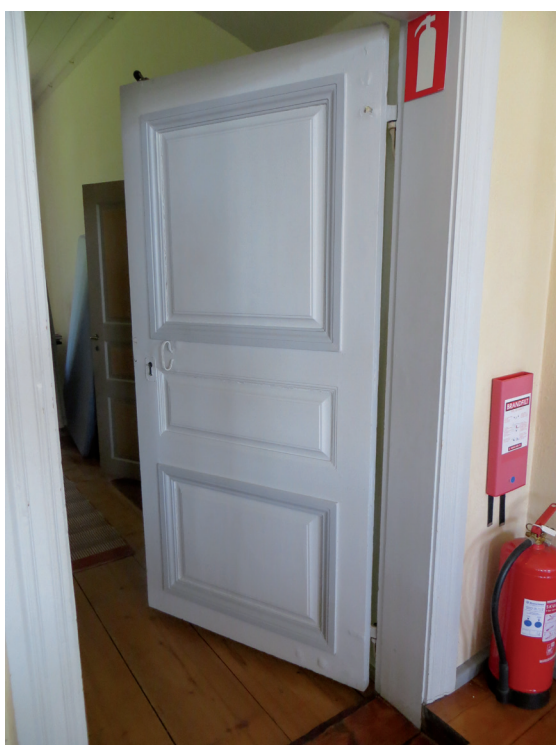
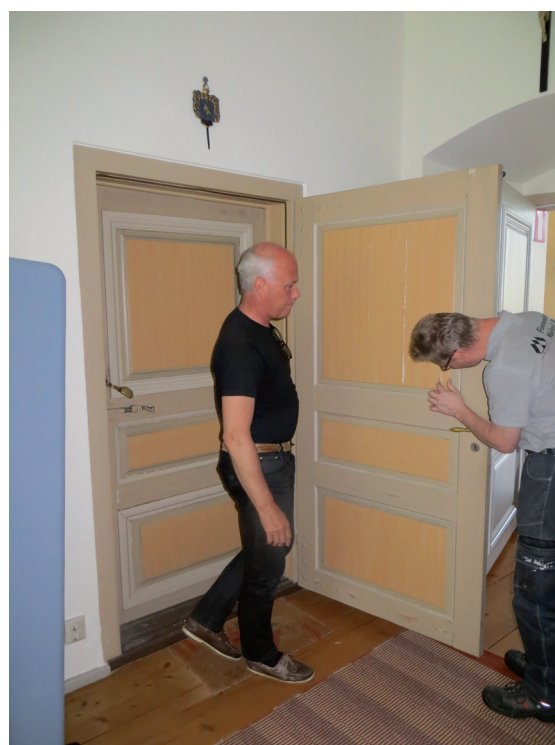
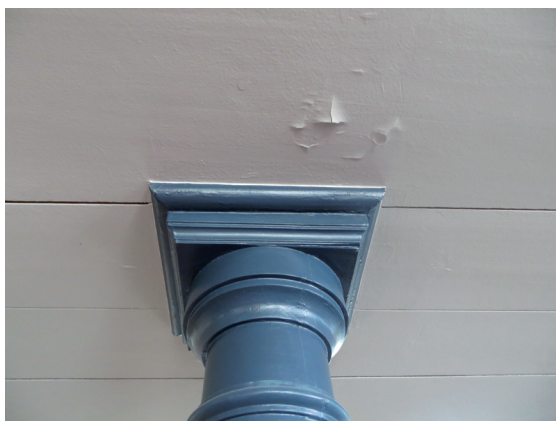
Överst till vänster: Parti av lanterninens insida.  
 Överst till höger: Lanterninens dekorationsmålning inför ommålning.  
 Ovan till vänster: Dörren mellan kyrkorummet och saksristian inför ommålning.  
 Ovan till höger: Dubbeldörrarna i sakristians utgång inför ommålning.  
 Till vänster: Läktartaket med flagning samt kolonnkapitel inför ommålning.

| Dörrar i sakristian | Dörrarna i sakristian har såväl slätmålning (dörren mot kyrkorummet) som ådringsmålning (ytterdörrar och dörr mot predikstol). Ytorna har viss flagnings och är i behov av ommålning. | Dörrsnickerierna rengjordes, skrapades lätt, spacklades och målades med linoljefärg i befintlig kulör. |
| Taket under läktaren och läktarkolonnerna | Bräddtaket under läktaren har ljusgrå slätmålning. Ytorna har viss flagnings och är i behov av ommålning. Kolonnerna har sprickor och där har färgen spjälkat. | Bräddtaket rengjordes, skrapades lätt, spacklades och målades med linoljefärg i befintlig kulör. Vid besiktningen var glansen en aning ojämn, men detta bedöms jämnas ut sig inom kort. Kolonnerna behandlades på samma sätt och här användes NCS S 7010-R90B. |

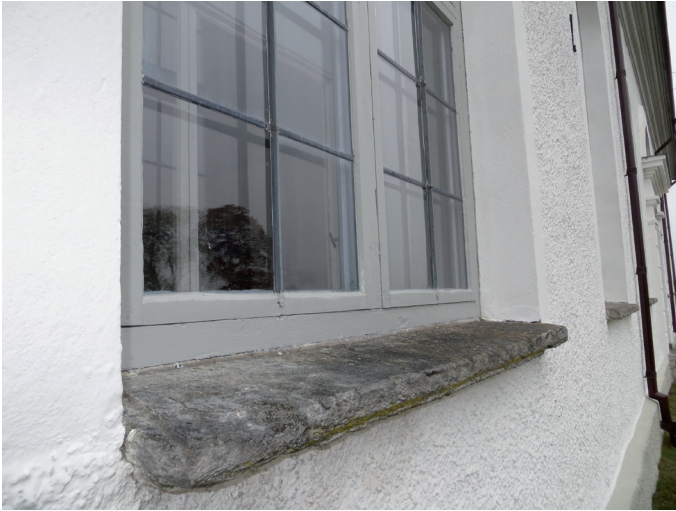
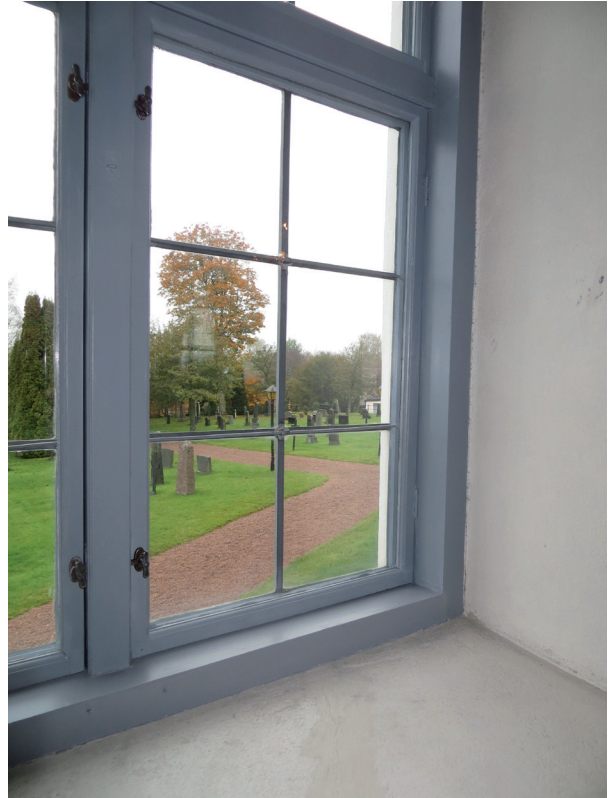
Ovan: Fönster på sydfasaden efter ommålning.  
Till höger: Ommålat fönster.

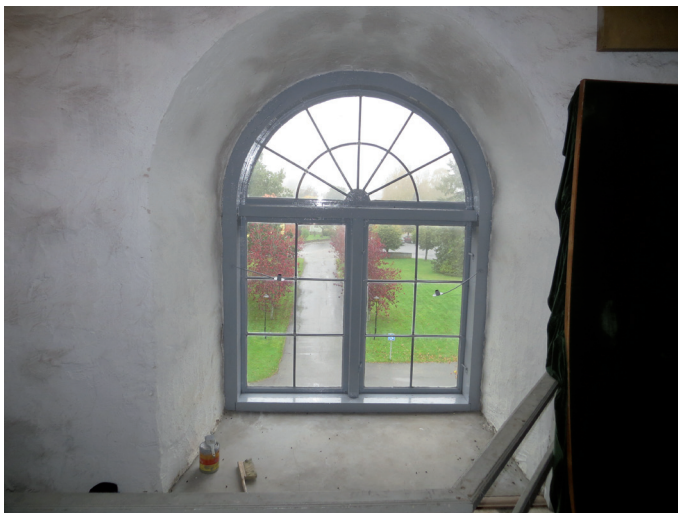
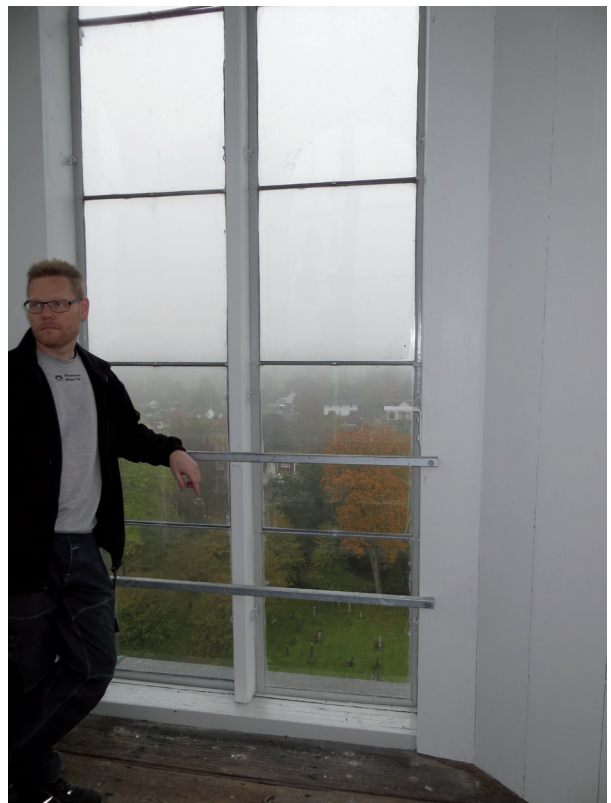
Ovan: Fönster i tornet efter ommålning.  
Till höger: Ommålat fönster i lanterninen.

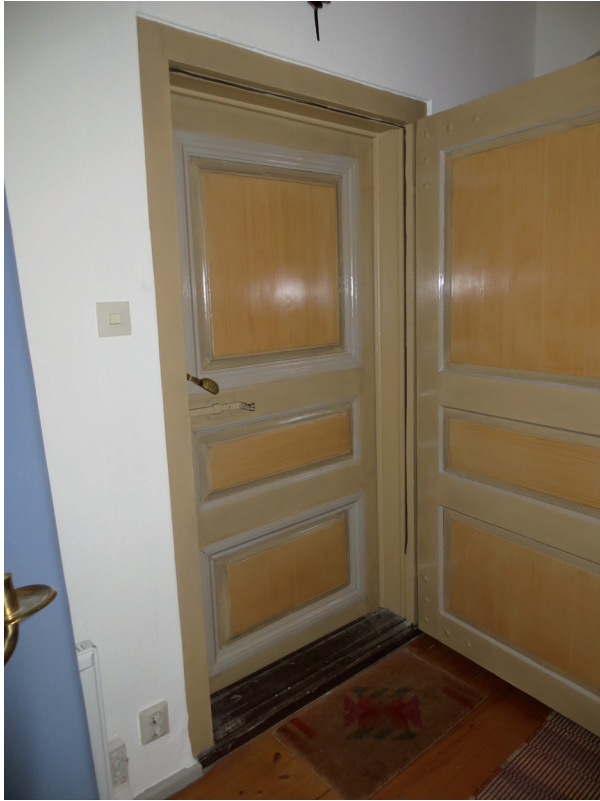
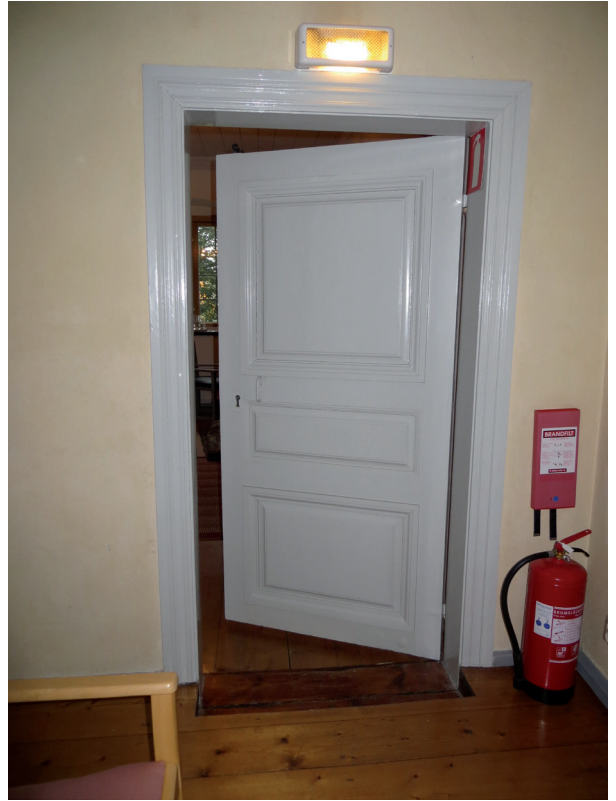
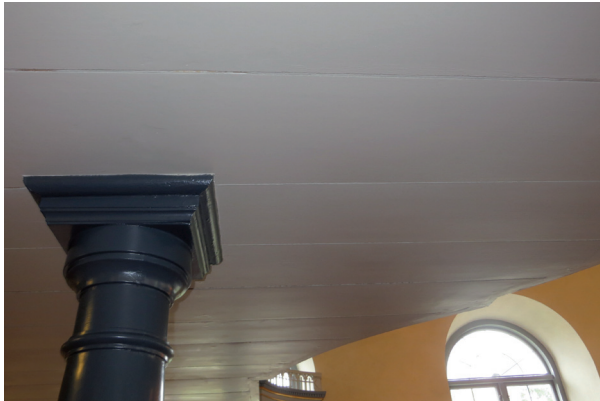
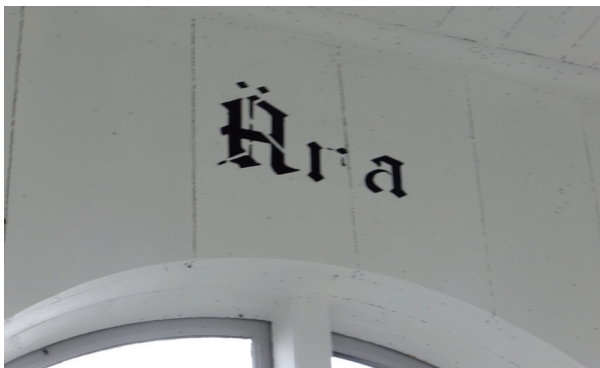
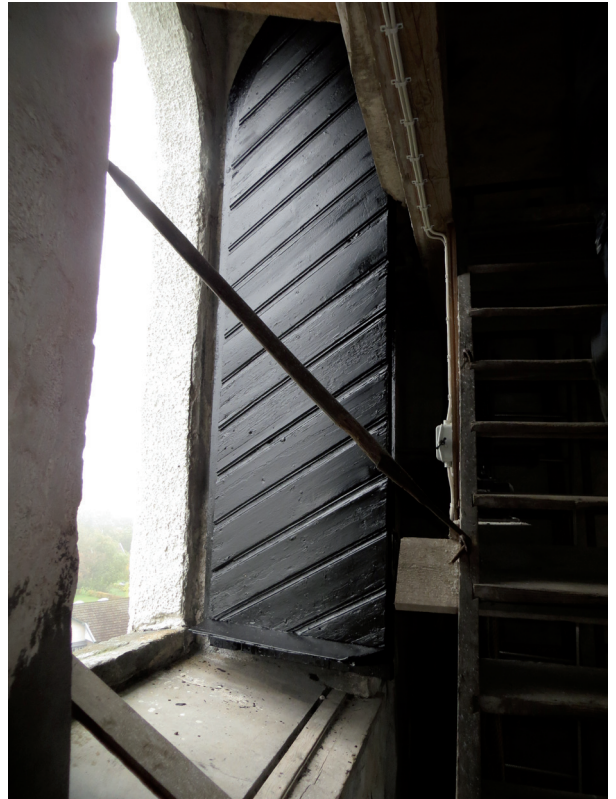
Ovan: de ommålade ytterdörrarna i sakristian.

Ovan till höger: Ommålad dörr mellan sakristian och kyrkorummet.

Nedan till vänster: Läktartaket och kolonn efter ommålning.

Nederst: Ommålad dekormålning i lanterninen.

Nedan till höger: Ommålad ljudlucka.

| Ljudluckorna | Ljudluckorna har ett svart, flagnande färgskikt. | Fönstren rengjordes, skrapades och målades med linoljefärg i befintlig kulör. Underlaget är pärlspontpanel på bakre stående bräddor. En del av pärlspontpanelen har bytts ut tidigare. Vid nästa ommålning bör en översyn av spontpanelen åter vara aktuell. |
