# Nya Åminne bruk

Antikvarisk medverkan i samband med  
restaurering av skorsten på masugn

*Värnamo socken i Värnamo kommun,  
Jönköpings län*

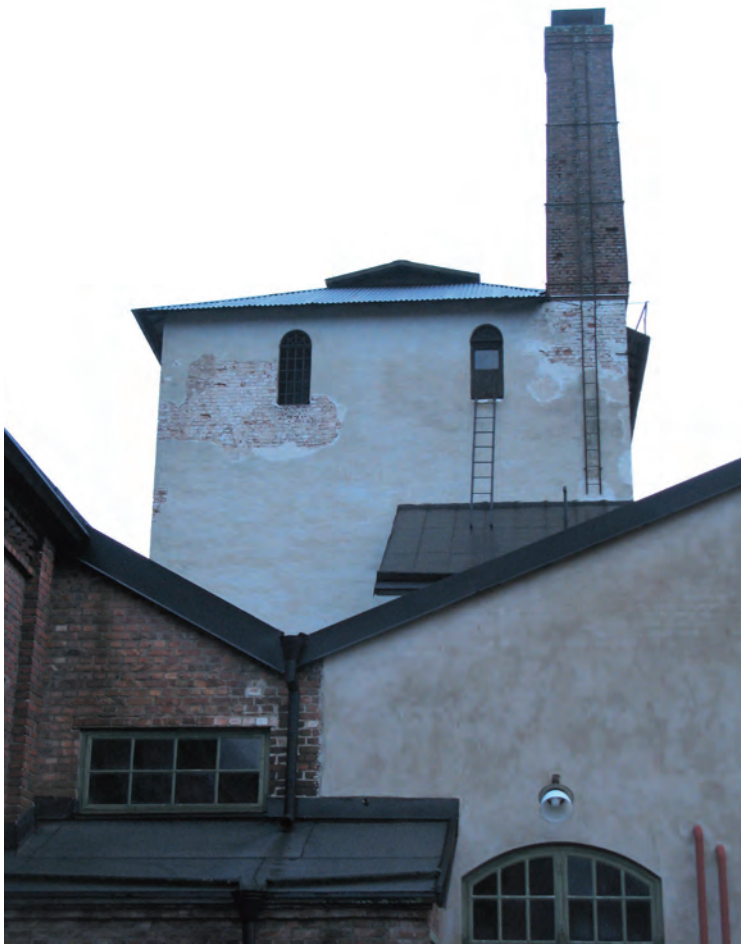
Masugnen från söder i december 2013.

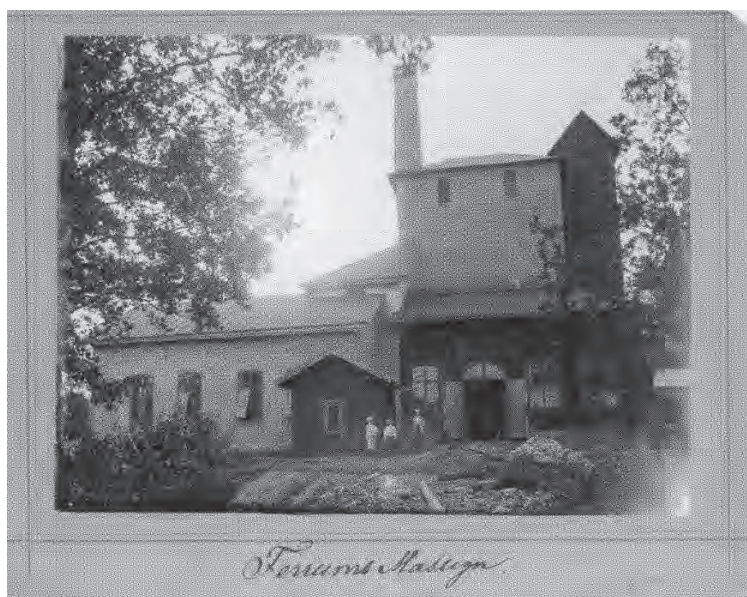
Masugnen från öster, fotograferad under tidigt 1900-tal. Notera det lilla takfallet som fortsätter runt basen på skorstenen. Ur "Åminne - människor och maskiner".

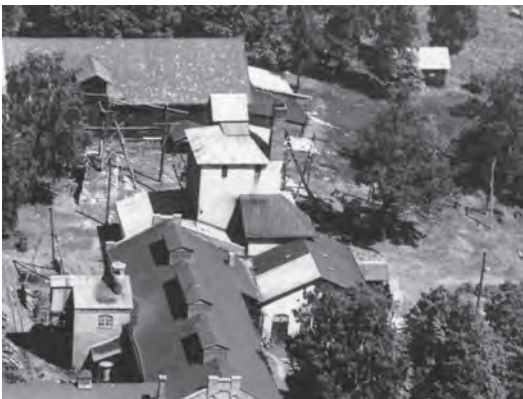
Flygfotografi från ca 1935 med masugnen från söder. Notera att sydfasaden är putsad och att stegen saknas. JLM.

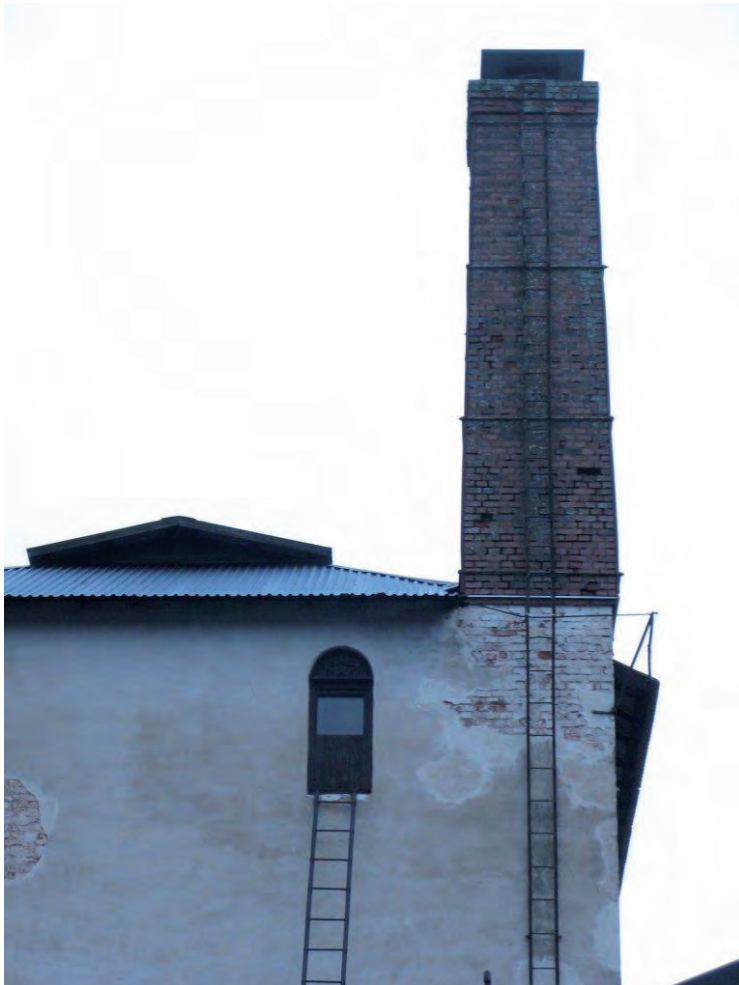
Skorsten och parti av sydfasad före arbetena.

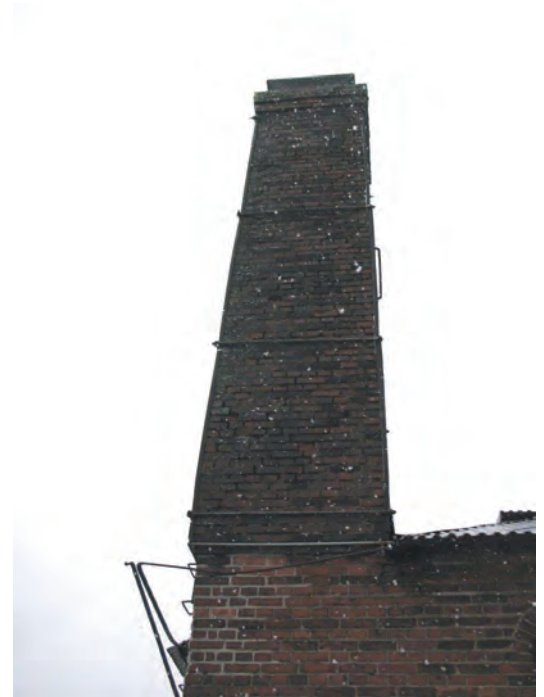
Skorstenen från söder. Notera plattjärnet och staget som burit ett mindre takfall runt skorstensbasen.

löper ett plattjärn runt skorstenen, vilket hållits på plats av ett stag, hopfogningen med detta har släppt. Ursprunglig funktion för järnet var att bära upp två små takfall runt skorstenen. Dessa takfall syns på ett odaterat foto, men är försvunna redan 1916.

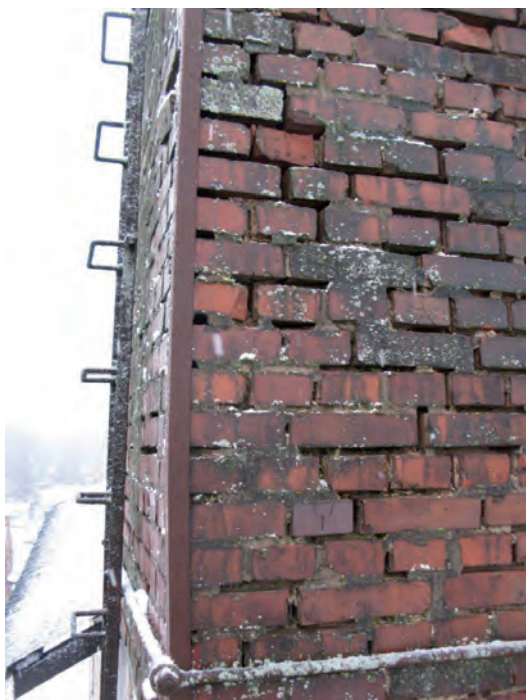
Den kvadratiske skorstenspipan är uppförd av till stor del hårdbränt tegel av formatet 230x60x100 mm. Teglet är rött, till stor del mörkrött, men en del ljusrött tegel finns. Enstaka tegel har stämplat ”V. M. 1,6”, troligen innebär detta att teglet levererades av Värnamo tegelbruk. Stenen är murad med helsida och i vartannat varv koppända utåt. Cirka 20 tegelstenar är skadade av frostsprängning, enstaka är lösa eller bortfallna. Teglet är fogat med ett till stor del urlakat och bortfallet svagt kalkbruk. Vid okänt tillfälle har lagningar utförts med ett cementhaltigt bruk. På murkrönet ligger en betongkaka som är vittrad i kanterna. En huv av svartlackerad plåt är monterad i samband med omläggningen av taket på 1980-talet, denna är i gott skick. Ursprungligen fanns en tälttaksformad plåthuv. På 1980-talet monterades även bristfälligt utförda plåtanslutningar mot takfallen. Skorstenspipans hörn är förstärkta med vinkeljärn av stål som hålls på plats av vertikala bultade rundstag. På södra sidan är en stege (uppsatt någon gång efter 1935 av fotografi att döma) som nedtill har släppt från fasaden. Allt stål är rostangripet. I höjd med takfoten

Befintliga fogar är bortfallna eller urlakade i stor utsträckning. Enstaka stenar är frostsprängda, lösa eller bortfallna. Ståljärnen är rostangripna liksom stegen.

Kvarvarande lösa fogar på skorstenen kratsades ur. Enstaka hårda fogar lämnades kvar. Teglet rengjordes med lätt vattenblästring. Utfallna och kraftigt vittrade tegelstenar ersattes med nya av samma dimensioner, likaså hårdbränt rött tegel. Lösa tegel återfästes. Hela skorstenen omfogades med naturligt hydrauliskt kalkbruk (NHL 3,5 St Astier leverantör Målarkalk AB), gråpigmenterat för att överensstämja med fogbruk på övriga masugnen (STA P 20 095). Vittringsskador längs kant på betongplombering på krönet lagades med bruk. Allt stål stålborstades och behandlades med blymönja och därefter två strykningar med svart rostskyddsfärg (Plomb). Stegen förankrades och fogades ihop med bultförband, likaså staget till takfotens plattjärn. Nya plåtanslutningar mot takfall gjordes av svartlackerad plåt.

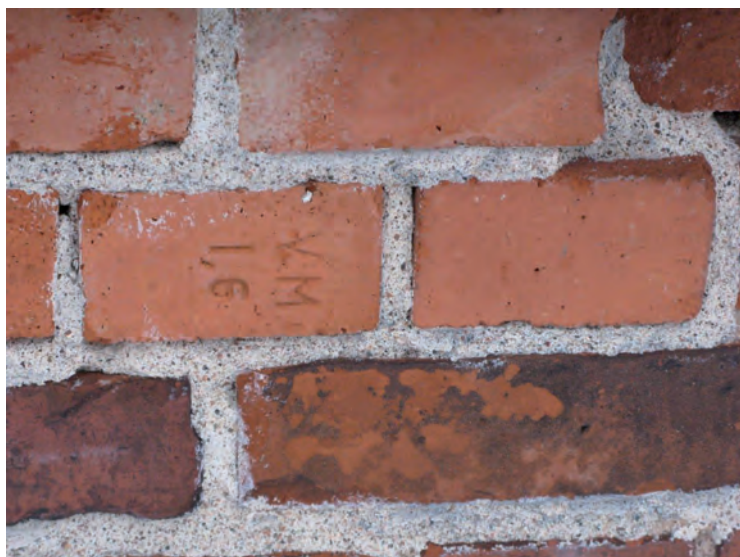
Parti med äldre kalkbruk och tegel stämplat V.M. 1,6, troligen från Värnamo tegelbruk.

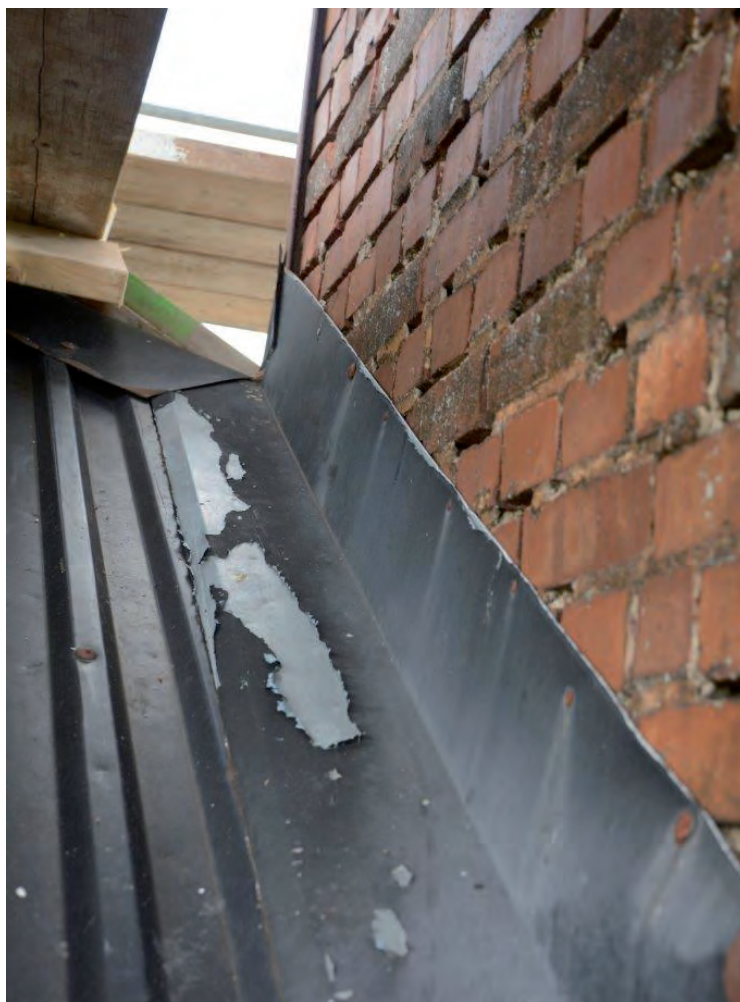
Felaktigt utförda plåtanslutningar mot takfall.

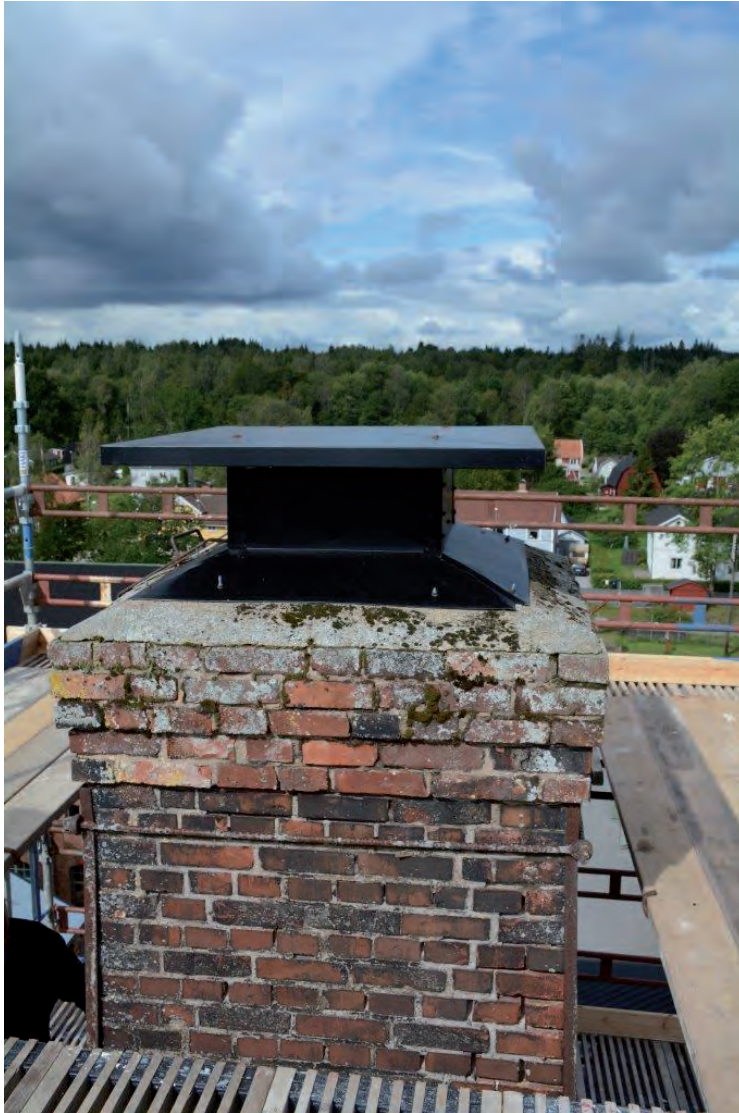
Skorstenskrönet med betongplombering och sentida plåthuv i god kondition.

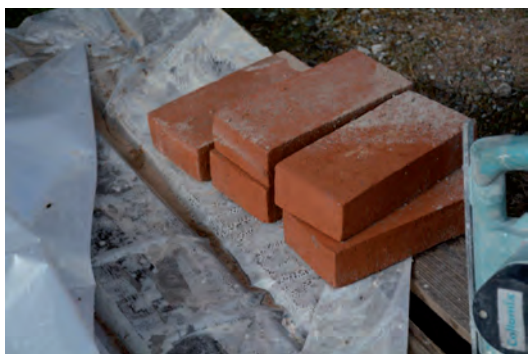
Hårdbränt kompletteringstegel.

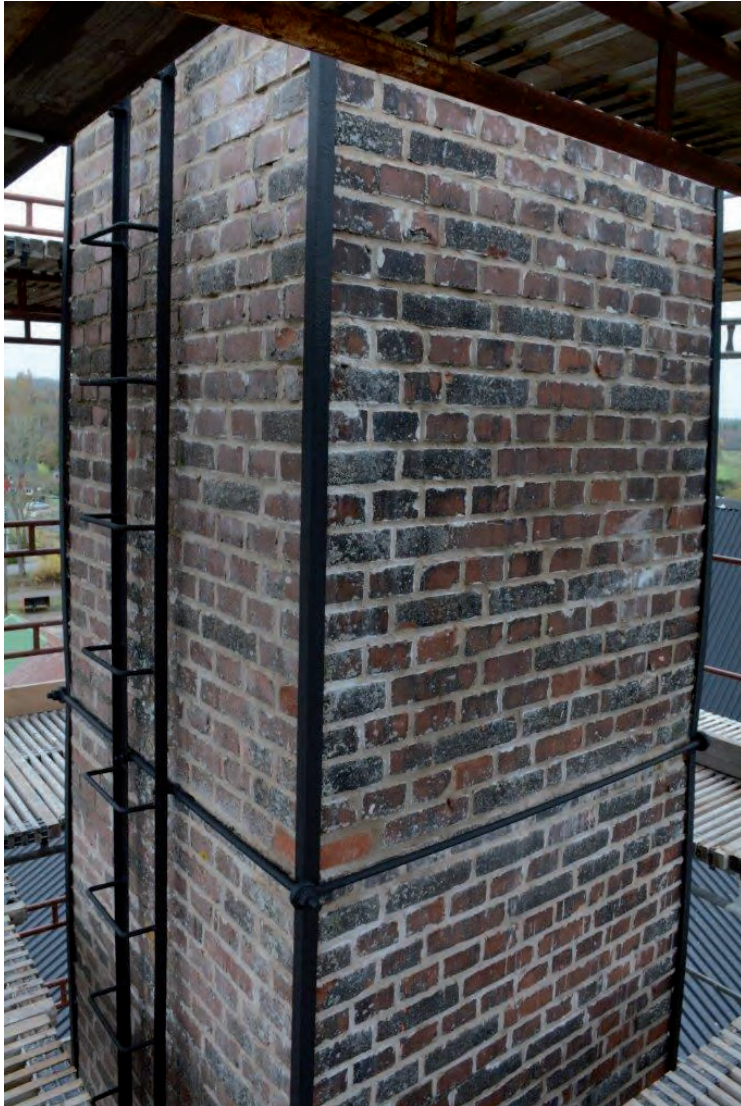
Skorstenen efter byte av skadat tegel, omfogning och målning av stål.

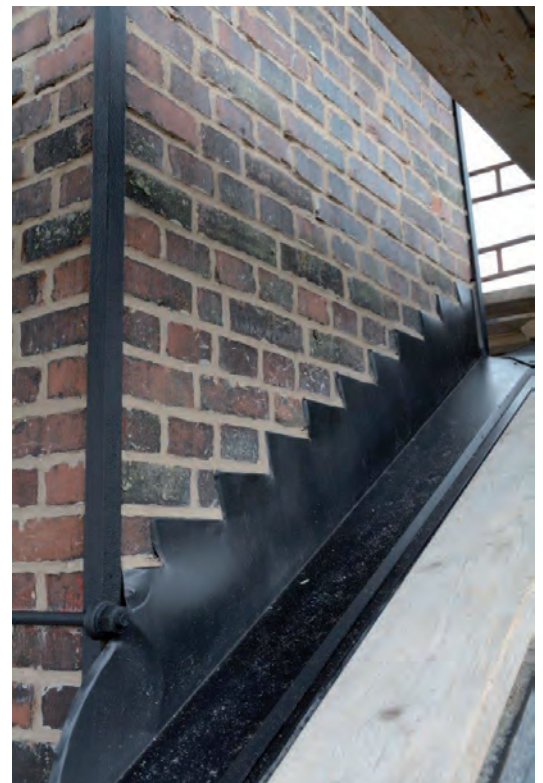
Ovan: nya plåtanslutningar mot takfall. T.v. ny puts.

All puts höggs ned från södra fasaden. Ny puts byggdes upp med hydrauliskt kalkbruk i tre påslag: grundningsbruk Hhk 100/400

(Weber), utstockningsbruk Hhk 35/65/500 (Weber) och brädriven ytputs naturlig hydraulisk kalk NHL (St Astier), svagt grågult pigmenterad (STA P 30 004) för att harmoniera med övriga putsade ytor och fogbruk.

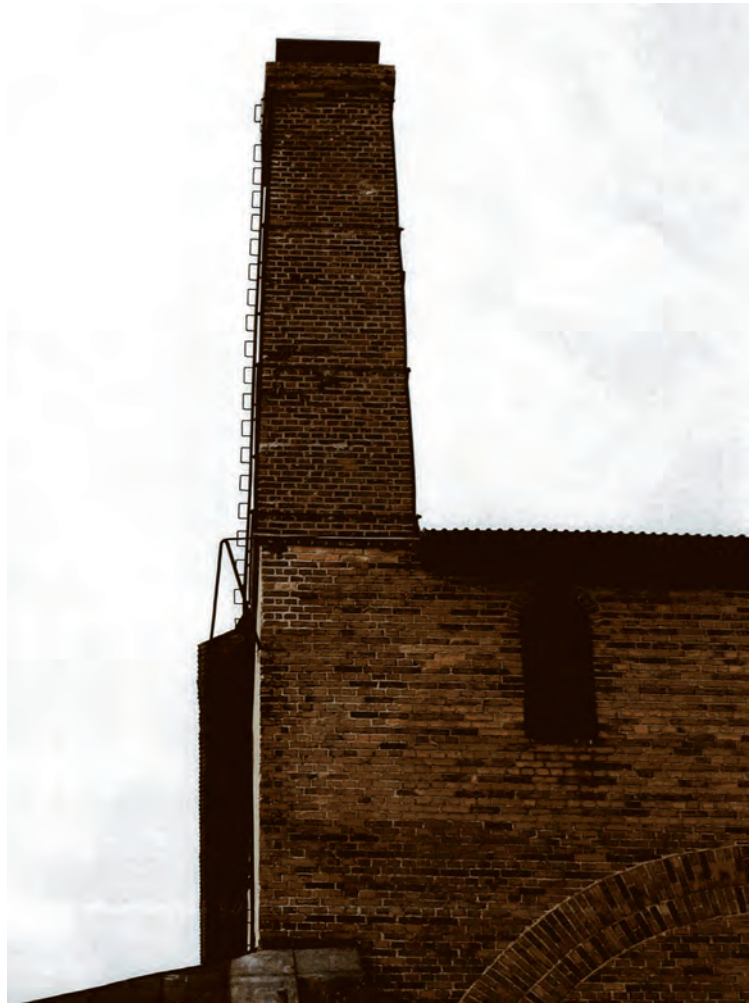
Masugnen efter avslutade arbeten. Foto: Bröderna Bergström Byggnads AB.

Skorstenen på Åminne masugn har omfogats i sin helhet med naturligt hydrauliskt kalkbruk. Endast enstaka tegelstenar behövde bytas. Stålomfattningar och stege har behandlats med blymönja och rostskyddsfärg. Hela södra fasaden på masugnen fick omputsas på grund av felaktigt utförande på gamla putsen, vilken bestod av enbart ett påslag med luftkalk. Ny putsning gjordes i tre påslag med hydrauliskt kalkbruk. Arbetena är utförda med traditionella metoder och material.
