# Björnebergs gård

Antikvarisk medverkan i samband med  
invändig ändring och restaurering

*Järstorps socken i Jönköpings kommun,  
Jönköpings län*

Byggnadsvårdsrapport 2014:49  
JÖNKÖPINGS LÄNS MUSEUM

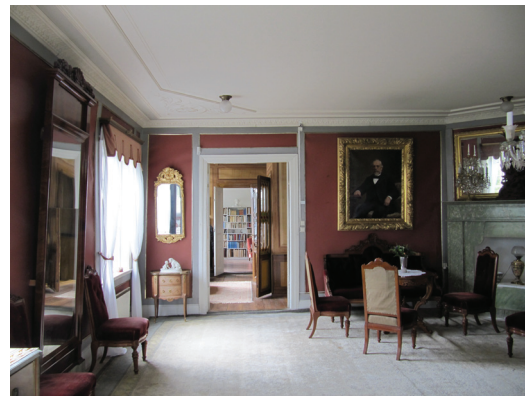
Stora salongen som fick sin fasta inredning på 1870-talet när familjen Hay övertagit egendomen.

I salen finns en stor öppen spis klädd i kolmårdsmarmor från sent 1800-tal. Bakom denna ligger två mindre rum. I mittaxeln finns mot norr ett rum med ingång från förstugan. Detta har en bröstpanel och listverk från byggnadstiden och en kakelugn från byggnadstiden.

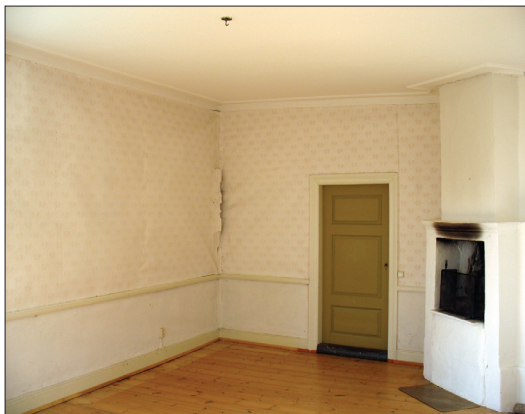
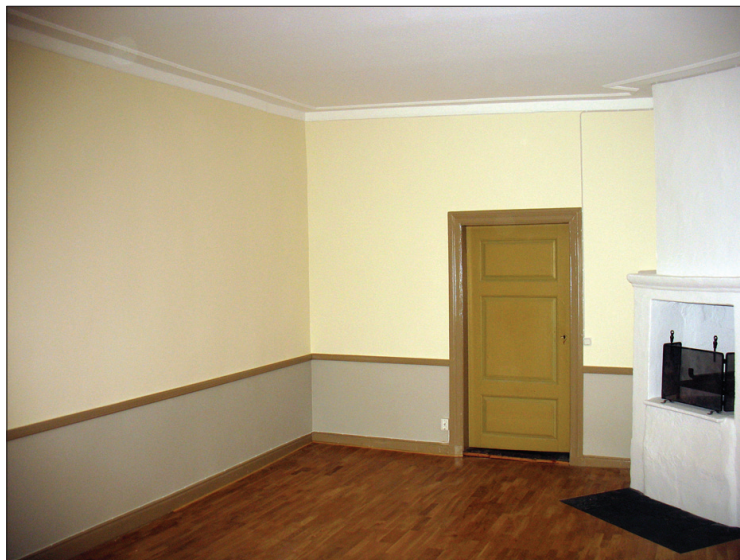
Rum 103. Sydvästa kammaren i bottenvåningen. Brädgolv från 1900-talets början täcktes med ekparkett. Väggarna kläddes med restaureringsgips och målades i en färgställning som funnits i denna kammare kring 1800. Listverk och dörrsnickerier återställdes i en mörkt grönbeige kulör.

Ovan: Rummet inför arbetena.

Till höger: Rummet efter avslutade arbeten.

**Golv:** Golvet är efter renoveringen belagt med ekparkett. Ekstavsparketten är lagd på en isolerskiva, för att uppnå en bättre isolering, ovanpå finns ett slipat och lackat brädgolv. Brädgolvet ligger kvar under det pålagda golvet.

**Vägg:** Liggstimmerväggarna har äldre bevarade tapetlager och små rester av tidigare revetering. Väggarna kläddes nu med en tunn gipsskiva och målades. Färgen har satts med ledning av äldre målning från omkring år 1800. Väggarna indelas av en bröstlist. Liggstimmerväggen var från början målade. Väggen över bröstlisten var målade med limfärg med svagt gul, gräddgul, färg. Under bröstlisten var väggen målade med limfärg. Undre lager 1. Mörkgrå. 2. Enligt Raä:s linolfärgslikare. Umbra 6A 94/30. Därefter bilad och upphuggen för att fästa reveteringen. I BF år 1818 är rummet reveterat. Reveteringen togs förmodligen bort vid 1800-talets mitt. Svaga spår av denna revetering finns kvar. Reveteringen var målade. Därefter spändes papp på väggarna och därpå flera lager tapeter. Dessa kan dateras från 1800-talets mitt och senare. Senaste omtapetsering 1986.

Färgsättning efter ommålning:

Övre väggfält: NCS S 0505-Y2OR, bruten gulvit

Bröstningsfält: NCS S 2005-Y2OR, varmt grå

Dörrar, dörr- och fönsterfoder, karmar, bröstlist, golvlist: Oljefärg, NCS S 3010-Y20R, grönbeige

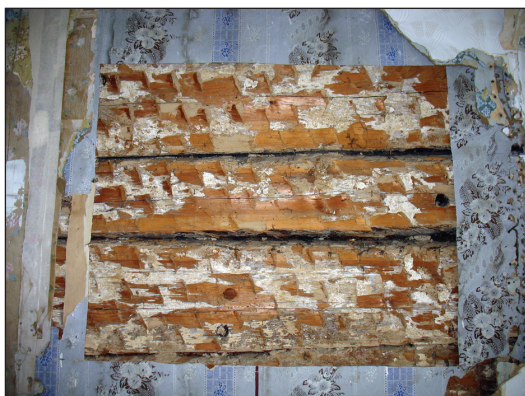
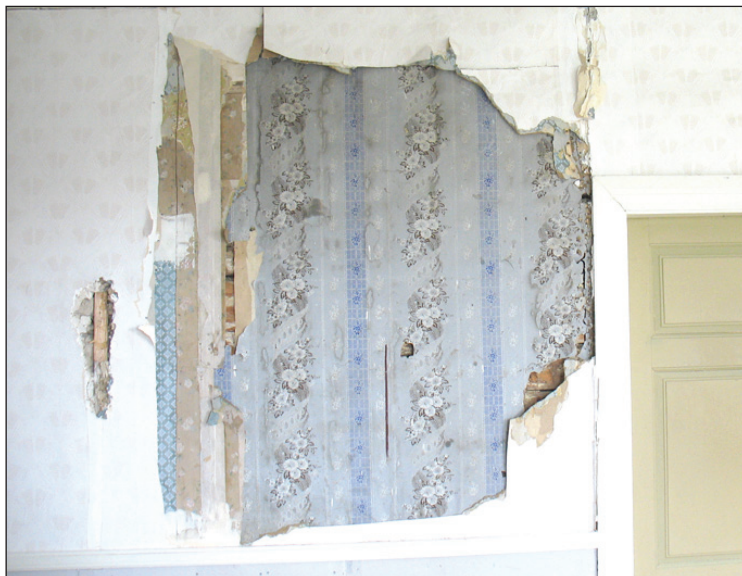
På timmerväggen fanns rester av en äldre bemålning i gräddgult med grå bröstningsfält. Där ovanpå fanns fragment av en senare nedtagen putsrevetering.

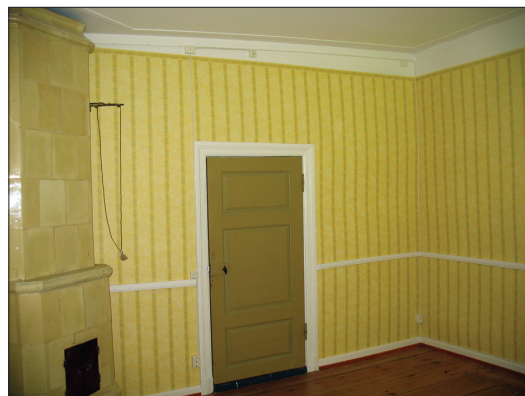
Ovan: Brädgolvet som sannolikt är från 1700-talet lackades om. Därutöver målades endast inrednings-snickerier och tak om i befintlig färgsättning.

*Golv:* Lackning förnyad.

*Snickerier:* Dörrfoder, dörrblad, fönsterfoder, karm, bröstlist, golvlist ommålade i bruten vit. Dörrblad ommålat i NCS S 3010-Y20R grönbeige

*Tak:* Papp ommålad i vitt.

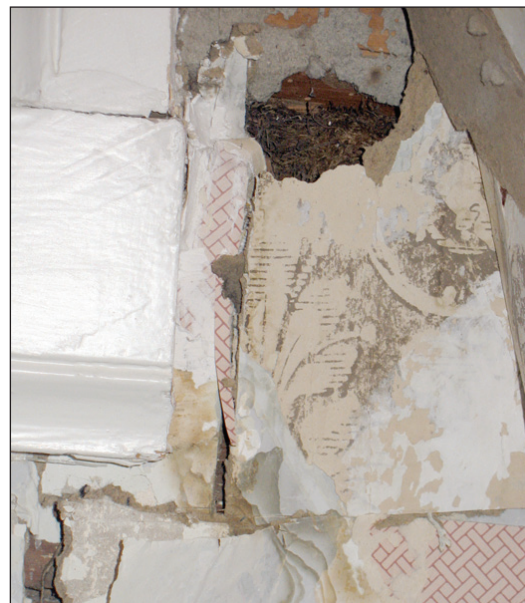
Nedan: Äldre tapetlager frilagda på ytterväggen intill ena fönstret i rum 202.

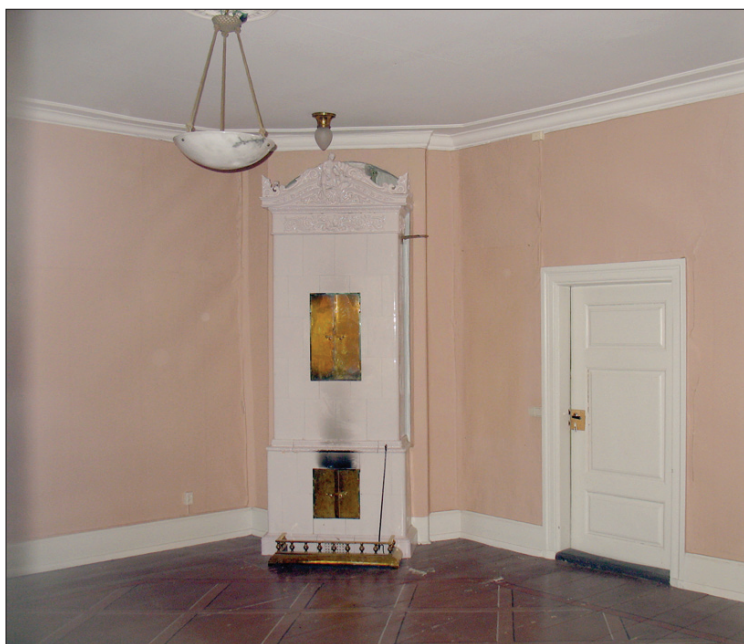
Rum 102 inför arbetena.

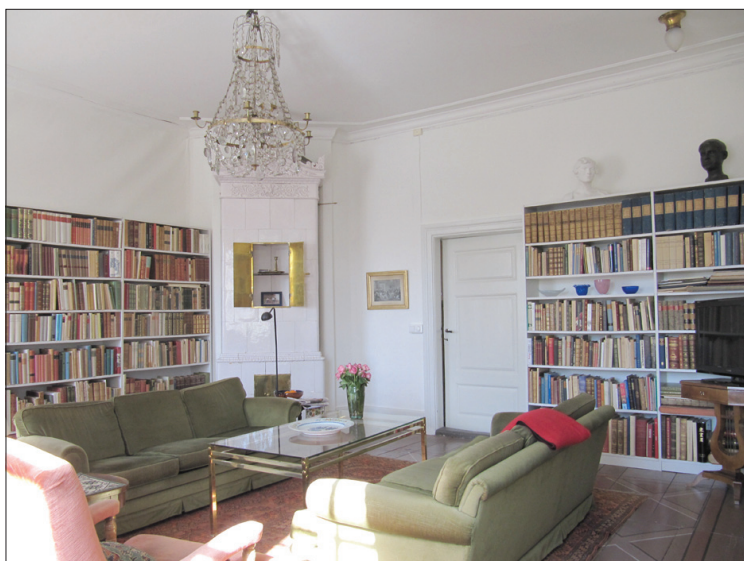
I rum 202 retuscherades brädgolvets bemålning. I övrigt vidtogs endast ommålning av väggar, snickerier och papptak.

*Vägg:* Befintliga tapeter har målats i en vitgrå färg.

*Inredningssnickerier:* Ommålade i bruten vit.

*Tak:* Ommålning i vitt.

*Golv:* Brädgolvets bemålning retuscherad och golvet justerats i mindre omfattning.

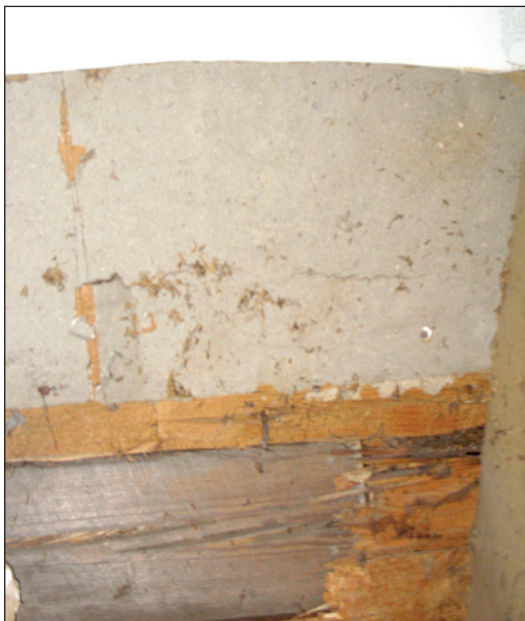
På ytterväggen i rum 203 påträffades rester av lum-pappsark klistrade direkt på timret.

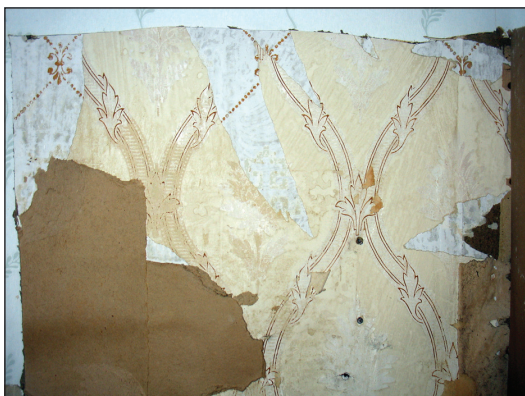
Äldre tapeter på spännpapp från 1860-70-talen i rum 203.

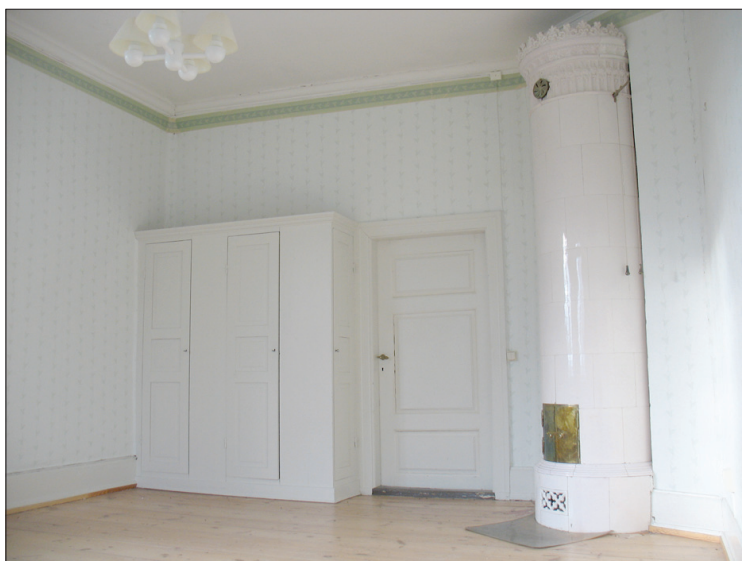
Rum 203 inför restaureringsarbetena.

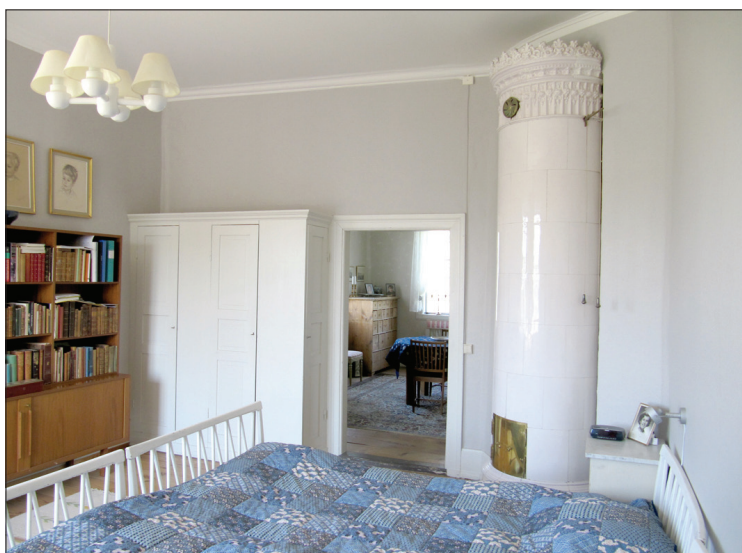
I rum 203 målades befintliga tapeter i grått. Även papp-tak och inredningssnickerier målades om.

*Vägg:* Målning ovanpå 1980-talets mönstrade tapet.

*Tak:* Ommålning i vitt.

*Inredningssnickerier:* Ommålade i vitt.

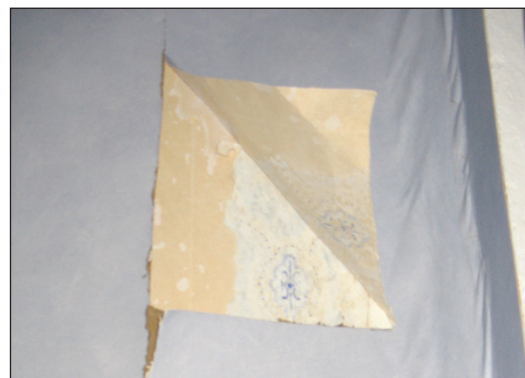
Äldre tapet i rum 204.

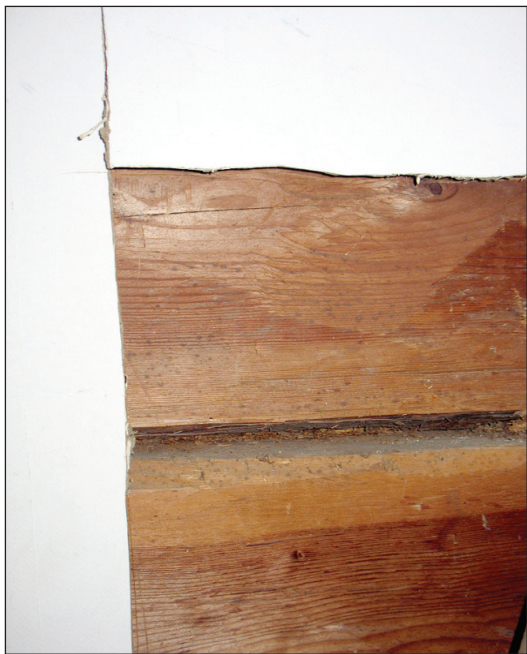
Underliggande timmervägg obehandlad i rum 204.

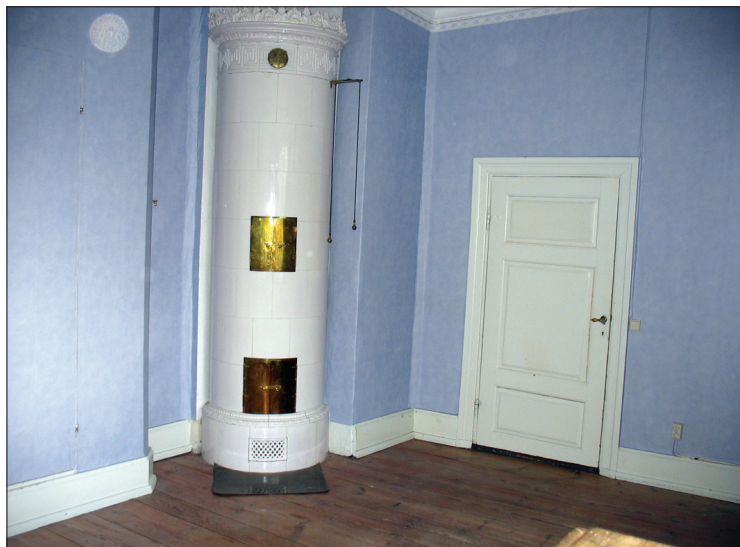
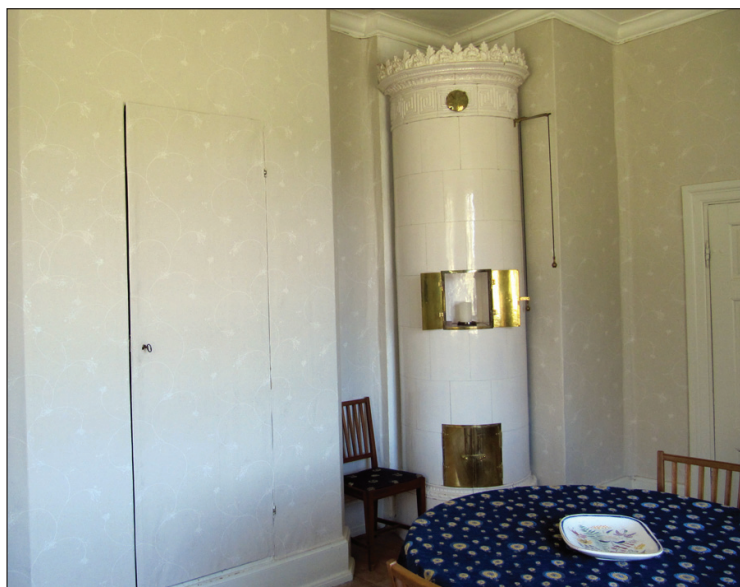
Ovan: Rum 204 inför restaureringen.

Nedan: Övervåningens nordvästra kammaren, rum 204, tapetserades om, taket och inredningssnickerierna målades om och bräddgolvet lackades.

*Vägg:* Omtapetsering med en tapet i svagt gråblå färg.

*Tak:* Ommålning i vitt.

*Inredningssnickerier:* Ommålade i vitt.

*Golv:* Lackning förnyad

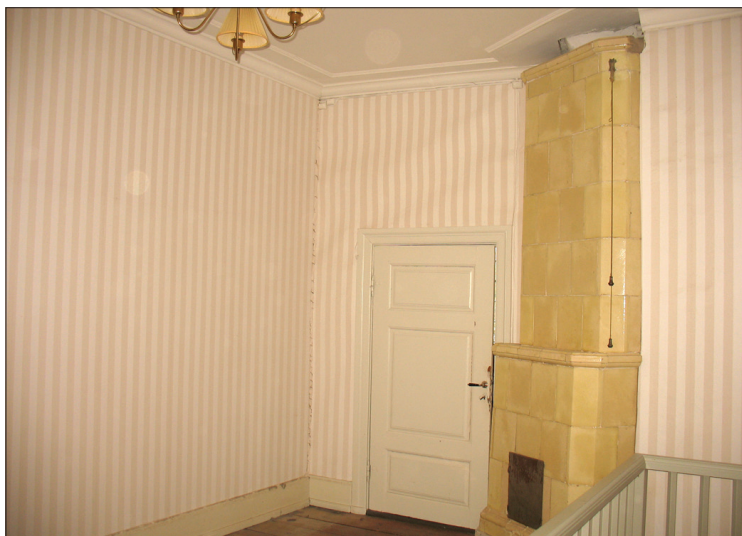
Kammaren norr om förmaket i övervåningen, rum 205, hade före restaureringen kvar en viss tidig 1800-talskaraktär med sin gulglaserade kakelugn, halvfranska dörr och brädgolv. Även trappräcket med sina snedställda ribbor var gustavianskt till sin typ.

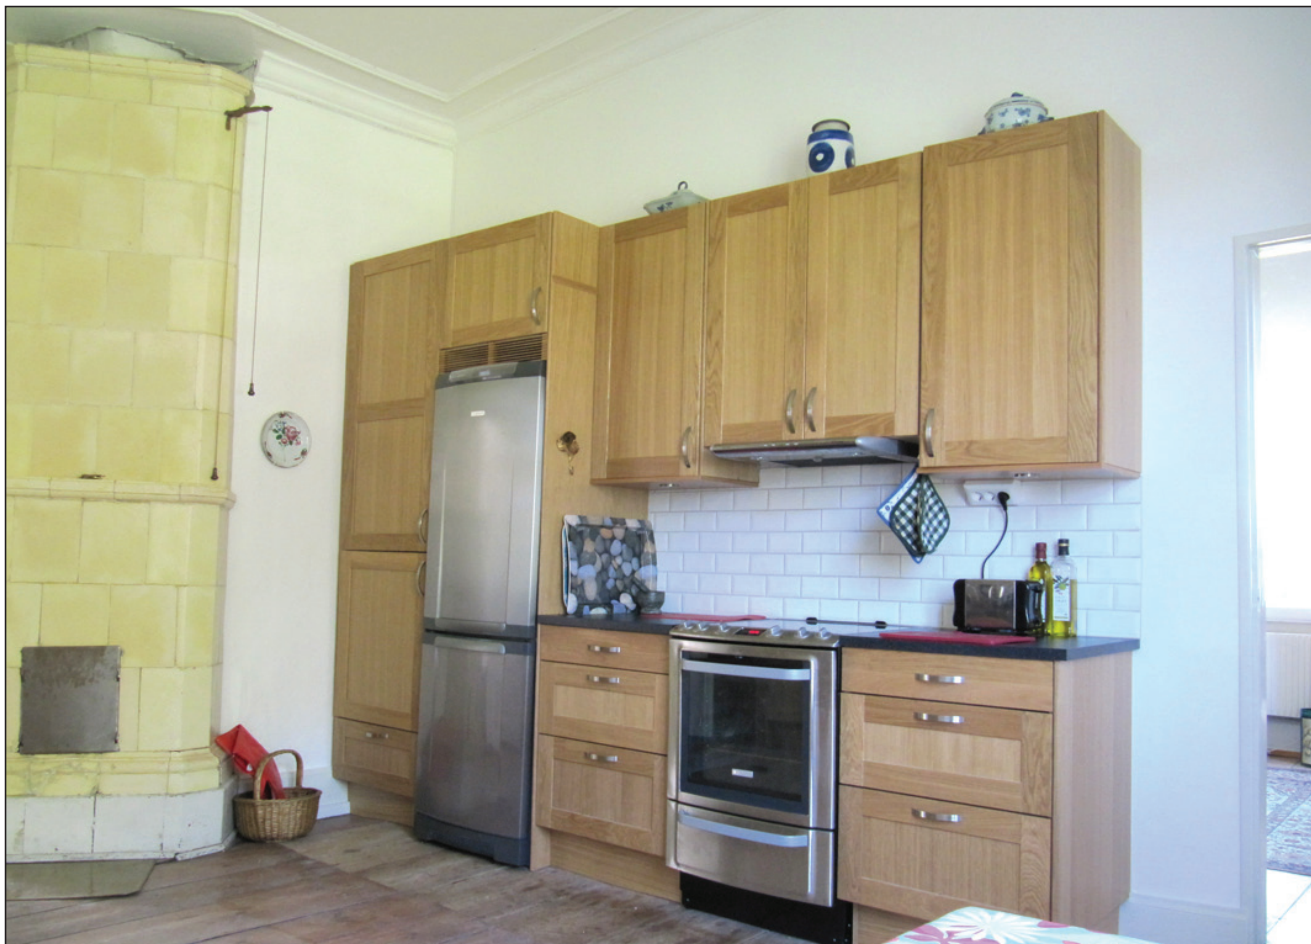
Kammaren intill övervåningens förmak, rum 205, byggdes om till kök. Detta innebar att ett trapplopp från slutet av 1800-talet byggdes igen. Äldre kilsågade golvbrädor användes för att igensättningen skulle harmoniera med det befintliga brädgolvet. Köket försågs med en köksinredning i nutida stil.

Rummet byggdes om och inreddes till kök. Det interna trapploppet till nedre våningen sattes igen medan själva trappan bevarades. Öppningen i golvet byggdes över och täcktes av äldre, återanvända golvbräder. Trappräcket i detta våningsplan togs till vara och magasinades. Köksskåp sattes upp på de båda sidoväggarna. Installationerna för avlopp och vatten kunde anpassas till tidigare dragningar.

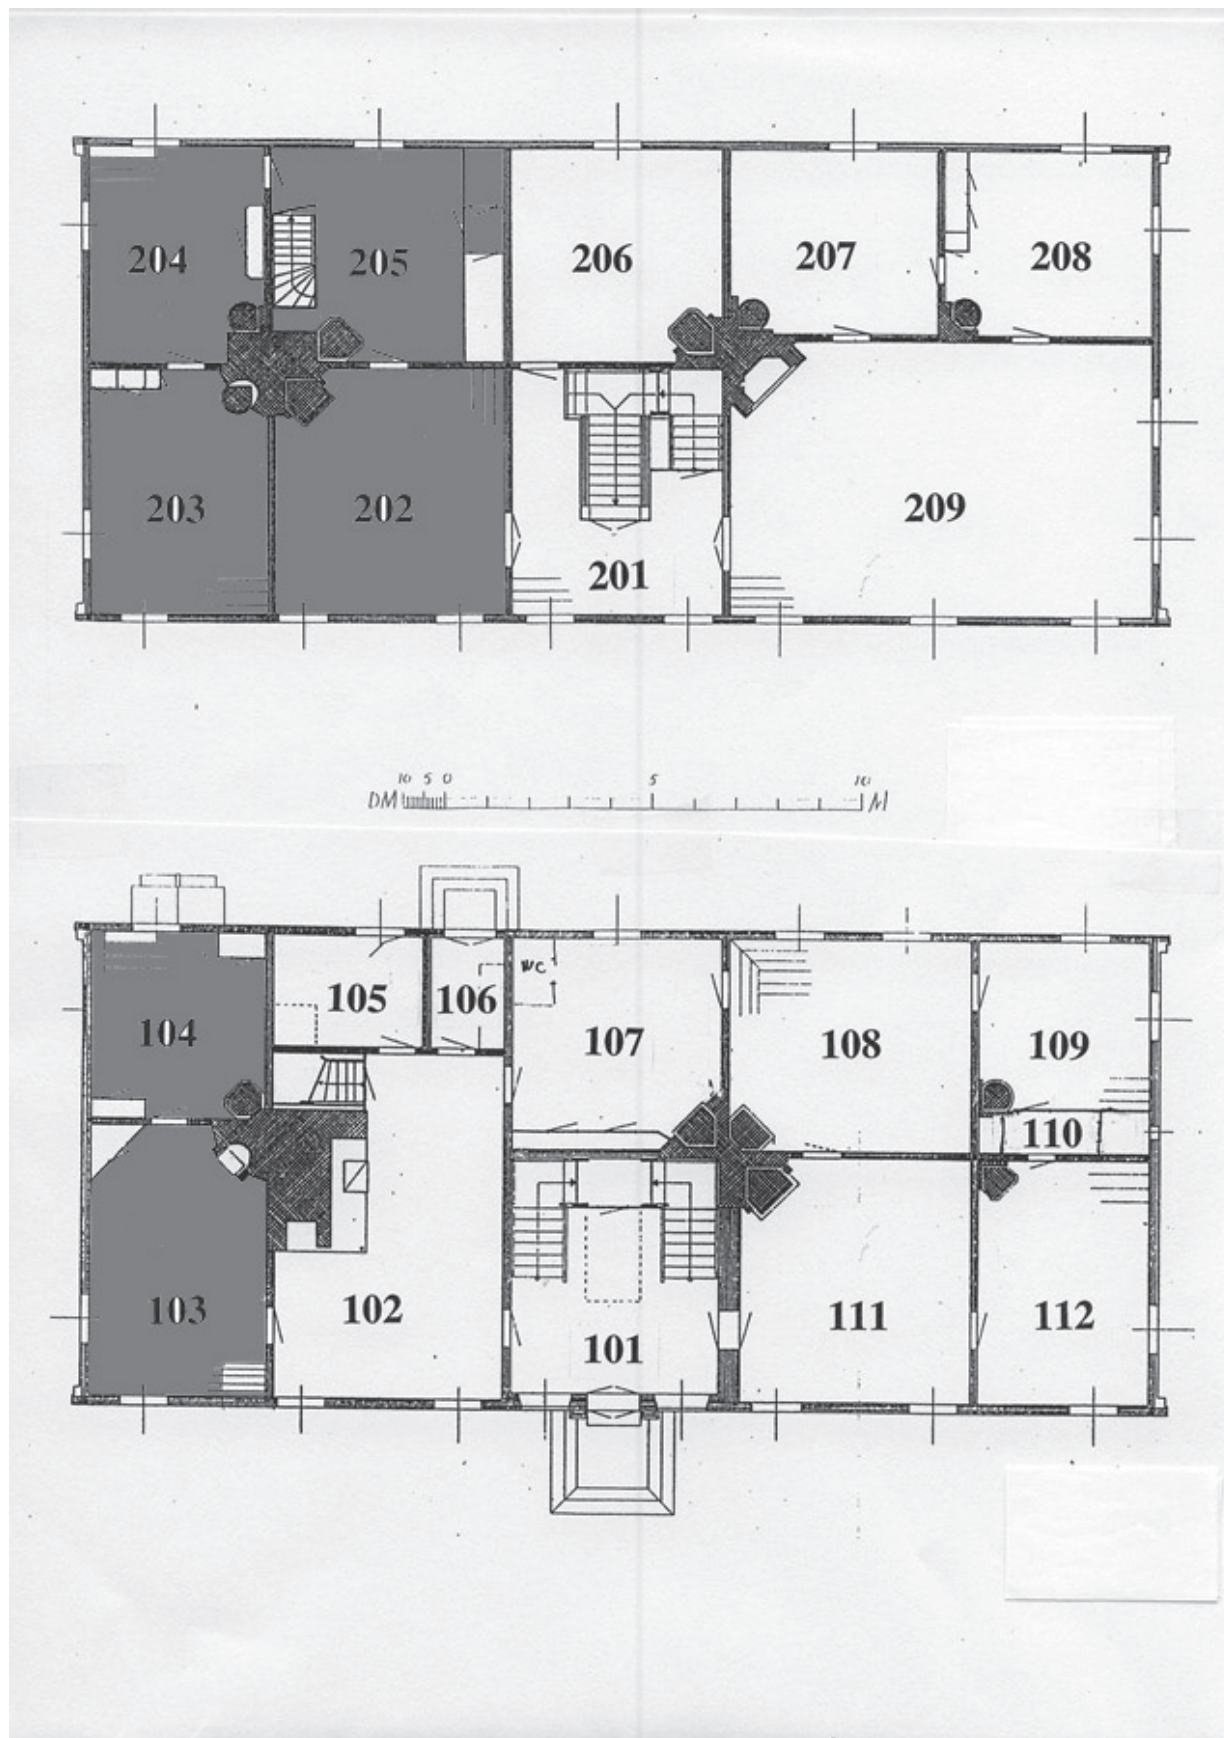
Planritning över nedre och övre plan i huvudbyggnaden på Björnebergs gård. Rum som berörts av restaureringen är markerade.
