# Sofiakyrkan

Antikvarisk medverkan i samband med  
ombyggnader för pentry m.m.

*Jönköpings stad i Jönköpings kommun,  
Jönköpings län, Växjö stift*

Byggnadsvårdsrapport 2014:22  
JÖNKÖPINGS LÄNS MUSEUM

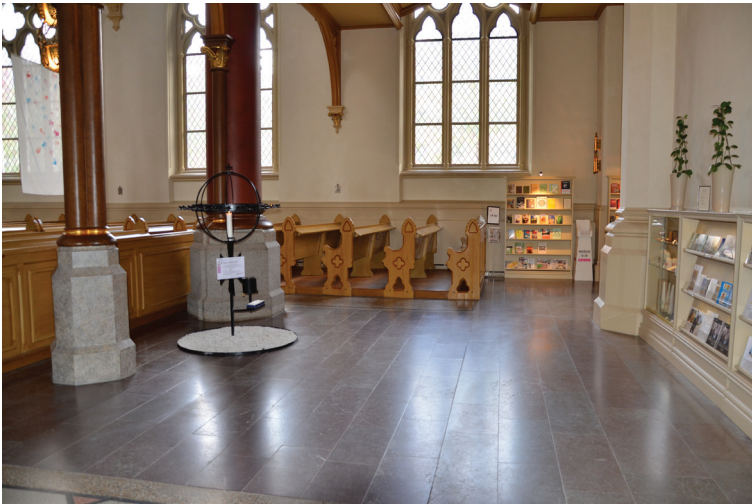
Området under läktaren inför arbetena.

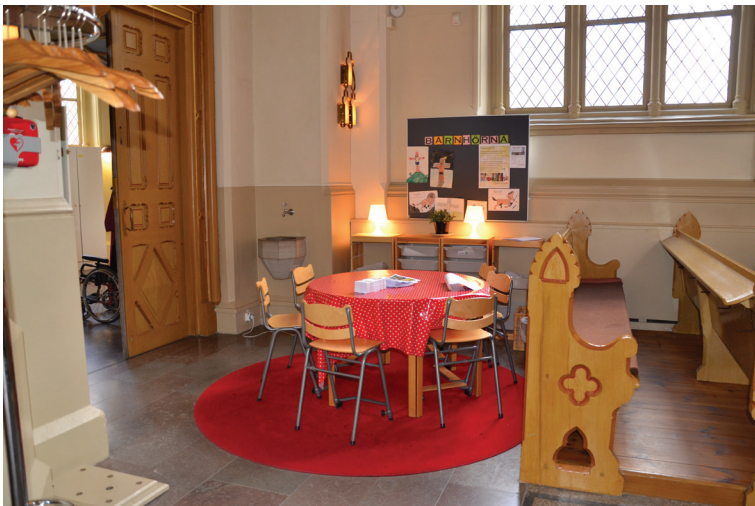
Området i norr under läktaren inför arbetena.

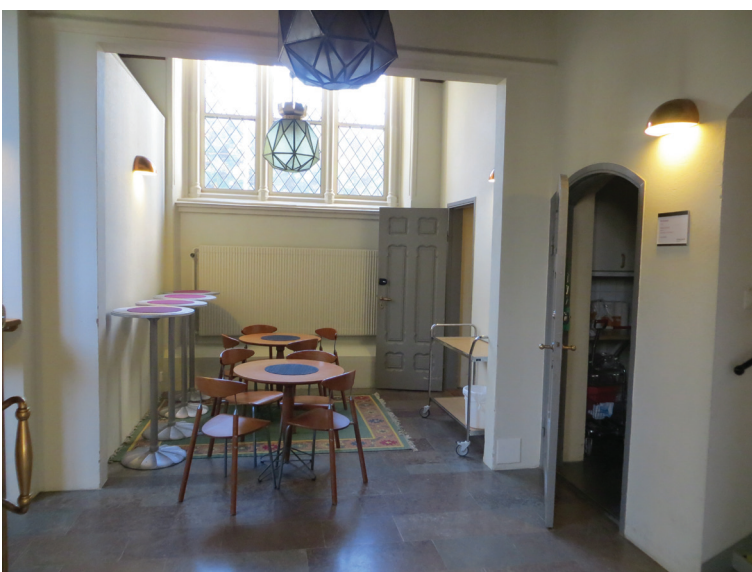
Platsen för det planerade pentryt inför arbetena.

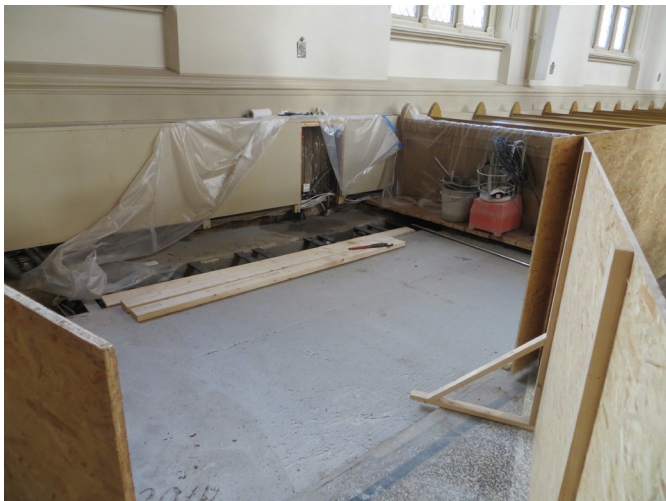
Borttagna bänkar och ilagning av betonggolv i norr.

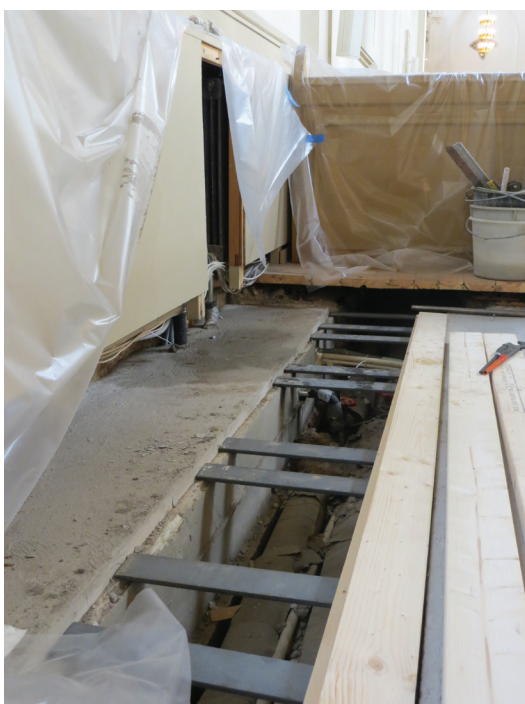
Ledningsschakt förberett för lock av kalkstensplattor.

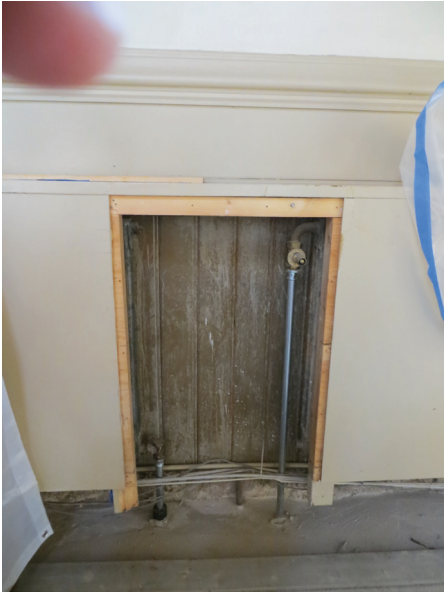
Ytterväggarna är i dag försedda med inbyggnader av radiatorerna. Dessa inbyggnader öppnades på enstaka ställen och det visade sig att det bakom radiatorerna sitter en pärlsponspanel.

Ovan till vänster: Den befintliga inbyggnaden utefter långhusväggen öppnades upp och då framkom den ursprungliga pärlspontpanelen.  
Ovan till höger: Profil av bänkkvarterens golvbeläggning av spontade brädor.

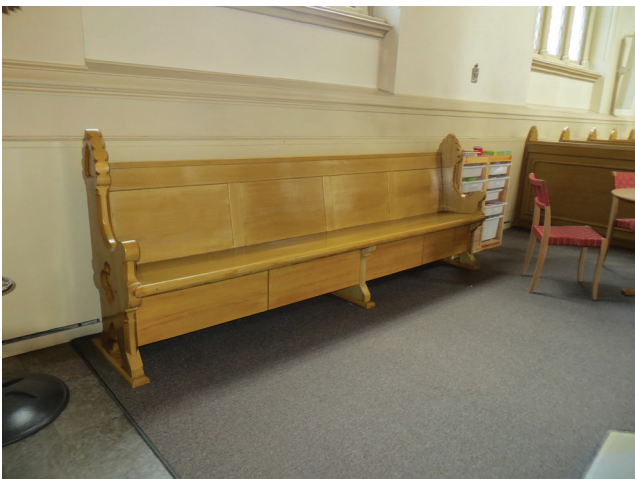
Den norra väggens ombyggda bänk med förvaring under sitsen.

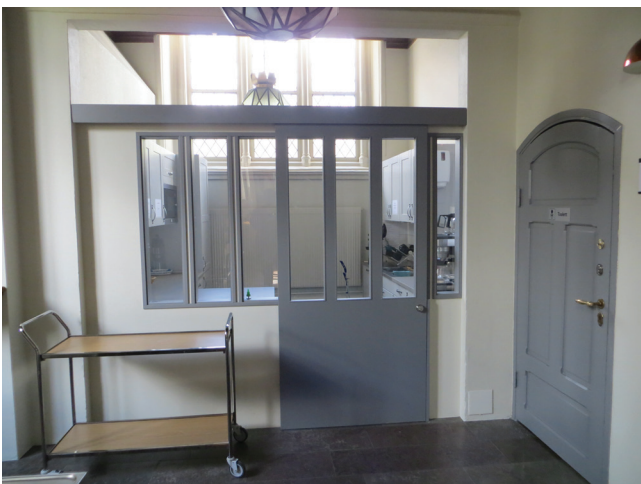
Det nya pentryt sett från öster.

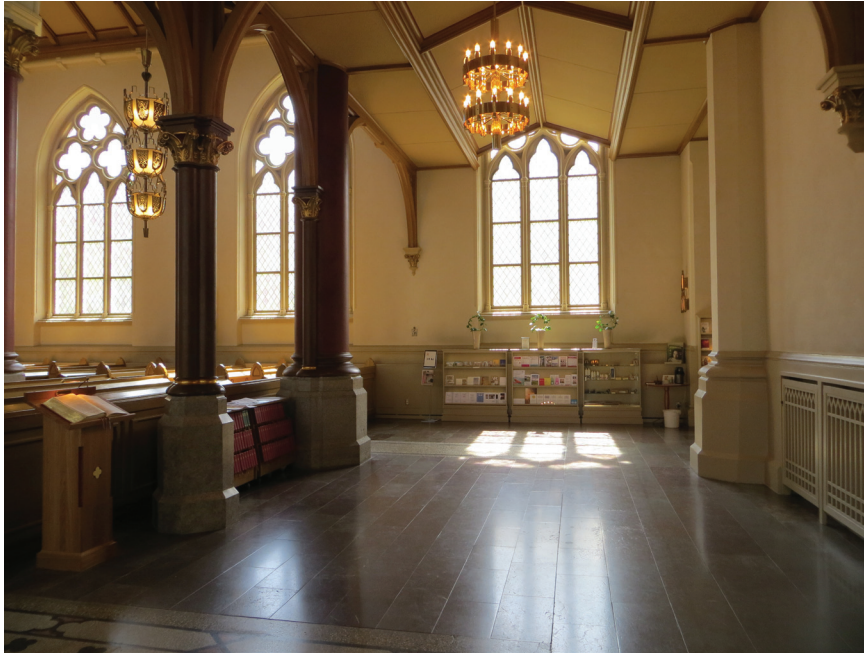
Området under läktaren sett mot söder.

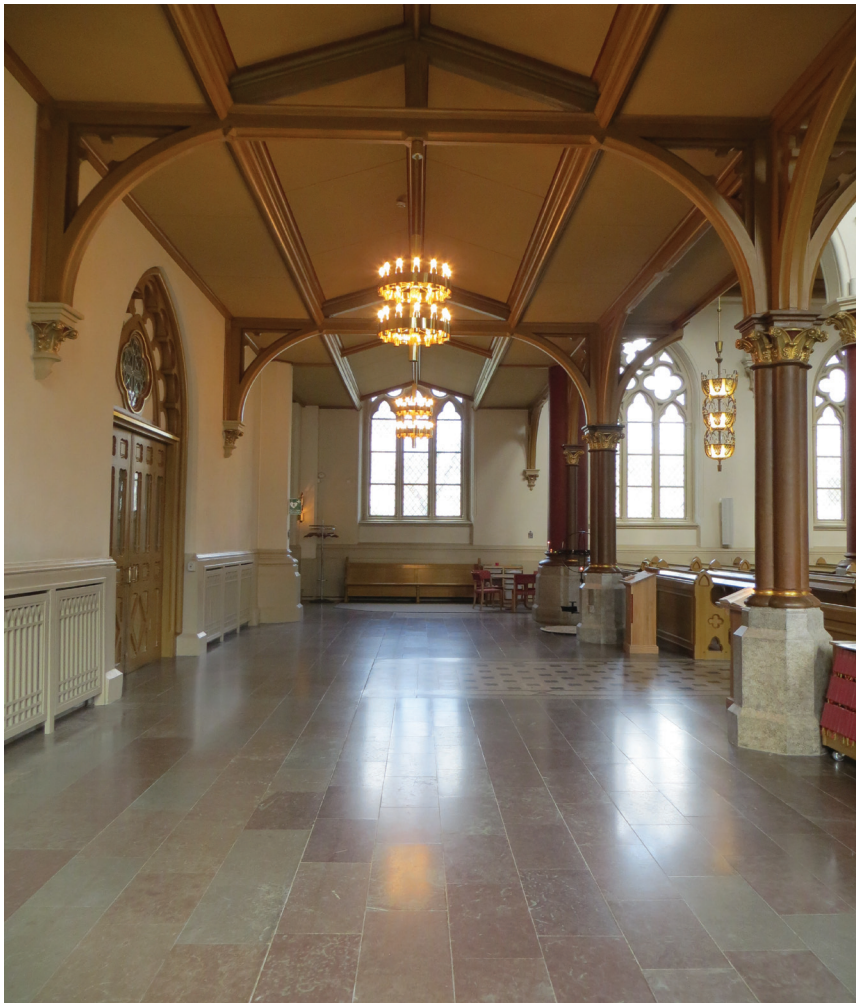
Området under läktaren sett mot norr.

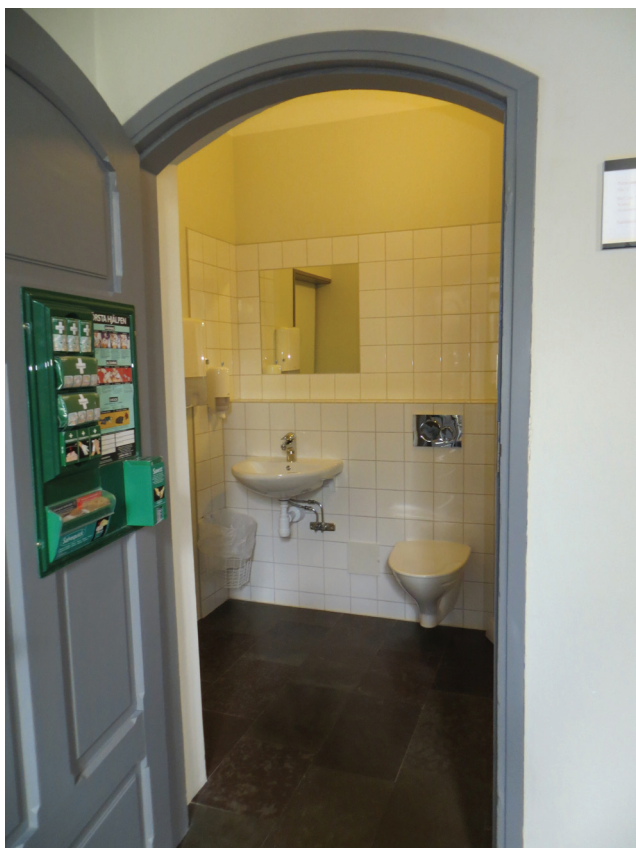
Den nyinredda toaletten vid den sydvästra entrén.

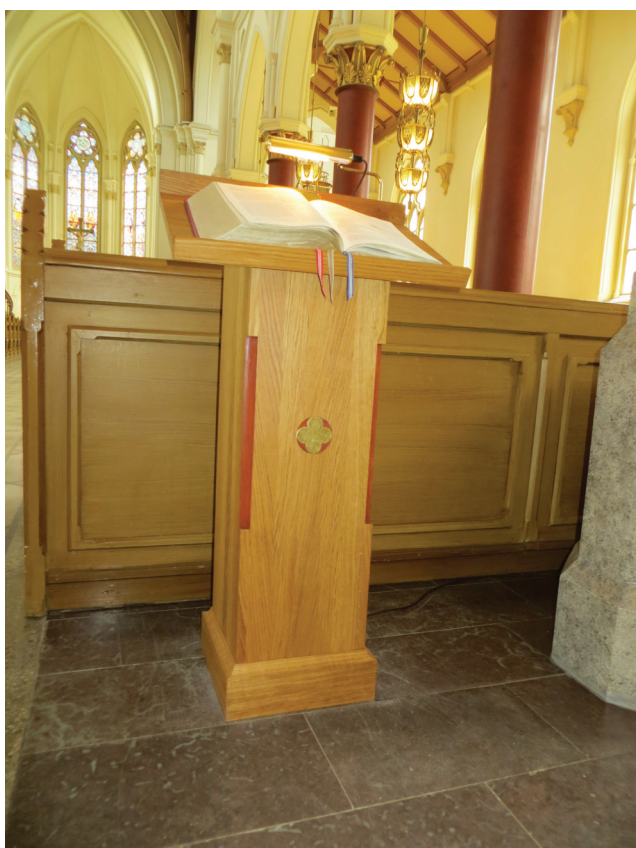
Den nya pulpeten för dagens bibelord.
