# Byarums kyrka

Antikvarisk medverkan i samband med  
omgestaltning av kor m.m.

*Byarums socken i Vaggeryds kommun,  
Jönköpings län, Växjö stift*

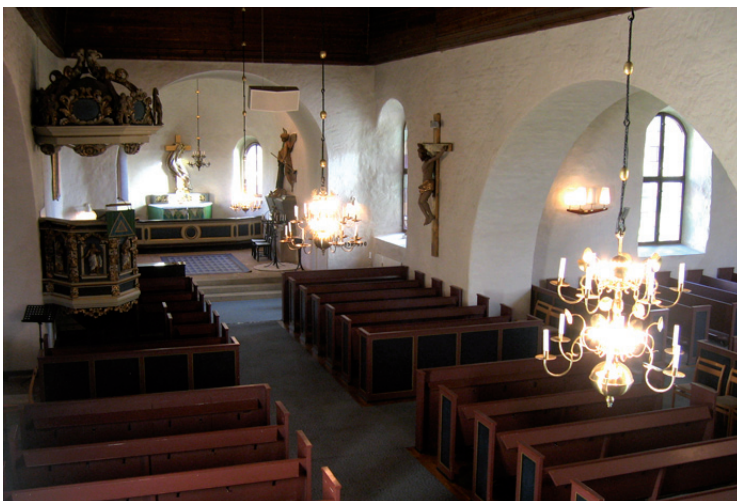
Översikt kyrkorummet före borttagandet av bänkarna.  
Foto: Mattias Sörensen, nov 2005.

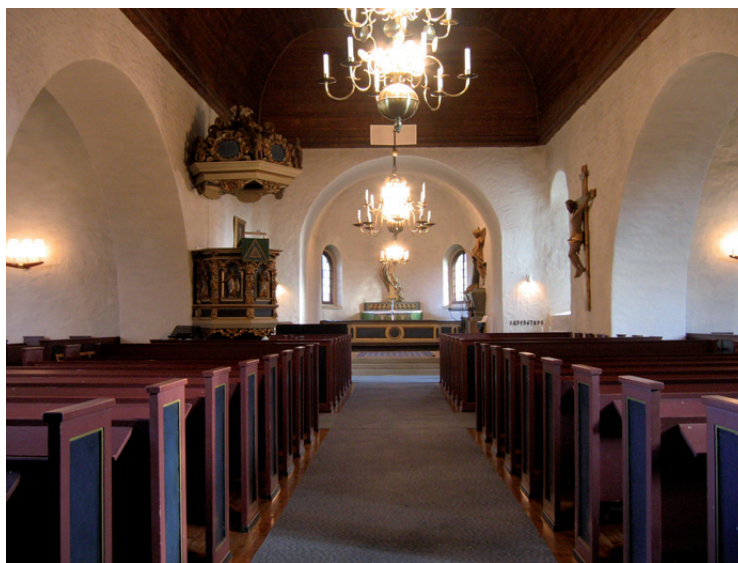
Översikt över kyrkorummet före borttagandet av bänkarna. Foto: JLM, Mattias Sörensen, nov 2005.

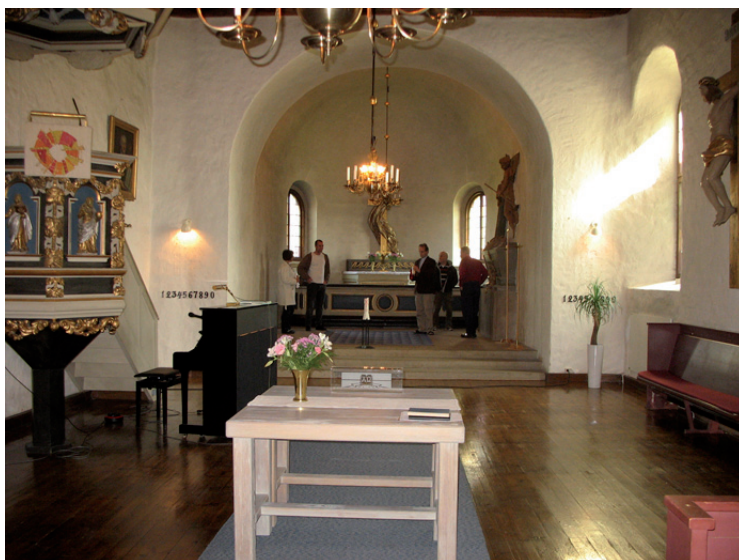
Koret under prövotiden, med ett provisoriskt altarbord. Överläggning med länsstyrelsen och länsmuseet i april 2008, från vänster Mattias Sörensen, kyrkoherde Christian Sandblom, Göran Krantz och Håkan Johansson.

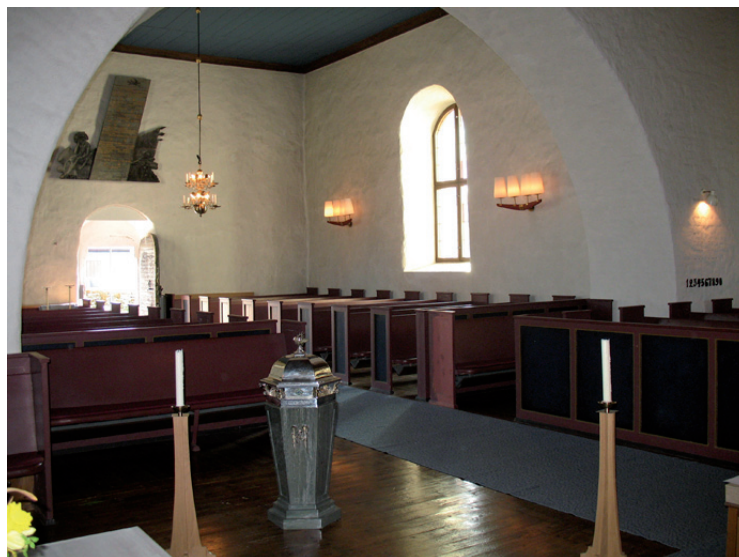
Koret under prövotiden, med dopfunten placerad i södraöstra delen av korsmitten. Bänkskärmarna för sidobänkarna var demonterade.

I den sydvästra delen av det nya koret inrättades en dopplats. Dopfunten som tidigare var placerad i långhusets främre del, flyttades dit.

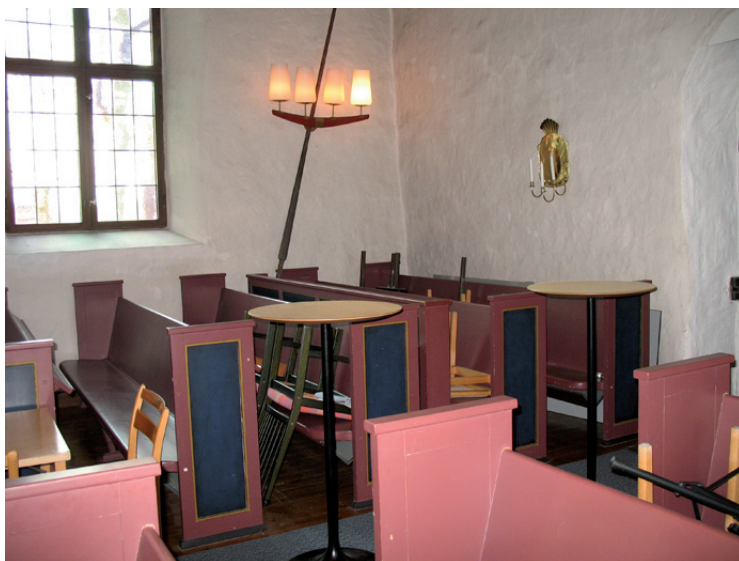
I norra korsarmen gick bänkarna ner till muren. Bristen på förvaringsutrymme gjorde dock att de nedersta bänkarna upptogs av diverse möbler.

För att möjliggöra en bättre textilförvaring både vad gäller klimat och möjlighet till liggande förvaring inrättades en plats för detta ändamål i norra korsarmen. Två bänkrader på respektive sida om gången demonterades och två textilhurstar tillverkades. Lådhurtsarna för textilförvaring ritades av Vattentornets Arkitektkontor AB. Hurtsarna tillverkades av Ruben Albertssons snickarverkstad och målades in mot inredningen, i bänkarnas vinröda kulör. Textilierna vilar på lösa bottnar som består av fanérskivor klädda med linnetyg.

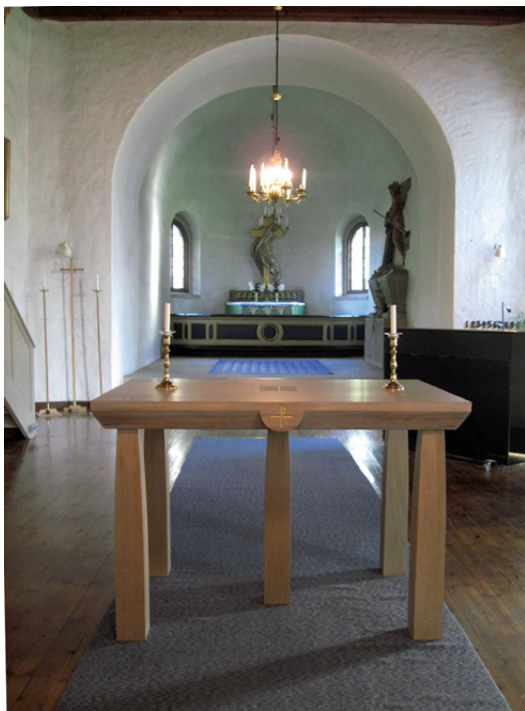
Det nya fristående altarbordet.

Ett nytt altarbord tillverkades efter ritning av arkitekt Jerk Alton. Altarets utformning diskuterades och vissa justeringar gjordes inför den handling som kom att ligga till grund för beslutet. Altarbordet består av en kraftig skiva med fasade kanter, skivan vilar på fem ben, ett ben i respektive hörn samt ett mittstöd. Benen är konade. Bordet tillverkades av Ruben Albertssons snickeri i Österbymo och är gjort av massiv ek.

Skivans kant mot kyrkorummet pryds av en halvrund form med en urhuggen stiliserad kristussymbol. De fyra hörnställda benen är infällda i bordskivan och genomgående vilket också utgör ett deko-

rativt element. Respektive bensända markeras också med ett nedsänkt kors. Korsen och kristussymbolen på skivans kant förgylldes. I altarbordets mitt vilar en nedsänkt kalkstensplatta dekorerad med ett kors i bladguld. Kalkstensplattan symboliserar ett resealtare.

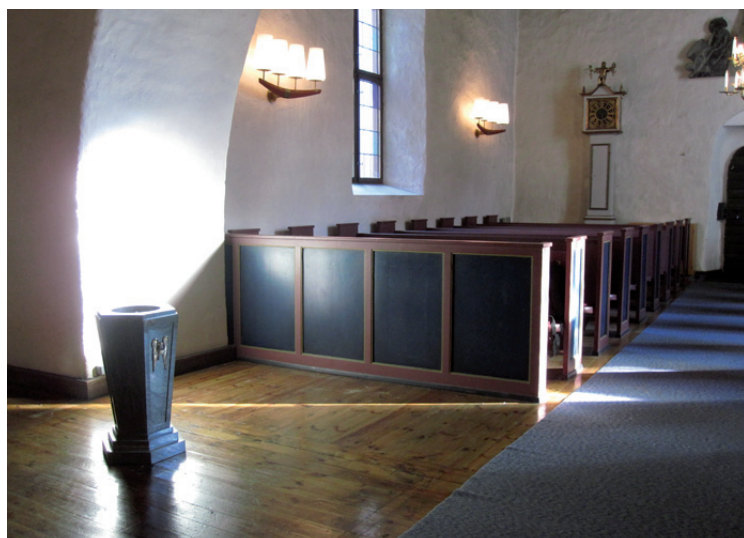
Dopplatsen. Sidobänkarna demonterades i korsmitten och i valvbågen. Bänkskärmarna återmonterades. Bakom bänkarna mot söderväggen står golvuret placerat.

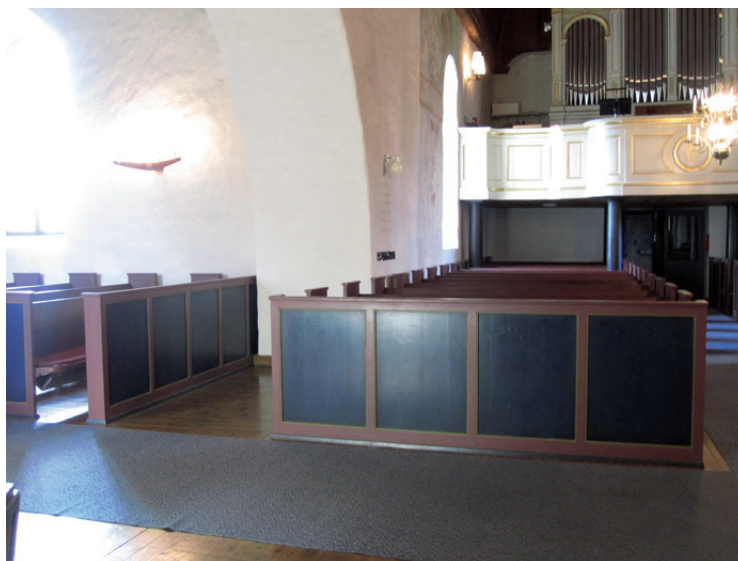
Bänkarna i valvbågen togs bort och utrymmet nyttjas som rullstolsplatser.

Utrymmet i valvbågarna mellan långhusets bakre bänkkvarter och korsarmarnas bänkar beslöts nyttjas som rullstols- och barnvagnsplatser. Detta var ett befintligt utrymme som inte behövde iordningställas.

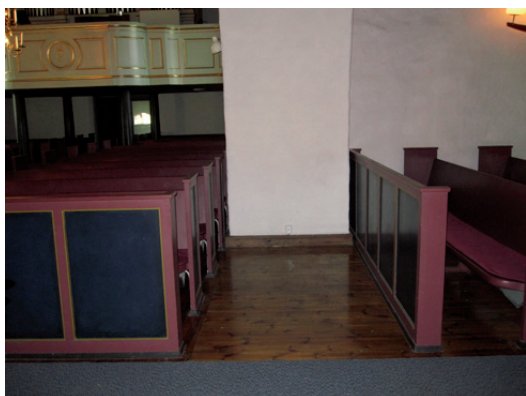
Motsvarande rullstolsutrymme i den norra korsarmen.

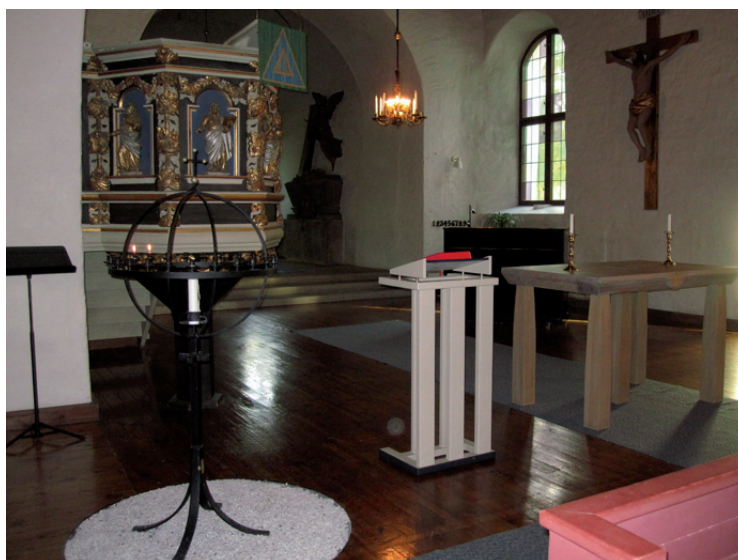
Koret från nordväst, med ljusbäraren och ambon vid sidan om altarbordet.

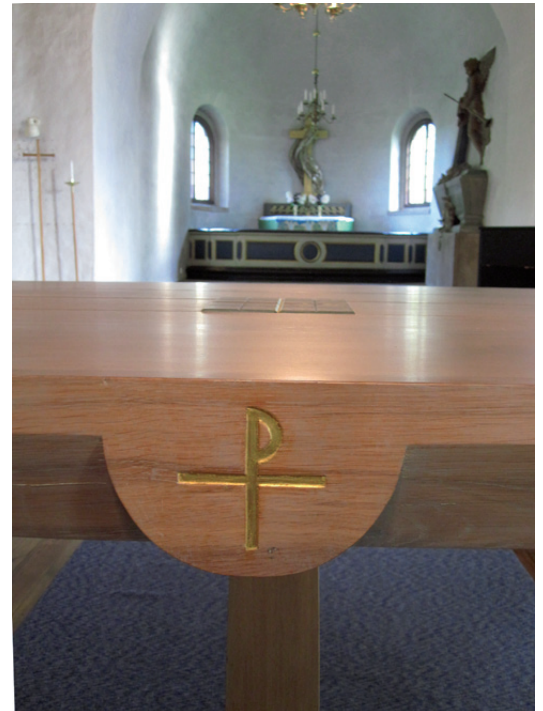
Detalj av Kristussymbolen på altarbordet front.

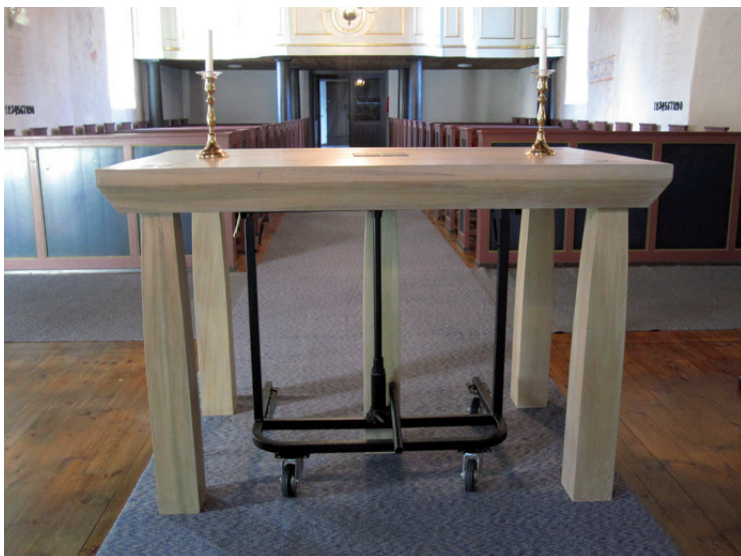
Det nya altarbordet och den specialbyggda lyft som nyttjas för att kunna flytta bordet.

Det nya altarbordet har sin placering i den främre delen av korsmitten. Bordet kan vid behov flyttas med hjälp av en hydraulisk lyft som en av kyrkvaktmästarna har konstruerat. Lyften gör att en person därmed kan flytta det mycket tunga bordet, som med handkraft kräver fyra man.

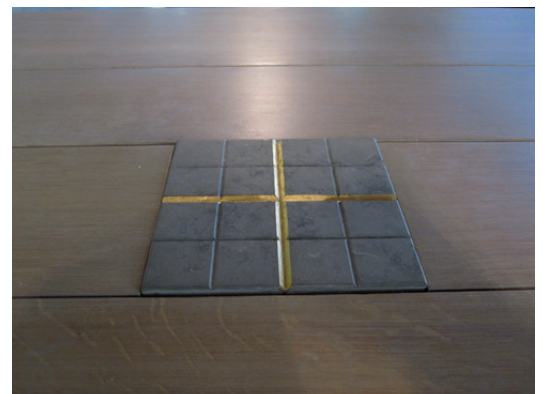
Detalj av kalkstensskivan på altarbordets mitt.

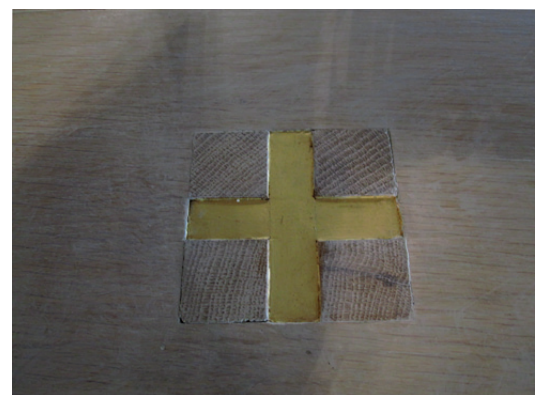
Detalj av benens dekorativa infästning i altarbordets skiva.

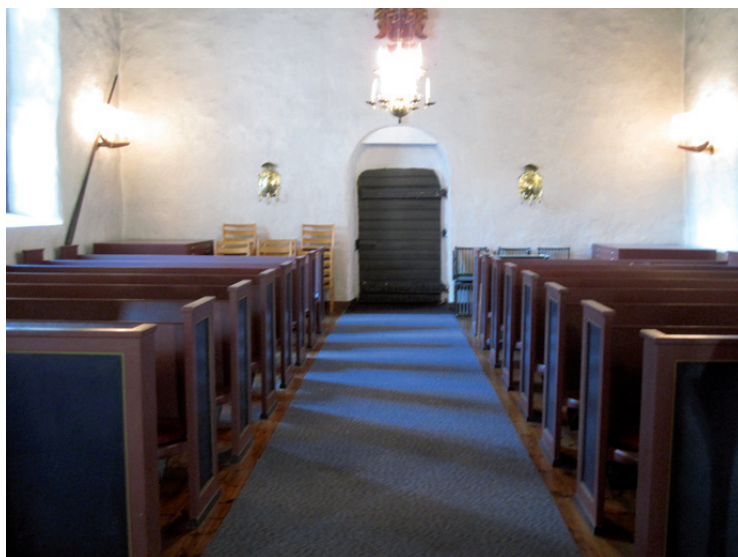
Översikt av norra korsarmen med de två textilskåpen längst ner i respektive bänkkvarter.

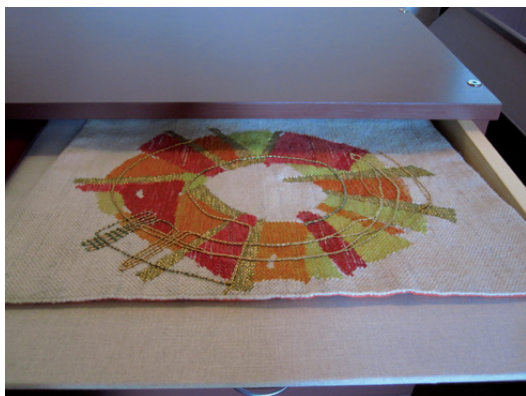
Detalj av textilskåpets lådbotten med den lösa textilklädda skivan som gör det enklare att hantera textilierna.

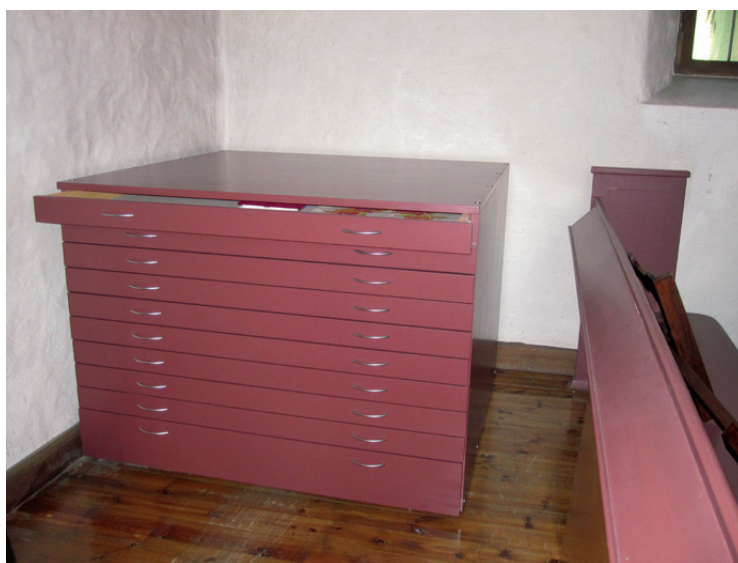
Textilförvaringen målades i samma kulör som bänkarna.

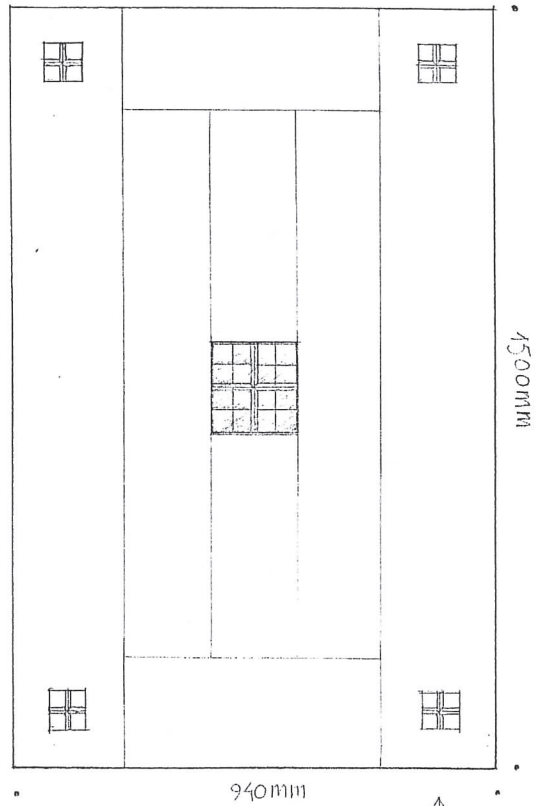
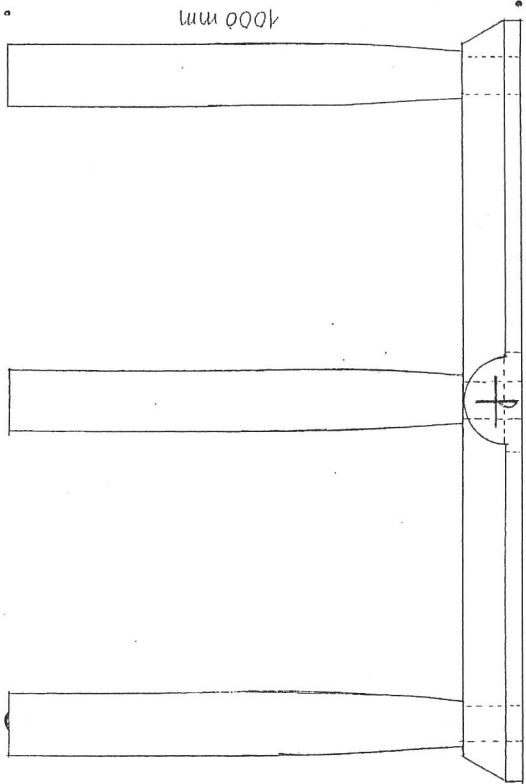
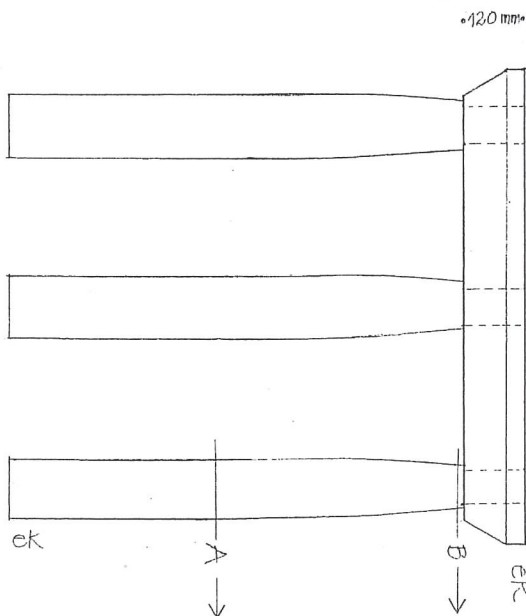
Ritning altarbord.

→ kors och bladguld (5st.)

Infälld  
→ kalkstensplatta  
(rosenkrans)  
kors och bladguld

Material: ek (linolja + pigment)

OBS! ANTAL ET BEN : 5 ST.

två nju  
föres med  
länkrullar

Bordets ben var på ritningen försedda med hjul med länkrullar, men beroende på bordets vikt var inte denna konstruktion möjlig.
