# Vetlanda kyrka

Antikvarisk medverkan i samband med  
uppförande av förråd i vapenhuset

*Vetlanda stad i Vetlanda kommun,  
Jönköpings län, Växjö stift*

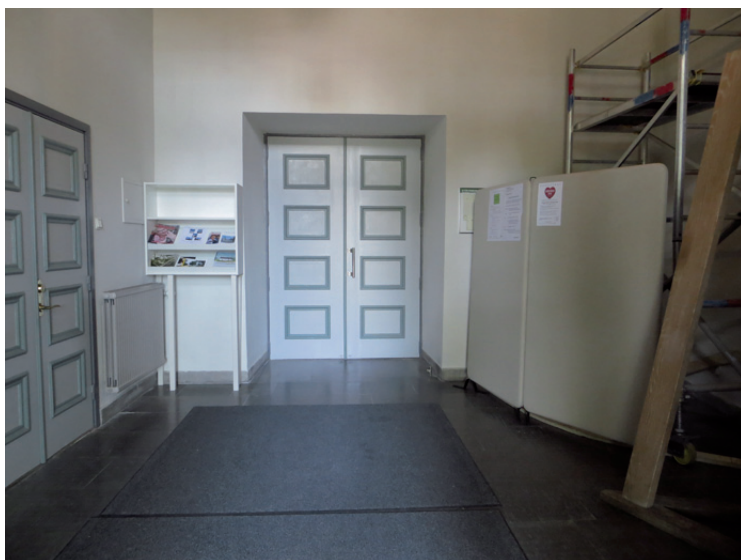
Vapenhuset före åtgärd. De skärmar som användes för att skärma av det tidigare provisoriska stolsförrådet är uppställda.

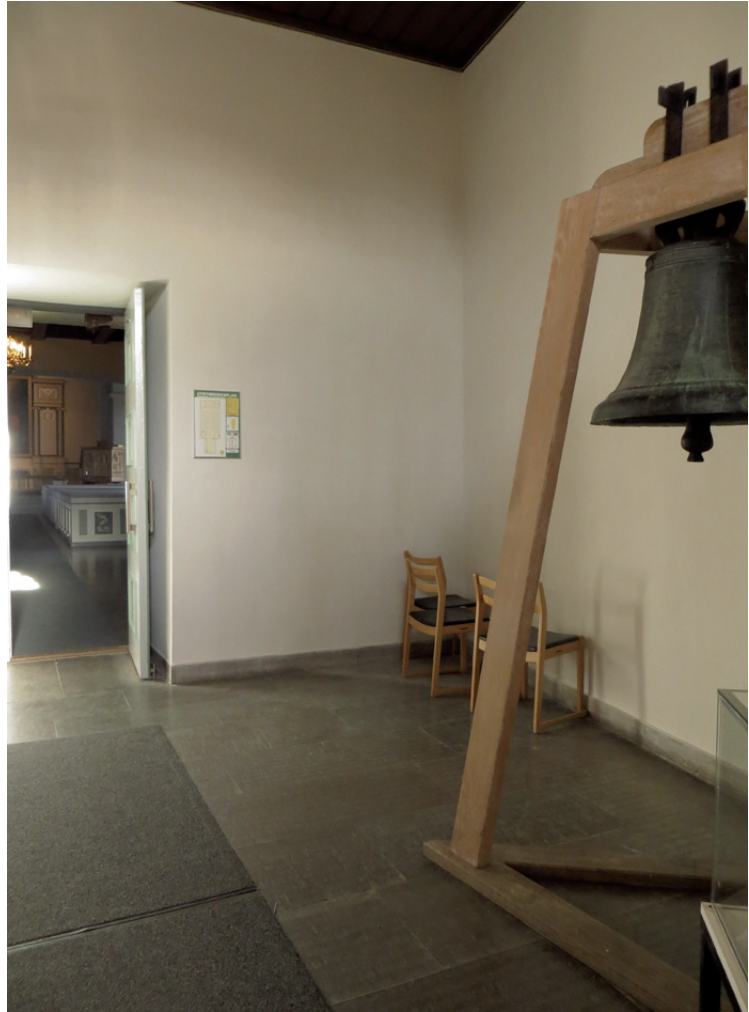
Vapenhuset före åtgärd, med den tidigare klockställningen i förgrunden.

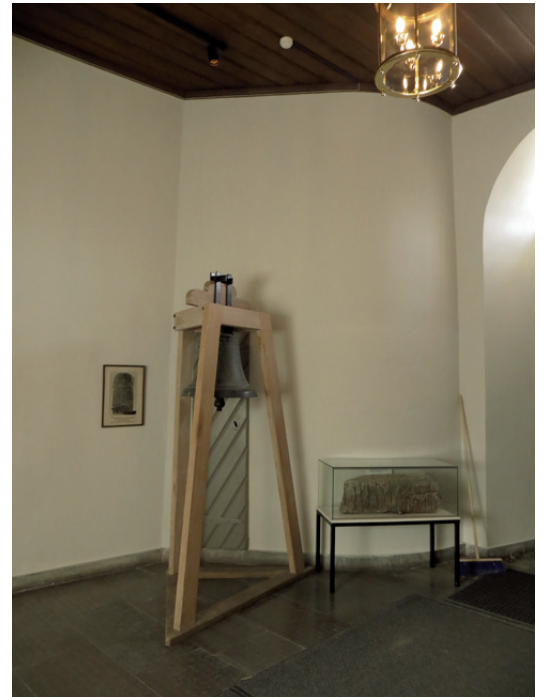
Klockställningen i vapenhuset före åtgärd. Den rundade formen i muren är det medeltida trapphuset.

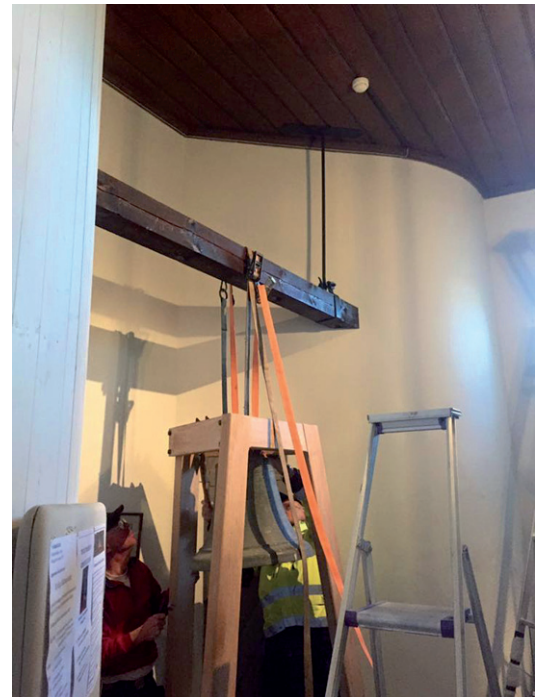
Upphängning av klockan. Foto: Stensjöns Smide.

Den medeltida klockan som sedan tidigare hängde i en för ändamålet specialbyggd golvstående ställning fick en ny upphängning som integrerades i förrådet och frigjorde golvytan. Klockan hängdes i en bjälke som infogades i förrådet. Bjälken är fäst i taket över förrådets vindsutrymme och över klockan med ett smitt järnstag samt vilar på förrådets väggkonstruktion. Bjälken går över rummets längd för att ge intryck av att vara infäst i muren, vilket den dock inte är. Smidet till upphängningen utfördes av Roland Svensson, Stensjöns Smedja.

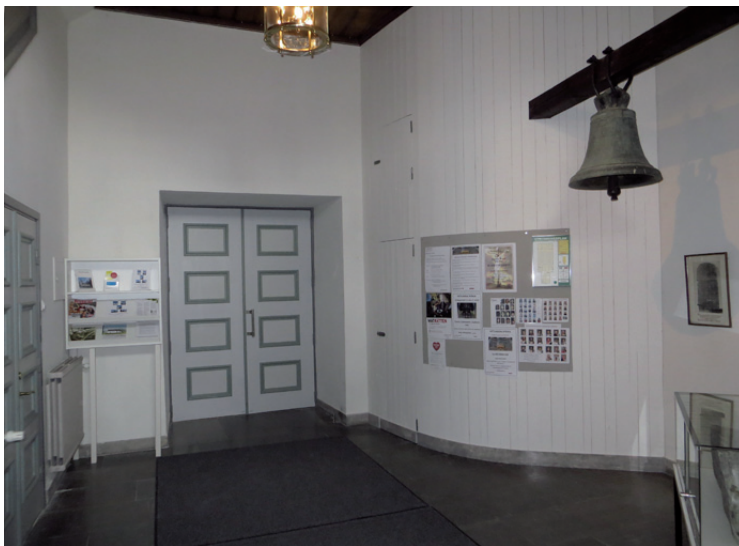
Översikt från väster över det nya förrådet.

Ett förråd uppfördes i vapenhusets sydöstra hörn. Förrådets stomme byggdes upp av regler och kläddes utvändigt med stående träpanel av varierande bredder. För att svara mot formen av det medeltida trapptornet i vapenhusets sydvästra hörn fick också förrådet en run-

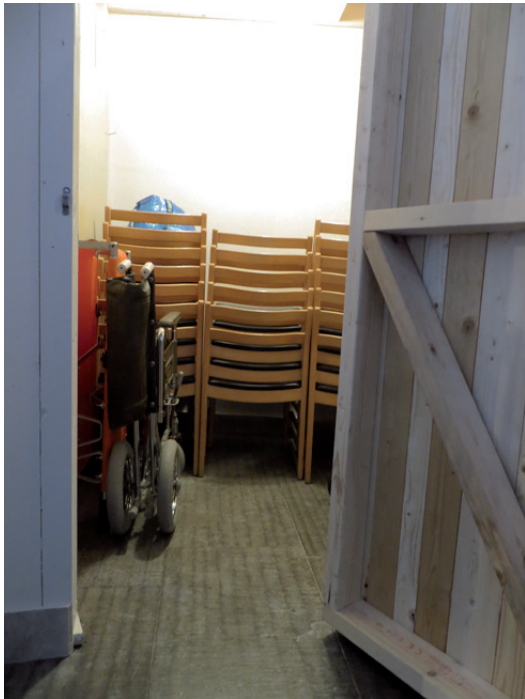
Förrådet med stolarna.

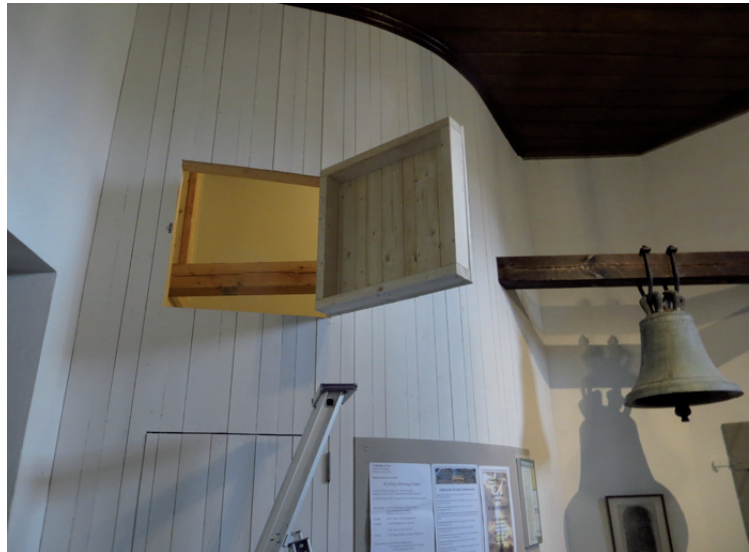
Genom den övre luckan kan man se bjälken för klockupphängningen.

Vid slutbesiktningen noterades att arbetena var väl utförda. En smärre anmärkning gjordes, regeln till den övre luckan behövde justeras, vidare skulle en skriftlig materialspecifikation avseende målningen lämnas till länsmuseum.

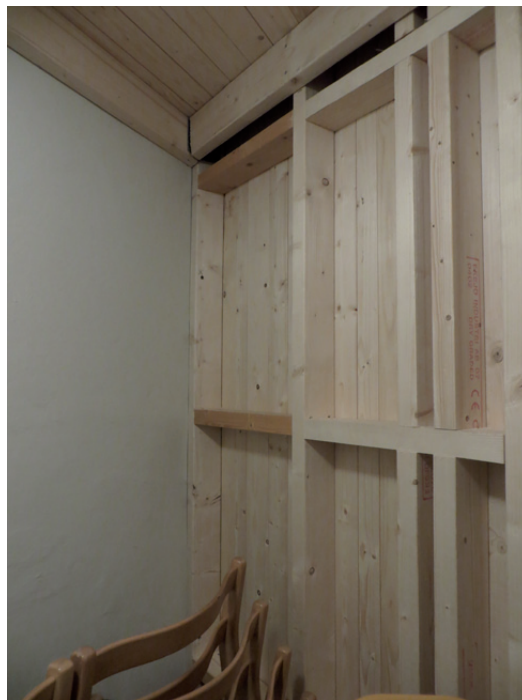
Förrådets regelkonstruktion.

dad form. Förrådets väggar byggdes från golv till tak. För att undvika håltagning i murarna förankrades regelstommen i kalkstensgolvet och i undertaket av trä.

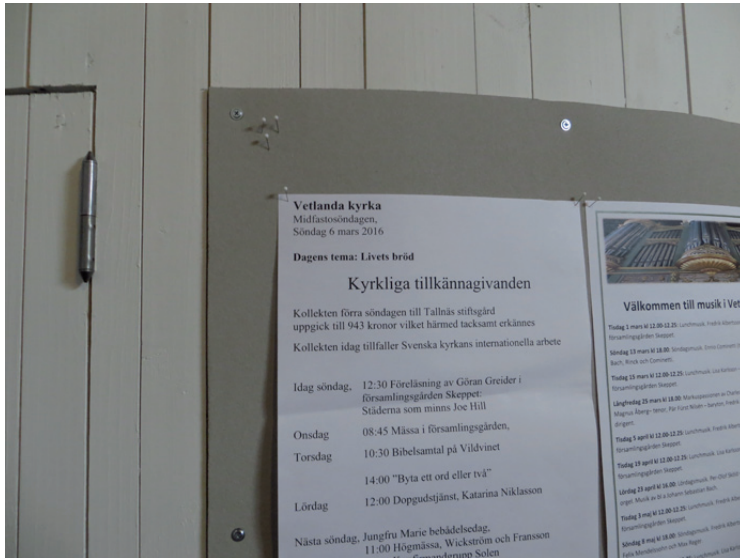
Anslagstavlan i linoleum följer väggens rundade form.

En anslagstavla sattes upp på förrådsväggen. Tavlan är gjord av linoleum, vilket gör att den har gått att forma efter den svängda väggen. Mattan heter corklinoleum och ingår i Forbos sortiment. Tavlan valdes i en varm grå kulör, nr1110 som ansluter mot golvlist och dörrar. Anslagstavlan är skruvad i underlaget.

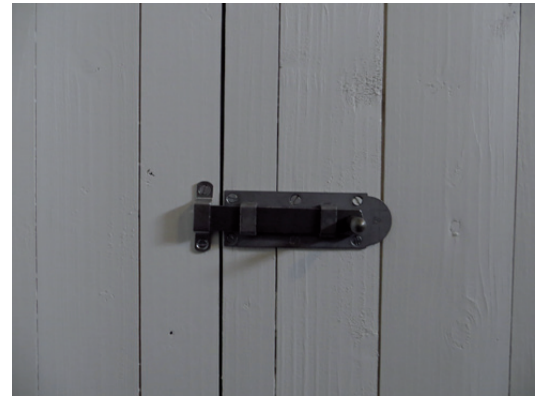
Förrådets dörrar låses med en traditionell regel.

Dörren in till förrådet gjordes som en luckdörr i panelen med traditionella gångjärn och ett regellås. Ett enkelt "vindsutrymme" inreddes i förrådets övre del. Detta nås via en lucka över dörren.

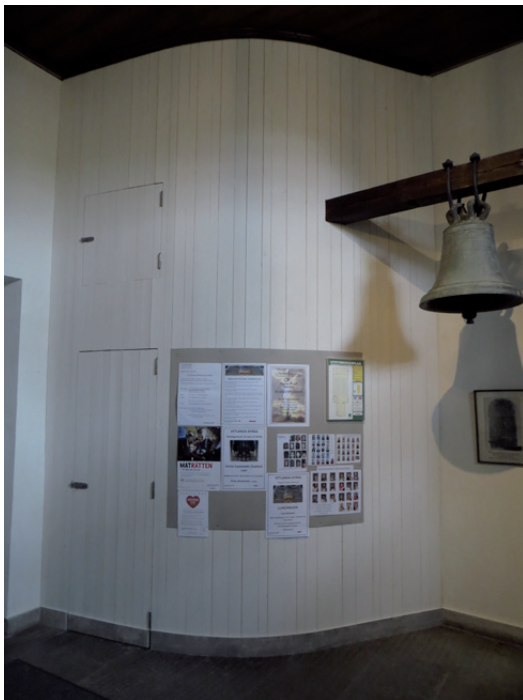
Dörrarna utfördes som luckor i panelen.

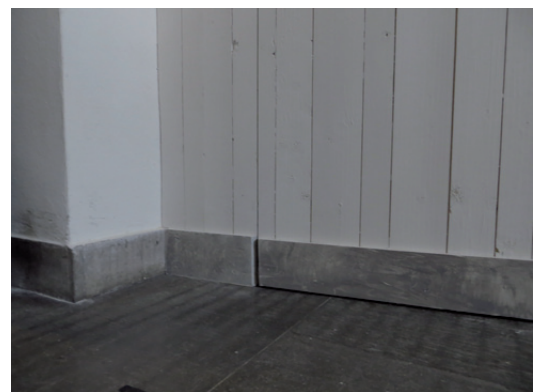
Förrådets träsockel målades mot kalkstenssockeln.

Panelen målades med linoljefärg i samma kulör som väggen. Golvlisten marmorades mot den befintliga kalkstenssockeln och taklist utformades och målades lika befintligt.

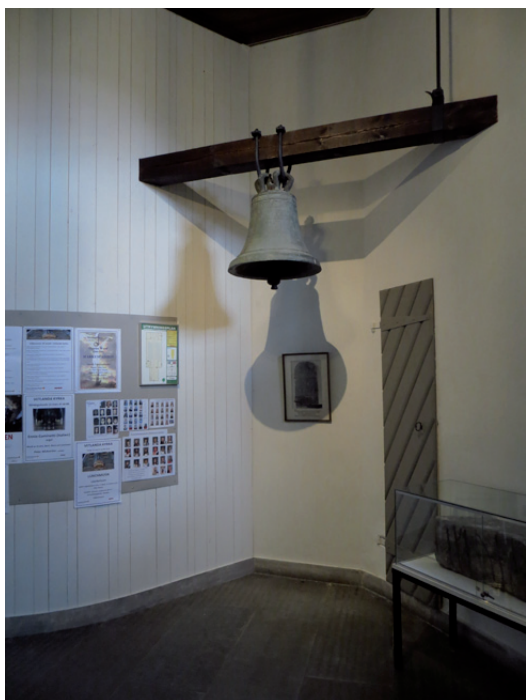
Den medeltida klockan i sin nya upphängning.

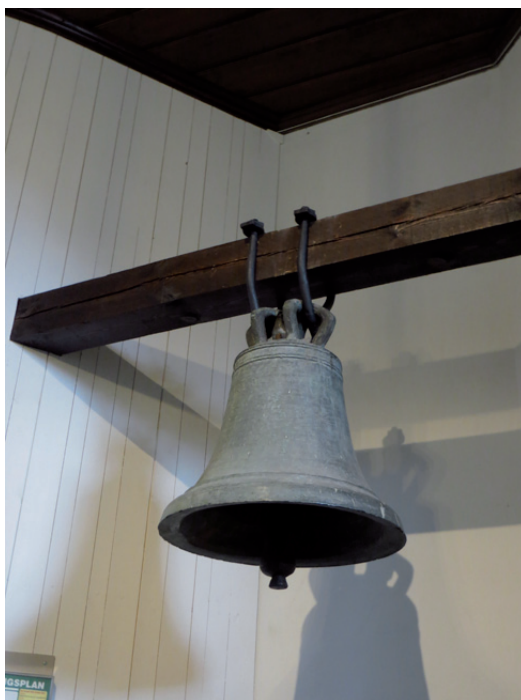
Klockan fästes i två smidda järnbyglar.

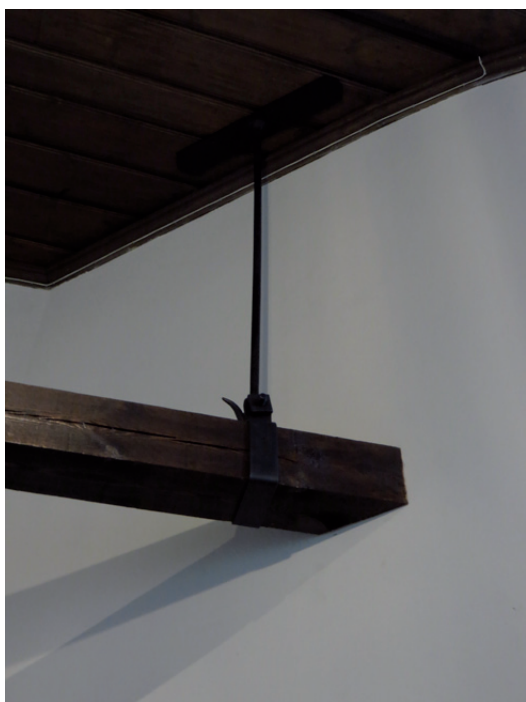
Bjälken fästes med ett järnstag i taket.

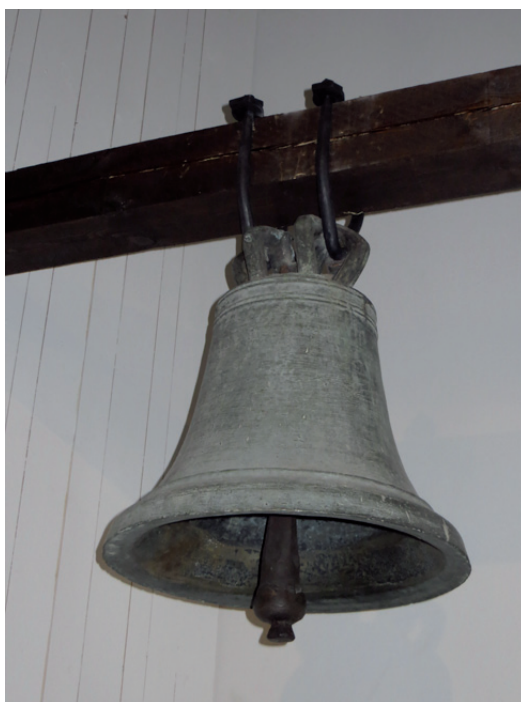
Byglarna trädde igenom klockans upphängningsöglor

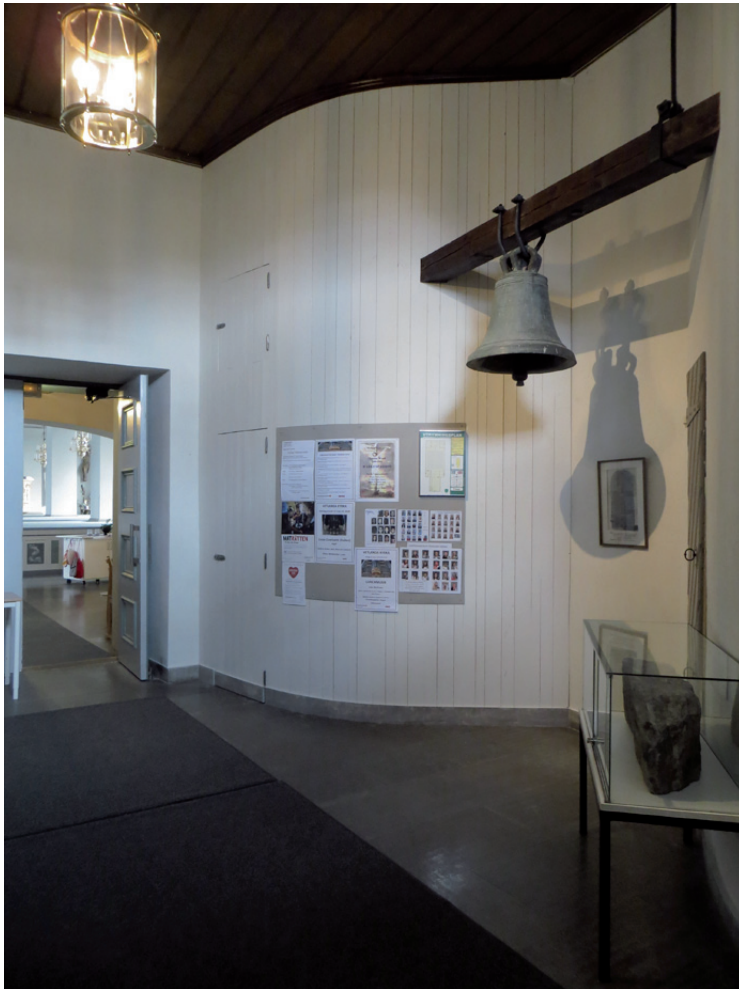
Översiktsbild av vapenhuset med det nya förrådet och klockan.

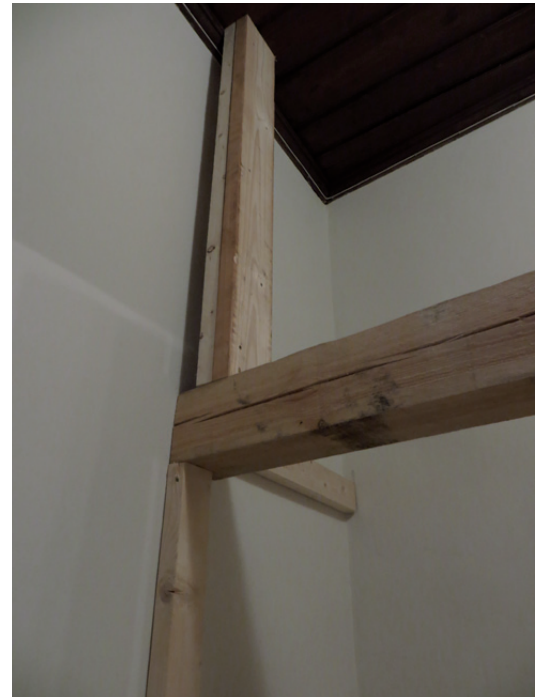
Bjälkens infästning i den andra änden, bjälken fästes och kilades med plankor mot förrådet och taket.

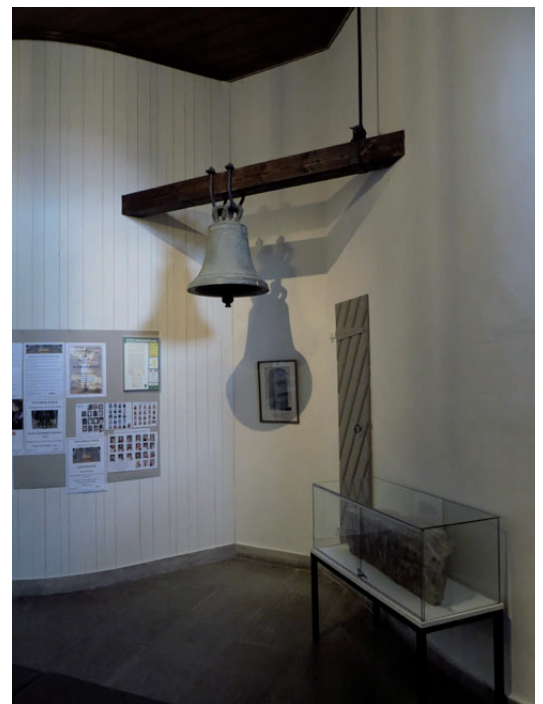
Förrådet med anslagstavlan och klockan med dess upphängning.

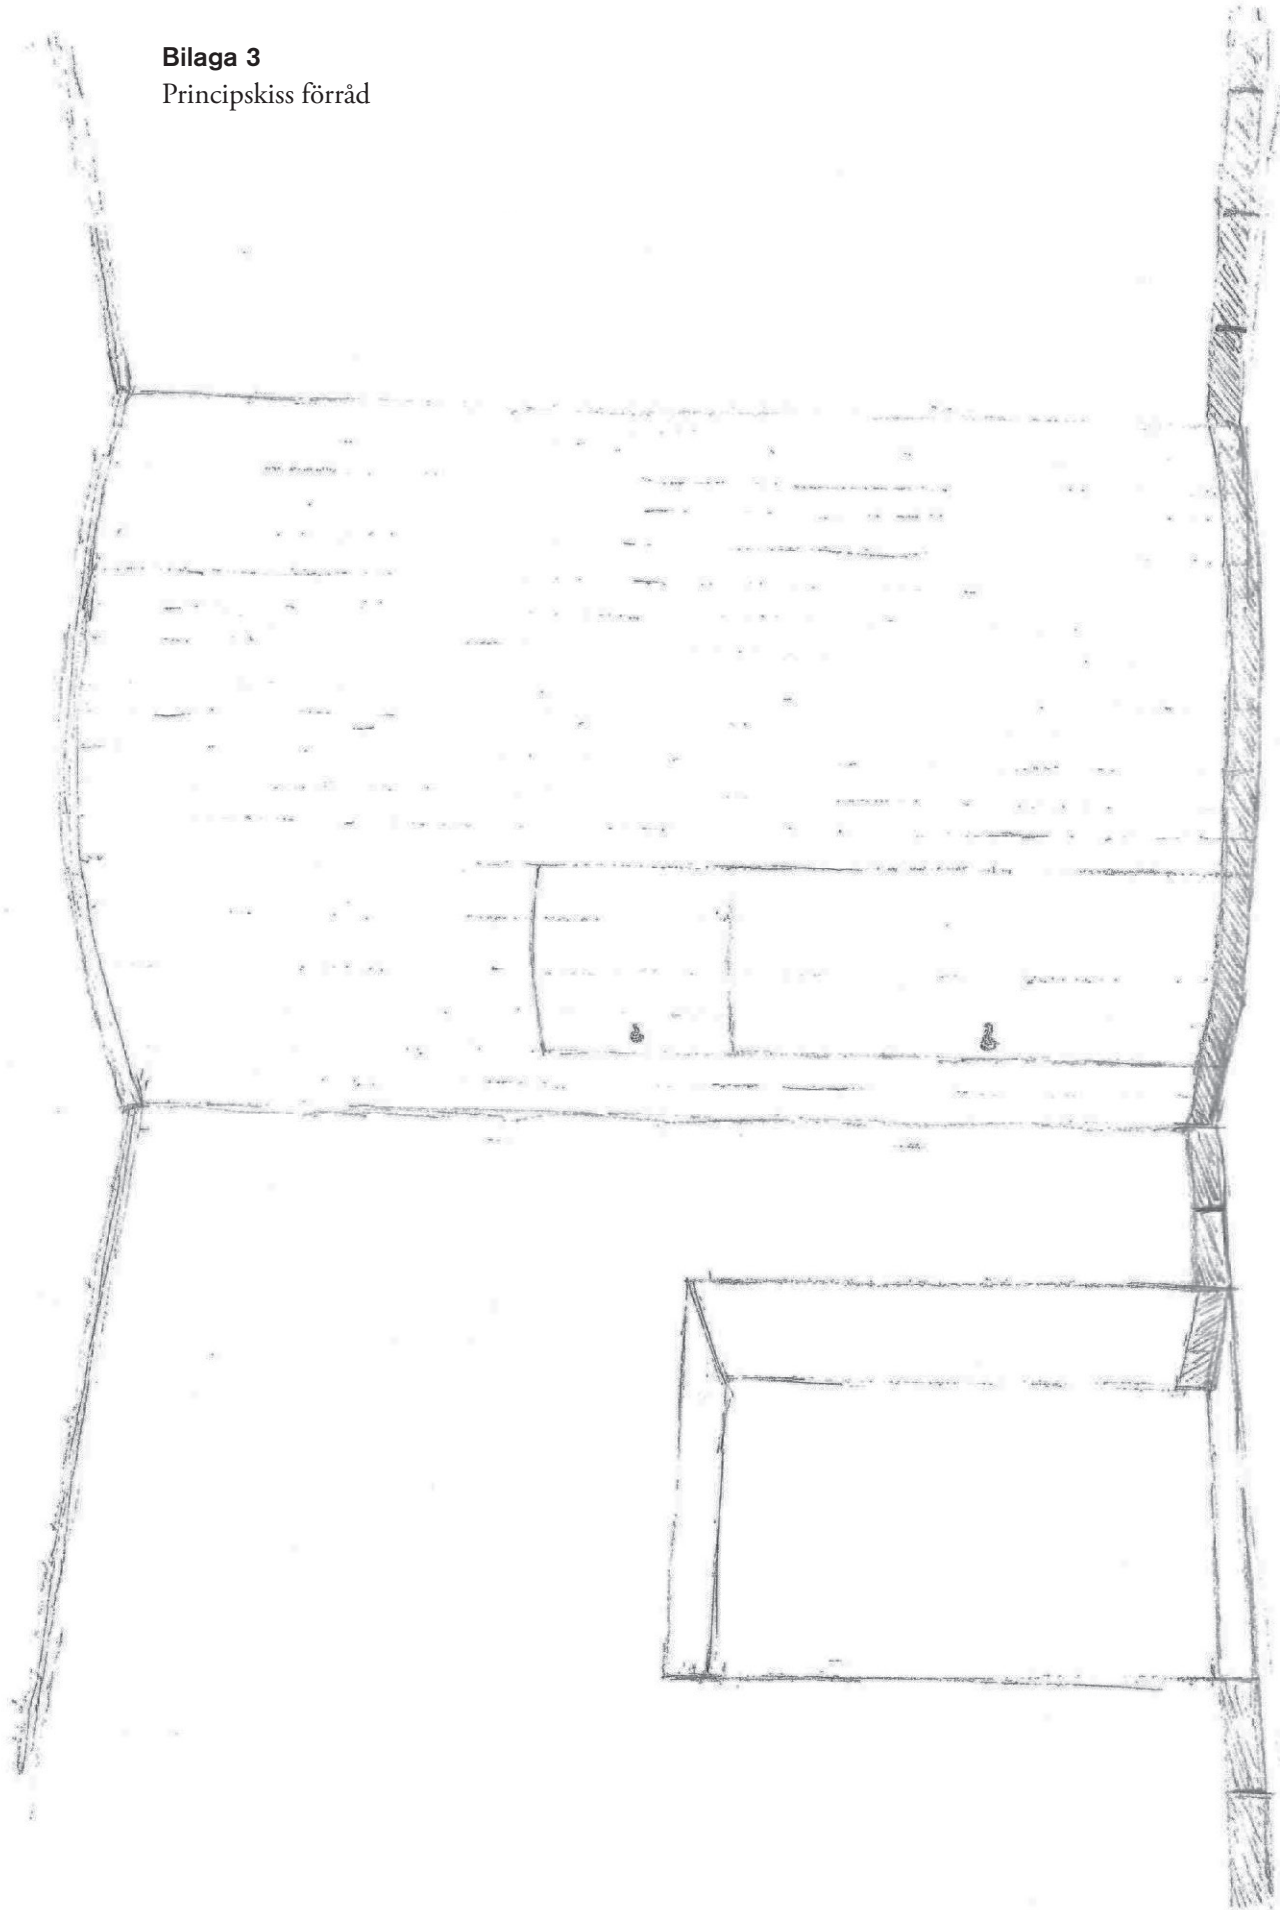
**Bilaga 3**  
Principskiss förråd

Principskiss 2
