Kulturhistorisk karakterisering och bedömning

Lekeryds kyrka

*Lekeryds socken i Jönköpings kommun
Jönköpings län, Växjö stift*

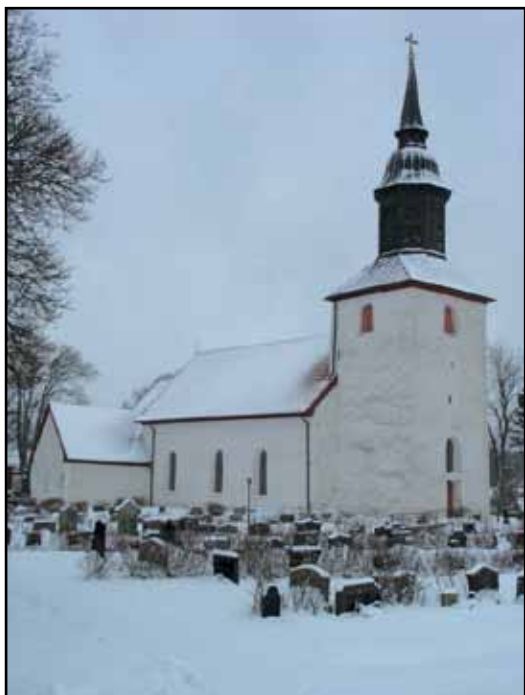
Lekeryds kyrka består av ett till stor del tidigmedeltida långhus med samtida smalare kor och absid i öster. Till korets nordsida ansluter en sakristia, sannolikt senmedeltida. Vid västgaveln reser sig ett torn från 1769. Murarna utgörs i den tidigmedeltida delen av tuktad sandsten i närmast kvaderformat. I de yngre delarna är det gråsten, vilket gett mer oregelbundna murar.

Sockel saknas utom på västra tredjedelen av långhuset, vilken tillkom 1737. Denna bär liksom kyrkans fasader spritputs, avfärgad med gulbruten vit kalkfärg. Putsen går ända ned till marken runt hela kyrkan. Hörn och muröppningar har slätputsade omfattningar. På södra långsidan syns under takfoten även blinderingar som markerar tre igenmurade, romanska fönsteröppningar. Även en igenmurad korport och en sydligt placerad tornport är markerade på detta sätt. Absiden är artikulerad med lisener som bär en rundbågsarkad, allt i tuktad sandsten, vilken enbart slammats. Fälten är slätputsade. Kyrkan har ingång i väster, via tornet och i söder via en mittport. Båda portarna har pardörrar från 1877 med rödbrun fjällpanel och överljus. Framför tornporten är en sentida granittrappa med ramp i samma material och smidesräcken. Sakristian har en ingång på sin östra sida med en plankdörr klädd med rödbrun panel, av gångjärnsbanden att döma sannolikt från 1700-talet. Framför porten är en kalkstenstrappa av samma ålder. Kyrkan har symmetriskt placerade rundbågsfönster: tre på norra långsidan och två på södra, samt ett i korets sydvägg. De rödbrunt målade gjutjärnsbågarna är från 1877. Glasrutorna är till stor del de ursprungliga handblåsta. De djupa smygarna har fönsterbleck av vit plåt. Tornets klockvåning har små, rundbågiga, troligen ursprungliga parluckor med grön fiskbenspanel. Torntaket består av en flack huv med åttkantig sluten lanternin från vilken en karnisprofilerad huv med spira reser sig, krönt av ett förgyllt kors på kula. Taktäckning och inklädsel utgörs av kopparplåt. Övriga byggnadskroppar utom absiden bär sadeltak med täckning av enkupiga lertegel. Absidetakets täcks av svartplåt. Alla takfötter är av rödfärgat trä, liksom vindskivorna. Alla takfall har hängrännor och stuprör av kopparplåt.

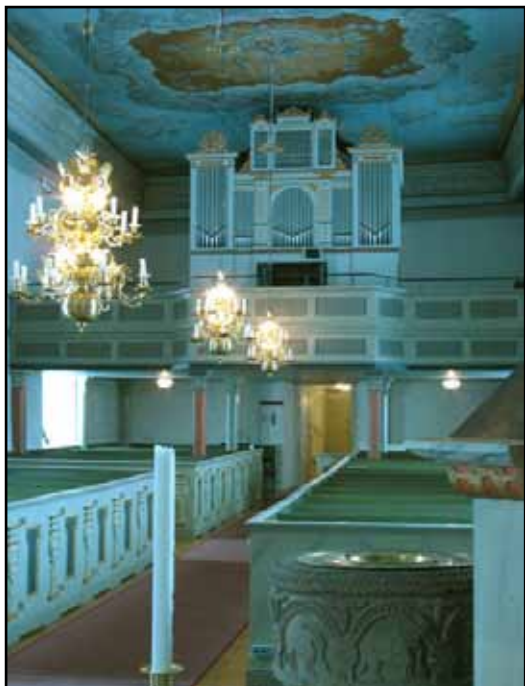
Interiör mot väster med den romanska dopfunten i förgrunden.

Kyrkan har ett antal medeltida inventarier. Den romanska dopfunten av sandsten tillhör den s.k. Lekerydsgruppen. Basen har en cirkel av människohuvuden och cuppan en rundbågsarkad med fabeldjur. Ett triumfkrucifix hänger på södra långhusväggen. Utförandet talar för en datering till 1200-talets andra hälft, Kristusfigurens romanska konungsliga lugn börjar ersättas av gotikens betoning av lidandet. På långhusets nordvägg hänger ett välsnidat nordtyskt altarskåp av ek från omkring 1500. På korets sydvägg sitter en 1400-talsmadonna med fragmentariskt bevarat skåp och polykromi.

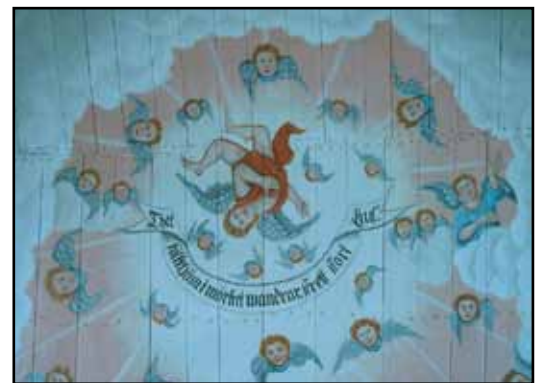
Takmålning av Olof Rosenblad från 1782, hårdhänt påbättrade vid framtagningen 1922.

1922 renoverades kyrkan utan vederbörligt tillstånd. Arbetena skulle egentligen endast omfattat lagning av fasadsprickor (orsakade av en jordbävning 1905), kalkning och svartmålning av plåt samt invändig ommålning i befintlig färgsättning. När målaremästare Ström från Tenhult upptäckte takmålningarna erbjöds han att ”restaurera” dessa. Målningarna kom då att mer eller mindre nymålas med blank oljefärg och en slingdekor applicerades på hålkålet ”efter äldres hågkomster”. Detta omöjliggjorde ett återställande av taket till ursprungligt skick, vilket väckte kraftiga reprimander från Byggnadsstyrelsen, liksom väggarnas fältdekor och absidens målade dekorer med draperier och stjärnhimmel. Styrelsens inspektör, sedermera Jönköpings stadsarkitekt, Göran Pauli summerade intrycket efter ett besök med ”gräsligt, övermåttan gräsligt”. Han påpekade att kyrkan med ett återbördande av de gamla inventarier som bevarats, kunnat ”med en förståndigt ledd restaurering bli en verkligt vacker helgedom”. Triumfkrucifixet hade vid detta tillfället satts upp på altaret efter en uppmålning. 1924 gavs tillstånd för insättning av innanfönster. 1947 omlades golvet i sakristian.

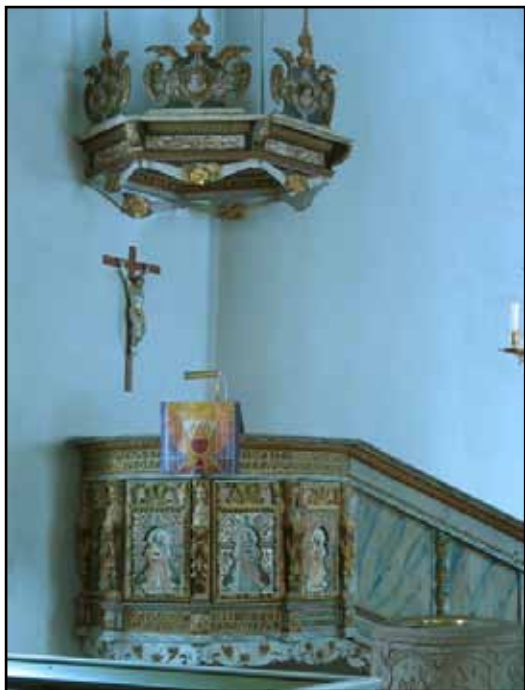
Predikstol från 1600-talet med renässans. Vissa barocktillägg syns ha utförts under 1700-talet i form av ljudtakets festonger, trappan och korgens snidade underkant..

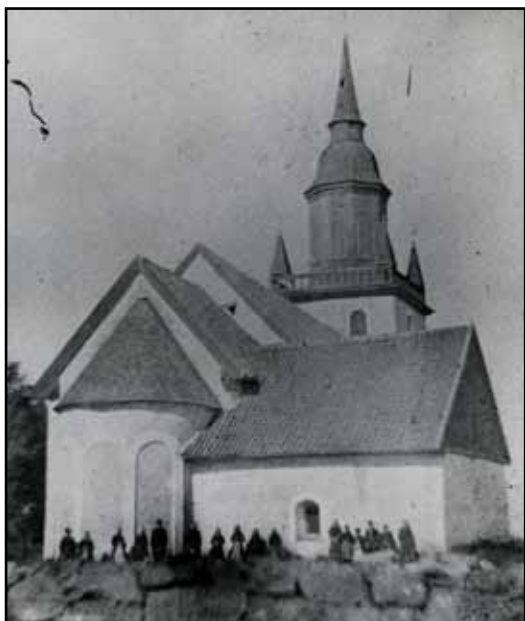
Fotografi från tiden innan torntakets omdaning 1878. JLM.

1877-78 genomgick kyrkan en omfattande renovering i tidens anda. Tornet ombyggdes efter ritning av arkitekt Otto August Mankell vid Överintendentsämbetet. Därvid ersattes plantaket med balustrader och obelisker av en enkel huv, medan takkonstruktionen där ovan i princip bibehölls. De nuvarande fönster- och portöppningarna togs upp, bl.a. ett nu igenmurat fönster i absiden. Vid detta tillfälle torde de gamla portarna åt söder igenmurats, liksom de romanska fönsteröppningarna. På takens spåntäckning lades nya läkt och enkupigt tegel. Absidetakets omtäcktes med svartplåt. Sakristigaveln reveterades. Invändigt avlägsnades större delen av inredningen. Den slutna bänkinredningen ersattes av en öppen med ekådring. Predikstol, altarring och läktare nyttillverkades och målades i vitt och guld. Altarpuppans ersattes med ett enkelt förgyllt träkors. Större delen av gamla inredningen lämpades upp på tornvinden. Takmålningarna övermålades med vit färg. Troligen infördes uppvärmning medelst kaminer vid denna tid. 1888 bygg-

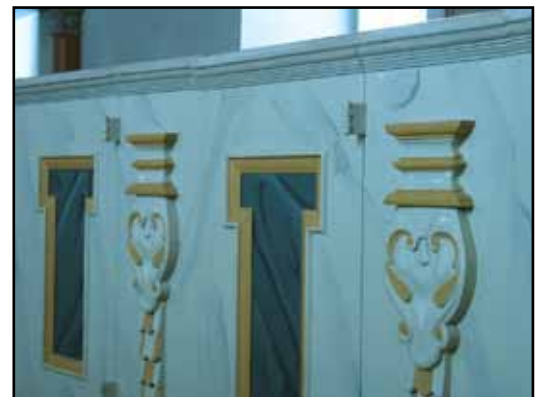
Bänkinredning från 1951-52 års restaurering, tillverkad efter bevarade delar av 1600-talets bänkar.

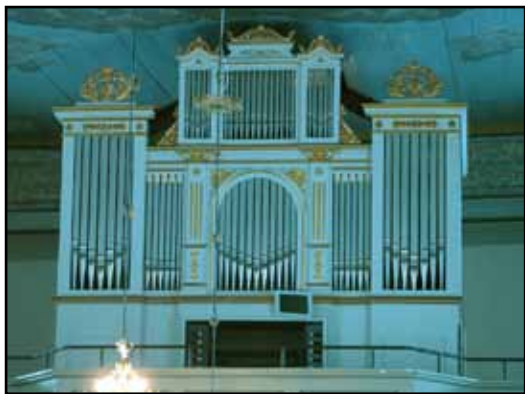
Nordströmorgeln från 1888 restaurerades delvis 2005.

Reparation av läktarorgel. Ursprungsklangen återställs delvis. Crescendoskåp avlägsnas. Fasaden återfår sin ursprungliga färgsättning i vitt och guld. Ålems orgelverkstad. (JLST)

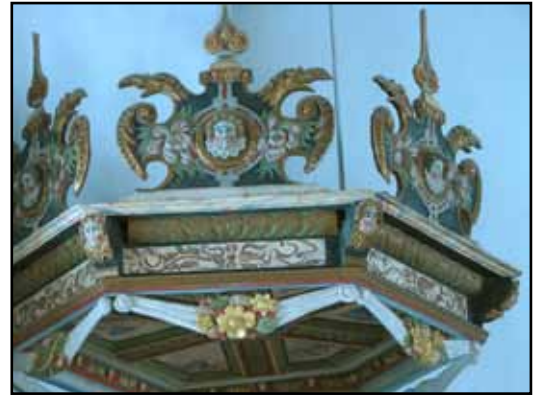
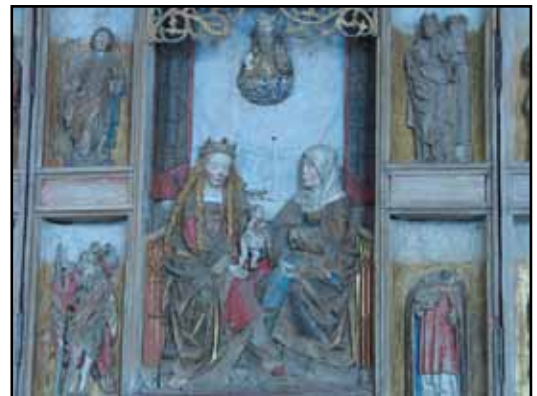
Välarbetat sengotiskt altarskåp av sannolikt nordtyskt ursprung.

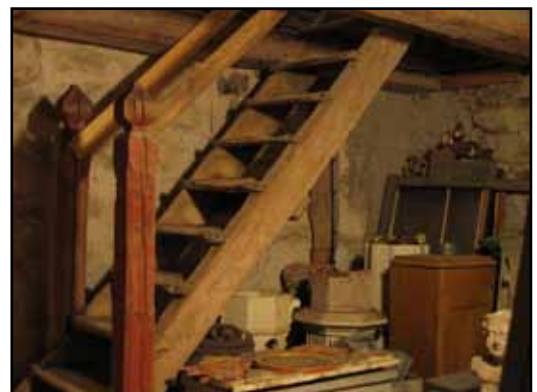
Flera äldre inventarier förvaras i tornet, vilket även kan uppvisa många autentiska detaljer från byggnadstiden, såsom de nötta trapporna med dekorativa stolpar.
