# Posses herrgårdspark

Arkeologisk förundersökning av parkanläggning, RAÄ-nr  
Jönköping 250, inför återskapande av park inom fastigheten  
Rosenlund 2:3 i Jönköpings stad, Jönköpings kommun,  
Jönköpings län

Jönköpings läns museums dnr: 257/2016

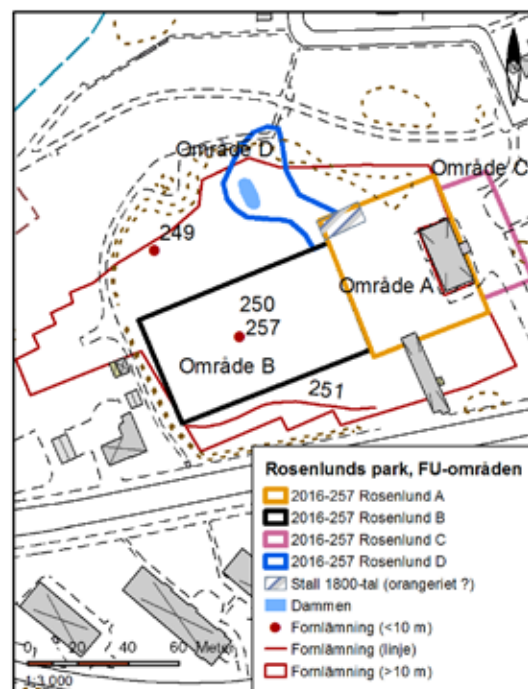
Figur 1a. Karta över förundersökningsområdena.

De parterrer som blivit synliga i markradarundersökningen skulle friläggas, jordprover tas från odlingsjorden för att se om de innehöll bevarat växtmaterial. Vi skulle också eftersöka eventuell terrassering samt trappa/trappor i området väster om parterrererna (område A i figur 1a).

På den stora gräsbevuxna sluttningen väster om herrgården fanns förhoppningar om bevarade odlingskvarter och gångsystem som skulle kunna schaktas fram. Här låg också RAÄ Jönköping 257, förmodat förhistoriska huslämningar som skulle undersökas (område B i figur 1a).

I norra delen av RAÄ Jönköping 257 låg parkens damm som skulle undersökas ytterligare för att se om det fanns konstruktionsdetaljer och möjlighet till datering (område D i figur 1a). På framsidan av herrgården syntes två rundlar/rabatter i georadarkartan som skulle försöka dateras (område C i figur 1a).

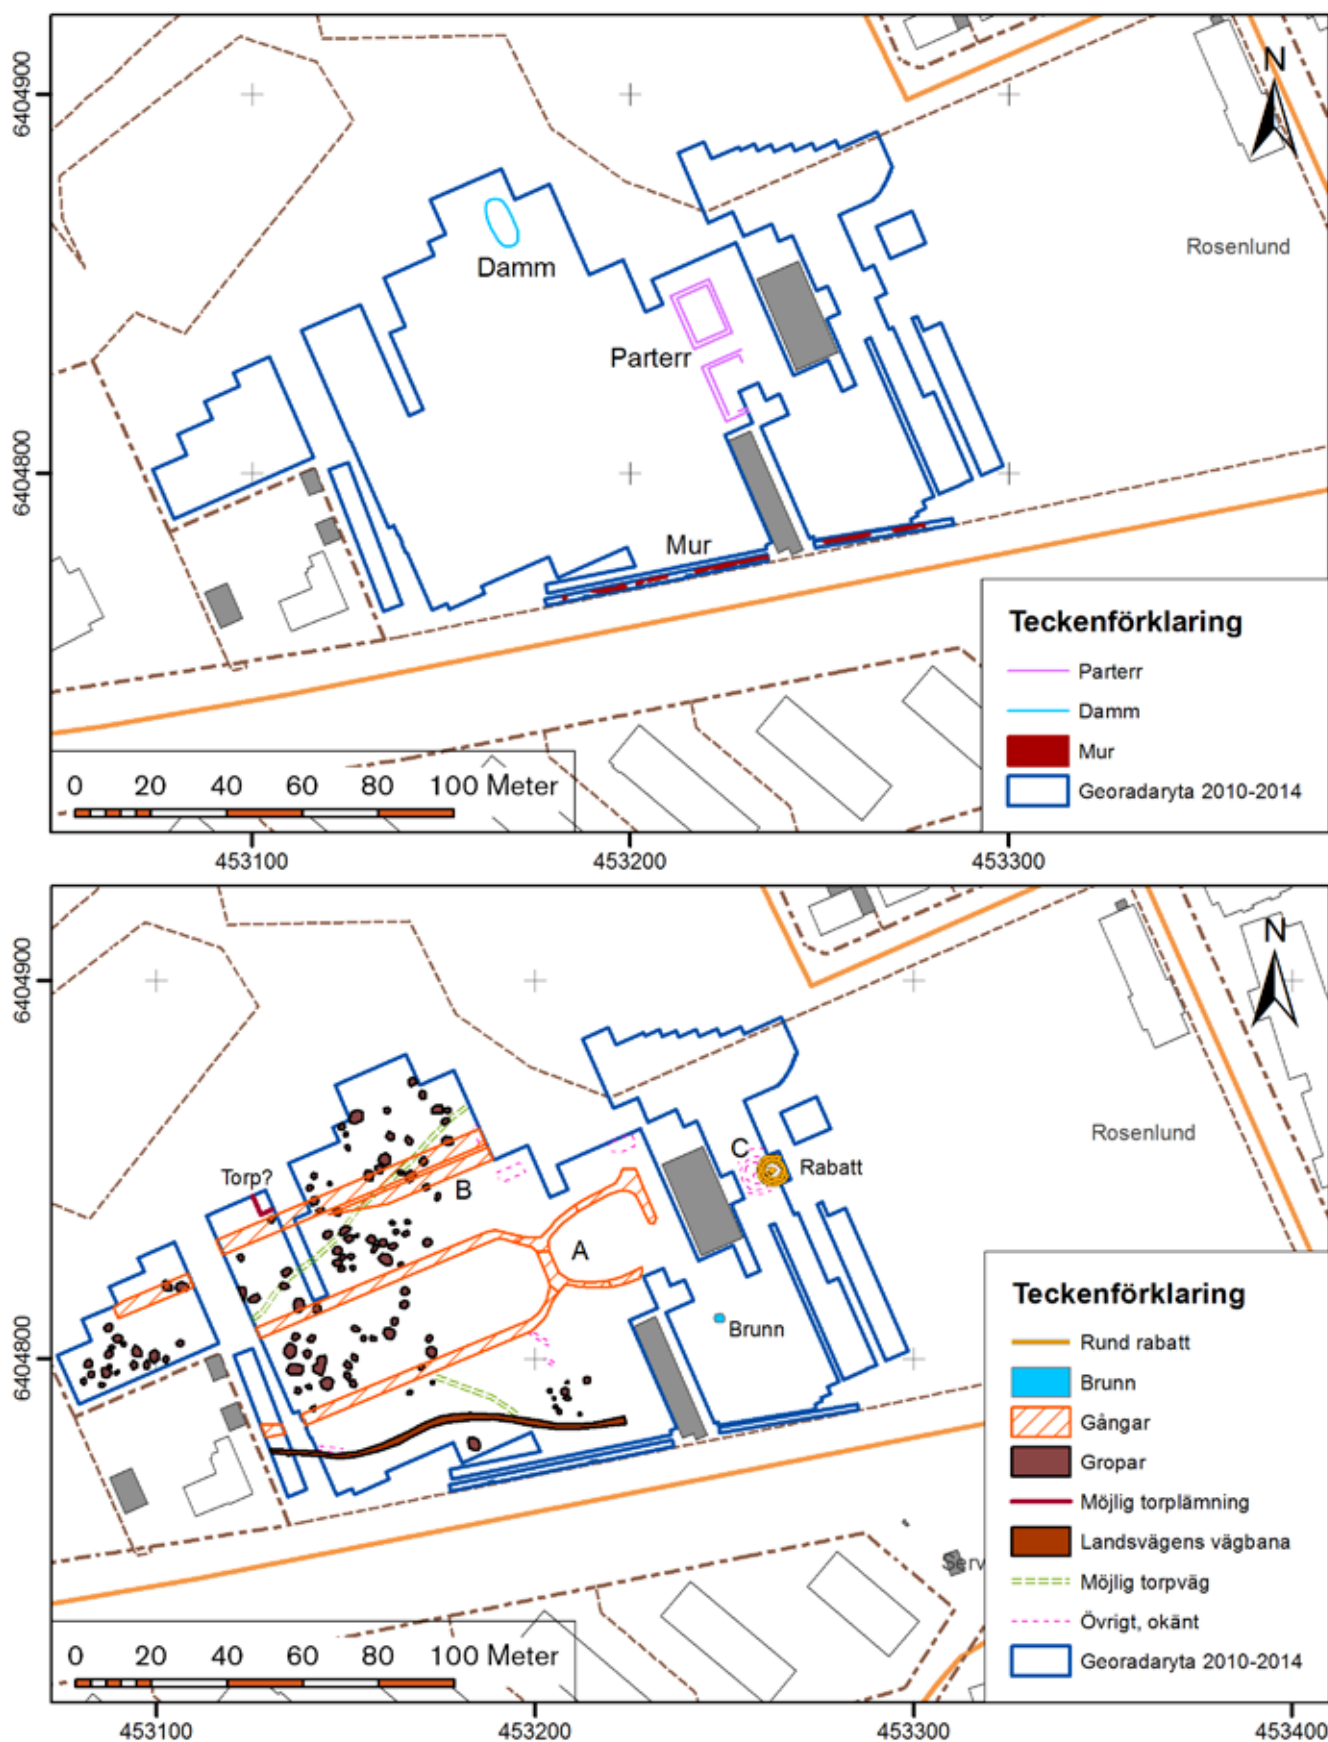
Figur 4- Kartor med tolkningar efter de georadarundersökningar som utförts på Rosenlunds park under åren 2010-2014. Den översta kartan visar de lämningar som var synliga från tiden då Posse anlade parken. Parterrerna i lila, dammen i blått och muren som begränsade parken i grönt. Den undre kartan visar lämningarna från 1800-1900-talen med gångsystem och vägar, planteringsgropar, brunn och den runda rabatten. Kartbearbetning efter Lars Winroth mfl. Skala 1:2000.

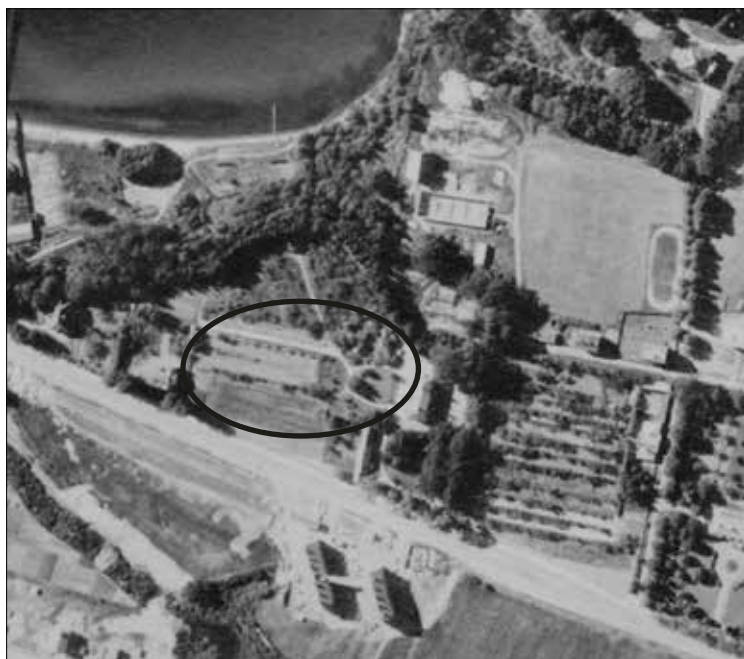
Figur 5. Flygfoto från 1945 där det gångsystem som skapades under mitten av 1800-talet syns nedanför herrgårdsbyggnaden. Markerad med svart oval. Foto Jönköpings läns museums arkiv.

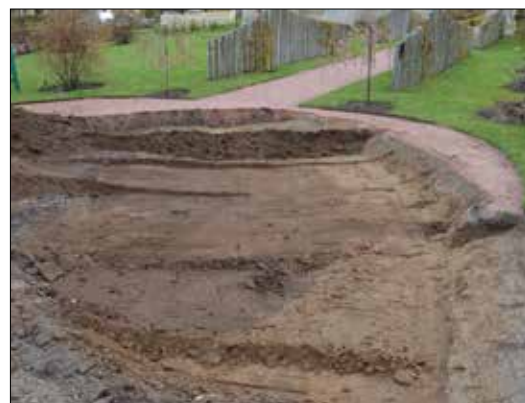
Figur 6. Här syns delar av den yngre runda rabatten i form av en mörkfärgning med rundad form. Den och den större runda rabatten låg öster om herrgården. Den yngre rabatten syns på den nedre kartan i figur 4.

Vid schaktningen framkom dessa två runda mörkfärgningar tydligt, bokstaven C på figur 4. Det handlar sannolikt om runda rabatter. Den yngsta utgjordes av en rund mörkfärgning/nedgrävning bestående av matjord i den annars sandiga undergrunden. Rabatten hade ingen markering i form av kantsten eller liknande utan bestod endast av matjord. Den var 2,5 meter i diameter, se figur 6.

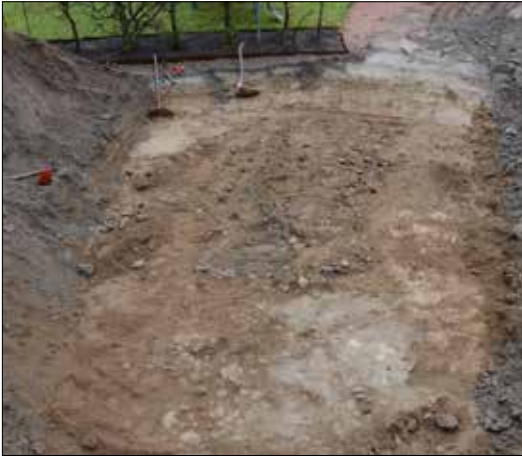
Figur 7. Den äldre runda rabatten, öster om herrgårdsbyggnaden, innehöll mörkare matjord och en ytterkant med kullerstensläggning.

Den äldre av de två rabatterna schaktades fram endast delvis i den norra delen. Den har i övrigt blivit förstörd av den yngre rabatten. Rabatten bestod av en lerig gulbrun jord/sand som mot den norra sidan avslutades med en kullerstensläggning, se figur 7. Kullerstenarna tolkades som begränsningen av själva rabatten. Den framschaktade stenläggningen var ca 5×1 meter stor. På stenarna hittades ett mynt från 1830, vilket kan höra till perioden då rabatten anlades. På kartan från georadarkarteringen, figur 4, syns att den äldre rabatten var så pass stor att den borde hamna så nära huvudbyggnaden och dessa trappa att man svårligen kunde passera där emellan med häst och vagn. Rabattens kullerstenskant och storleken på rabatten, visar att en annan form av trappa hört till herrgården vid uppförandet, sannolikt en trapp med steg åt både

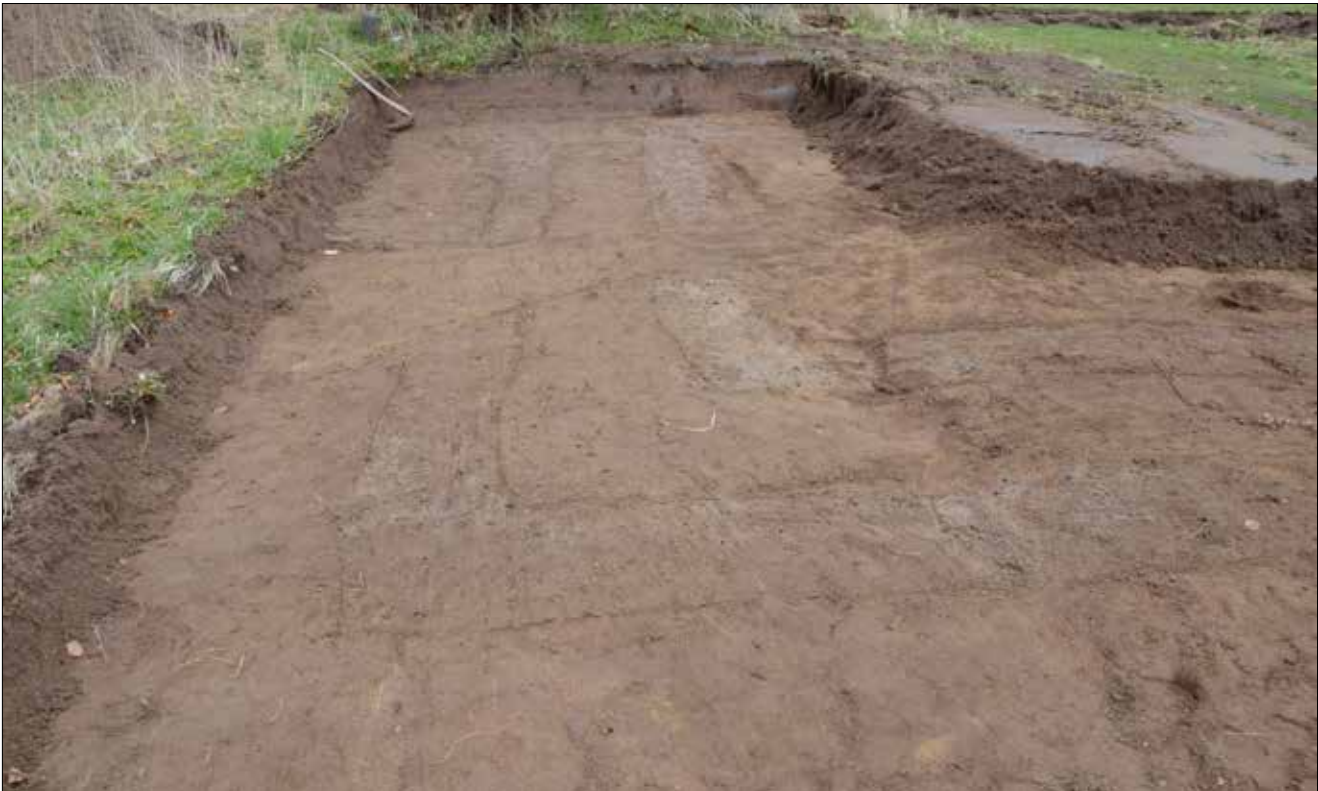
Figur 8. De två grusgångarna som utgjort parterren börjar synas i schaktet. Det påförda gruset ligger med en tydlig begränsning mot den bruna sandiga matjorden. Bilden visar nordvästra hörnet i den norra parterren. Foto från väster.

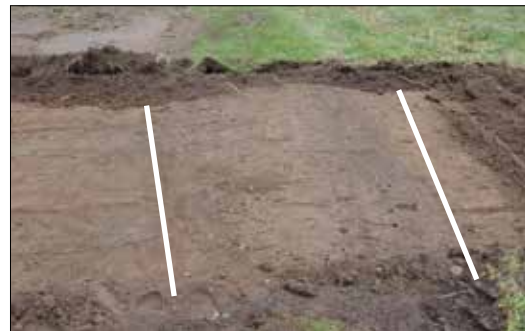
Figur 9. Den förhöjda och breda 1800-talsgången som delvis har förstört parterren från Posses park, Gången markerad med vita linjer. Foto från väster.

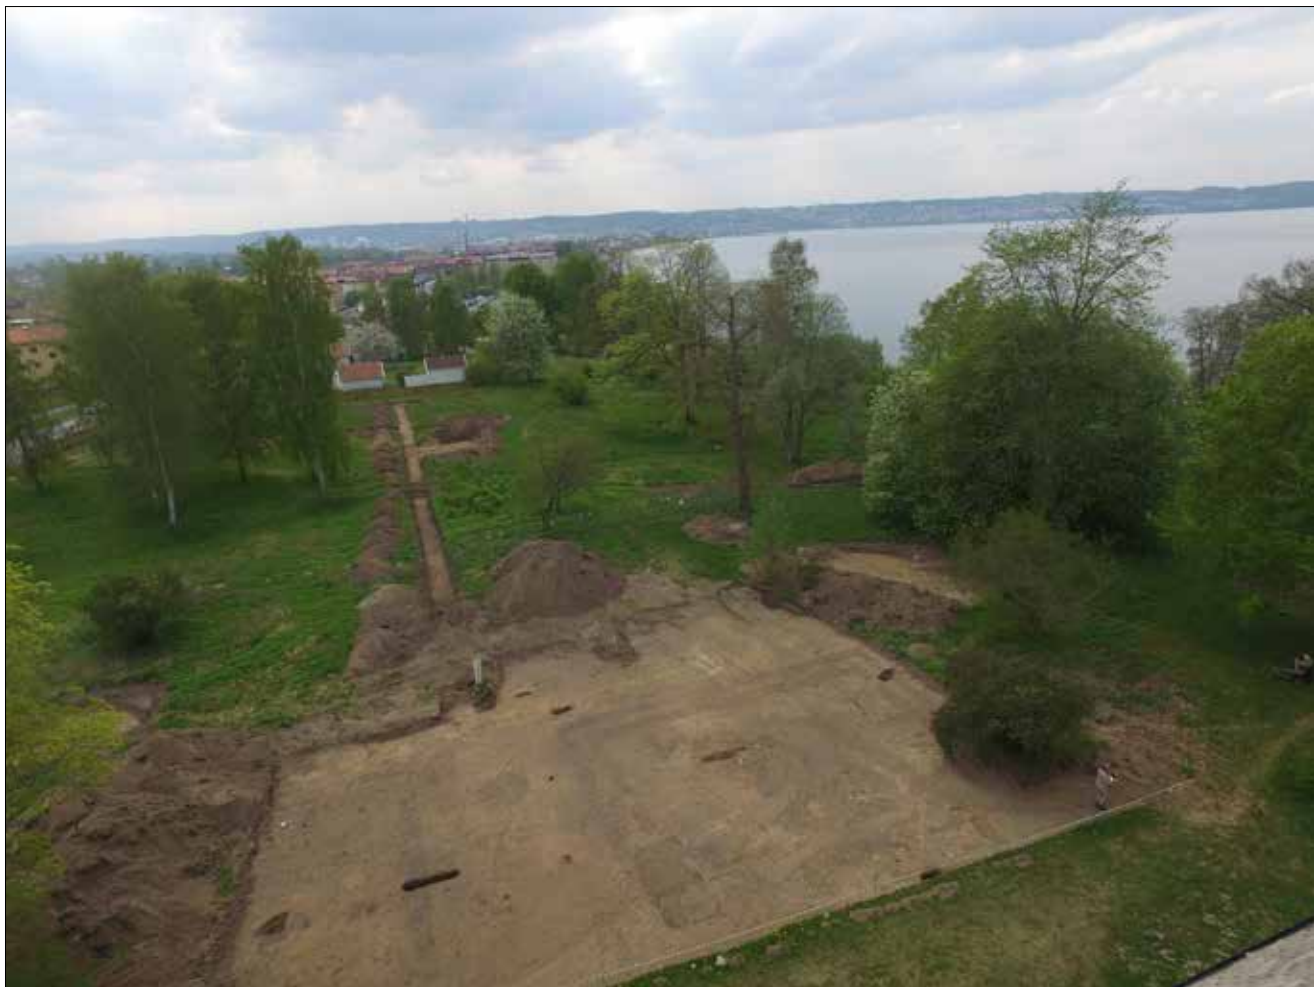
Figur 10. Drönarfoto över undersökningsområdet med vy över staden och Vättern. Här syns parterren bestående av grus som framträder tydligt mot den ljusa sanden. Foto från öster.

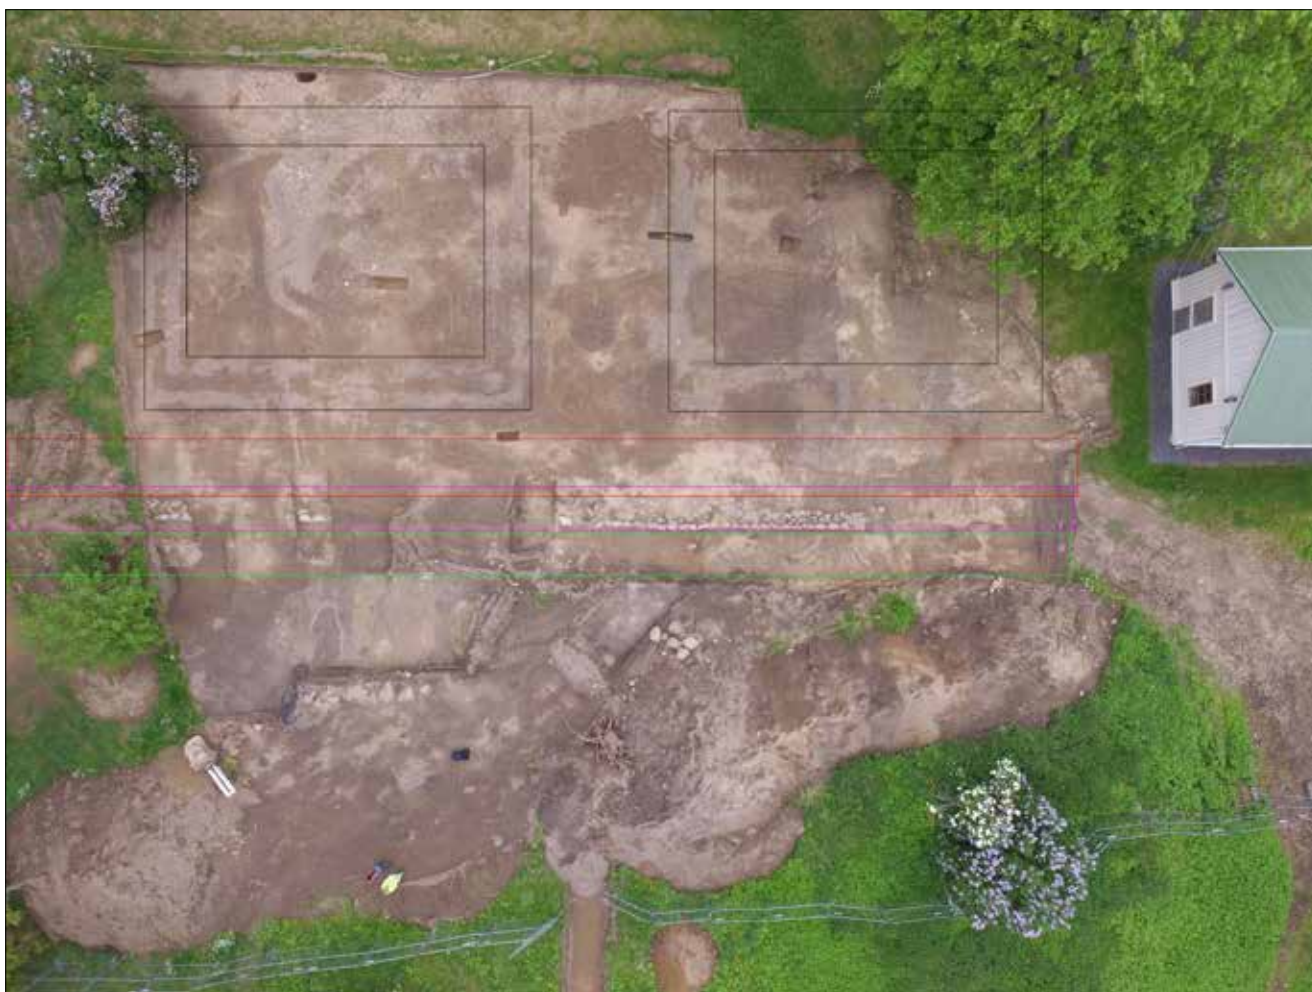
Figur 11. Foto över parterrerna, grusgång och rabatt med förtydligande ramar i olika färger. Svart - grusgångarna i parterren, röd - bred grusgång, grön - bred rabatt och lila - terassmur.

Vidare schaktningar visade att det låg två dubbla rektanglar med grus på platån, se figur 11. Dessa parterrer, som de kallas,

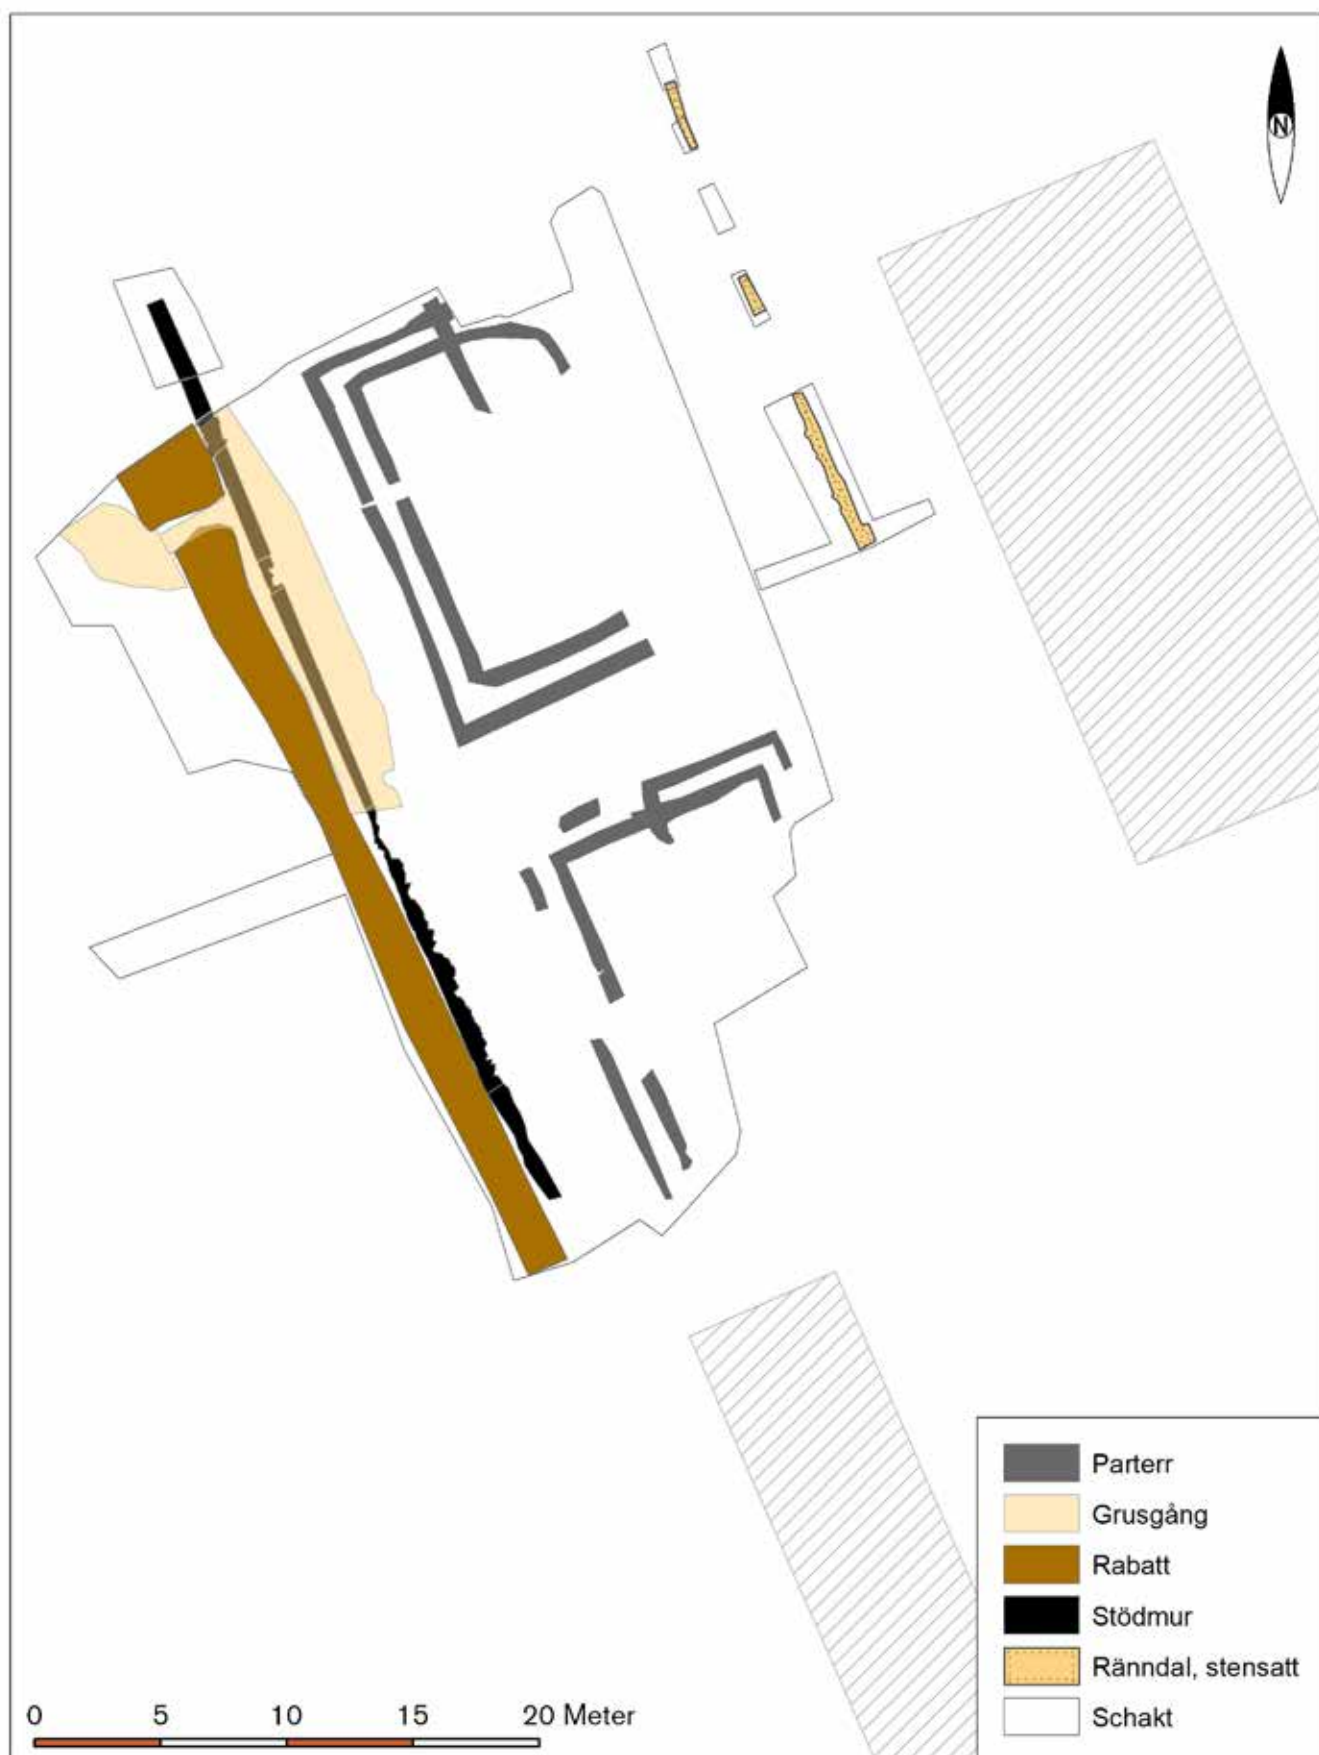
Figur 12. Karta över de påträffade anläggningarna strax väster om herrgården. Herrgårdsbyggnaden och inspektorsbostaden är gräskrafferade. Skala 1:300.

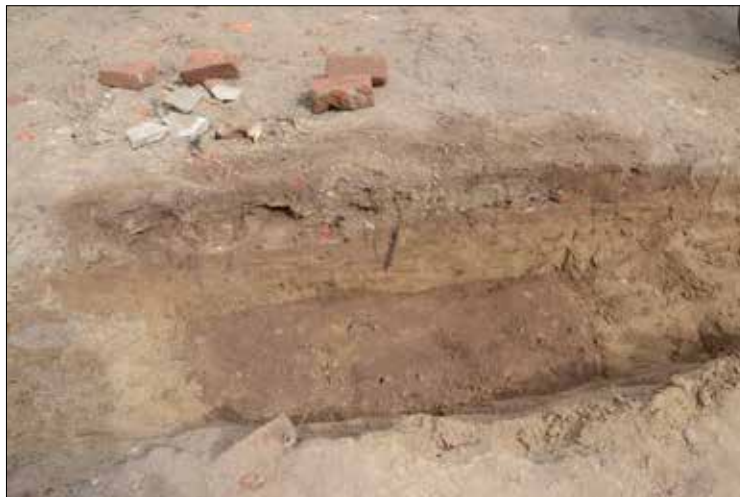
Figur 13. I mitten av den norra parterren fanns ett område med tegel, grus och lera. En provgrop där avslöjade hur man utjämnat den forna åkerytan vid anläggandet av Posses park. Profilen visar underst ett matjordslager, dvs den gamla åkerjorden, där ovan ljusare sand, dvs ett utjämningslager i samband med anläggandet av Posses park och högst upp tegel, grus o stenkross i ett yngre skede, se figur 14, bokstaven A.

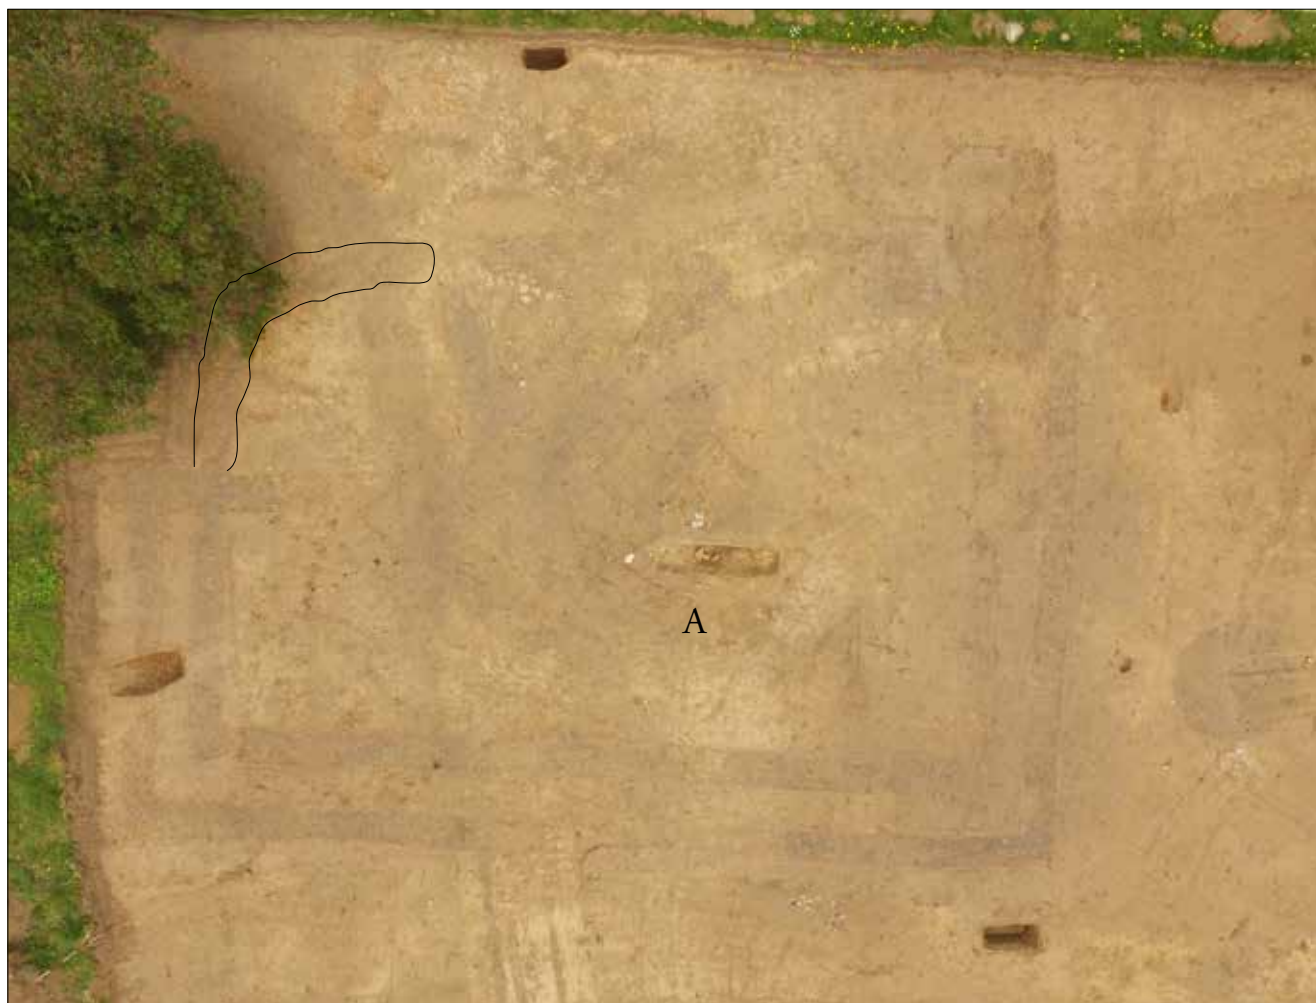
Figur 14. Foto över den norra parterren med gruset tydligt framträdande mot den ljusa sanden. Det rundade hörnet i NÖ förstärkt med en svart linje för tydlighetens skull, jämför ritning figur 15. I mitten, A, syns provschaktet, se profil i figur 13.

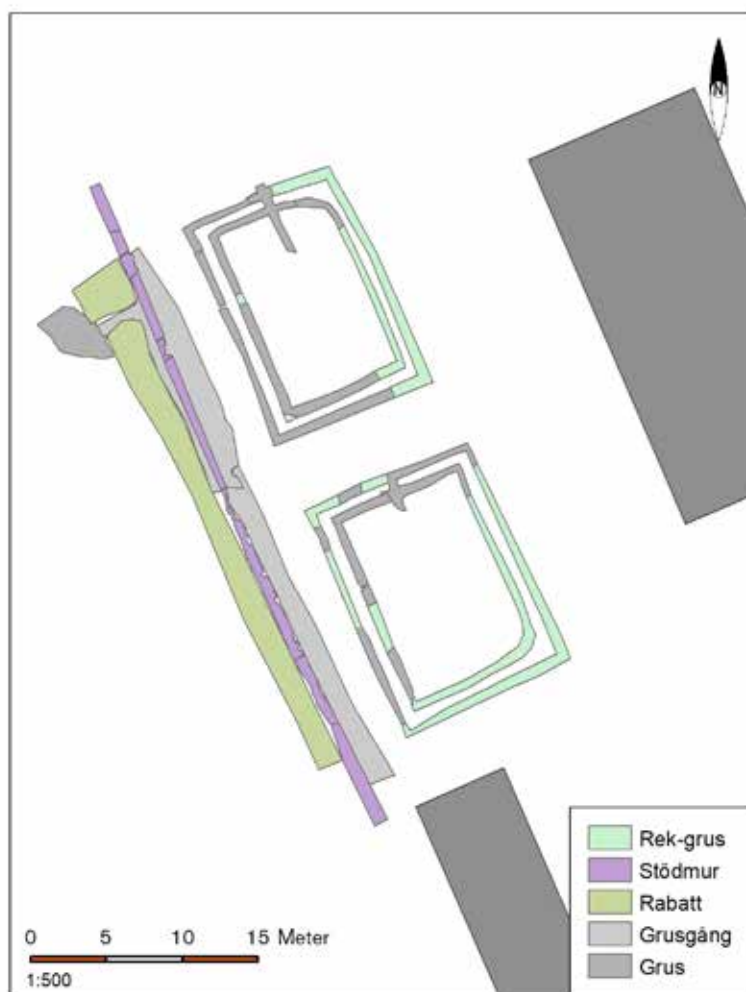
Figur 15. Rekonstruktion av parterrerna med ljusgrön färg. De påträffade parterrlämningarna syns i ljusgrå färg. Herrgårdsbyggnaderna är markerade med mörkgrått.

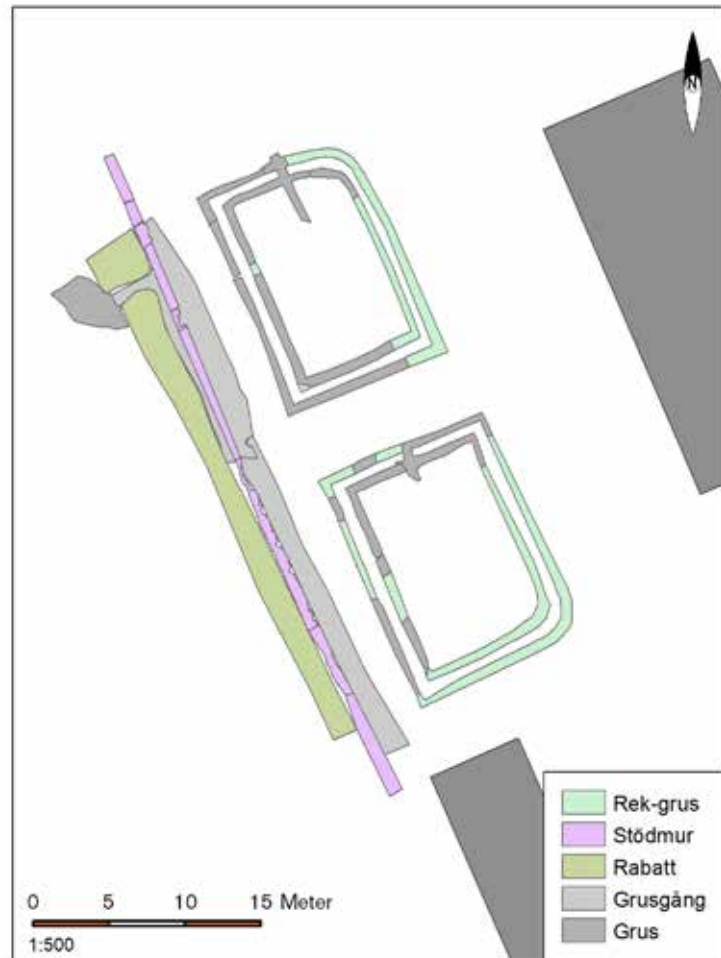
Figur 16. Ytterligare en rekonstruktion som kan vara möjlig. De båda grusramarna i ytterhörnerna, i norr och söder, mot herrgården har fått rundade hörn. De bevarade delarna av parterren kan tyvärr inte ge något svar vilken som stämmer.

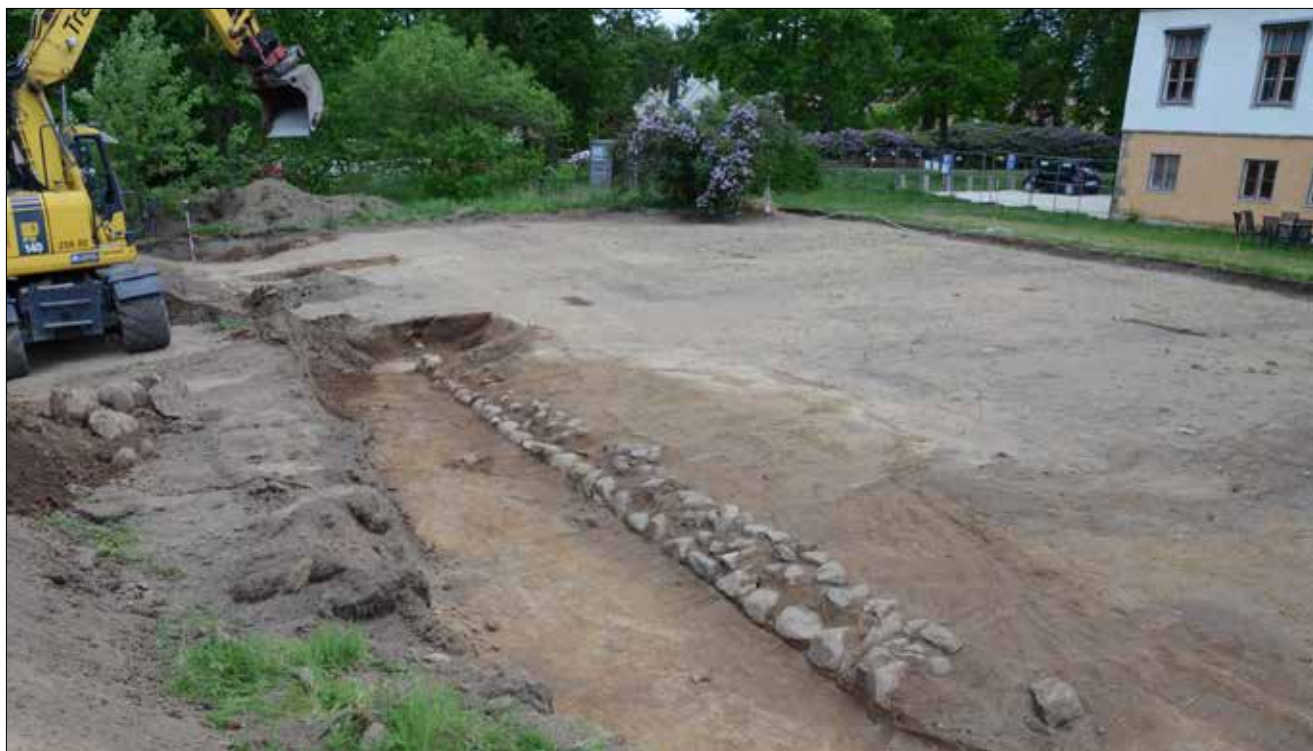
Figur 17 Den framschaktade stödmuren som löpte längs med herrgården och parterren i nord - sydlig riktning. Den raka kanten på muren, mot grävmaskinen, visar att detta var murens skådesida. Skådesidan var den sida av muren som skulle synas. Foto från sydväst.

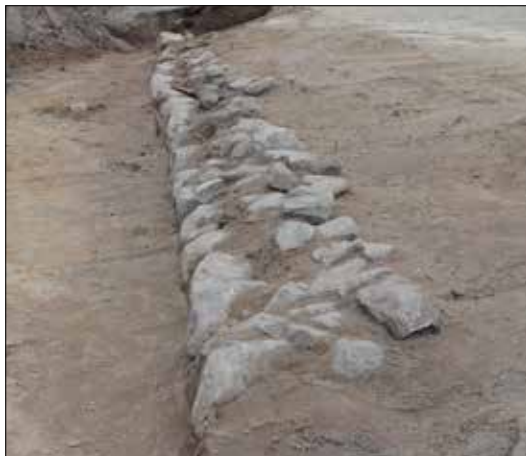
Figur 18. Detalj av den nord-sydligt liggande muren som varit en stödmur för terrassen. Här syns den raka skådesidan. Foto från söder.

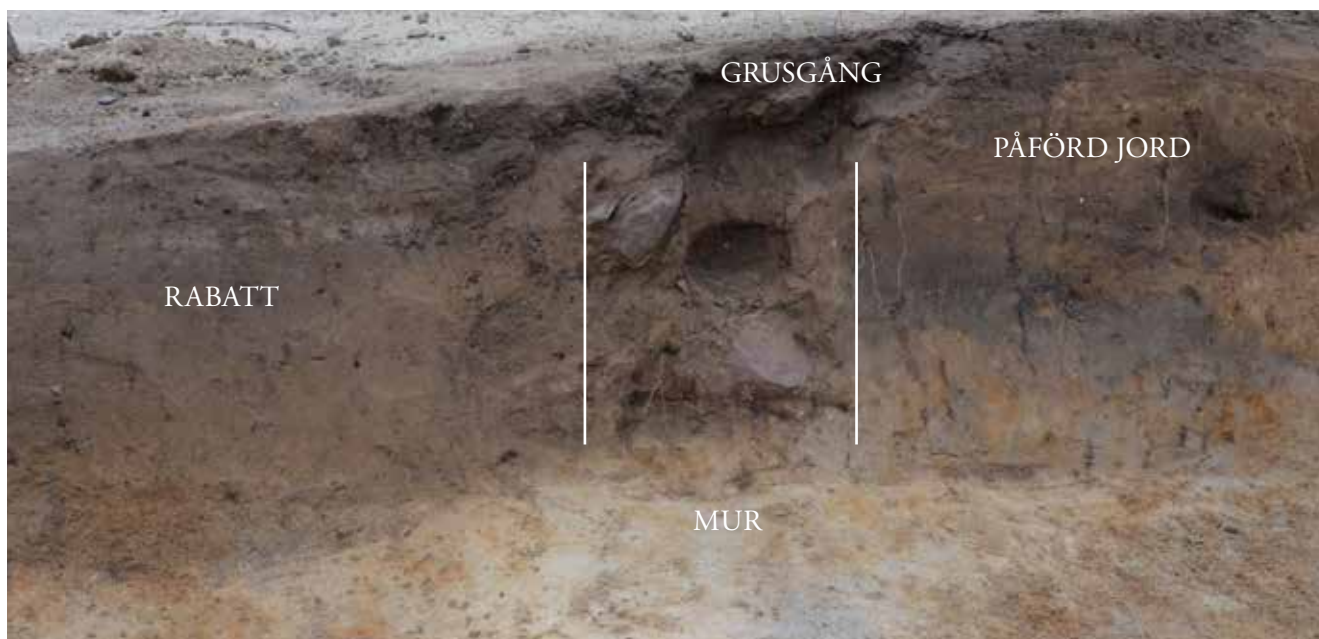
Figur 19. Profil genom stödmuren. Här syns påförd jord för terrassen och den breda rabatten som låg i direkt anslutning till muren på den västra sidan. I muren har några stenar fallit ur och lämnat hål. Ovan muren syns delar av grusgången. Foto från söder.

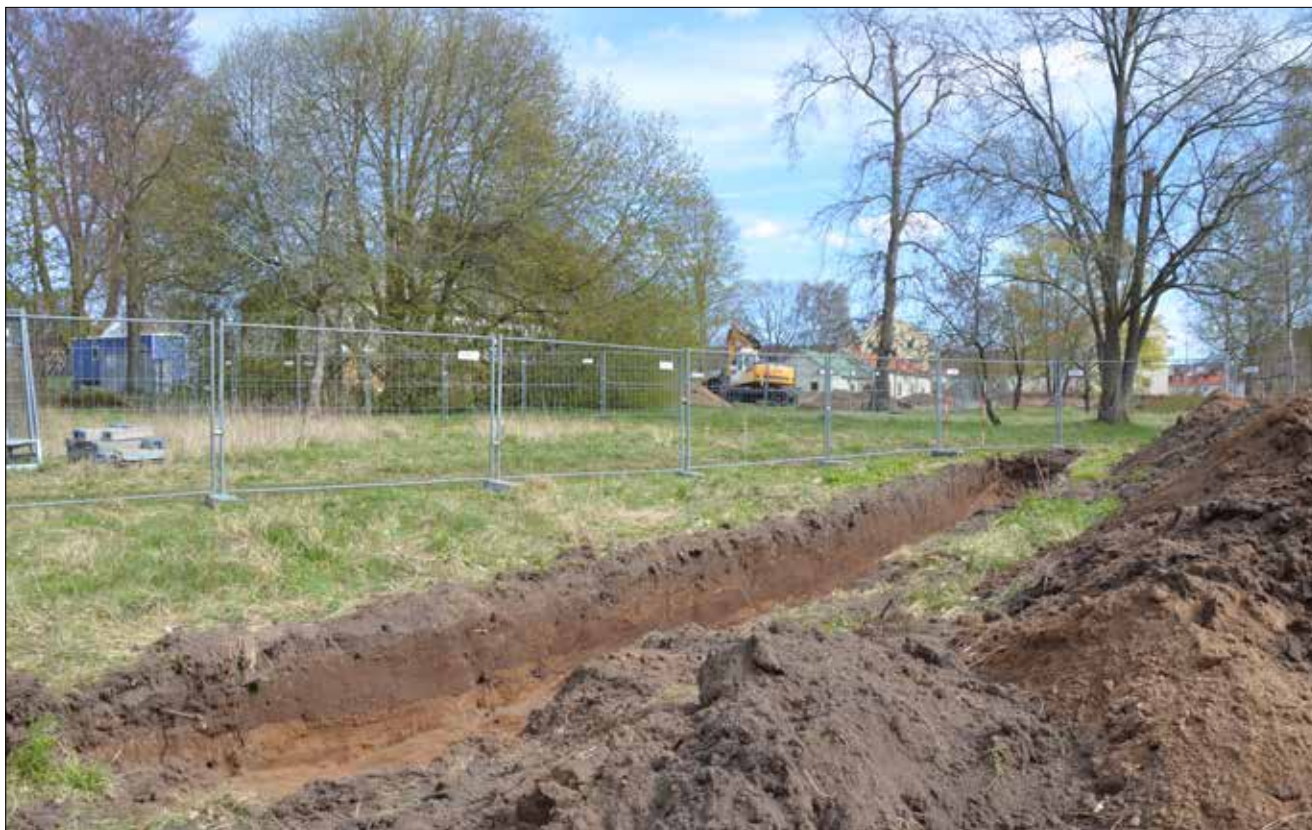
Figur 21. Översiktsbild över schaktet genom dammen med herrgården skymtandes genom buskaget i bakgrunden. Foto från norr.

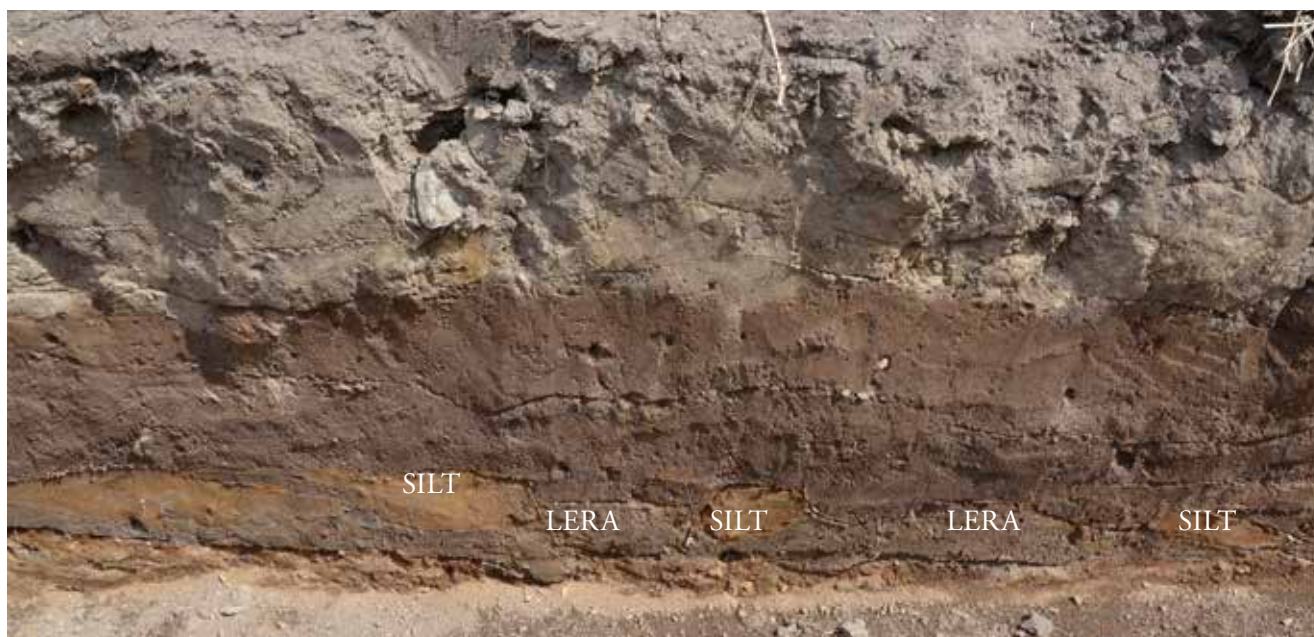
Figur 23. Profil av en del av den östra schaktväggen i dammen. Här syns att lerbotten på några ställen blivit söndergrävd, möjligen då man grävt ner vattenväxter. Foto från väster.

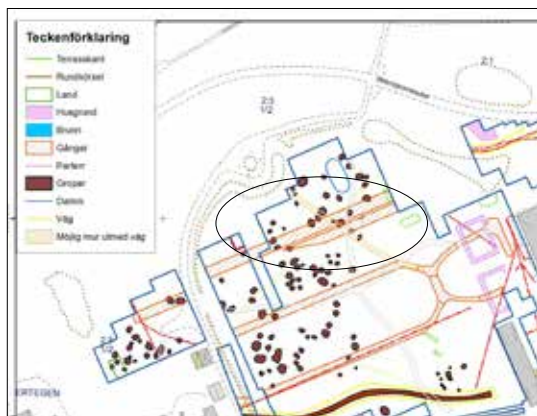
Figur 24. Detalj av georadarkartan med de dubbla gångarna närmast dammen markerade med ett svart oval.

På georadarkartan, figur 24, syns den delvis dubbla röda markeringen för bredare gångar eller en väg strax intill dammen, se även figur 4, bokstaven B. Här drogs ett sökschakt tvärs över för att få mer information om konstruktion och om möjligt försöka avgöra datering på vägen. I profilen/schaktkanten syntes tre fördjupningar efter hjulspår, se figur 26. De var ca 0,1 meter djupa och låg på ett avstånd på 0,9 meter ifrån varandra. De två yttersta spåren var djupast, men det var de två som låg mot söder som var äldst. När det södra hjulspåret har blivit för djupt så skapades ett nytt spår mot norr och så fortsatte man att använda samma väg ett tag till. Inga fynd eller andra iakttagelser kunde hjälpa till med dateringen, men vägen har troligen brukats under herrgårdstiden när ekonomibyggnaderna låg norr om herrgårdsbyggnaden.

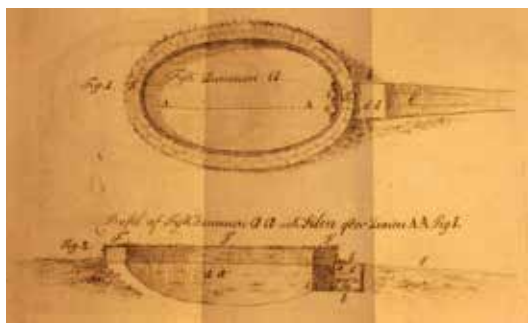
Figur 25. Ritning till fiskdamm, publicerad i Kungliga Patriotiska Sällskapets hushållningsjournal år 1786. Sannolikt förebilden till dammen på Åsens herrgård väster om Jönköping. Dammen i Rosenlund har dock haft en enklare uppbyggnad.

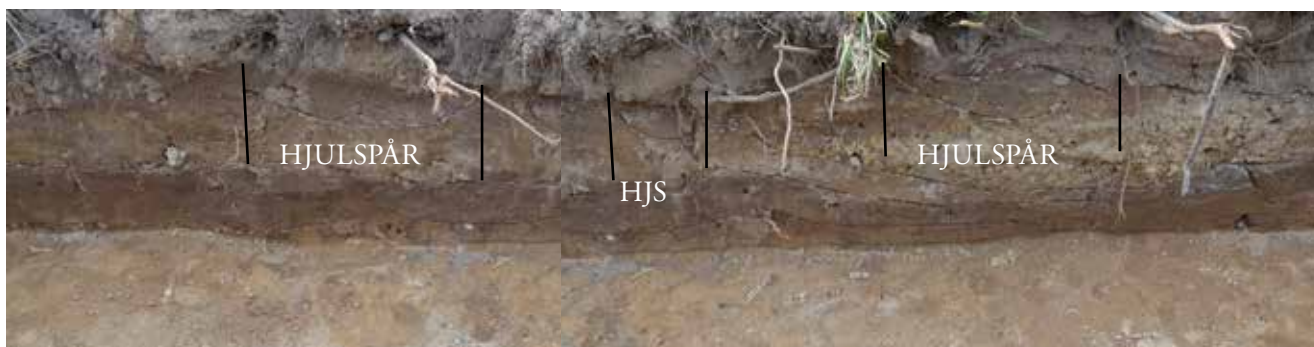
Figur 26. Genomsnitt av de tre hjulspåren som löpte intill dammen. Här har de markerats med text och svarta linjer som visar begränsningen på hjulspåren. Foto från öster.

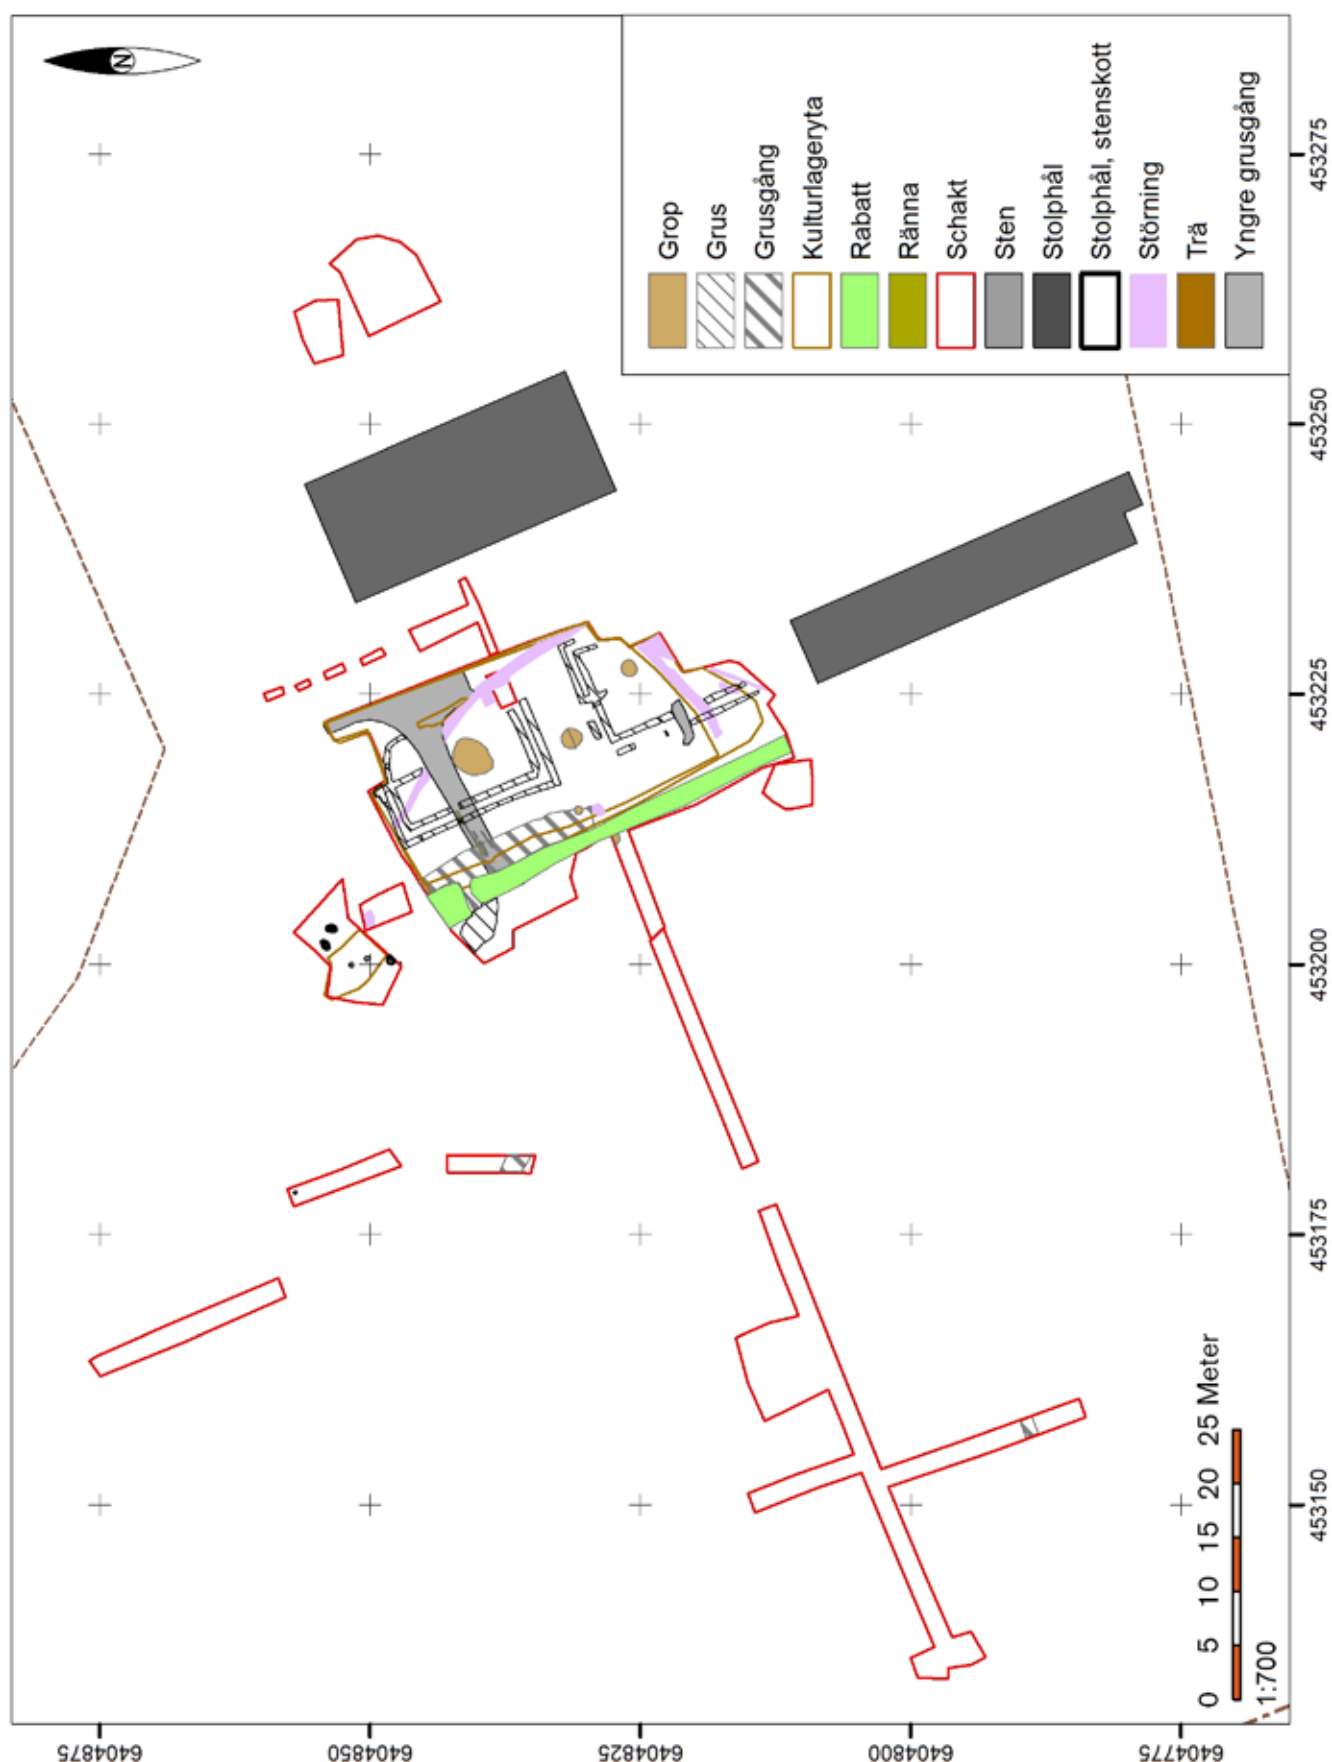
Figur 27. Karta med alla schakt och påträffade lämningar synliga. Schakten är rödmarkerade och mitt i bilden syns det långa schaktet i herrgårdens mittlinje som i det närmaste fortsatte ner till bokhäcken i väster. Skala 1:700.

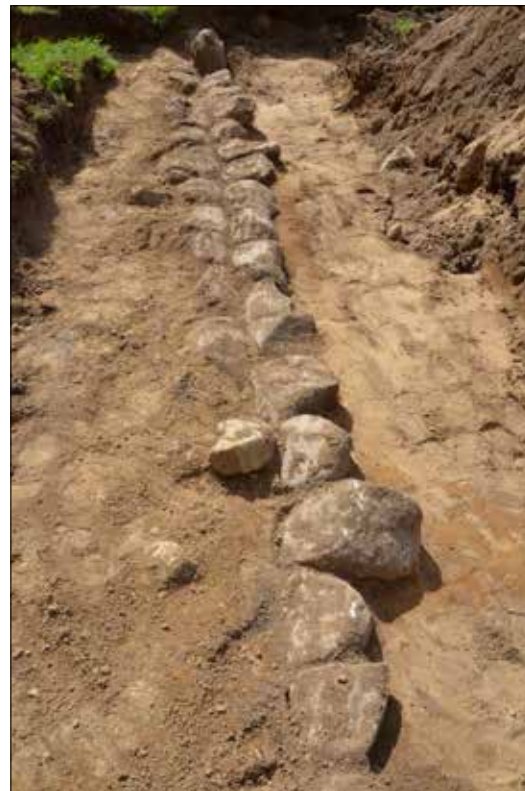
Figur 29. Ränn dalen fotograferad från söder. Här syns den dubbla raden med sten och den tydliga fördjupningen i mitten där vattnet har letts bort. Foto från söder.
