# Posses herrgårdspark

Arkeologisk förundersökning av parkanläggning, RAÄ-nr  
Jönköping 250, inför återskapande av park inom fastigheten  
Rosenlund 2:3 i Jönköpings stad, Jönköpings kommun,  
Jönköpings län

Jönköpings läns museums dnr: 257/2016

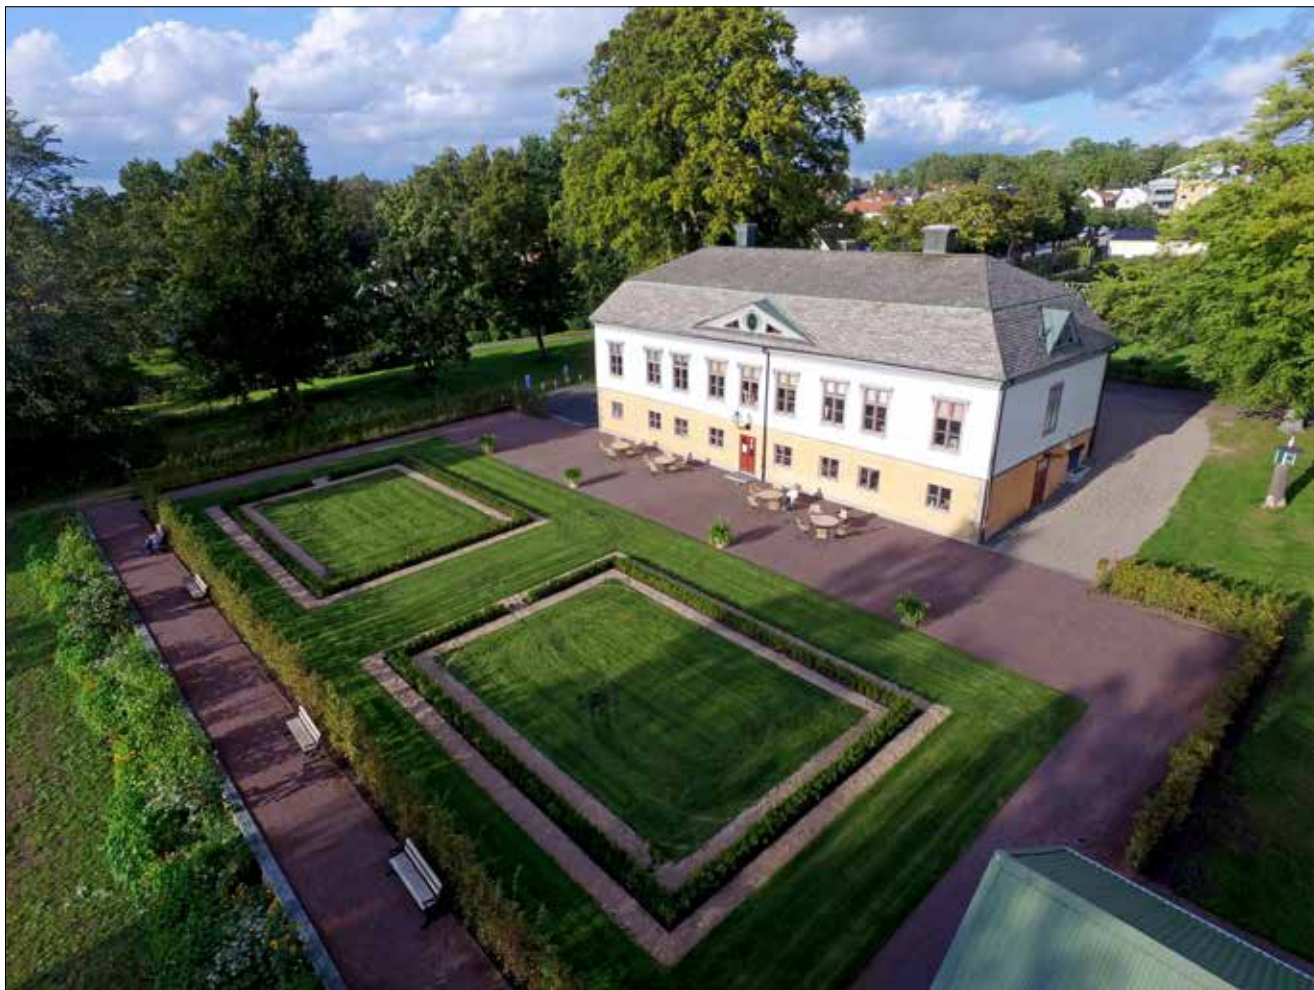
Figur 33. Den rekonstruerade herrgårdsparken hösten 2018. Foto från sydväst. Mikael Nordström

Under våren och sommaren 2018 utförde Jönköpings kommun, Gata- och parkavdelningen, en rekonstruktion av den övre delen av parken. Rekonstruktionen utfördes av parterrerna och ytan väster därom, där vi konstaterade en bred grusgång, en rabatt och en terrassmur, se figur 33. Underlag för detta arbete var Jönköpings läns museums resultat av den arkeologiska förundersökningen och en diskussion mellan kommunen och landskapsarkitekt Kolbjörn Waern. Utan ett facit till hands blir det självklart en mix av den kunskap vi fått fram och mer eller mindre kvalificerade gissningar samt erfarenheter av liknande ärenden som får styra. Kompromis-

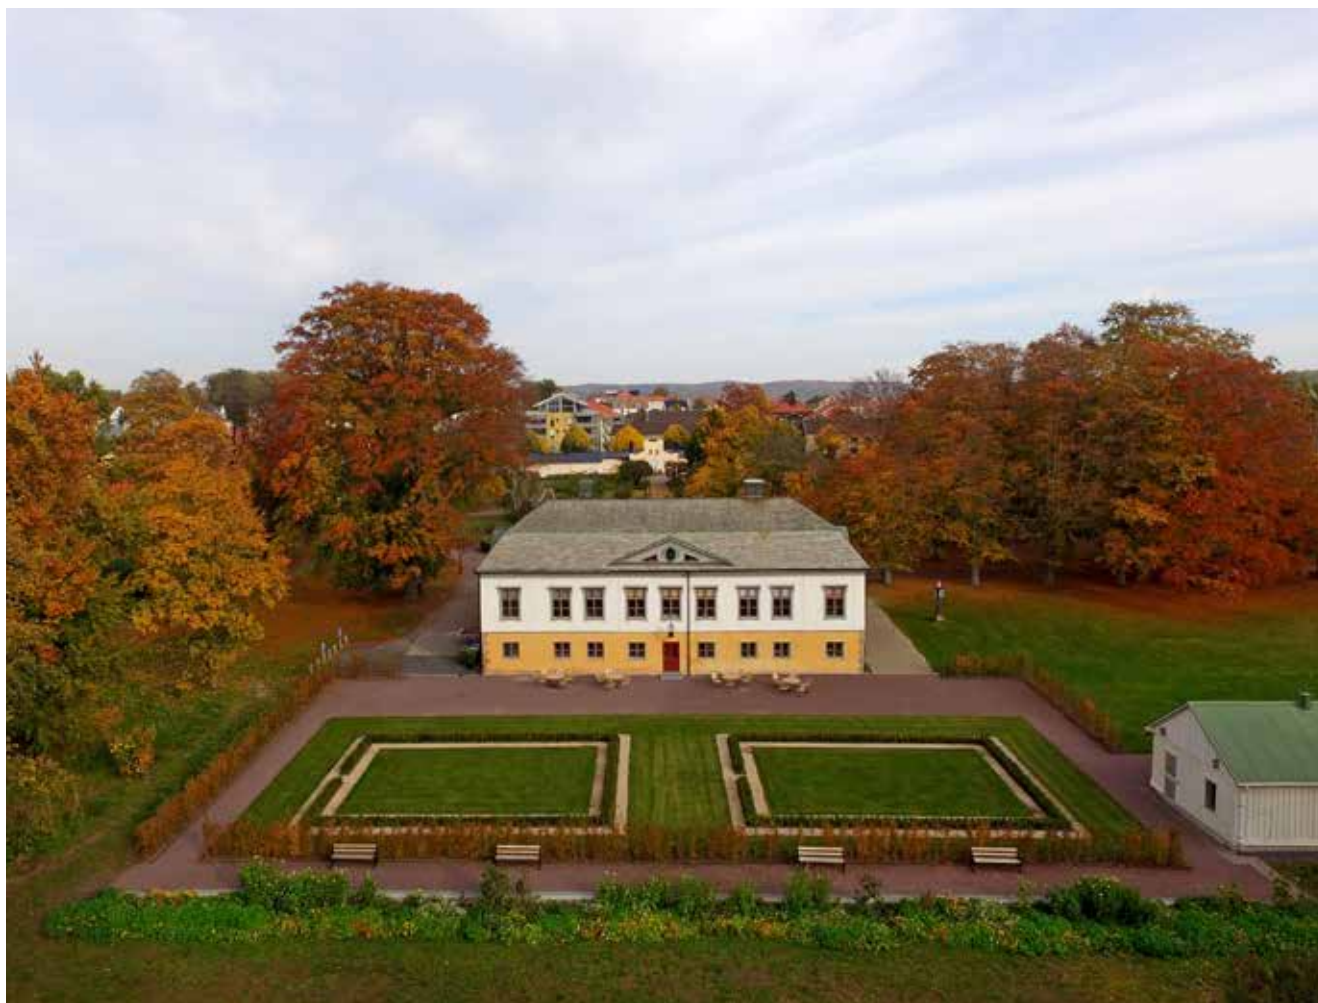
Figur 34. Den rekonstruerade herrgårdsparken hösten 2018. Foto från väster. Mikael Nordström

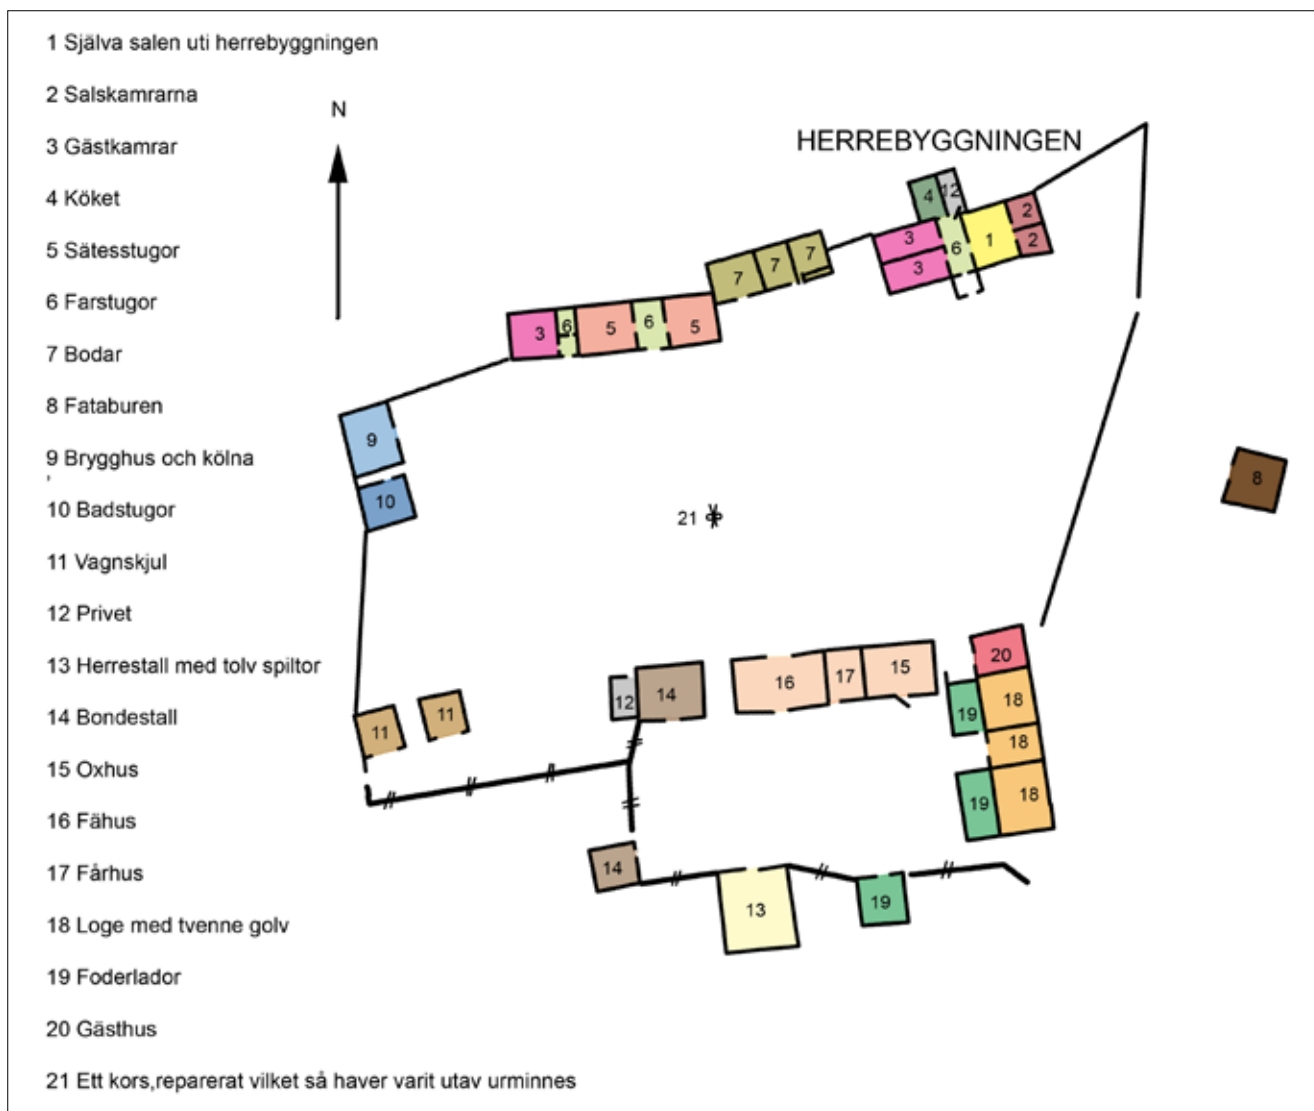
Figur 1. Tranås gård. Avritning av en karta från 1682.

Det finns en karta som är tämligen unik i sitt slag bland dessa tidiga avmätningar, nämligen den över Tranås gårds gårdstun från 1682. I kartan framträder den rumsliga organisationen av en säterianläggning med corps de logi och ca femton byggnader med olika funktion inom ett större och ett mindre tun som omges av någon sorts mur eller hägnad. Tranås gård var säteri under tidig medeltid, kom senare i Vadstena klostrets ägo och återgick till frälset efter Gustav I reduktion. Det finns anledning att tolka bilden som en avritning av en medeltida säterianläggning som så att säga hängt sig kvar till 1600-talets slut (Vestbö-Franzén, blogginslag på Byggbloggen 2018, JLM). Hägnaden bildar någon sorts klausur omkring byggnaderna som sluter sig inåt mot gårdskorset som stod mitt på den inre gårdsplanen, se figur 1. Inget anges om odlingar inom eller i anslutning till klausuren, men det förefaller rimligt att kryddgårdar och kålgårdar kan ha funnits inom avgränsningen. Kanske låg även en prydnadsträdgård i anslutning till corps de logi. Den enda byggnad som redovisas utanför klausuren är fataburen, som av praktiska skäl byggdes där risken för skadedjur var mindre än inom den slutna gårdsanläggningen.

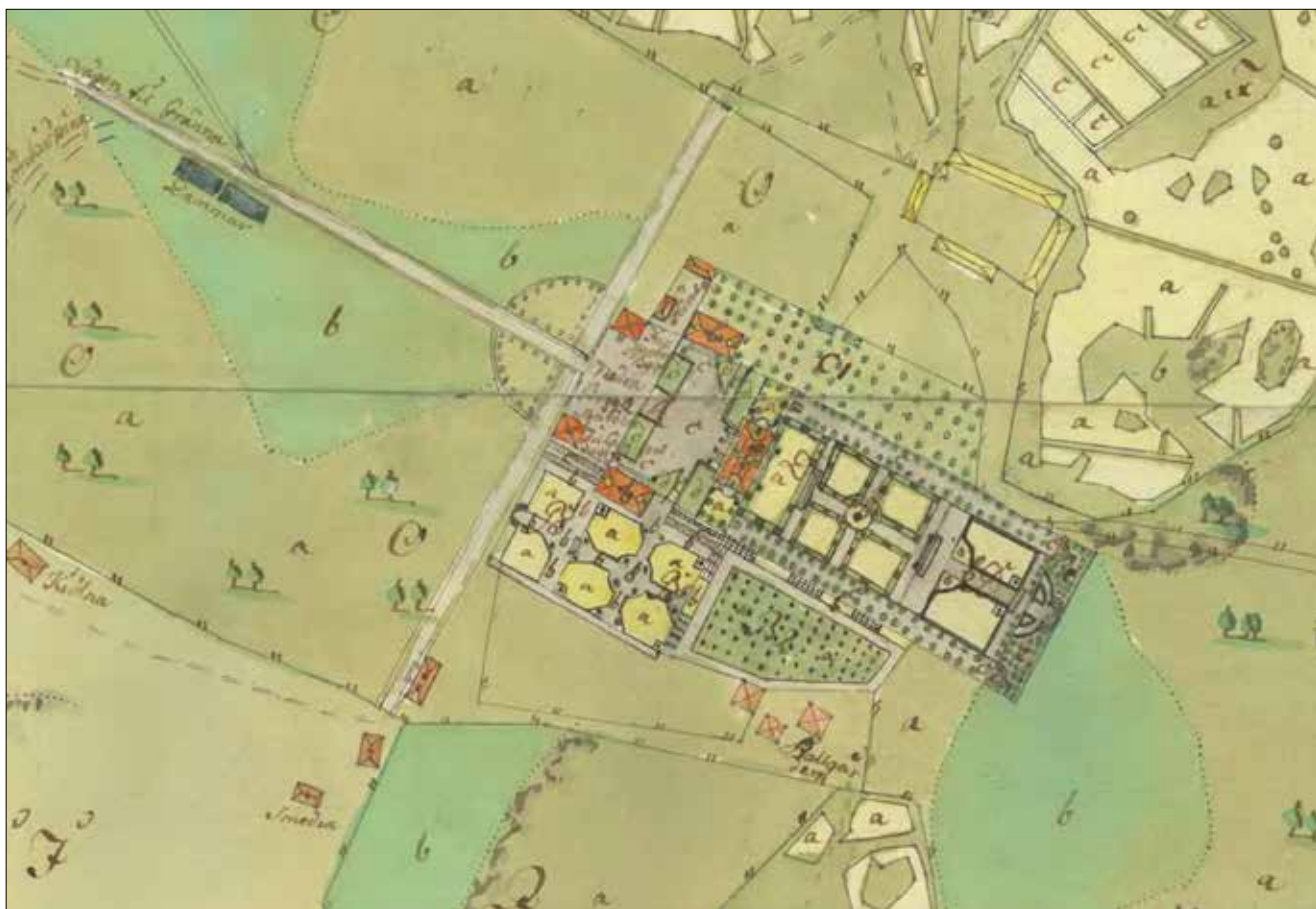
Figur 7. Östanå i Gränna socken. Karta från 1768.

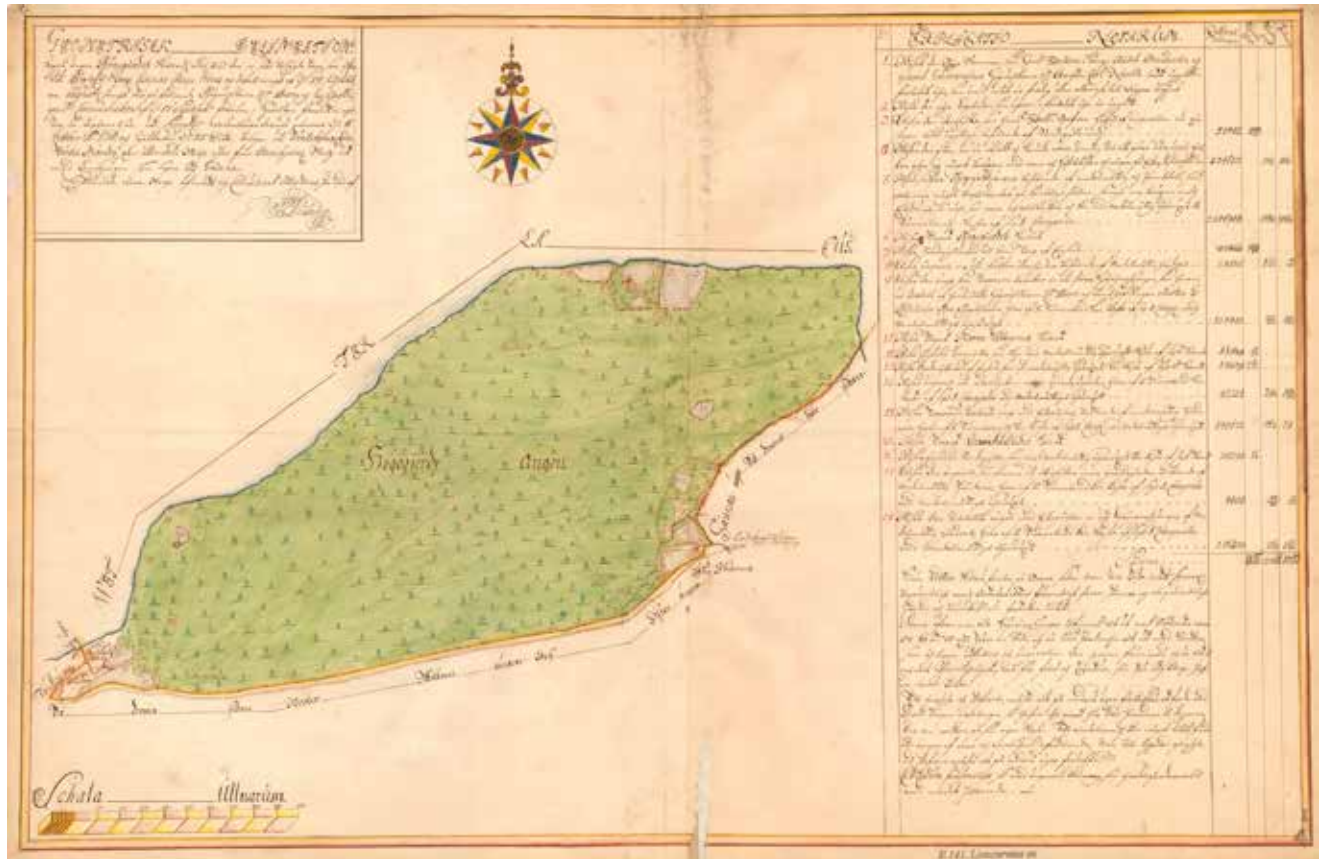
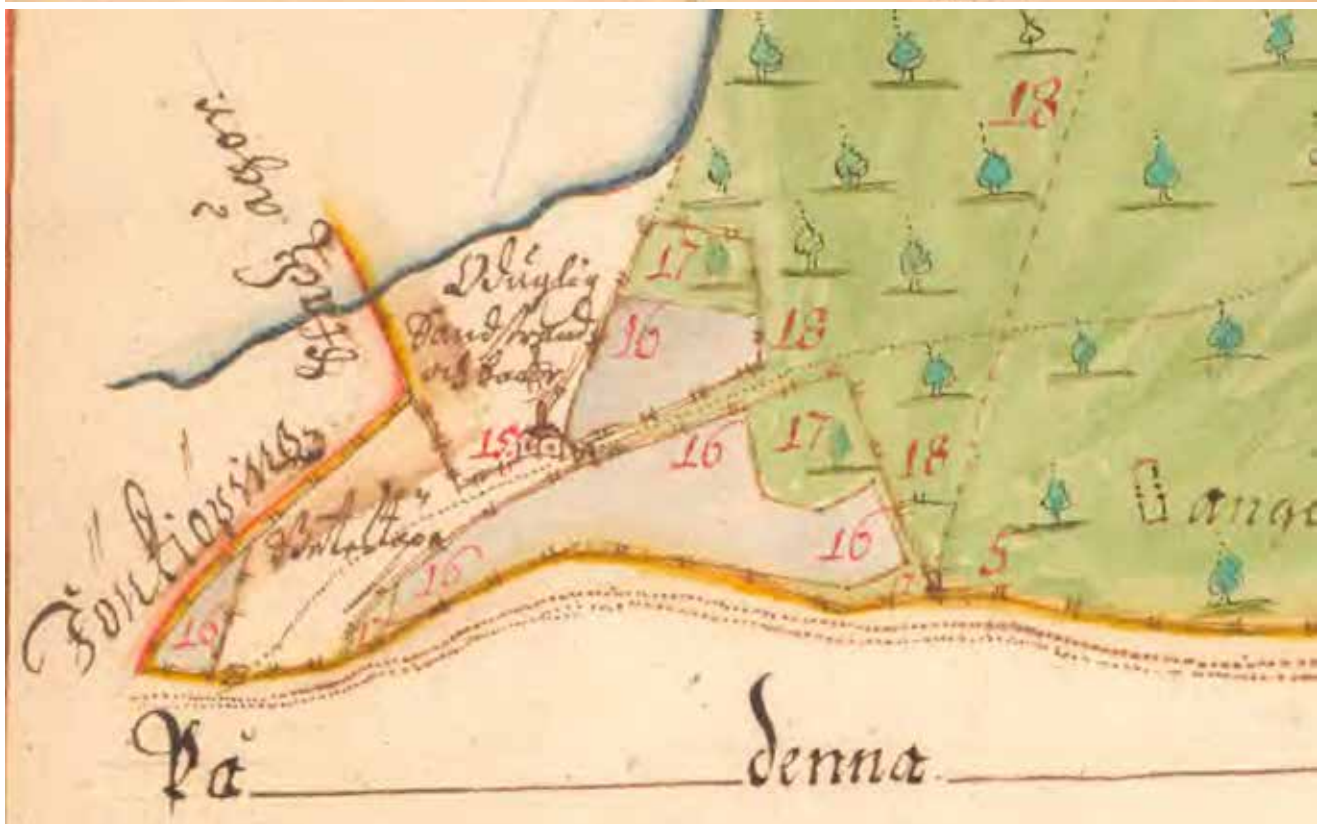
Den första historiskt belagda bebyggelsen på platsen; ett torp på slottets, senare Vapenfaktoriets underhållsjord. Denna karta från 1710 visar området för Rosenlund ca 70 år innan Gustaf Mauritz Posse skulle uppföra sin herrgård och anlägga sitt mönsterjordbruk. Det var vid torpet Gunekullsled som själva herrgårdsanläggningen och parken kom att anläggas, medan Högagårdsängen åt öster blev föremål för uppodling i stor skala. Högagårdsängen användes 1710 till slättermark och den var bevuxen med ett glest trädskikt av ek, småal och videbuskar. Upptecknad av lantmätare J.P. Duker år 1710. Lantmäterimyndigheternas arkiv: E141-4:1

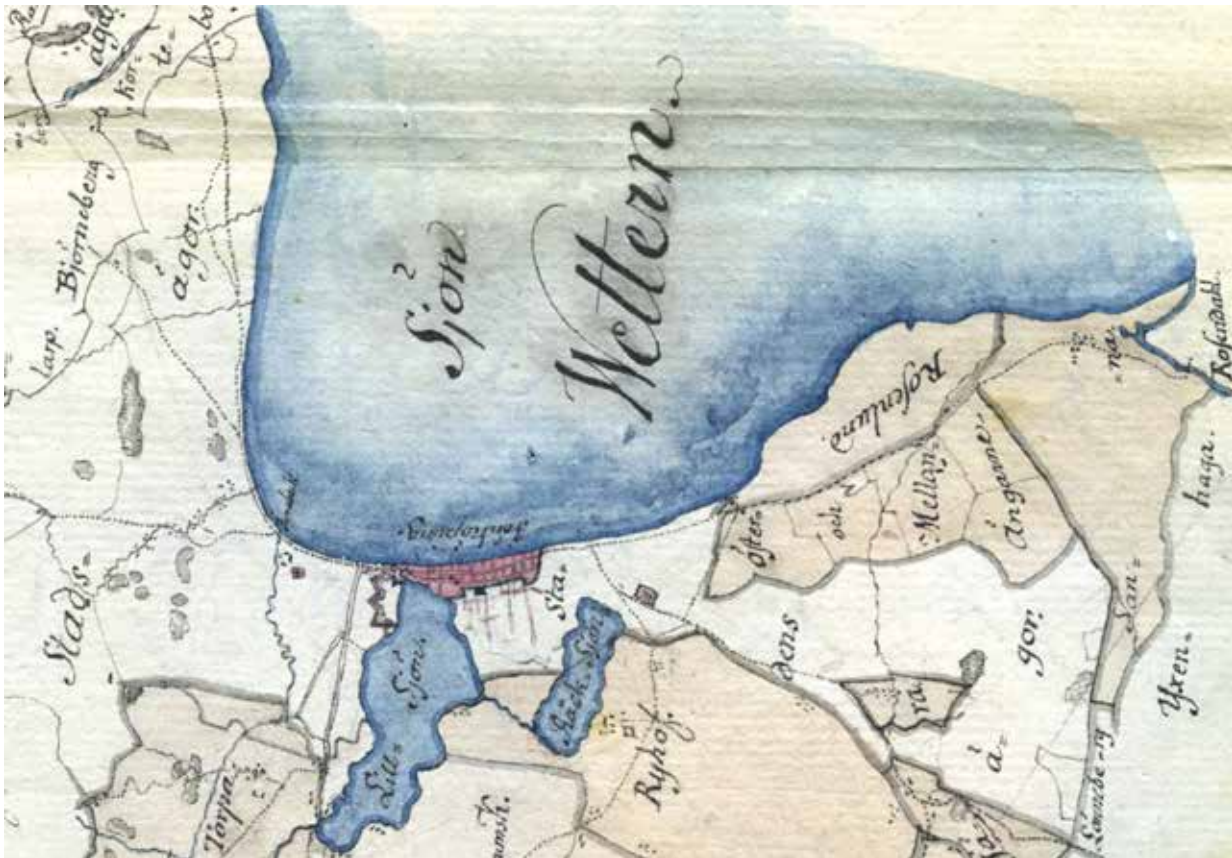
L Ljungarums sockenbeskrivning från 1818 ingår en tryckt karta. Denna bild visar ett utdrag av den handritade förlaga som upphovsmannen Thor August Odencrantz själv skapade genom att lägga samman äldre by- och stadskartor. Det röda området visar stadens utbredning. Invid Vättern är Rosenlunds ägor markerade. Kartan är daterad december 1815 och signerad "TAO". Thor August Odencrantz var svårson till Gustaf Mauritz Posse och Fredrica Ehrenpreis och han bodde på Torpa herrgård norr om "Lill-Sjön" (nuvarande Munksjön). Jönköpings läns museums arkiv.

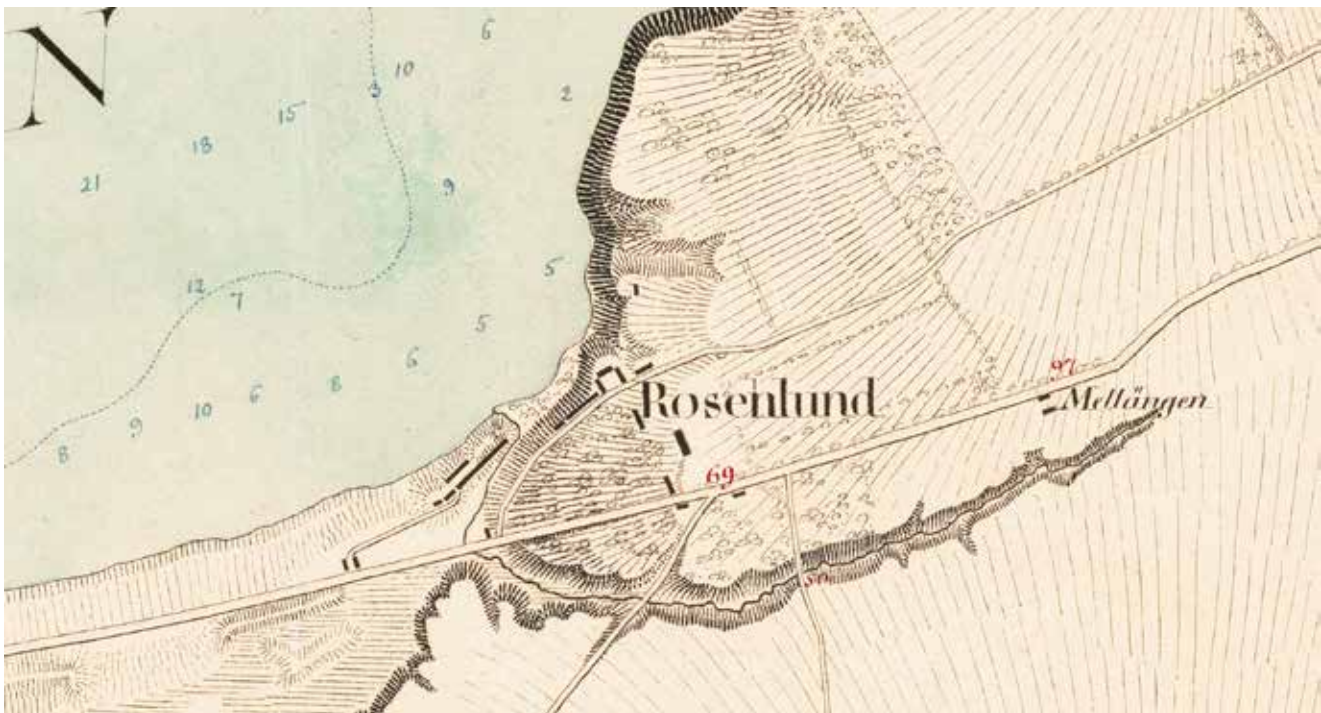
Detalj ur rekognosceringskarta från 1821. Notera att et finns två flyglar väster om herrgårdsbyggnaden. Krigsarkivet, topografiska kartor: 0400/13B/047a

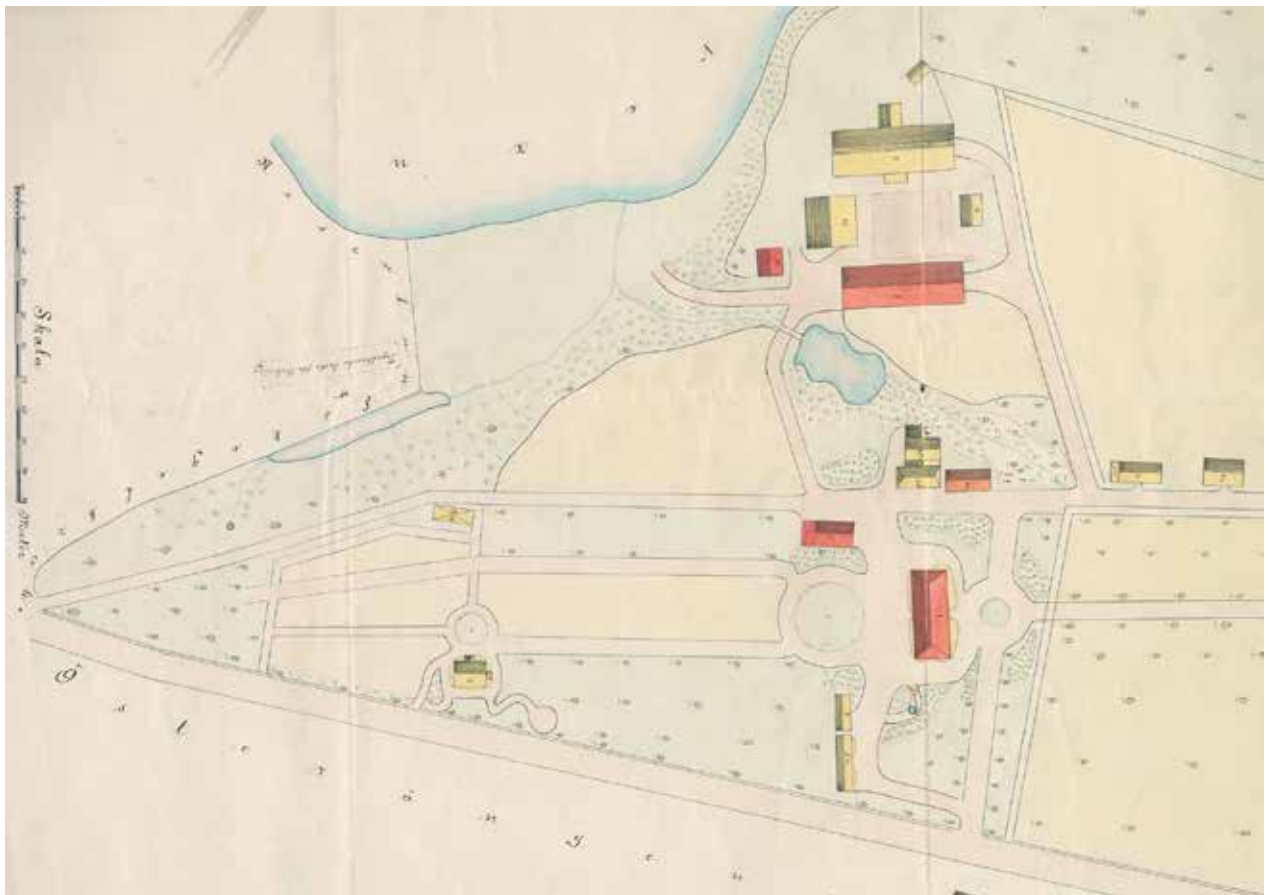
Som ny ägare till Rosenlund lät Gustaf Lindman upprätta denna karta 1896. Huvudbyggnaden och fyra andra byggnader är färgade i rött, vilket markerar byggnader av stenmaterial. Den stora byggnaden norröver vid ladugårdsplan är fähuset som var uppfört med en gjuten stomme av sten och kalk. De små byggnaderna längst till höger är två statarbyggnader. Söder om landsvägen till Huskvarna står det stora timrade magasinet, som Gustaf Mauritz Posse lät uppföra på 1810-talet. Huset som står invid landsvägen längre till vänster är trädgårdsmästarebostaden. Lindmanska släktarkivet.

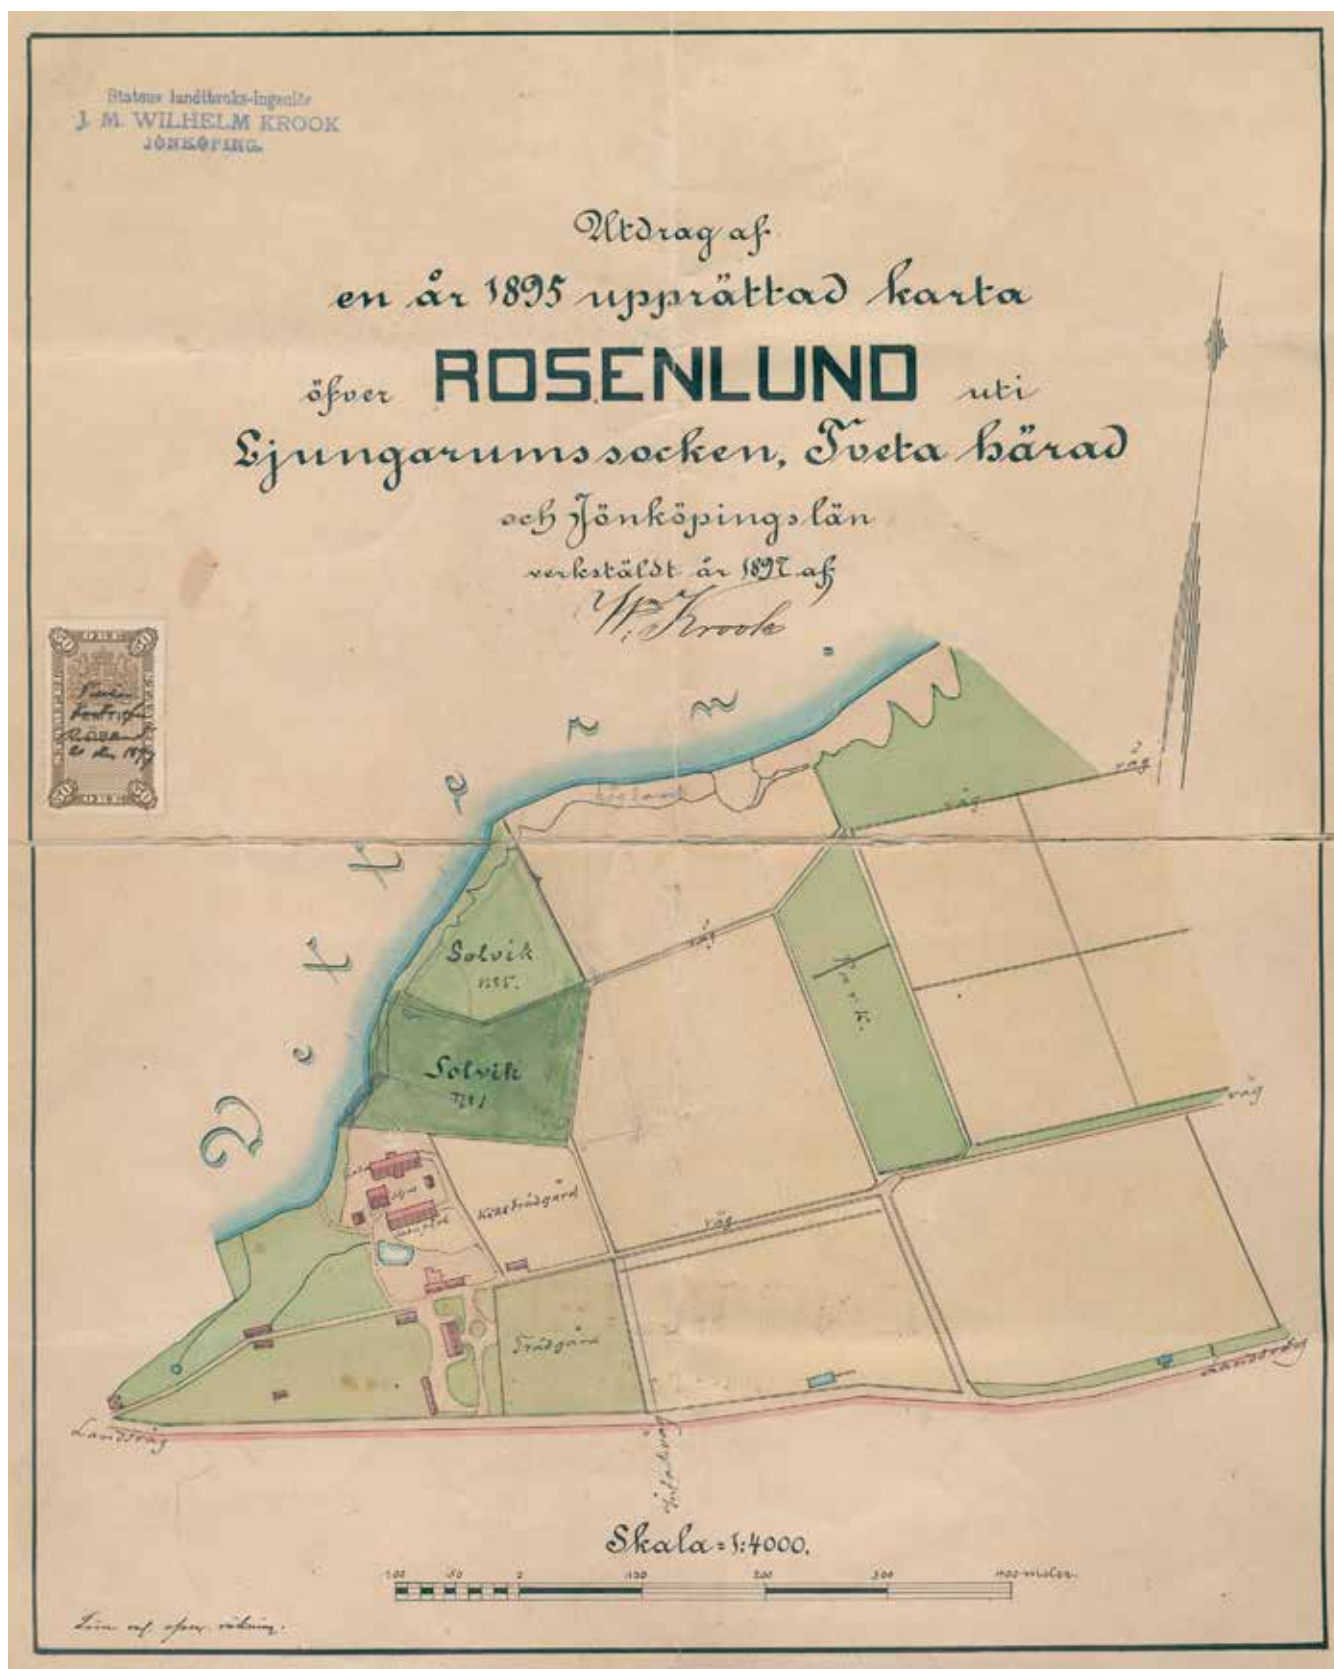
När Gustaf Lindman övertog Rosenlund lät han kartera alla ägorna. Detta utdrag från 1897 visar den centrala herrgårdsmiljön med bostadshus och ekonomibyggnader samt jordbruksmarkerna däromkring. Strax norr om ekonomibyggnaderna finns två avstyckade tomter, som fick namnet Solvik. Lindmanska släktarkivet.

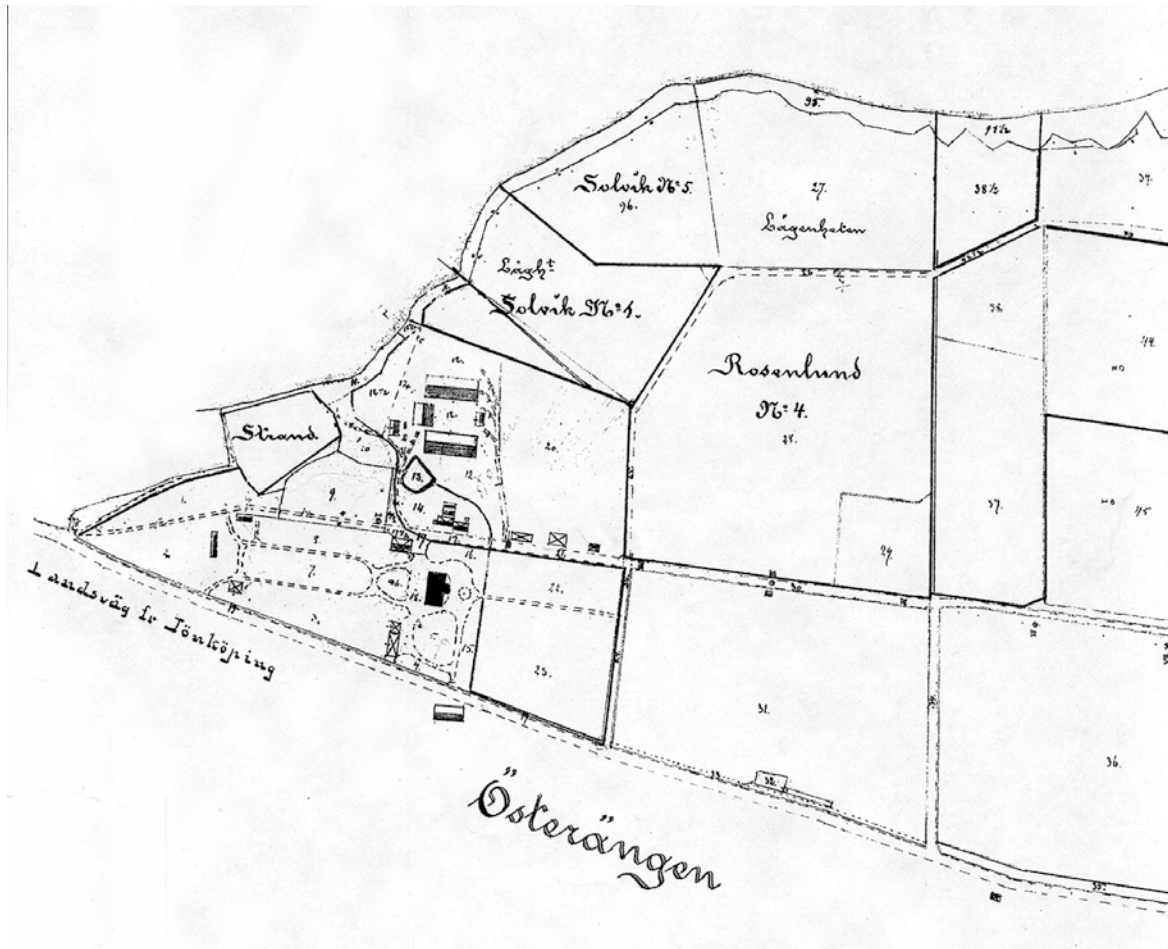
Karta över Rosenlund 1904. Rosenlund herrgård år 1904. Notera den runda rabatten som finns utritad framför herrgårdens trappa. Karta upprättad av C.O. von Gedda.

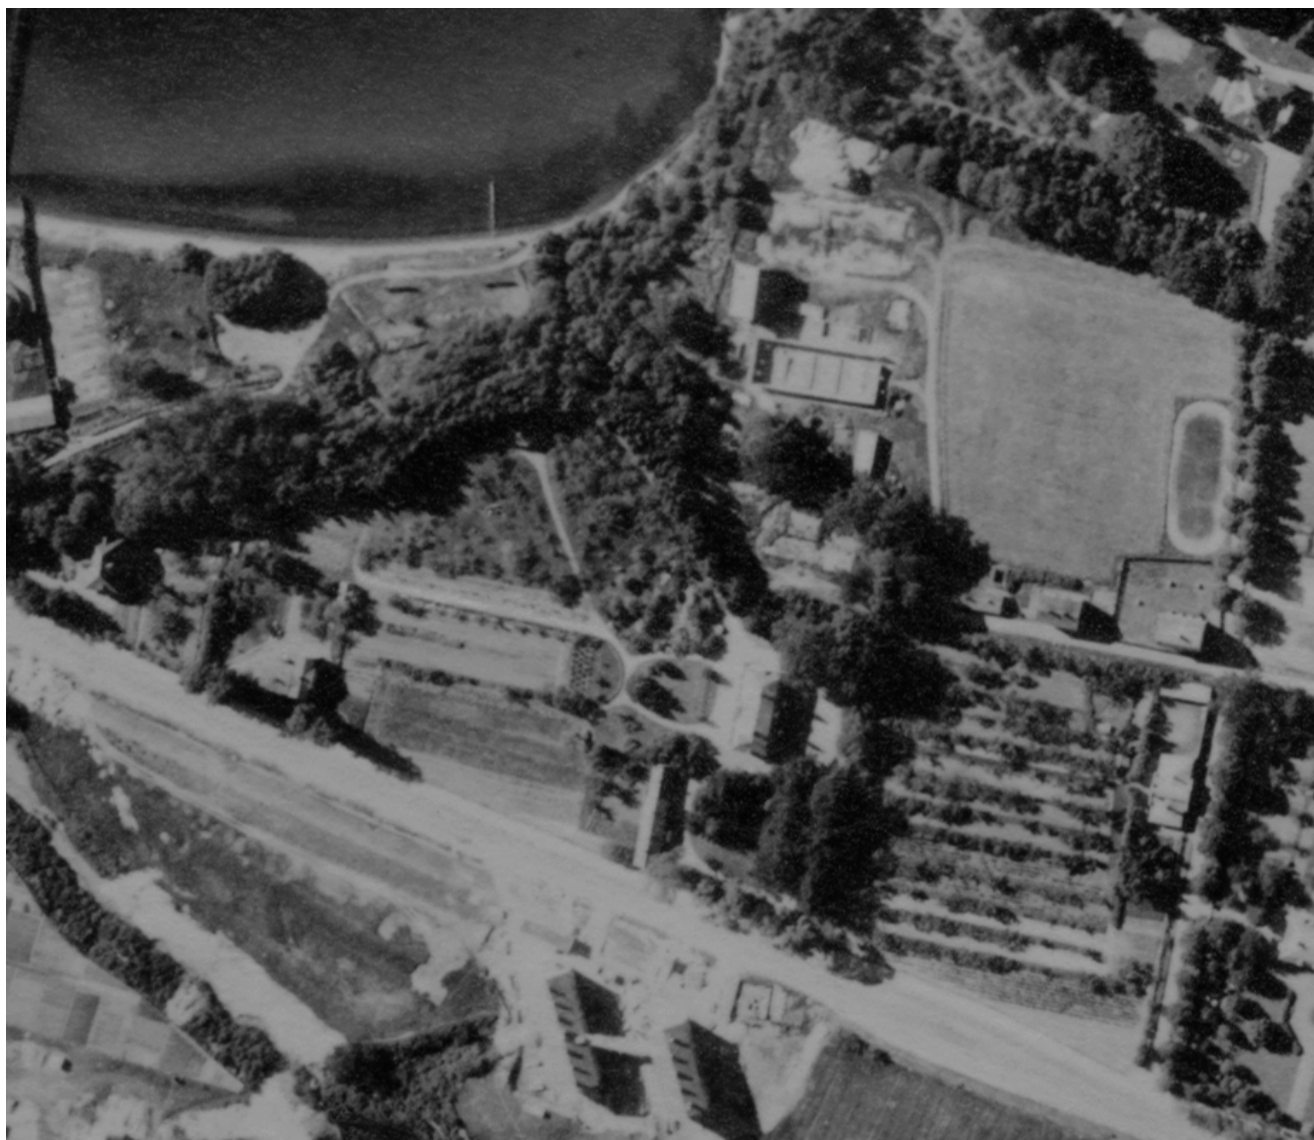
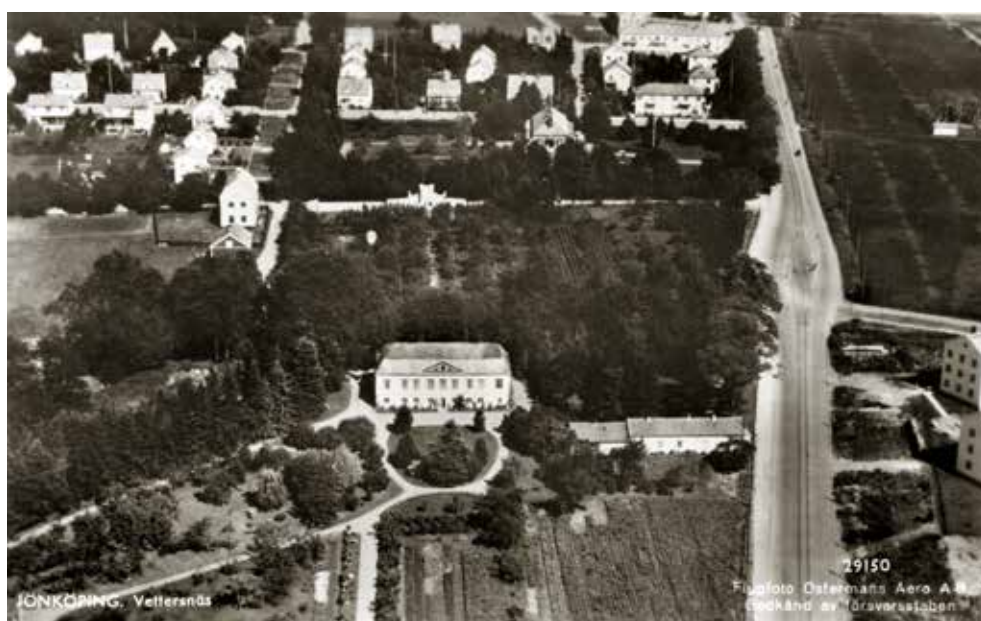
Flygfoto från 1945 där det gångsystem som skapades under mitten av 1800-talet syns nedanför herrgårdsbyggnaden. Foto Jönköpings läns museums arkiv.

Rosenlunds herrgård med sin tillhörande park i ett sent skede av anläggningens existens. Notera hur stora delar av området väster om huvudbyggnaden vid detta tillfälle utnyttjades till trädgårdsodling. Flygfoto från mitten av 1940-talet.

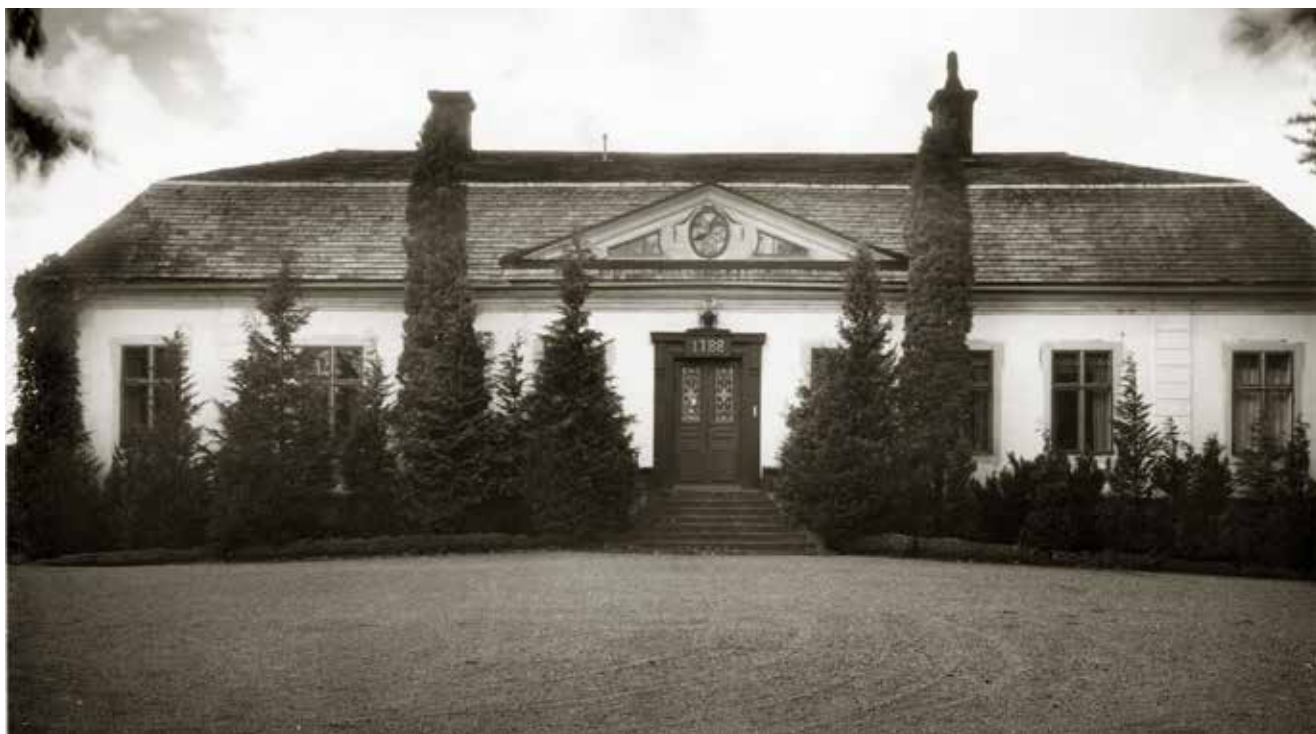
Rosenlunds herrgård före 1936. Den östra långsidan med huvudingången och trappan. Notera att inga spår efter de runda rabatterna syns vid detta tillfälle. Foto ur privat album från familjen Arvid Lindman (ägare till Rosenlund 1894 till 1936). Återgivet med de efterlevandes tillstånd.

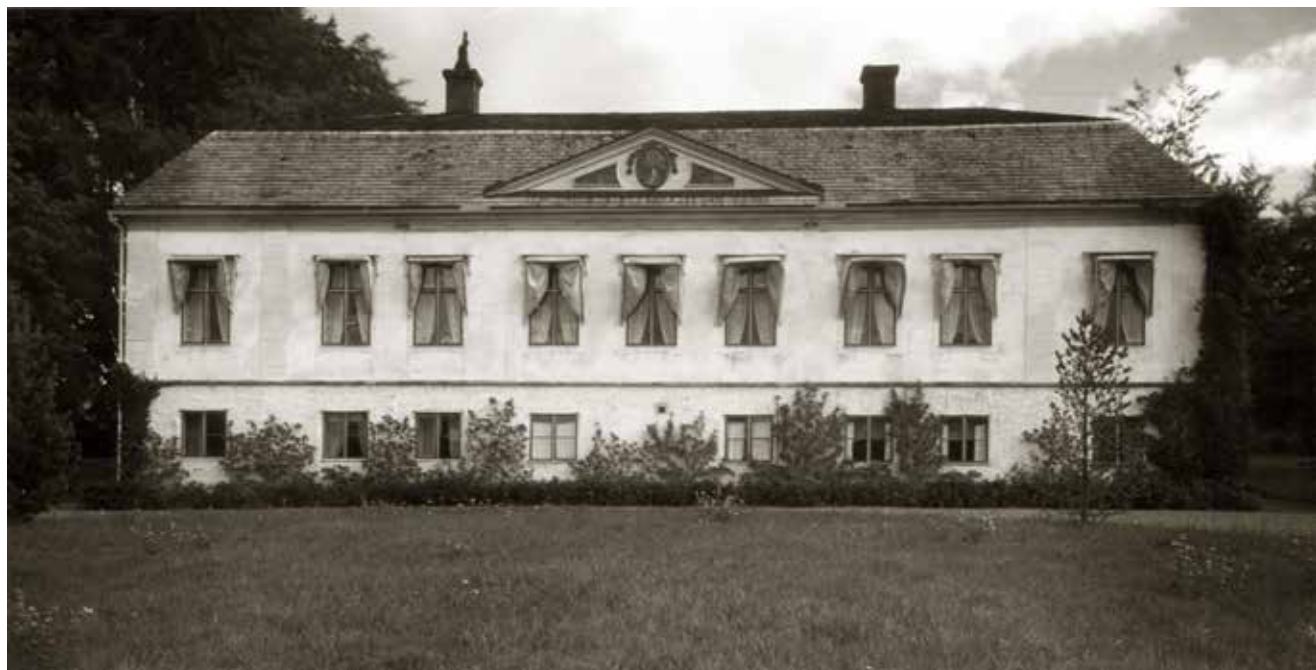
Rosenlunds herrgård före 1936. Den västra långsidan ut mot parken. Notera att bottenvåningens dörr saknas på bilden och att 1800-talsparkens rundade grusgång skymtar till höger i bild. Av parterrer och terrasserings syns däremot inte ett spår. Foto ur privat album från familjen Arvid Lindman (ägare till Rosenlund 1894 till 1936). Återgivet med de efterlevandes tillstånd.

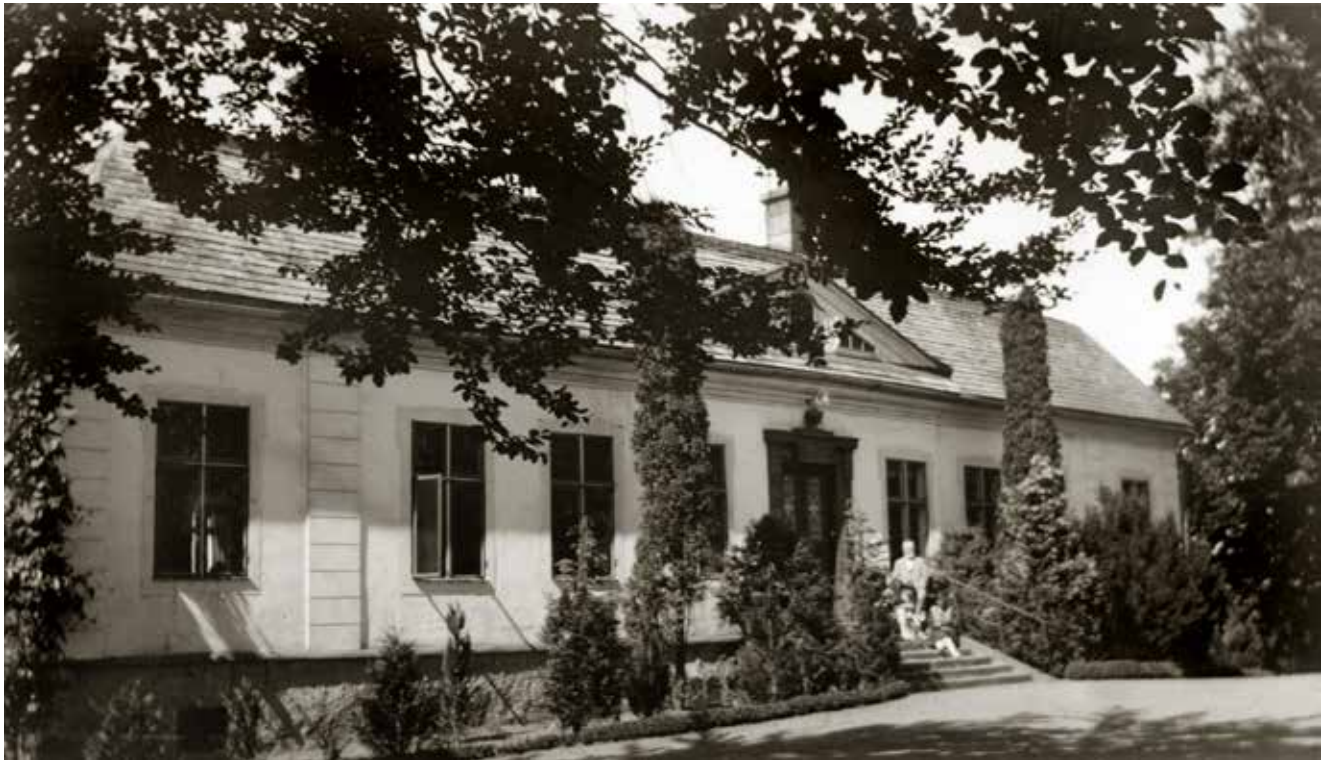
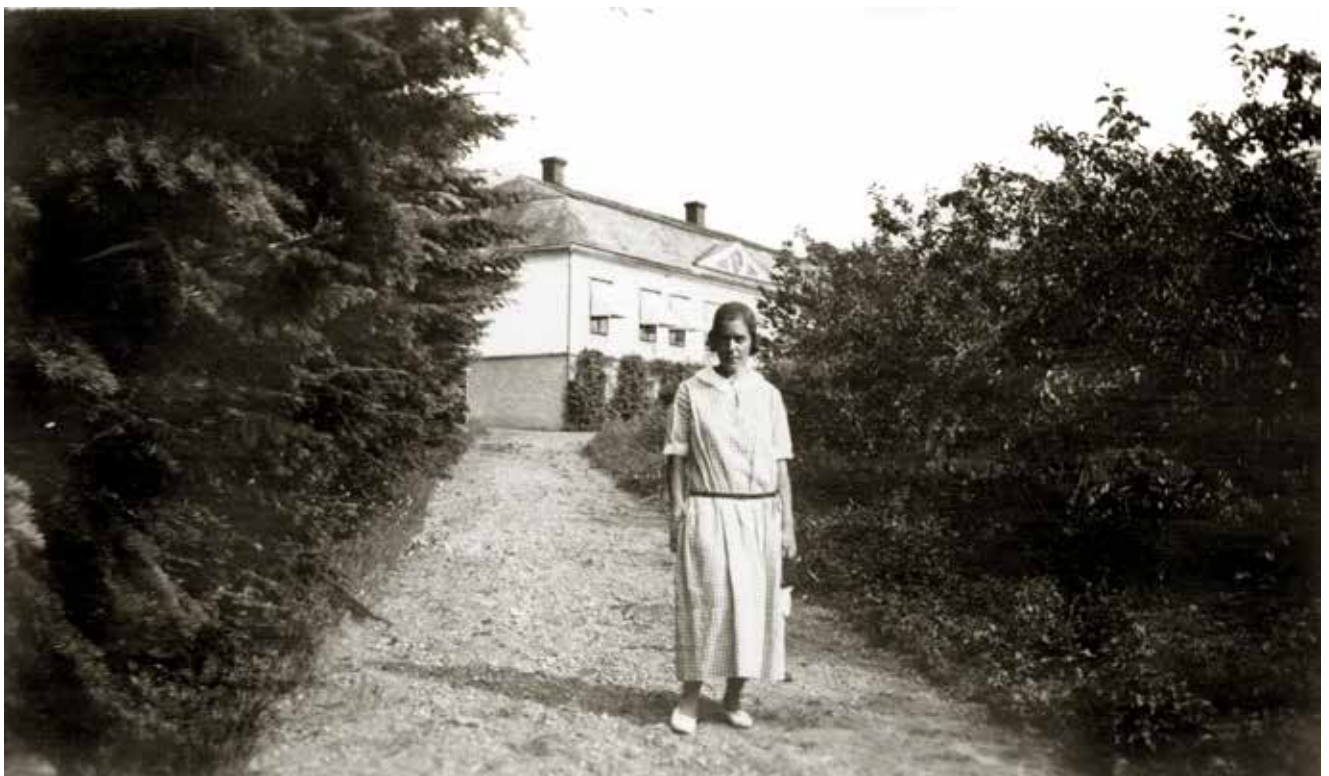
Bild på den östra sidan av herrgården med familj. Flicka på grusgång från det nordvästra hörnet på herrgårdsbyggnaden. Foto ur privat album från familjen Arvid Lindman (ägare till Rosenlund 1894 till 1936). Återgivet med de efterlevandes tillstånd.

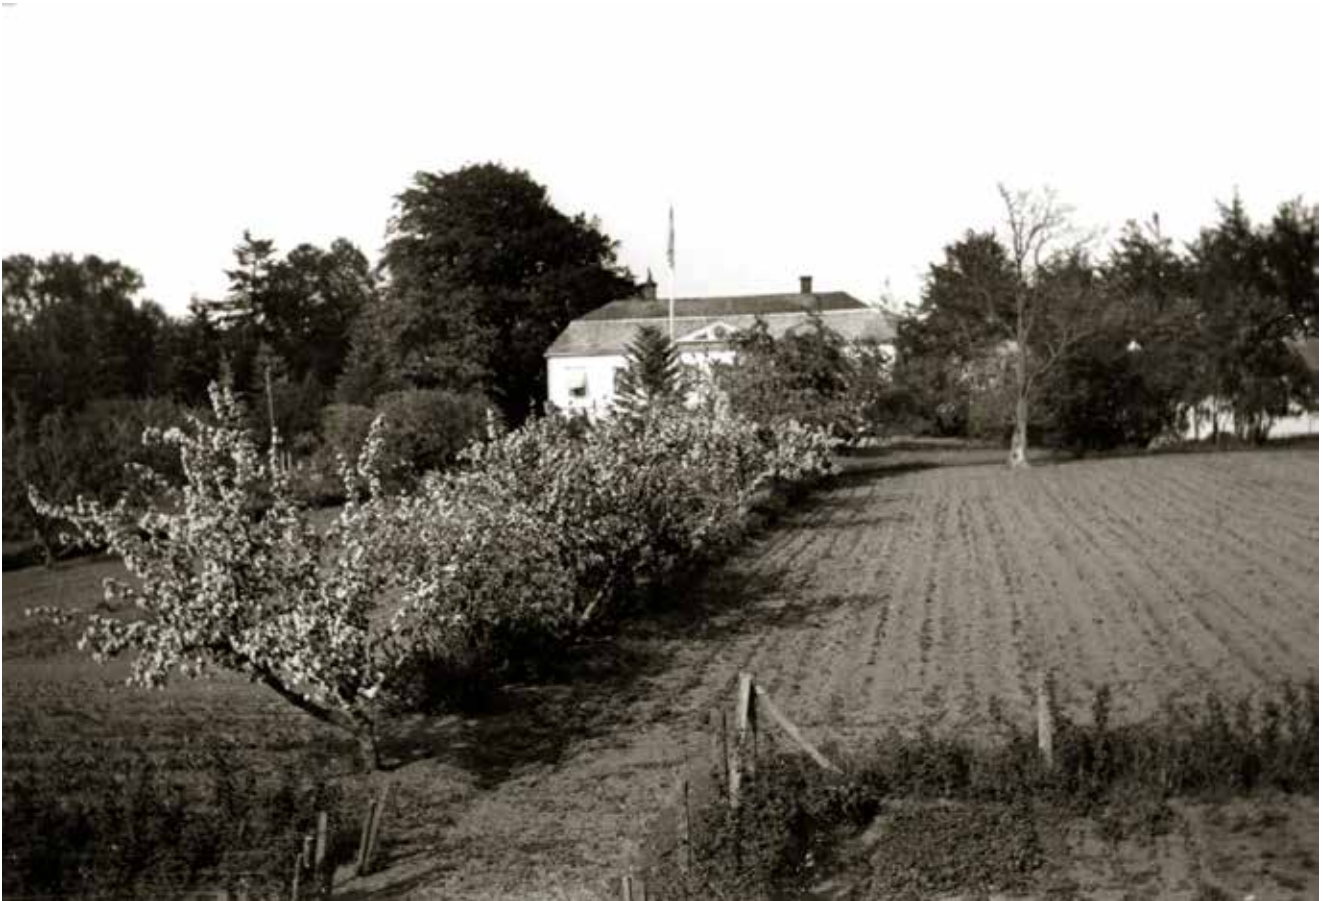
Foto på parken väster om herrgårdsbyggnaden med äppleodling. Foto taget under mellankrigstiden. Jönköpings läns museum.
