# Bellö kyrkogård

Kulturhistorisk inventering och förslag till bevarandeplan  
Bellö socken i Eksjö kommun, Jönköpings län, Linköpings stift

Jönköpings läns museums dnr: 370/2017

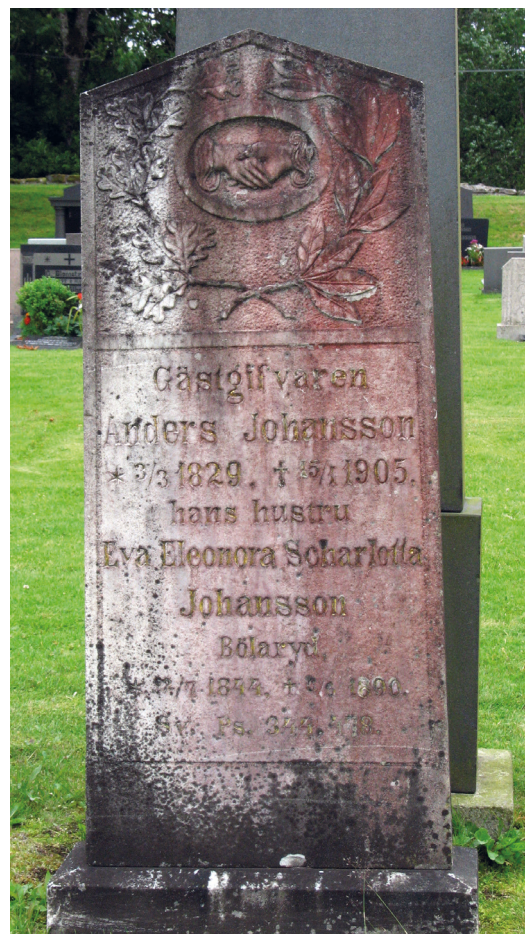
Biologisk påväxt, troligen rödalger, på en gravvård på Villstads kyrkogård i Gislaveds kommun.

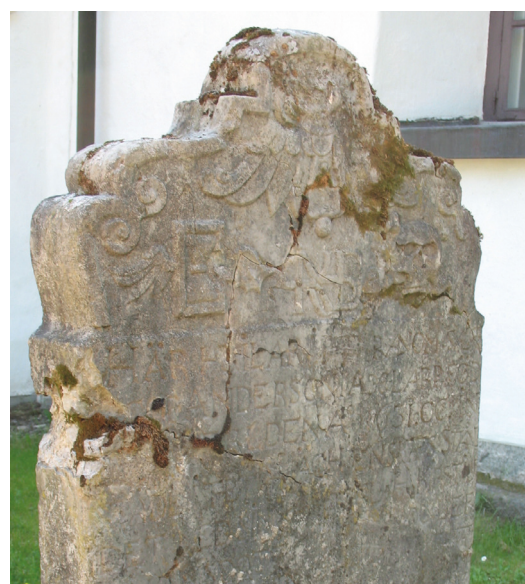
Kalksten har en förmåga att spjälka sig och spricka. Denna sten på Forserums kyrkogård i Nässjö kommun kräver insatser av en stenkonservator.

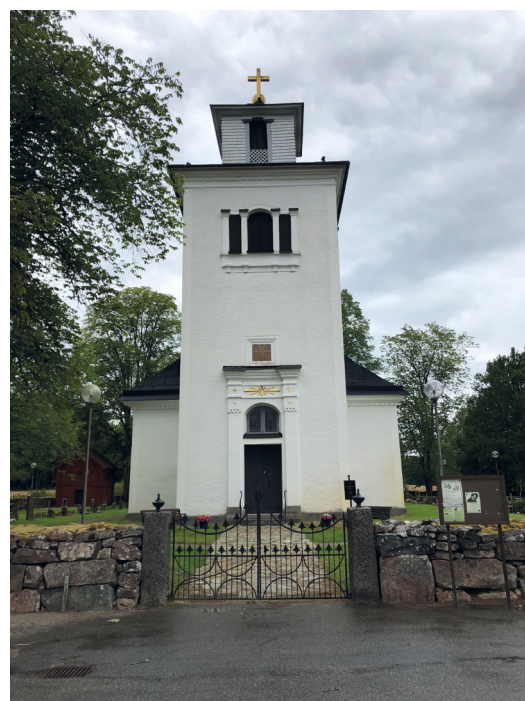
Ingången på den sydöstra muren med smidesgrind.

Huvudingång till kyrkogården finns i sydöstra muren, mitt emot kyrkans ingång och i linje med dess längdaxel. Två fyrkantshuggna grindstolpar kröns av gjutna och svartmålade prydnadsurnor i enkel utformning. Grinden är smidd, med dekorativ övre avslutning, påminnande om stiliserade liljor med trappstegsprofil. På andra sidan kyrkan fanns tidigare en grind som ledde till prästgården. Den tidigare öppningen leder idag till kyrkogårdens utvidgning i form av minneslund och askgravplats.

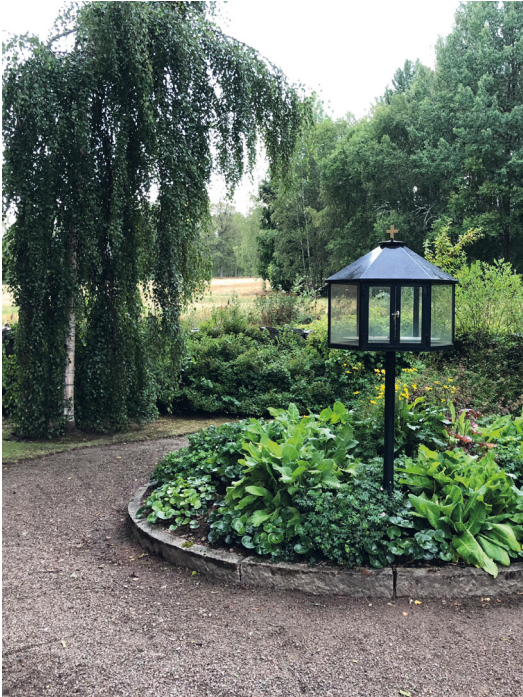
Minneslundens plantering har en tydlig samtida karaktär och inramas av hängbjörkar.

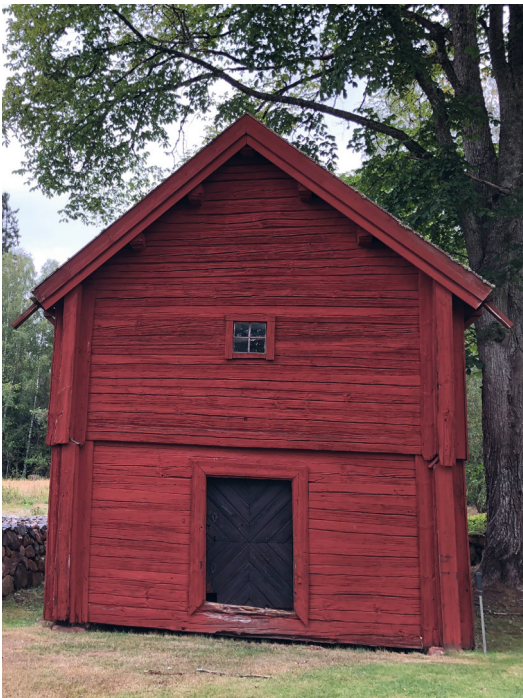
Två röda bodar från 1700-talet är placerade i hörnen längs den norra kyrkogårdsmuren, här den sydvästra boden.

Förutom kyrkobyggnaden finns två äldre bodar på kyrkogården. I norra hörnet står en före detta likbod, uppförd under 1700-talet. Bodan har två kammare och loft, är uppförd i liggtimmer med tegeltak. Under tegeltaket ligger dock äldre spåntäckning kvar. Den sydvästra boden är i ungefär samma storlek, också uppförd i liggtimmer och rödfärgad. Den har använts som sockenmagasin och på innerväggarna finns årtalen 1739, 1791 samt 1802 inristade. Båda bodarna har ett högt kulturhistoriskt värde genom sin ålder, sina material och sin proveniens. Idag används de huvudsakligen som redskapsbodar.

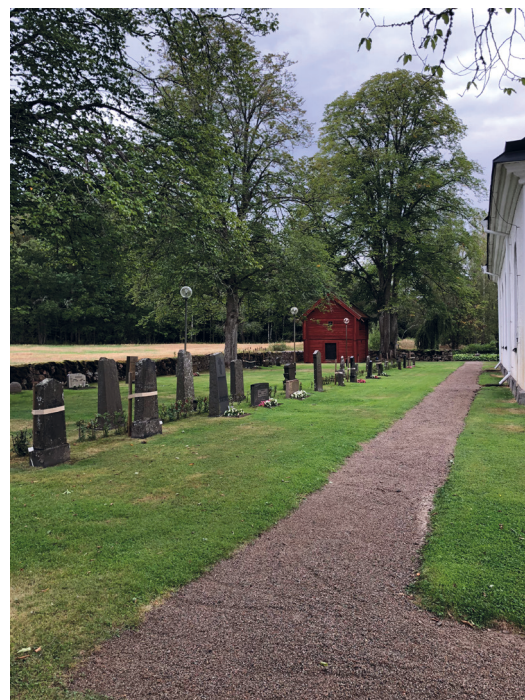
De västra kvarteren A och B med den nyanlagda grusgången i förgrunden.

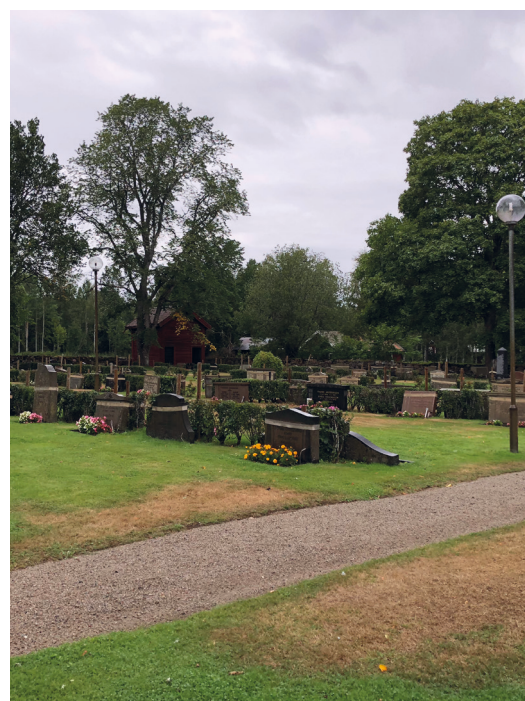
De östra kvarteren C–H domineras av vårdar från 1950-talet och senare, enbart ett fåtal vårdar reser sig över rygghäckarna.

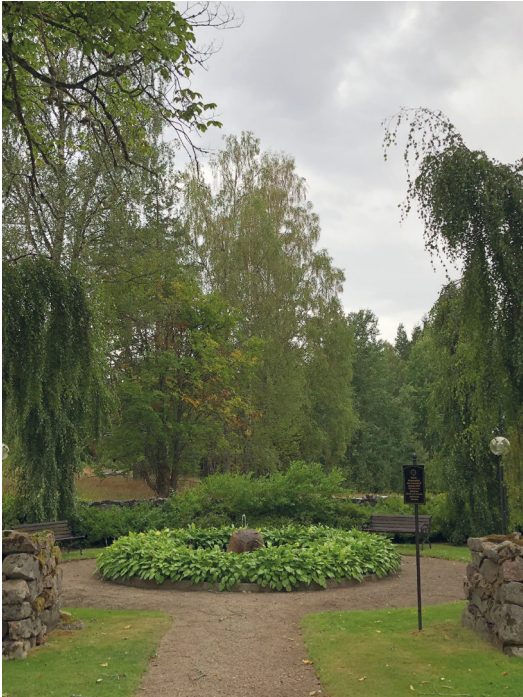
Blickfånget i utvidgningen är en vattenspegel som omges av funkia. Minneslunden och urngravplatsen har ett tydligt eget formspråk med ett varierat växtmaterial.

Kyrkogården utvidgades 2008 med minneslund och askgravplats. Ingången till minneslunden och urngravplatsen är en vidgad öppning i muren där ingången mot prästgården tidigare låg. En centralt placerad vattenspegel inramad med funkia är blickfånget och en krans av hängbjörkar markerar områdets yttre delar. Borttagna stenvårdar är placerade längs den gamla kyrkomuren inom utvidgningen.

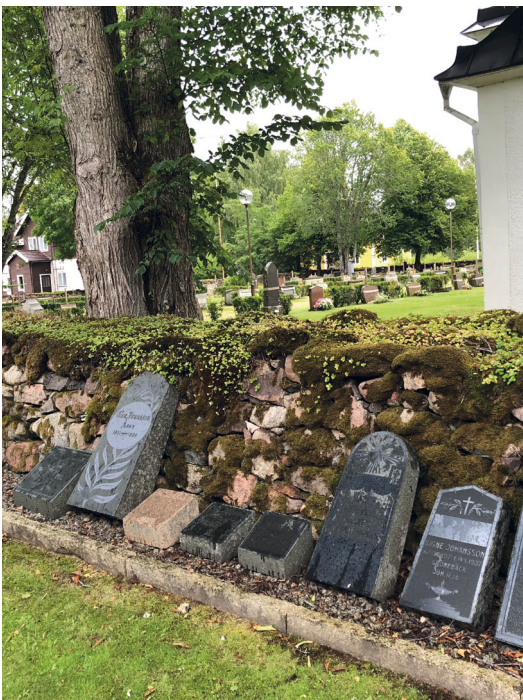
Borttagna vårdar står lutade mot kyrkogårdsmuren vid minneslunden och askgravplatsen.
