# Planfria järnvägs korsningar

Arkeologisk utredning inför planfria järnvägs korsningar sträckan Furusjö och Äng, Habo, Rogberga, Öggestorp och Barkeryds socknar i Habo, Jönköping och Nässjö kommun, Jönköpings län

# Rapport över utförd arkeologisk undersökning

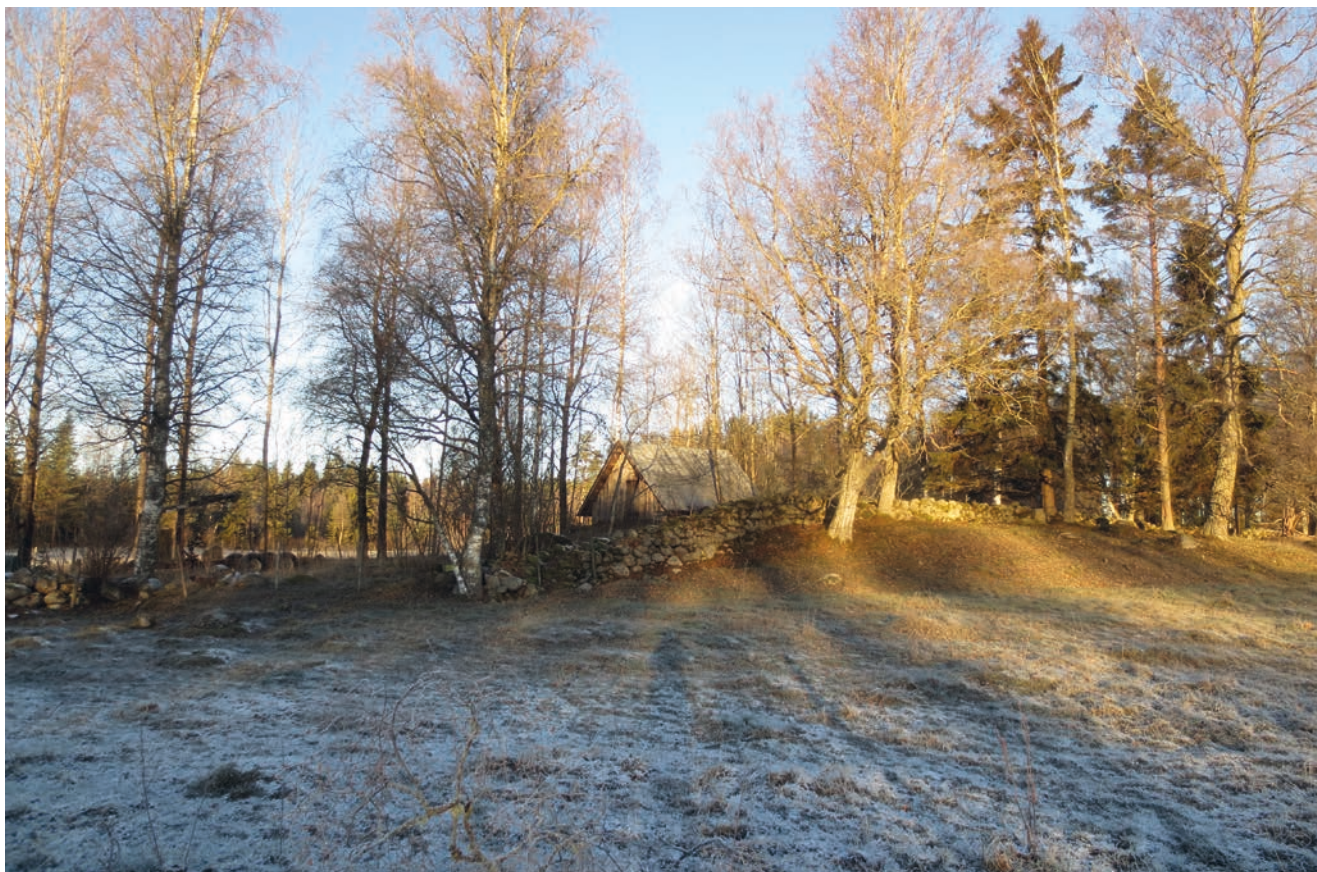
**Område 1 Furusjö**, Habo socken och kommun: Området gick i den västra delen genom betes/hagmark och i den östra utmed en mindre skogsbruksväg (se figur 1 och 2). Utmed den planerade vägen var det blockig och stenig terräng med några inslag av sankare partier. Inom området påträffades inga ytor som ansågs vara lämpliga boplatslägen.

Figur 2-3. Ovan: Område 1 Furusjö, hagmarken i områdets västra del. Nedan: Område 1 Furusjö, stenmuren med öppning intill ett stenblock. Båda från inventeringen i november 2018.

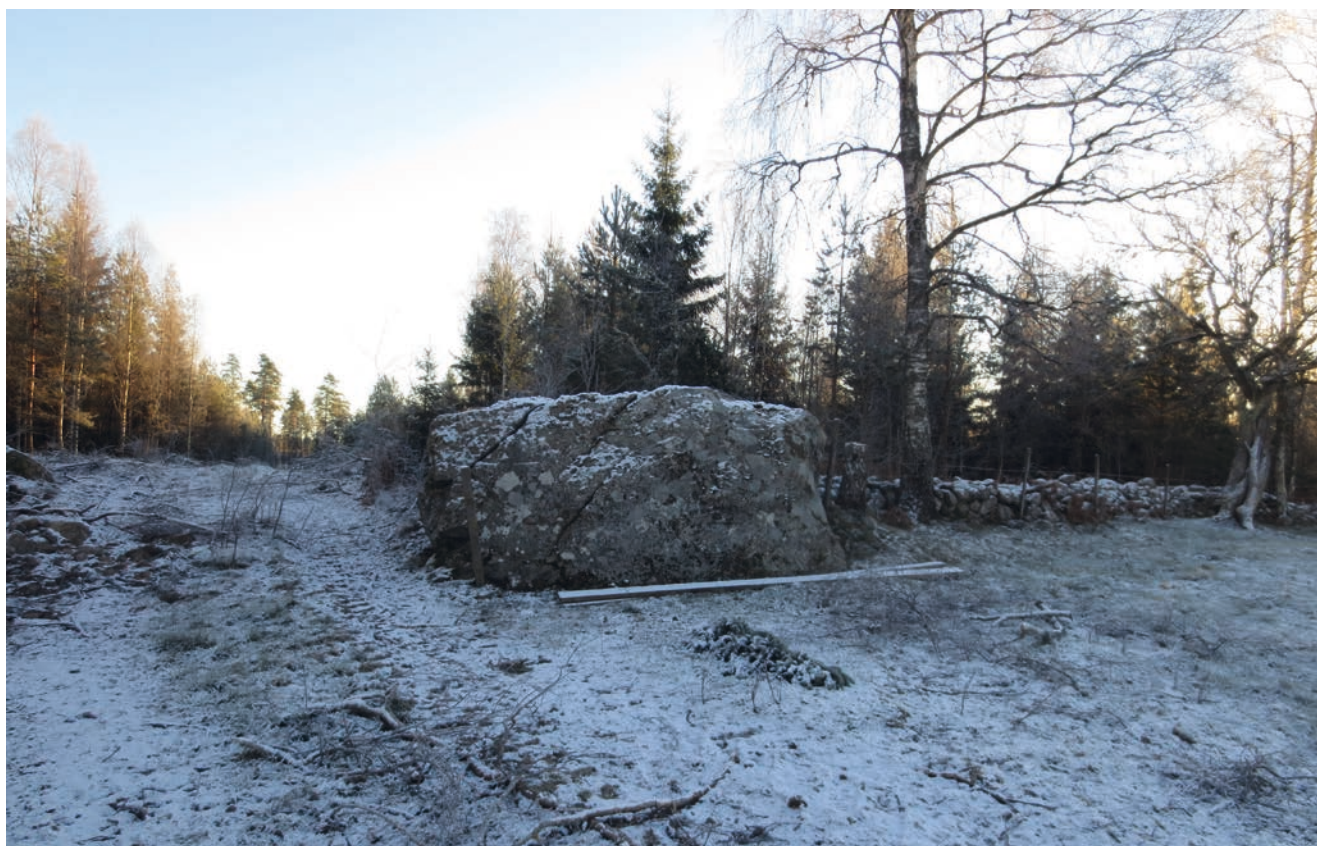
Intill och i gränsen vid den öppna hagmarken i västra delen var en stenmur. Sammanlagt var den cirka 350 m lång, 1,5-2 m bred och 0,8-1 m hög, med stenar i storleken 0,4-0,8 m. Muren var vällagd, framförallt i den östra och norra begränsningen, i övrigt mer raserad. Den hade en öppning intill ett större stenblock i den östra delen (se figur 3). Muren är fortfarande i bruk, som hägnad vid betesmark.

Jönköpings läns museum anser inte att fler antikvariska insatser krävs inom område 1 i Furusjö, område 2 i Tenhult och område 3 i Kanarp.

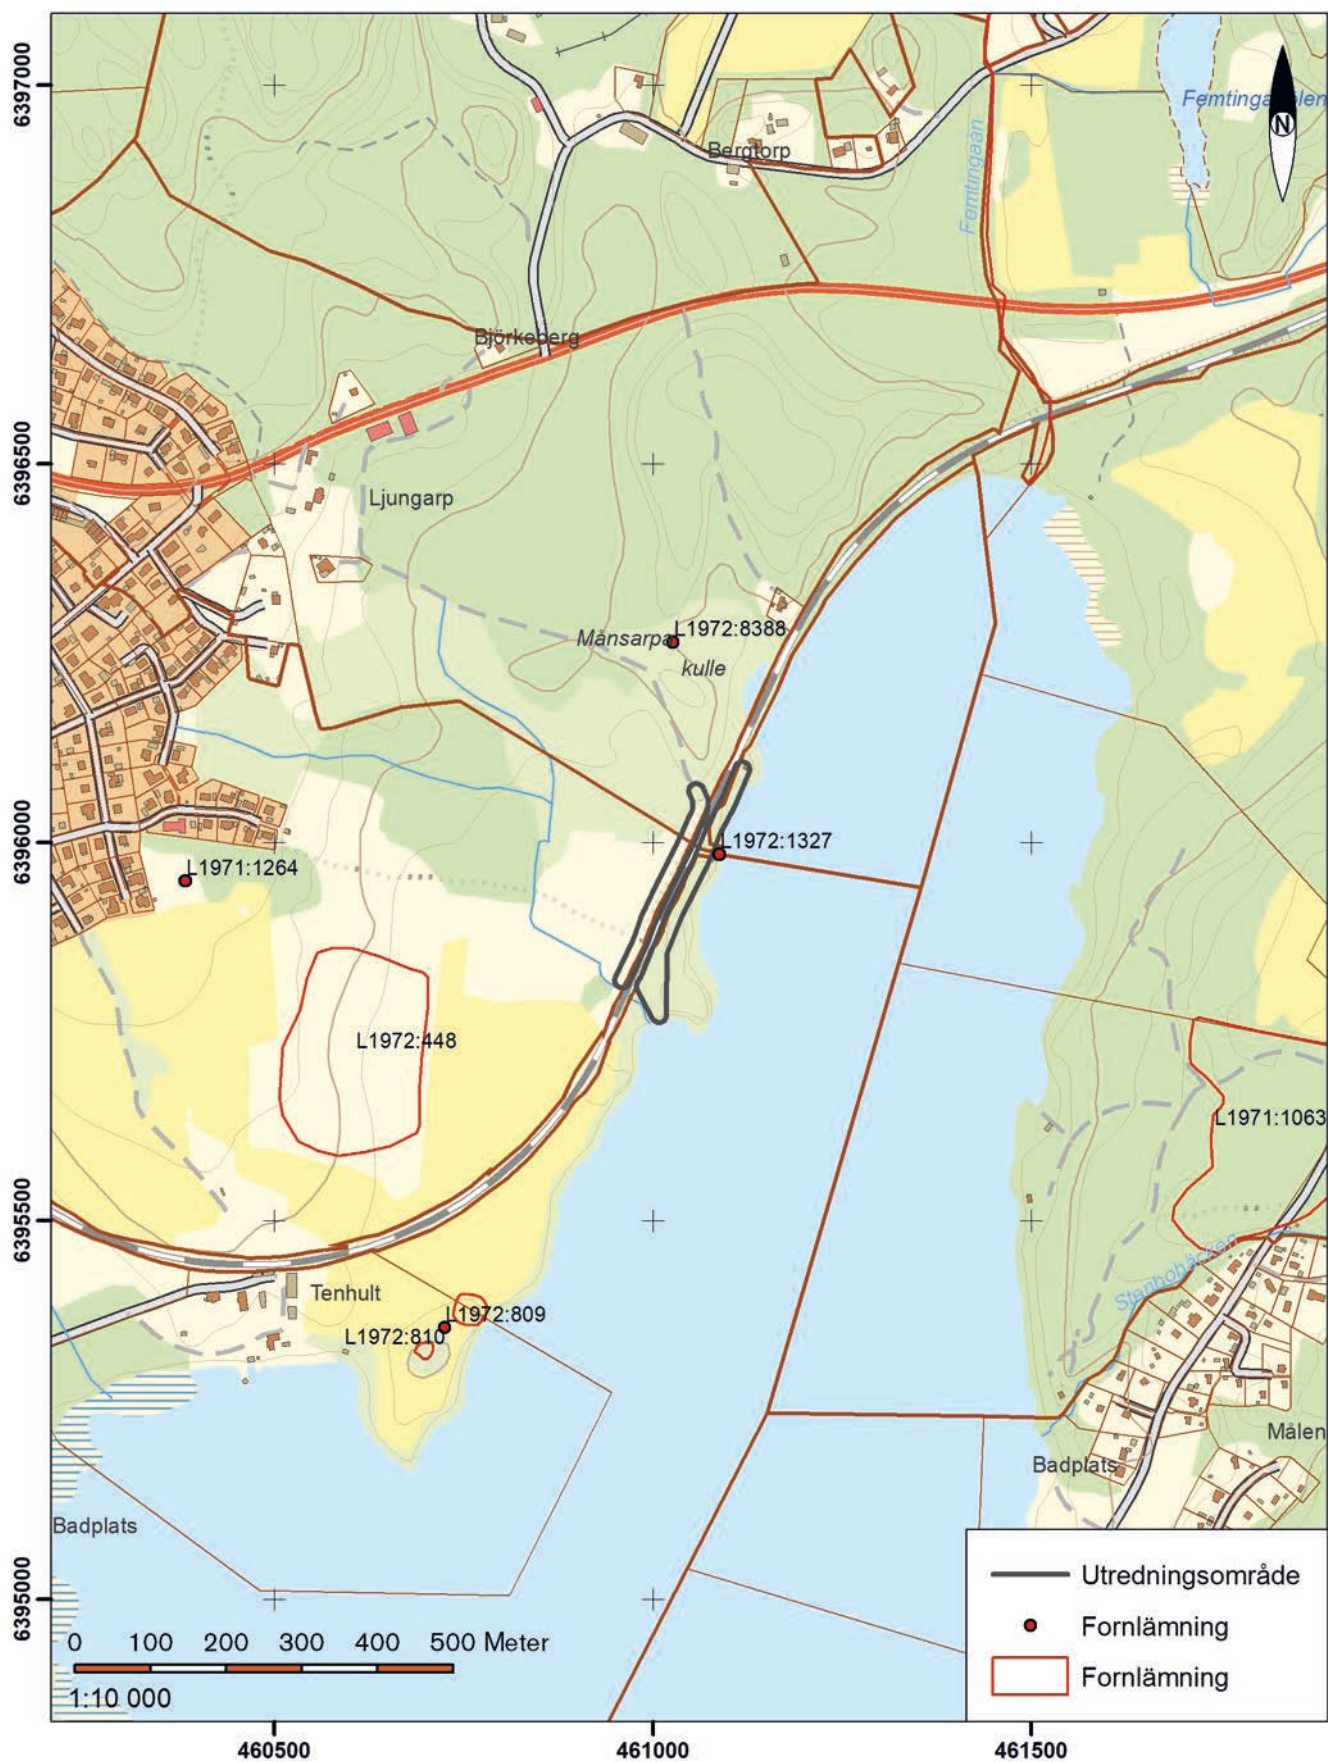
Figur 4. Översikt av område 2 i Tenhult. Digitala ekonomiska kartan 63E 9gN. Skala 1:10 000.

**Område 2 Tenhult**, Rogberga socken i Jönköpings kommun: Utredningsområdet gick på båda sidor om järnvägen (se figur 4). Ytan väster om spåret bestod av öppen betes/hagmark förutom den nordligaste delen som var mer igenvuxen av sly. Öster om spåret och mot Tenhultsjön bestod området av stenig skogsmark bevuxen framförallt med löv. Utmed spårets västra begränsning och parallellt med detta låg en stenmur, inom utredningsområdet 200 m lång (NNÖ-SSV). Muren var 1,2-1,5 m bred och 0,45-1,1 m hög med stenar i storleken 0,2-0,8 m. Muren var vällagd och ställvis i 4 skift. I murens södra del var en öppning, 2,5 m bred och intill denna en grindstolpe i sten. På andra sidan spåret, rakt österut stod ytterliggare en grindstolpe, dock skadad. Muren bedöms vara sentida och används som hägnad vid betesmark.

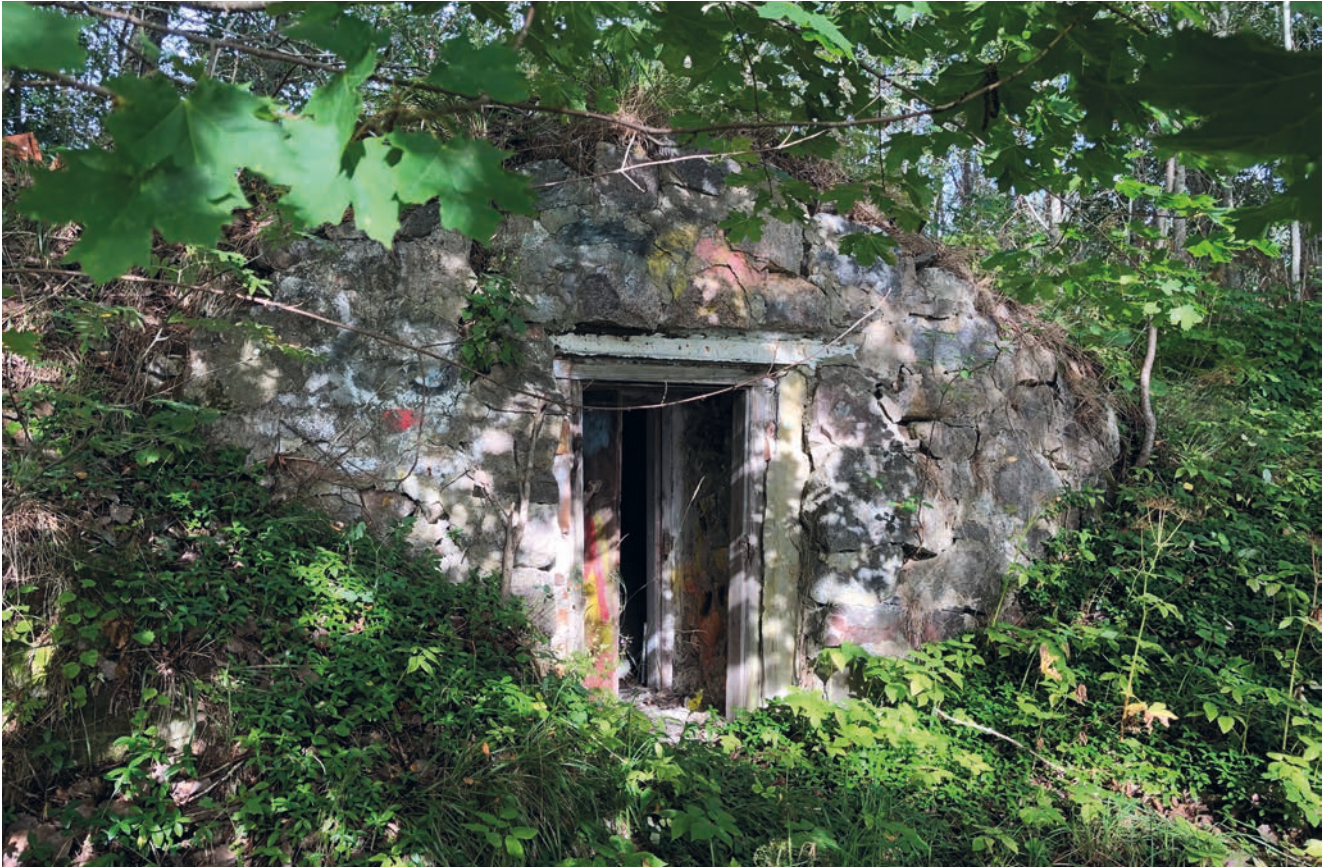
På fastighetsgränsen i områdets norra del fanns lämningarna efter en banvaktarstuga (se figur 5 och 7). Husgrunden, som var gjuten var 14 x 7 m (Ö-V). Trappan, även den gjuten, fanns kvar utmed norra sidan. Dock fanns spår av en äldre husgrund, en syllstensrad av vällagda omkring 0,8 m stora stenar, inom den gjutna grunden. Vattenrör i järn och tegelkross fanns inom husgrunden och intill växte äppelträd. Cirka 20 meter SÖ om husgrunden låg en välbevarad jordkällare (se figur 6).

Figur 6-7. Ovan: Område 2 Tenhult, jordkällaren vid banvaktarstugan, vid inventeringen i september 2019. Nedan: Område 2 Tenhult husgrunden till banvaktarstugan, vid provrutsgrävningen i november 2019.

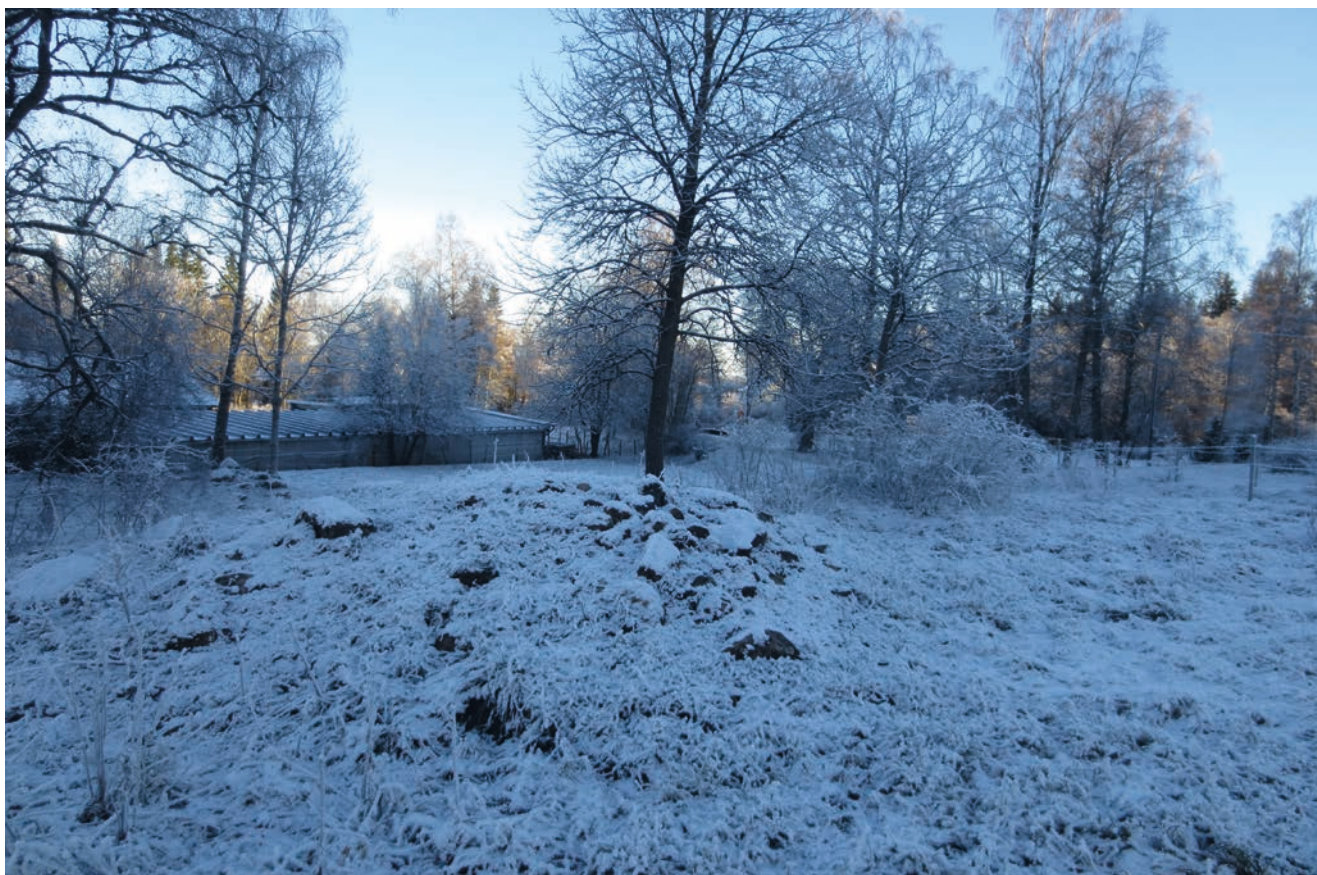
I områdets sydligaste ligger lägenhetsbebyggelsen L1974:3109 (RAÄ 200:1) med delar av husgrunden och ett spismursröse kvar (se figur 10).

Figur 10-11. Ovan: Lägenhetsbebyggelsen i område 4 Äng L1974:3109 och dess spismursröse. Foto från sydväst. Nedan: Arbetsbild från provrutgrävningen i område 2 Tenhult.

Gällande område 4 i Äng och lägenhetsbebyggelsen L1974:3109 så ligger den i utredningsområdets gräns och bör kunna undvikas vid exploatering. Om det inte är möjligt och lämningen påverkas bör dock dess status, fornlämning eller övrig kulturhistorisk lämning, fastställas.
