# Sandviks kyrkogård

Kulturhistorisk inventering och förslag till bevarandeplan  
Sandviks socken i Gislaveds kommun, Jönköpings län, Växjö stift

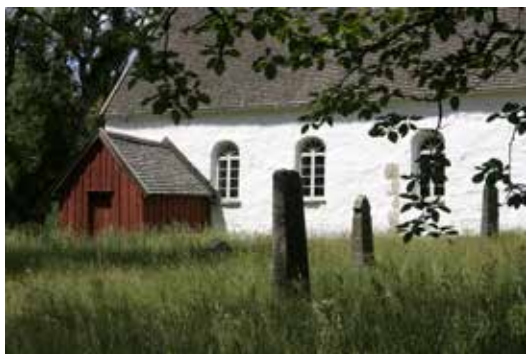
Den förindustriella kyrkogården var en ängsmark med endast få vårdar av beständigt material. Här har karaktären blivit bevarad på Ornunga gamla kyrkogård, Vårgårda kommun.

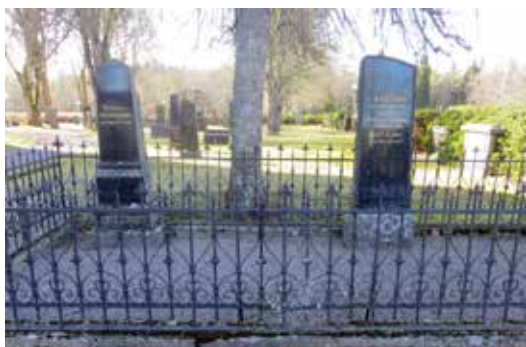
På de mer påkostade köpegravarna var både gravvård och inhägnad omsorgsfullt utformade. Här ett exempel från Norra Solberga kyrkogård i Nässjö kommun.

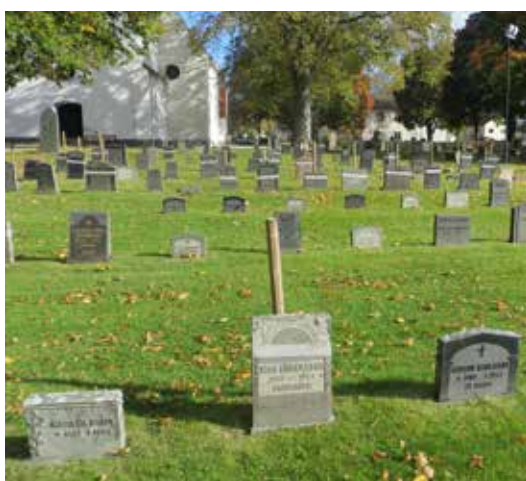
På kyrkogården i Ingatorp (Eksjö kommun) kan man uppleva den allmänna linjens gravområde med små anspråkslösa vårdar tämligen intakt.

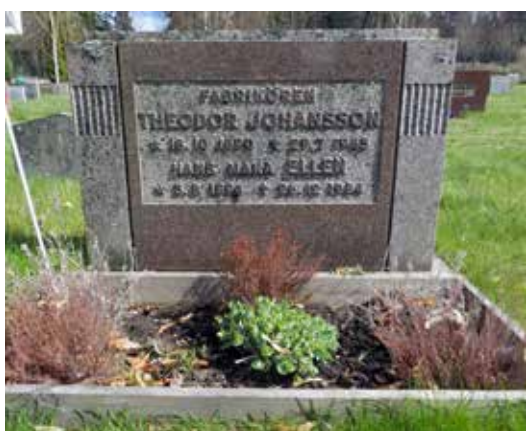
Ett exempel på en gravvård från 1960-talet på begravningsplatsen i Aneby.

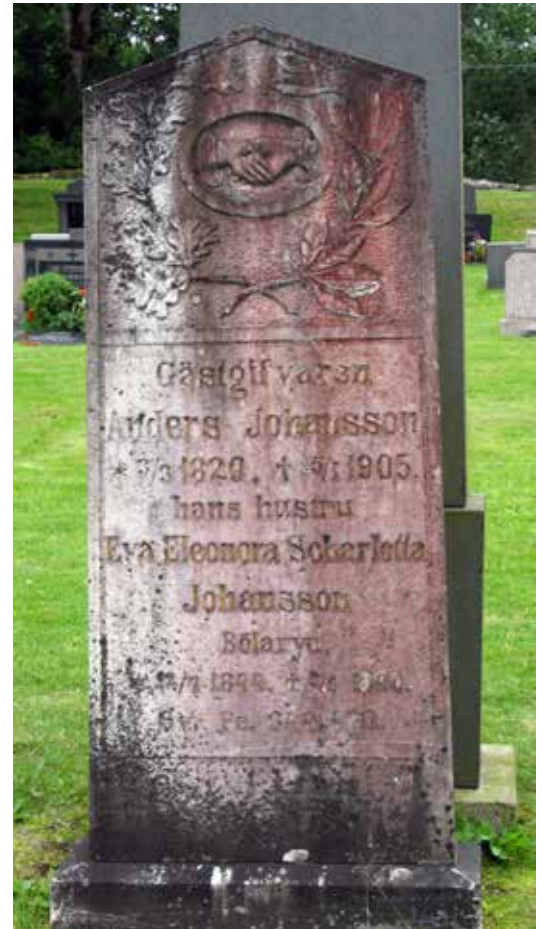
Biologisk påväxt, troligen rödalger, på en gravvård på Villstads kyrkogård i Gislaveds kommun.

En annan orsak är nederbörd och biologisk påväxt av lavar, alger och mossor. Dessa gynnas av att en sten står skuggigt och fuktigt. Liggande hållar och stående vårdar av mjuk bergart som kalk- och sandsten är särskilt känsliga för vådrets makter. På vintern tränger fukt in i sprickor och vidgar dessa och spränger till slut bort stenmaterial. Detta kan på sikt helt radera ut en inskription eller relief. Därför är det viktigt att hålla till exempel hållar rena från löv och grenar. Känsliga vårdar och hållar av hög ålder kan med fördel ges en skyddsklädsel eller täckning permanent eller under vinterhalvåret för att motverka frostsprängning.

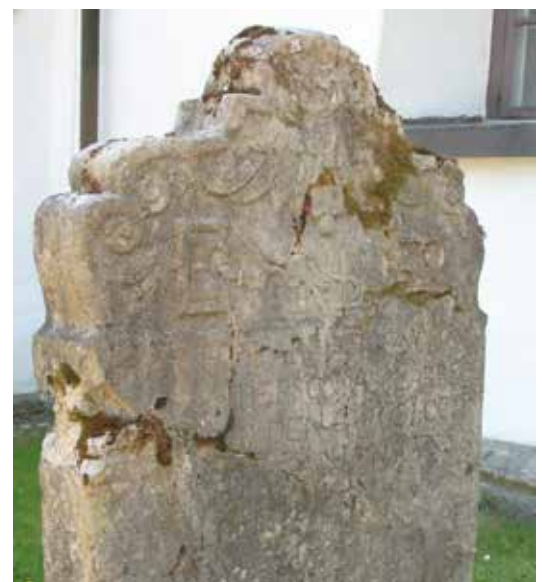
Kalksten har en förmåga att spjälka sig och spricka. Denna sten på Forserums kyrkogård i Nässjö kommun kräver insatser av en stenkonservator.

Vid rengöring och reparation av vårdar av mjukare bergarter (kalk- och sandsten) och järn som är över 100 år gamla bör konservator för sten respektive metall kontaktas för rådgivning eller åtgärd.

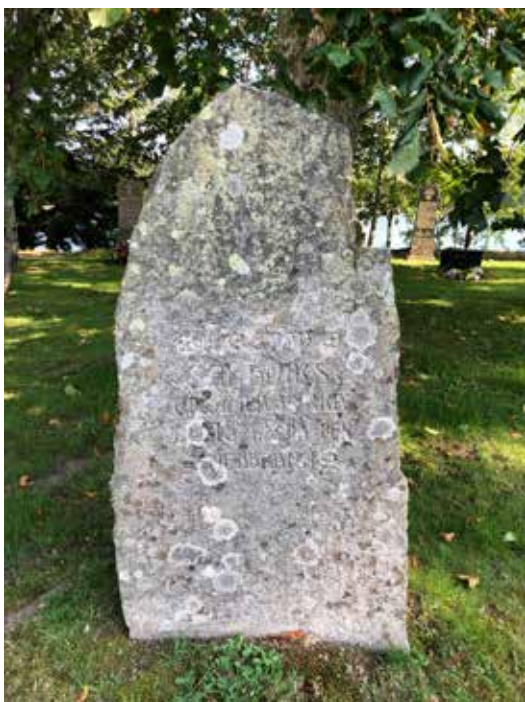
En minnessten rest över Sandviks gamla kyrka markerar platsen för koret på det ursprungliga kyrkoläget.

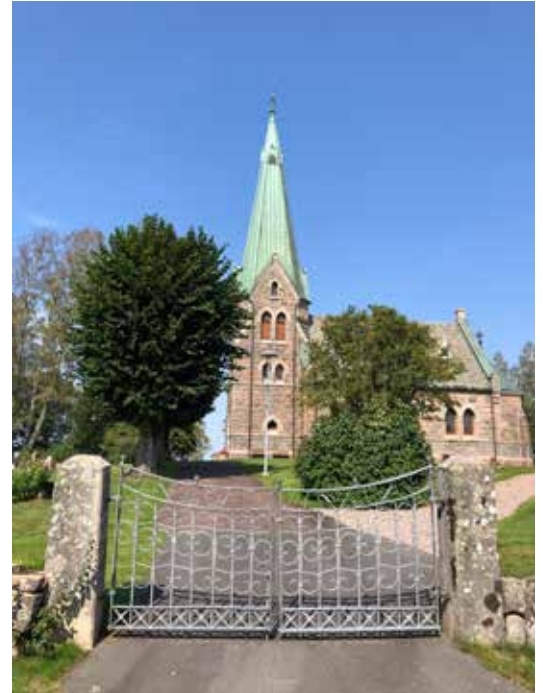
Sandviks kyrka sedd från söder med smidesgrinen. Variationen i kyrkogårdens vegetation kan skönjas i bakgrunden.

Kyrkogårdens ingång är i söder, i linje med tornets västfasad. Mellan två huggna granitstolpar med fasade kanter hänger en smidd pargrind från 1877, tillverkad av smeden Petter Magnus Heijel från halländska Kinnared.

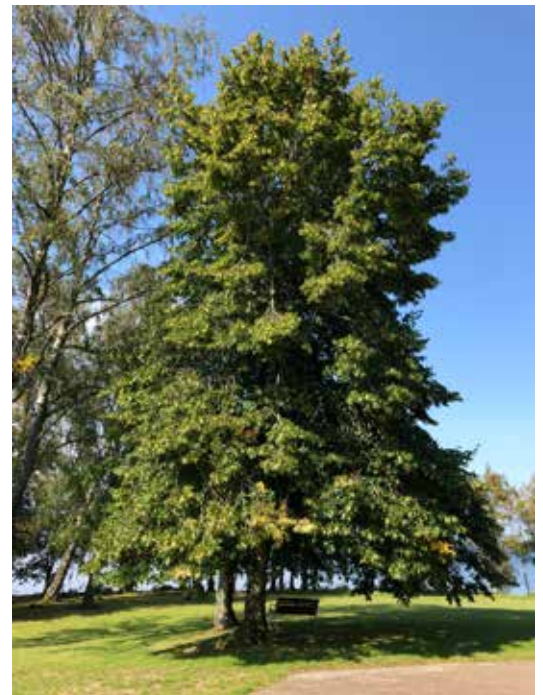
En samlad grupp med tre lindar står väster om kyrkan, bakom dessa skymtar en fritt växande hängbjörk..

Planteringarna på kyrkogården bildar ingen tydlig struktur med undantag för en rad med tre gamla lindar längs huvudgångens västra sida. Enstaka gamla björkar, lönnar och lindar står i kvarter A och D. I övrigt utgörs vegetationen – vid sidan av det naturliga bältet längs stranden – av diverse högväxta prydnadsbuskar, främst söder och väster om kyrkan, sannolikt de som planterades av folkskolläraren 1899.

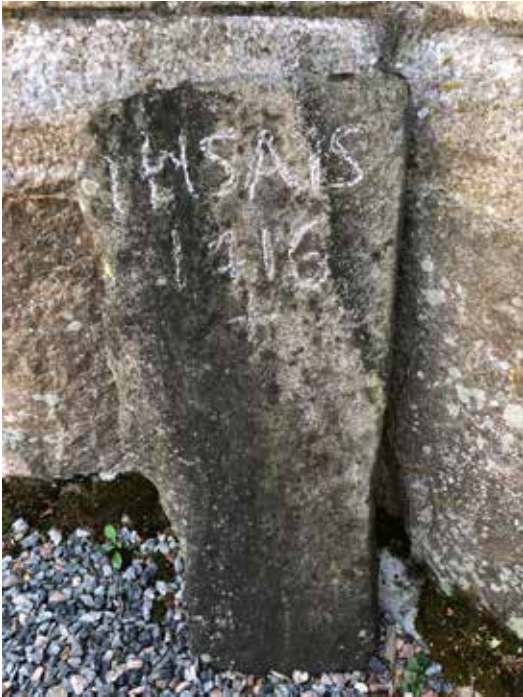
Kyrkogårdens äldsta vård är en handhuggen granitflis som idag står lutad mot kormuren.

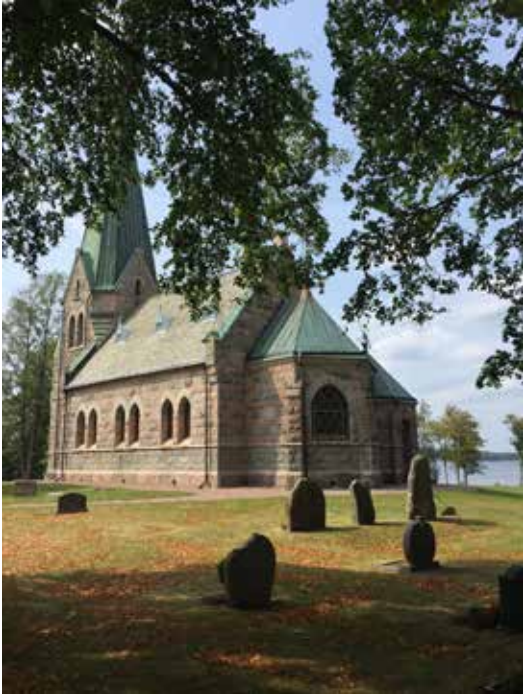
Kvarter A med en större öppen yta som markerar den gamla kyrkans placering.

Kvarter A har en närmast triangulär form. I mitten är en tom yta som utmärker platsen för den 1896 nedbrunna träkyrkan. På platsen för koret står en minnessten, uppsatt i samband med bygget av nya kyrkan. Gravarna ligger i nord-sydliga, något oregelbundna rader söder och öster om kyrkplatsen. Vårdarna är vända mot väster och gången. En ensam gravrad ligger diagonalt längs gången i nordväst. Gamla lövträd ger skugga åt kvarterets östra delar.

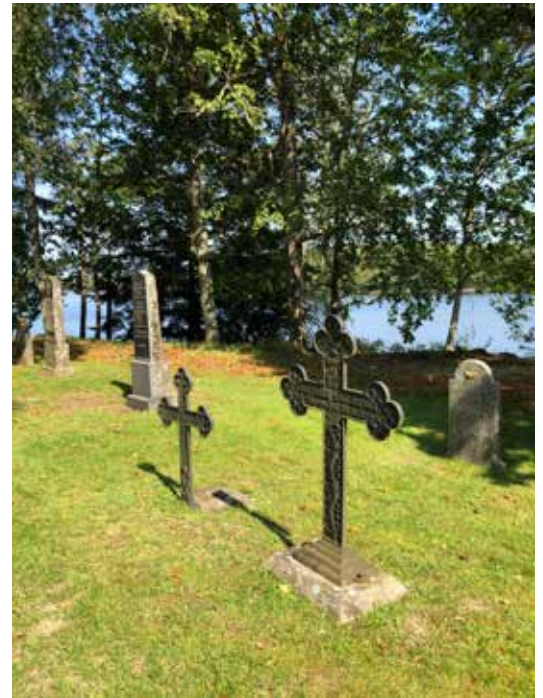
Tidstypiska gjutjärnskors och högre obeliskformade vårdar är placerade i den östra delen av kvarter A.

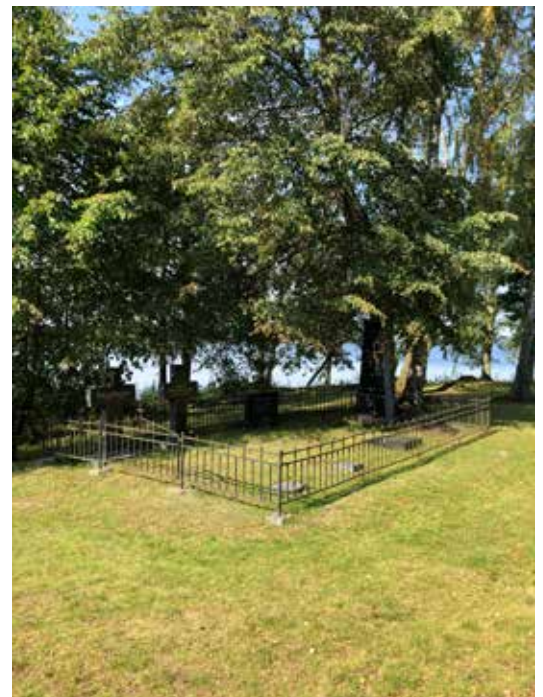
Kvarter D med familjen Magnussons staketomgärdade grav.

främst av låga efterkrigstida vårdar. Ett undantag är en avsides belägen familjegrav vid västra sjöstranden. Denna inhägnas av ett smidesstaket och har stor betydelse för intrycket av kyrkogårdens västra hälft.
