# Södra Hestra kyrkogård

Kulturhistorisk inventering och förslag till bevarandeplan  
Södra Hestra socken i Gislaveds kommun, Jönköpings län, Växjö stift

Jönköpings läns museums dnr: 2019-041

Rapport och foto: Charlotte Mårland

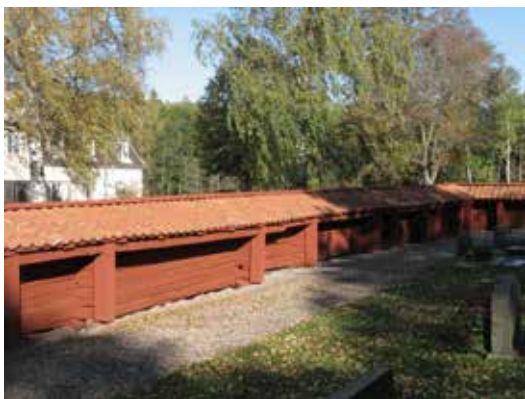
En av landers få bevarade kyrkobalkar finns i Brandstorp i Habo kommun.

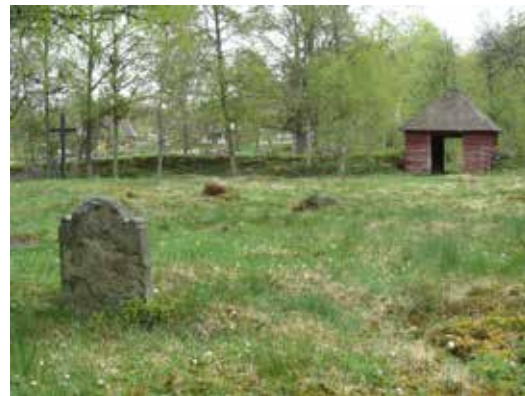
Åsenhöga ödekyrkogård (Gnosjö kommun). På denna kyrkogård är mycket av den ålderdomliga, ängsliknande karaktär, som varit vanlig i äldre tid bevarad.

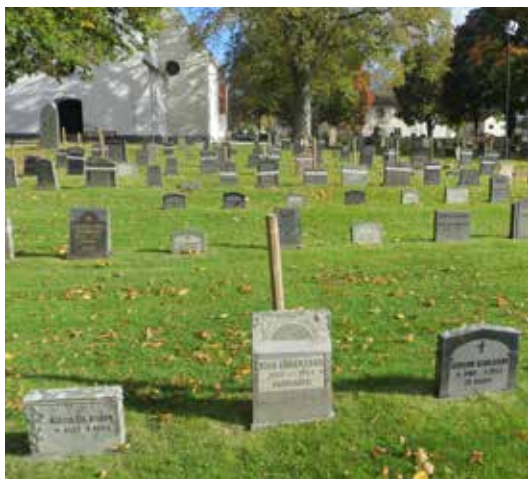
På kyrkogården i Ingatorp (Eksjö kommun) kan man uppleva den allmänna linjens gravområde med små anspråkslösa vårdar tämligen intakt.

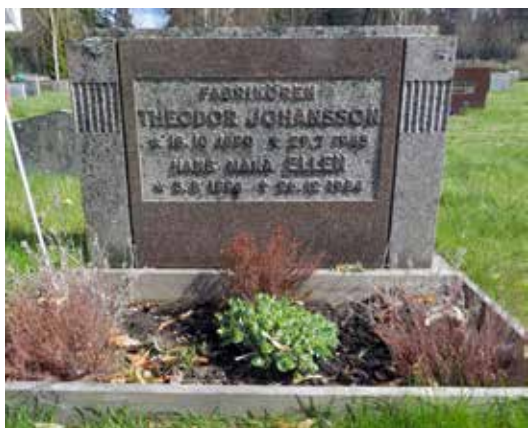
Ett exempel på en gravvård från 1960-talet på begravningsplatsen i Aneby.

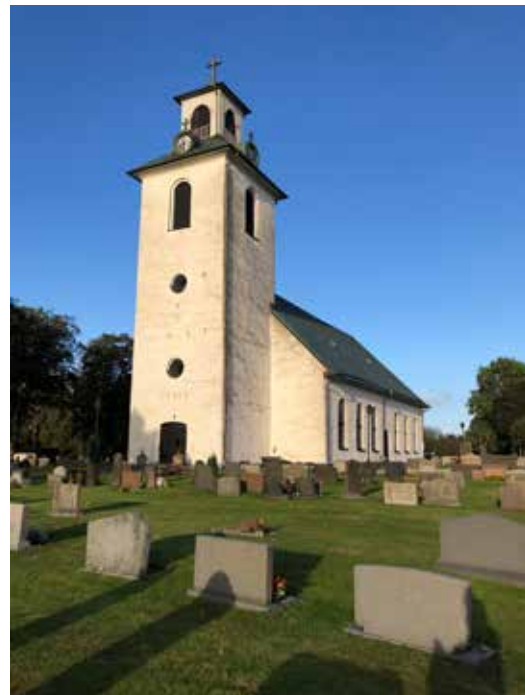
Kyrkogårdens centrala delar domineras idag av de mellanhöga efterkrigstida vårdarna.

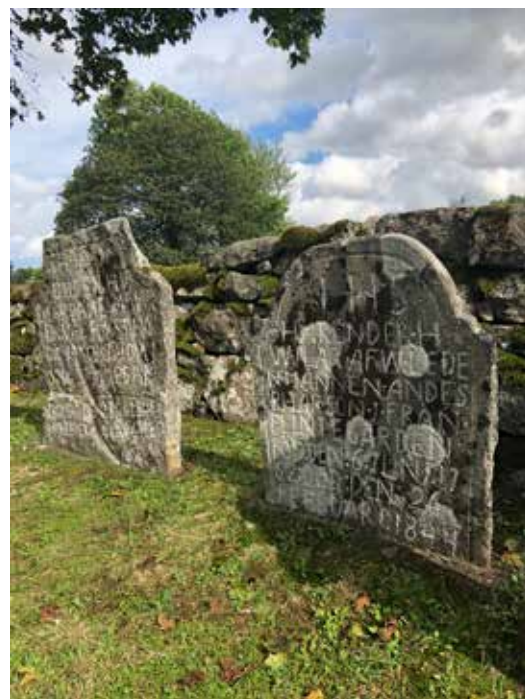
I det sydöstra hörnet av kyrkogården står äldre vårdar uppradade längs med kyrkogårdsmuren.

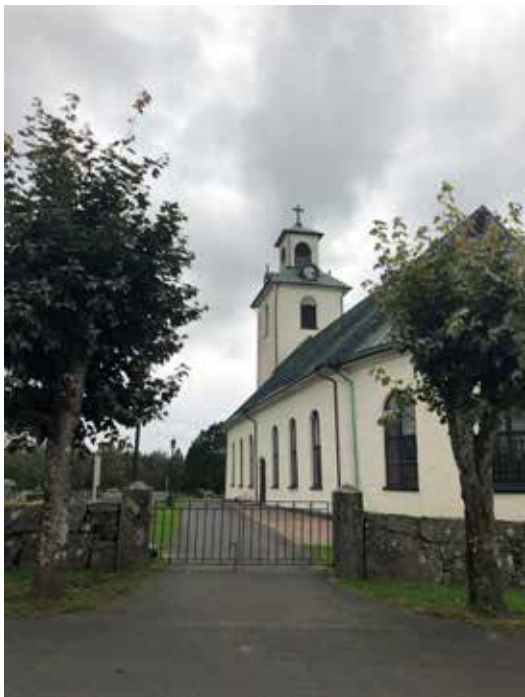
Den södra av de två ingångarna till kyrkogården med dubbelgrind i smide och toppiga granitstolpar.

Gamla kyrkogårdens båda ingångar är placerade i öster, norr respektive söder om kyrkan. Den norra har en nygotisk pargrind i gjutjärn, troligen samtida med kyrkogårdsutvidgningen 1888, den södra har en stram pargrind i smide, troligen från 1970-talet. Båda grindparen hänger på toppiga granitstolpar från ca 1900 med avfasade hörn. In till nya kyrkogården är från väster (mitt för den norra av gamla kyrkogårdens ingångar) en påkostad pargrind i smide från 1922 mellan stolpar av samma slag som ovan. I öster är en ingång med pargrind av samma typ som den södra på gamla kyrkogården. Denna hänger mellan gråmålade järnstolpar. Norra utvidgningen nås från öster via en smidd pargrind från 1973 av samma typ som ovan. Stolparna är av fogad, kilad marksten.

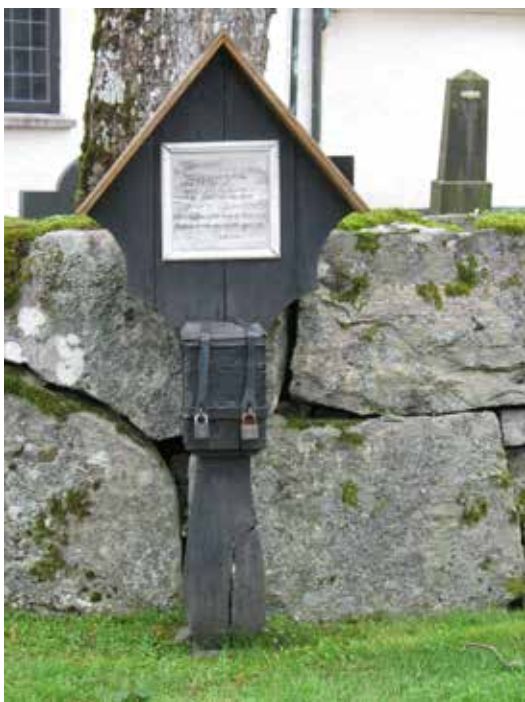
Fattigbössan som står i anslutning till den östra muren är ett idag mycket sällsynt inslag på länets kyrkogårdar.

Vid östra kyrkogårdsmuren står mellan de båda ingångarna en fattigbössa. Den svartmålade stocken med smidesbeslag skall vara förfärdigad 1831. Inskriptionstavlan och det lilla sadeltaket i trä är sentida.

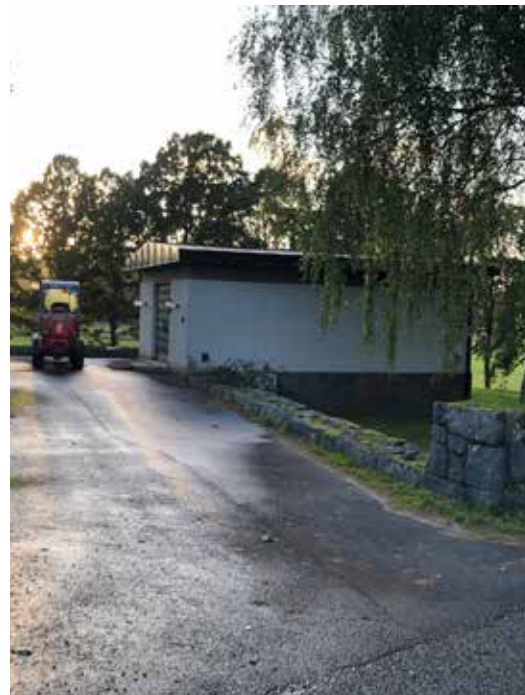
Bårhuset ritades av arkitekt Svend Bøgh-Andersen och uppfördes år 1961. Byggnaden är uppförd i anslutning till kyrkogårdens norra utvidgning.

Bårhuset från 1961 vilar på en källarvåning klädd med oregelbundna granitplattor. Murarna är uppförda av vitt kalksandtegel. Ingången är förlagd till södra gaveln där det finns en terrasserad förplats med kallmurade stödmurar. Porten i form av en pardörr med korsdekor är klädd med kopparplåt. Mot takfoten är väggpartiet indraget och har på nordgaveln en fönsterrad. Det mycket flacka sadeltaket är täckt med kopparplåt, neddragen över gavlarna.

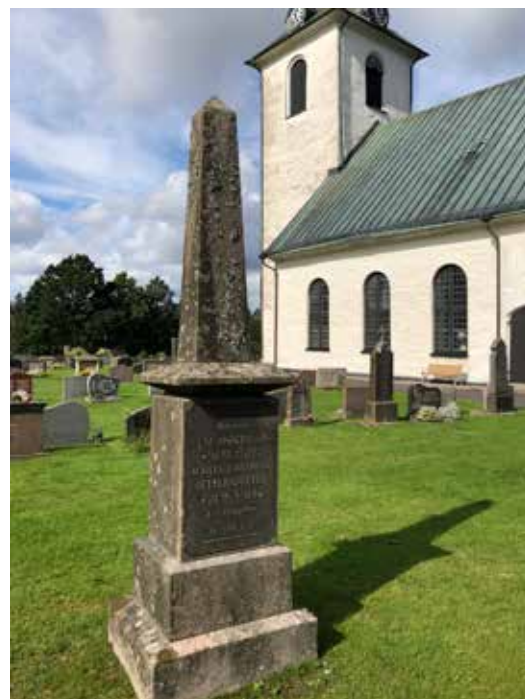
Kvarter A-C domineras av mellanhöga vårdar från 1900-talets senare hälft, ett fåtal äldre högresta vårdar är dock bevarade inom kvarteren.

Kvarteren domineras av låga, rektangulära vårdar från 1940-talet till idag. Dessa har oftast en enkel form, bland de äldre gärna klassiserande med exempelvis kolonner. Fram till 1950-talet hade gravarna vanligen grusbädd och stenram, idag kvarstår bara en grusgrav tillhörande en grosshandlare med påkostad vård från 1944. En handfull äldre vårdar markerar sig i kvarteren, främst genom sin storlek. Äldst är ett gjutjärnskors från 1877 över en

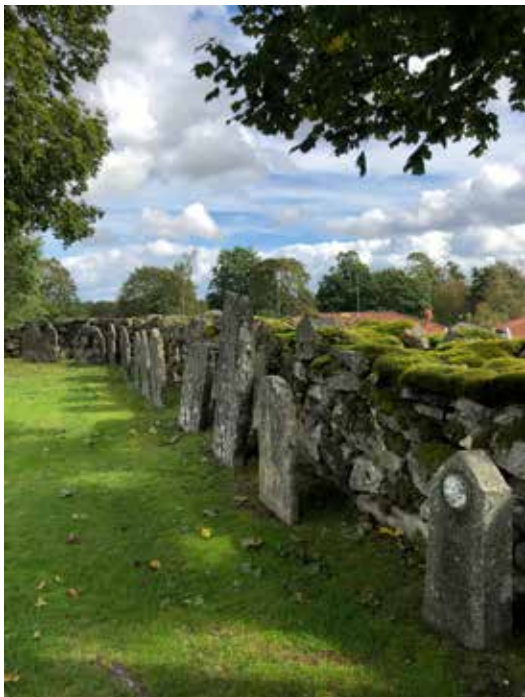
En rad med sekundärt uppställda vårdar finns utspridda längs kyrkogårdsmuren i kvarter A-C.

hemmansägare, enligt inskription gjutet i Törås, Anderstorp. Sju andra gjutjärnskors från 1878–98 har fått en sekundär placering längs kyrkogårdsmuren.

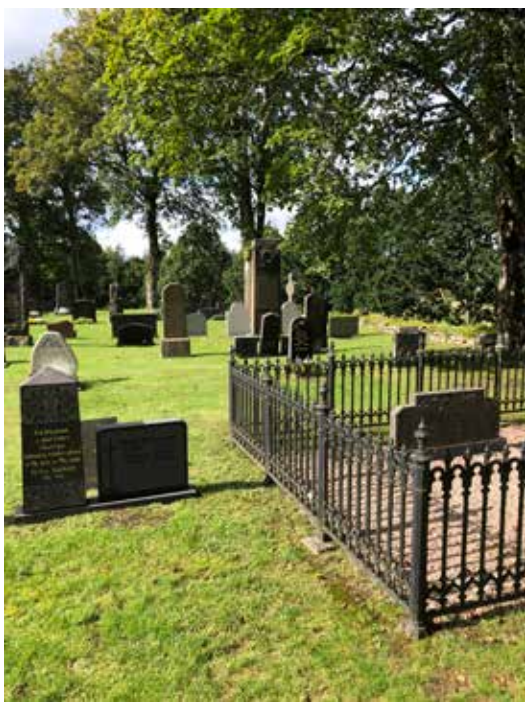
Kvarter D-F domineras av äldre högre vårdar, här återfinns även två inhägnade grusgravar med gjutjärnsstaket.

Gravvårdsbeståndet i kvarteren är blandat och präglas i hög grad av stora äldre vårdar, särskilt markant i kvarter E. Äldsta vården är sannolikt en obelisk från 1851, rest öster om koret över assessor Ekelund på Samseryds säteri. Invid denna återfinns en bautasten över kyrkoherde Bengt Magnusson från 1890. En annan bautasten – ca 2 meter hög – är rest 1908 över efterträdaren O.S. Broberg

och omgärdas av en grusbädd med gjutjärnsstaket. I närheten finns ännu en gjutjärnsinhägnad grusgrav tillhörig kronolänsman Essén och ordnad 1905. En tredje kyrkoherdegrav från 1930 bär ett stort granitkors rest efter kontraktsprosten E. Rosengren. Denna vård var tidigare fondmotiv för den grusgång som delade kvarter E och F. Vid sidan av nämnda gravar märks den omkring 3 meter höga bautastenen från 1919 över syskonen Gunnesson och en ca 2 meter hög motsvarande över en byggmästare. Det äldre vårdbeståndet kan uppvisa en rik formvariation, vilket bl.a. tar sig uttryck i en trädstam i granit från 1924. Många av vårdarna bär titel, vanligast är hemmansägare och kyrkovärd. Övriga titlar förutom ovan nämnda är: organist och kantor, nämndeman, riksdagsman, redaktör, fanjunkare, skomakare, folkskollärare, lantbrukare samt fabrikör.

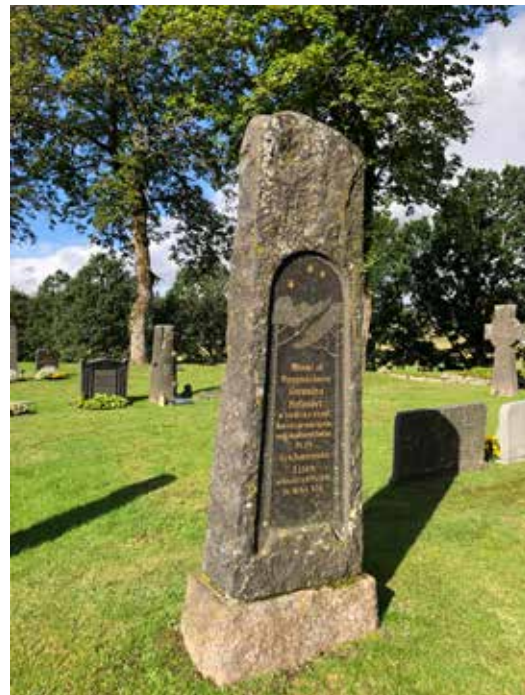
De många högresta gravvårdarna skildrar olika stilideal; den slipade dekoren med högresta tallar utgör ett originellt inslag.

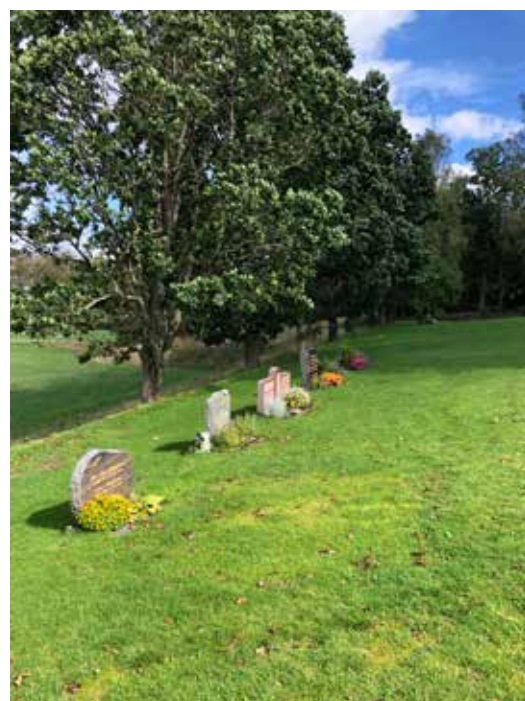
Norra utvidgningen rymmer den samtida gravkonsten med en högre variation i gravvårdarnas utformning.

Norra utvidgningen är ett exempel på det senare 1900-talets mer löst planerade kyrkogårdar, men ansluter likväl naturligt till gamla kyrkogården.

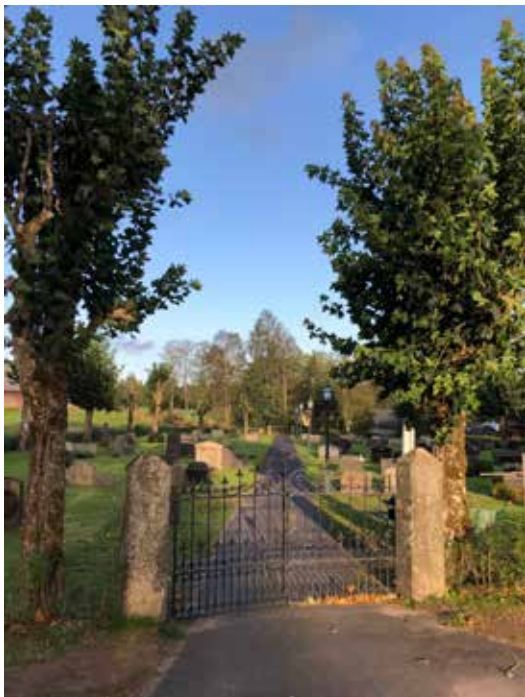
Nya kyrkogården från 1920-talet har en entré med dubbelgrind och omgärdas av trädkrans och en måbärshäck.

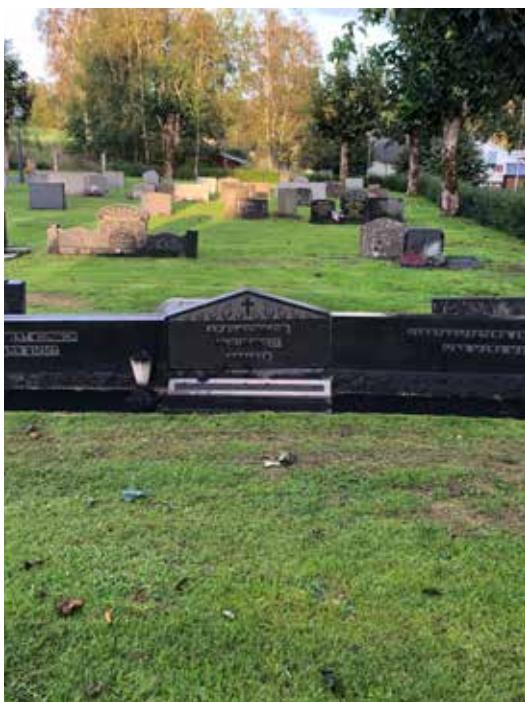
Skiftet från de smala högresta vårdarna till de breda mellanhöga vårdarna syns tydligt på den nya kyrkogården. Ursprungligen har grusgravarna dominerat kvarteren.
