## Rackartorget i Kålgården

Arkeologisk utredning inför ny väg på Kålgården inom del av fornlämning L1973:2508 Jönköpings stadslager. Inom fastigheten Eremiten 2 m. fl i Jönköpings stad och kommun, Jönköpings län

# Rapport över utförd arkeologisk undersökning

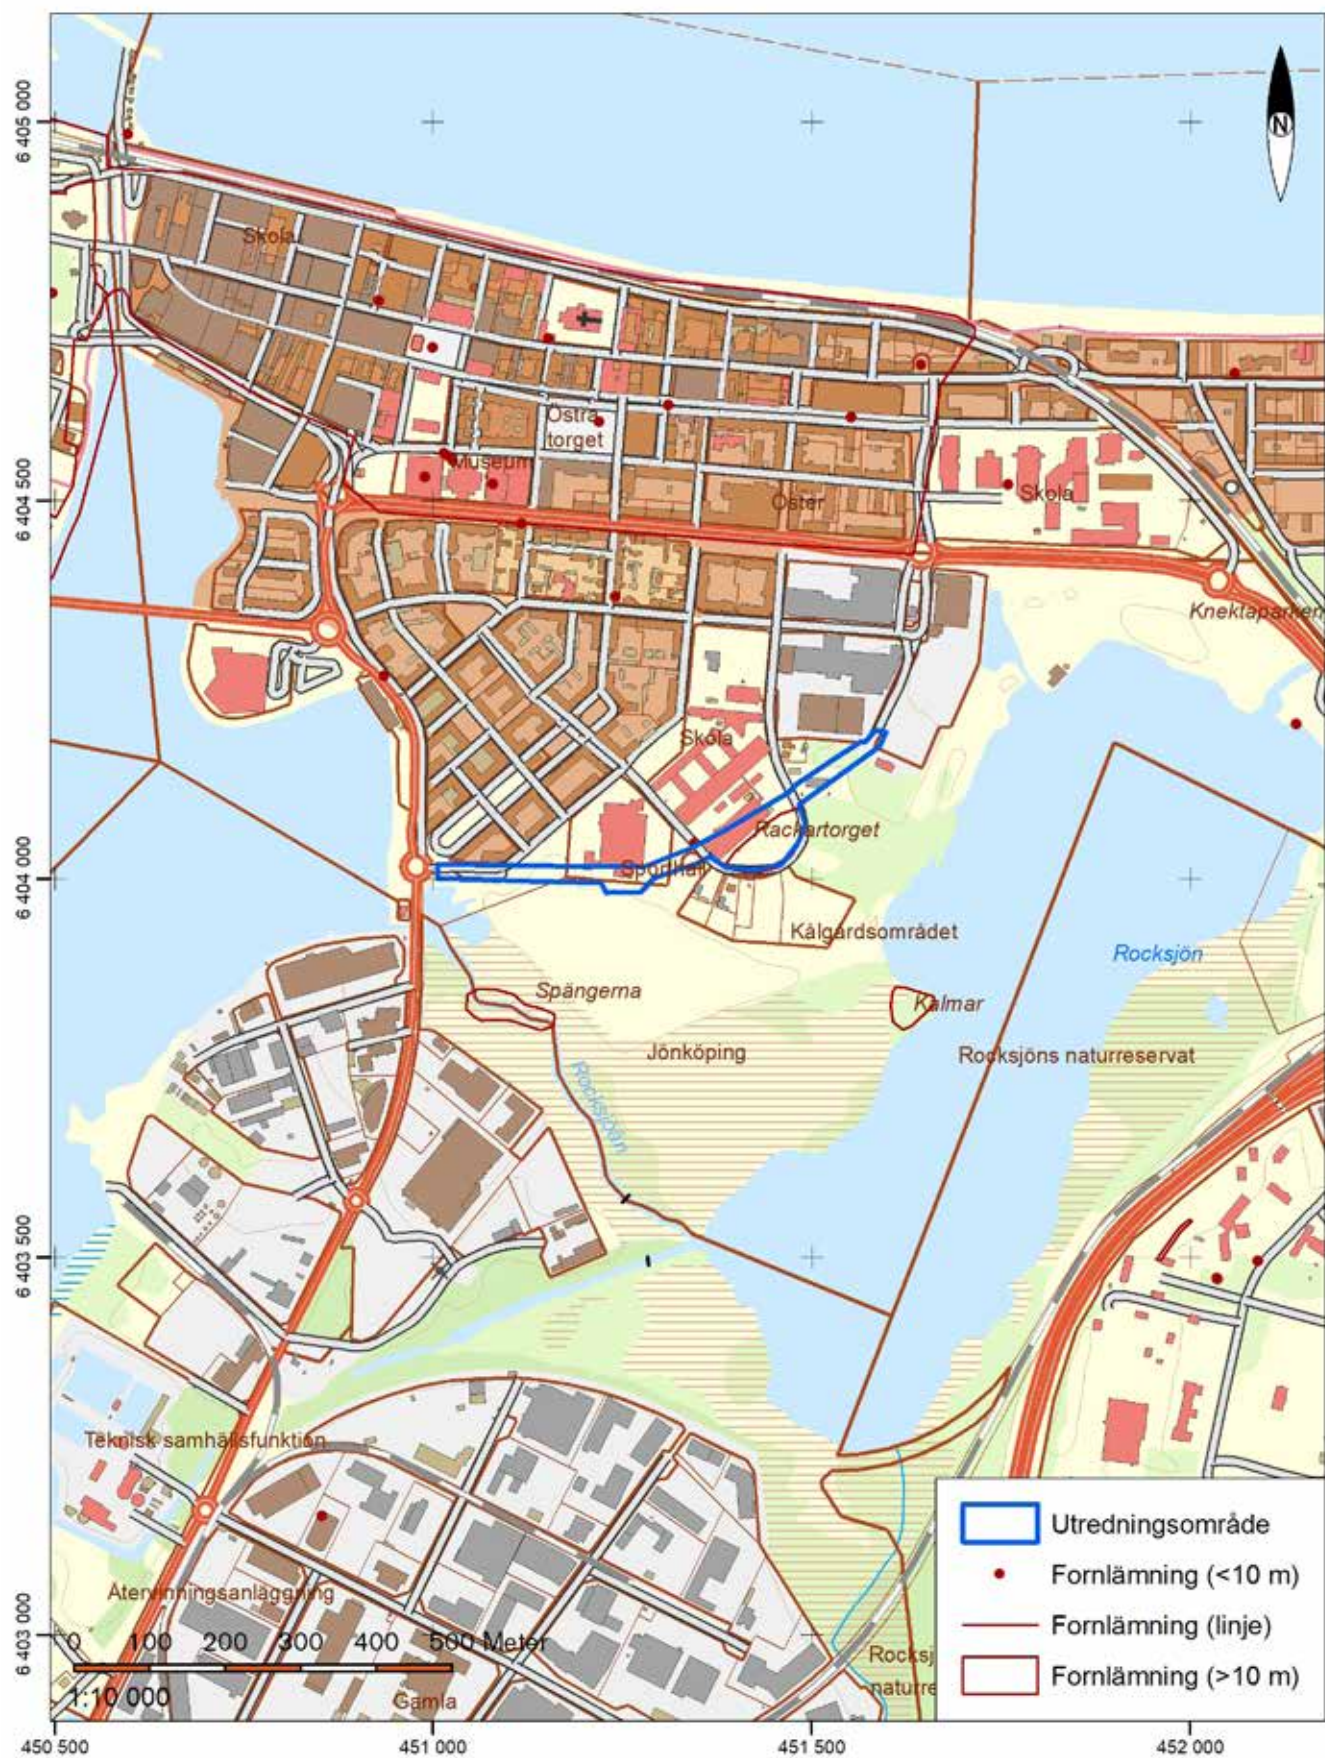
Figur 1. Karta med utredningsområdet markerat med blått. Skala 1:10 000.

Inom det blivande vägområdet, strax intill Johan Bauers park, drogs 15 sökschakt över ytan. Området runt Rackartorget (L 1973:2787 plats med tradition som avrättningsplats och L 1973:3081, en färdväg) skulle utredas med tätare sökschakt, se figur 1.

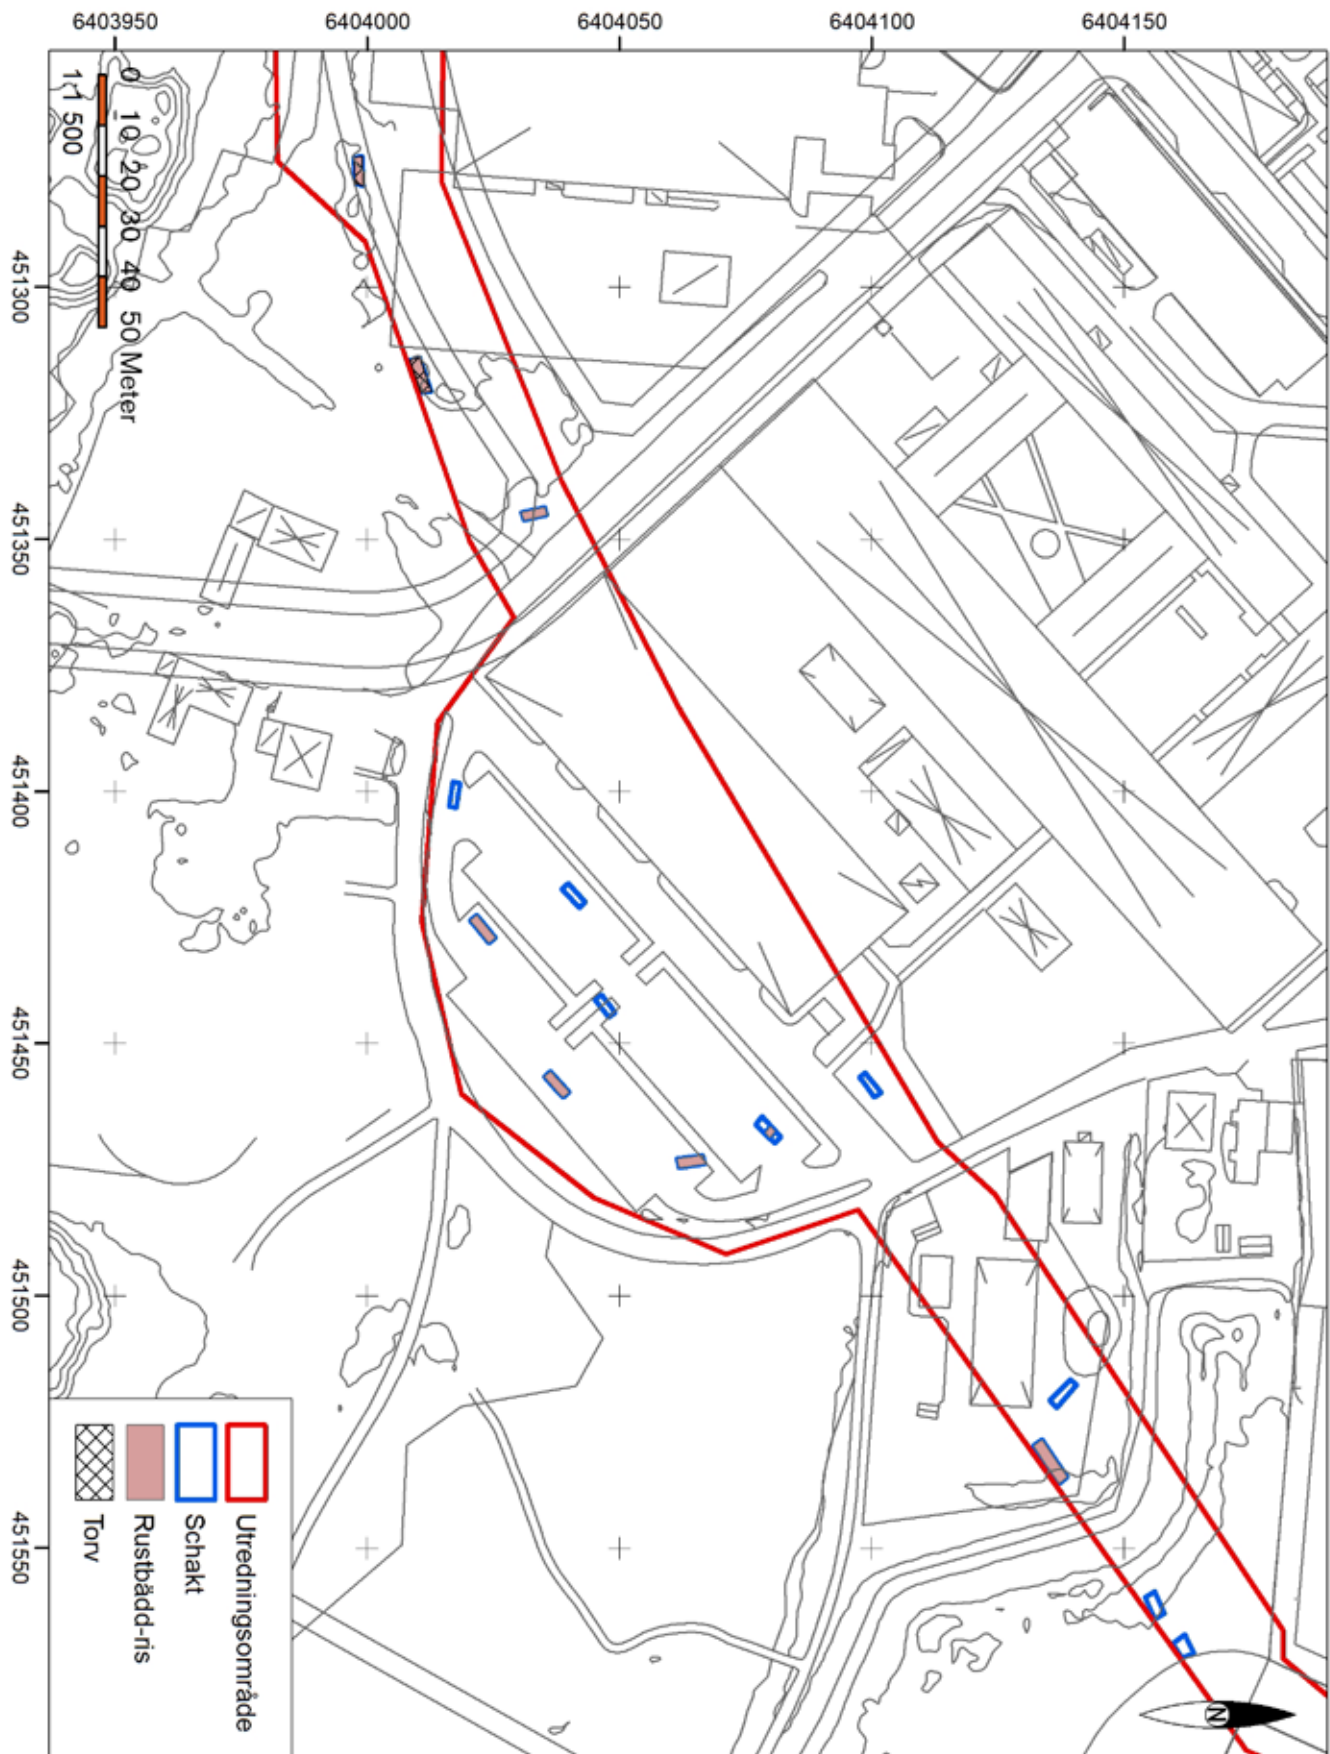
Figur 2. Karta med sökschakten där det påträffades torv har markerats med ett rutmönster. De schakt med en rustbädd eller risbädd har markerats med rostbrun färg. Skala 1:1 500.

Inom ytorna norr och söder om Rackartorget bedömdes de nutida ingreppen inneburi att den äldre stratigrafien skadats. Detta visade sig stämma då sökschakten innehöll mycket sentida byggnadsmaterial såsom betong, tegel, sten och skräp bestående av glas, burkar, porslin och järnskrot. I de två nordligaste schakten, fanns enbart recenta fyllnadsmassor som var mycket hårt packade ner till 1,5 meters djup, där grundvattnet framkom. I botten på två av schakten längst i sydväst framkom ren torv på ca 1,2 meters djup och en rustbädd bestående av ris och några störrar. Torven fortsatte under schaktbotten som låg på 2,2 meters djup. Dessa två schakt var de enda där torv kunde konstateras, se figur 2.

Rustbädd av mindre störrar och ris fanns i åtta schakt, se figur 2 och 6. Området som bestått av våtmark och delvis mindre öppna vattenspeglar, behövdes fyllas upp med rustbäddar innan det kunde användas. Detta har troligen gjorts över hela utredningsområdet under 1700-talet men mycket av detta har försvunnit genom sentida markgrepp.

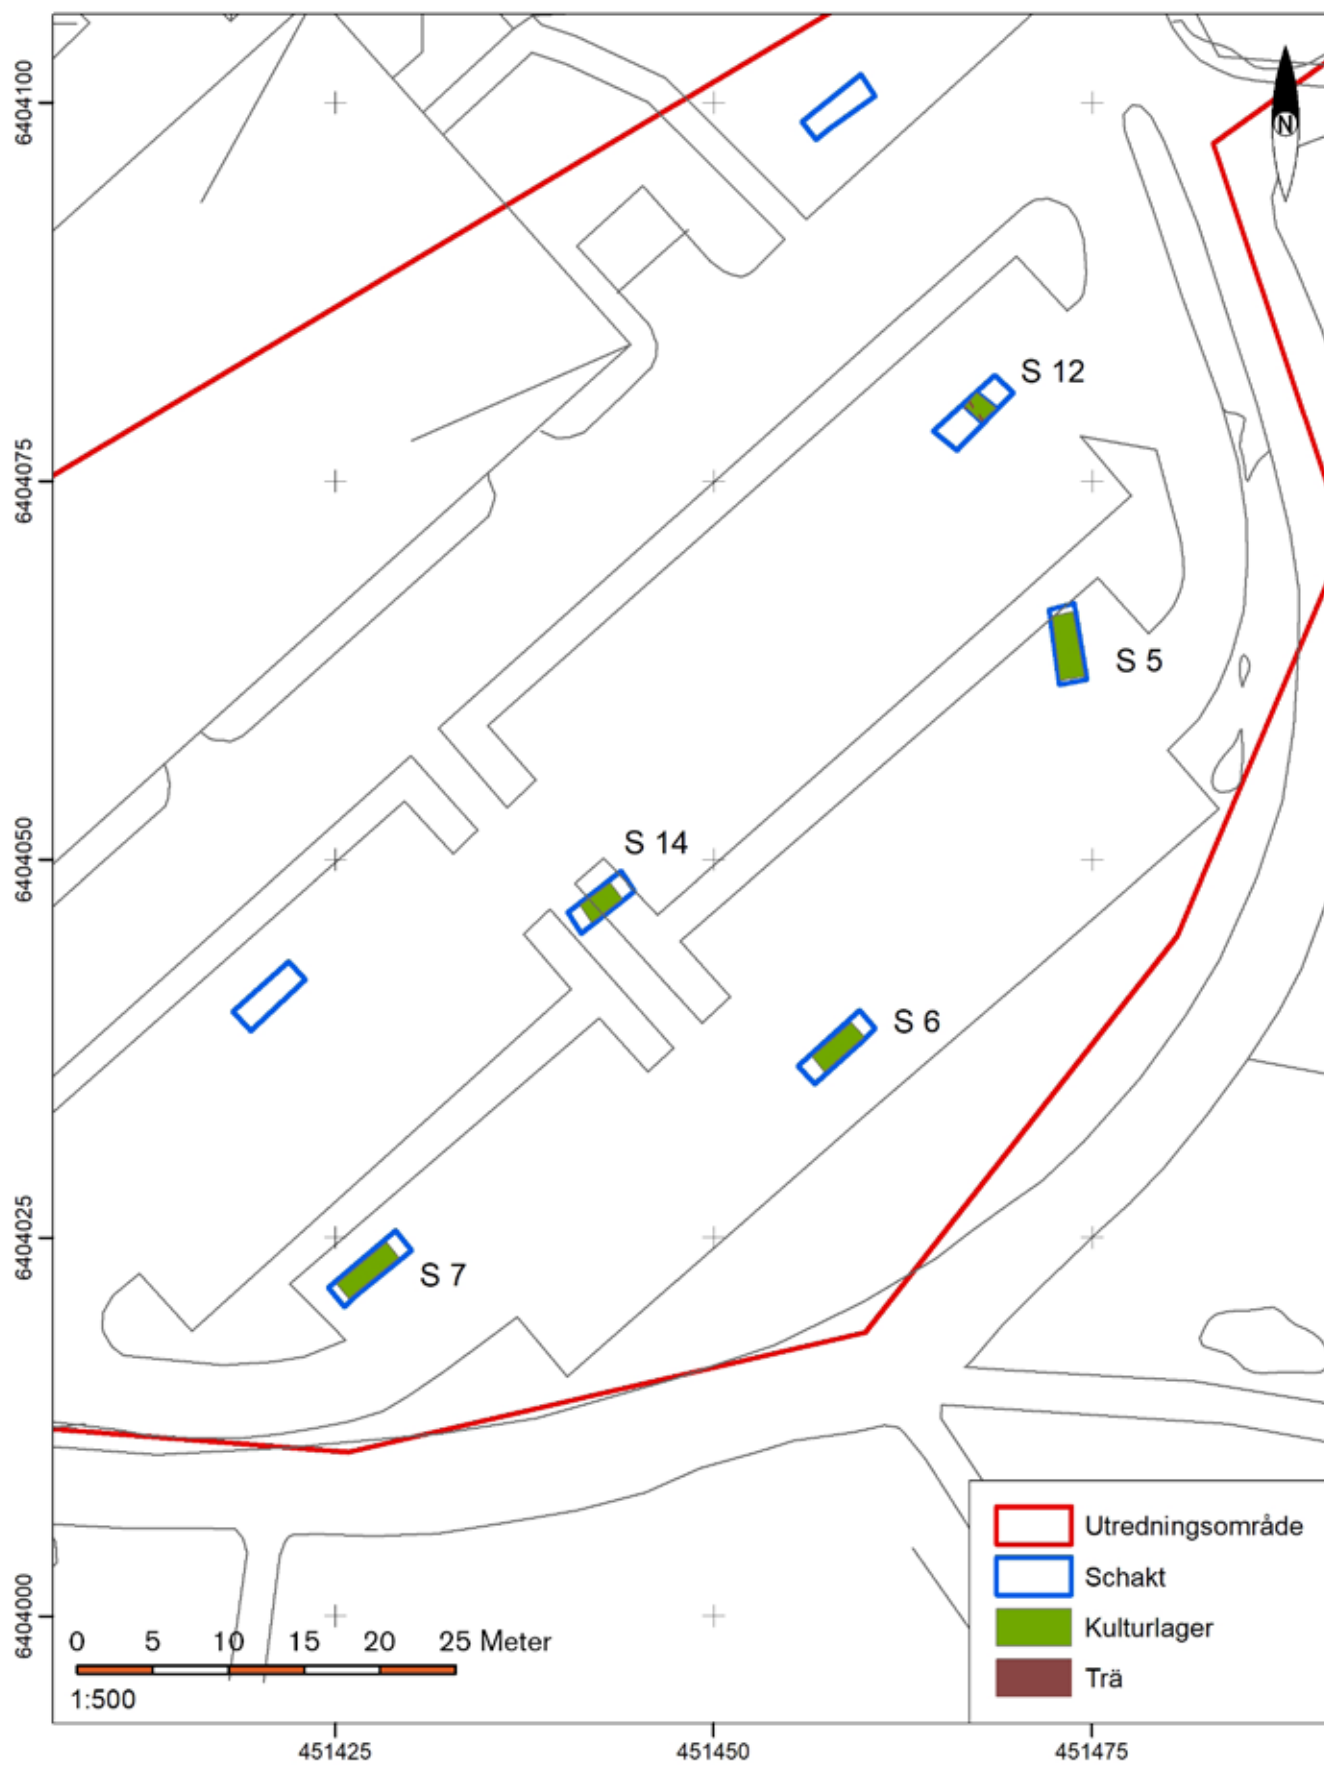
Figur 3. Karta med de sökschakt där någon form av kulturlager hittades. Kulturlagret är markerat med grönt. Skala 1:500.

Inom den grusade parkeringsytan på Rackartorget upptogs sju schakt. I fem av dessa framkom rester efter ett kulturlager, se figur 3. Lagret varierade i tjocklek i de olika schakten mellan 0,1-0,8 meter. Kraftigast var det i schakt 5 och där framkom också de flesta fynden, se figur 5. Här fanns yngre rödgods, bland annat med ett ben till en trefotsgräta och flera mynningsbitar till skålar och fat som varit glaserade. Ett kritpipsfragment, porslin, en slaggbit och spik. Föremålen är av en allmän karaktär som inte kan dateras närmare men en trolig datering är sekelskiftet 1700-1800-talet.

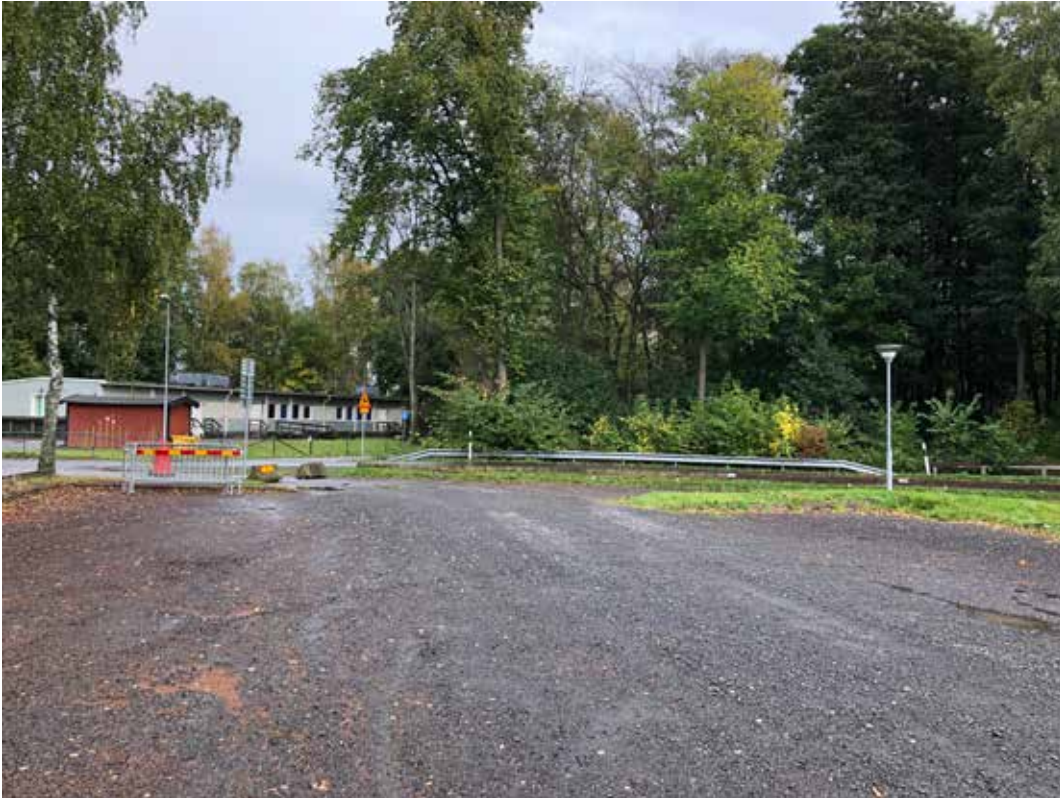
Figur 4. Den norra delen av området med byggnaden som tidigare var ett dagis. Grusplanen i framkant är Rackartorget. Foto taget från sydväst.

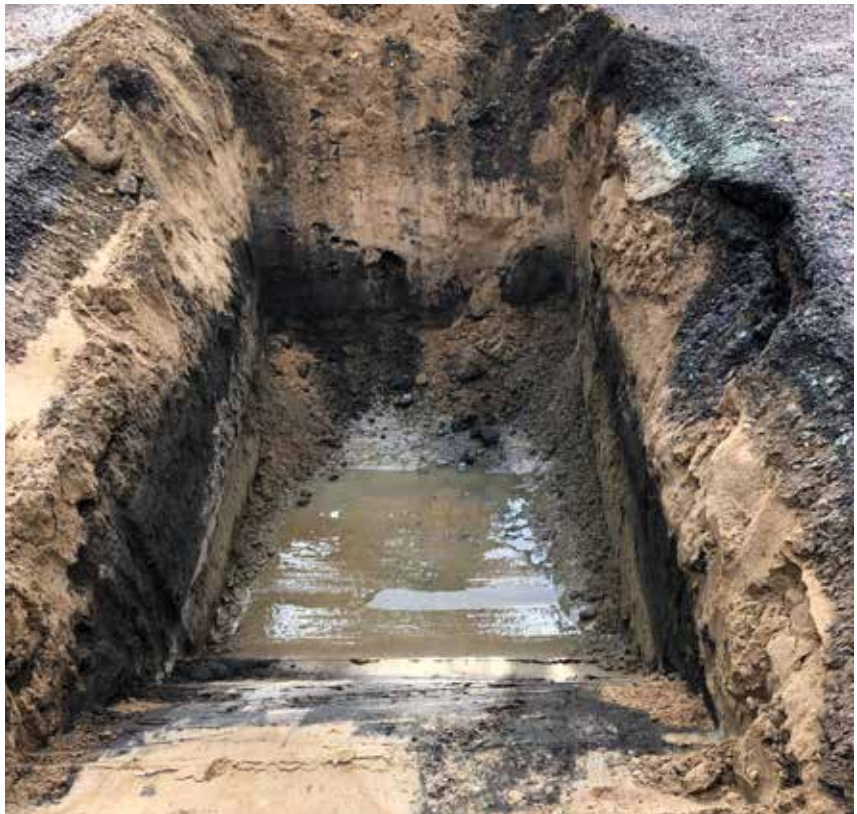
Figur 5. Schakt nummer 5 med det mörkbruna kulturlagret synligt i schaktkanten. Därunder följer den naturliga sanden som är mycket vattenbemängd. Foto från norr.

Under kulturlagret, som bestod av mörkbrun humös sand, framkom ett grått vattenbemängt sandlager som tolkats som den naturliga sanden som funnits i detta vattensjuka våtmarksområde i stadens i sydöstra utkant, se figur 5.

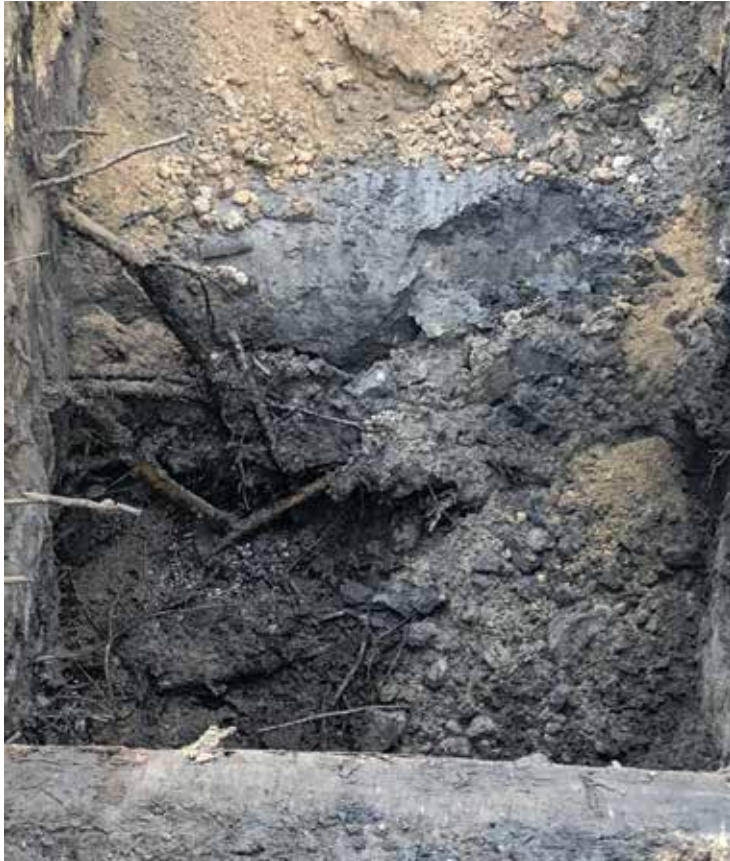
Figur 6. Rustbädden synlig mellan den påförda sanden och den naturliga sjösanden, i schakt 9. Foto från norr.

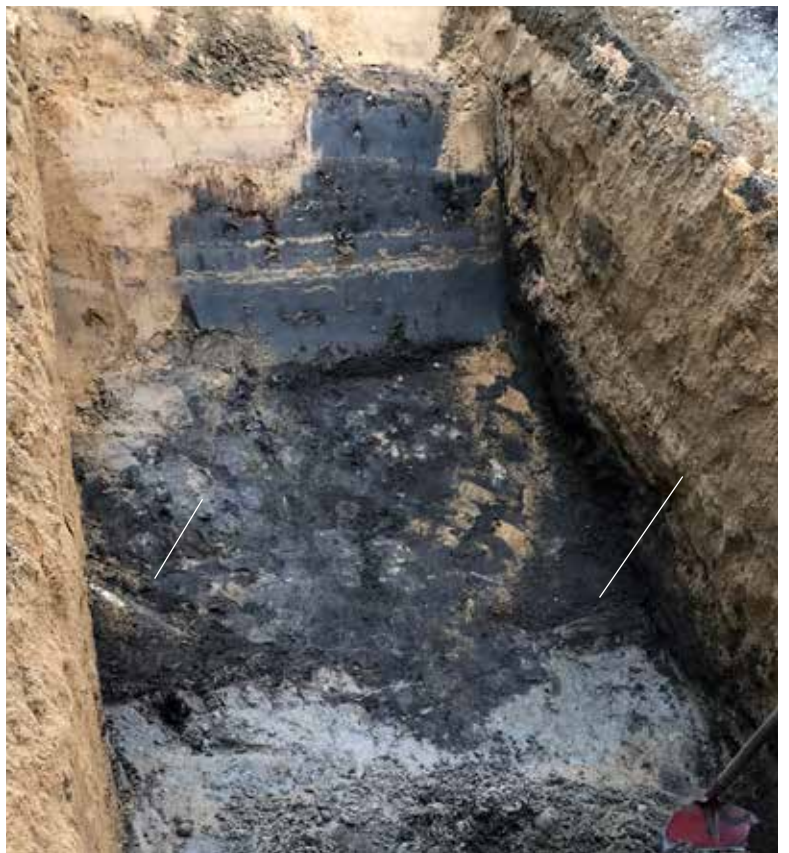
Figur 7. Schakt 12 med de bevarade delarna av stockar synliga i gränsen mellan kulturlager och sjösand. Stockarna markerade med vita streck. Foto från söder.

Inom schakt 12 var kulturlagret 0,3-0,4 meter tjockt och här fanns ett tydligt avslut mot den naturliga sanden, med två stockar och en stående störr. Möjligen har det utgjort någon form av bryggkonstruktion, se figur 7. Även här framkom liknande fynd som i schakt 5, men i mindre mängd. I de tre övriga schakten, där kulturlager framkom, fanns endast bottenlagret kvar som inte innehöll några fynd. Det fyndförande topplagret har troligen försvunnit vid sentida ingrepp.
