## Norra Kyrkogatan i Eksjö

Arkeologisk undersökning i form av schaktningsövervakning inom L1974:6667, stadslager i Eksjö stad, inför omgestaltung av Norra Kyrkogatan och Österlånggatan i Eksjö stad och kommun, Jönköpings län

# Rapport över utförd arkeologisk undersökning

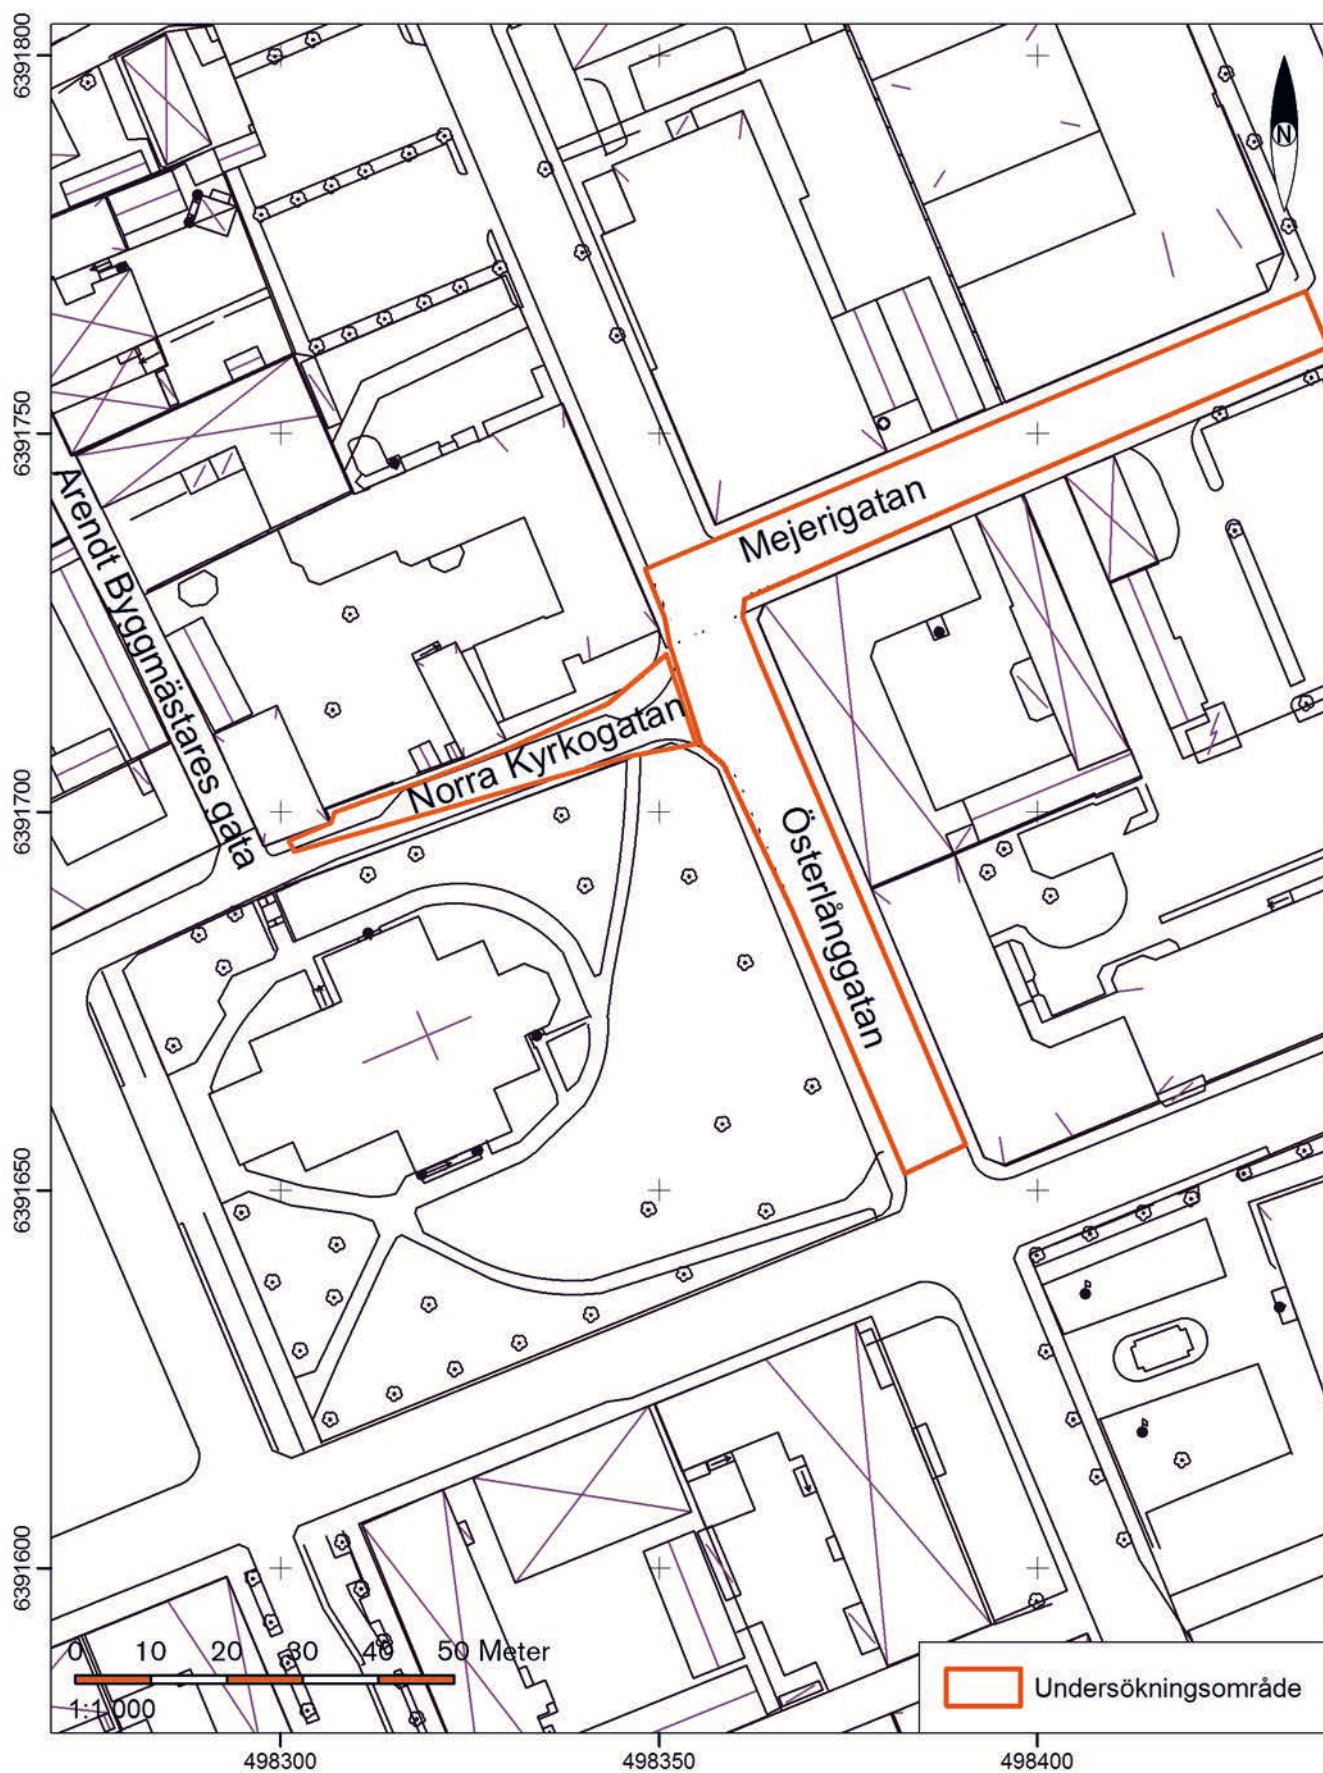
Figur 2. Karta med de berörda gatorna intill kyrkan. Skala 1:1000.

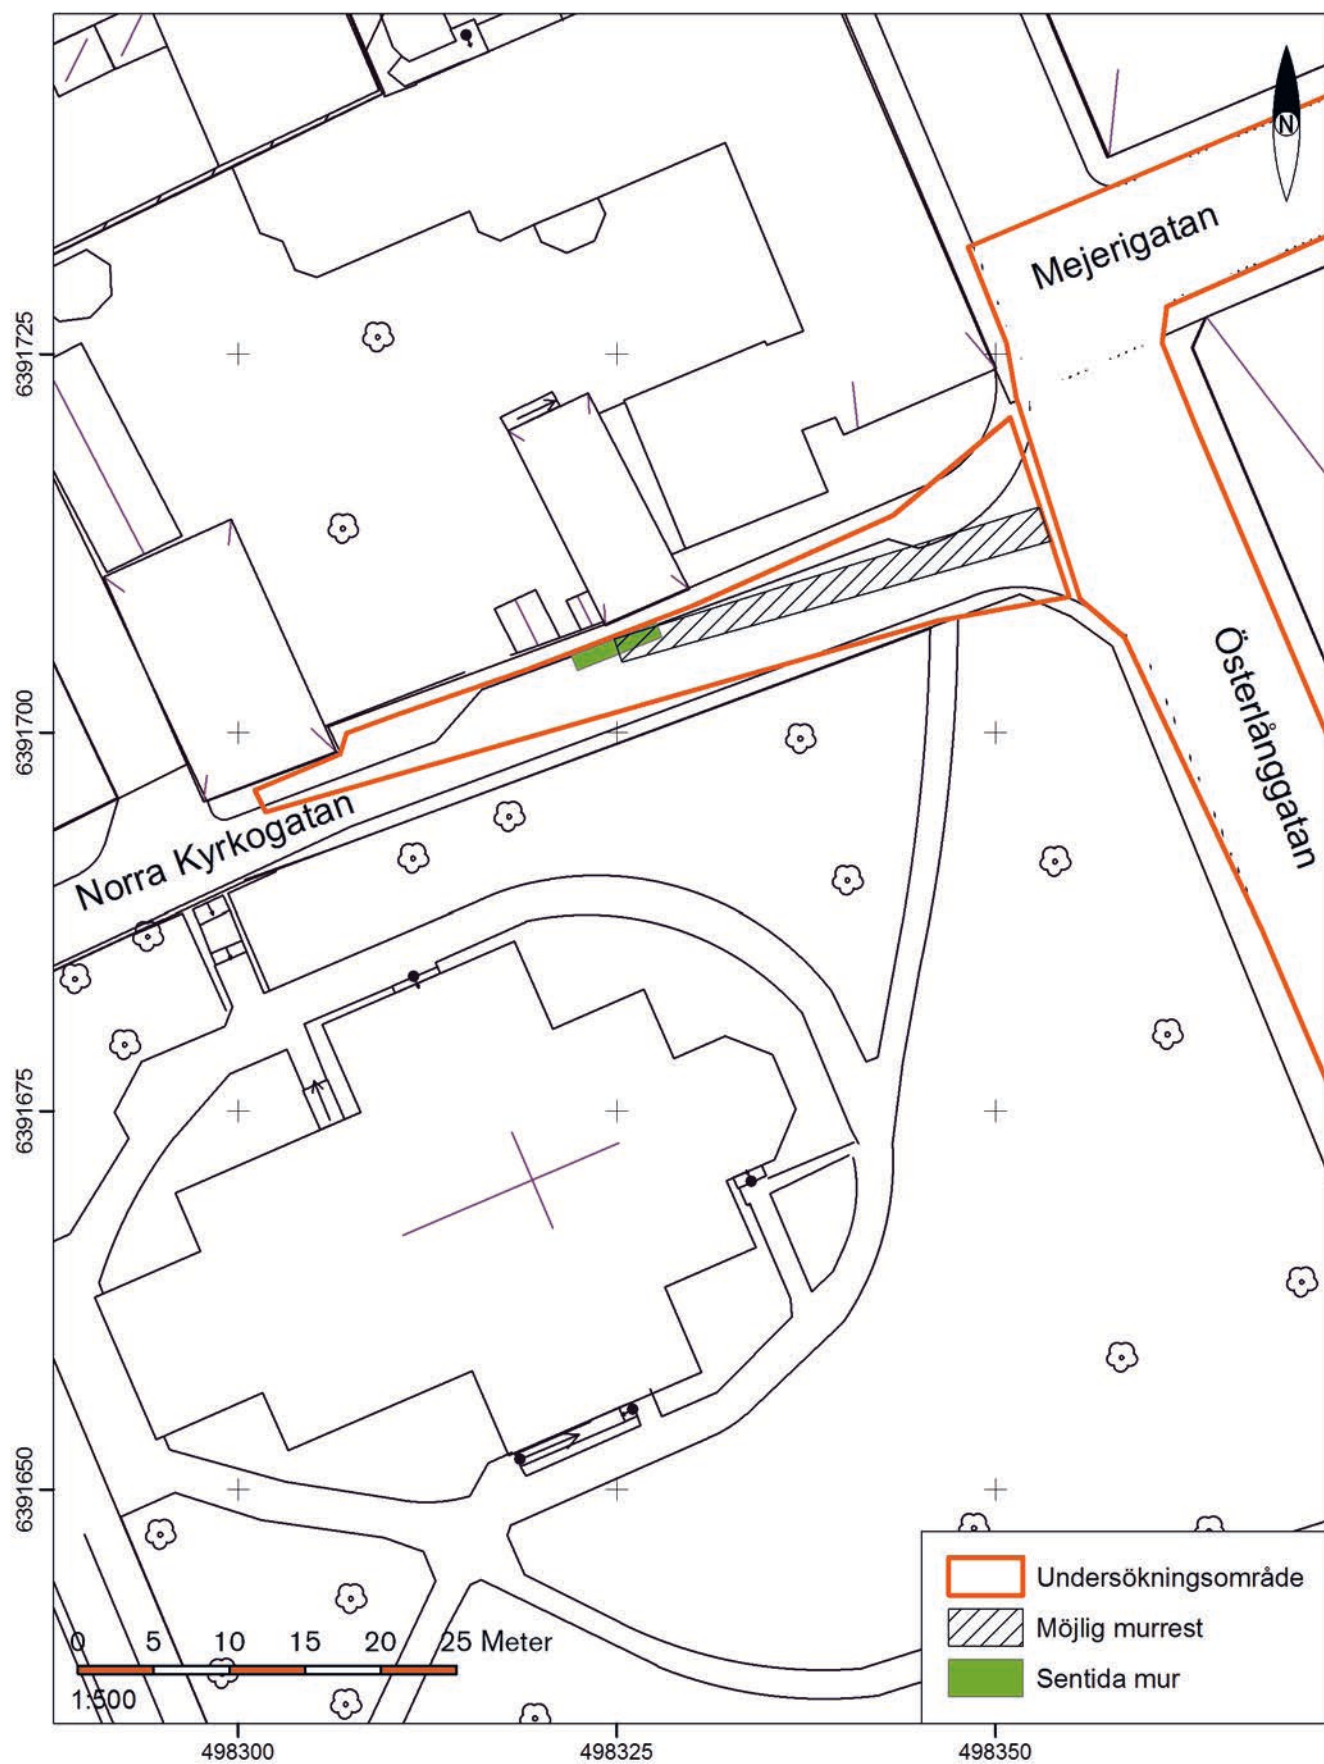
Figur 3. Karta med de påträffade lämningarna i Norra Kyrkogatan. Skala 1:500.

I mitten av schaktet i Norra Kyrkogatan, i slutet av området med sten från en eventuell mur, framkom en tydlig sentida mur, se figur 3. Den låg endast 0,3 meter under asfalt och hade två olika sidor. Mot söder bestod den av storgatsten i ett varv och på den norra sidan var muren skapad av huggen granit med bormärken. På yttersidan, mot norr, satt ett putslager som fortsatte ca 1 meter under murkrön. Både storgatstenen och graniten var belagda med ett lager cement. Oklar funktion med vad som ser ut som både en gatubeläggning och en stående mur som gjutits ihop med cement. Under storgatstenen fanns en mängd glas, både fönster- och buteljglas. Muren löpte längs med den norra trottoarkanten på gatan och den bevarade längden var ca 6 meter och bredden 1 meter. Under den cementbeklädda muren ligger den tidigare beskrivnastensamlingen.

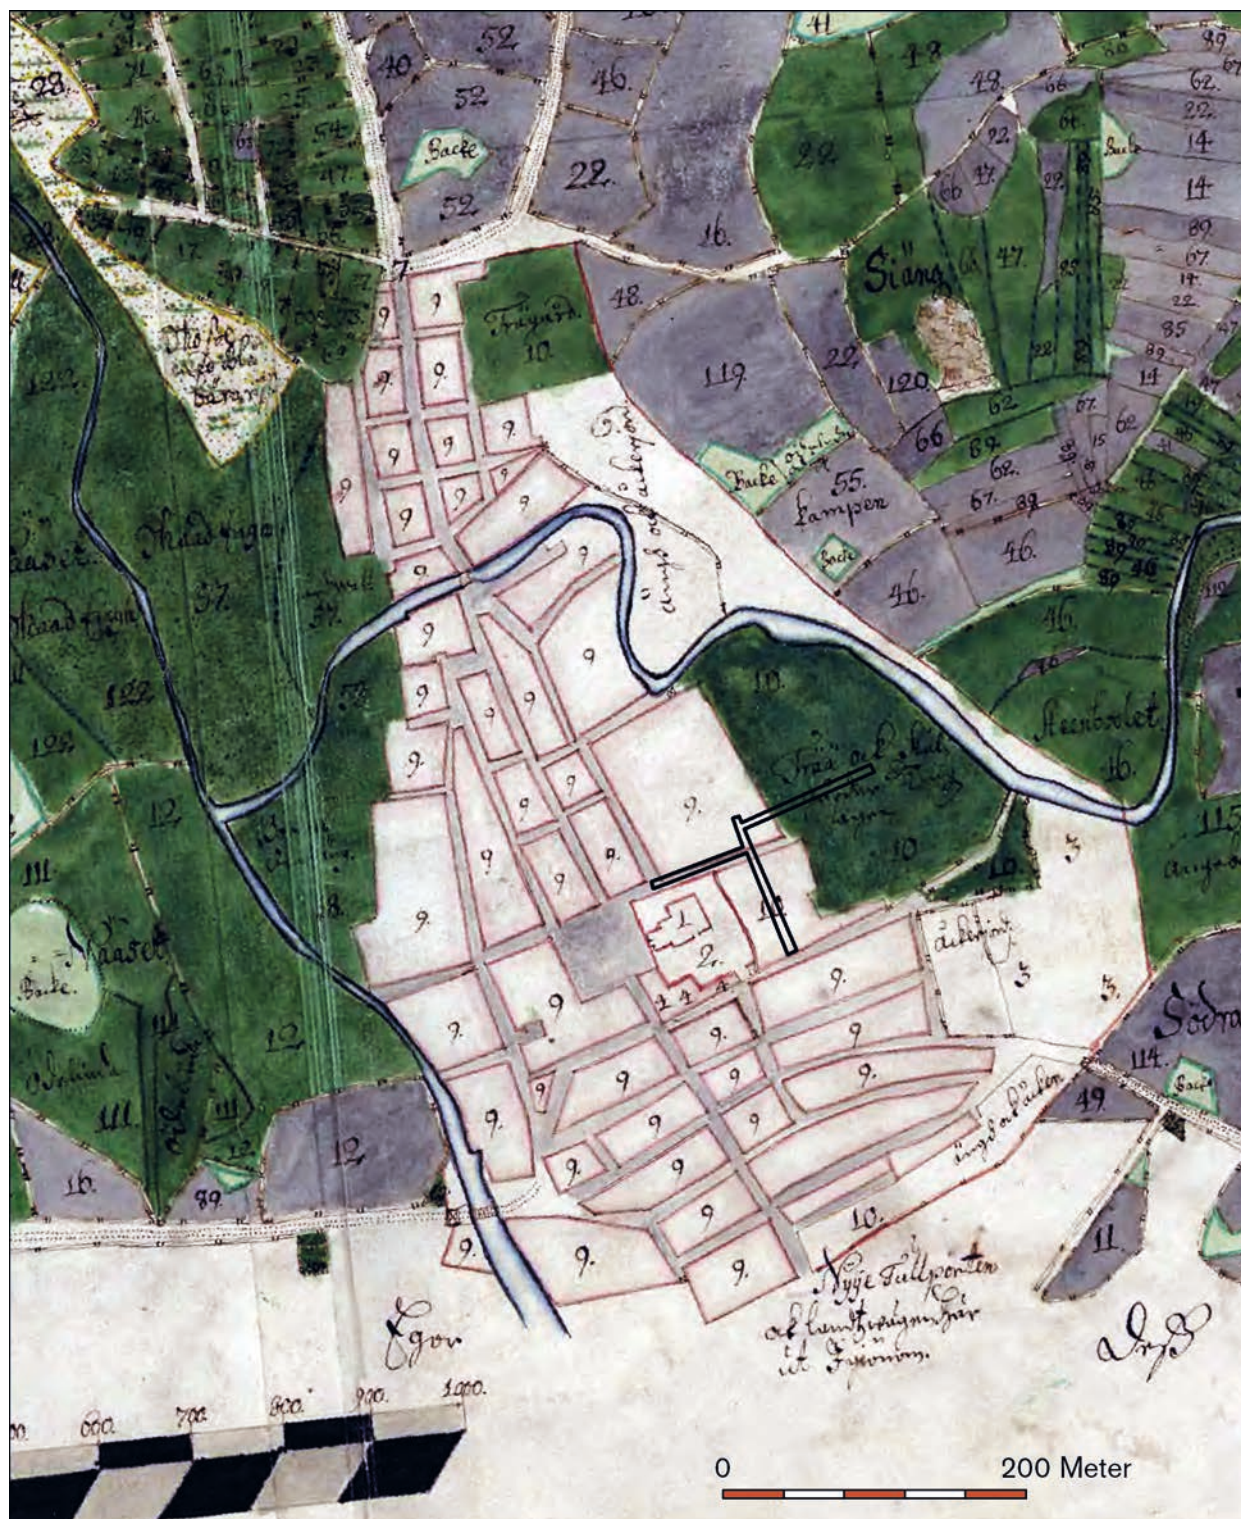
Figur 4. Detalj ur karta över Eksjö stad från 1699. Nummer 1 och 2 på kartan är kyrkan och kyrkogården och nummer 10 är området för kålgårdarna. Undersökningsområdet är inlagt med svart. Lantmäteristyrelsens arkiv: Eksjö stad. Akt E29-1:6. Geometrisk avmätning 1699 av Jonas Petersson Duker.

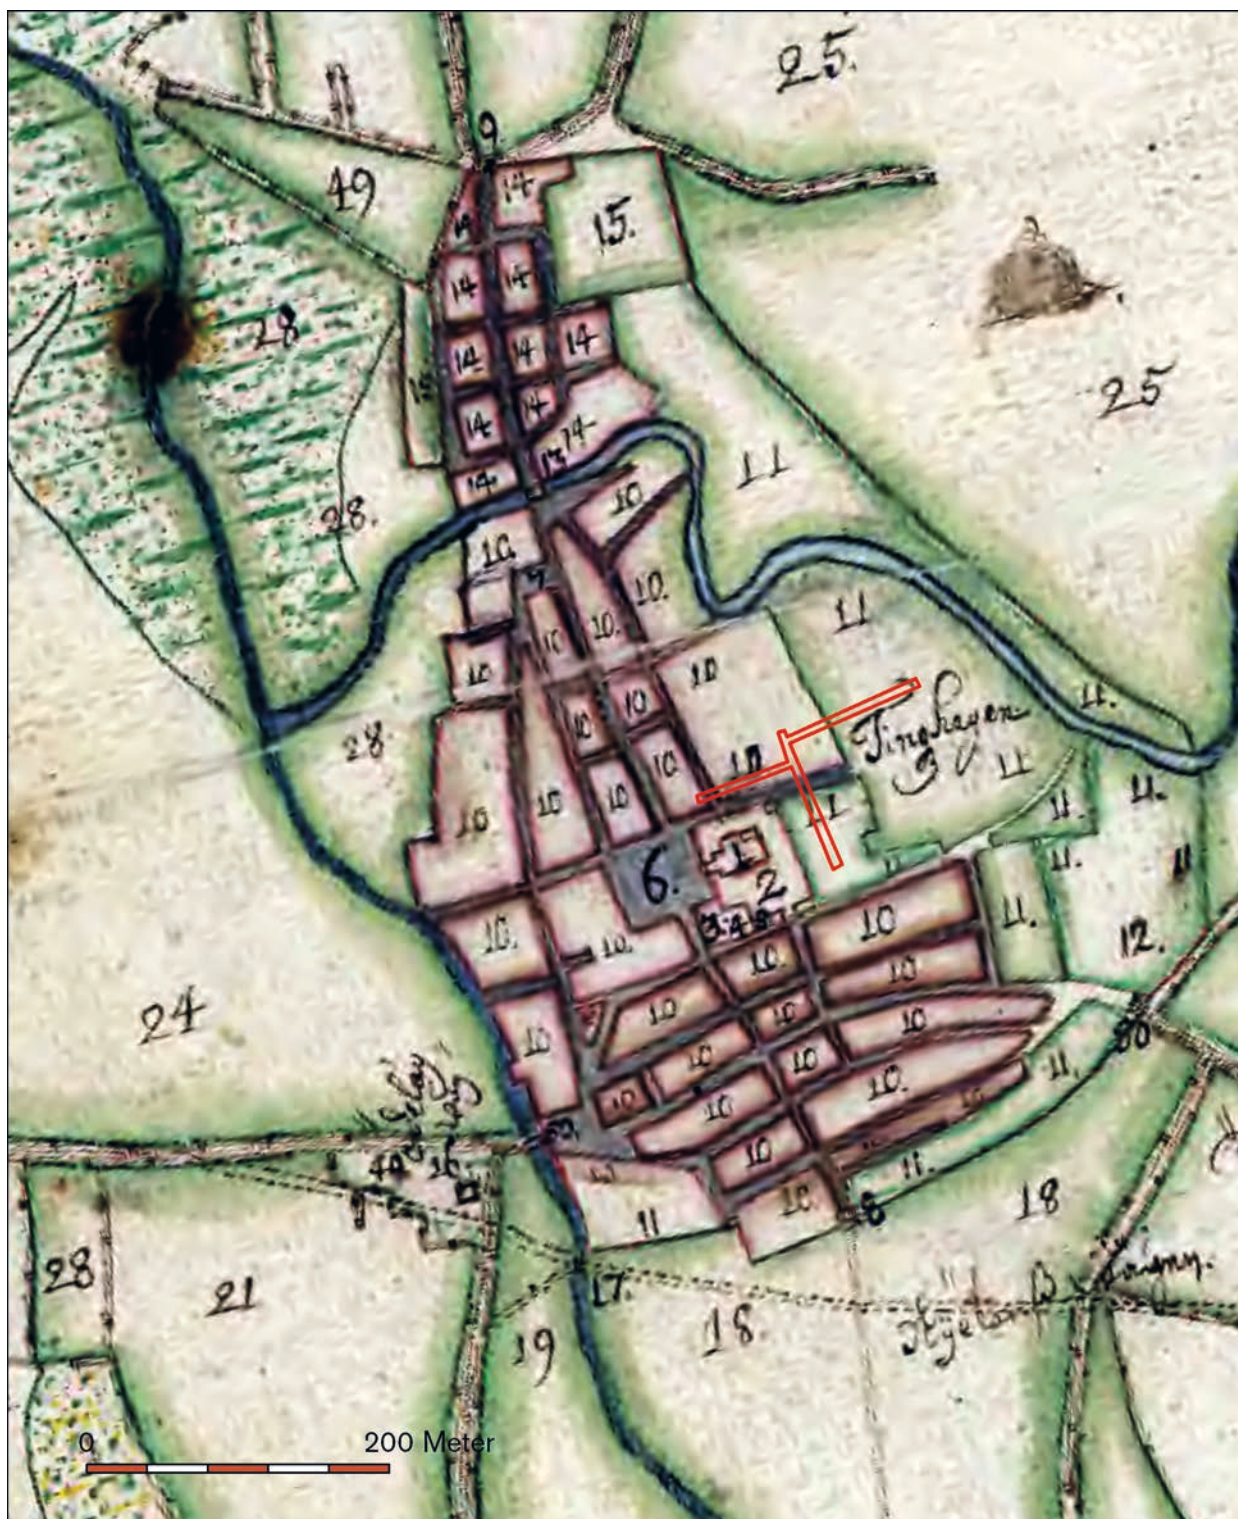
Figur 5. Eksjö stad 1703, detalj. Här har kålgårdsområdet fått nummer 11. Den röda markeringen visar undersökningsschakten. Lantmäteristyrelsens arkiv: Eksjö stad. Akt E29. Geometrisk avmätning 1703 av Jonas Petersson Duker

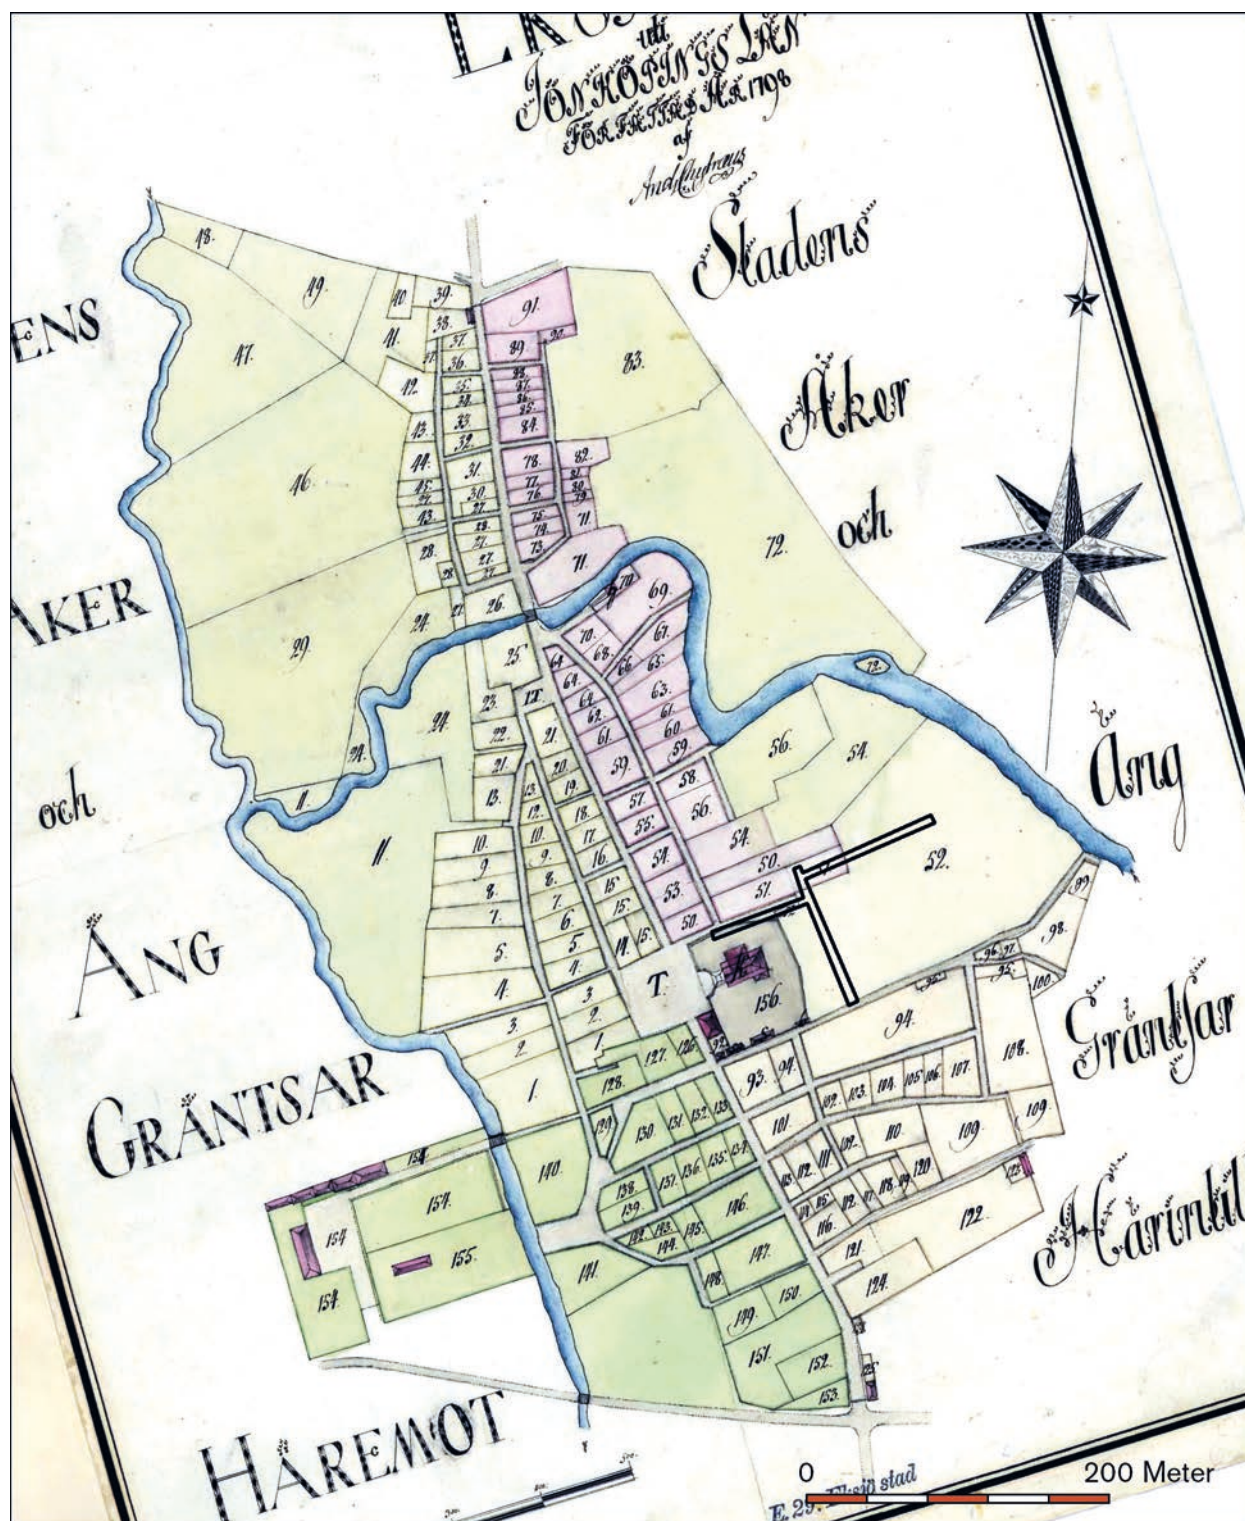
Figur 6. Karta över Eksjö stad från 1798, med de aktuella schakten i svart. Lantmäteristyrelsens arkiv: Eksjö stad. Akt E29-1:15. Mätning av stadens tomter och kvarter 1798 av Anders Chytrens.

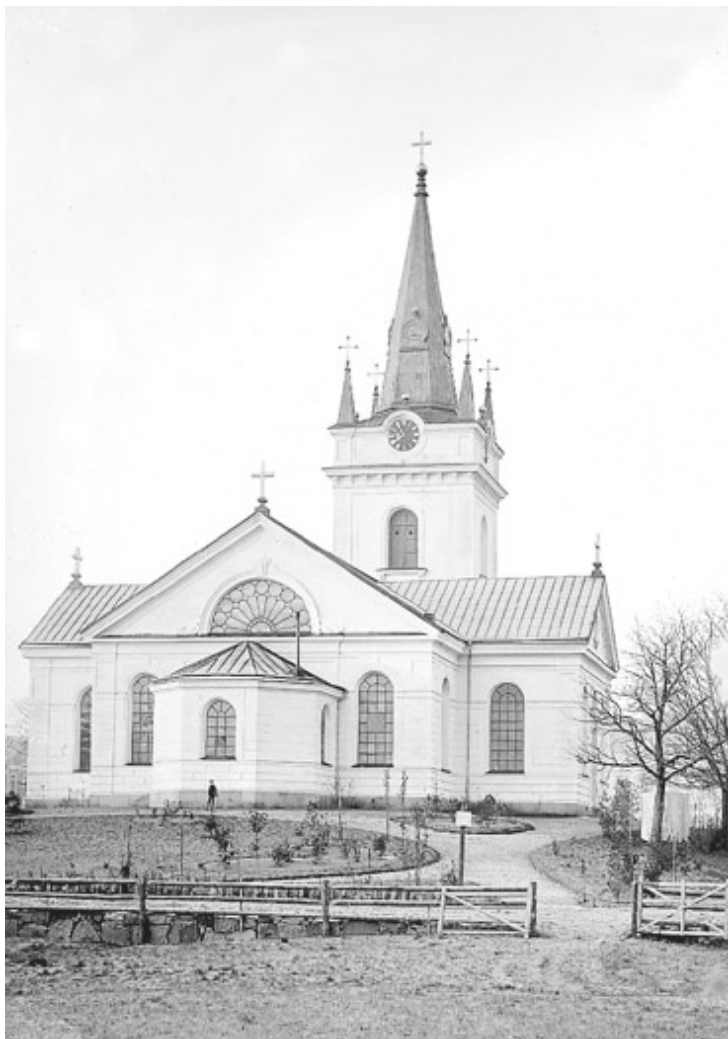
Figur 7. Fotografi på Eksjö kyrka från öster. I den nedre delen av bilden syns muren runt kyrkan. Fotograf Oscar Rylander, tillhör Eksjö museums fotosamling, bild EM D1164. Troligen före 1903.

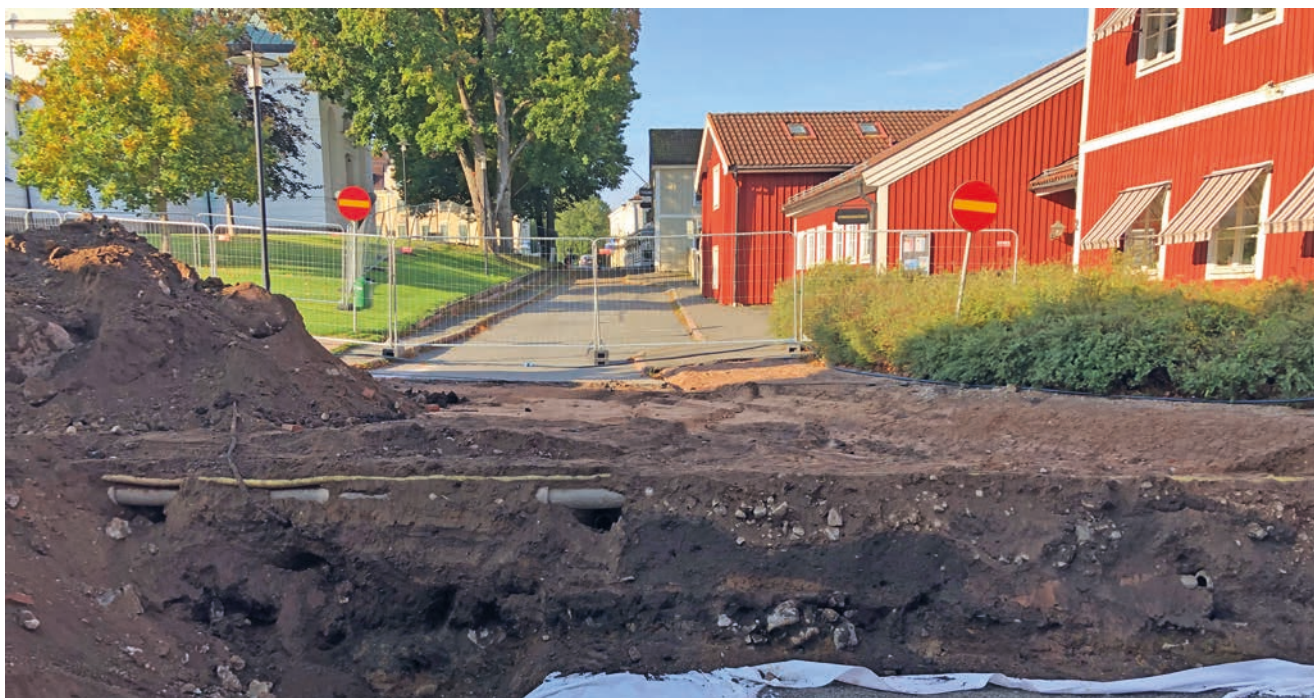
Figur 8. Norra Kyrkogatan från öster med samma träd intill kyrkan som på det svartvita fotot ovan, men här har de vuxit en del. I schaktkanten syns det mörkbruna lagret som troligen är gammal odlingsjord.

Norra Kyrkogatan: Schaktet i gatan var 1-2,5 meter djupt. Den naturliga topografin, där gatan sluttar mot öster, var orsaken till den stora skillnaden i det grävda djupet. I schaktkanten mot Österlånggatan syntes ett mörkt lager bestående av humös sand och torv på ca 1 meters djup, se figur 8. Troligen var detta rester efter odlingar som funnits här under 1600-1700-talen då det enligt äldre kartor var plats för kålgårdar och trädgårdar, se karta 1699 och 1703. Odlingslagret var 1 meter tjockt i den östra delen av Norra Kyrkogatan för att tunnna ut mot väster då marken stiger upp mot torget. I denna del var lagret ca 0,1 meter tjockt innehållande en del djurben och tegel. Närmast Arendt Byggmästares gata grävdes schaktet bara ner till ca 0,5 meter där den orörda sandiga undergrunden framkom. I den östra halvan av Norra Kyrkogatan framkom även en mängd sten i kulturlagret. Området var ca 30 meter långt och bredden 1,5-2,5 meter och djupet ca 1 meter. Stenarna låg lite huller om buller men kan ha utgjort en kyrkogårdsmur som löpt längs med Norra Kyrkogatan och som rivits och vräcks ner här. Stenmaterialet bestod av sten i storleken 0,2-1,3 meter som låg 0,6 meter under nuvarande marknivå. På den norra sidan av området med sten låg en mängd med tegel och kol i fyllnadsmassorna som kan vara rester efter en byggnad som brunnit och använts som fyllmaterial. Teglet var sentida.

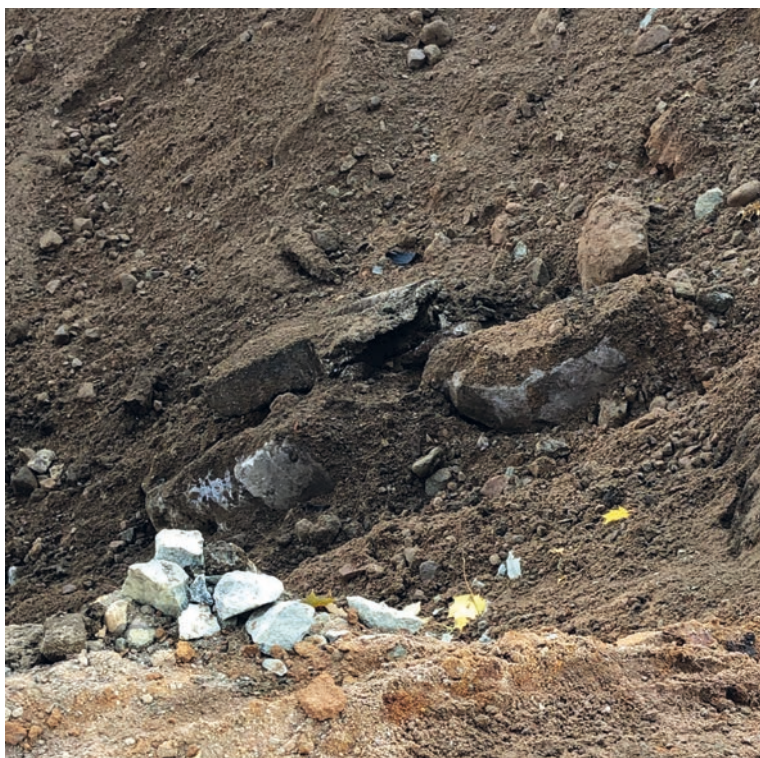
Figur 9. Stora stenar från den troliga rivna kyrkogårdsmuren som schaktats fram i den norra delen av schaktet i gatan.

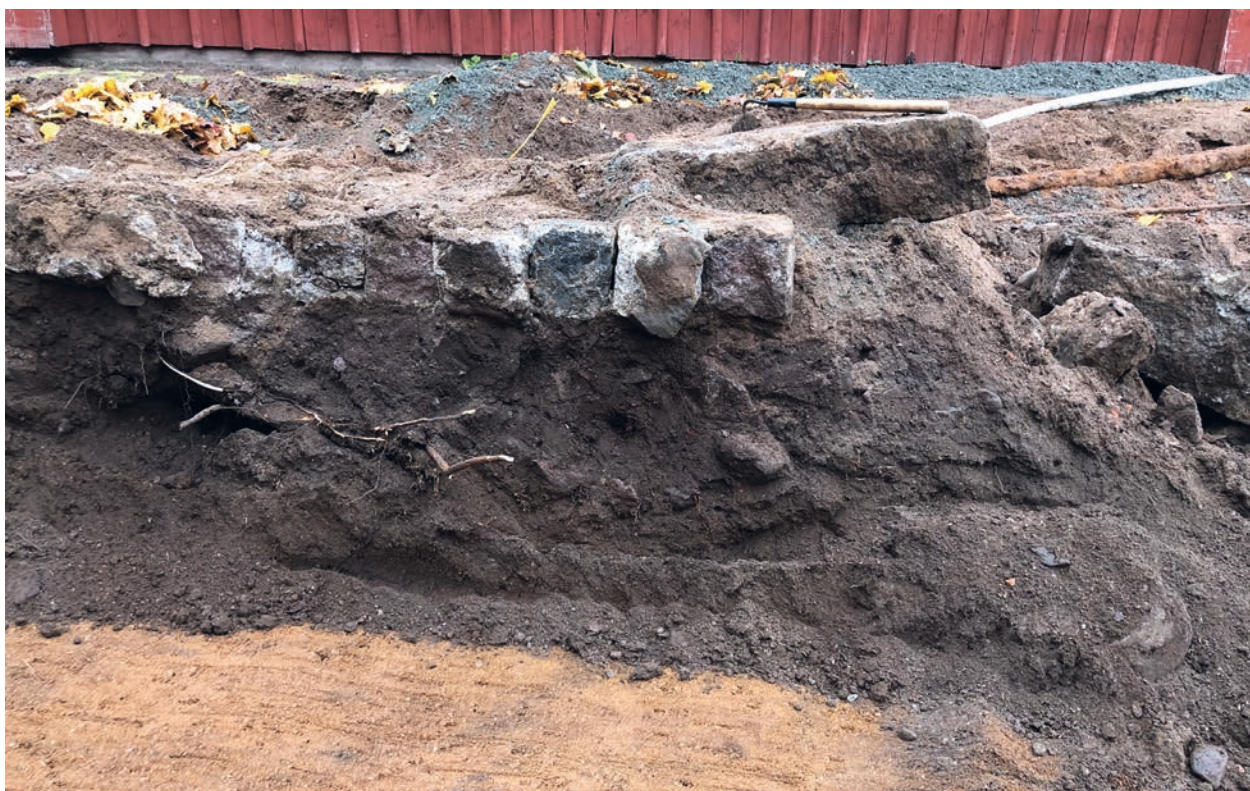
Figur 10. Här ligger storgatsten mot söder och på den andra sidan stora huggna granitstenar, allt inmurat i cement. Under syns det mörka odlingslagret som inte hör ihop med den sentida muren/gatan.

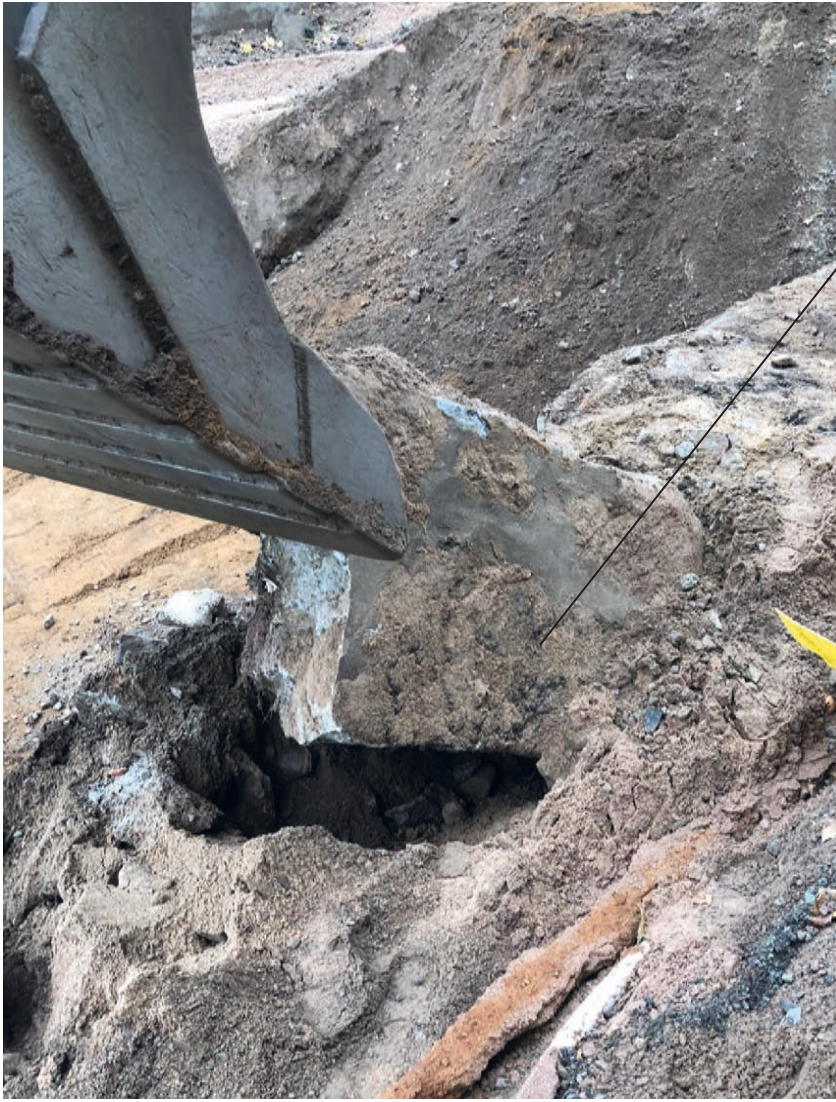
Figur 11. Den stora huggna granitstenen som syns på figur 10. Här syns den pålagda putsen på den norra sidan av stenen. Putsen fortsätter ca 1 meter under den nuvarande murtoppen på denna sida.
