# Myresjö gamla kyrkogård

Kulturhistorisk inventering och förslag till bevarandeplan  
Myresjö socken i Vetlanda kommun, Jönköpings län, Växjö stift

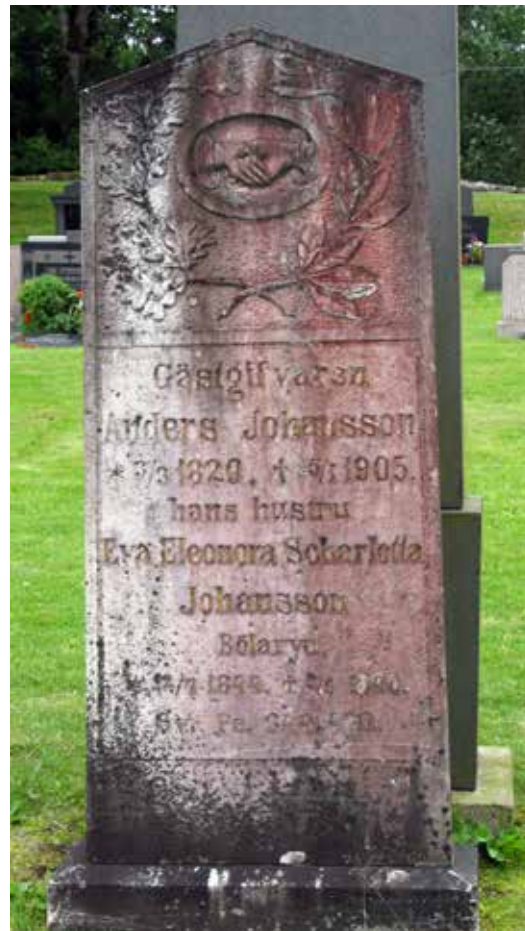
Biologisk påväxt, troligen rödalger, på en gravvård på Villstads kyrkogård i Gislaveds kommun.

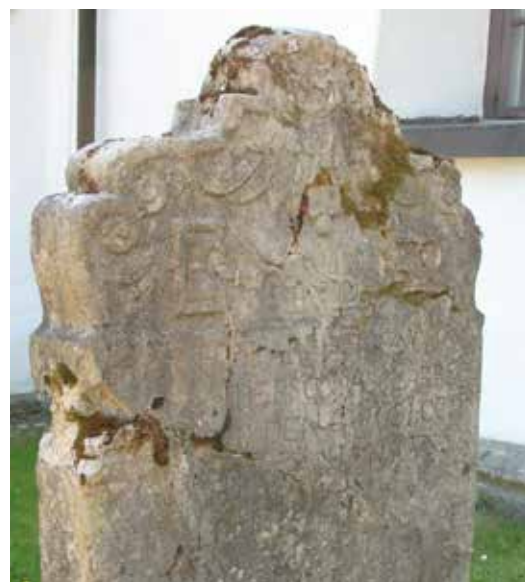
Kalksten har en förmåga att spjälka sig och spricka. Denna sten på Forserums kyrkogård i Nässjö kommun kräver insatser av en stenkonservator.

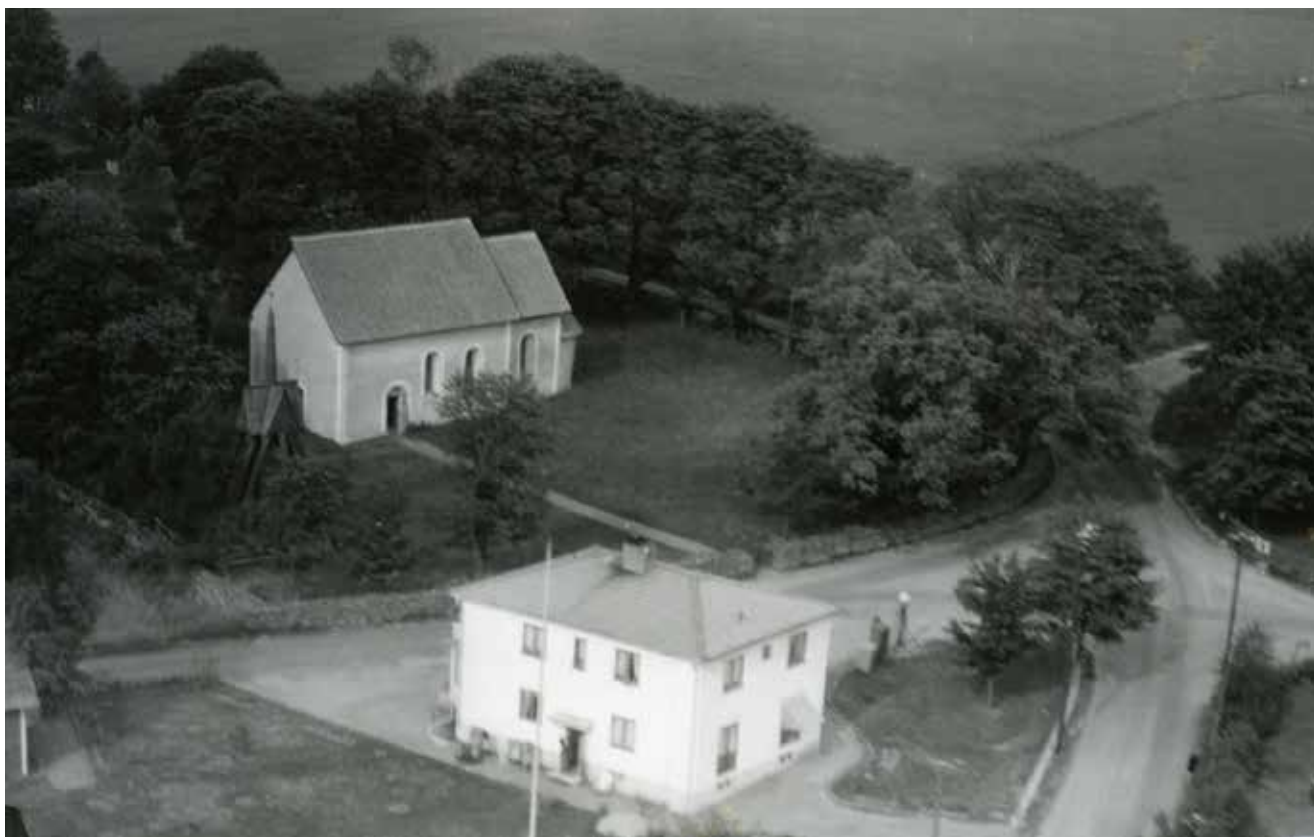
Flygbild över Myresjö gamla kyrka 1947. Vid vägskälet har sockenstugan nyligen ersatts av en lanthandel. Foto: AB Flygtrafik. JLM

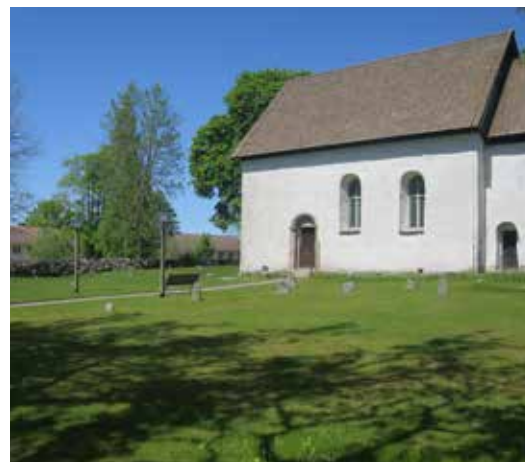
Myresjö romanska stenkyrka. Strax utanför kyrkogården i väster skymtar det sentida ålderdomshemmet.

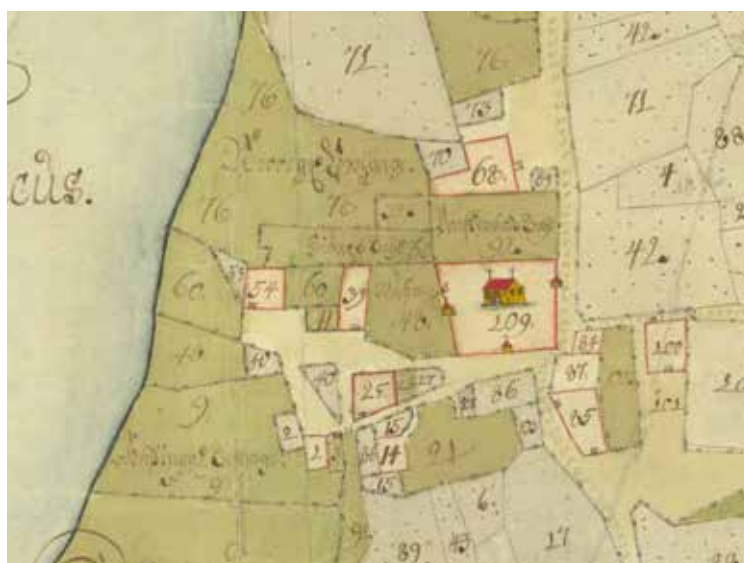
Utsnitt av geometrisk avmätning av Myresjö socken 1724. Kyrkogården hade en trapetsformad plan med stigluckor vid de tre ingångarna. LMS.

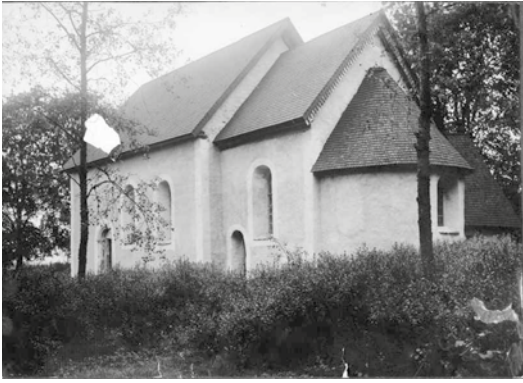
Kyrkogården i dess vildvuxna tillstånd, strax efter att restaureringen av kyrkan färdigställts 1927.

des ny gemensam kyrka för Myresjö och Lannaskede, varvid den gamla kyrkan ställdes öde och så småningom förföll kraftigt. En ny kyrkogård anlades i anslutning till den nya kyrkan och den gamla kyrkogården togs ur bruk omkring 1880 och kom att växa igen. Kyrkan restaurerades och togs åter i bruk 1927 varefter även kyrkogården röjdes från sly. Avsikten verkar ha varit att låta kyrkogården få museal funktion och den lämnades relativt orörd med de äldre gravvårdarna inom ängsmarken med gravkullar. Raserade delar av kyrkogårdsmuren återställdes och ett nytt entréparti insattes i slutet av 1920-talet. En äldre ingång mot prästgården i sydost sattes samtidigt igen. En smal grusgång anlades fram till kyrkans sydentré.

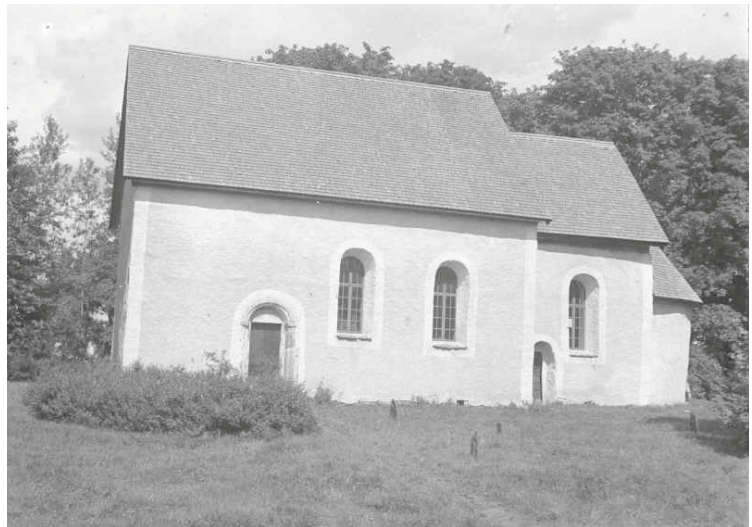
Kyrkogården röjdes initialt men bibehöll därutöver en äldre karaktär. Bilden från 1937 visar sporadiskt placerade 1700-talsvårdar med ursprunglig uppställning, vända mot öster, och gravkullar i ängsmark.

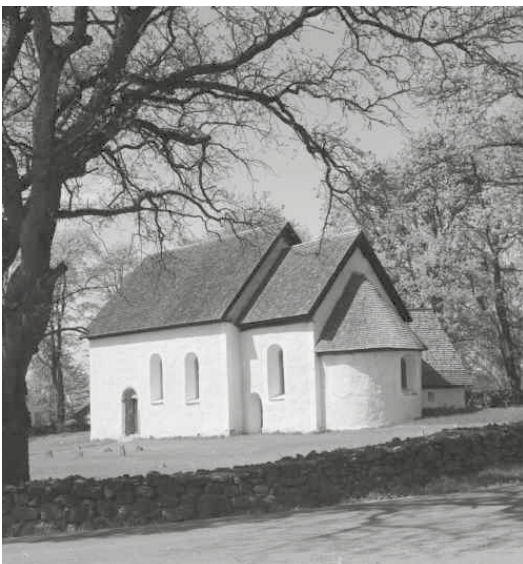
Kyrkogården 1964 då den nyligen planats ut för att möjliggöra gräsklippning. Nu ställdes gravvårdarna söder om kyrkan i stället upp vända mot söder.

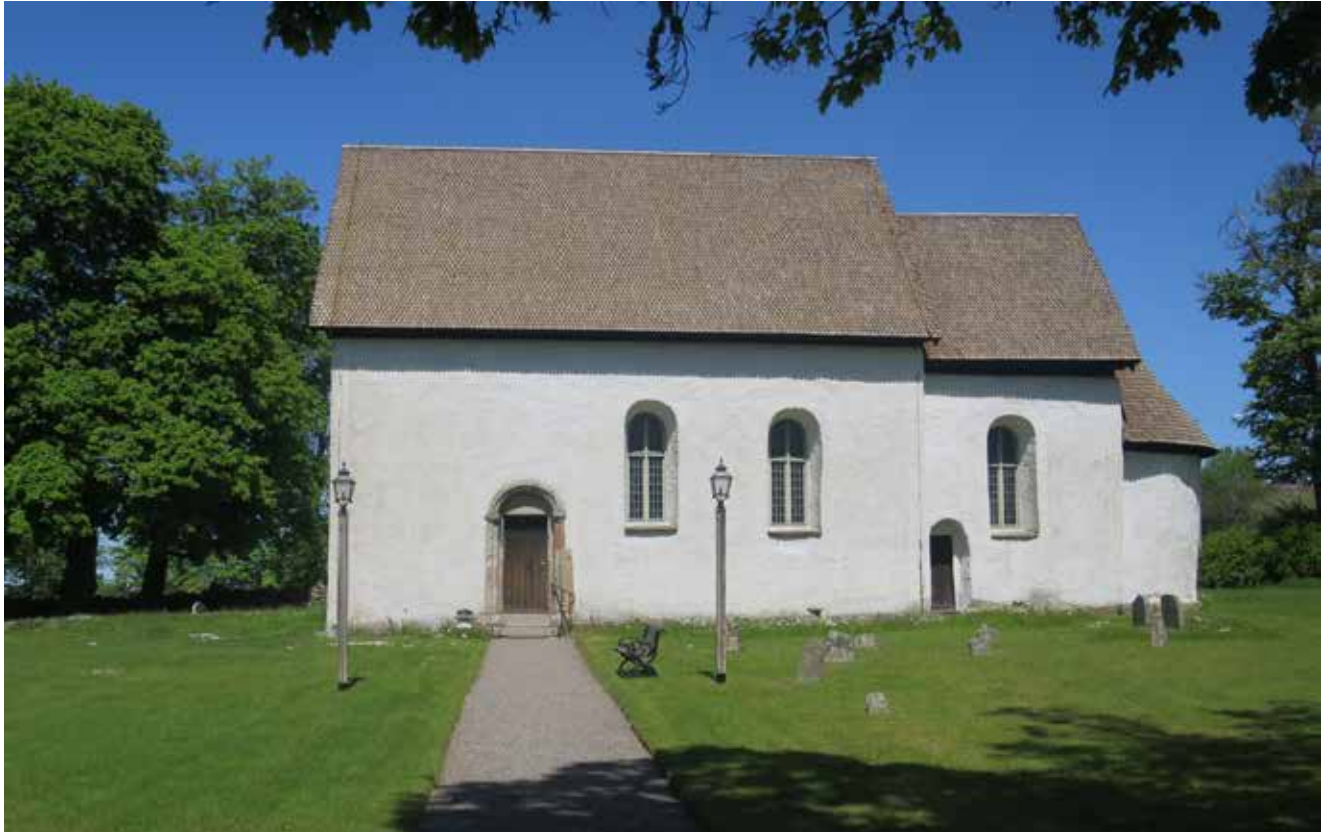
Kyrkogården i Myresjö har en i det närmaste museal karaktär med ett fåtal skifferflisor i området närmast kyrkan. Vid en omdaning 1960 försvagades dock karaktären då ängsmarken med gravkullar anpassades vid övergången till maskinell gräsklippning.

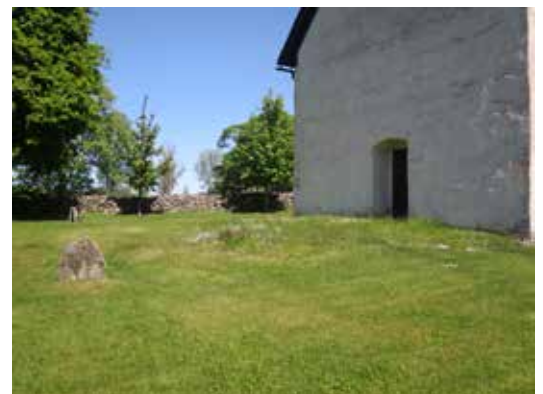
Kyrkan ligger på en höjdpunkt i den norra delen. Grundstenar till ett tidigare torn liggare kvar väster om kyrkan.

Den kraftiga ringmuren av natursten är något slarvigt omlagd. I sträckningarna åt norr och väster har partier av muren rämnat.

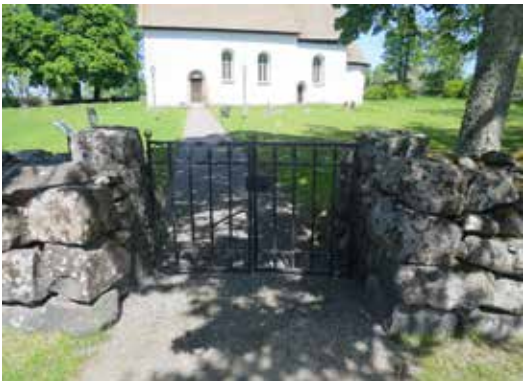
Ingången med smidesgrind är från slutet av 1920-talet. Initalt var grindstolparna placerade på murens utsida.

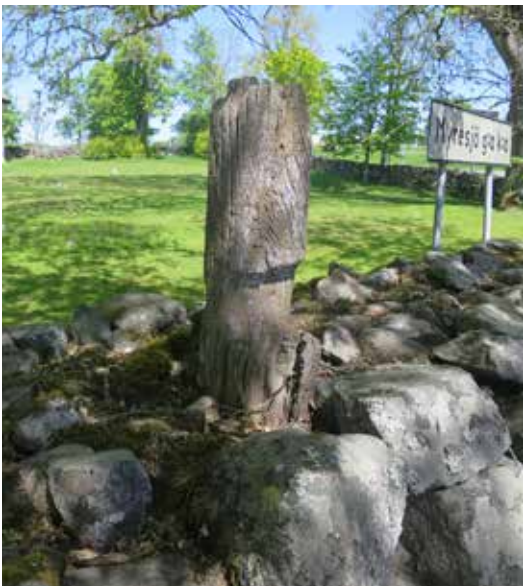
Resterna av en fattigböss står nerkilad i ringmuren åt söder.

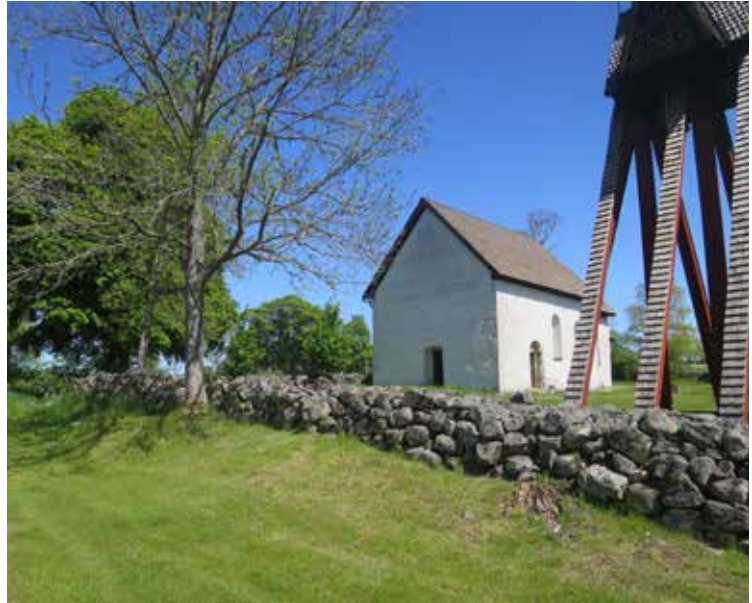
Kyrkogården omges en ovanligt kraftig ringmur av otuktad fältsten i kallmur, med krön av mossa. Att muren tillkommit före 1800-talets mitt visar det faktum att den inte innehåller någon sten som brutits genom kilning eller sprängning. I anslutning till ingången i söder förekommer bearbetad kvadersten.

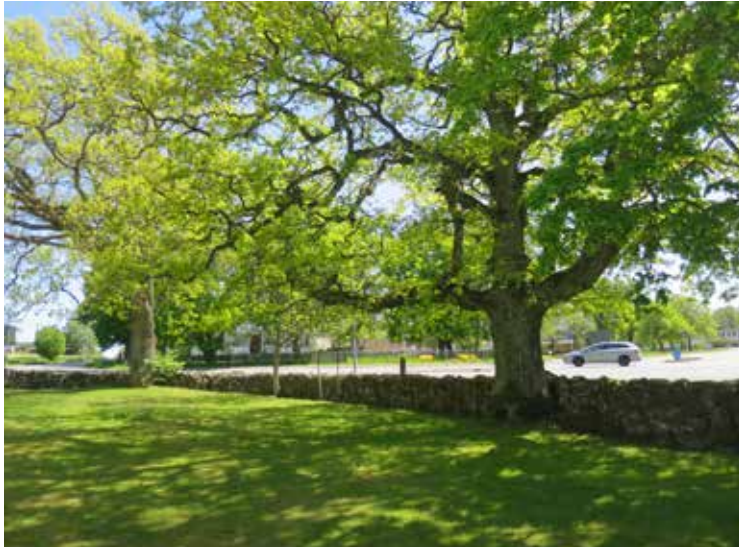
De flerhundraåriga träden längs den södra muren, bidrar till upplevelsen av kyrkogårdens höga ålder.

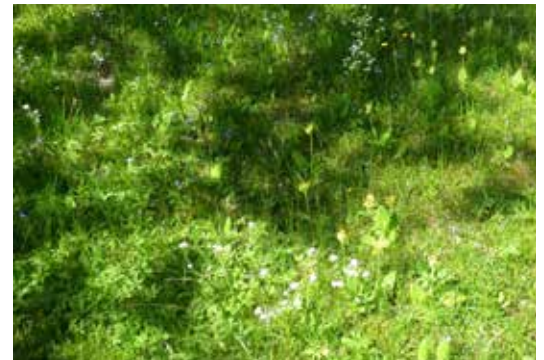
Typiska ängsblomster, som gullviva och mandelblom, har tillfälligt sparats vid gräsklippning.

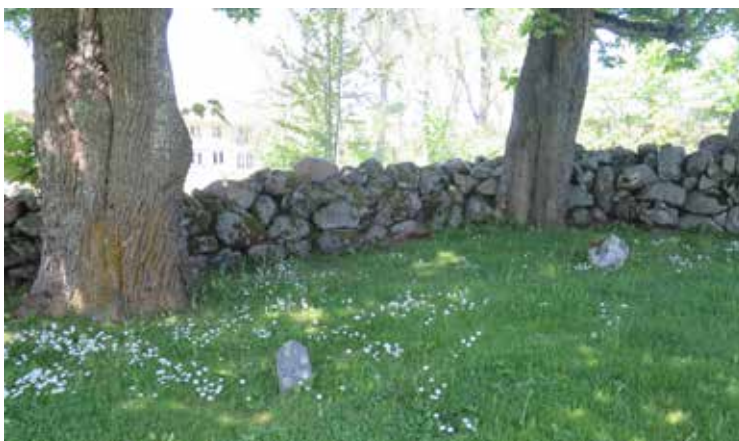
Gravvårdar från 1700-talet vid kyrkogårdens nordöstra hörn som sannolikt står kvar vid sina gravplatser.

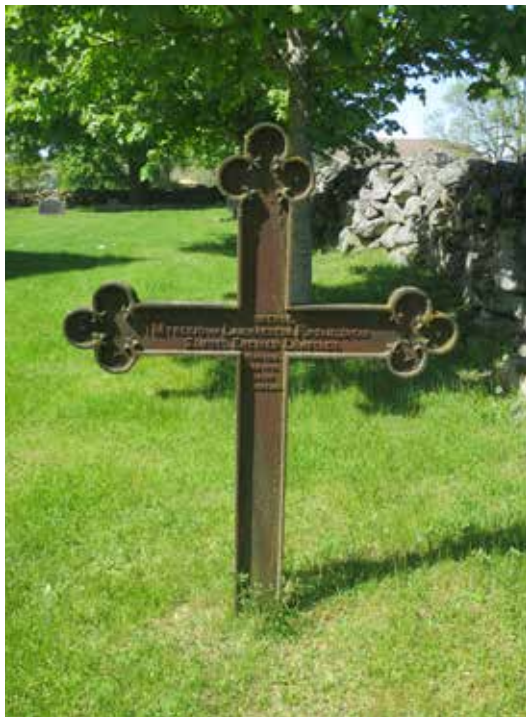
Gjutjärnskorset vid kyrkoherde Samuel E Lönegrens grav har tillverkats vid Rosenholms manufakturverk i Lannaskede socken.

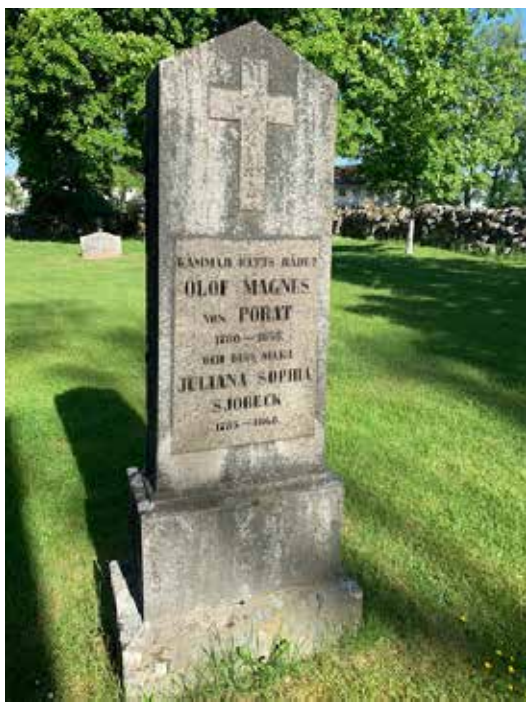
Kammarrättsrådet Olof Magnus von Porats och Juliana Sophia Sjöbecks gravvård norr om kyrkan.

kerar tidpunkten då kyrkogården togs ur bruk 1880. Norr om långhuset står en högrest och påkostad vård i ljus granit över kammarrättsrådet och innehavaren av Drakkulla gård Olof Magnus von Porat med makan Juliana Sophia Sjöbeck. Vården utgör ett exempel från gravvårdsindustrins begynnelse under 1850–60-talen. Vården visar även att kyrkogården vid denna tid antagit en mer ordnad indelning med köpegravplatser norr om kyrkan. Ett fåtal gravvårdar har tillkommit efter det att kyrkogården iordningställdes i slutet av 1920-talet. Nordost om kyrkan finns en oansenlig efterkrigstida vård över Johan Alfred Carlsson som med donerade medel stödde kyrkans restaurering 1925–27. Samma vård minner om dennes dotter, som var indienmissionär. Invid korportalen står två vårdar över kyrkoherden Bengt Rudvall och dottern Gunlög, från 1971 respektive 1966, båda utformade i fornnordisk stil som ansluter väl till de äldre gravvårdarna söder om kyrkan.

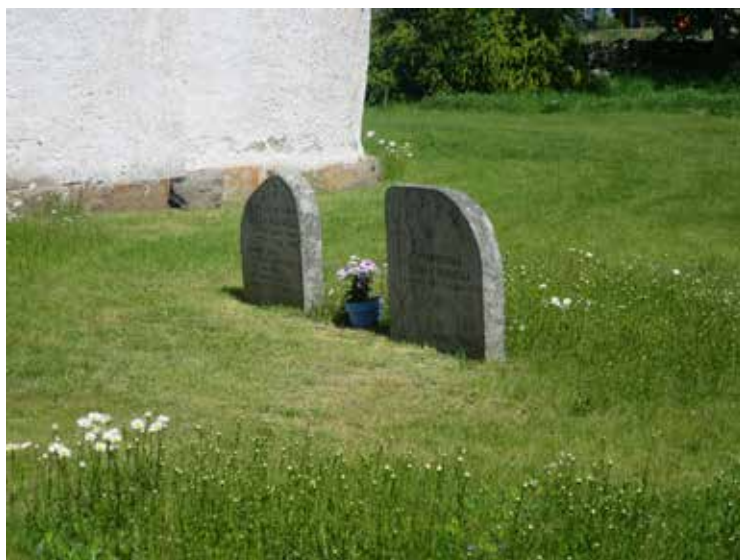
Kyrkoherde Bengt Rudvalls och dottern Gunlög Rudvalls gravstenar är sentida men har utformats så att de ansluter till den äldre karaktären.

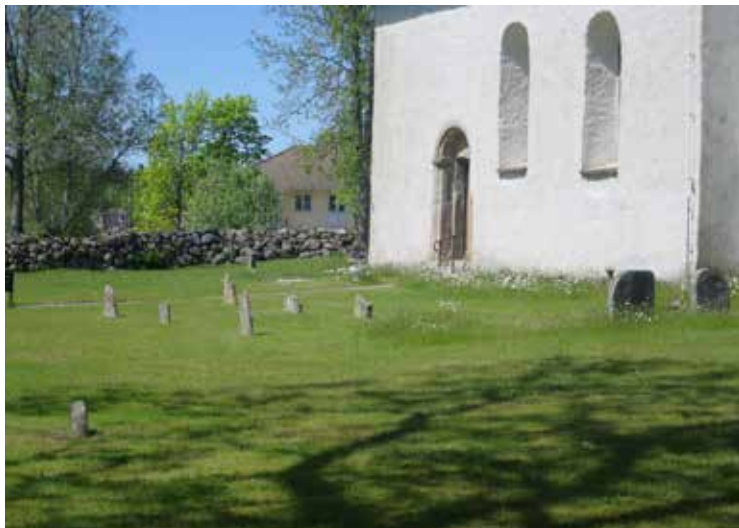
Kyrkogården som aldrig tagits i ett direkt bruk efter tiden som ödenkyrkogård har bibehållit en äldre karaktär. Denna är av stor vikt för upplevelsen av den medeltida kyrkan.

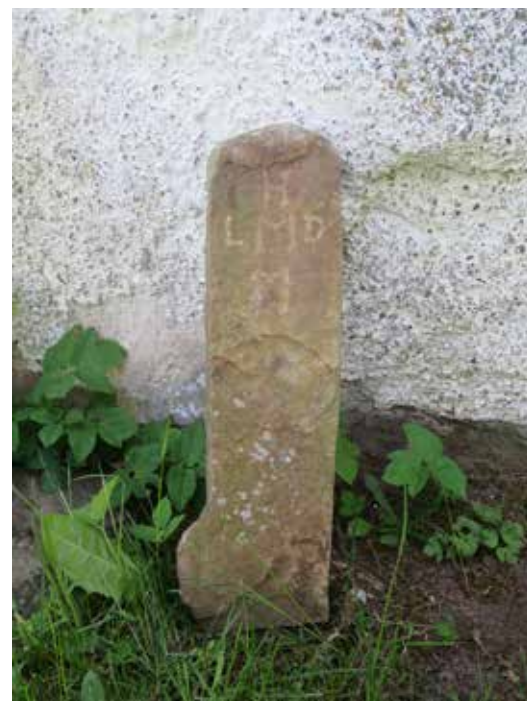
Stolpformad skiffervård från 1700-talets förra hälft. Vården har en inskription med initialer uppställda i korsform.

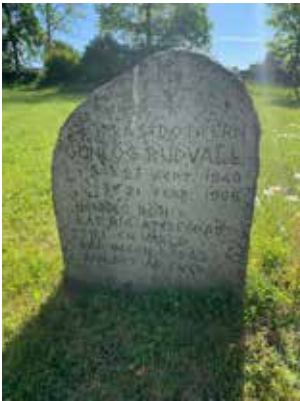
| Gravnr. | Beskrivning/år | Inskription | Antikvarisk bedömning/urval | Fotografi |
|---|---|---|---|---|
| MYGA-3A | Sentida vård i ljus granit med naturstensform och slät framsida. Text med runliknande typsnitt. Kristus-monogram PX. | PRÄSTDOTTERN<br>GUNLÖG RUDVALL<br>*23 SEPT. 1949<br>+ 21 FEBR. 1966<br>HENNES BÖN<br>LÅT MIG ÅTERFÖDAS<br>TILL EN VÄRLD<br>DÄR INGEN DÖDAS.<br>DÄR DET ÄR FRED. | Klass 1.<br>Vård med säregen utformning och framträdande placering. | |

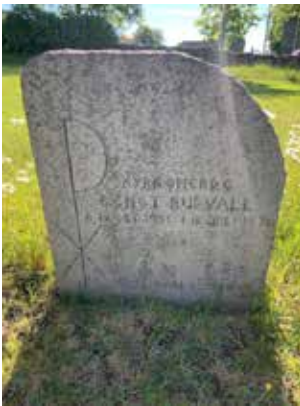
| Gravnr. | Beskrivning/år | Inskription | Antikvarisk bedömning/urval | Fotografi |
|---|---|---|---|---|
| MYGA-3B | Sentida vård i ljus granit med naturstensform och slät framsida. Text med runliknande typsnitt. Kristus-monogram PX. | KYRKOHERDE<br>BENGT RUDVALL<br>12 OKT. 1901 + 16 JULI 1971<br>PSALT. 31:6 | Klass 1,<br>Kyrkoherdegrav. Vård med säregen utformning och framträdande placering. | |

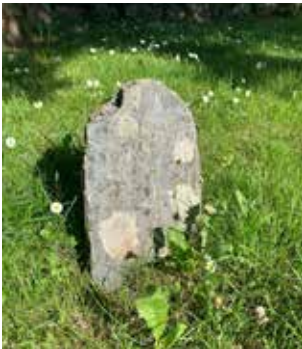
| MYGA-4 | Småskalig förindustriell vård av lerskiffer. Sannolikt på ursprunglig plats. Östligt riktad. 1792. | 1792<br>IHD | Klass 1.<br>Förindustriell lokalt tillverkad vård. | |

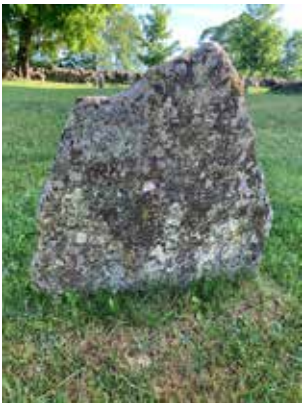
| MYGA-6 | En stenflisa av granit. Tveksam gravvård med tanke på dess ojämna framsida. Sekundärt uppställd med sydlig riktning. | Ingen synlig inskription. | Tveksamt om detta utgör en gravvård. Detta bör utredas. | |

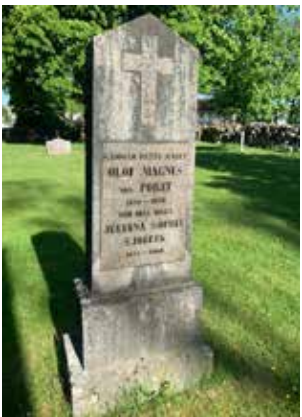
| MYGA-7 | Påkostad vinkelbruten vård i ljusröd finhuggen och polerad granit. Kors hugget i relief. | KAMMAR RÄTTS RÅDET<br>OLOF MAGNUS<br>von PORAT<br>1780 - 1858<br>OCH DESS MAK<br>JULIANA SOPHIA<br>SJÖBECK<br>1785 - 1868 | Klass 1.<br>Tidig industriell stenvård med påkostad utformning över person av lokalhistorisk betydelse. Olof Magnus von Porat var kammarrättsråd och ägare till Drakulla herrgård. | |

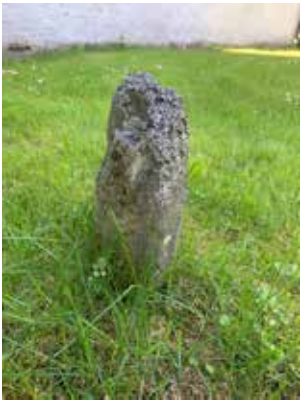
| MYGA-8 | Småskalig förindustriell vård i lerskiffer. Sannolikt på ursprunglig plats. Östligt riktad. | Oläslig. | Klass 1.<br>Förindustriell, lokalt tillverkad vård | |

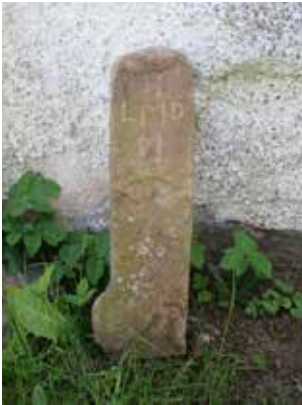
| MYGA-9<br><br>Ur bruk uppställd på sakristans norr vägg. | Småskalig smal koniskt formad förindustriell vård, huggen i lerskiffer. Enligt inventarium från 1932 rest mot korabsiden. | Framsida:<br>AO<br>1699<br><br>Baksida:<br>H<br>LMD<br>M | Klass 1.<br>Förindustriell lokalt tillverkad vård.<br><br>Bör föras upp på kyrkans inventarieförteckning. | |

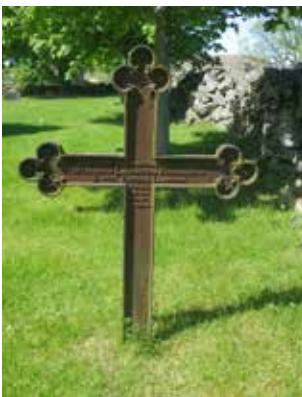
| MYGA-11 | Förindustriellt gjutjärnskors. Treklöverformade ändar med stjärnor och franska liljor. Slätt kors med utstående kanter. 1877. | KYRKOHERDEN<br>I MYRESJÖ OCH LANNASKEDE FÖRSAMLING<br>SAMUEL ENEVALD LÖNEGREN.<br>Född 1818.<br>Död 1877.<br>Joh. Ev.<br>11.KAP.25.26.v | Klass 1.<br>Tidig industriell vård över kyrkoherde. Samuel Löneberg var involverad vid bygget av Lannaskede-Myresjö kyrka. | |

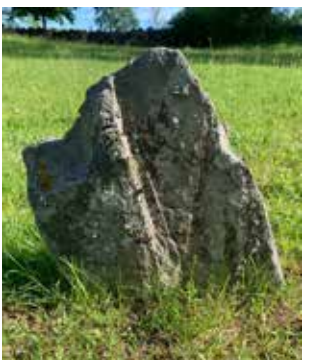
| MYGA-14<br>Ur bruk sydost om kyrkan | Småskalig förindustriell vård av lerskiffer. Naturlig stenflisa. Sekundär placering vänd åt söder. | Oläslig | Klass 1.<br>Förindustriell lokalt huggen vård.<br><br>Bör föras upp på kyrkans inventarieförteckning | |

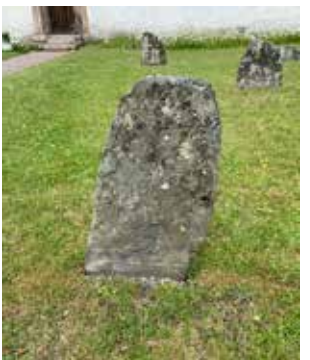
| MYGA-16<br>Ur bruk söder om kyrkan | Upprest förindustriell vård av lerskiffer. Naturlig stenflisa. Huggen dekor med ett flertal timglas. Sekundär placering vänd åt söder. 1728. | DÖD 1728<br>i övrigt svårtydd | Klass 1.<br>Förindustriell lokalt huggen vård.<br><br>Bör föras upp på kyrkans inventarieförteckning. | |

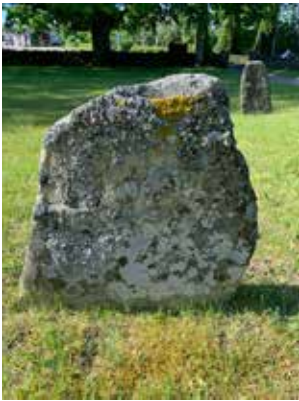
| MYGA-17<br><br>Ur bruk. Söder om kyrkan. | Medelstor förindustriell vård av lerskiffer. Naturlig stenflisa. Sekundär placering vänd åt söder. | Oläslig | Klass 1.<br>Förindustriell lokalt huggen vård.<br><br>Bör föras upp på kyrkans inventarieförteckning. | |

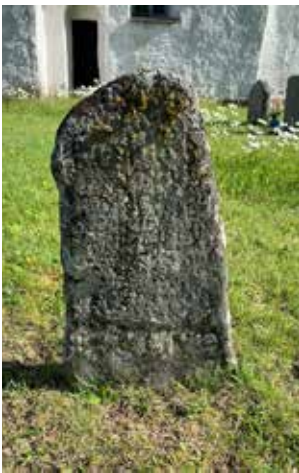
| MYGA-19<br><br>Ur bruk. Söder om kyrkan. | Upprest förindustriell vård av lerskiffer. Naturlig stenflisa. Sekundär placering vänd åt söder. | oläslig | Klass 1.<br>Förindustriell lokalt huggen vård.<br><br>Bör föras upp på kyrkans inventarieförteckning. | |

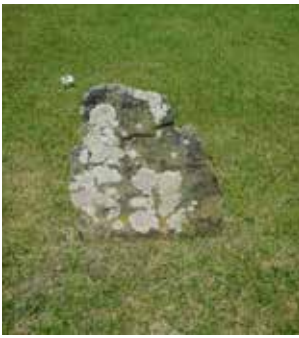
| MYGA-20<br><br>Ur bruk. Söder om kyrkan. | Småskalig förindustriell vård av lerskiffer. Naturlig stenflisa. Sekundär placering vänd åt söder. | P.M.D<br><br>i övrigt svårtydd | Klass 1.<br>Förindustriell lokalt huggen vård.<br><br>Bör föras upp på kyrkans inventarieförteckning. | |
