# Bäckaby nya kyrkogård

Kulturhistorisk inventering och förslag till bevarandeplan  
Bäckaby socken i Vetlanda kommun, Jönköpings län, Växjö stift

Jönköpings läns museums dnr: 2020-037

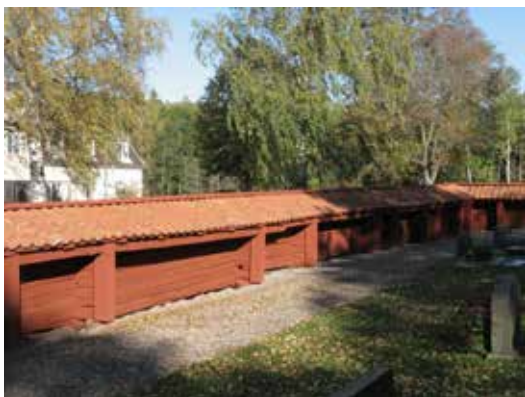
En av länders få bevarade kyrkobalkar finns i Brandstorp i Habo kommun.

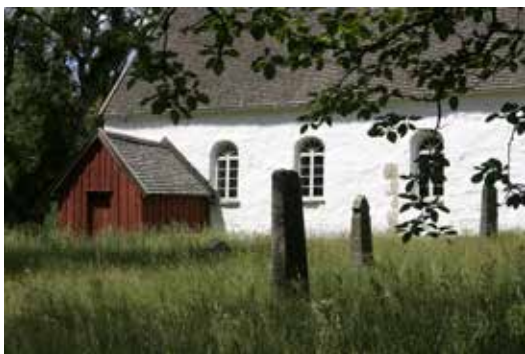
Den förindustriella kyrkogården var en ängsmark med endast få vårdar av beständigt material. Här har karaktären blivit bevarad på Ornunga gamla kyrkogård, Vårgårda kommun.

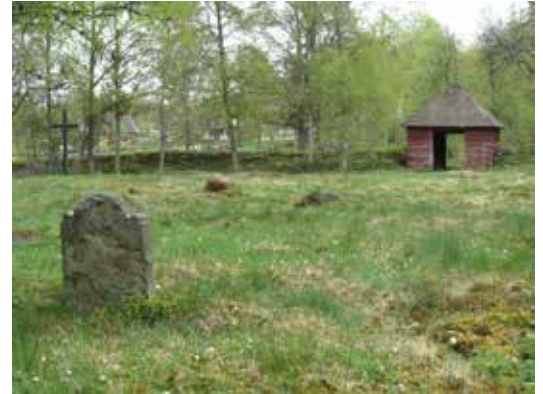
Åsenhöga ödekyrkogård (Gnosjö kommun). På denna kyrkogård är mycket av den ålderdomliga, ängsligande karaktär, som varit vanlig i äldre tid bevarad.

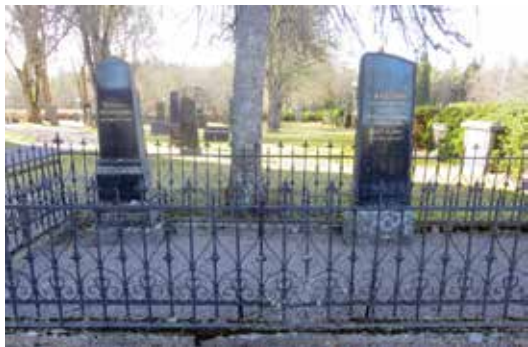
På de mer påkostade köpegravarna var både gravvård och inhägnad omsorgsfullt utformade. Här ett exempel från Norra Solberga kyrkogård i Nässjö kommun.

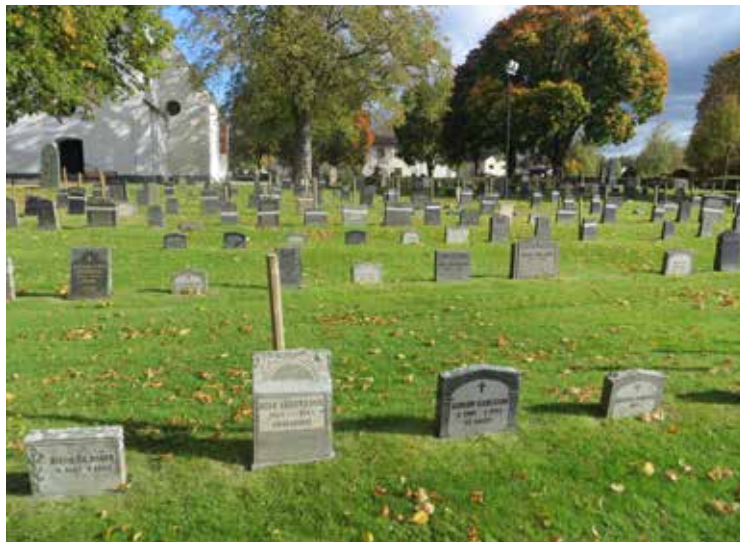
På kyrkogården i Ingatorp (Eksjö kommun) kan man uppleva den allmänna linjens gravområde med små anspråkslösa vårdar tämligen intakt.

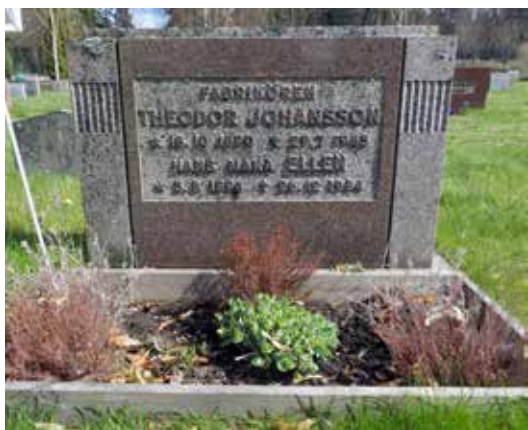
Ett exempel på en gravvård från 1960-talet på begravningsplatsen i Aneby.

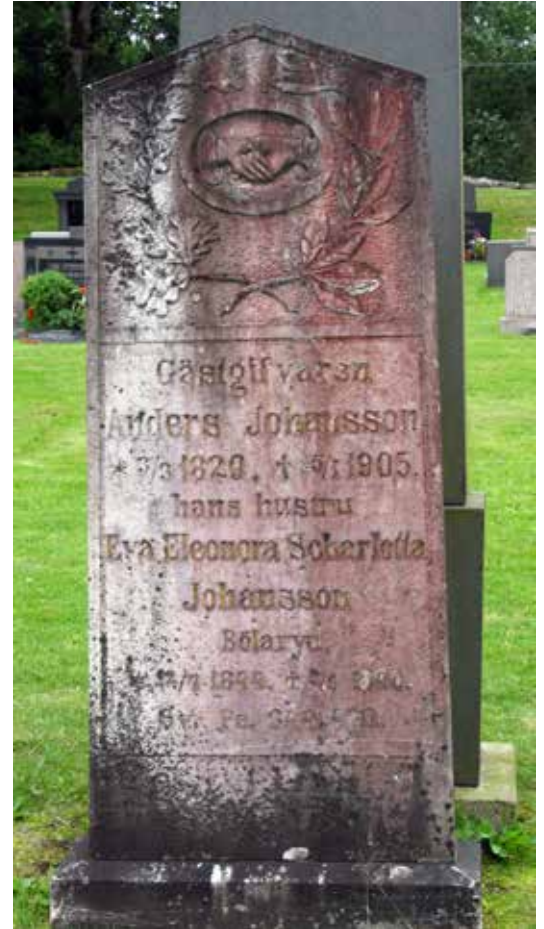
Biologisk påväxt, troligen rödalger, på en gravvård på Villstads kyrkogård i Gislaveds kommun.

En annan orsak är nederbörd och biologisk påväxt av lavar, alger och mossor. Dessa gynnas av att en sten står skuggigt och fuktigt. Liggande hållar och stående vårdar av mjuk bergart som kalk- och sandsten är särskilt känsliga för vådrets makter. På vintern tränger fukt in i sprickor och vidgar dessa och spränger till slut bort stenmaterial. Detta kan på sikt helt radera ut en inskription eller relief. Därför är det viktigt att hålla till exempel hållar rena från löv och grenar. Känsliga vårdar och hållar av hög ålder kan med fördel ges en skyddsklädsel eller täckning permanent eller under vinterhalvåret för att motverka frostsprängning.

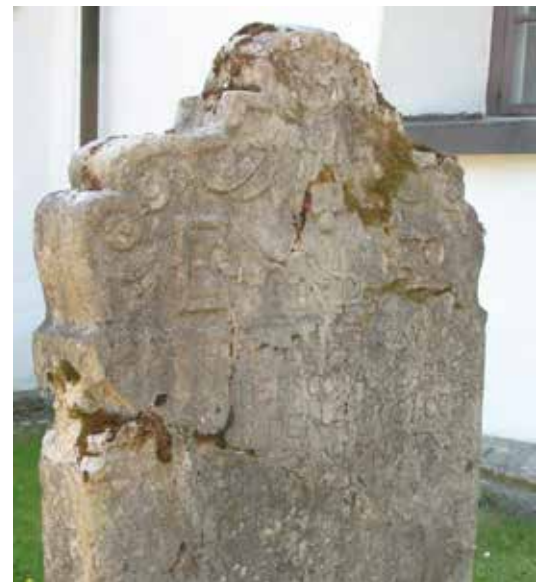
Kalksten har en förmåga att spjälka sig och spricka. Denna sten på Forserums kyrkogård i Nässjö kommun kräver insatser av en stenkonservator.

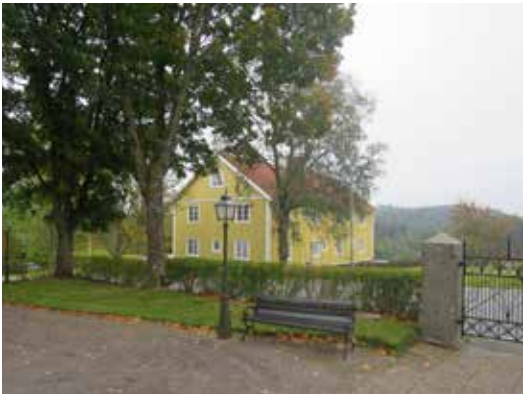
Söder om kyrkan ligger den gamla kyrkskolan från 1885. Skolan renoverades 1963 då den togs ur bruk och byggdes om till bostadshus.

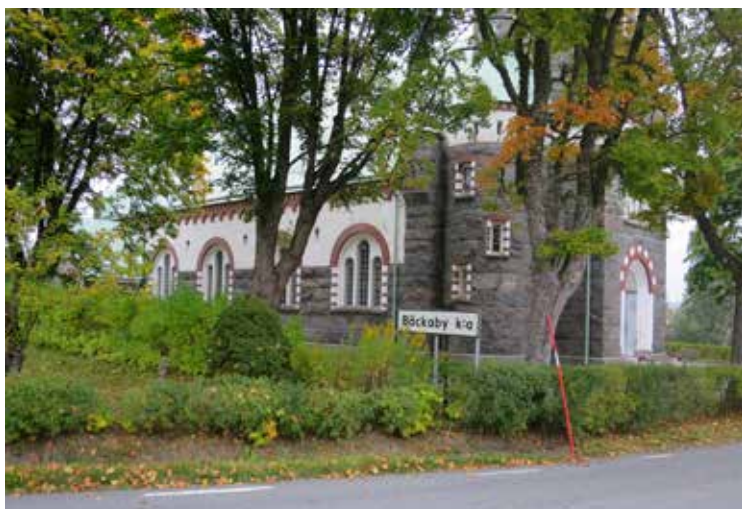
Bäckaby nya kyrka omgiven av en parkliknande kyrkogård med häckar och trädkrans.

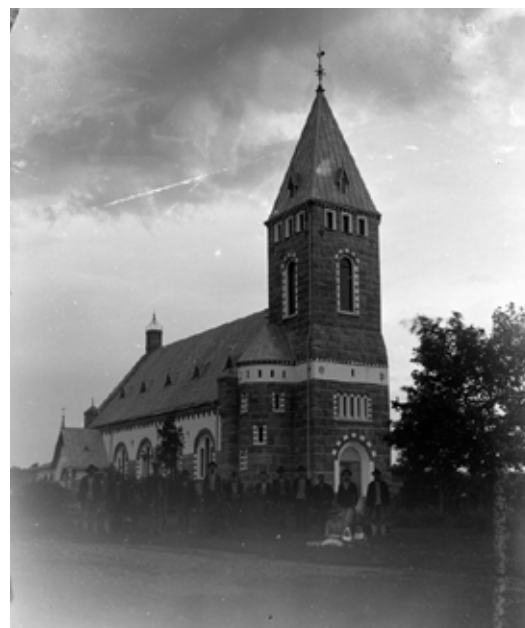
Bäckaby kyrka uppfördes 1897–98 i historiserande blandstil. Kyrkan är orienterad med ingången mot landsvägen i söder. Foto: Firma Nanny Ekström. Vetlanda museum.

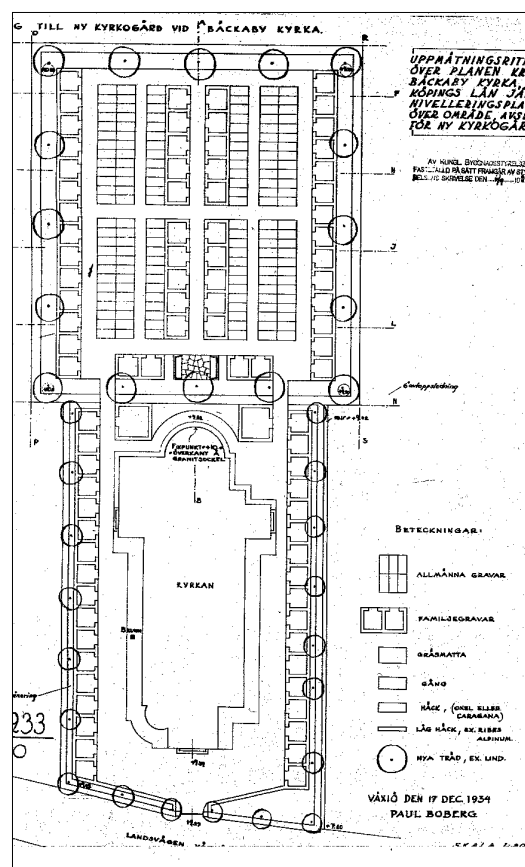
Förslag till ny kyrkogård vid Bäckaby kyrka, Paul Boberg 1934. ATA.

I ett läge då den gamla kyrkogården höll på att bli fullbelagd kontaktade församlingen 1934 arkitekt Paul Boberg, Växjö som sammanställde ett förslag till ny kyrkogård vid den nya kyrkan. Förslaget, som realiserades 1937, innebar en nyanläggning på utfylld mark norr om kyrkan samt att även kyrkotomten iordningställdes som kyrkogård. Den nya kyrkogården fick en strikt symmetriskt ordnad plan med rätvinkliga gravkvarter och grusgångar. Enligt beskrivningen skulle plantering av den nya kyrkogården ske med nya stamträd av lind och gränshäckar av caragana (sibirisk ärtbuske). Den befintliga kyrkotomtens omgärdning av hagtornshäckar skulle ses över och kompletteras. Familjegravarna skulle anläggas som grusgravar i gräskvarter samt omges av låga häckar av Ribes Alpinum (måbär). Familjegravarna förlades utmed kyrkogårdens yttre kanter samt utmed mittgången i axeln norr om kyrkan. Övriga delar av gravkvarteren norr om kyrkan förbehölls för allmänna gravar. Direkt norr om kyrkans kor planlades ett mindre kvarter för monumentalgravar. Kyrkogården verkar ha genomförts enligt förslaget men till den nya trädkransen valdes istället lönn.

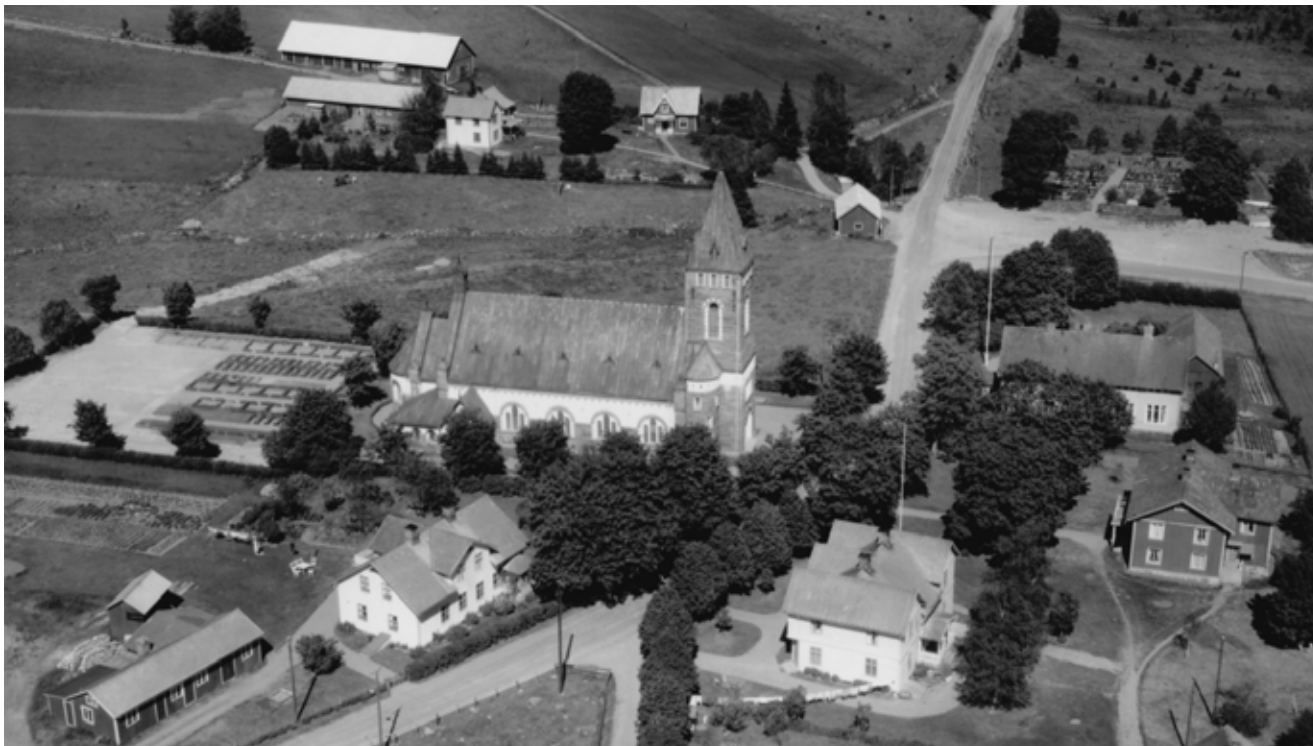
Flygfoto över Bäckaby 1959. Den nya kyrkogården som invigdes 1937 är nu tagen i anspråk till hälften. Kyrkogården omges av häckar och trädkrans samt är strikt indelad med familjegravar och allmänna gravar omgärdade med häckramar. AB Flygtrafik. JLM.

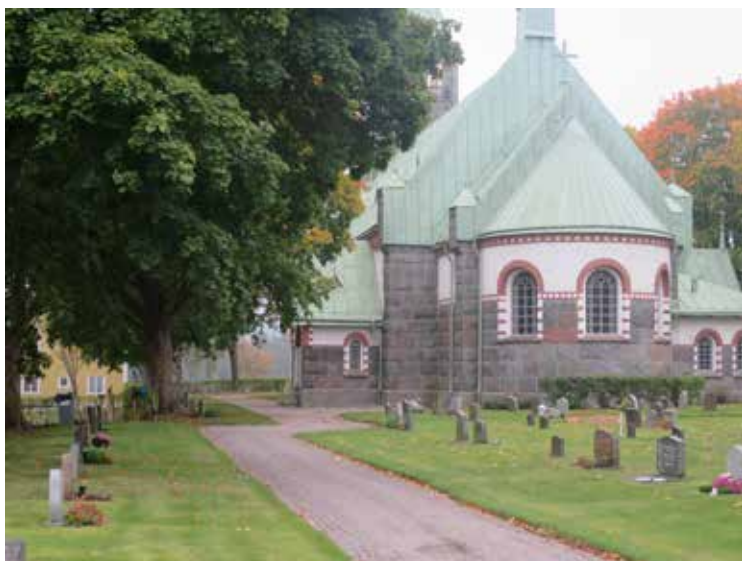
Resterande delar av grundplanen med rätvinkligt utlagda breda grusgångar är viktiga för den nyklassicistiska karaktären.

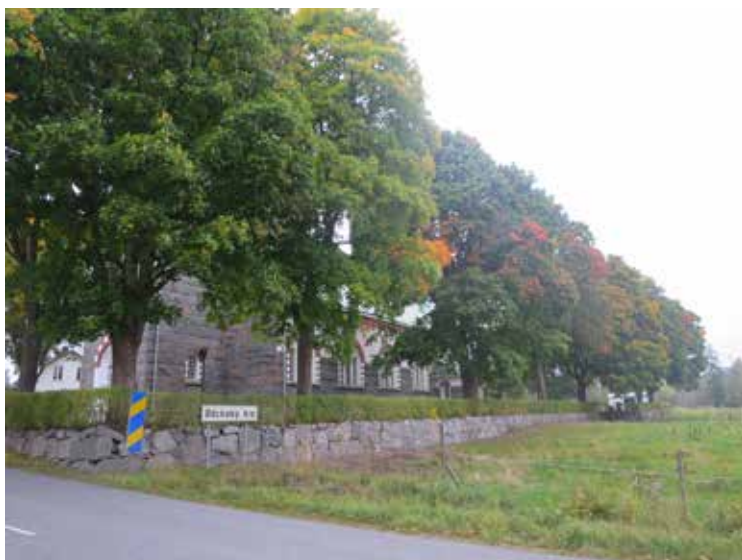
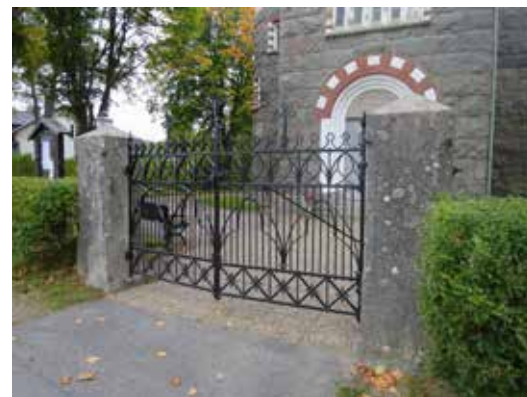
Grindarna är gestaltade i samklang med kyrkan i historiserande stil. Grindstolparna är liksom vapenhustrappan i ljusröd granit och har försetts med tidstypiska karvsnitt i hörnen. Framför kyrkans huvudentré har gången i sen tid erhållit beläggning av sjöstensplattor.

Kyrkogården avgränsas åt öster med en hög vällagd terrasseringsmur. Trädkransen av lönn från 1937 är intakt omkring kyrkogården med undantag av några gluggar i den norra delen.

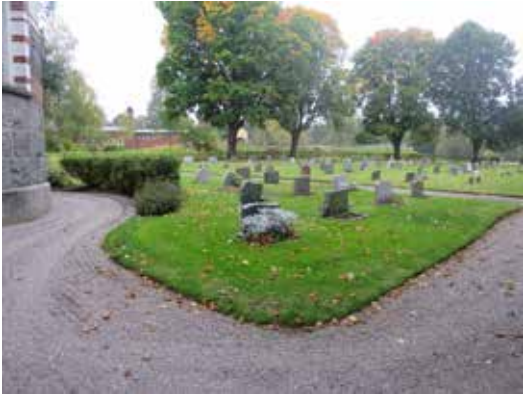
Norr om kyrkan kvarstår en rundad hagtornshäck som eventuellt skulle kunna vara samtida med kyrkan.

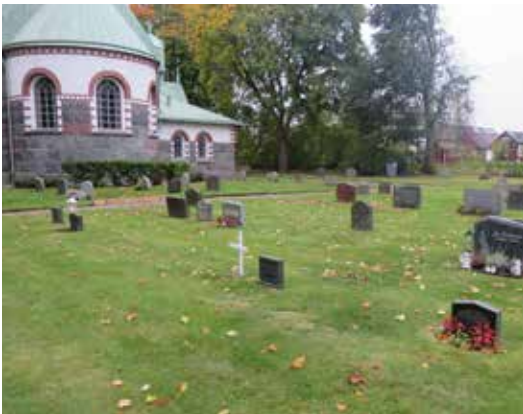
Gravrader med typiska allmänna linjenvårdar från 1940-talet inom kvarter H.

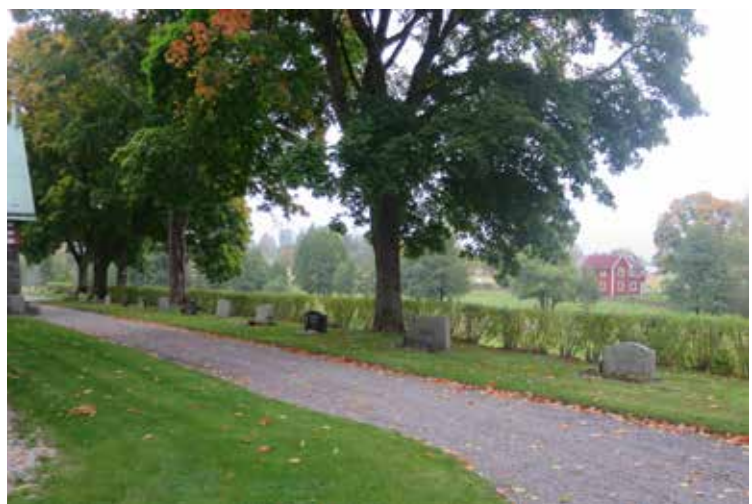
Kvarteren som kantar kyrkogården på ömse sidor om kyrkan har en stor andel familjegravvårdar från 1940- och 50-talen.

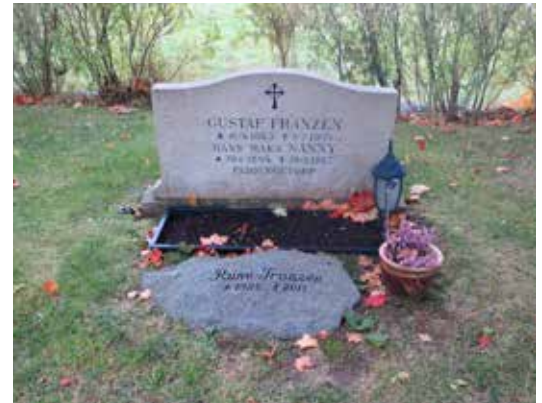
Köpmannen och ordföranden i kommunalfullmäktige Gustaf Franzéns gravvård i kalksten utgör ett påkostat exempel från 1940-talet.

| Gravnr. | Beskrivning/år | Inskription | Antikvarisk bedömning/urval | Fotografi |
|---|---|---|---|---|
| BÄNE-0020-21 | Vård av finhuggen rosa kalksten med mjukt rundat krön och svart inskription 1944. | GUSTAF FRANZÉN<br>*18/9 1883 +5/7 1944<br>HANS MAKÅ NANNY<br>*20/1 1894 +28/8 1967<br><br>PADDINGETORP | Klass 1.<br>Krigstida vård i ovanligt material och över person av lokalhistorisk betydelse. Gustaf Franzén var ordf. i kommunalfullmäktige | |

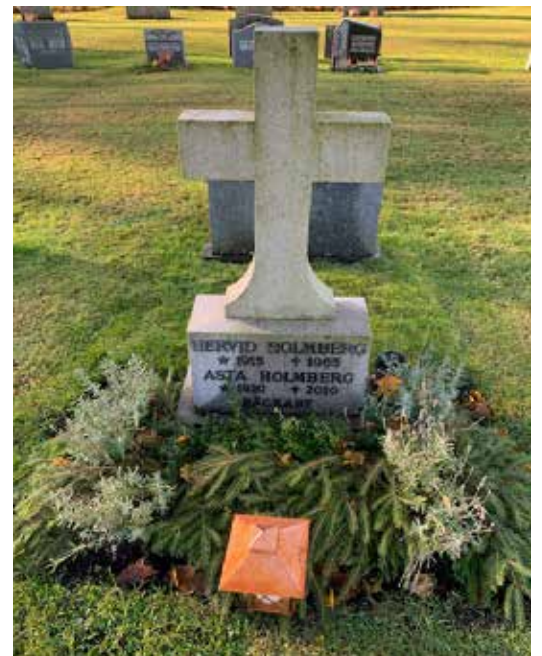
Korsformade vårdar i ljus granit börjar förekomma under 1930-talets funktionalism. Denna vård med kopparinskrift är dock från 1960-talet och återfinns i kvarter G (BÅNG 0156–57).

| BÄNG-0156-157 | Modernistiskt stenkors i ljus granit. | HERVID HOLMBERG<br>*1915 +1965<br>ASTA HOLMBERG<br>*1920 +2010<br><br>BÄCKABY | Klass 1.<br>Tidstypisk vård med påkostad utformning vid familjegrav. | |

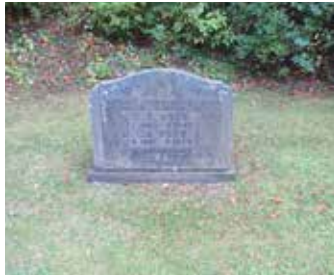
| Gravnr. | Beskrivning/år | Inskription | Antikvarisk bedömning/urval | Fotografi |
|---|---|---|---|---|
| BÄND-0005-6 | Funktionalistisk vård i svart granit med mjukt rundat krön och stiliserad dekor. 1940. | F. D. BORG<br>*1853 +1940<br>IDA BORG<br>*1861 +1952<br><br>VILA I FRID | Klass 1.<br>Tidstypisk vård från kyrkogårdens anläggningsskede. | |

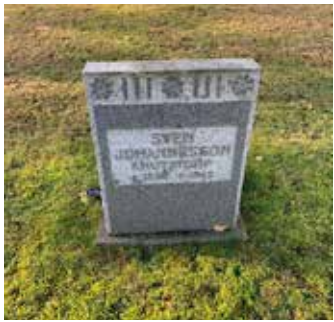
| BÄNG-0085 | Småskalig vård i grå granit med stiliserad fris. Sekundärt vänd. 1962. | GUSTAV SVENSSON<br>KNUTSTORP<br>*1921 +2013<br><br>Baksida:<br>SVEN JOHANNESSON<br>Knutstorp<br>*1874 +1962 | Klass 2.<br>Typisk allmänna<br>linjenvård inom<br>allmänt gravkvarter.<br>Återanvänd vid<br>samma gravplats. | |

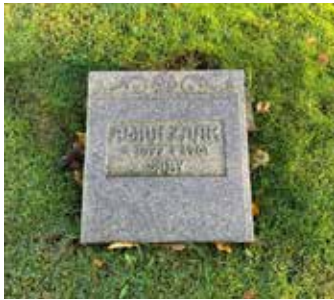
| BÄNG-0087 | Småskalig vård i rödgrå granit. Sekundärt nedlagd. | ALBIN ZAAR<br>*1899 +1961<br>SÄBY | Klass 2.<br>Typisk allmänna<br>linjenvård inom<br>allmänt gravkvarter. | |

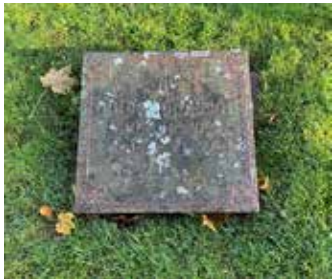
| BÄNG-0088 | Småskalig liggare i röd granit. | HULDA JONASSON<br>GUDMUNDSÅS<br>*1879 +1960 | Klass 2.<br>Typisk allmänna<br>linjenvård inom<br>allmänt gravkvarter. | |

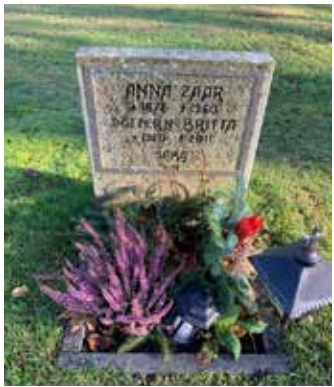
| BÄNG-0089 | Småskalig vård i rödgrå granit. Sekundärt nyttjad som familjegrav. Sekundär rabatt. | ANNA ZAAR<br>*1872 +1960<br>DOTTERN BRITTA<br>*1920 +2011<br>SÄBY | Klass 2.<br>Typisk allmänna<br>linjenvård inom<br>allmänt gravkvarter.<br>Sekundärt nyttjad<br>som familjegrav. | |

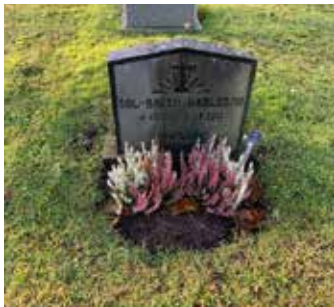
| BÄNG-0112 | Småskalig vinkelbruten vård i svart granit. Återanvänd vid samma gravplats. | SOL-BRITH Karlsson<br>*1935 +2011<br>KNUTSTORP<br><br>Baksida:<br>ELSA KARLSSON<br>KNUTSTORP<br>*1901+1953 | Klass 2.<br>Typisk allmänna<br>linjenvård inom<br>allmänt gravkvarter.<br>Sekundärt vänd. | |

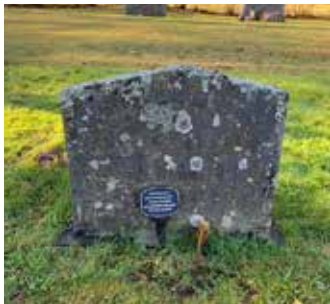
| BÄNG-0115 | Småskalig vinkelbruten vård i grå granit. | ANNA HANSSON<br>*1871 +1950 | Klass 2.<br>Typisk allmänna linjenvård inom allmänt gravkvarter. | |

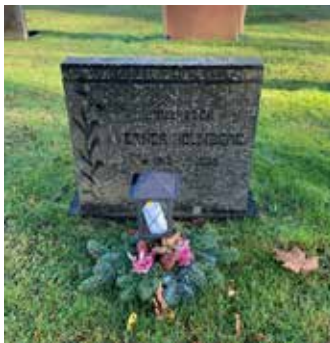
| BÄNG-0143 | Småskalig vård i svart granit med osymmetrisk dekor. | URMAKAREN<br>VERNER HOLMBERG<br>*1910 +1955 | Klass 1.<br>Typisk allmänna linjenvård inom allmänt gravkvarter. Titel. | |

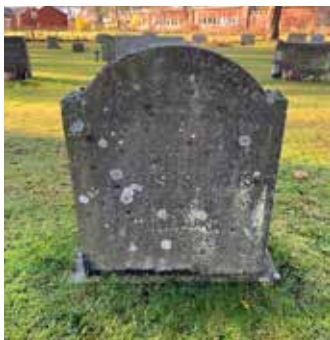
| BÄNH-0019-20 | Segmentbågig vård i svart granit med gryningsmotiv. 1941. | JOHAN<br>AUGUSTSSONS<br>FAMILJEGRV<br>TÅSTETORP<br>DAV. Ps. 23 | Klass 1.<br>Tidstypisk vård från kyrkogårdens anläggningsskede. | |

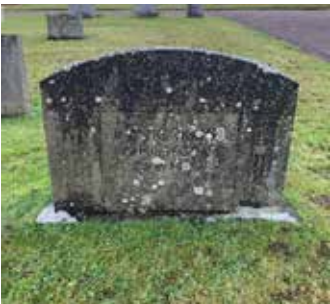
| BÄNH-0023-24 | Segmentbågig vård i svart granit med tempelgavelmotiv. 1939. | F.A. NORLINS<br>FAMILJEGRÄV<br>NORRSKOG<br><br>KRISTUS VÅRT HOPP | Klass 1.<br>Tidstypisk vård från kyrkogårdens anläggningsskede. | |

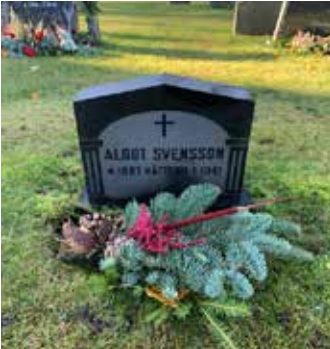
| BÄNH-0068 | Småskalig vinkelbruten vård i svart polerad granit med stiliserade kolonner. | ALGOT SVENSSON<br>*1887 HÄTTEBO +1947 | Klass 1.<br>Typisk allmänna linjenvård inom allmänt gravkvarter. | |

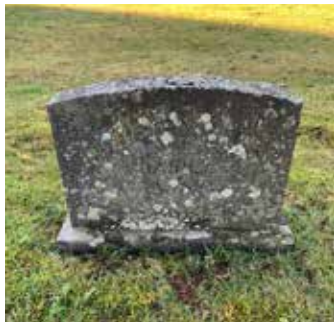
| BÄNH-0093 | Småskalig segmentbågig vård i grå granit. 1940 | HANNA<br>JOHANSSON<br><br>KRISTUS MITT LIV | Klass 1.<br>Typisk allmänna<br>linjenvård inom<br>allmänt gravkvarter. | |

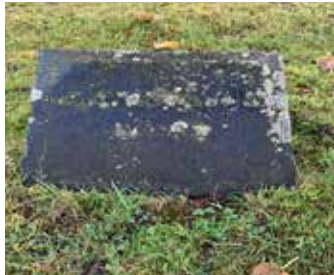
| BÄNH-0096 | Småskalig liggande vård i polerad svart granit. 1939. | J. A. HEDLUND<br>RÖSÅS | Klass 1.<br>Typisk allmänna<br>linjenvård inom<br>allmänt gravkvarter. | |

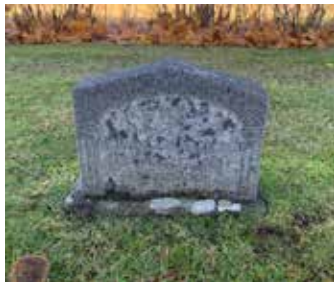
| BÄNH-0156-157 | Vård i grå granit med tempelgavelmotiv.. | JOHAN JOHANSSONS<br>FAMILJEGRV<br>HÄNGNEN | Klass 1.<br>Tidstypisk vård<br>från kyrkogårdens<br>anläggningsskede. | |

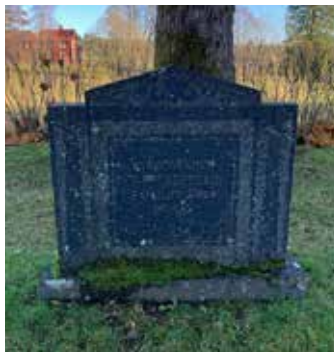
| BÄNH-0158-159 | Vård i svart granit med tempelgavelmotiv och polerad inskriptionstavla. | KYRKOVÄRDEN<br>F. J. PETTERSSONS<br>FAMILJEGRV<br>RÖSÅS | Klass 1.<br>Tidstypisk vård<br>från kyrkogårdens<br>anläggningsskede.<br>Titel. | |

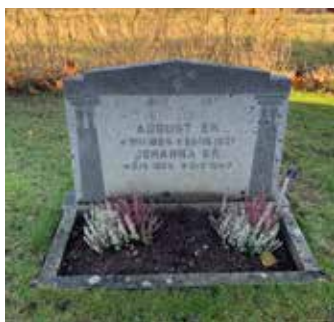
| BÄNH-0162-163 | Vård i grå granit med polerat tempelgavelmotiv. 1937. | AUGUST EK<br>*7/11 1854 +29/10 1937<br>JOHANNA EK<br>*8/6 1864 +3/3 1947 | Klass 1.<br>Tidstypisk vård<br>från kyrkogårdens<br>anläggningsskede. | |
