# Bäckaby gamla kyrkogård

Kulturhistorisk inventering och förslag till bevarandeplan  
Bäckaby socken i Vetlanda kommun, Jönköpings län, Växjö stift

Jönköpings läns museums dnr: 2021-055

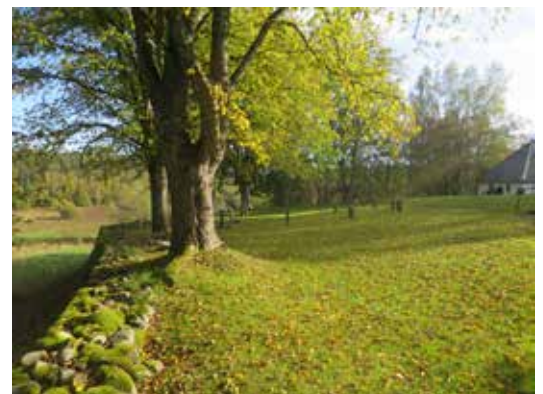
Kyrkogårdens östra ringmur som vetter mot en brant. Marken inom kyrkogården har successivt förhöjts genom åren och ligger här i nivå med murens krön.

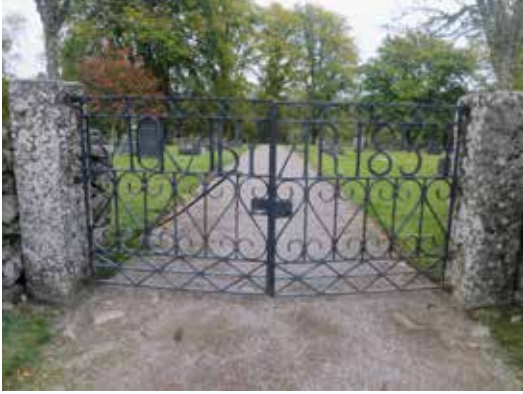
Smidesgrinden vid huvudentrén med inskriptionen "BÄCKABY ÅR 1854".

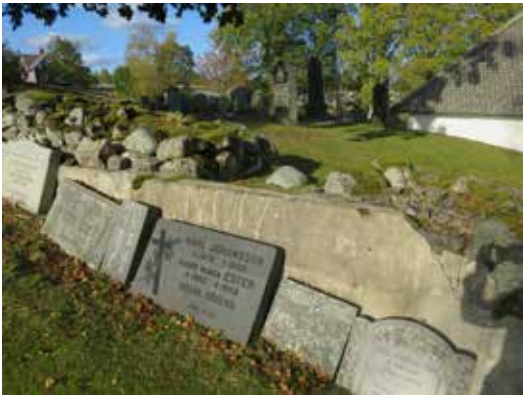
Resterna av en klivstätta i den sydvästra delen av ringmuren, vilken sekundärt satts igen med cementgjutning.

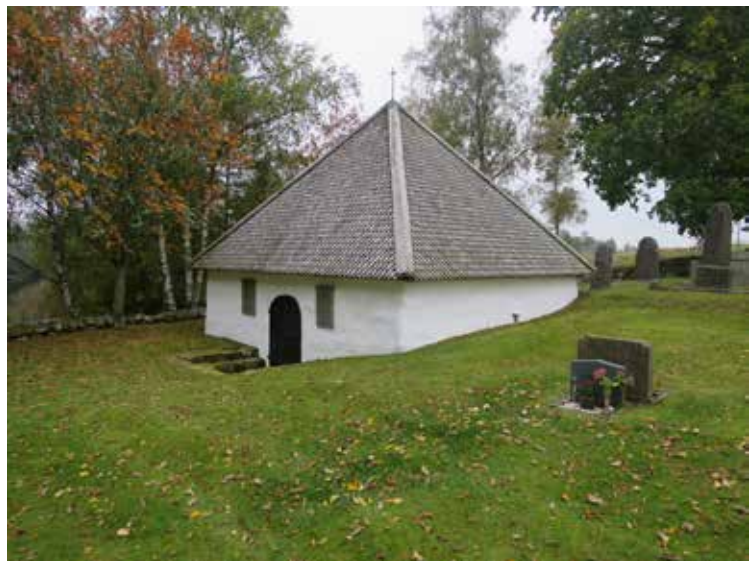
På sydvästra delen av kyrkogården ligger det Ehrensträhleska gravkoret. Detta uppfördes 1766 och utgör gravrum för 10 medlemmar ur släkten Ehrenstrählee vid Säby säteri. Gravkoret tillkom i samband med juridikprofessorn David Nehrmans död 1767 och inrymmer även hans namnkunniga maka Helena Maria Linnerius dotter till Lundabiskopen Jonas Linnerius. Två marmortavlor sat-

Det Ehrensträhleska gravkoret från 1766.

tes 1967 upp på fasaden med de dödas namn samt årtal för födsel och död. Gravkoret som efter förhöjningar av marken ligger delvis nedfällt under marknivå, har en kvadratisk plan och ett pyramidformat tak. Timmerstommen är reveterad med vit kalkputs och taket är täckt med spetsformade spån. Den kraftiga ekporten är en kopia från 1967 av den ursprungliga

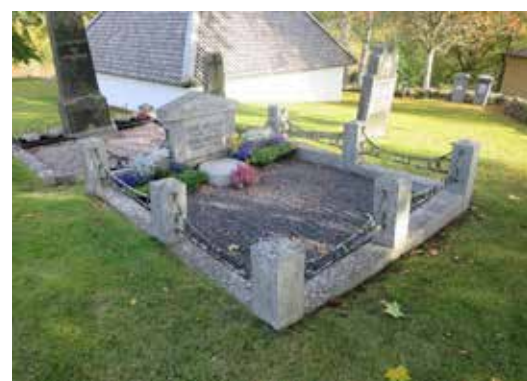
Handlare Karl Wilséns grusgrav med sammanhållen och välhållen gestaltning.

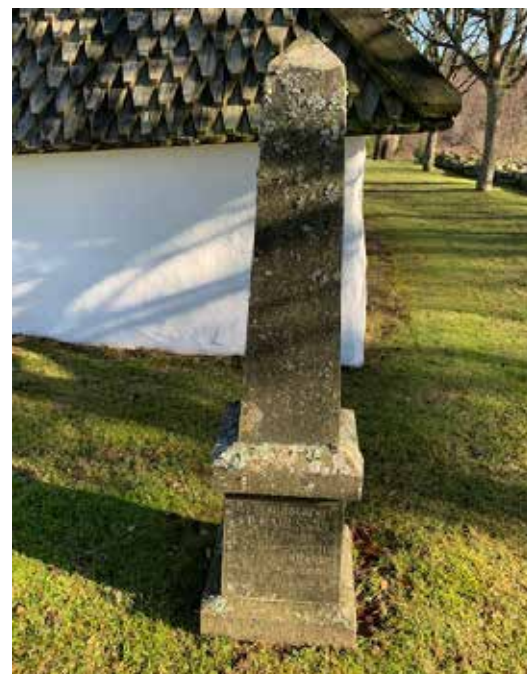
En mindre obelisk över byggmästaren Johan Petter Karlsson från 1907 tillhör de äldsta vårdarna på kyrkogården.

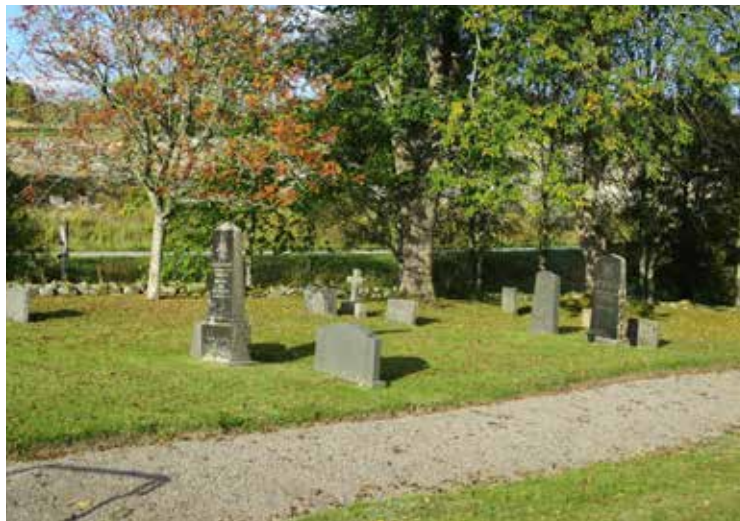
I kvarter C finns ett tiotal familjgravvårdar från 1910-talet, som bidrar till karaktären. Samtliga är i tidstypisk blandstil samt av svart granit.

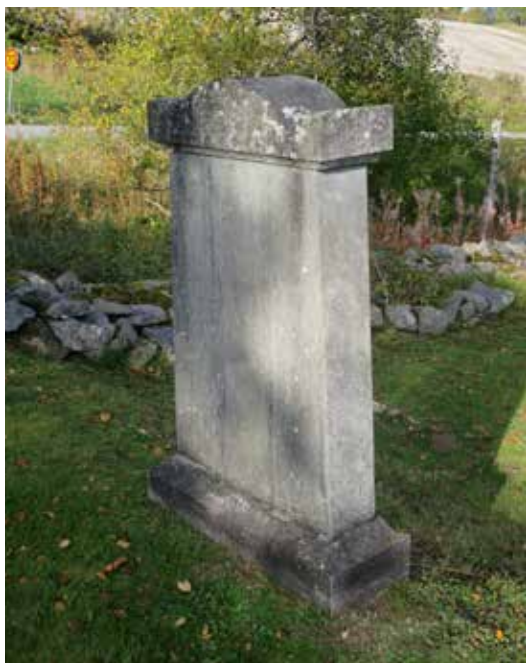
Komminister G A Johanssons gravvård från 1912 har en påkostad utformning i nyklassicistisk stil.

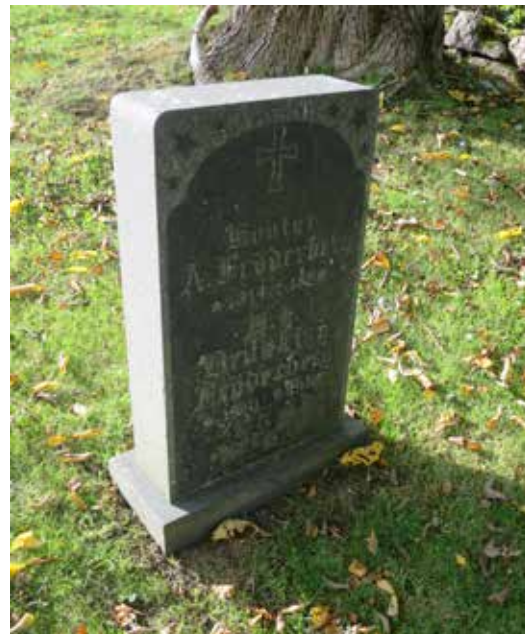
Kantorn och folkskolläraren Anders Fröderbergs gravvård från 1905 utgör kyrkogårdens äldsta på ursprunglig plats.

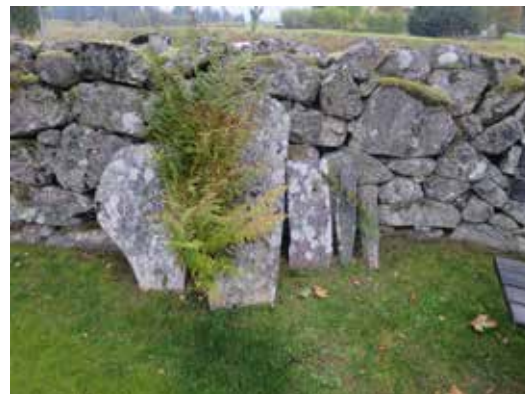
Några vårdar av lerskiffer från 1600- och 1700-talen står uppställda mot den västra kyrkogårdsmuren.

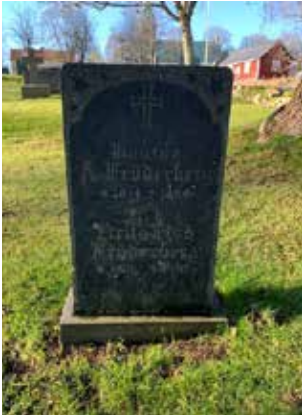
| Gravnr. | Beskrivning/år | Inskription | Antikvarisk bedömning/urval | Fotografi |
|---|---|---|---|---|
| BÄGA-0001-2 | Småskalig vård av svart granit i historiserande stil. Polerad gravstensmotiv med kors och stjärnor. 1905. | Kantor<br>A. Fröderberg<br>*1814 +1898<br>H. h.<br>Brita Elsa<br>Fröderberg<br>*1810 +1905 | Klass 1.<br>Tidstypisk vård, bland de äldsta på ursprunglig plats, över person av lokalhistorisk betydelse. Anders Fröderberg var klockare i Bäckaby med många andra allmänna förtroendeuppdrag som vaccinator. | |

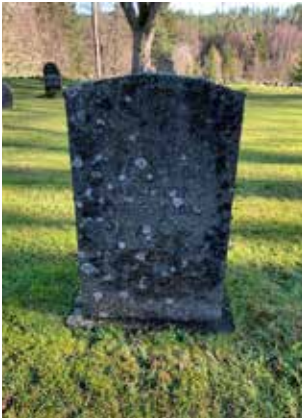
| Gravnr. | Beskrivning/år | Inskription | Antikvarisk bedömning/urval | Fotografi |
|---|---|---|---|---|
| BÄGA-0017 | Småskalig vård i svart finsågad granit. 1933. | ARMIDA<br>SVENSSON<br>ÅSLATORP<br>*1885 +1933<br>MAT. 24:35 | Klass 1.<br>Tidstypisk vård vid allmän grav. | |

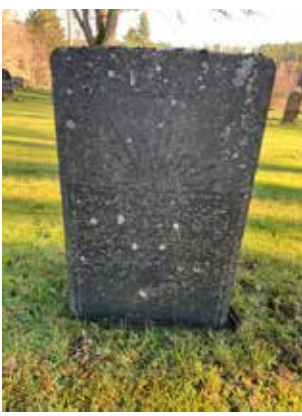
| Gravnr. | Beskrivning/år | Inskription | Antikvarisk bedömning/urval | Fotografi |
|---|---|---|---|---|
| BÄGA-0018 | Småskalig vård i svart granit med gryningsmotiv. | IDA ANDERSSON<br>PADDINGGETORP<br>*19/11 1854 +7/10 1933 | Klass 1.<br>Tidstypisk vård vid allmän grav. | |

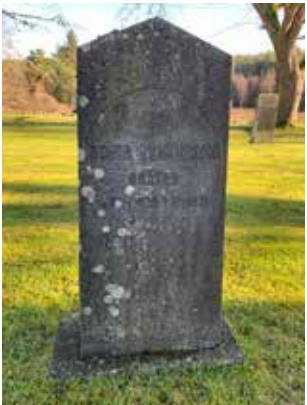
| BÄGA-0021 | Vinkelbruten vård i finhuggen grå granit med oval inskriptionstavla. 1931. | SOFIA JOHANSSON<br>BRÅTEN<br>*23/2 1879 +7/7 1931 | Klass 1.<br>Tidstypisk vård vid allmän grav. | |

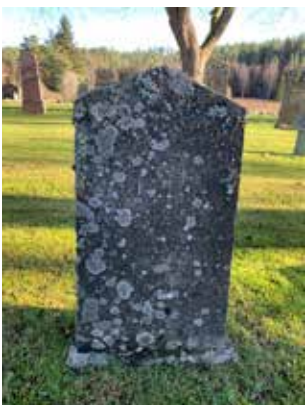
| BÄGA-0025 | Vinkelbruten vård i grå granit med motiv av lagerkrans. 1932. | ALFRED<br>SVENSSON<br>ÅSLATORP<br>*1881 +1932<br>JOH. 3:16 | Klass 1.<br>Tidstypisk vård vid allmän grav. | |

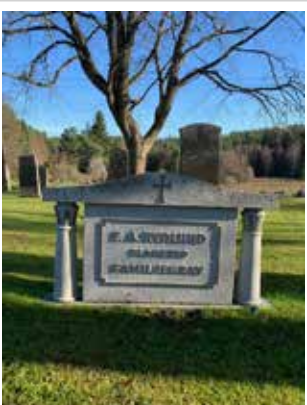
| BÄGA-0026-27 | Vård i ljus grå granit med tempelgavel och kolonner. 1932. | F. A. RYDLUND<br>SLAGERYD<br>FAMILJEGRAV | Klass 1.<br>Tidstypisk vård vid familjegrav över person av lokalhistorisk betydelse.<br>Frans August Ryd-lund var kyrkvård och ledamot i kommunalfullmäktige. | |

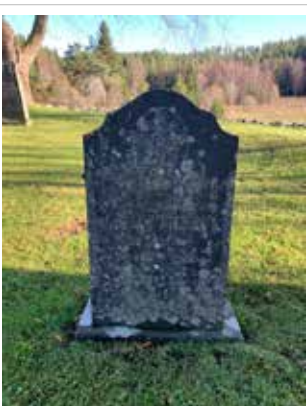
| BÄGA-0030 | Småskalig vård i svart polerad granit i historiserande stil. | HÄR VILAR<br>MATILDA NILSSON<br>NORRSKOG<br>*22/9 1869 +12/3 1933<br>JES. 53:5 | Klass 1.<br>Tidstypisk vård vid allmän grav. | |

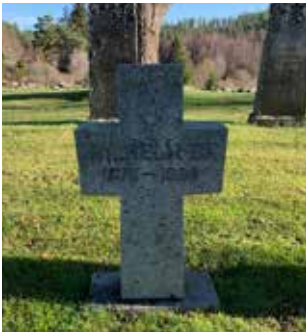
| BÄGA-0059 | Småskaligt funktionalistiskt kors i finhuggen ljus granit. 1928. | WILHELM EK<br>1870 – 1928 | Klass 1.<br>Vård med säregen utformning över person av lokalhistorisk betydelse. Wilhelm Ek var lärare och bygdefotograf samt även betraktad som ett original. | |

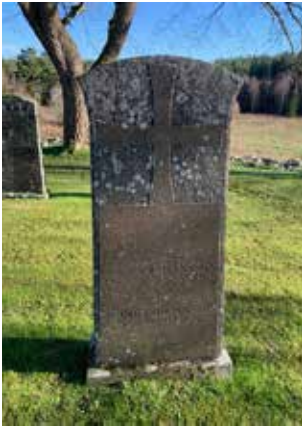
| BÄGA-0060 | Högrest vård i röd granit i historiserande stil, med gravstens- och korsmotiv. 1929. | Här vilar<br>SOFIA JOHANSSON<br>fr. Rösås<br>*1/2 1856 +26/8 1929<br>Dottern<br>ALMIDA JOHANSSON<br>*27/6 1897 +25/5 1986<br>SV. PS 483:1 | Klass 1.<br>Tidstypisk och karaktärsskapande vård (inom grupp med samtida vårdar). | |

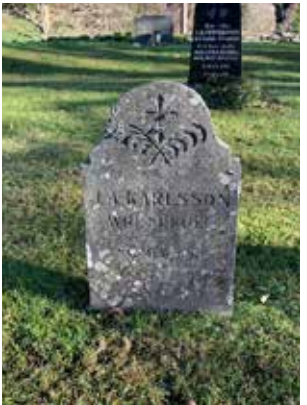
| BÄGA-0076 | Småskalig vård i grå granit med motiv av kors och palmblad. 1924. | J.A. KARLSSON<br>WRESEKULL<br>SV. MFB. 648 | Klass 1.<br>Tidstypisk vård med referens till frikyrkorörelsen. | |

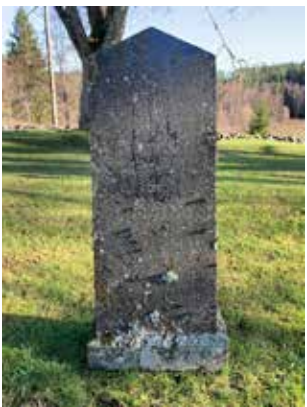
| BÄGA-0079 | Vinkelbruten vård i polerad svart granit. Motiv av kors. 1927. | JOHS JOHANNESSON<br>*13/4 1850 +3/4 1927<br>Tårtsatorp | Klass 2.<br>Tidstypisk vård. | |

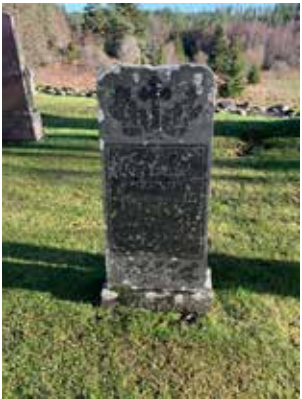
| BÄGA-0083-84 | Vård i svart delvis polerad granit i historiserande stil. Motiv av kors och ekkvistar. 1925. | HENRY KARLSSON<br>PERSTORP<br>*24/10 1904 +10/6 1925 | Klass 1.<br>Tidstypisk och karaktärsskapande vård. | |

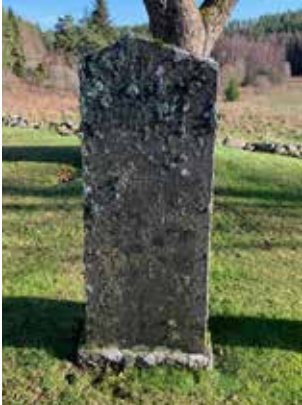
| BÄGA-0085-86 | Nationalromantisk vård i polerad svart granit med palm-bladsornament. 1925. | Hemmansägare<br>J.M. Karlsson<br>Fogelleken<br>*18/11 1844 +26/6 1925 | Klass 1.<br>Tidstypisk och karaktärsskapande vård. Titel. | |

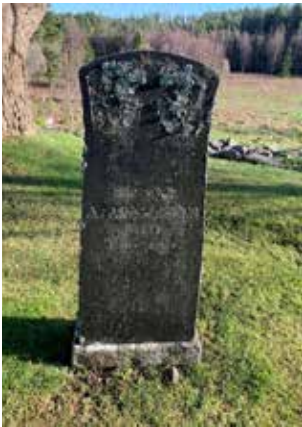
| BÄGA-0089 | Vård i svart polerad granit i historiserande stil. Motiv av kors och stiliserade blad. 1925. | A. ADAMSSON<br>RÖSÅS<br>*1839 +1925 | Klass 1.<br>Tidstypisk och karaktärsskapande vård. | |

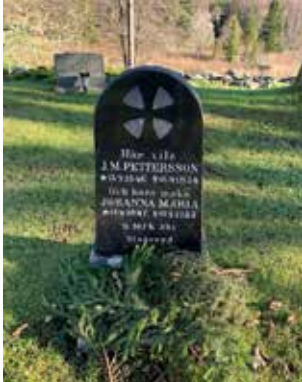
| BÄGA-0096-97 | Småskalig rundbågig vård i svart polerad granit med motiv av hjulkors. 1934. | Här vilar<br>J.M. PETTERSSON<br>*13/3 1846 +18/4 1934<br>Och hans maka<br>JOHANNA MARIA<br>*19/11 1847 *13/2 1923<br>S. Mfb. 351<br>Slageryd | Klass 2.<br>Tidstypisk vård. | |

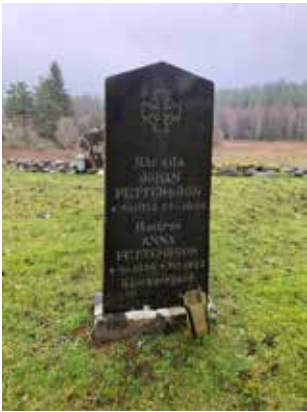
| BÄGA-0104-105 | Vinkelbruten vård i polerad svart granit. | Här vila<br>JOHAN<br>PETTERSSON<br>*13/1 18333/ 11 1924<br>Hustrun<br>ANNA<br>PETTERSSON<br>*1/12 1836 +31/7 1923<br>Klockaregård | Klass 1.<br>Tidstypisk och karaktärsskapande vård. | |

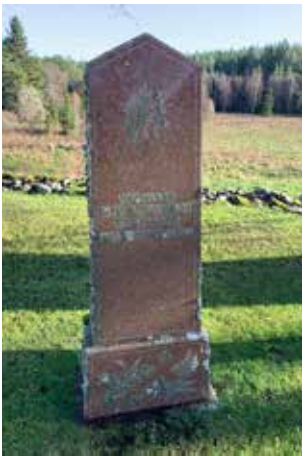
| BÄGA-0106 | Högrest vinkelbruten vård i polerad röd granit. Motiv av strålstjärna och kors på palmladskvistar. | HÄR VILAR<br>ANNA MATILDA<br>ADAMSSON<br>*17/8 1846 +3/12 1923 | Klass 1.<br>Tidstypisk och karaktärsskapande vård. | |

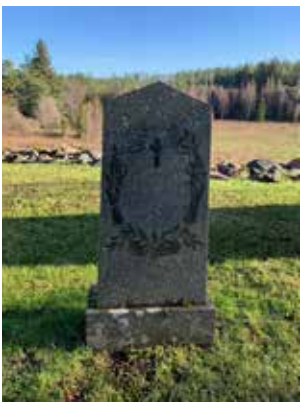
| BÄGA-0107 | Vinkelbruten vård i finsågad svart granit. Motiv av krans och kors. | AND. JOHANNESSEN<br>Paddingetorp<br>*21/8 1841 2/1 1924<br>Älskad och saknad | Klass 1.<br>Tidstypisk och karaktärsskapande vård. | |

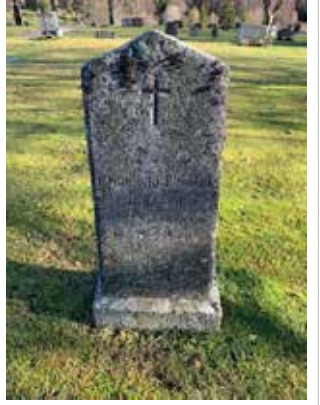
| Gravnr. | Beskrivning/år | Inskription | Antikvarisk bedömning/urval | Fotografi |
|---|---|---|---|---|
| BÄGB-0006 | Vinkelbruten vård i finhuggen grå granit med kors. Inskription ifylld med svart oljefärg. 1907. | Charlotta Elisabet<br>Jonsson<br>Från Pukås Lannaskede<br>18 23/3 36 – 19 28/12 07 | Klass 1.<br>Tidstypisk vård,<br>bland de äldsta på<br>ursprunglig plats. | |

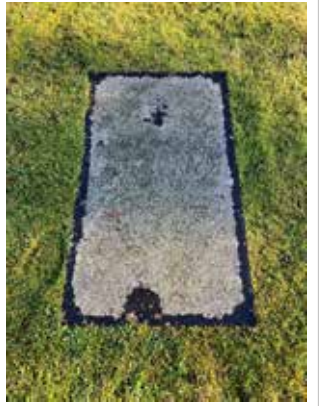
| Gravnr. | Beskrivning/år | Inskription | Antikvarisk bedömning/urval | Fotografi |
|---|---|---|---|---|
| BÄGB-0034 | Storskalig häll i polerad svart granit. 1934. | ANNA SAMUELSON<br>*18/4 1863 +16/9 1934<br>STOCKAREGÅRD<br>ÄLSKAD OCH SAKNAD | Klass 2.<br>Tidstypisk vård. | |

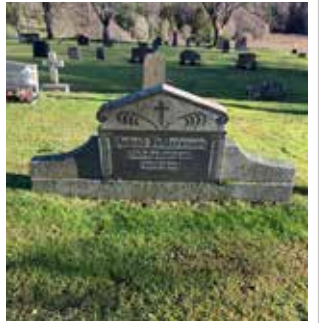
| Gravnr. | Beskrivning/år | Inskription | Antikvarisk bedömning/urval | Fotografi |
|---|---|---|---|---|
| BÄGB-0041-42 | Gavelformad vård i svart granit med volutformat krön. 1931. | August Petterssons<br>Bäckaby Övregård | Klass 2.<br>Tidstypisk vård. | |

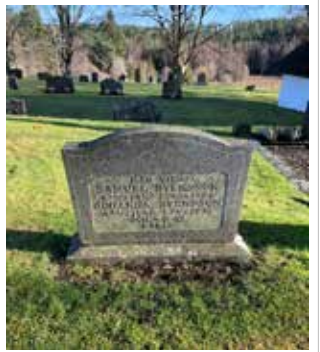
| Gravnr. | Beskrivning/år | Inskription | Antikvarisk bedömning/urval | Fotografi |
|---|---|---|---|---|
| BÄGB-0043-44 | Mellankrigstida finsågad vård i polerad ljus granit. | HÄR VILAR<br>SAMUEL SVENSSON<br>*24/9 1843 +26/10 1928<br>JOHANNA SVENSSON<br>*22/3 1846 +21/5 1937<br>JOH: S 11-25<br>RÖSÅS | Klass 1.<br>Vård över person<br>av lokalhistro-<br>risk betydelse.<br>Samuel Svensson<br>var predikant inom<br>Västra Härads<br>missionsförening<br>1900–1906. | |

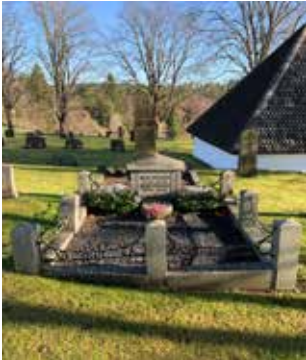
| BÄGB-0045-46 | Monumental grusgrav med staket av finsågade stenpolare och smide. Vård i ljus granit med tempelgavel och stiliserade kolonner. Motiv av palmbladskvistar och kors. 1928. Sekundärsten. | KARL WILSÉN<br>*1868 +1928<br>ANNA WILSÉN<br>*1864 +1929<br>I TACKSAMT MINNE BEVARAD<br><br>Sekundärsten:<br>ELIASSON<br>MARTA<br>*1923 +2014 | Klass 1.<br>Karaktärsskapande grusgrav med påkostad och sammanhållen utformning över person av lokalhistorisk betydelse. Karl Wilsén var handlare och skomakare samt aktiv vid bygget av Bäckaby missionshus 1908–09 och Bäckaby ålderdomshem 1932. | |

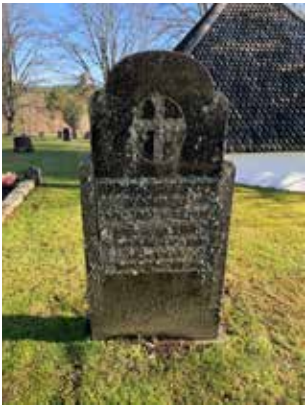
| BÄGB-0047-48 | Storskalig vård av polerad svart granit i funktionalistisk stil. 1931. | ANDERS MAGNUSSON<br>KLOCKELUND<br>*11/2 1847 +14/1 1931<br>HANS MAKÅS<br>IDA<br>*20/9 1862 +19/2 1931<br>SV. PS. 477 8V.<br>TACK FÖR ALL KÄRLEK. | Klass 1.<br>Tidstypisk och karaktärsskapande vård. | |

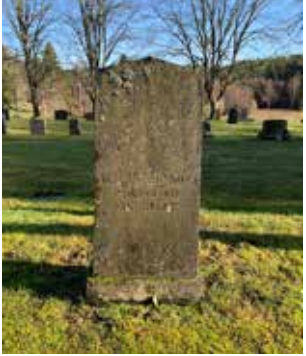
| BÄGB-0062 | Vinkelbruten vård i svart granit, delvis polerad. | AUG. ANDERSSON<br>PADDINGETORP<br>FAMILJEGRÄV | Klass 2.<br>Tidstypisk vård. | |

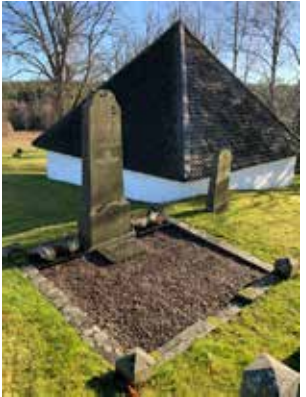
| BÄGB-0066-67 | Monumental grusgrav med stenram och låga hörnpolare. Högre vård av polerad svart granit i wienerjugend. Motiv med festonger. Sekundärsten. | S. A. HELGESSONS<br>SÄBY<br>FAMILJEGRÄV | Klass 1.<br>Karaktärsskapande grusgrav med påkostad utformning av hög kvalitet. | |

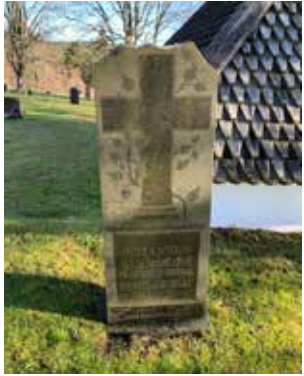
| BÄGB-0068-69 | Nationalromantisk vård i grov och finhuggen svart granit med polerat gravkorsmotiv och med stiliserad växtdekor. | JOHANNES SVENSSONS<br>SLAGERYD ÖVREG.<br>FAMILJEGRÄV<br><br>Älskad i livet<br>saknad i döden. | Klass 1.<br>Tidstypisk och karaktärsskapande vård. | |

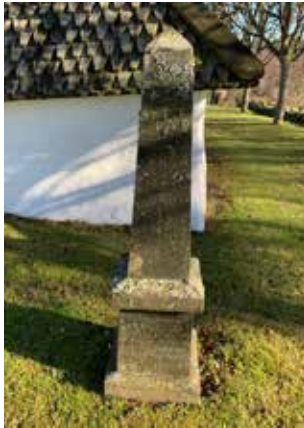
| BÄGB-0073-74 | Mindre obelisk i svart polerad granit. 1910. | Byggmästaren<br>J. P. KARLSSON<br>Södraholm<br>21/7 1828 – 22/1 1910<br>HUSTRUN JOHANNA<br>14/5 1830 – 21/3 1907<br>Gärd af tacksamma BARN | Klass 1.<br>Tidstypisk och karaktärsskapande vård. Titel.<br><br>Johan Peter odlade upp Södraholm. Han var även snickare och gjorde tröskverk och möbler. | |

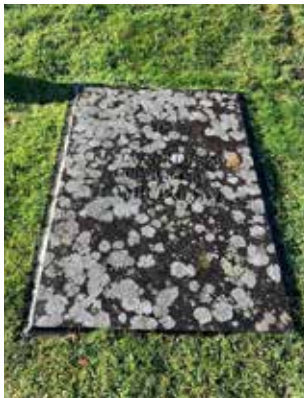
| BÄGB-0089-90 | Liggande häll i finsågad grå granit. Motiv av stjärna. | GUSTAV JOHANSSON<br>GUDMUNDSÅS<br>FAMILJEGRÄV | Klass 2.<br>Tidstypisk vård. | |

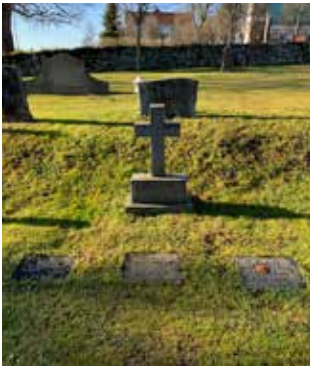
| BÄGB-0095-96 | Stenkors i finhuggen ljus granit i funktionalistisk stil. 1936. Tre lig-gande stenar över barnen. 1936. | <p>POSTSTATIONSFÖREST.<br/>J.A. SVENSSON *1851 +1936<br/>HUSTRUN<br/>A.M. SVENSSON *1855 +1943</p> <p>Sekundärstenar från v-h:</p> <p>a)<br/>HILDA<br/>SVENSSON<br/>*1895 +1982<br/>Ps. 336</p> <p>b)<br/>LANTBR.<br/>SIGFRID SVENSSON<br/>*1892 +1973<br/>I GUDS HAND</p> <p>c)<br/>KANTOR<br/>ANNA SVENSSON<br/>*1902 +1986<br/>I TRON PÅ GUD</p> | Klass 1.<br>Tidstypisk vård.<br>Titel. | |

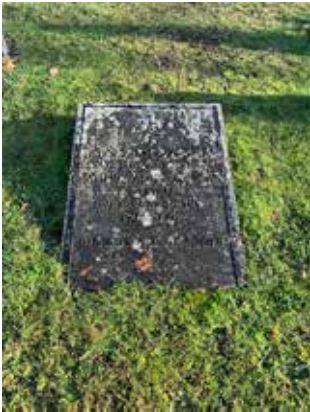
| BÄGB-0128 | Häll i svart granit. 1943. Motiv av kors. | <p>PETER ZAKRISSON-SPAARK<br/>24/2 1847 – 23/4 1913<br/>MATILDA ZAKRISSON-SPAARK<br/>F. HJERTBERG<br/>10/2 1844 – 3/2 1943<br/>FAGERÄNG<br/>BARNBARNEN RESTE VÅRDEN</p> | Klass 2.<br>Tidstypisk vård. | |

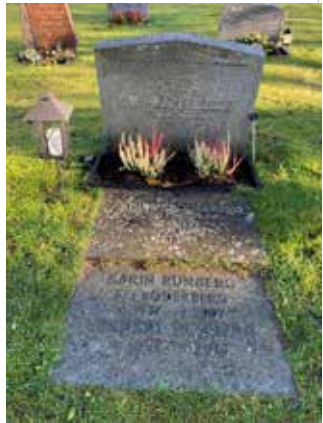
| Gravnr. | Beskrivning/år | Inskription | Antikvarisk bedömning/urval | Fotografi |
|---|---|---|---|---|
| BÄGC-0014-15 | Vinkelbruten vård av ljusgrå granit i funktionalistisk stil. 1930. Två sekundärstenar i ljus granit. | Kantor<br>A. M. Fröderberg<br>Familjegrav<br><br>Sekundärstenar:<br>A)<br>FIL. MAG.<br>ARTHUR FRÖDERBERG<br>FÖDD I BÄCKABY<br>22.12 1882<br>DÖD I LUND<br>21.7 1965<br>B)<br>KARIN RUNBERG<br>F. FRÖDEBERG<br>*1937+ 2009<br>LENNART RUNBERG<br>*1935 +2013 | Klass 1.<br>Vård över person av lokalhistorisk betydelse. A M Fröderberg, 1843–1930, var folkskollärare och kantor i Bäckaby. | |

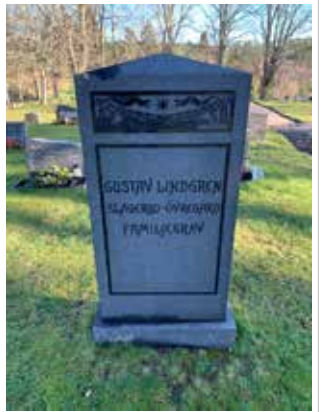
| Gravnr. | Beskrivning/år | Inskription | Antikvarisk bedömning/urval | Fotografi |
|---|---|---|---|---|
| BÄGC-0016-17 | Vård i svart granit med pyramidformad topp i klassicerande stil. Motiv av festong. 1925. | GUSTAV LINDGREN<br>SLAGERYD – ÖVREGÅRD<br>FAMILJEGRV | Klass 1.<br>Tidstypisk och karaktärsskapande vård. | |

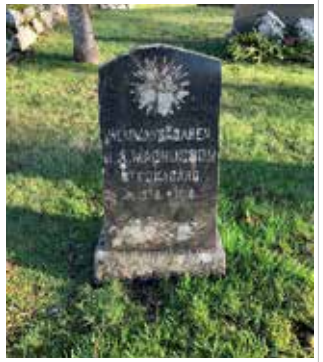
| Gravnr. | Beskrivning/år | Inskription | Antikvarisk bedömning/urval | Fotografi |
|---|---|---|---|---|
| BÄGC-0018 | Småskalig vård i polerad svart granit. Motiv av palmblad och strålsol. 1916. | HEMMANSÄGAREN<br>J. A. MAGNUSSON<br>STOCKAGÅRD<br>*1870 +1916 | Klass 2.<br>Tidstypisk vård med titel. | |

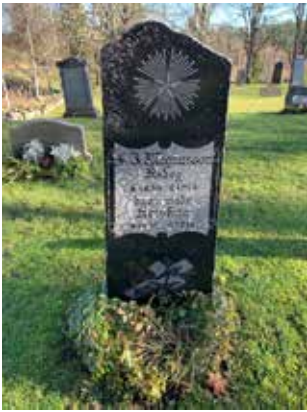
| BÄGC-0019-20 | Högrest vård i nationalromantisk stil. Polerad svart granit med motiv av inskriptions-tavla, kors och strålande stjärna. 1916. | F. J. Magnusson<br>Åskog<br>*1836 +1916<br>hans maka<br>Kristina<br>*1839 +1917 | Klass 1.<br>Tidstypisk och karaktärsskapande vård. | |

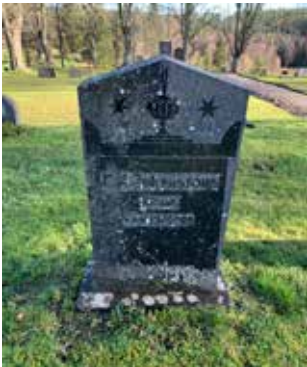
| BÄGC-0032-33 | Vinkelbruten vård i svart granit. Motiv av akrotierier, stjärnor och oljelampa. | C. A. Johanssons<br>Rösås<br>Familjegrav | Klass 1.<br>Tidstypisk och karaktärsskapande vård. | |

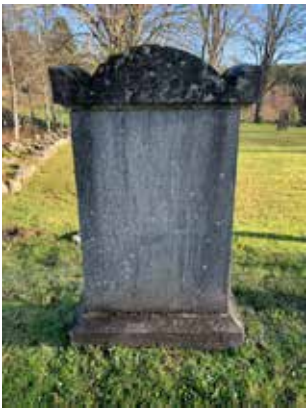
| BÄGC-0045-46 | Vård i nyklassicistisk stil, krönformat med akrotierier. Vården i grå finsågad granit. 1912. | KOMMINISTER<br>I<br>BÄCKABY<br>G.A.O. JOHANSSON<br>*I.XII. 1851 +8.II. 1912<br>HULDA JOHANSSON<br>f. MAGNUSSON<br>* 15.I. 1868 +7.III. 1958 | Klass 1.<br>Komministergrav med vård som håller hög kvalitet i utformningen. | |

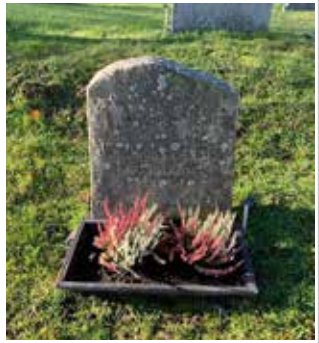
| BÄGC-0048 | Småskalig modernistisk vård i grå granit. | <p>UNGDOMENS VÄN<br/>JOSUA SVENSSON<br/>*6/4 1865 +3/1 1956<br/>SVENSTORP<br/>FRÄLSNINGSARMÉN VETLANDA<br/>RESTE VÅRDEN</p> | <p>Klass 1.<br/>Minnesvård över person av lokalhistorisk betydelse. Josua Svensson, kallad "Josua på Nabben" var ett bygdeoriginal. Han var rallare, bl a vid bygget av Luleå-Gällivare järnväg. Senare hemlös som fick hjälp av Frälsningsarmén i Stockholm. Testamenterade sitt torp och sina ägodelar till Frälsningsarmén.</p> | |

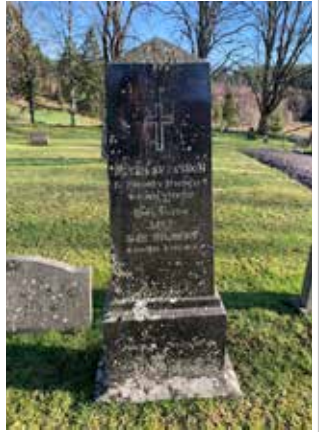
| BÄGC-0062-63 | Högrest vård i polerad svart granit med pyramidtopp och postament. 1912. | <p>PETER SVENSSON<br/>Fr. Bäckaby Storegård<br/>*8/1 1831 +27/1 1913<br/>Hans hustru<br/>LISA<br/>född NILSSON<br/>*30/3 1833 +28/8 1912<br/>Joh. 11.25 Sv. Ps. 484</p> | <p>Klass 1.<br/>Tidstypisk och karaktärsskapande vård.</p> | |

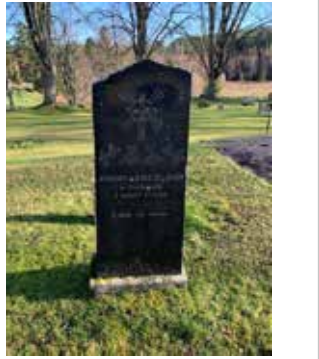
| BÄGC-0083 | Nationalromantisk vård i polerad svart granit. Motiv av stålsol, kors och murgröna. 1910. | <p>ANDERS A. SAMUELSSON<br/>fr. Stockagård<br/>*9/12 1857 +7/7 1910<br/>Älskad och saknad.</p> | <p>Klass 1.<br/>Tidstypisk och karaktärsskapande vård.</p> | |

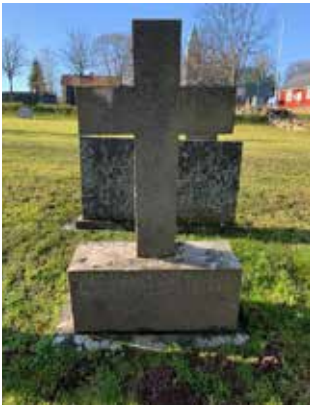
| BÄGC-0087-88 | Funktionalistiskt stenkors i ljus granit. 1948. | EMIL JOHANSSON<br>FAMILJEGRÄV | Klass 2.<br>Tidstypisk vård med säregen utformning. | |

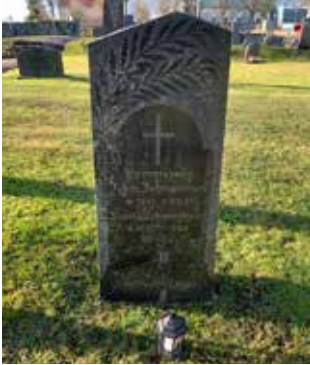
| BÄGC-0091-92 | Nationalromantisk vård i svart delvis polerad granit med motiv av palmkvistar. 1909. | Hemmansäg.<br>Johan Johannesson<br>*1841 +1909<br>Lovisa Johannesson<br>*1850 +1929<br>Rösås<br>Jesus kommer snart. | Klass 1.<br>Tidstypisk och karaktärsskapande vård. Titel. | |

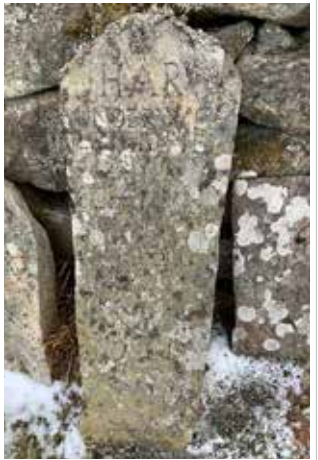
| Gravnr. | Beskrivning/år | Inskription | Antikvarisk bedömning/urval | Fotografi |
|---|---|---|---|---|
| Ur bruk, vid västra ringmuren. | Upprest vård av handhuggen lerskiffer med rundbågigt krön. 1827. | HÄR UNDER WILAR<br>STOFTET EFTER UNGA<br>RUSTHÅLLAREN PETER<br>JOHANSSON BÄCKABY.KL.G<br>FÖDD I ARNAMÅLA<br>D:4 MARS 1806<br>DÖD I BÄCKABY. K:G<br>D:27 APRIL 1827<br>IDAG MIG<br>IMORGON DIG<br>C.O.D<br>PIS | Klass 1.<br>Förindustriell loklat<br>tillverkad gravvård.<br><br>Bör finnas med på<br>kyrkans inventarie-<br>förteckning. | |

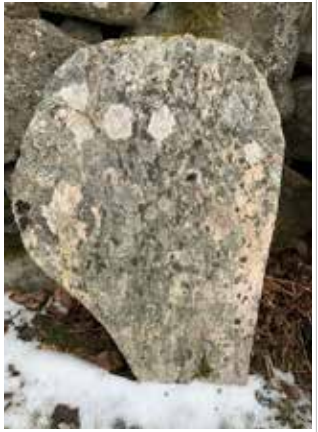
| Gravnr. | Beskrivning/år | Inskription | Antikvarisk bedömning/urval | Fotografi |
|---|---|---|---|---|
| Ur bruk, vid västra ringmuren. | Vård i handhuggen lerskiffer. Naturstensflisa med rund form.<br><br>Eventuellt från 1834 enligt inventarieförteckning. | HÄR UNDER HVILAR<br>STOFTET EFTER<br>UNGA HUSTRUN<br>C.M.N.D. FÖDD I RÖSÅS.<br>G.D. 18 26 04 DÖD I RÖSÅS<br>7<br>N.G.I. IDAG MIG IMORGON DIG | Klass 1.<br>Förindustriell loklat<br>tillverkad gravvård.<br><br>Bör finnas med på<br>kyrkans inventarie-<br>förteckning. | |

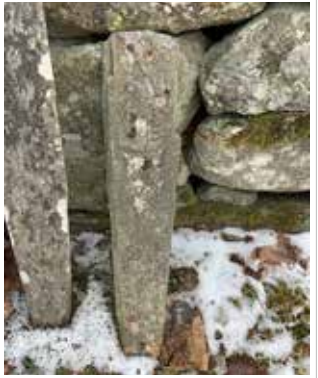
| Gravnr. | Beskrivning/år | Inskription | Antikvarisk bedömning/urval | Fotografi |
|---|---|---|---|---|
| Ur bruk, vid västra ringmuren. | Småskalig stolpformad vård i handhuggen lerskiffer. | AG<br>JD<br>R. | Klass 1.<br>Förindustriell loklat<br>tillverkad gravvård.<br><br>Bör finnas med på<br>kyrkans inventarie-<br>förteckning. | |

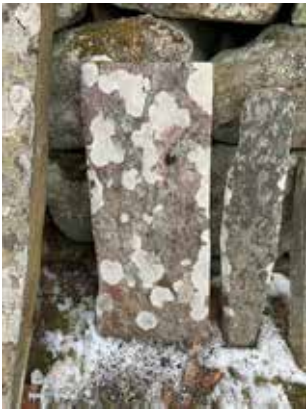
| Ur bruk, vid västra ringmuren. | Småskalig rektangulär vård i handhuggen lerskiffer. 1878. | HÄR<br>U.D.W.<br>A.Z.I.D<br>1878<br>(Osäker tolkning) | Klass 1.<br>Förindustriell loklat tillverkad gravvård.<br><br>Bör finnas med på kyrkans inventarieförteckning. | |

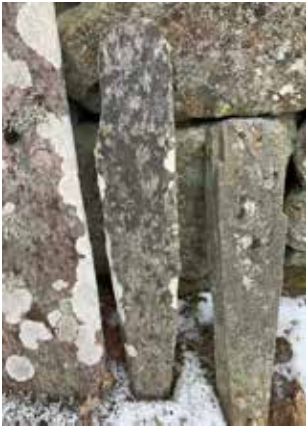
| Ur bruk vid västra ringmuren. | Småskalig möjlig vård i lerskiffer. | Ingen synlig inskription. | Klass 1.<br>Möjlig förindustriell loklat tillverkad gravvård. Stenens eventuella status som gravvård bör bedömas av antikvarie. | |
