# Under Chinabiografen

Arkeologisk för- och slutundersökning inför nybyggnation  
inom kvarteret Abborren 6, inom RAÄ fornlämning nr 50,  
Jönköpings stad och kommun, Jönköpings län

Arkeologisk för- och slutundersökning inför nybyggnation i kvarteret  
Abborren 6, inom RAÄ fornlämning nr 50, Jönköpings stad och kommun

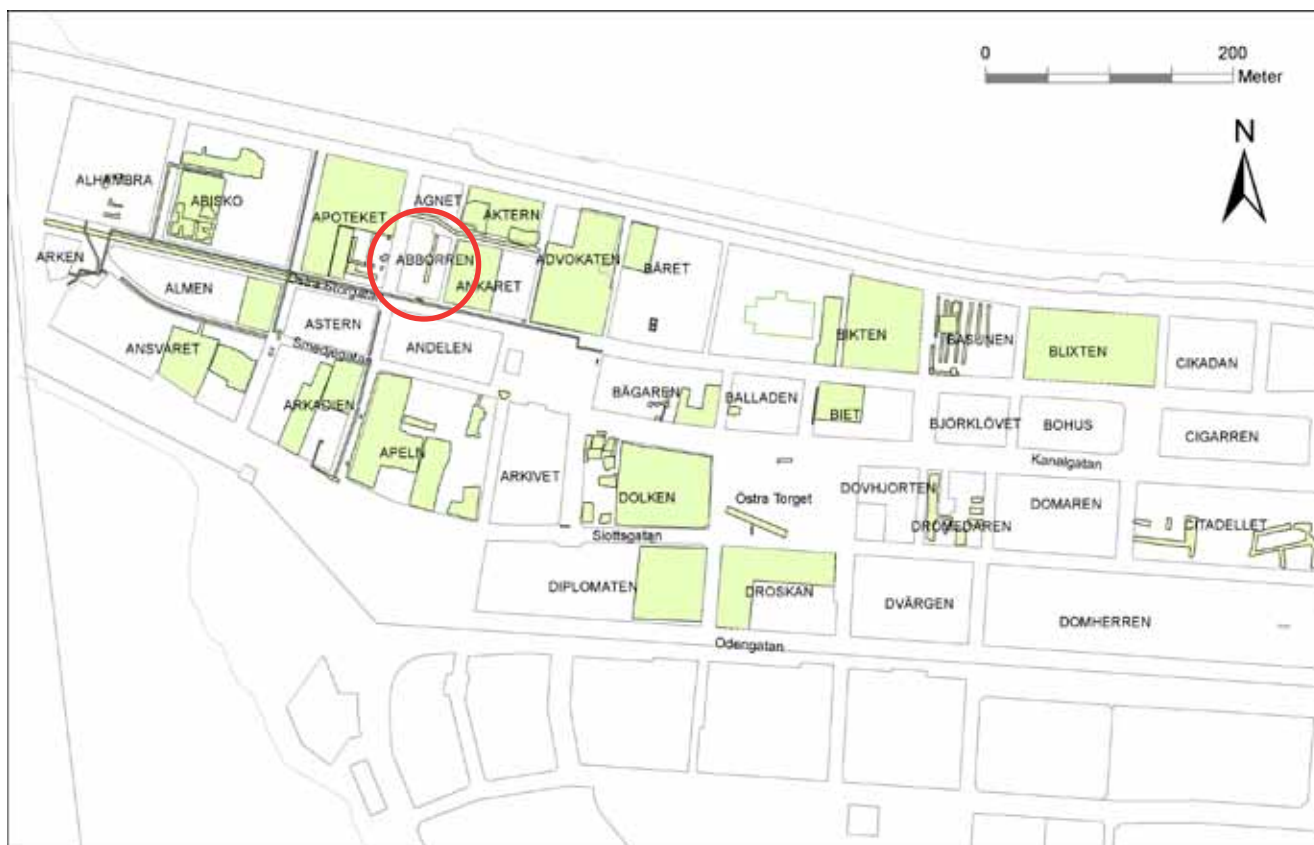
FIGUR 3A. Stadsdelen Öster med tidigare utförda arkeologiska undersökningar markerade med grönt. Kvarteret Abborren markerad med en röd cirkel.

Från början av 1970-talet har Jönköpings läns museum utfört ett antal större arkeologiska utgrävningar inom 1600-talets stadsområde, det vill säga nuvarande stadsdelen Öster. Bland dessa kan nämnas kvarteren Ankaret, Ansvaret, Apeln, Apoteket, Arkadien, Diplomaten, Dolken, Dromedaren och Droskan. Vid dessa undersökningar har dokumenterats bland annat lämningar efter trähus såsom bostadshus, verkstäder, förråd och innergårdar. De flesta tomter har även haft träkistor i botten för att skapa ny mark på gammal sjöbotten. Gårdarna, som påträffats inom kvarter som börjar på "D", räknas till den så kallade Tyska och Svenska Maden, ett hantverksområde med varierad sammansättning, se FIGUR 3.

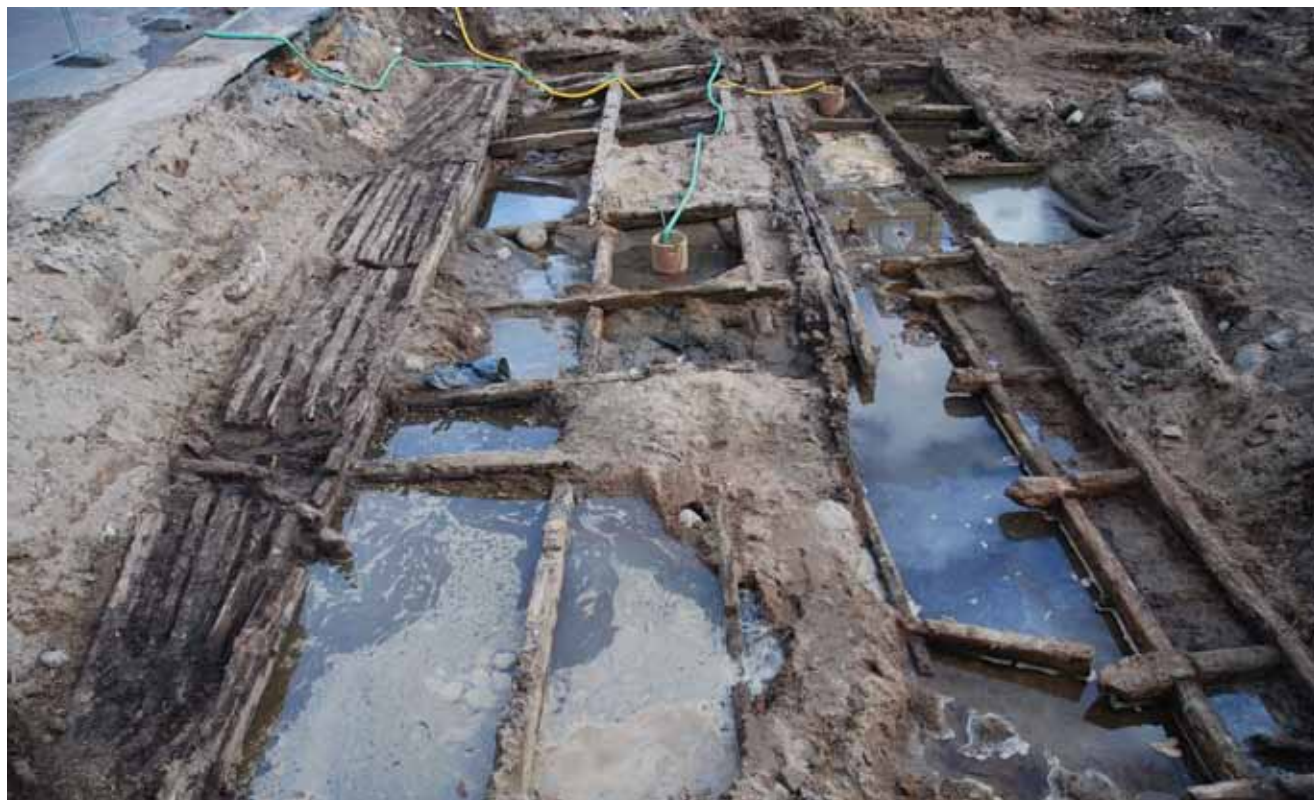
FIGUR 7. Fotografi från väster över de framschaktade träkistorna som varit en förutsättning för att kunna fylla ut och skapa ny mark i den norra änden av tomten. I den vänstra kanten syns bryggan som då låg i strandkanten.

Tomterna inom kvarteret Abborren har alltid haft kontakt med vattnet och därmed Vättern. Där hämtade man sitt vatten och där hade man båtar för frakt och fiske. Vid sekelskiftet 1600/1700 har behovet av mer mark till ytterligare byggnader på tomten ökat. Tomtägarna, två vid denna tid, har börjat skapa ny tomtmark genom att sänka ner ihopsatta träkistor bestående av timmer som satts samman med knutar, se FIGUR 7. Dessa sänktes ner i vattenbrynet

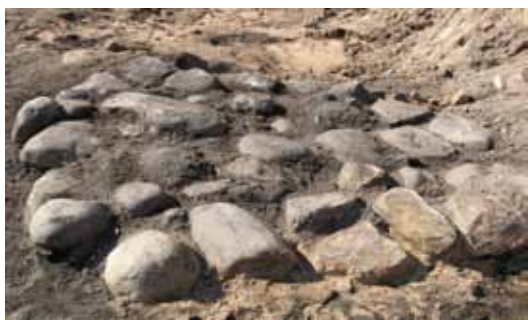
FIGUR 13. Foto på fundamentet/ässjan i Hus 5009.

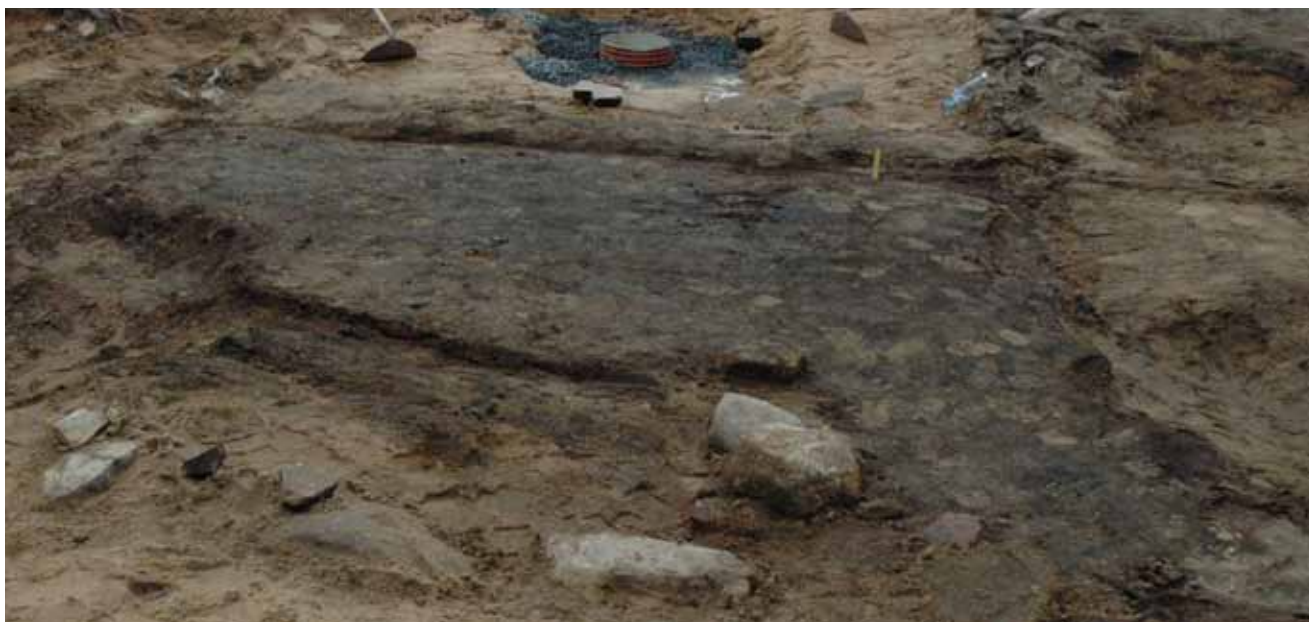
FIGUR 16. Foto över Hus /källare 5002. Här syns golvlagret bestående av kasserade gjutformar. Fotot taget från söder.

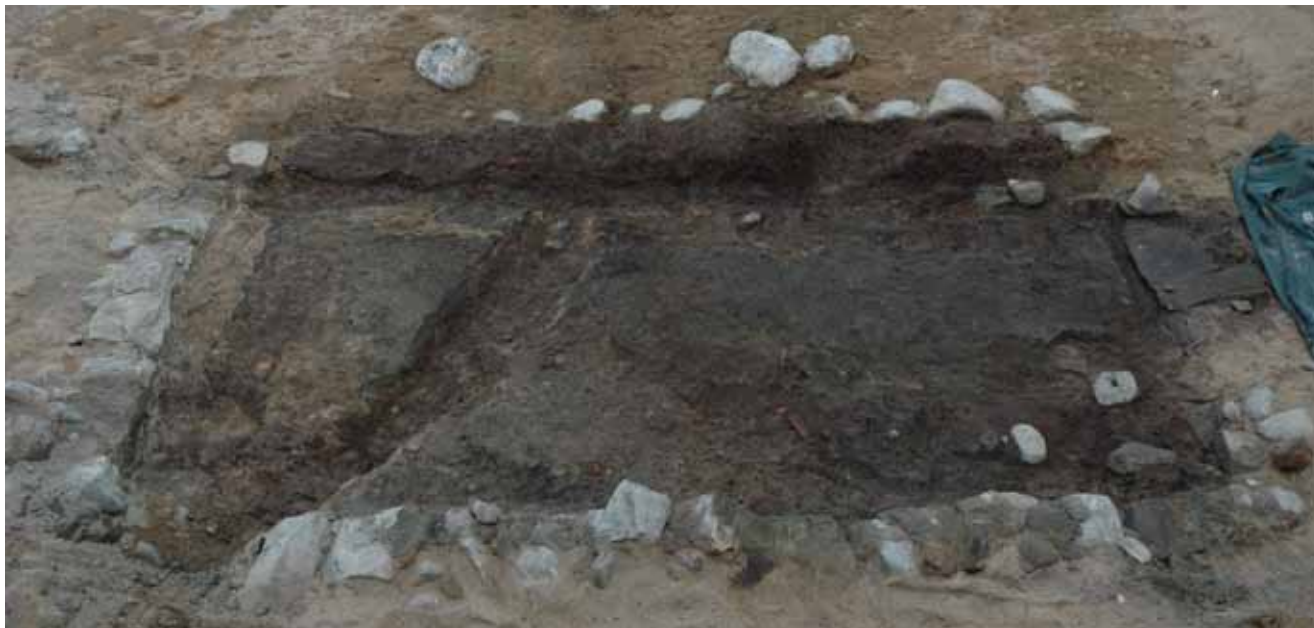
FIGUR 18. Foto på Hus/Källare 5003 med syllstenarna och gjutformslagret synligt. Till höger i bild syns tröskelstenen. Fotot taget från väster.

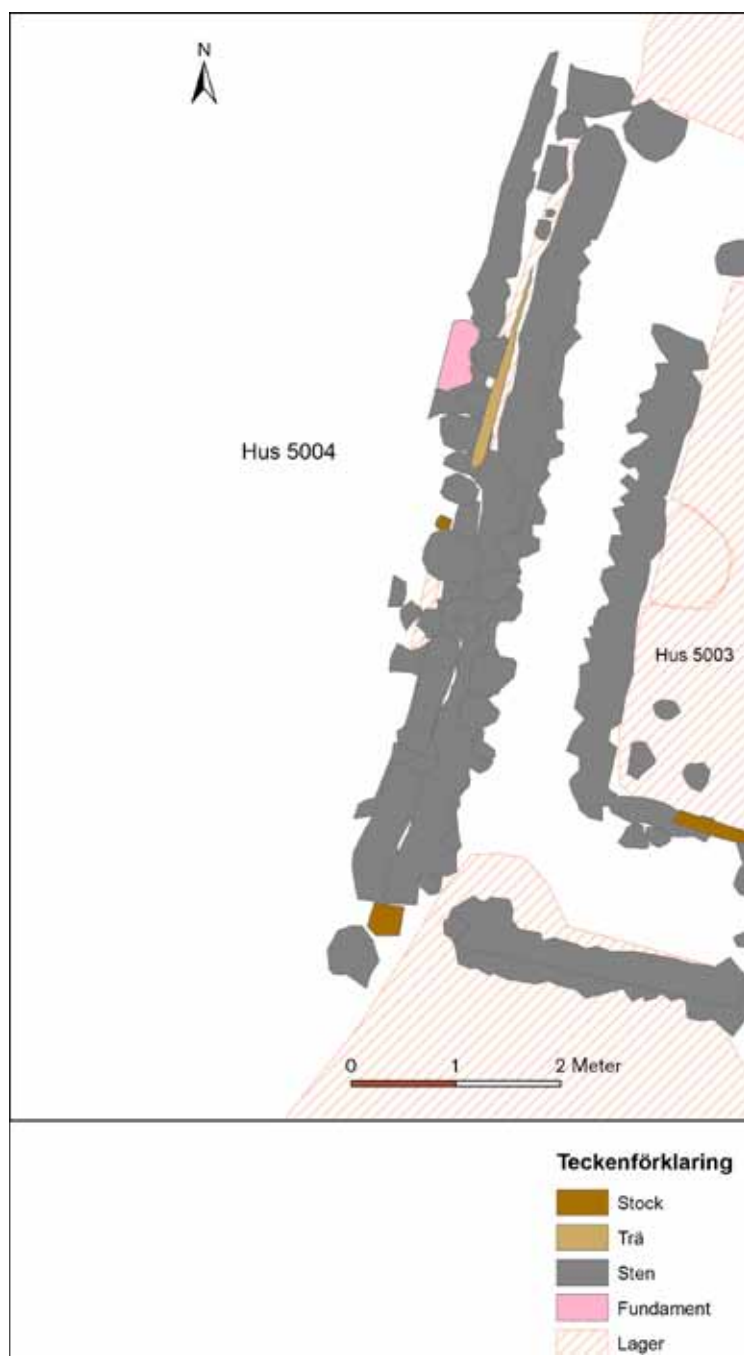
FIGUR 19. Plan över en del av Hus/Källare 5004.

sydvästra hörnet fanns stenar utlagda på en rad, ca 0,1 meter ut från väggen, vilket kan vara ett fundament för en fast inredning i källaren. När man byggde källaren har man inte använt någon fundamentering, vilket säkert kan vara anledningen till att man haft stora problem med fukt och vatten, eftersom den vilar rakt på sanden.

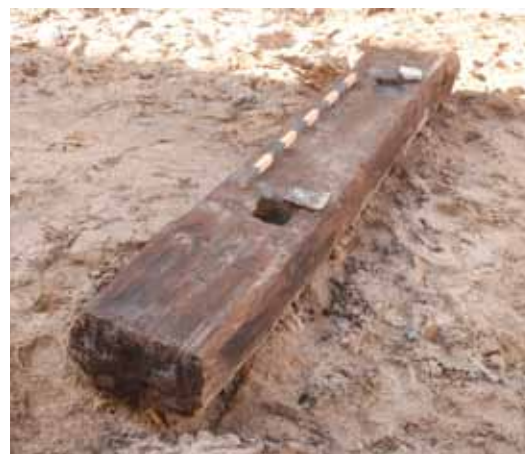
FIGUR 20. Foto på tröskelstocken som låg i botten på källaren 5004 och som har dendrodaterats till 1617–1618..

Fas I: Källare med en längd på 3 meter med kallmurad enkel vägg. Får snabbt fuktproblem. I muren fanns en tröskelstock (A9984) som var 2,4×0,6 meter och 0,2 meter tjock. Den har två tapphål för dörrposten. Dörröppningen låg i söder och var ca 0,9 meter bred. Tapphålen har senare satts igen med lera och skifferbitar, se FIGUR 20. Ett dendroprov gjordes på stocken som visar att den fälldes på vintern 1617/1618.

Källaren 5004 var den som hade den mest invecklade byggnadshistorien, med många faser och ombyggnader. Den äldsta källarbyggnaden som hör till Fas I har daterats med hjälp av tröskelstocken till 1617/1618. Källaren byggs alltså genast när man kommer till tomten och samtidigt med bostadshuset. Då består byggnaden av kallmurad enkel vägg med ingång i söder. För att bli av med fuktproblemen så murades en extra vägg på insidan. Detta visade sig inte hjälpa utan i nästa fas byggdes en helt ny källare delvis ovanpå den gamla. Då fogade man muren på utsidan och putsade insidan. Den äldre källaren användes igen för att skapa en kylförvaring genom att mura en mindre kalkkällare och ställa två tunnor i varandra i gropan. Grundvattnet har trängt upp och kylt det som förvarats i tunnorna, se FIGUR 23. Även den nya källaren fick fuktproblem så man lade in ett tjockt lager gjutformar och över detta, ett kullerstensgolv. I branden 1785 förstördes källaren och fylldes igen med brandmassor varefter en ny källargrund som var förskjuten åt nordväst byggdes.

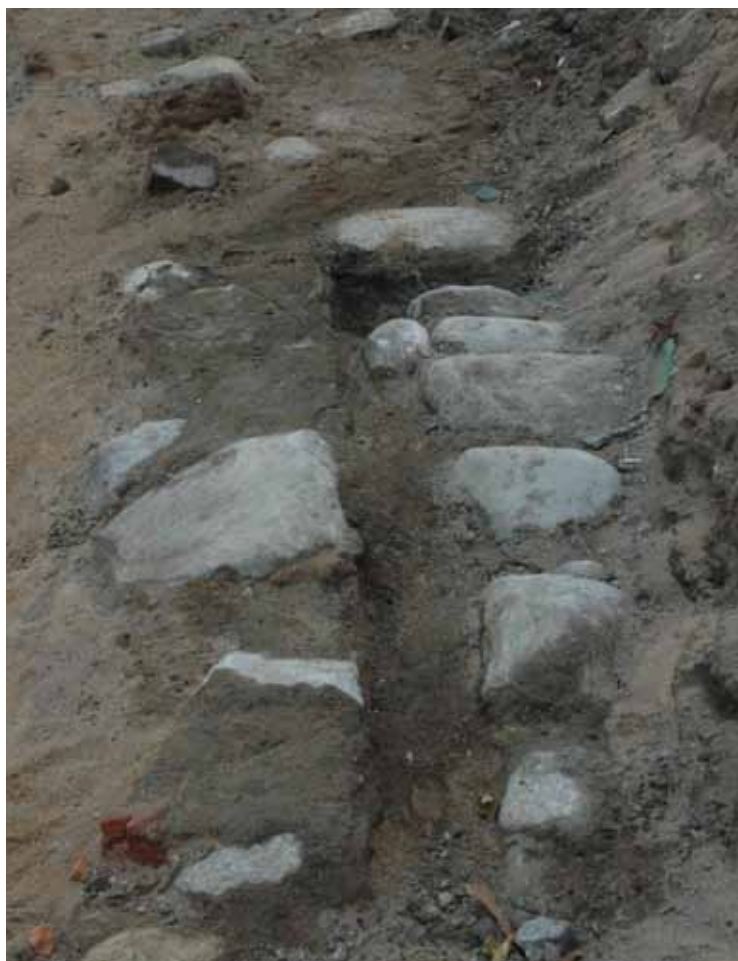
FIGUR 21. Översikt av Hus/Källaren 5004 med syllstensraden och gjutformslagret. Foto taget från norr.

I östväggen, intill det nordöstra hörnet, fanns ytterligare en ingång. Den var 1,4 meter bred och där fanns inga stora stenar utan området var fyllt av mindre stenar samt lösa klumpar av foglera, tydligt omgrävt. I nivå med gjutformarnas överyta fanns en mer enhetlig kullerstensnivå. Direkt innanför ingången låg dessutom trä/plank över gjutformslagret/leran, vilket kan ha haft samband med en ingång eller farstu.

I norrgaveln, invid nordvästra hörnet, fanns en nisch i muren skapad av en sandstensplatta lagd i muren, 0,55 meter över ursprunglig golvnivå. Nischen har fyllts med murbruk och småsten i samband med att gjutformlagret lades in på golvet. Då hamnade nischen ca 0,2 meter över golvet.

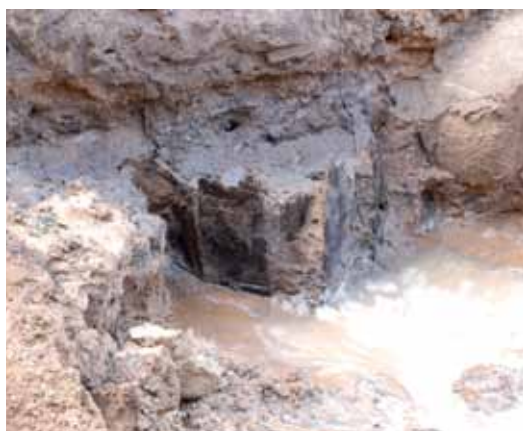
FIGUR 22. En av de laggade trätunnorna som stod i "kylskåpet" i källaren 5004. Foto från öster.

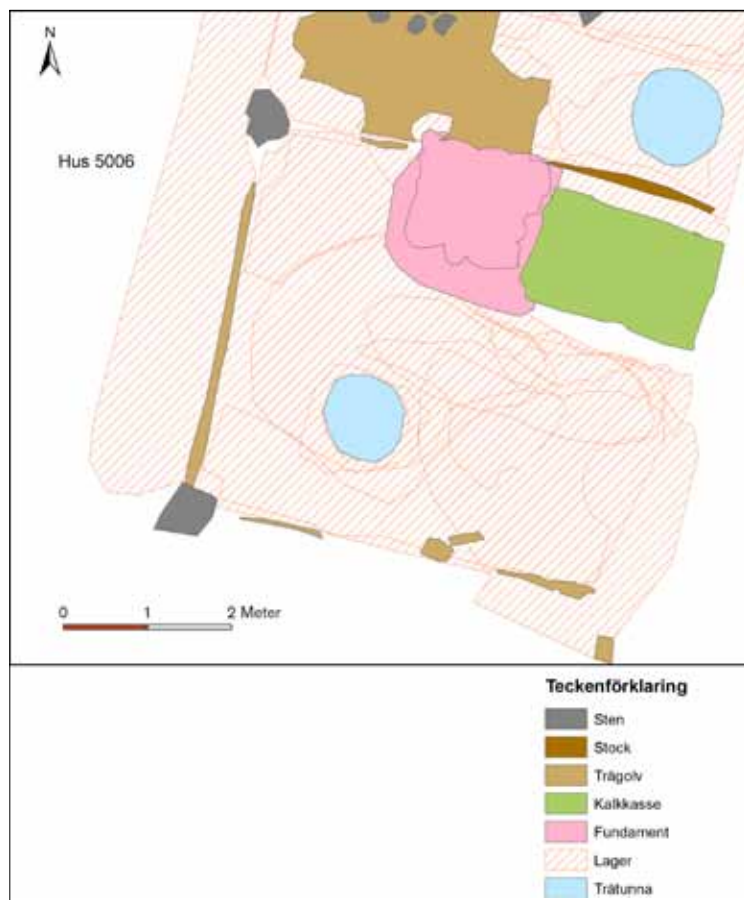
FIGUR 23. Plan över Hus 5006.

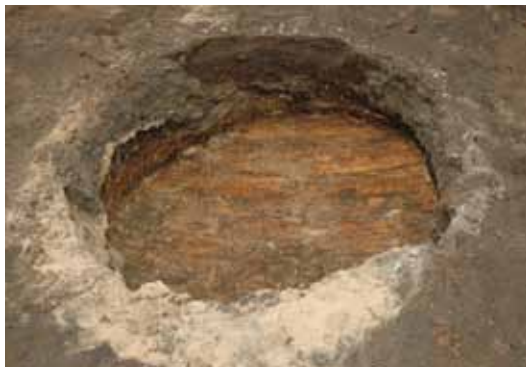
FIGUR 24. Den laggade trätunnan A 7109, som stått i hus 5006 och troligen innehållit kalk.

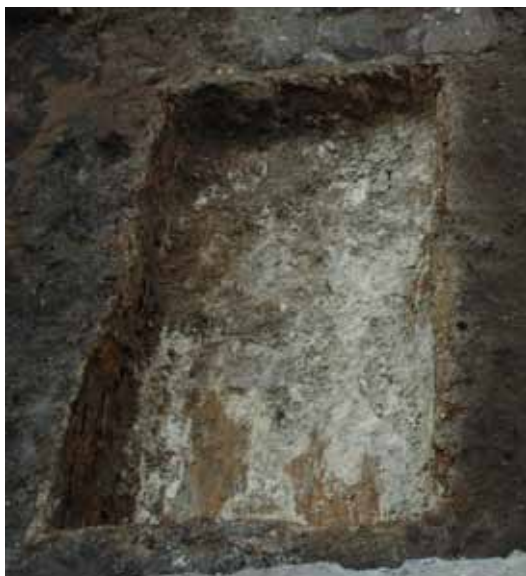
FIGUR 25. Kalkkassen A 6961 som fanns inne i hus 5006. Den var fortfarande fylld med kalk.

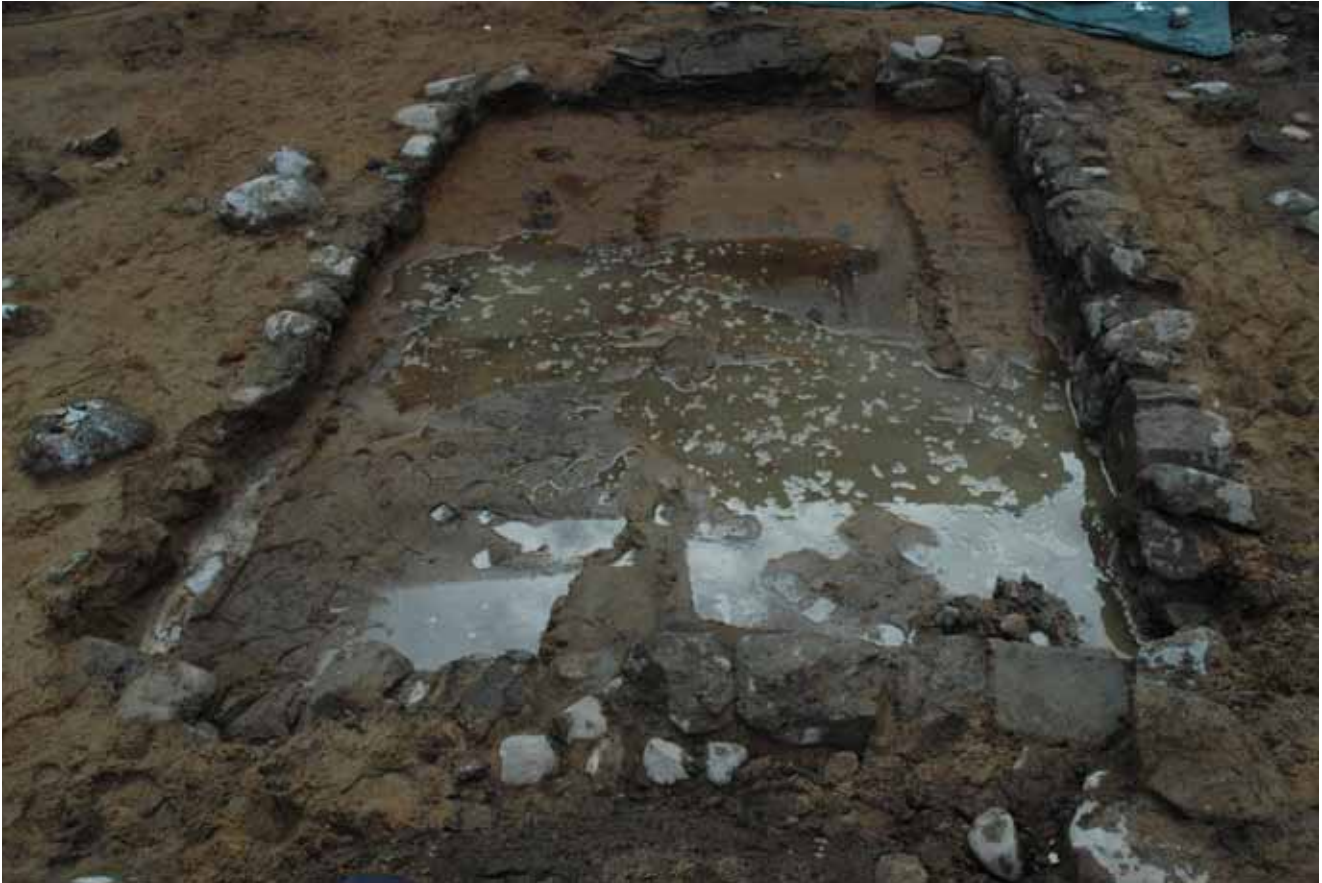
FIGUR 27. Hus/Källaren 5003 då den har tömts på de avsatta lagren. Här syns tydligt grundvattnet som tränger upp genom sanden och som ställde till med stora problem under brukningstiden. Fotograferat från norr.

Inom kvarteret Abborren framkom två hela källare och delar av ytterligare en, hus 5002, 5003 och 5004, som alla hade grävts ner i sanden. Det handlade om ca 0,3–0,5 meter under den dåvarande markytan och ganska omgående måste fuktproblemen ha börjat. Det syntes tydligt på alla de försök som gjorts att höja golvnivån i källarna.

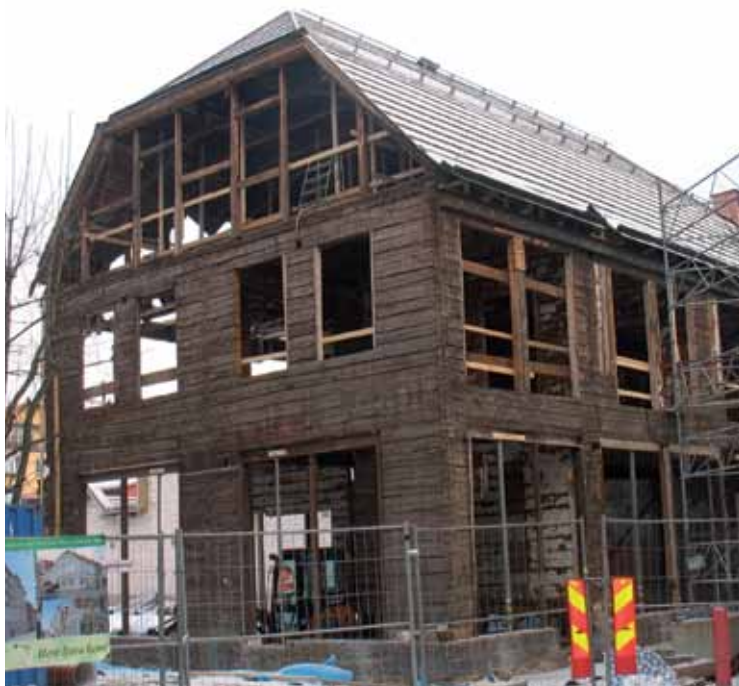
FIGUR 28. Det delvis rivna huset som byggdes efter stadsbranden 1785. Inuti byggnaden gjordes punktvisa arkeologiska insatser medans byggnaden fortfarande stod på plats. Foto taget från sydväst.

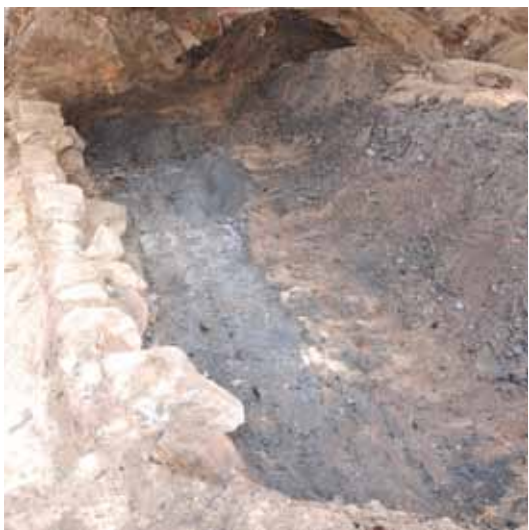
FIGUR 29 B. Delar av det brända plankgolv som låg i Hus 5010 och med ytermuren ut mot portlidret. Foto taget från söder.

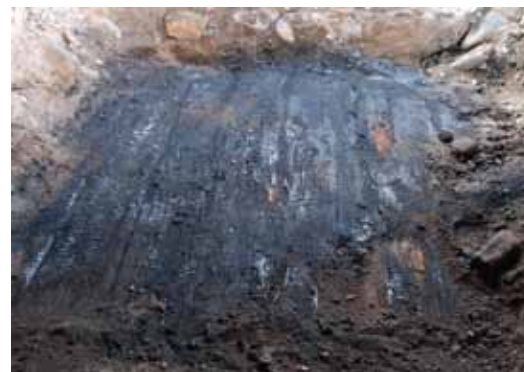
FIGUR 30 B. Det brunna trägolvet i Hus 5010. Fotat från norr.

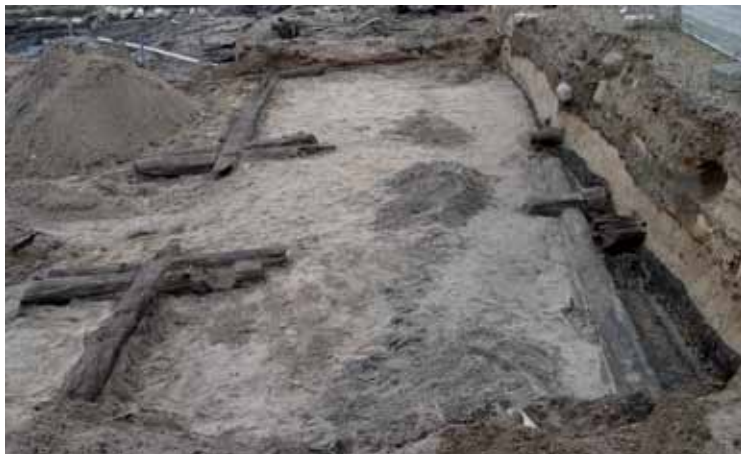
FIGUR 32. Den bevarade grundläggningen som byggdes i södra kanten av Smedjegatan/Lantmätargränd för att möjliggöra utbyggnaden i det som då var Munksjön. Foto från undersökningarna i Kvarteret Apeln 2004.

först själva Smedjegatan. Stora stockar lades längs med den blivande gatan och ytorna fylldes upp med sand. En provisorisk enkel bebyggelse byggdes upp på strandkanten under tiden som arbetet med att fylla ut i Munksjön fortsatte. Tomternas storlek och indelning planerades också från början. Även här lades stora stockar ut i strandlinjen. De kunde vid undersökningen inom kvarteret Apeln dateras till vintern 1617–1618, se FIGUR 32 (Haltiner-Nordström och Pettersson in prep).

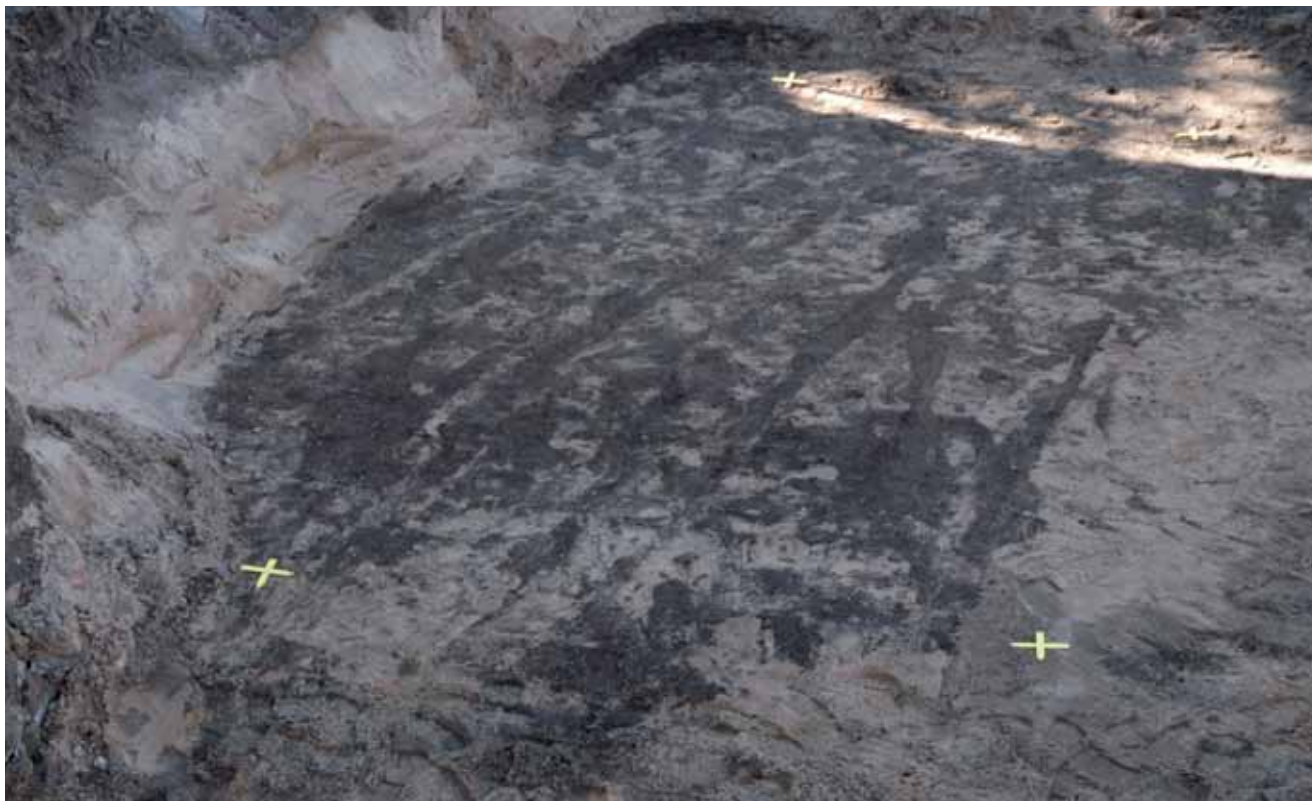
FIGUR 33. I den ljusa sanden syns ränderna som bildats när man dragit årdret för att kunna odla här i området som kallades Sanden under 1500-1600-talen.

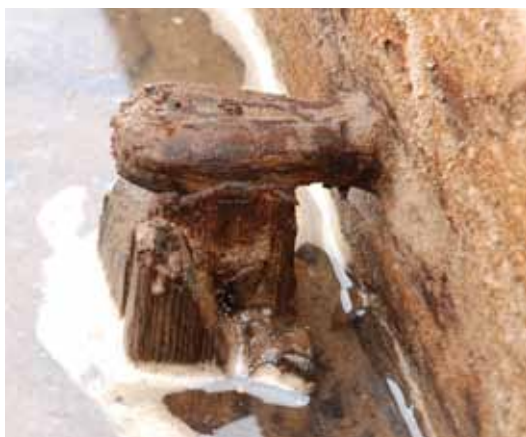
FIGUR 34. Låskonstruktion från en av träkistorna som hindrat ramen av stockar att flyta upp mot vattenytan.

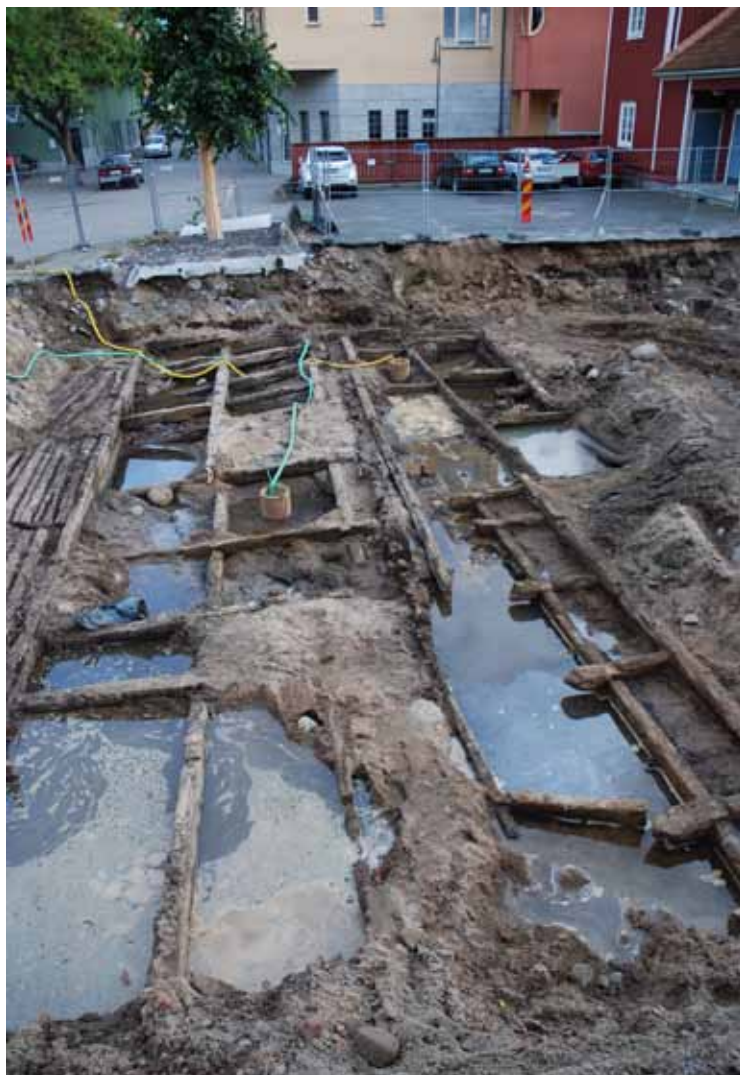
FIGUR 35. Översikt av träkistorna. I mitten av bilden syns gränsen mellan de två olika byggnadsperioderna. I det vänstra nedre hörnet syns stocken som har ingått i vågbrytaren och som har en annan riktning än de andra stockarna.

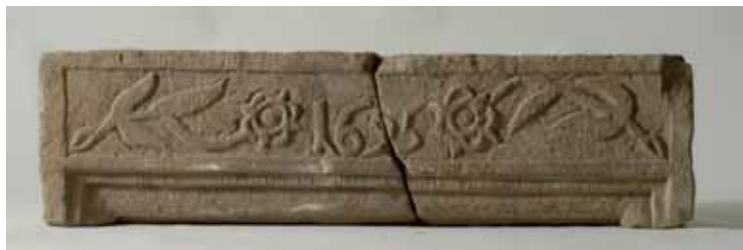
FIGUR 37. Överstykets som suttit vid en vackert huggen omfattning till en öppen spis. Dekorerad med blommor och året 1695. Foto Göran Sandstedt.

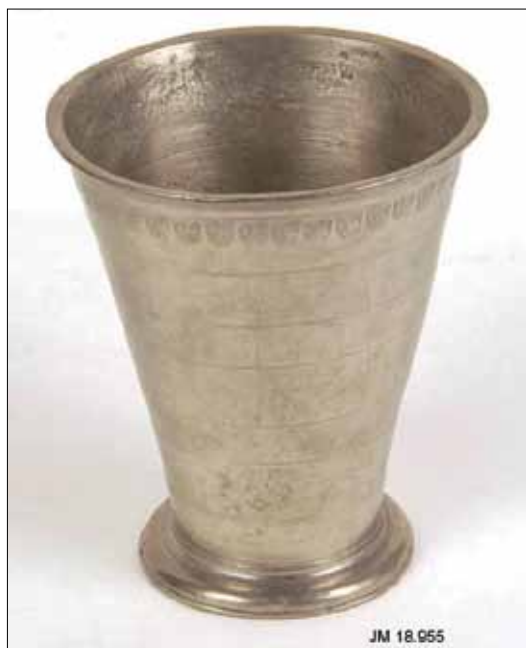
FIGUR 38. Tennbägare ur Jönköpings läns museums samlingar tillverkad av tenngjutare Lars Lundwall den yngre. Foto Göran Sandstedt.

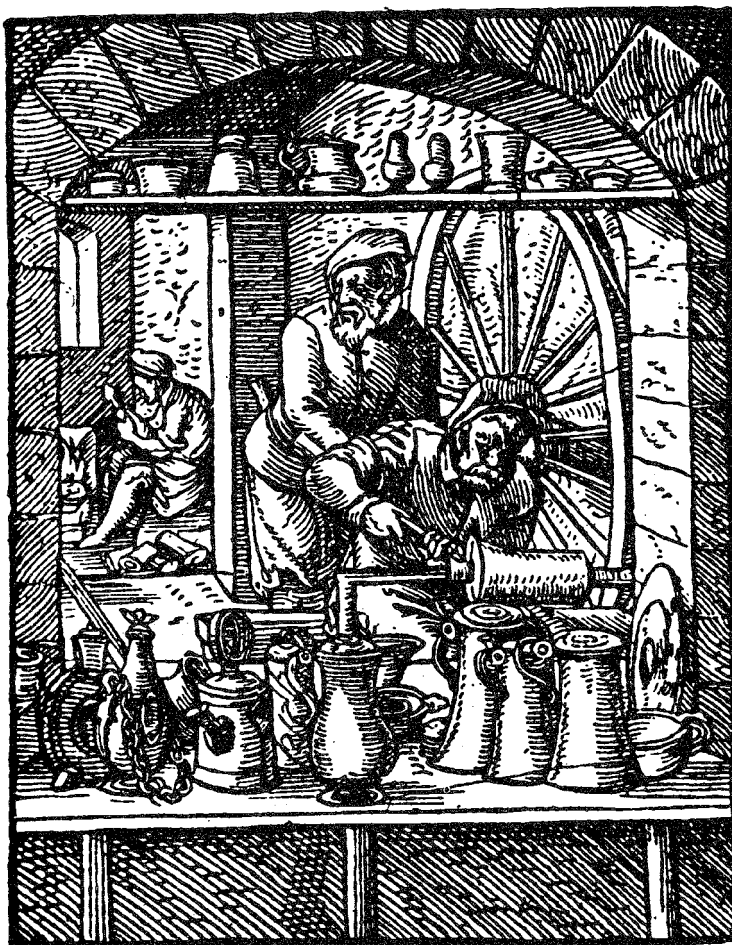
FIGUR 39. Tenngjuteriverkstad från 1500-talet. Efter träsnitt av Jost Amman 1568.

I det nordöstra hörnet framkom två stenfundament direkt över träkistorna. De har tolkats som ässjor eller eldstäder. I det ena framkom delar av två deglar som använts vid metallhantverk. Deglarna kan vara rester efter produktionen från tenngjutare Lars Lundvall den yngre, som ägde tomten strax innan branden 1785. I museets samlingar finns ett antal föremål tillverkade av honom, varav vi ser en bägare i FIGUR 38. Ritningar på hans gård finns rekonstruerade efter de brandförsäkringar han tog 1781, se FIGUR 31. Verkstaden ska ha legat i den sydöstra delen av tomten där de sentida byggnationerna helt har tagit bort alla spår av bebyggelsen. Dessa fundament och deglar kan således vara de enda resterna efter tenngjuteriet. Verksamheten togs över av Lundvalls änka tillsammans med de gesäller som arbetade där, och hon gifte senare om sig med tenngjutare Hellerdal. Redskapen och verktygen var värdefulla och har använts och tagits väl omhand i verkstaden varför inget sådant finns bland fynden, iallafall inte identifierbart. Hur en tenngjuteriverkstad kunde se ut på den tiden syns i FIGUR 39.

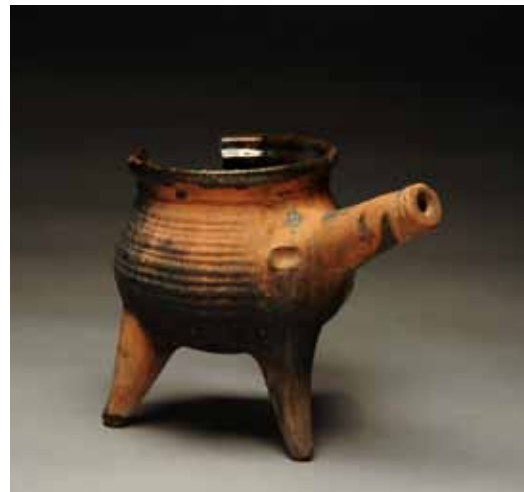
FIGUR 40. Trefotsgryta.

De kärl som tillverkades under 1500–1600-talen hade sina rötter i medeltiden, särskilt de som användes över öppen eld till matlagning. De vanligaste var trefotsgrytor som tålde elden bra och som användes stående i spishärden. Dessa är ofta sotiga när de påträffas. Grytorna har drejade handtag som är ihåliga för att inte bli för varma att hålla i. Under 1600- till 1800-tal bestod krukmakarens viktigaste produktion av fat, tallrikar och skålar. Dessa fat och skå-

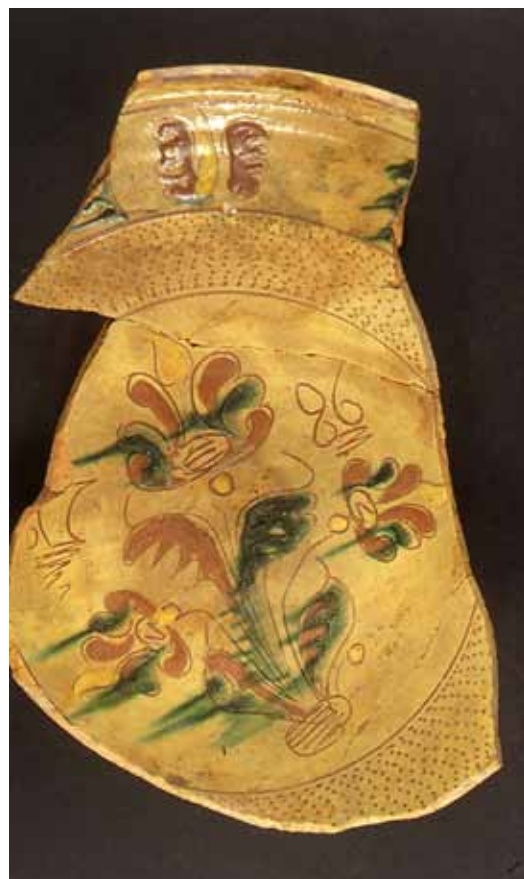
FIGUR 41. Ett dekorerat fat med dateringen 1786, som påträffats vid släktens Banks keramikverkstad inom kvarteret Dromedaren 2002.

Kokkärl och enklare förvaringskärl var ofta odekorerade och inte avsedda att exponeras i ett mer officiellt sammanhang som till exempel en måltid. Bords- och serveringskärlen i form av skålar och fat var däremot från och med slutet av 1500-talet vanligtvis rikt dekorerade och tillverkade för att synas. De var knutna till den ritualiserade delen av måltiden; dukningen och bordsskicket. De ansågs även så dekorativa att de hängdes på väggen, vilket upphängningshål som förekommer på keramik från undersökningen, liksom samtida avbildningar på äldre interiörmålningar, antyder. Upphängningshålen kan också vara tecken på att kärlen användes som en sorts reklam, då man utanför krukmakeriet kan ha hängt upp ett av de fina faten, se FIGUR 41.

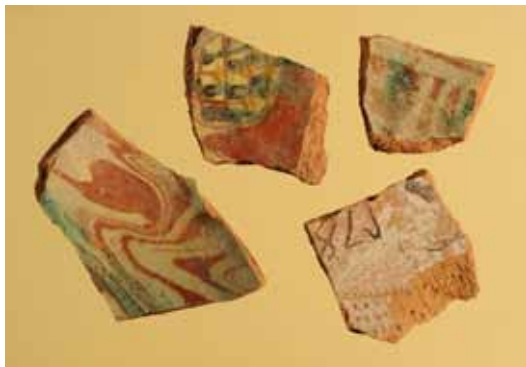
FIGUR 42. Kärnor av blandade kärl från undersökningen.

lar var också vad som påträffades vid den aktuella undersökningen. De flesta visar en rik dekor med många mönster från växtriket, se FIGUR 42. Flera större fat är daterade med årtal i glasyren och de har troligen varit praktfat som användes för att visa på ett välstånd.

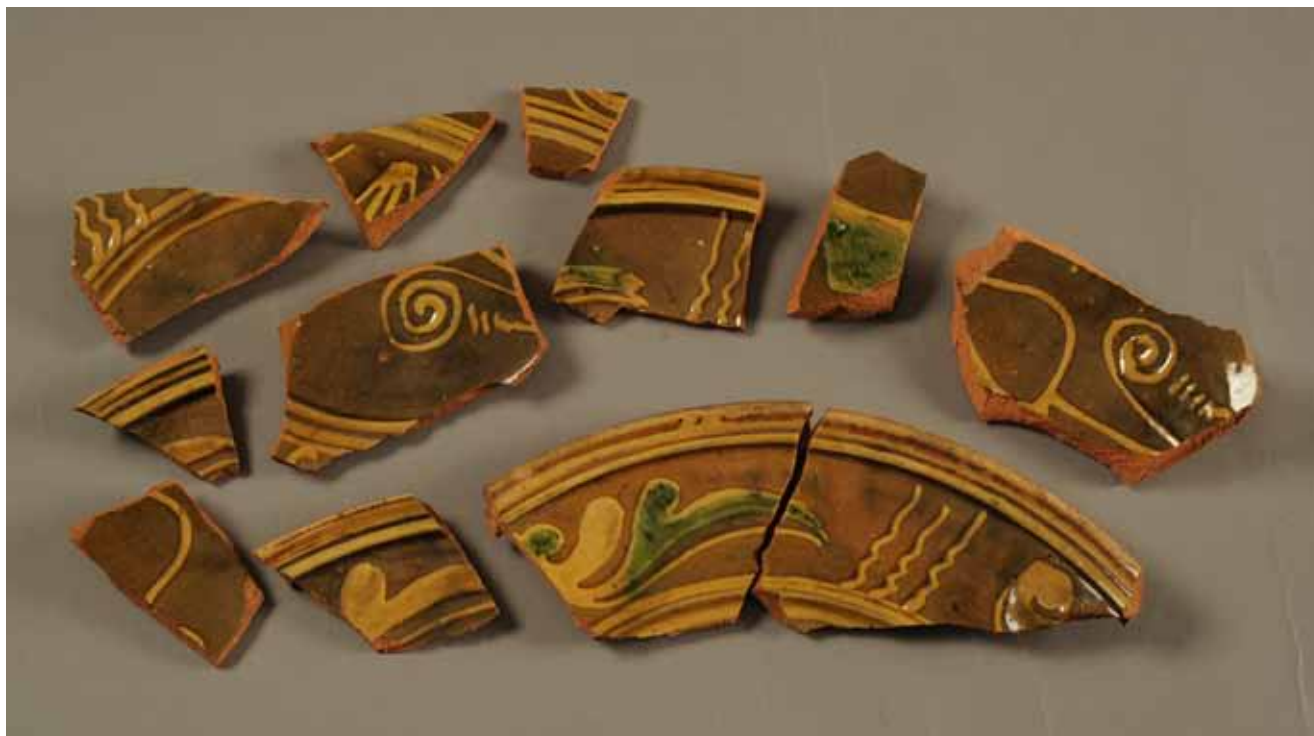
FIGUR 43. Delar av det kärl som påträffades inom Hus 5002. Det är troligen tillverkat vid floden Weser i Tyskland.

Även ovanliga importerade keramikkrärl har påträffats inom Abborren, inte bara det lokalt producerade. I hus 5002, källaren, framkom några skärvor av ett fat som troligen kommer från det tyska området vid floden Weser. Här har glasyren en mera grönaktig ton än det vanliga gula, och mönstret är lite annorlunda, se FIGUR 43.

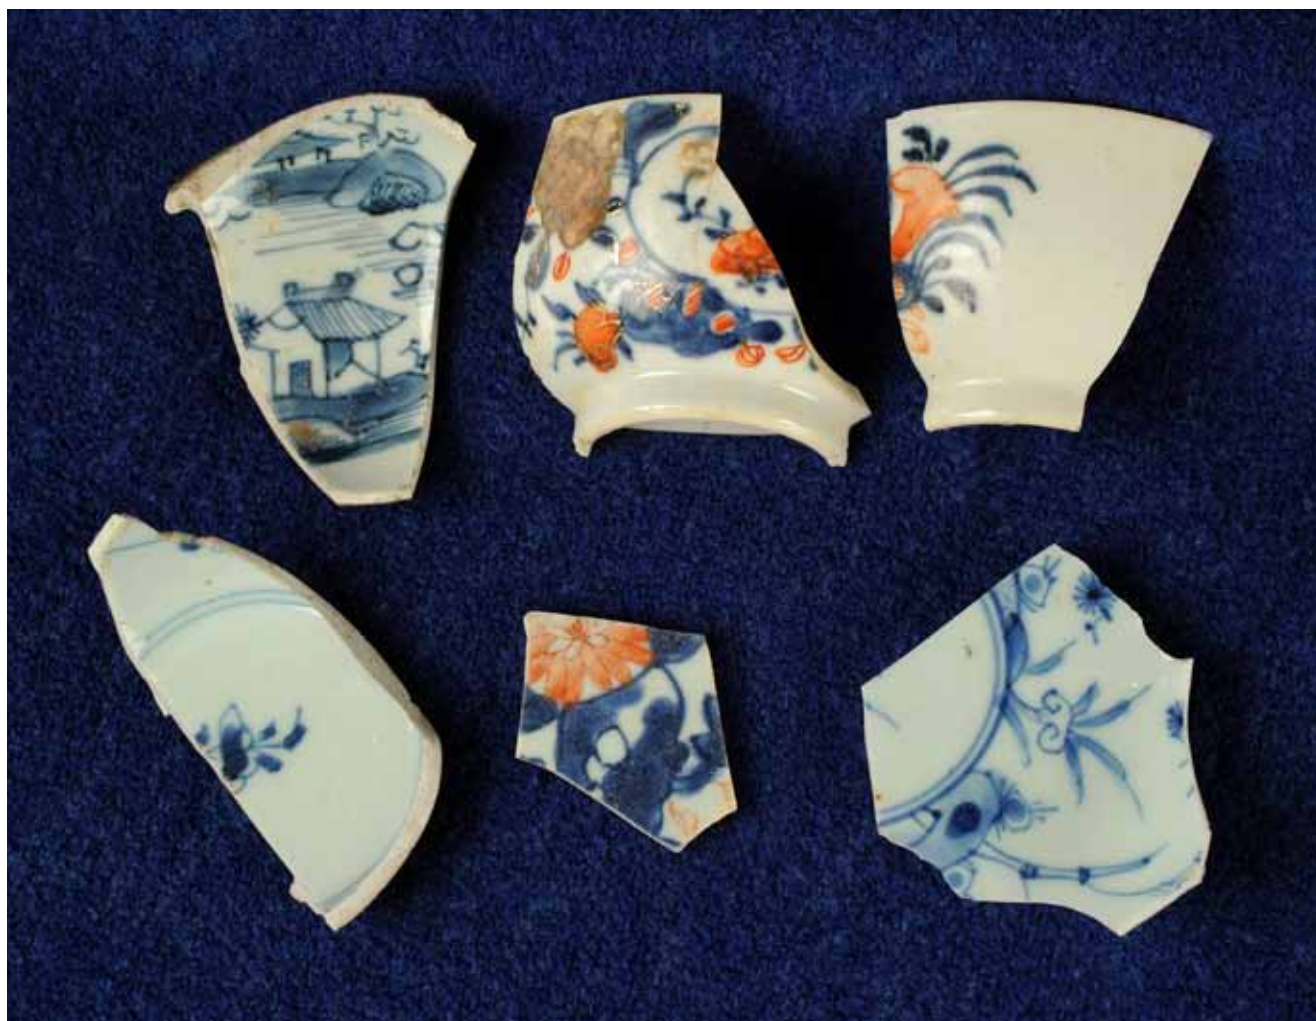
FIGUR 44. Olika koppar och skålar i ostindiskt porslin. De vanligaste blå vita kärlen, ofta med arkitektoniska formelement och de färgrika med orange och guld blandad med den blåa färgen som kallas Imari.

I Kina användes porslinet till största delen för tedrickandet och dess ceremonier så de vanligaste kärlformerna var de små skålarna eller koppar som har varit tänkta för tedrickning. Hos oss användes de oftast till att dricka kaffe eller choklad i. Men även andra former som stora soppterriner, tallrikar, fat, ljusstakar och små figurer förekom. Inom kvarteret Abborren framkom även fragment av lock och andra serveringskärl. På FIGUR 44 syns olika sorters porslin med skiftande mönster.

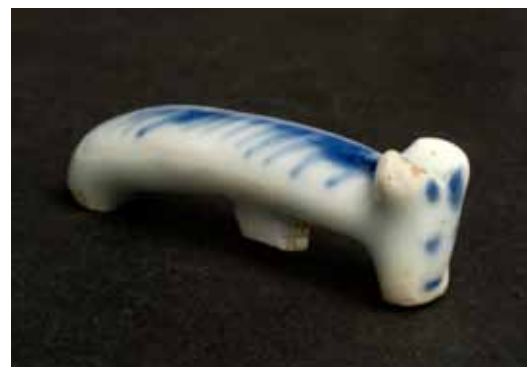
FIGUR 45. Handtaget till en porslinskopp som fått formen av ett djur.

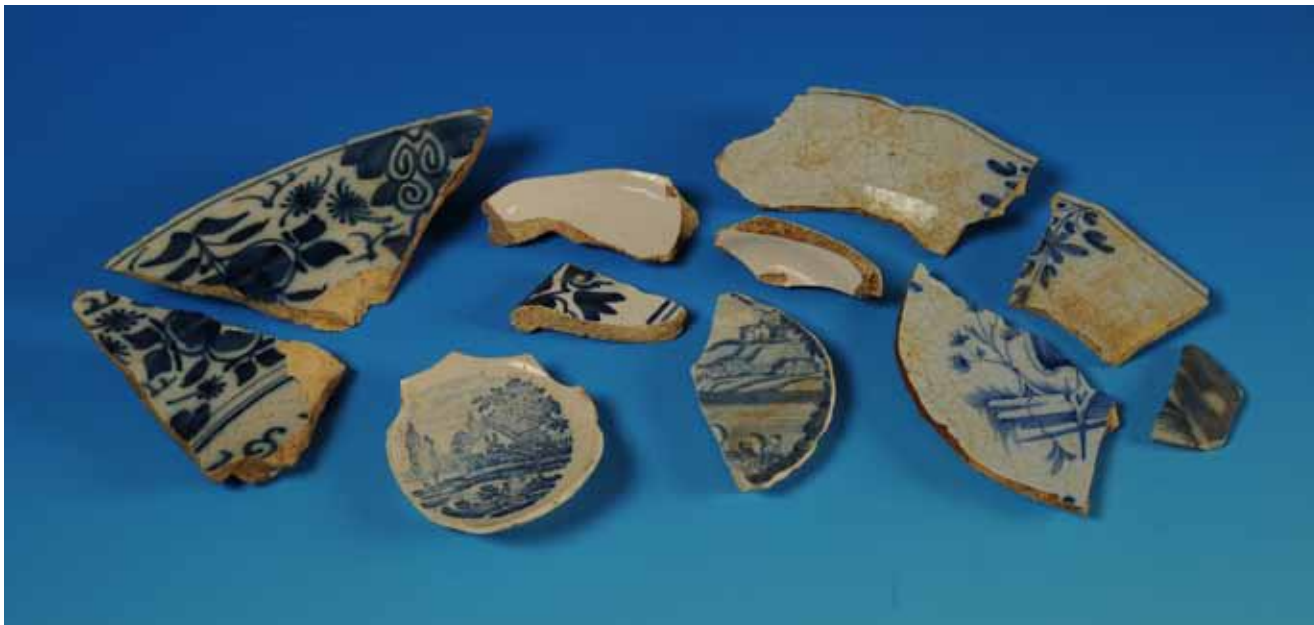
FIGUR 46. Olika föremål av fajans med blå dekor. De är tillverkade både i Sverige och från Europa, där framför allt Delftområdet i Holland var en stor producent.

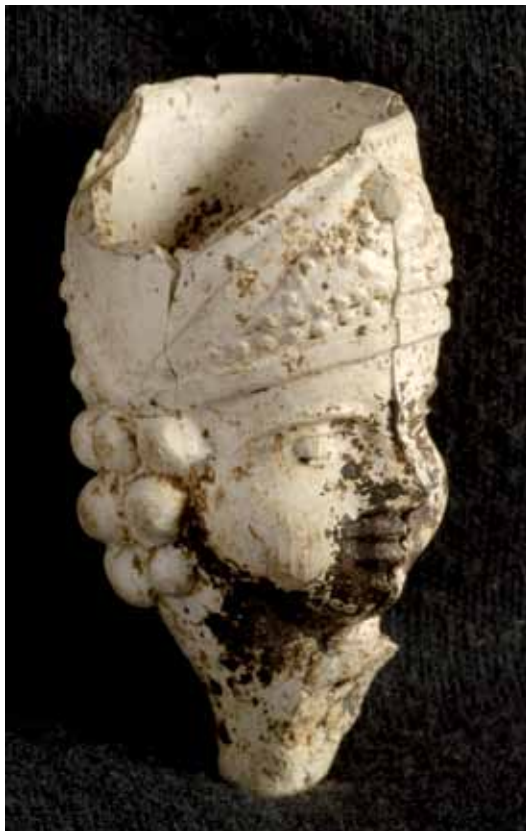
FIGUR 47. Piphuvud som tillverkats i staden Gouda i mitten av 1700-talet.

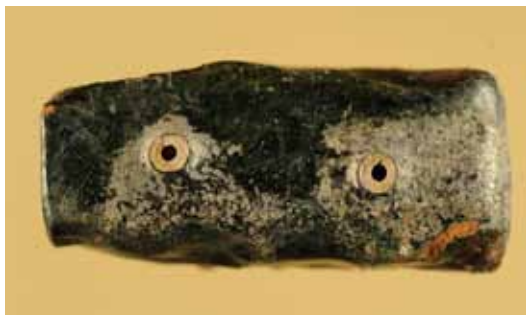
FIGUR 48. En bit lera där man stuckit ner pipskaften och sedan doppat piporna i glasyr inför bränningen.

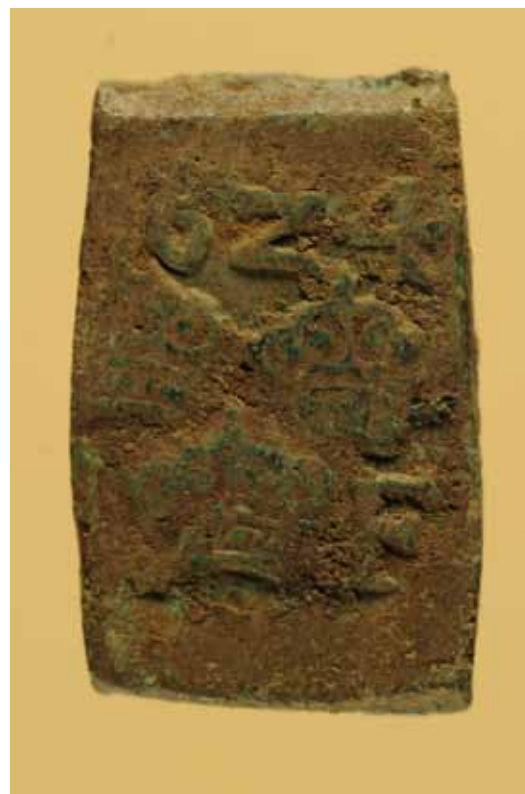
Figur 49. Klippingen som fungerat som ett mynt och som påträffades inom Källare 5006. I den övre delen syns delar av året 1624.

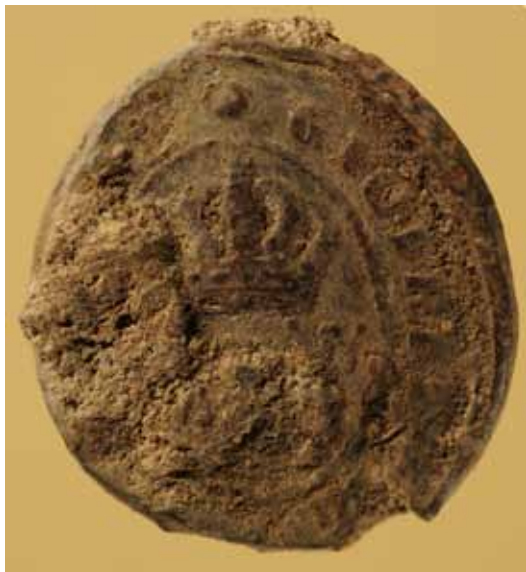
FIGUR 50. Blyplomb med en krona och ett ansikte på.

Fem föremål av bly framkom på undersökningen. Det var en kula, ett bleck och tre blyplomber. Alla tre hade stämplat men de var inte läsbara i sin helhet. En hade bokstäverna D och P vilket inte kan ge någon mer information. En plomb hade en krona med bokstäverna b och s och ett mansansikte med en barockperuk på, se FIGUR 50. Den tredje plomben hade en tydlig stämpel på båda sidorna,

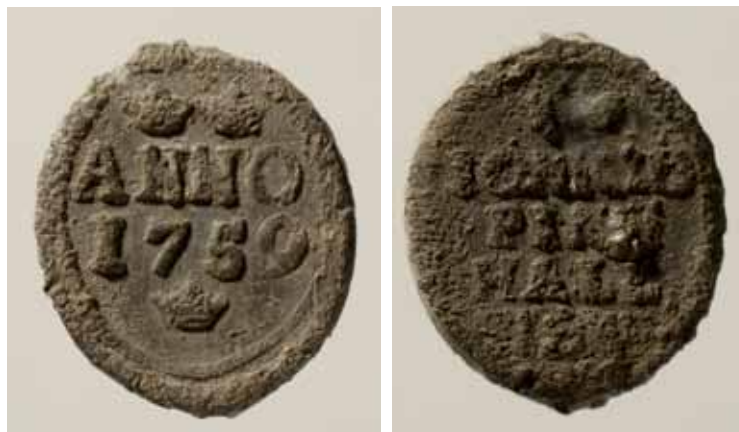
FIGUR 51. Blyplomb med angivet årtal till 1759 och tre kronor och på baksidan syns texten om än otydligt JÖNKÖPINGS HALL. Blyplomberna angav proveniens och var en sorts kvalitetsstämplar för de varor som de var fästade vid. Det vanligaste var textila varor.

på ena sidan stod ANNO 1759 med tre kronor och på den andra, lite otydligare, JÖNKÖPINGS HALL, se FIGUR 51. Blyplomberna handlar om kvalitetsstämplar för de varor som de var fästade vid. Det vanligaste var textila varor men de kunde förekomma på andra varor också såsom säckar med utsäde. De olika stämplarna som fanns på plomberna var oftast ett stadsvapen eller företagets stämpel. Stämpeln visade var varan hade tillverkats så den sistnämnda plomben har varit fäst vid en vara som tillverkats i Jönköping, tyvärr oklart vilken.
