# Under Chinabiografen

Arkeologisk för- och slutundersökning inför nybyggnation  
inom kvarteret Abborren 6, inom RAÄ fornlämning nr 50,  
Jönköpings stad och kommun, Jönköpings län

Arkeologisk för- och slutundersökning inför nybyggnation i kvarteret  
Abborren 6, inom RAÄ fornlämning nr 50, Jönköpings stad och kommun

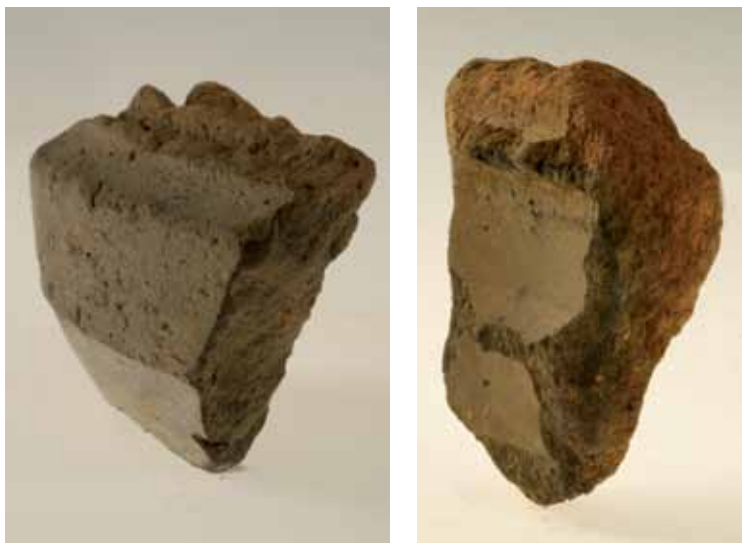
FIGUR 52. Två olika gjutformsfragment. Den högra är del av en ytterform och den vänstra av en innerform med vilka man tillverkat en bronsgryta.

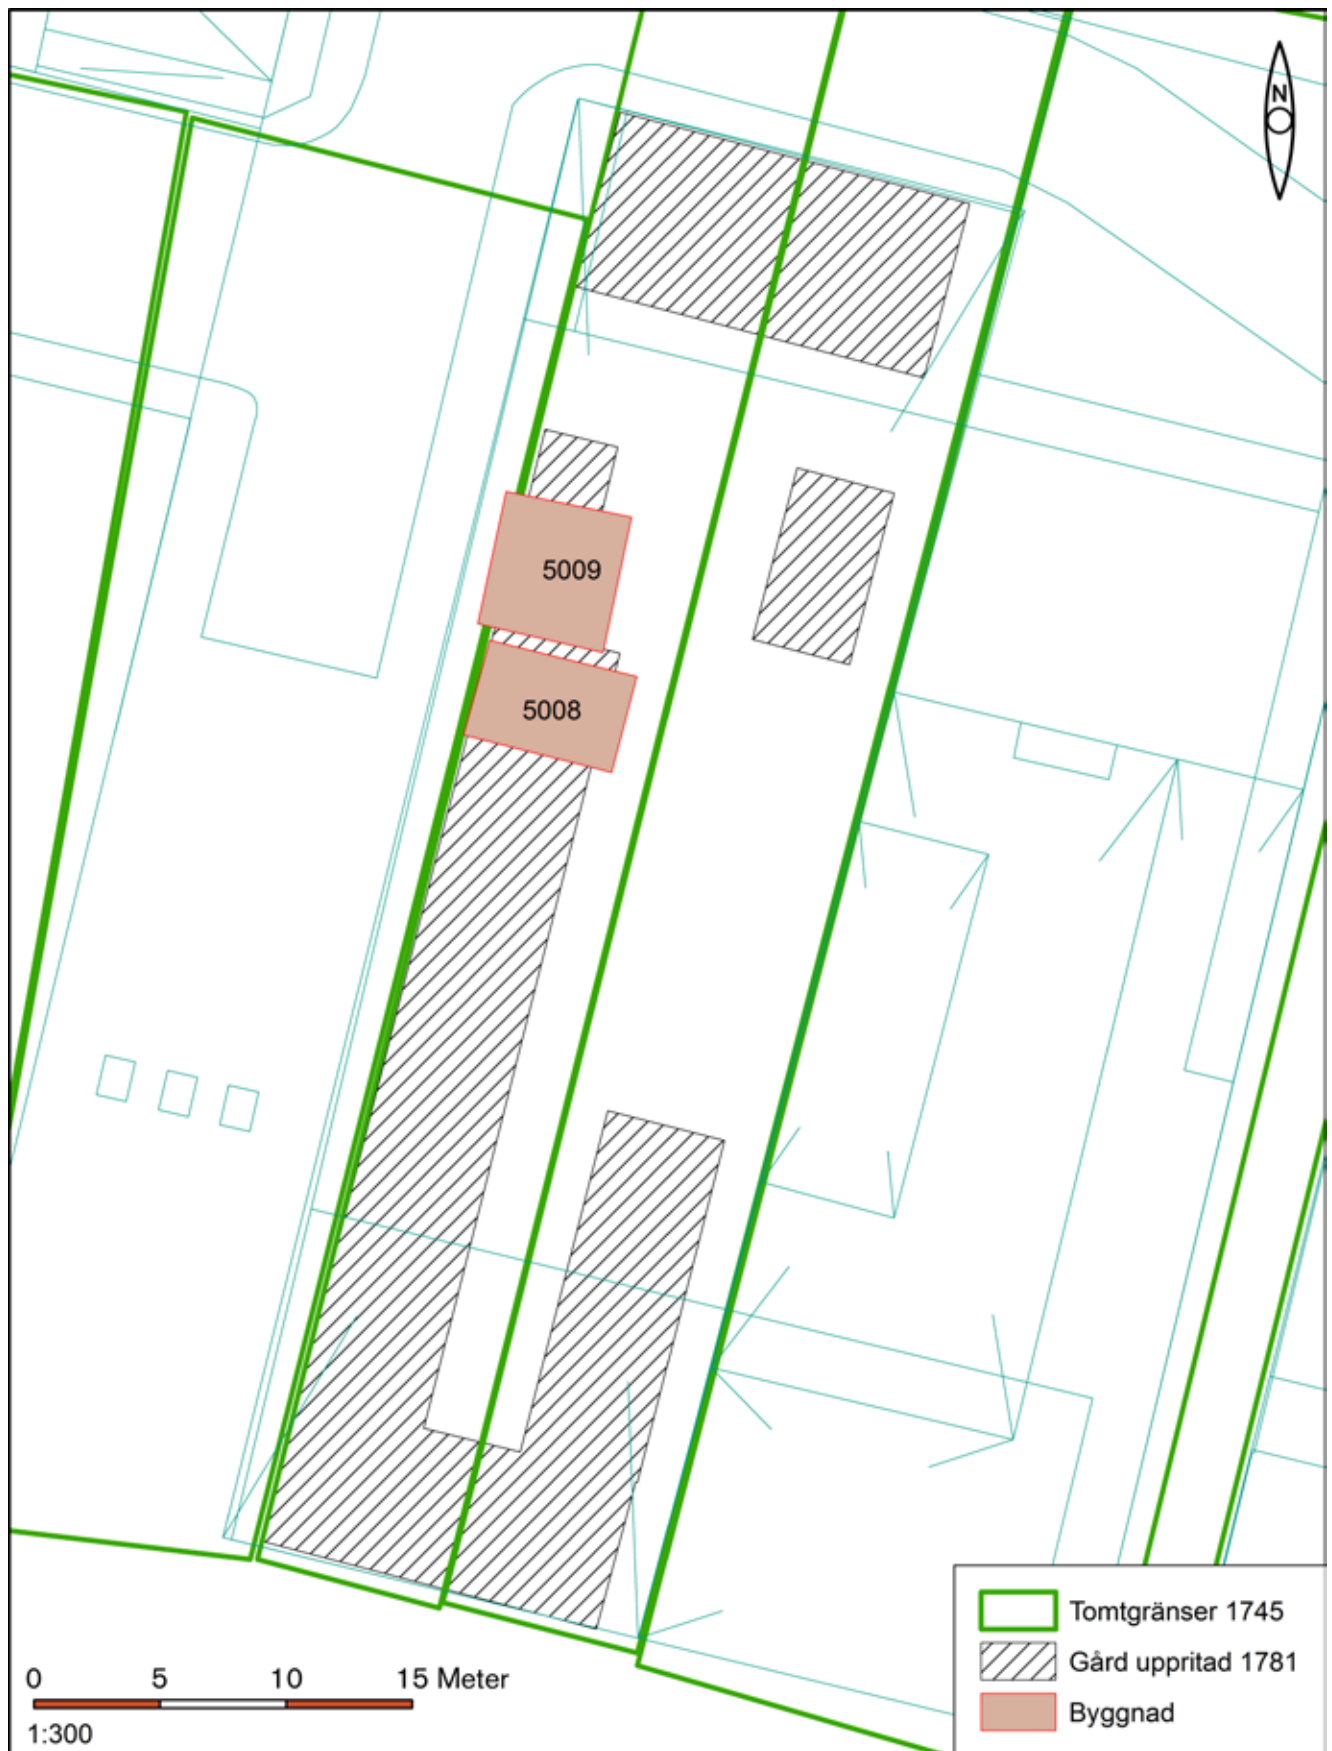
Bilaga 1. De byggnader som tillhörde Fas 3 (1750–1785) och tomtindelningen med Torgkvarteret 7 till höger i bild och Torgkvarteret 8 till vänster.

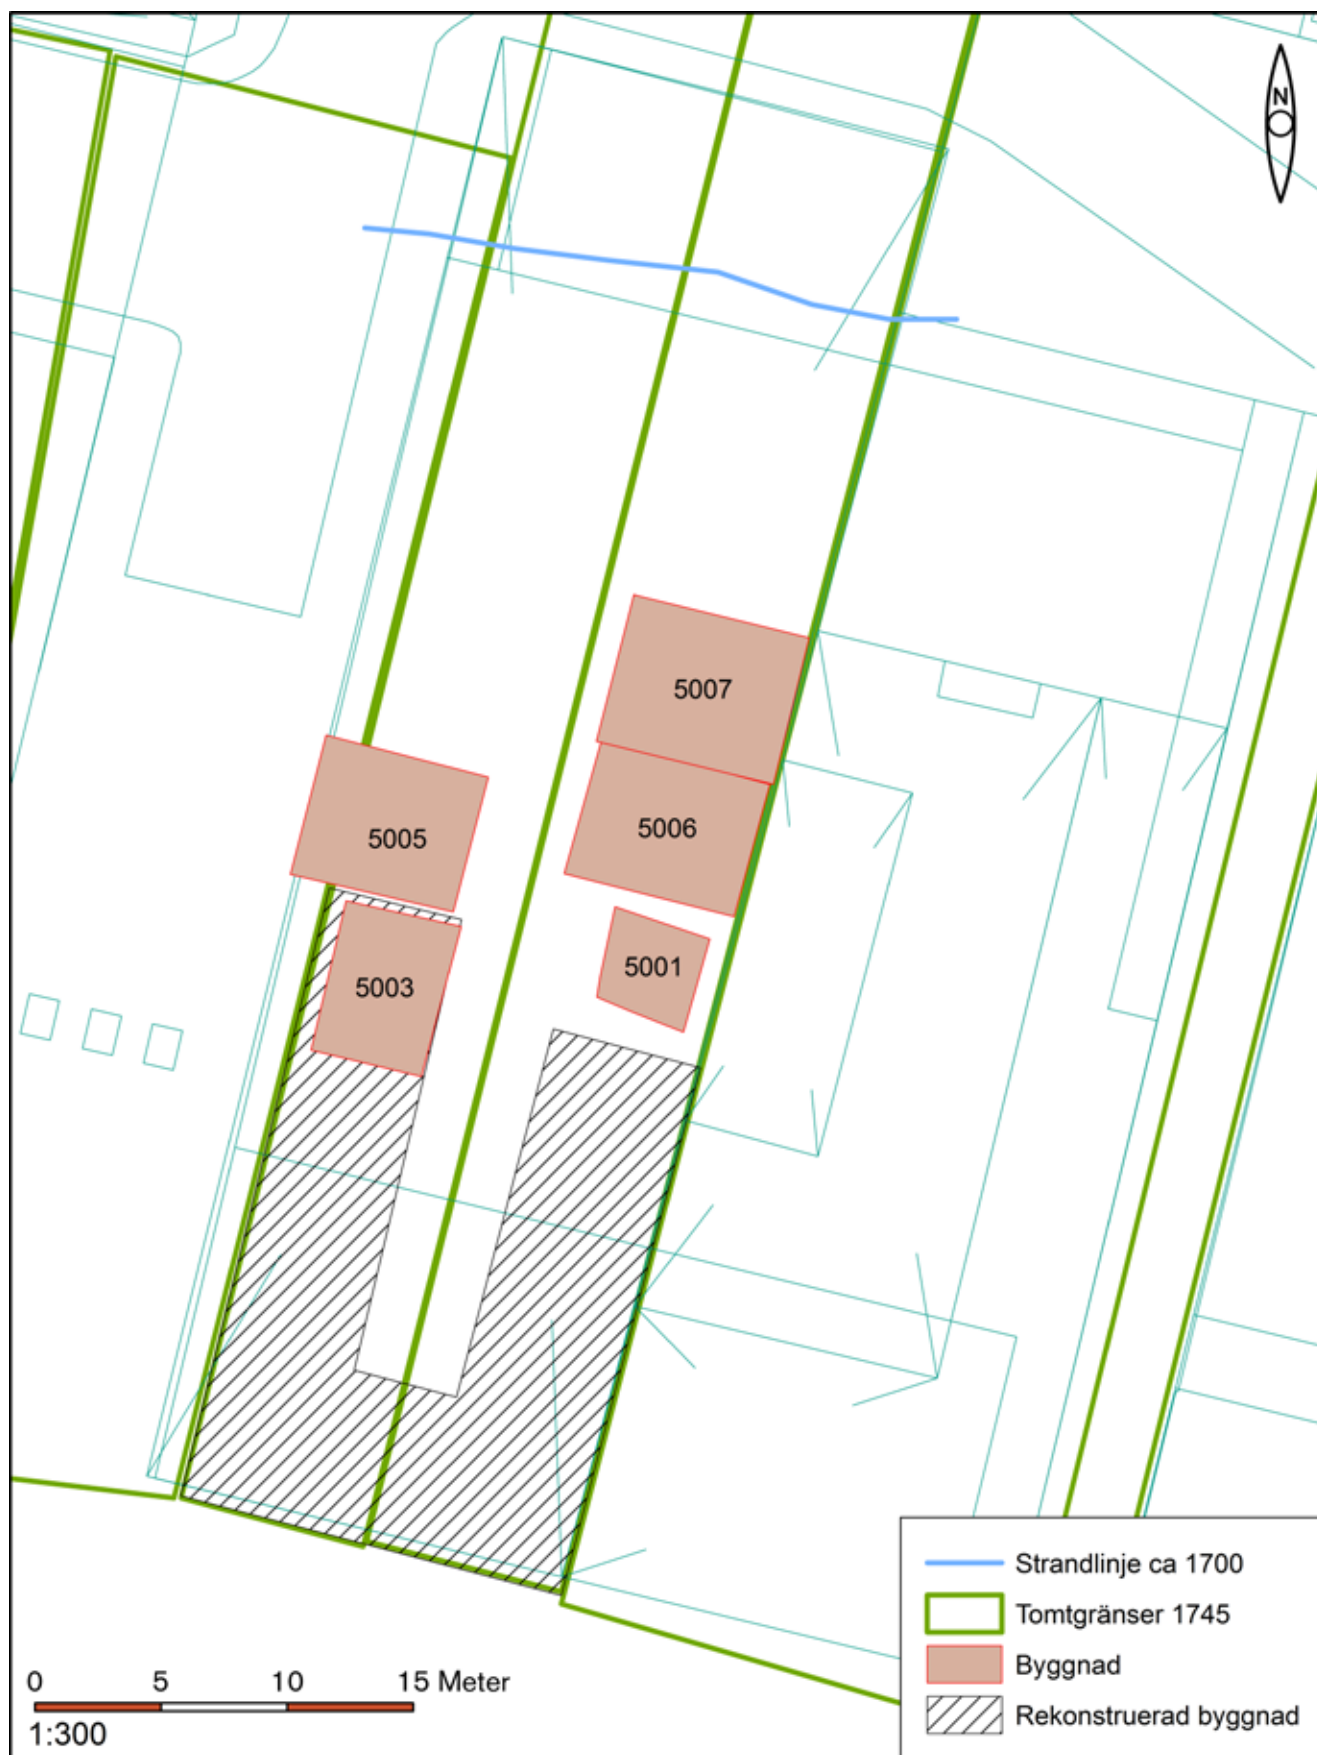
Bilaga 2. Plan över de hus som ingick i Fas 2 (1700–1750) och tomtgränserna. Se även strandlinjen som den var ca 1700.

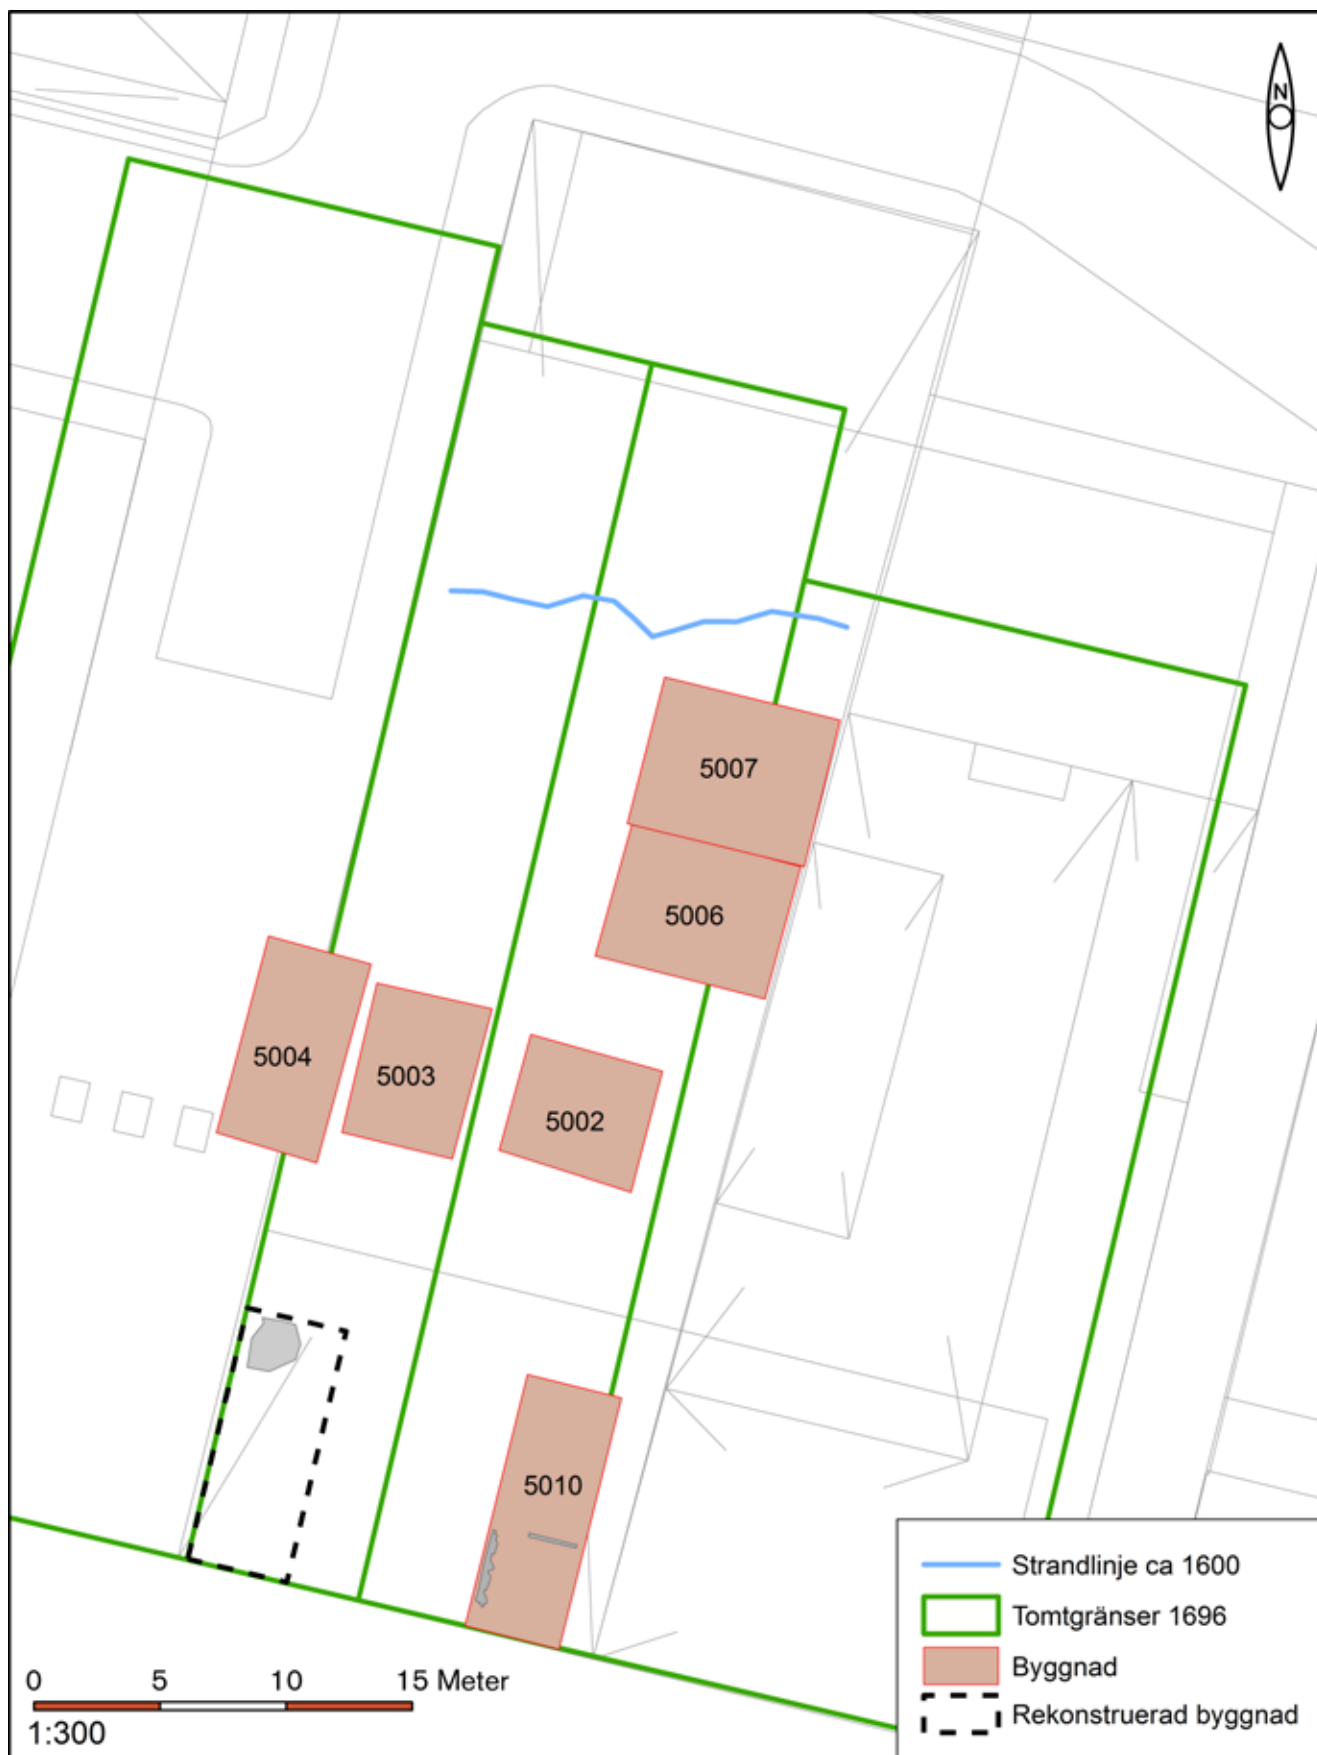
Bilaga 3. De hus som hör till den äldsta fasen, Fas 1 (1620—1700). Tomtgränserna och den äldsta påträffade strandlinjen från 1600 talet syns i grönt och blått.

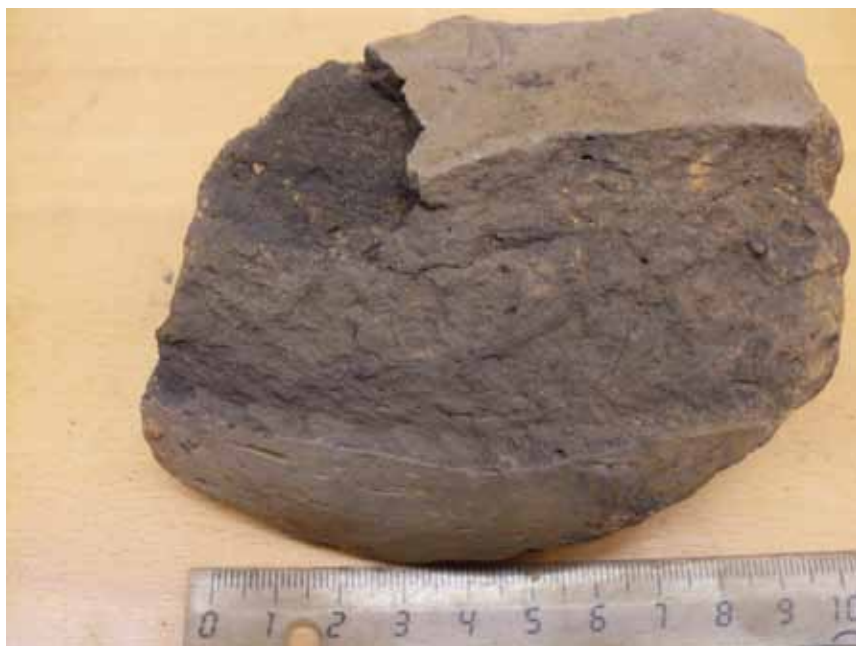
Figur 5. Innerform från hus 5003, där en del av ytterlagret spjälkad av och har blottat en uppruggad yta på det underliggande lagret.

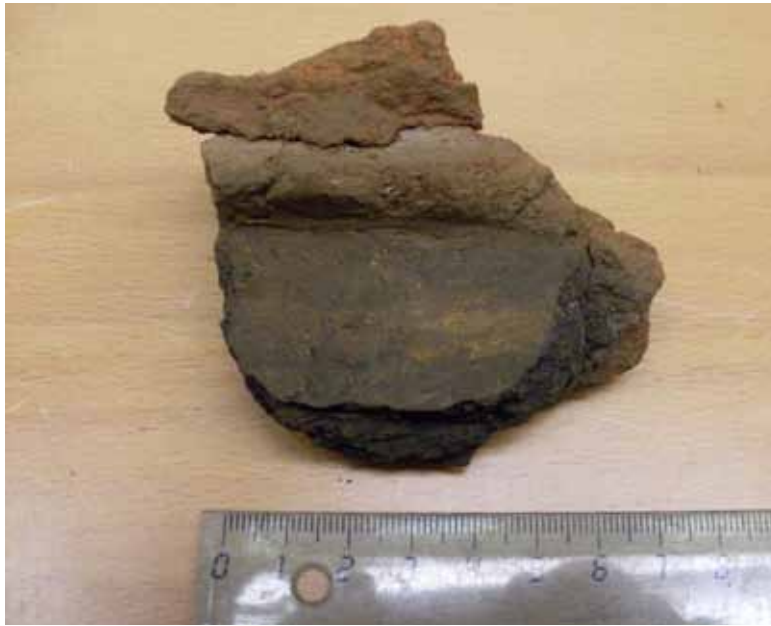
Figur 6. Foto av insidan på ytterformsfragment med överlappande lager från utsidan längst up på fragmentet. (Abborren, hus 5003).
