# Nässjö skogskyrkogård

Antikvarisk medverkan i samband med ändring av minneslunden  
Nässjö stad i Nässjö kommun, Jönköpings län, Växjö stift

Jönköpings läns museums dnr: 278/2015  
Länsstyrelsens dnr: 433-6239-2015

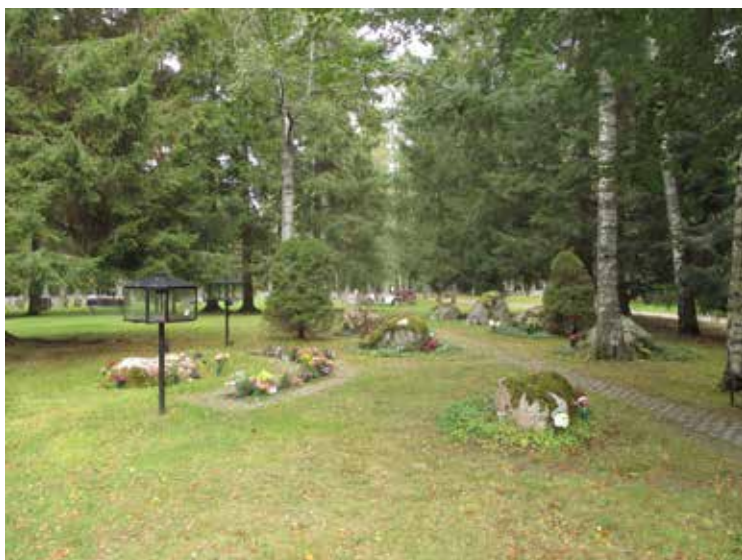
Minneslunden före åtgärd. Foto från 2013.

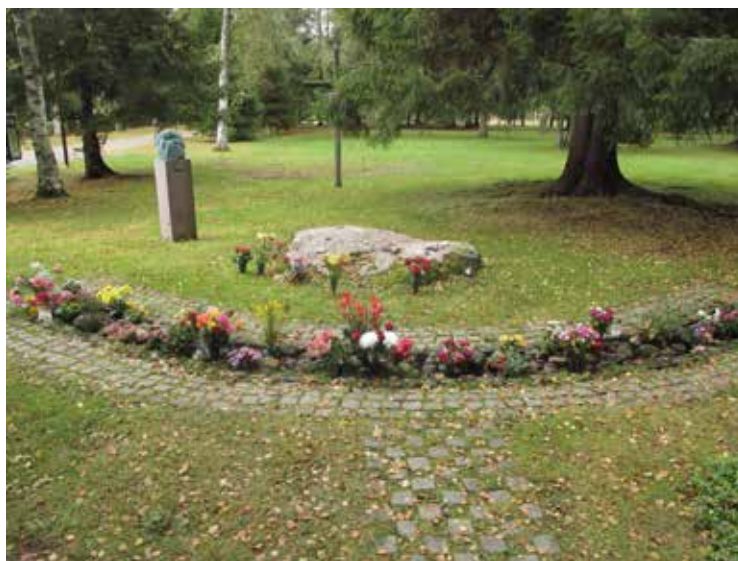
Ovan till höger: Minneslundens ursprungliga utformning med en stensatt yta för blomsmyckning.

Minneslunden markeras med ett enkelt träkors och en senare kompletterande staty. Allmänhetens tillgänglighet till ytan utgjordes av en enkel stig i den östra delen av kvarteret. Gångvägen var utformad med glesst lagd gatsten i ett schackmönster. En segmentbågeformad bädd satt med gatsten utgjorde en enkel avgränsning mot minneslundens gravyta och var samtidigt den avsedda platsen för att sätta blommor. I anslutning till gången låg stora mossbevuxna naturstenar utplacerade.

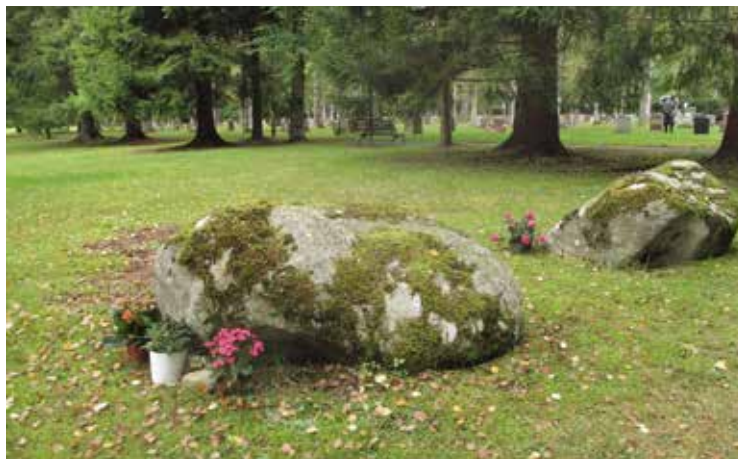
Pastoratet upplevde att det var problem med hanteringen av blommor vid minneslunden som den var gestaltad. Trots föreskrifter var det många besökare som beträdde minneslunden och placerade blommor och gravljus på därför icke avsedda ytor. Vidare var tillgängligheten otillfredsställande då gångstigen av gatsten genom lunden var svår att ta sig fram på med rullstol respektive rullator.

Blommor sattes på ytor som inte var avsedda att beträdas.

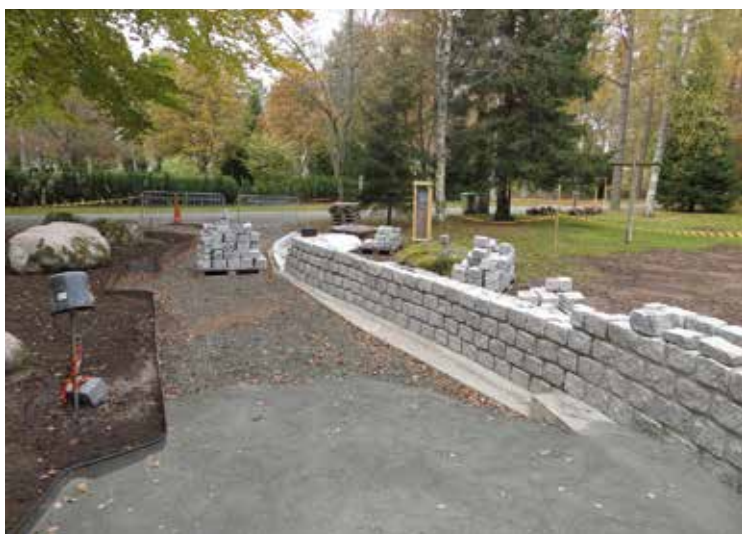
Vattenrännan med dess sektionering.

En upphöjd vattentrappa murades upp som avgränsning mot minneslundens gräsyta. Vattentrappan är svagt vågformad och murad av grå storgatsten på en sula av betong. I dess norra del är den som högst cirka 85 cm hög och den trappas ner till cirka 40 cm höjd. Vattentrappan är sektionerad och svagt sluttande. Vattnet leds in i den högre delen och cirkulerar sedan via en pumpgrop vid trappans fot. System består av en dold egengjord "trekammerbrunn" som filtrerar samt tar bort vatten om det blir mycket regn och fyller på om det dunstar. Härifrån pumpas vatten åter till utgångsläget.

Storgatstenen i trappan är murad med B bruk. Rännan har en infodring som ser ut som betong men är vattentät. I rännan är ett flertal galler placerade för utsättning av snittblommor. Förvaltningen tillsätter halmextrakt för att motverka algblooming.

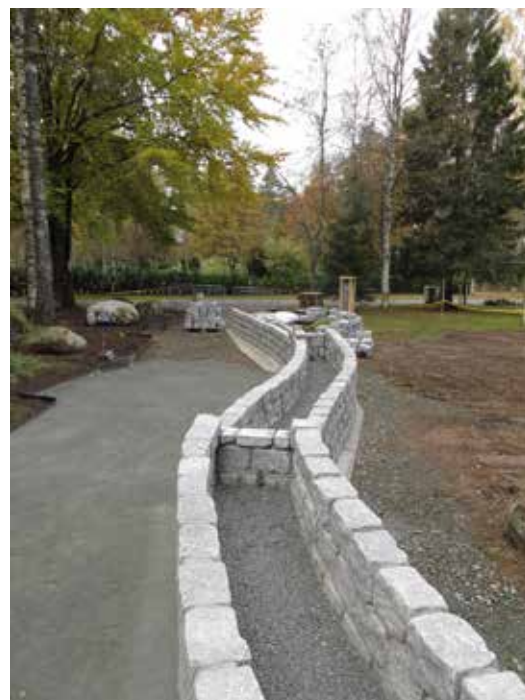
Pågående arbeten med nya gångytor, vattenrännan är under uppförande och kantstål är satt mot den blivande gräskanten.

Gångstigen lades om och hårdgjordes med packat stenmjöl och kantades med gräskantstål. I anslutning till stigen har också flera sittytor anordnats med utsatta bänkar. Några av de stora mossbevuxna naturstenar som fanns i anslutning till minneslundan har delvis fått en ny placering inom området. Vidare har flera ljusbord med plats för gravljus satts upp.

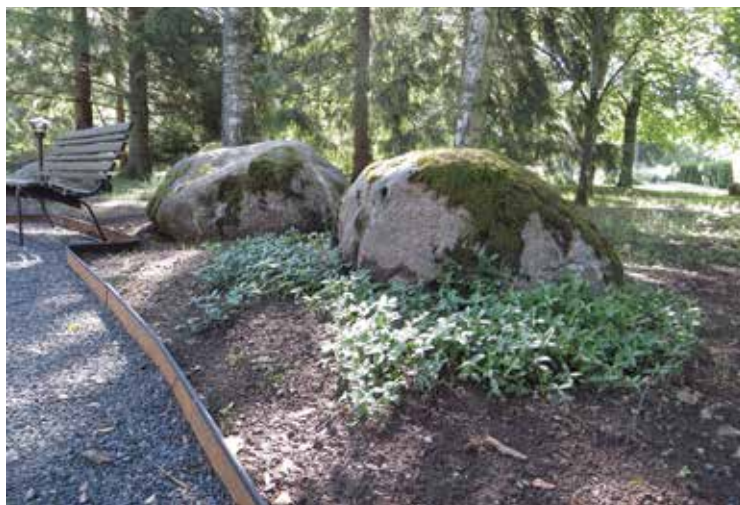
De stora stenarna fick delvis nya lägen, men bevarades inom området.

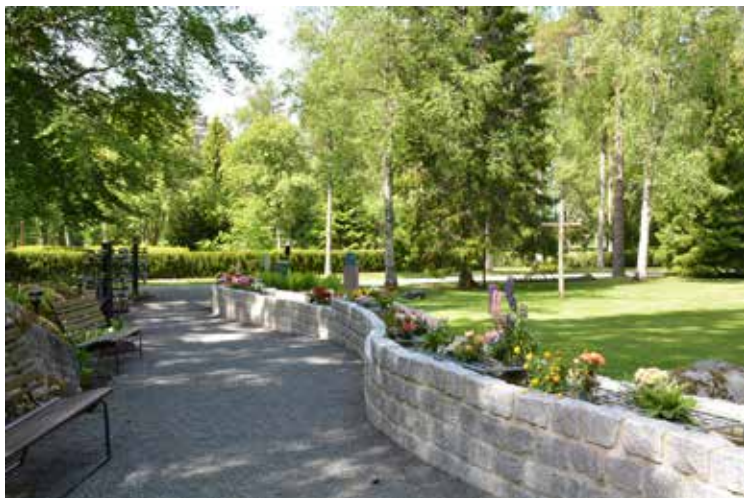
Den färdiga trappan.

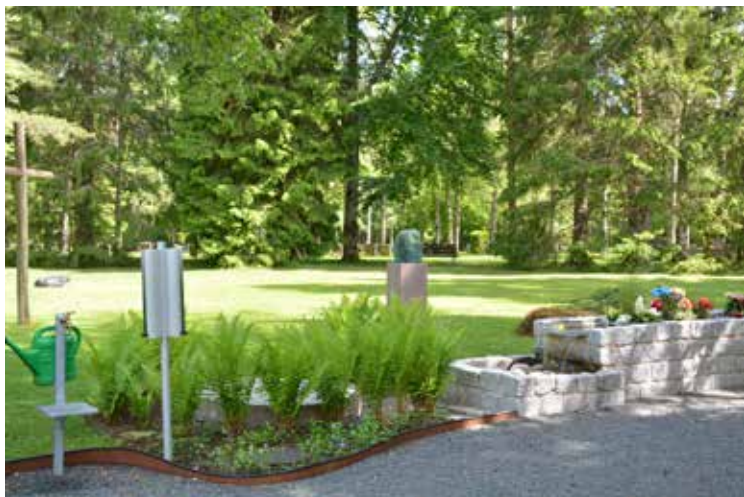
Den nedre delen av trappan med avrinning och brunnen.

Vissa smärre justeringar hade gjorts i förhållande till den skiss som utgjorde underlag för ansökan. Brunnen i linje med vatten-trappan är större än skisserat och för att den inte ska vara alltför iögonfallande har kompletterande planteringar gjorts i anslutning. Länsmuseet konstaterade att avvikelsen i förhållande till ritningen inte påverkade kyrkogårdens kulturhistoriska värde menligt och att form och gestaltning i stort följde förslagets grundtanke. Utförda åtgärder var enlighet med länsstyrelsens beslut och godkändes därför.

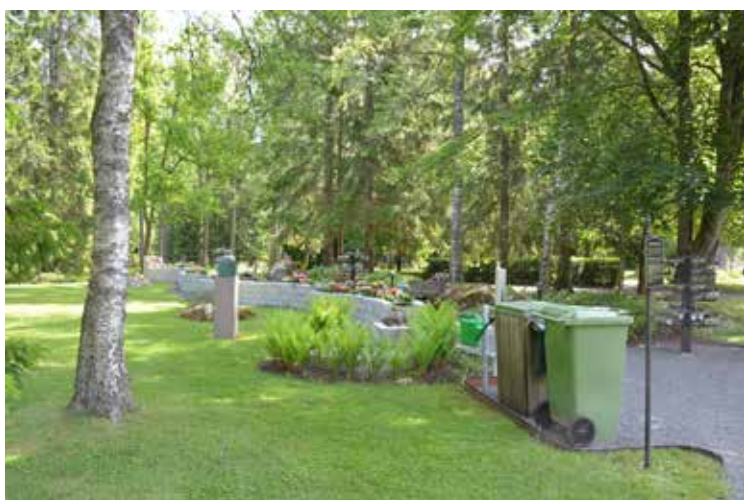
Entrén in till minneslunden från sydväst. Placeringen av serviceplatsen diskuterades då den i nuläget är det dominerande blickfånget.

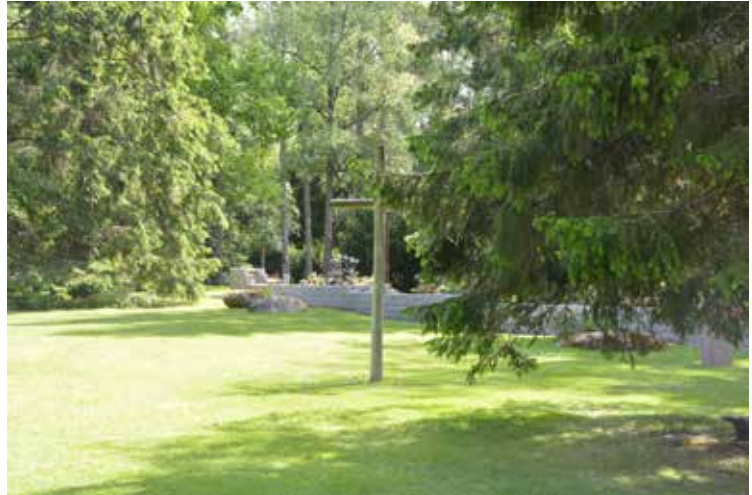
Detalj av avrinningen från delbesiktning 2016.

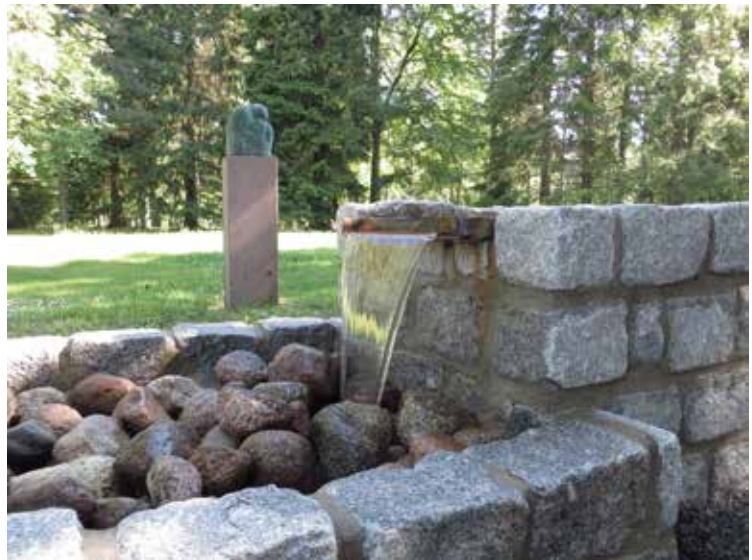
Pumpbrunnen i anslutning till trappan, från delbesiktning 2016.

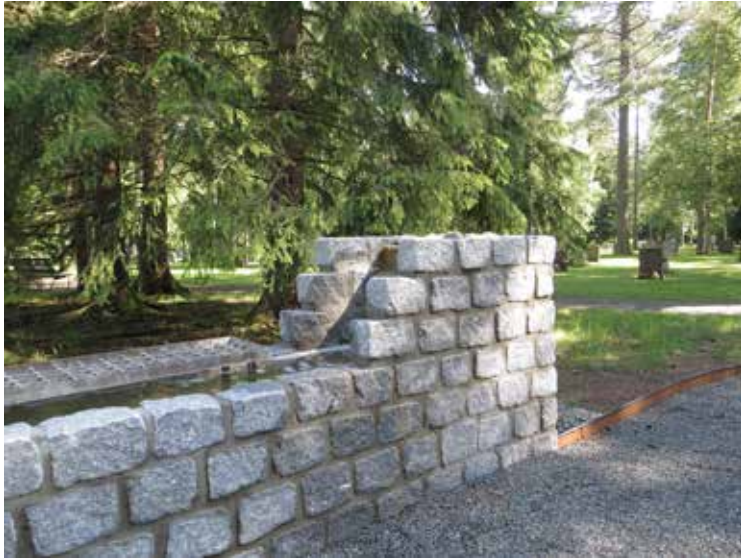
Rännan med blomgaller, från delbesiktning 2016.

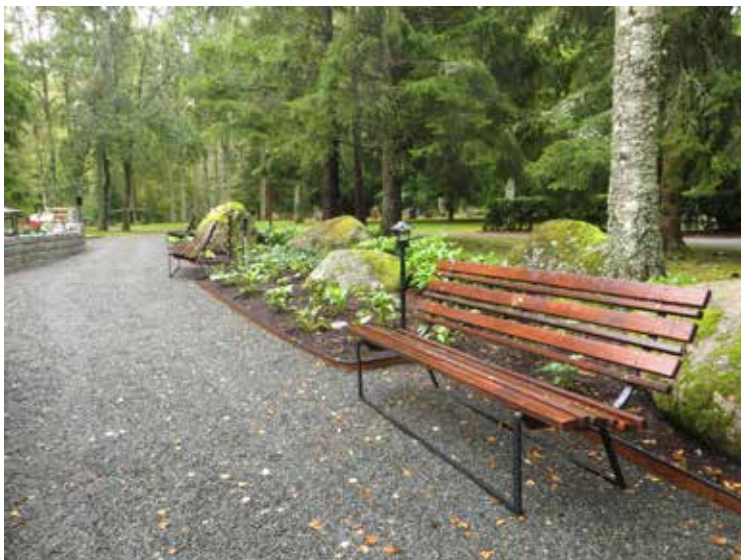
Anlagda sitttytor, från delbesiktning 2017.

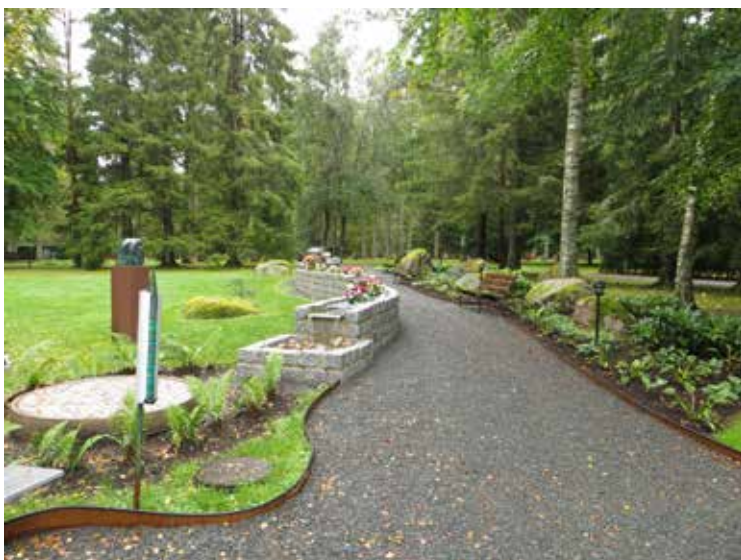
Viss plantering utförd, från delbesiktning 2017.

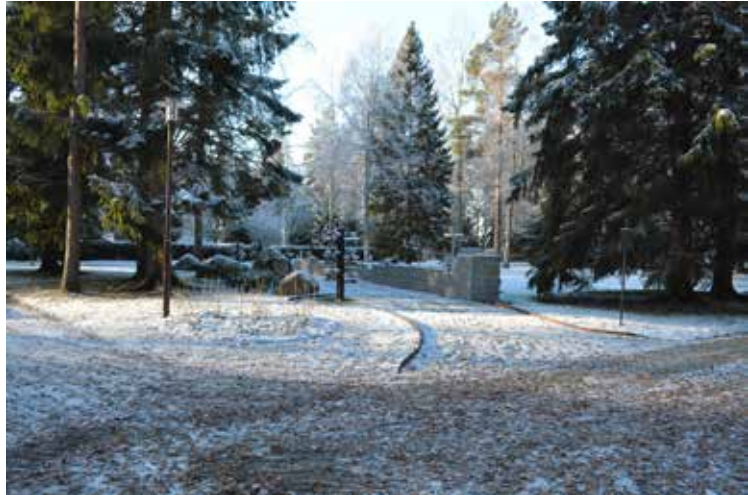
Entrén i nordost. Olika typer av buskar har planterats på försök vid entrén för att skapa ett lummigare intryck. Foto från delbesiktning 2018.
