# Forsheda kyrkogård

Kulturhistorisk inventering och förslag till bevarandeplan  
Forsheda socken i Värnamo kommun, Jönköpings län, Växjö stift

Jönköpings läns museums dnr: 2019-109

Rapport och foto: Charlotte Mårland

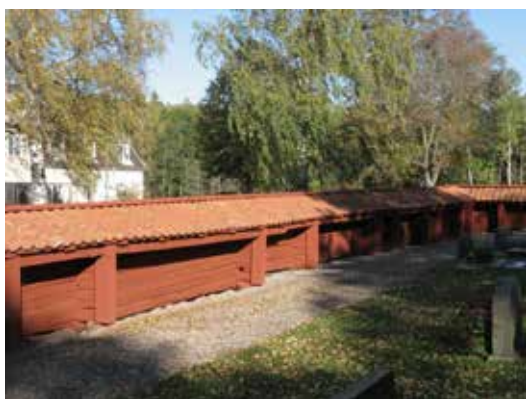
En av länders få bevarade kyrkobalkar finns i Brandstorp i Habo kommun.

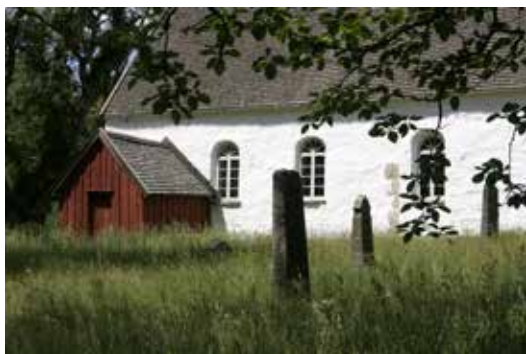
Den förindustriella kyrkogården var en ängsmark med endast få vårdar av beständigt material. Här har karaktären blivit bevarad på Ornunga gamla kyrkogård, Vårgårda kommun.

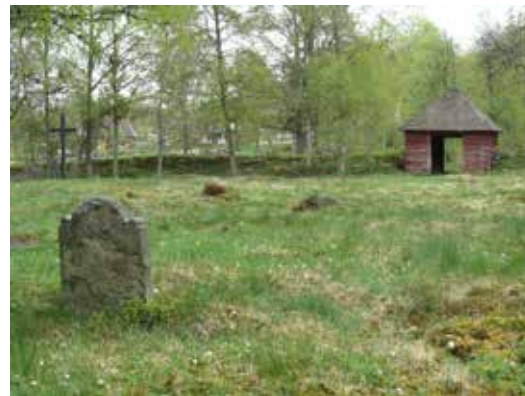
Åsenhöga ödekyrkogård (Gnosjö kommun). På denna kyrkogård är mycket av den ålderdomliga, ängsliknande karaktär, som varit vanlig i äldre tid bevarad.

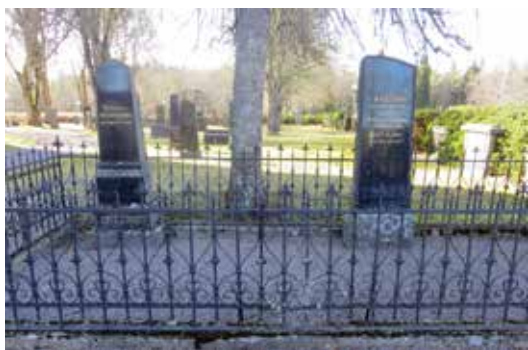
På de mer påkostade köpegravarna var både gravvård och inhägnad omsorgsfullt utformade. Här ett exempel från Norra Solberga kyrkogård i Nässjö kommun.

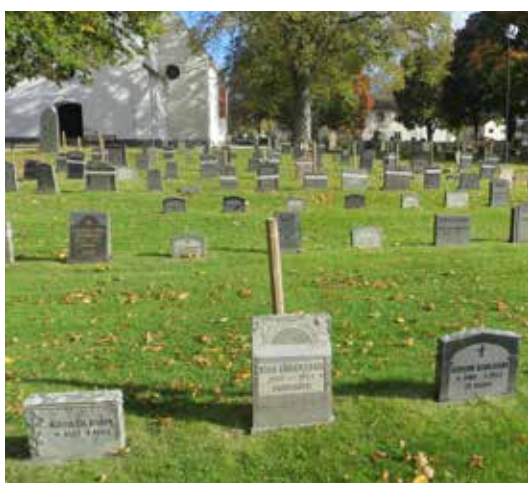
På kyrkogården i Ingatorp (Eksjö kommun) kan man uppleva den allmänna linjens gravområde med små anspråkslösa vårdar tämligen intakt.

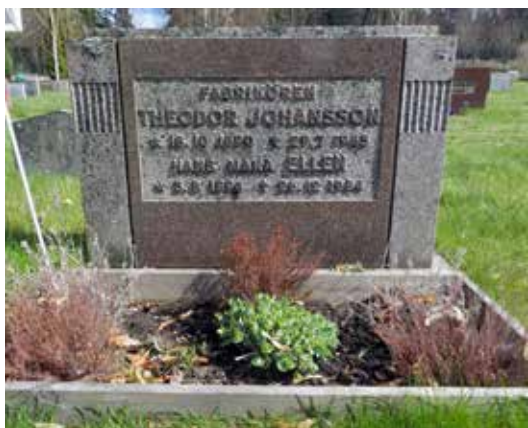
Ett exempel på en gravvård från 1960-talet på begravningsplatsen i Aneby.

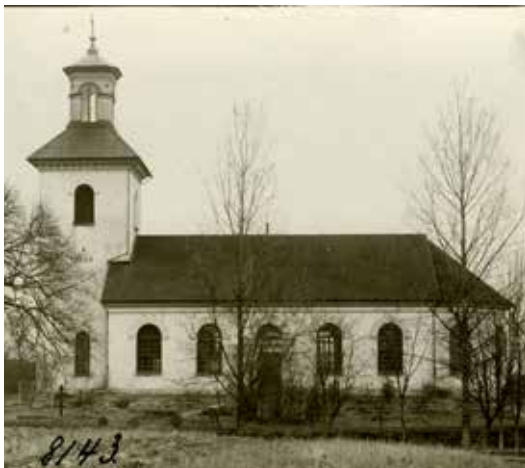
Forsheda kyrka från söder, odaterat fotografi. Enbart ett fåtal vårdar finns, i övrigt markeras gravarna av gravkullar med varierad växtlighet. Tre av hjulstensvårdarna är placerade längs kyrkogårdsmuren.

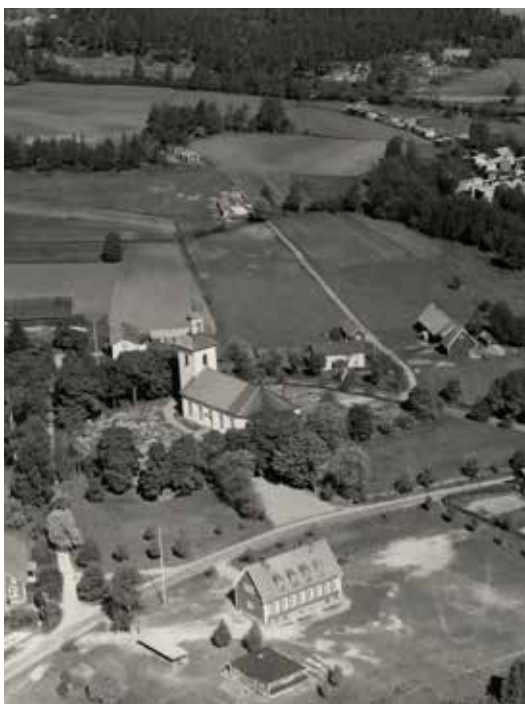
Forsheda kyrkogård före den östra utvidgningen 1954. Det södra kvarteret domineras av grusgravar.

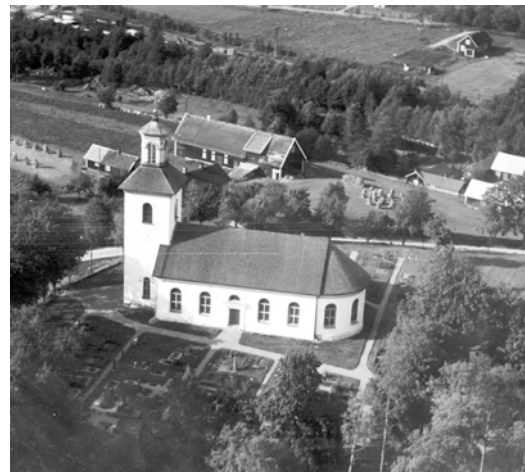
Häckomgärdning runt vårdar och grönytor närmast runt kyrkan. Flygfoto 1930-1940-talet.

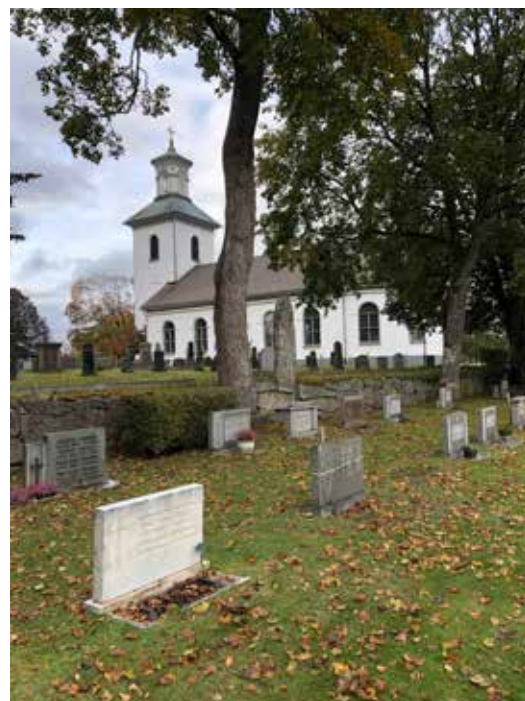
Kyrkogården består idag av tre tydliga årsringar, 1800-talets kyrkogård närmast kyrkan, på en lägre nivå ligger 1950-talets utvidgning och öster om Dannäsvägen finns 2000-talets utvidgning.

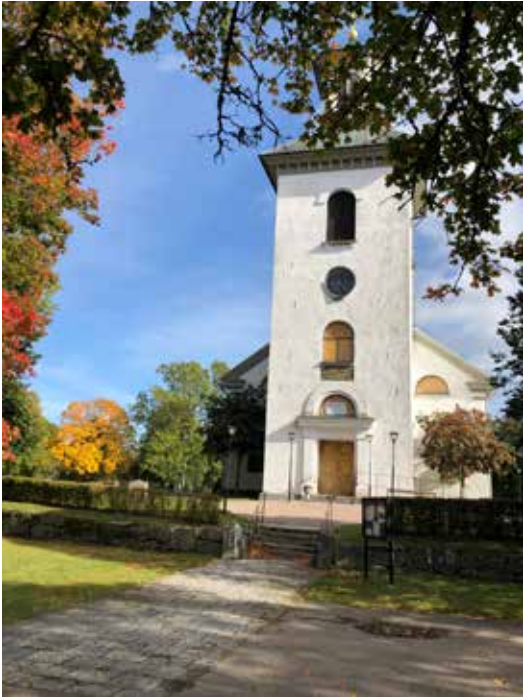
Den västra ingången med trappa leder fram till kyrkans entré.

Kyrkogården har tre ingångar, den västra anses som huvudingång. Denna består av en enkel trappa med granithällar och stålörsräcke. Grindstolpar med fästen för grindar finns men grindarna är borttagna. På samma sätt är trappan mellan gamla kyrkogården och utvidgningen från 1950-talet utformad. Grindarna mot vägen och den tillgänglighetsanpassade ingången vid södra muren är båda moderna. Järngrindarna är enkelt och stramt utformade med kors. Även den nya kyrkogården på andra sidan vägen har samma typ av grind. Troligen är grinden från 1950-talets utvidgning och har sedan även fungerat som modell för grinden till den yngsta utvidgningen från 2003.

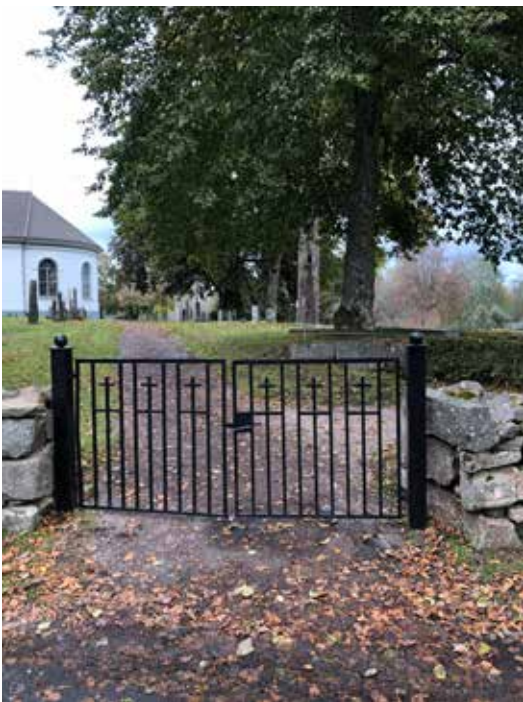
Den gamla kyrkogårdens södra ingång är tillgänglighetsanpassad och tillkom år 1982.

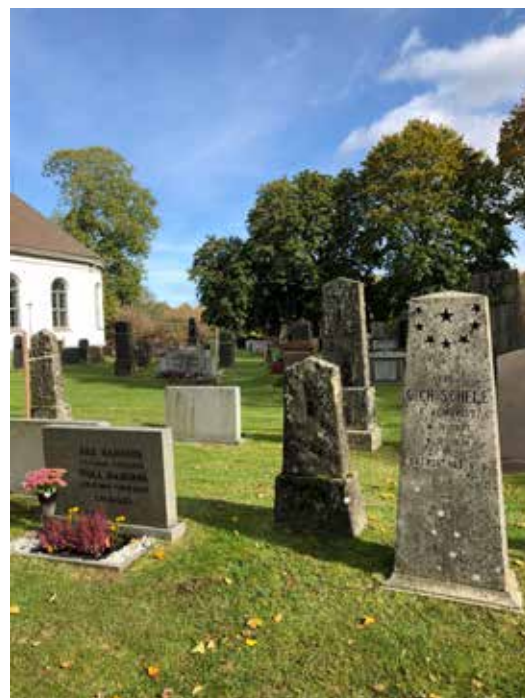
Kyrkogårdens äldsta del visar på flera olika tidslager med högresta vårdar såväl som efterkrigstidens portföljstenar.

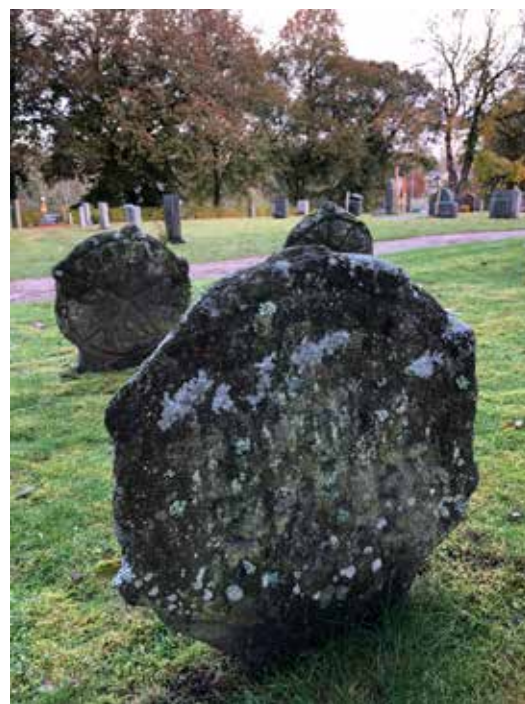
Ett ovanligt inslag är de hjulformade stenvårdarna. Formen förekommer även som smidesvård i trakten.

I kvarteret finns förindustriella handhuggna hjulformade stenar, högresta stenvårdar med inskrifter samt en gjutjärnsvård. Vissa av de hjulformade vårdarna har årtal och initialer, formen påminner i hög grad om de runda smideskorsen som förekommer i trakten. De daterade stenarna omfattar 1600–1800-talet, medan gjutjärnsvården är från 1881. Samtliga vårdar står på sekundär plats.

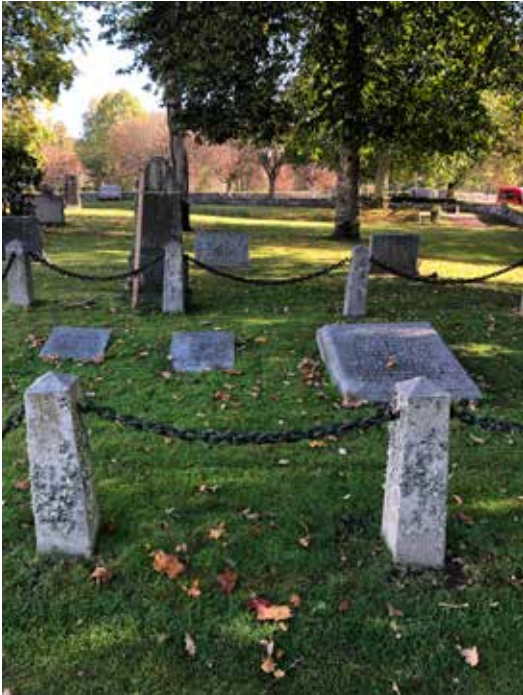
De påkostade köpegravarna i kvarteret är karaktärs-  
skapande, ursprungligen har majoriteten av gravarna  
haft en grusyta.

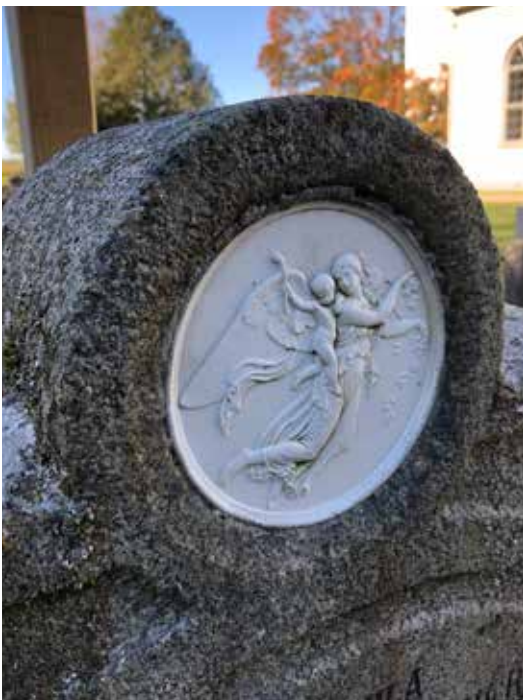
Biskvipoelin med motivet "Dagen" efter Thorvaldsens  
original. Porslinet har tillverkats i Danmark och  
förekommer på gravvårdar i södra Sverige från  
1800-talets senare del.

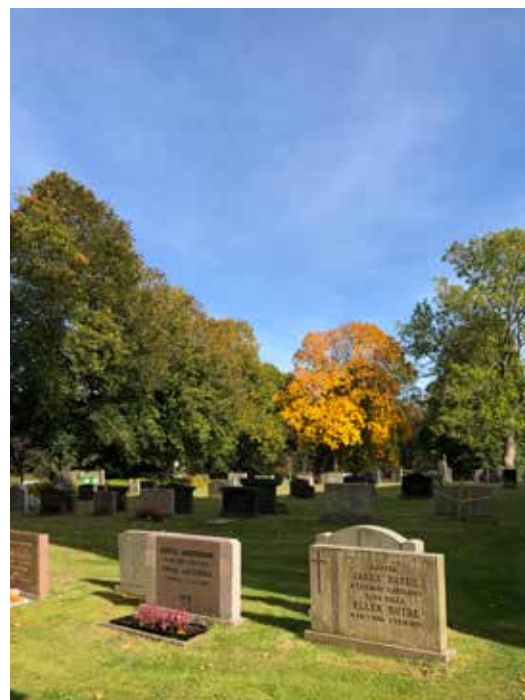
De norra kvarteren på den äldre kyrkogården har en efterkrigstida karaktär, medan den östra raden rymmer ett antal äldre gravvårdar.

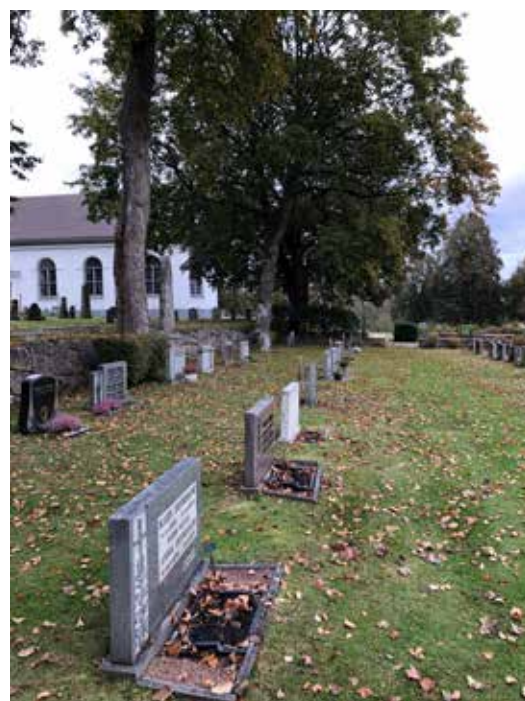
1950-talets utvidgning har en tidstypisk efterkrigstida karaktär. Området är tydligt avgränsat från den gamla kyrkogården av kyrkogårdsmuren.

Utvidgningen i öster från 1950-talet är också omgärdad av en stenmur, den skiljer sig tydligt åt från den äldre genom att stenarna är mer regelbundet och blocklikt kluvna. Muren har en sparsam matta av mossor överst.

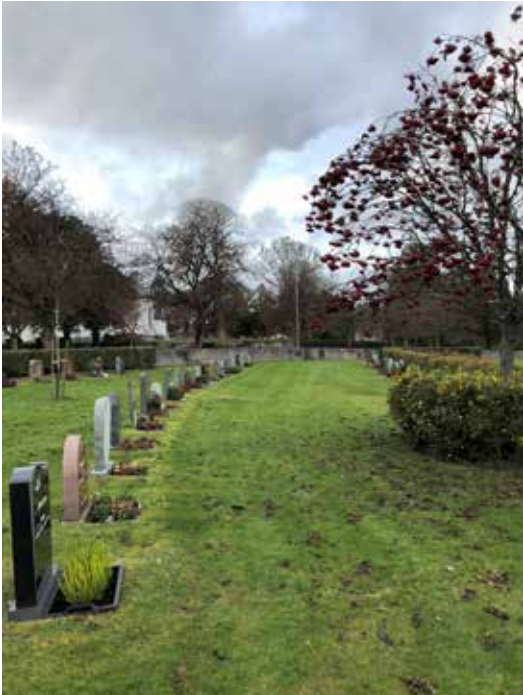
Med böljande planteringar och bågformade gravvårdsrader utgör utvidgningen öster om Dannäsvägen ett sentida inslag och bildar en ny årsring.
