# Torskinge kyrkogård

Kulturhistorisk inventering och förslag till bevarandeplan  
Torskinge socken i Värnamo kommun, Jönköpings län, Växjö stift

Jönköpings läns museums dnr: 2019-112

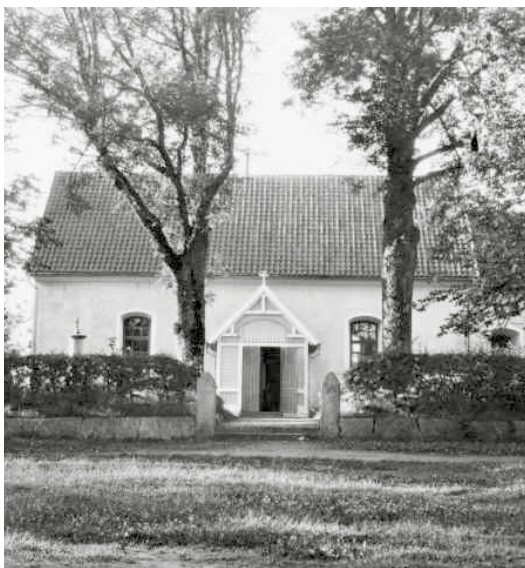
Kyrkogården har tidigare omgärdats av en häck som växte ovanpå muren. Fotograf Paul Boberg, 1931.

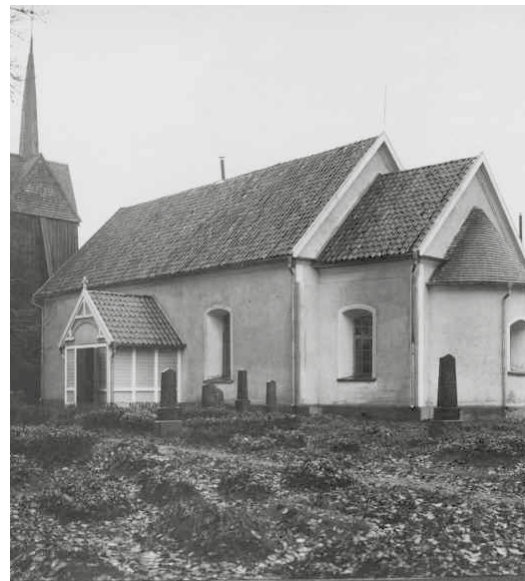
Kyrkogården hade under tidigt 1900-tal gravkullar, inramningshäckar samt ett fåtal gravvårdar av sten. Fotograf Dan Samuelsson, odaterat.

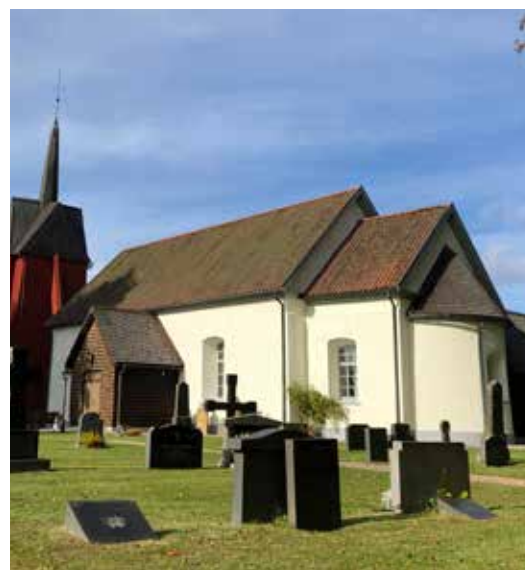
Idag har kyrkogården jämnats ut och domineras av en slät gräsyta med ett fåtal grusvårdar.

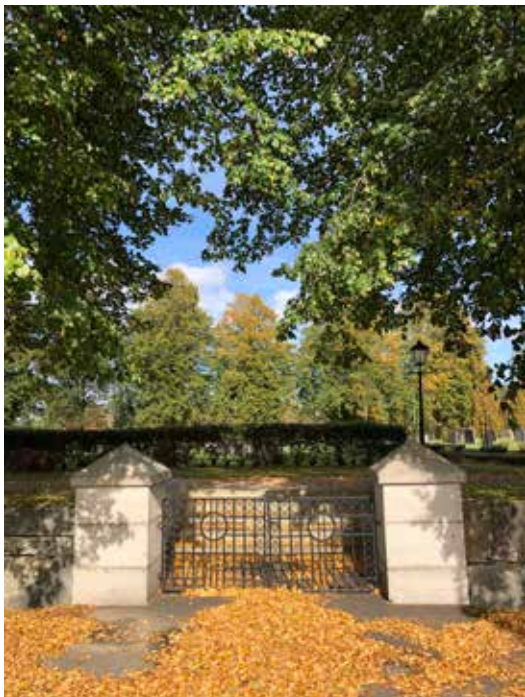
Ingången till kyrkogårdens utvidgning i väster med kraftiga grindstolpar och smidesgrind.

Kyrkogårdens äldre del har en ingång i söder, mitt för vapenhusporten. Denna omges av toppiga granitstolpar från 1862, vars smidesgrindar är borttagna. Nya delen har ett påkostat entréparti åt samma håll. Det består av två kraftiga stolpar av granitkvadrar med tälttaksformat krön, vilka bär en smidd pargrind med hjulkorsdekor. Innanför grinden är en trappa av kanthuggen granit med fogade stödmurar i samma utseende mot sidorna.

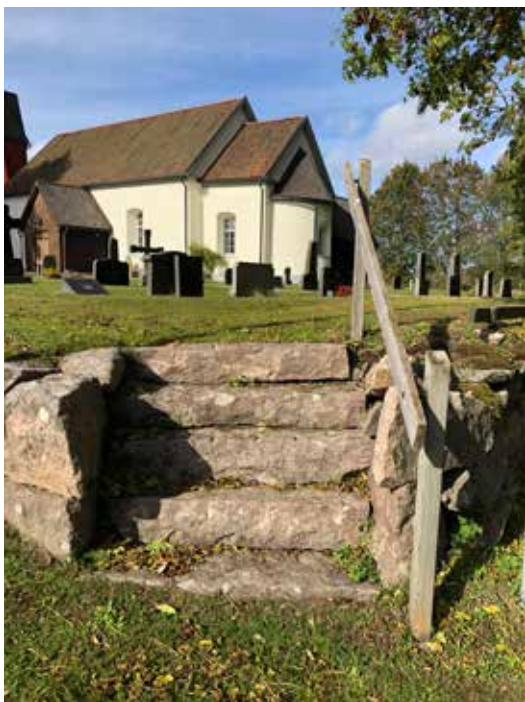
Två enkla mindre trappor är placerade i den gamla kyrkogårdens sydöstra och sydvästra hörn och utgör alternativa ingångar.

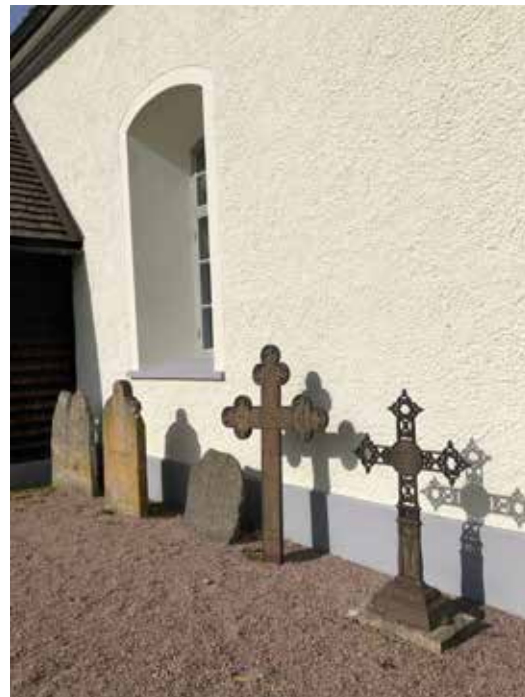
Sekundärt uppställda äldre gravvårdar är placerade längs kyrkans södra fasad.

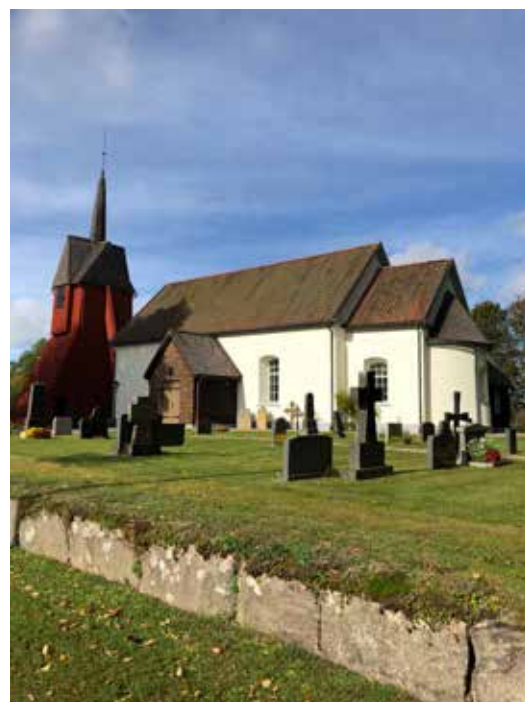
Den gamla kyrkogården är upphöjd och omges av en stödmur av kilade stenblock från 1862.

Kyrkogårdens äldre del omges av en kallmurad stödmur från 1862. Den är ca 0,5-1,5 meter hög och består av kilade markstensblock i söder medan det är helt otuktad sten på övriga sidor. På murkrönet växer mossor. I de södra hörnen av muren är inbyggda trappor av granithällar. Stödmuren är bibehållen mot utvidgningen, men har

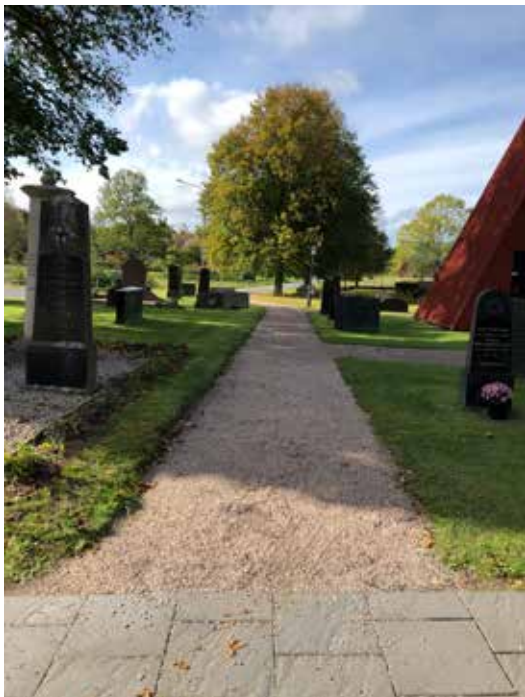
Gångsystemet är till stora delar bevarat med raka grusgångar runt kyrkan. Den yttre gången längs med muren har dock under senare tid lagts igen.

Gamla kyrkogården har i hög grad kvar sina rätvinkliga grusgångar, vilket definierar gravkvarteren. Gången fram till kyrkporten är dock belagd med betongplattor. I övrigt är ytan runt kyrkan grusad med anslutande gångar. En gång har tidigare löpt längs med hela kyrkogårdsmuren, vilken under senare tid har blivit igenlagd och påverkat kyrkogårdens karaktär. Inom utvidgningens kvarter har tidigare funnits gångar med kalkstensplattor, vilka nu är borttagna.

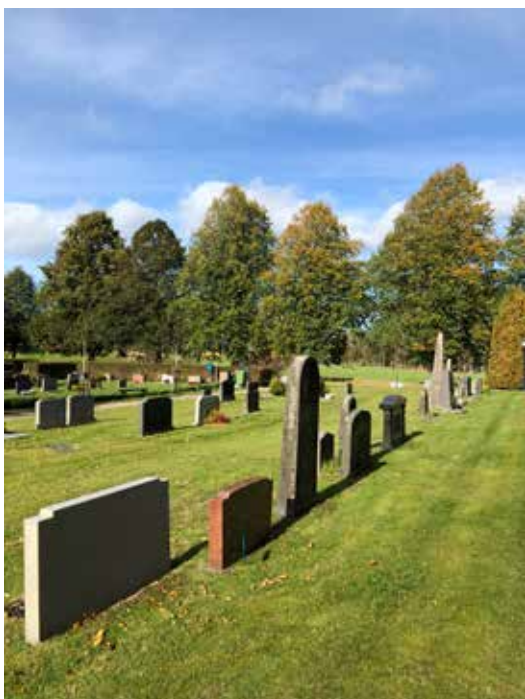
På den gamla kyrkogårdens västra del har sentida vårdar tagit plats bland de äldre.

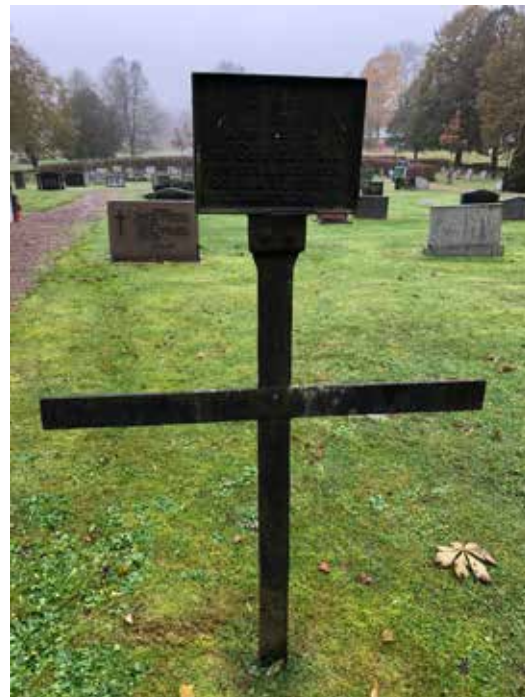
Smideskorset med den ovanliga placeringen av inskriptionsplattan restes över komministern Hultgren år 1834 och är den äldsta bevarade vårdan på kyrkogårdens norra del.

Det norra kvarteret utgörs av låga vårdar från 1925–96 med tonvikt på 1930- och 40-talen. Materialet är övervägande svart granit. Ett antal av gravarna är familjegravar, medan några ensamgravar från 1933–34 i form av små plattor kan misstänkas vara allmänna linjegravar. Tre av de äldre gravarna har uppenbarligen haft grusbädd, varav en ännu har kvar en bit av stenramen. Några vårdar har ett klassiserande formspråk med kolonner och fronton. Titlar förekommer ytterst sparsamt, här finns en byggmästare, en hemmansägare, en kyrkovärd och en prost. Ensam vid sakristian i sydost står ett smideskors från 1834 över komministern J G

Hultgren med tidstypiskt psalmbokscitat. Placeringen kan vara ursprunglig, eftersom prästerskapet inte sällan försökte föregå med gott exempel och började låta gravsätta sig på kyrkogårdens fruktade nordsida.

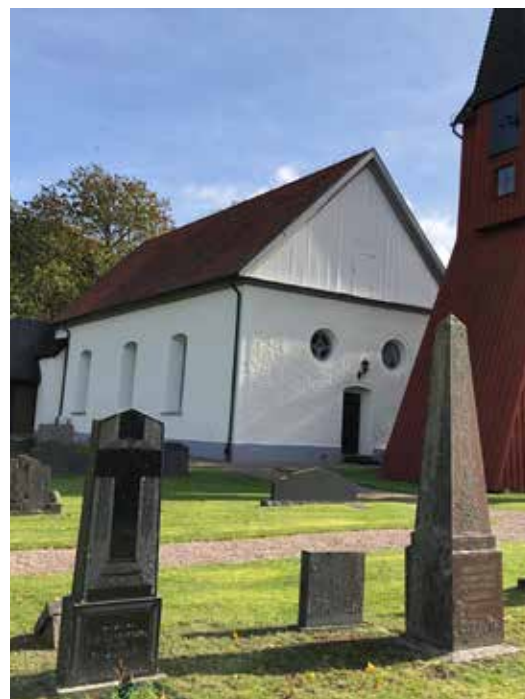
Den sydvästra delen av den gamla kyrkogården präglas av högresta vårdar, vilka är typiska för köpegravskvarteren.

De sydvästra kvarteren har ett blandat gravvårdsbestånd, men domineras av det sena 1800-talets och tidiga 1900-talets resliga vårdar. Särskilt framträdande är en häckomgårdad grusgrav, vänd mot entrégången. Inom denna reser sig en obelisk av svart granit från 1900 över kantorn och folkskolläraren L.P. Eriksson med fru samt en hög kolonn av grå granit från 1913 över J. Larsson med fru. Vidare finns en liten bok av marmor från 1895 över Emilia Andersson, född Eriksson. Kvarterets och kyrkogårdens andra grusbädd tillhör en storskalig vård från 1925 över makarna Nordlund, med tillhörande stenram. Fem resliga vårdar av svart granit är från 1894–1918, varav tre över kyrkovårdar. I övrigt rör det sig om låga rektangulära vårdar från främst 1940- och 50-talen i stram utformning, några med konstnärliga kvaliteter som den strama våarden från 1931 över konstsnickaremästare Chalander. Övriga förekommande titlar är volontärkorpralen, lantbrukaren och sjuksköterskan.

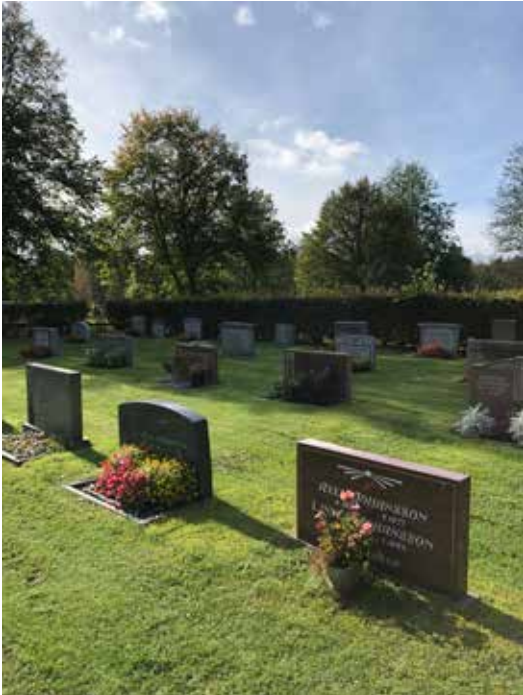
Den västra utvidgningen från 1960 har en tidstypisk utformning med rumslig indelning med häckar. Vårdarna är mellanhöga och placerade i raka rader.

Nya kyrkogården från 1960 består av tre gravrum som skiljs åt av rätvinkliga hagtornshäckar. De båda i väster utgörs av nord-sydliga gravrader vända mot öster. Det norra upptas till sin västra ände av öst-västliga gravrader vända mot norr. Den östra delen är outnyttjad så när som på en rad längs gamla kyrkogårdsmuren. Längst i öster är en liten askgravlund med grusad och stenskod yta, avskärmad med en häck.

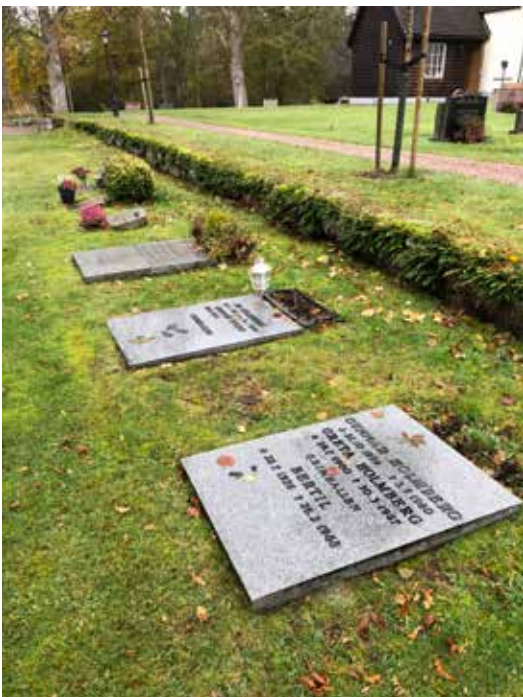
De olika kvarteren har ett tydligt formspråk i vårdarnas utformning, längs den norra delen ligger en rad av gravhällar.
