# Fjärrvärme i Jönköpings stad

Arkeologiska undersökningar och antikvariska schaktkontroller 1982–1987 inom RAÄ nr 50:1, Jönköpings stad, inför vatten- och avloppsledningar och fjärrvärmeledningar, Jönköpings stad och kommun, Jönköpings län

Rapport: Kristina Jansson och Susanne Haltiner Nordström. Kartor: Ingvar Röjder  
Grafisk mall: Anna Stålhammar  
Tryck: DanagårdLiTHO, Motala 2016

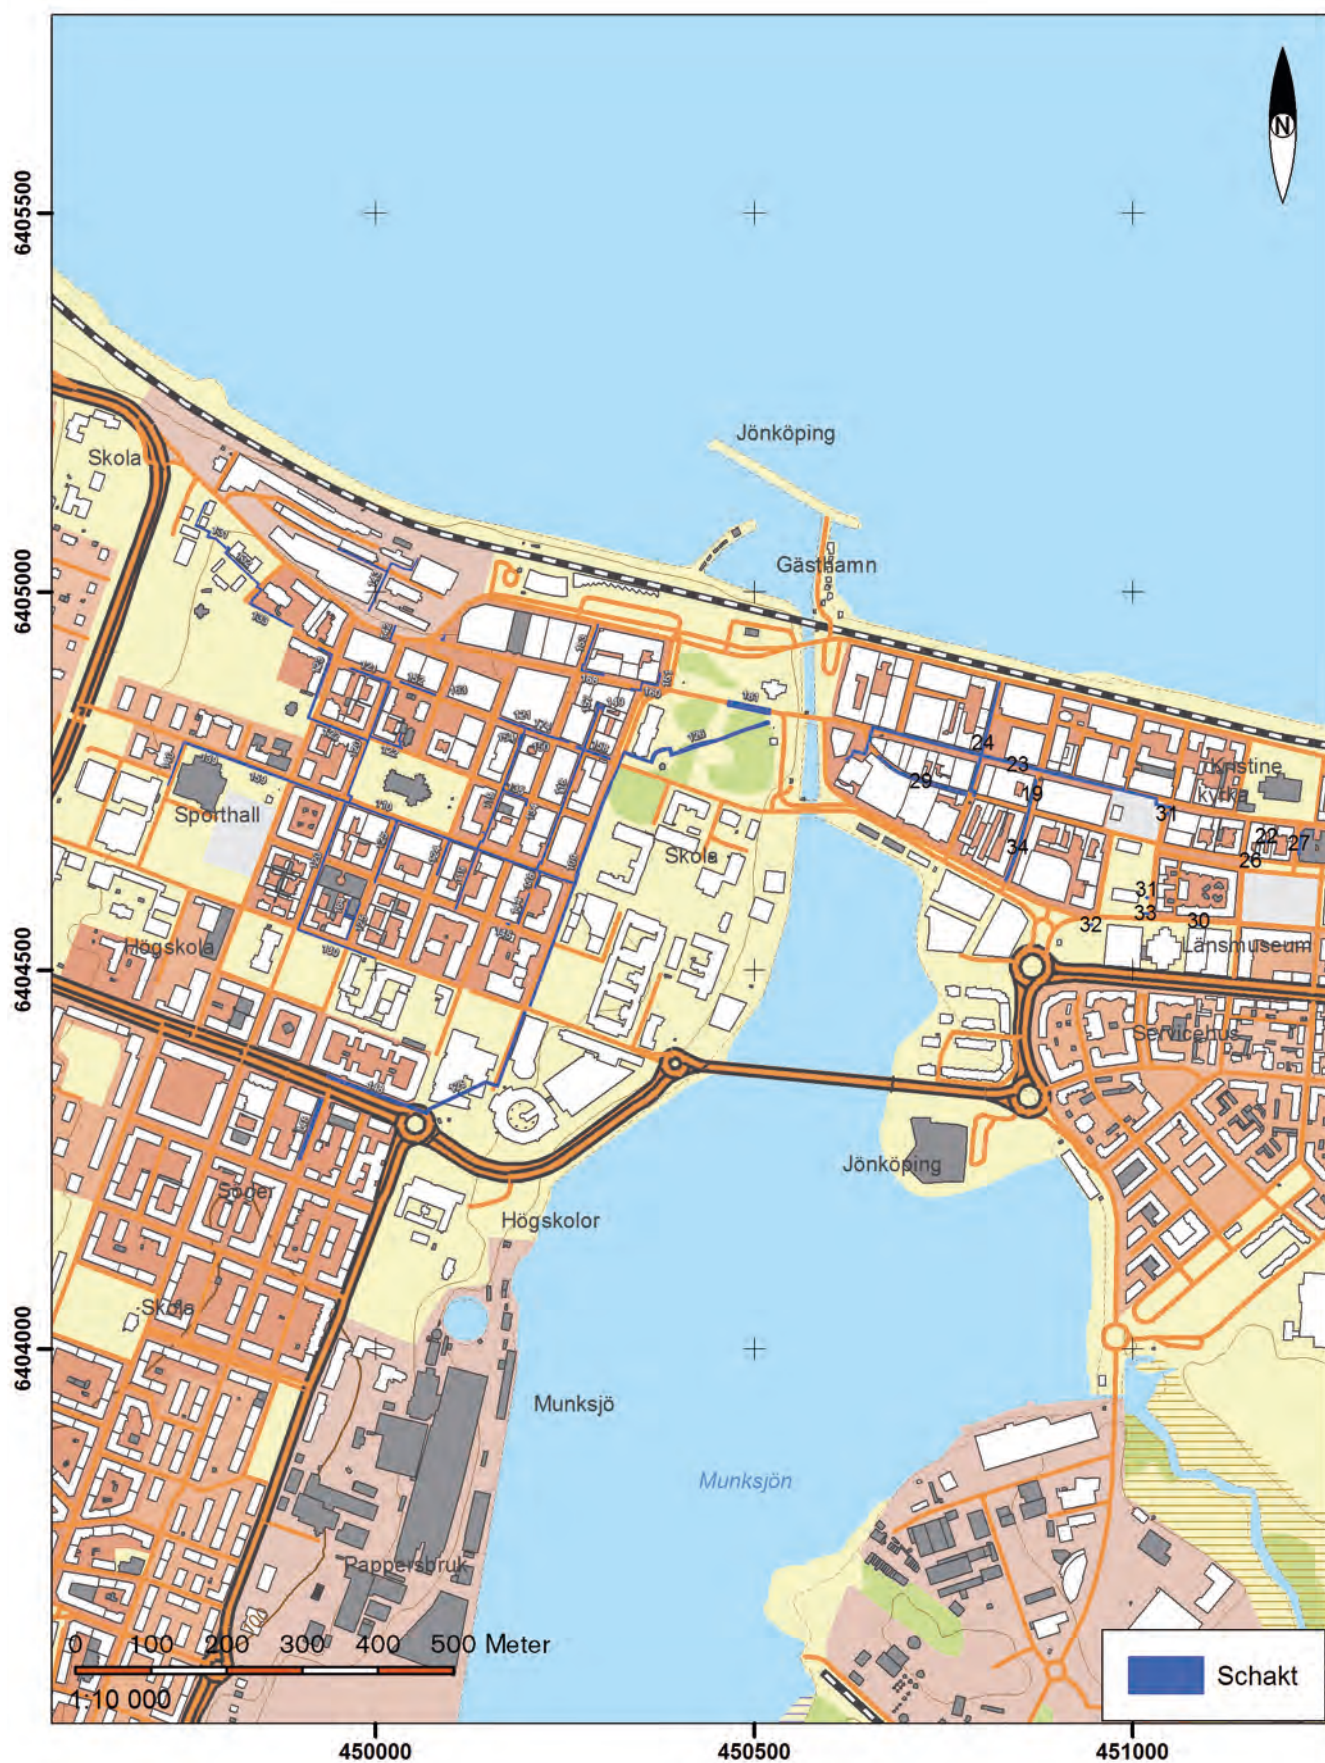
FIGUR 1. Utdrag ur ekonomiska kartans blad 64E0fS och 64E0fN med aktuella ledningsschakt markerade med blått. Skala 1:10 000.

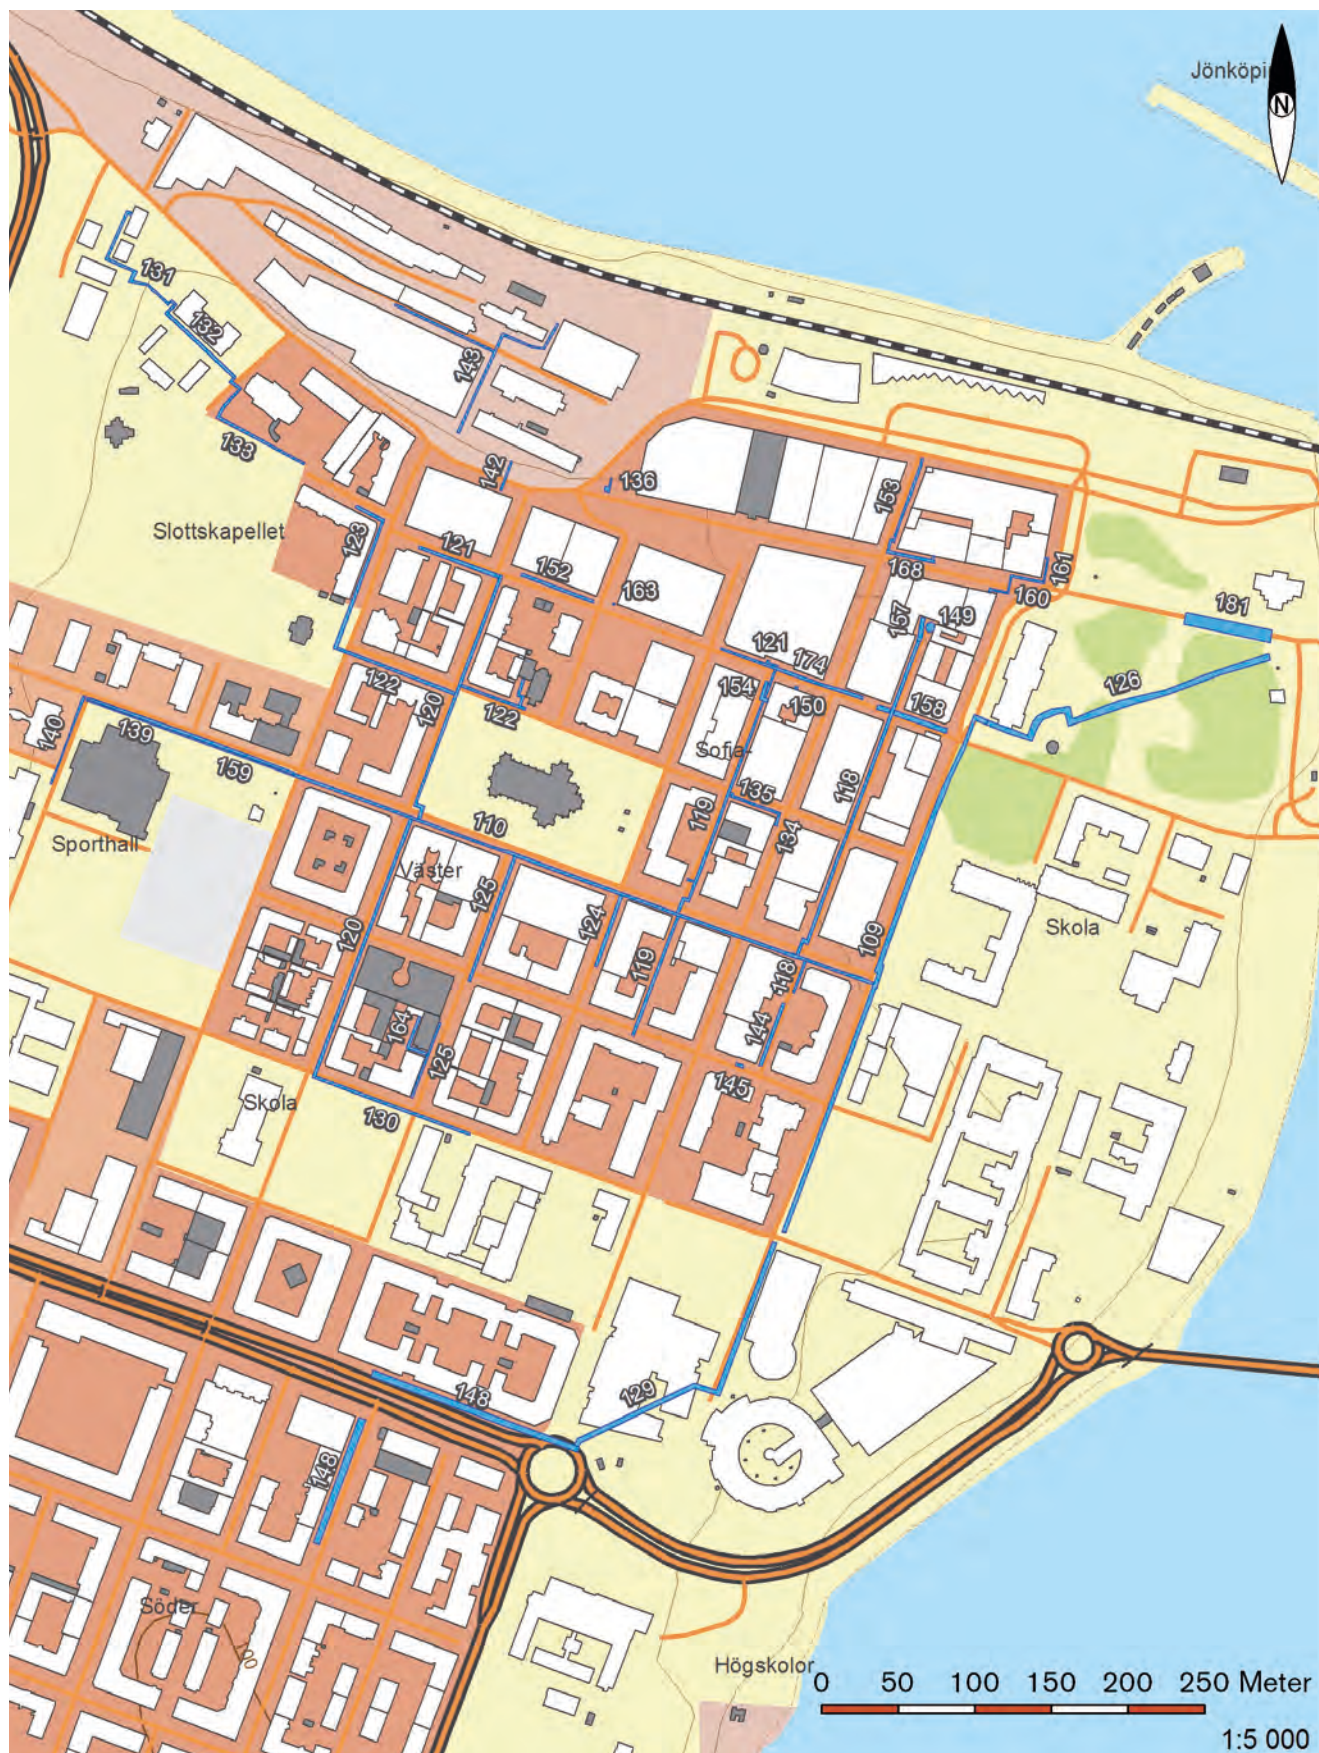
FIGUR 4. Karta över de aktuella schakten med SR nummer på Väster markerade med blått. Skala 1:5 000.

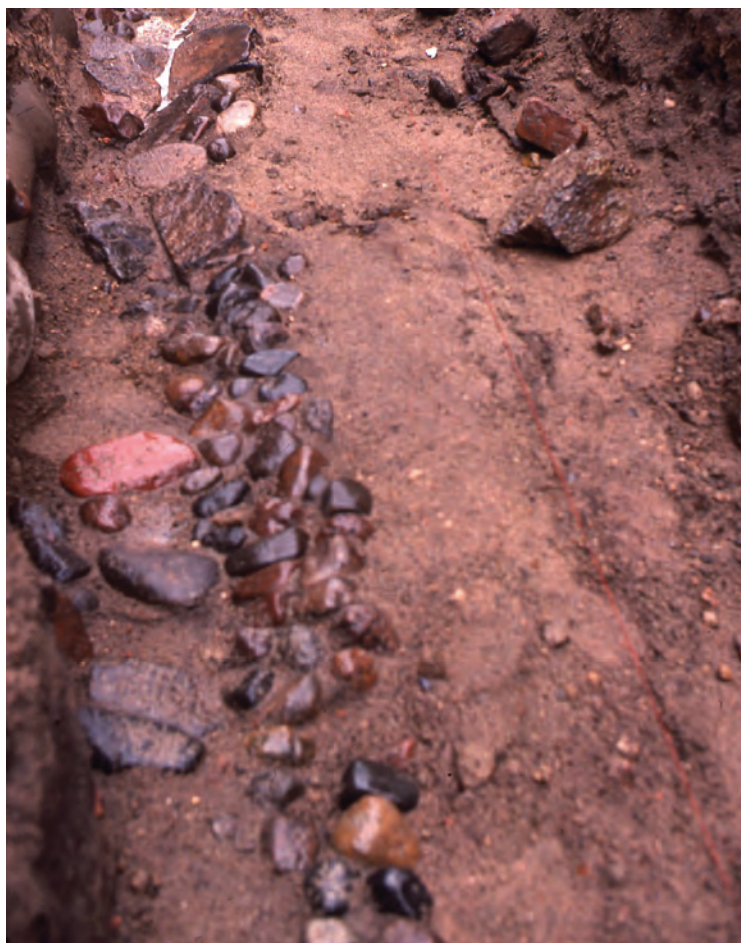
FIGUR 5. Delar av en kullerstensgata i Barnarpsgatan, strax norr om Västra Storgatan. SR 168.

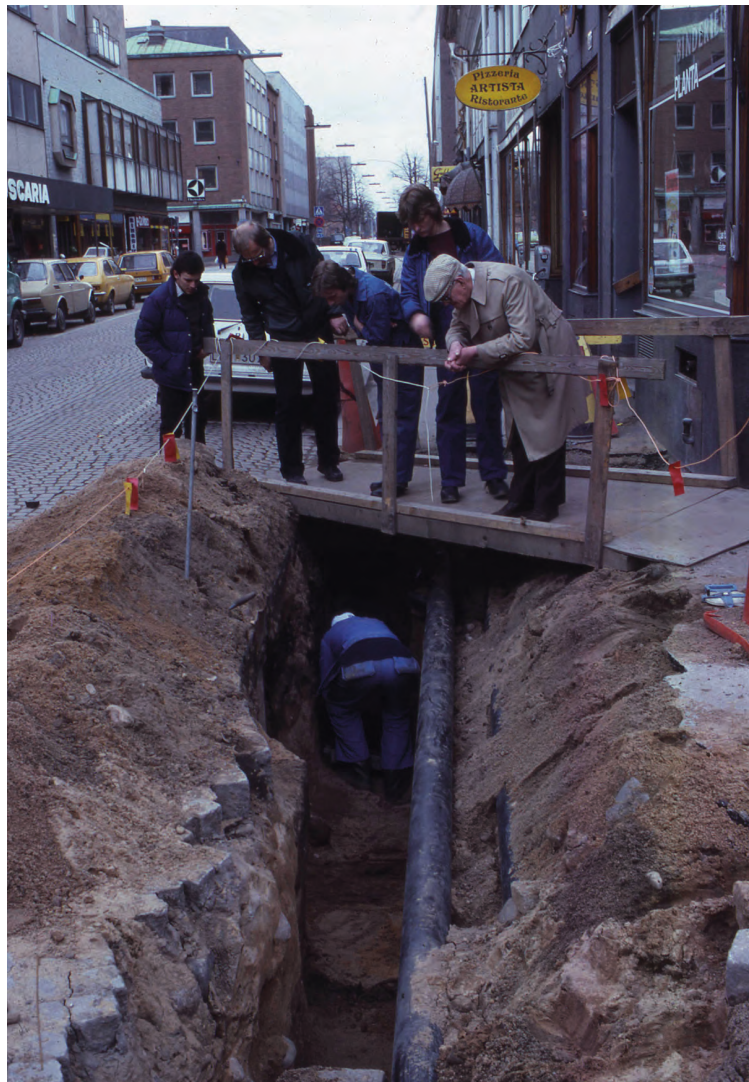
FIGUR 6. Golvhällarna till en källare som låg i korsningen Barnarpsgatan/Nygatan. De syns i botten av schaktet strax bakom arkeologen under gångbryggan. SR 155.

I de ledningsschakt som berört Barnarpsgatan, Kyrkogatan, Parkgatan, Skolgatan, Smålandsgatan, Rådhusparken, Västgötagatan och Västra Storgatan ser situationen helt annorlunda ut. Dessa schakt har berört de centrala delarna av medeltidsstaden och här har en mängd lämningar och fynd tillvaratagits. Resterna efter en kullerstensbelagd gatan syns i FIGUR 5, i Barnarpsgatan, (SR 168) och resterna efter två källare på FIGURERNA 6 OCH 7. Golvläggningen i

en av källarna framkom i korsningen Nygatan/ Barnarpsgatan, SR 155 (FIGUR 6) och trappan ner till ytterligare en källare i Nygatan (SR 135) syns i FIGUR 7. I korsningen Järnvägsgratan/ Västra Storgatan framkom resterna efter en källare, SR 136.

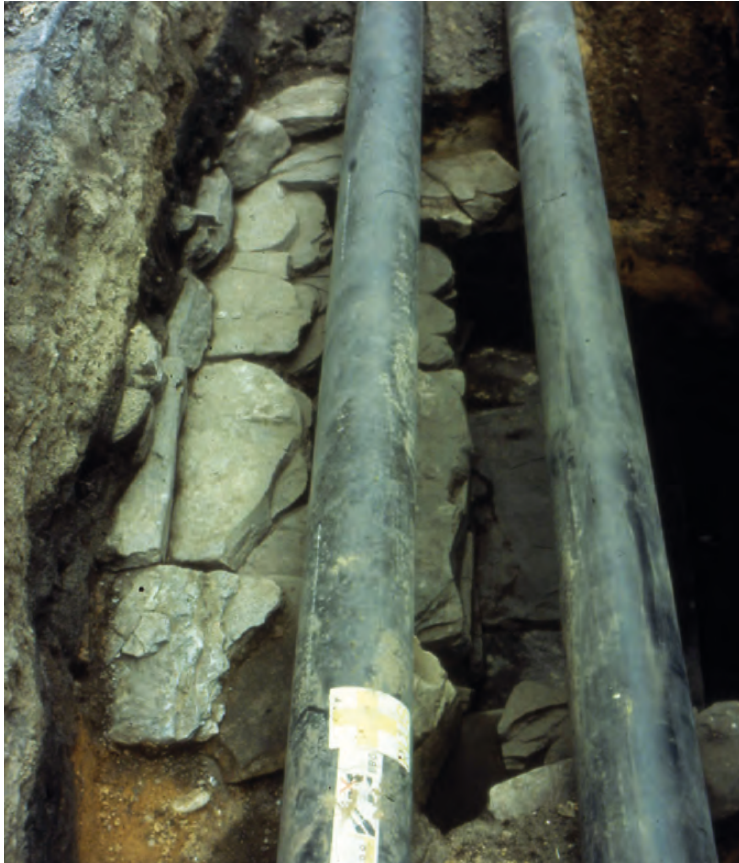
FIGUR 7. Under fjärrvärmerören syns den trappa som ledde ner till källaren som framkom i Nygatan, SR 135.

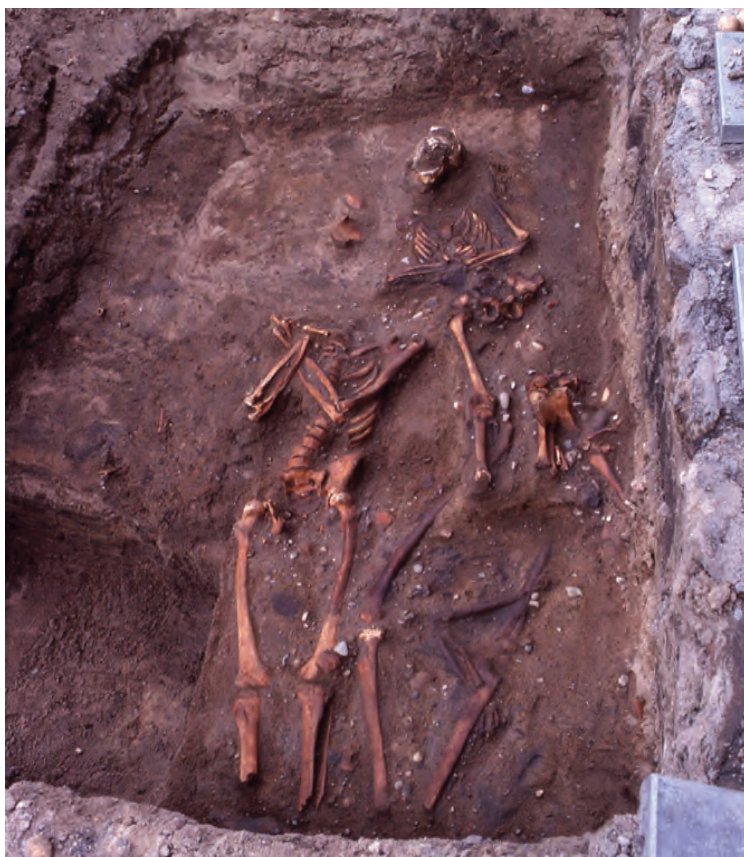
FIGUR 10. Skelett som framkom i Västra Storgatan/ Kyrkogatan, SR 160. De var rester efter S:t Nicolai medeltida kyrkogård som tidigare låg i korsningen.

ningsmurar, avfallsgropar, verkstadslämningar som ugnar, ässjor, smideshårdar och gjutgropar efter bronsgjuteri och smide. Merparten av anläggningarna kan dateras till 1200–1500-talen men vissa anläggningar som till exempel stolphål kan vara äldre. Arkeologiska undersökningar inom kv Hammaren och kv Höken/Hymnen har visat att det finns förhistoriska anläggningar i form av stolphål och rännor (Jansson 1999a och Lorentzon 1999). Dessutom har de äldsta gravarna i den delvis undersökt kyrkogården i Kyrkogatan daterats till 1000–1200-talen (Varenius 2001). Kvarvarande rester efter denna kyrkogård, som dock bitvis förstörts genom sentida schaktningar, framkom i Västra Storgatan/ Kyrkogatan, SR 160, SE FIGUR 10.

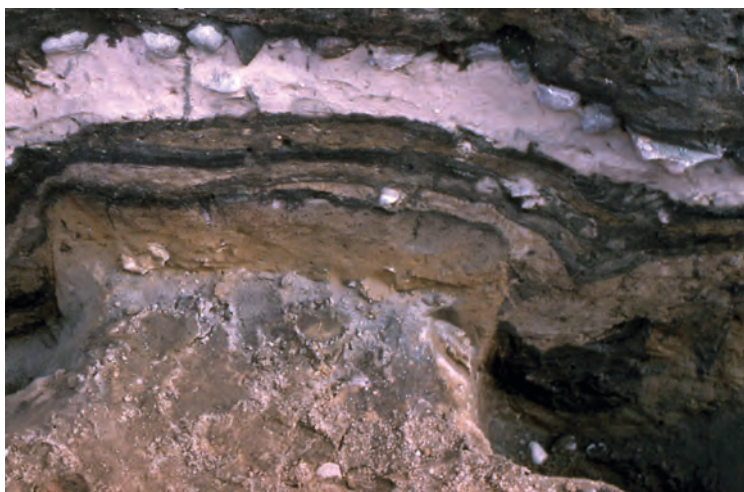
FIGUR 11. En profil från schaktningarna i Skolagatan där flera horisonter med trägolv och olika kulturlager framkom. Tillhör SR 158.

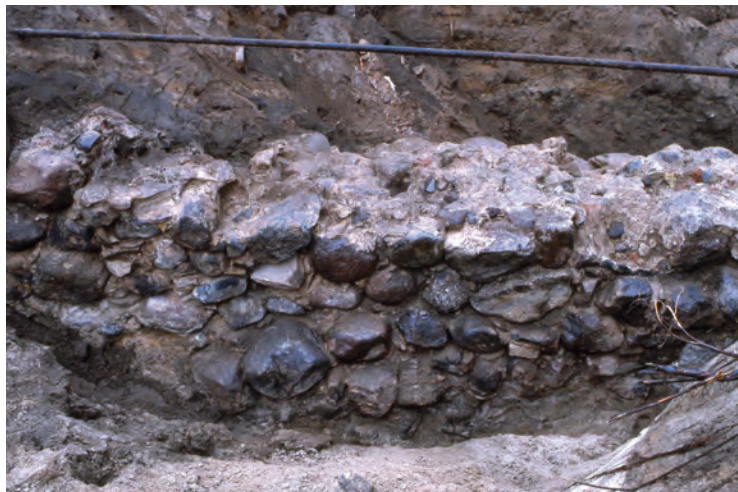
FIGUR 12. En murrest från slottet som framkom i Rådhusparken, SR 126.

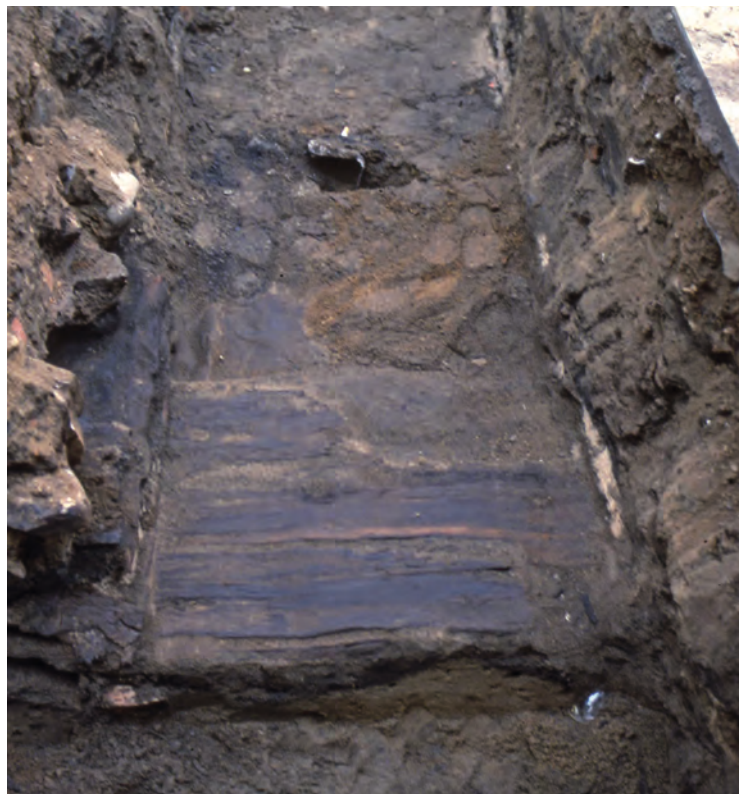
FIGUR 15. Resterna efter ett hus i schaktet längs Borgmästargränd, SR 24. Här syns golvet och eldstadsfundamentet.

Rester efter byggnader hittades i Borgmästargränd där tre husgrunder bestående av syllstensrader och trägolv grävdes fram (SR 24). Dessa byggnader har hört till gårdsbebyggelsen som rivits när gatan har breddats och ingick i den 1600-tals bebyggelsen som legat intill gränden. Troligen rör det sig om bostadshus, köksdel och någon form av verkstad eller stall, SE FIGUR 15. Gården har haft en brygga eller kajkant innan Smedjegatan drogs fram, och har efter detta fått anpassa sin södra gårdssida till skådesida. Detta gällde alla fastigheter längs med Smedjegatans södra sida vilket har undersökts inom kvarteret Almen 6 (in prep Haltiner Nordström).

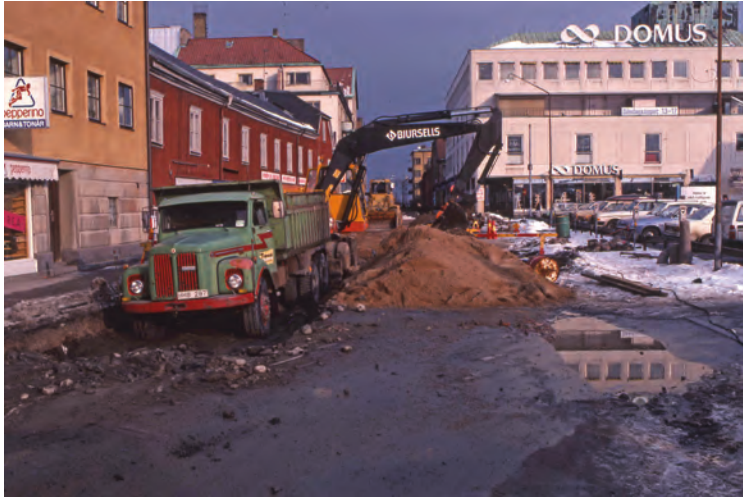
FIGUR 16. Schaktningar längs med Lantmätargränd med det nya Domushuset i bakgrunden, SR 34. Fotat från söder.
