# Näsby kyrkogård

Kulturhistorisk inventering och förslag till bevarandeplan  
Näsby socken i Vetlanda kommun, Jönköpings län, Växjö stift

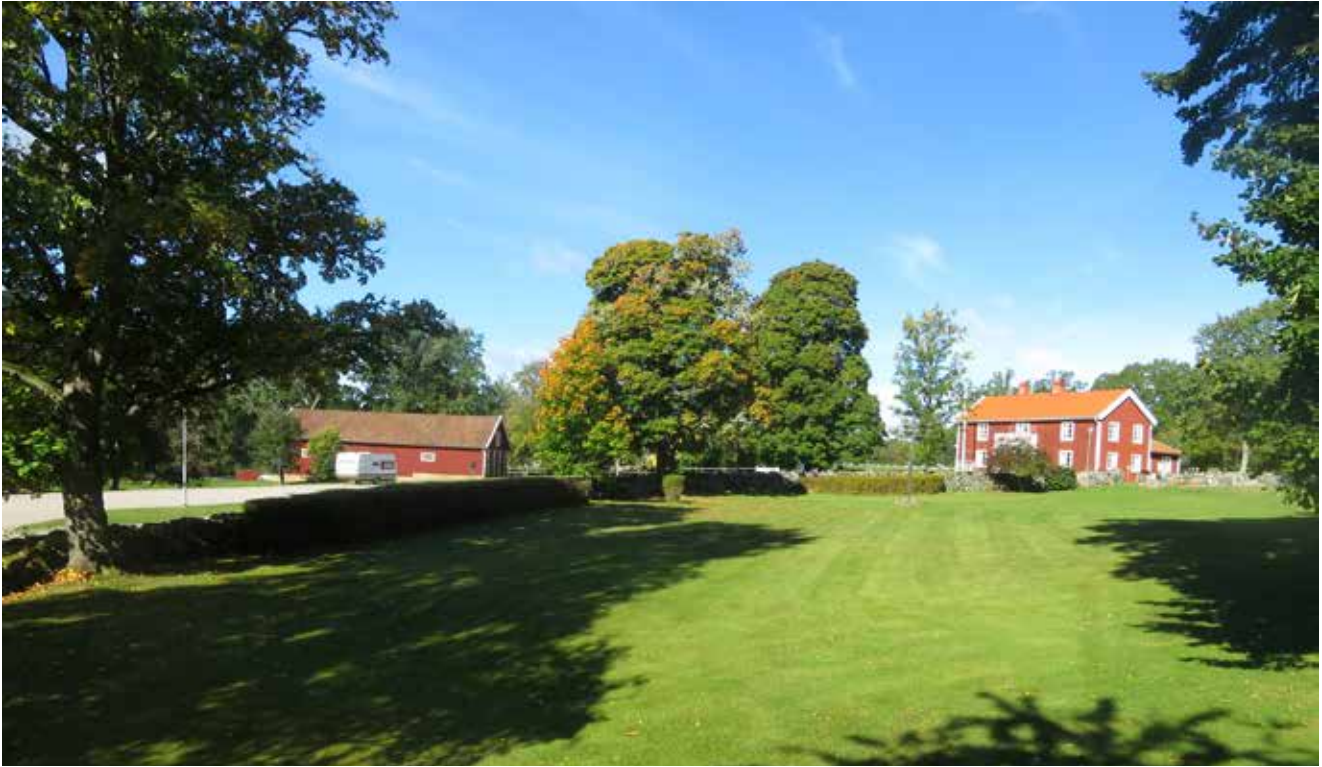
Kyrkogårdsutvidgningen i väster har aldrig tagits i bruk. Området används sedan 2005 vid friluftsgudstjänster. Väster om denna ligger sockenstugan tillika folkskolan vid en stor grusplan.

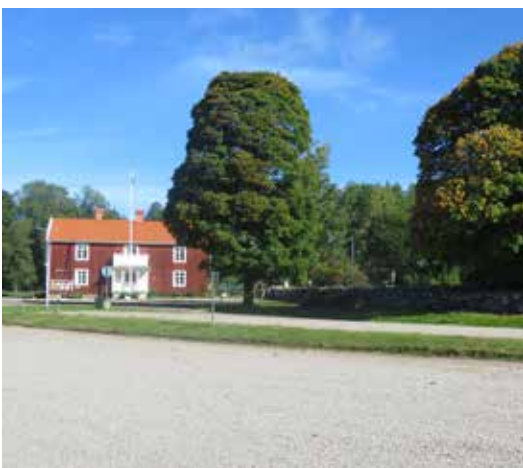
Sockenstugan och folkskolan byggdes 1855–56 men präglas utvändigt av en renovering på 1910-talet. Då tillkom den öppna verandan. Numera hyrs den ut som privatbostad.

ningen ner mot sjön Flögen. Här löper den gamla kyrkvägen vilken leder fram till en större grusad plan vid den västra sidan. Vid planen ligger kyrkogårdens huvudentré. I nära anslutning till entrén ligger den gamla folkskolan/sockenstugan från 1855–56. Sockenstugan är en timrad byggnad i två våningar med rödfärgad locklistpanel och öppen veranda från 1910-talet och ett nyligen omlagt tegeltak. Vid baksidan är en utbyggnad från 1894. Invid planen ligger även en dass- och förrådslänga från tidigt 1910-tal, med rödfärgad locklistpanel och tidstypiska smårutade fönster. Längan inrymmer ännu bevarade kyrkstallar i den västra delen.

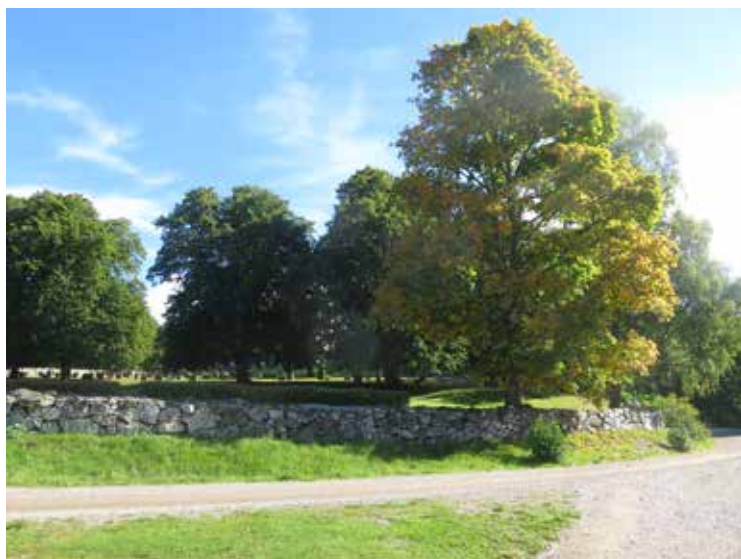
Kyrkogården har en äldre trädkrans av lönn och lind. Den omges av kuperad hagmark med ett rikt inslag av äldre lövträd, varav mycket ek. I söder löper den gamla grusade kyrkvägen.

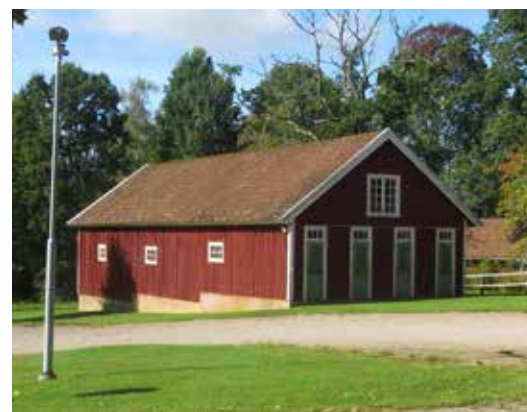
Dass- och förrådslänga från 1910-talet som hört till folkskolan. Längan innehåller även kyrkstallar med bevarad bäsinnredning i den södra delen.

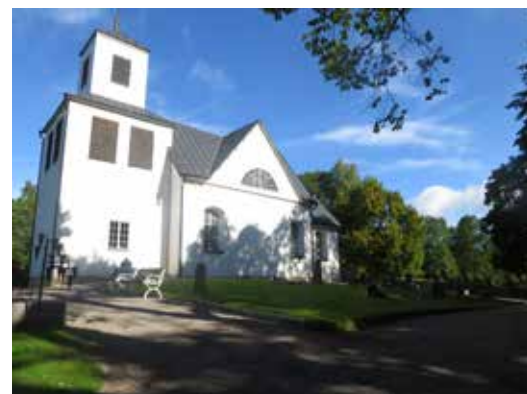
Den romanska stenkyrkan från slutet av 1100-talet utvidgades med huvudskepp av trä åt norr på 1720-talet. Tornet från 1807 är placerat vid medeltidskyrkans västra gavel.

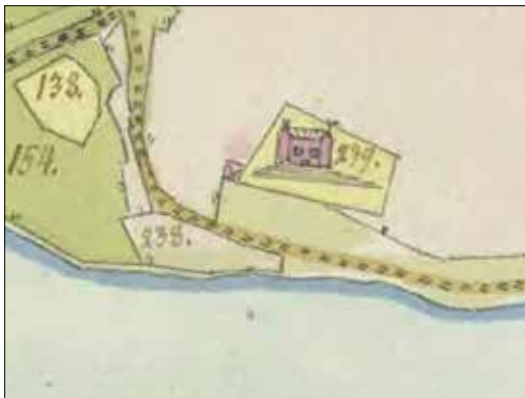
Storskifteskarta över Näsby kyrkby 1797. Kyrkogården hade en mindre utbredning än idag, i synnerhet åt väster. Vid sydvästra hörnet låg en byggnad, sannolikt en stiglucka. LSA.

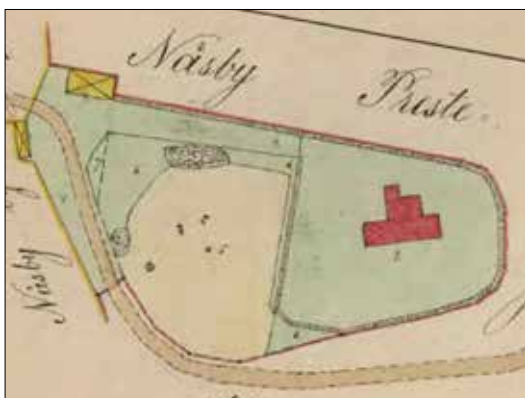
Uppmätning över kyrkplatsen och sockencentrumet från 1864. Här framgår kyrkogårdens utbredning före utvidgningen åt väster som sker samma år. Området väster om kyrkogården beskrivs som "plantering till folkskolan". LMA.

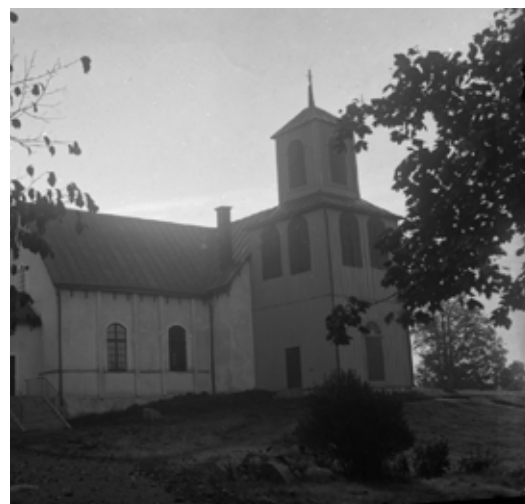
Ovan foto av kyrkan från nordväst 1894. Kyrkogården saknar ännu en anlagd karaktär. Intill tornets sydvästra hörn står 1700-talsgravvården över gårdssmeden vid Boos säteri kvar på ursprunglig plats. Foto: Nanny Ekström. Vetlanda museum. Till vänster foto över kyrkogårdens västra del på 1910-talet. Här fanns enstaka äldre skifferflisor och handsnidade trävårdar. Foto ur Näsby hembygdsförenings arkiv.

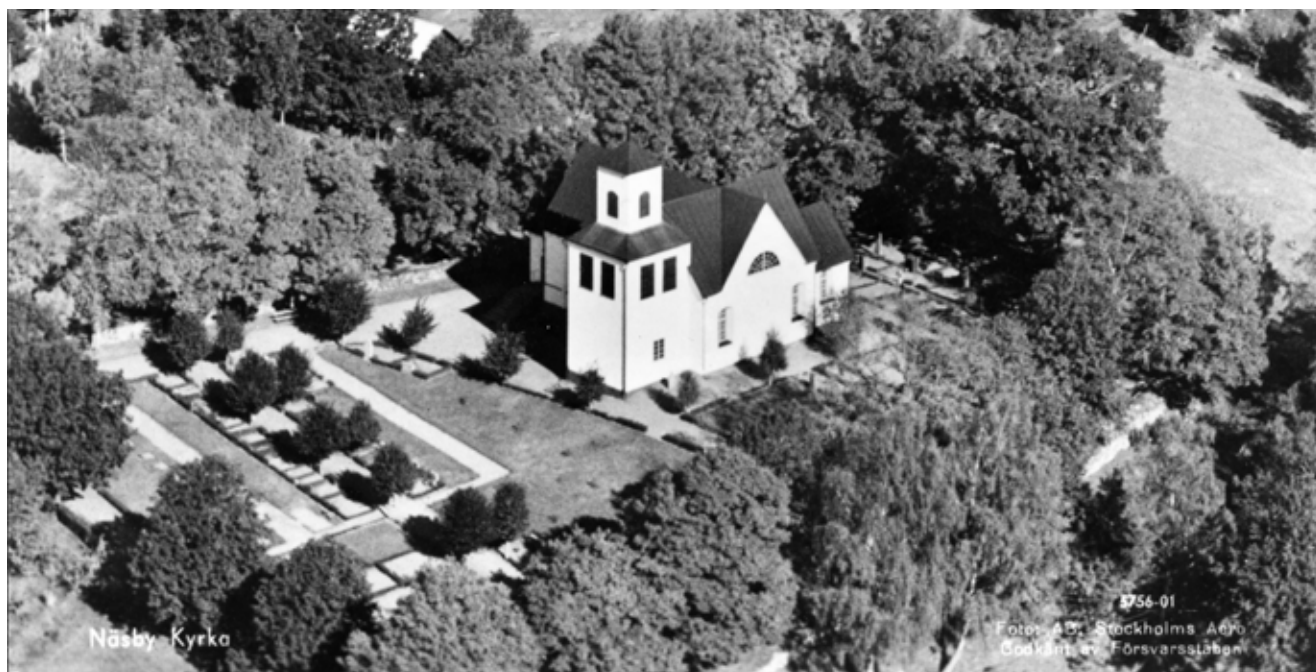
I samband med en omläggning av de västra delarna omkring 1935 anlades kanthäckar kring gravkvarteren och alléträd utmed gångarna. Vid mitten av 1950-talet, när flygbilden ovan är tagen, har kyrkogården en tydlig parkkaraktär. Kvarteren öster och söder om kyrkan upptogs av grusgravar medan de nyanlagda kvarteren väster om kyrkan har en avsatt sektion för allmänna gravar i nordväst.

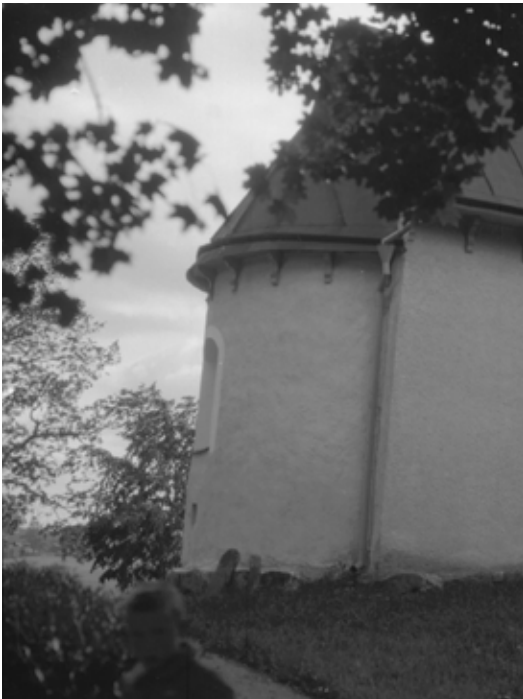
Två äldre gravvårdar som tagits ur bruk står 1928 uppställda mot korabsiden. Den större ingår i dagens museala uppställning väster om tornet. Den mindre verkar vara en stolpliknande stenvård av en typ som förekommer i traken. Denna är numera förkommen. Foto: Sven Brandel, ATA.

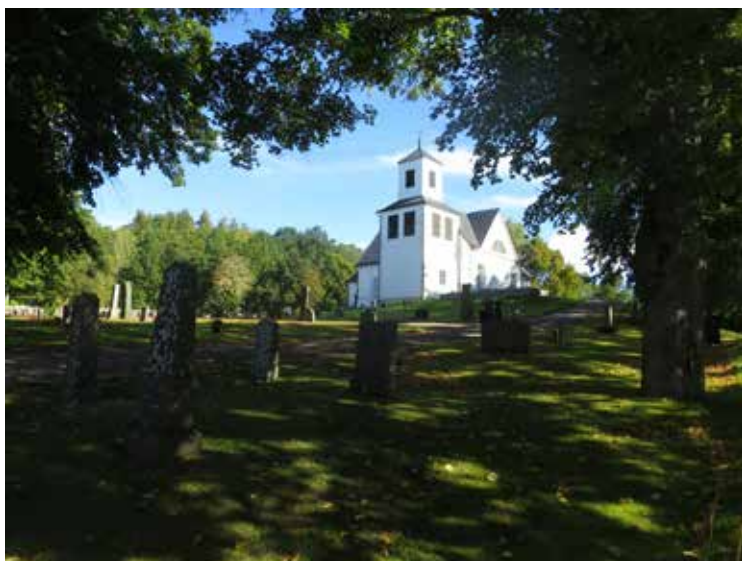
Kyrkogården sluttar betydligt åt sydväst. Kyrkan ligger i ett krönläge i nordost.

Kyrkogårdens läge på en naturlig avsats i branten ned mot sjön Flögen har skapat givna begränsningar för dess utbredning. Den breder ut sig i öst-västlig riktning och har en trapetsformad plan, avsmalnande mot öster och med rundade hörn. Kyrkan ligger på ett markant krönläge i den nordöstra äldsta delen. På de plana ytorna öster och söder om kyrkan ligger kvarter A och B. Dessa utgör båda familjegravskvarter, där i synnerhet det östra (kvarter A) har en högre ståndsprägel. Väster om kyrkan sluttar marken och här ligger två långsmala kvarter, C och D. Kvarteren har liksom gravraderna en nord-sydlig utbredning och upptas nästan uteslutande av efterkrigstida gravvårdar. I den sydvästra delen sluttar marken betydligt mot sjön i sydväst. På en bergsknalle sydväst om kyrkan finns en kombinerad minnes- och askgravlund från 2000-talet. Kyrkogårdens stora utvidgning i väster, som aldrig tagits i bruk,

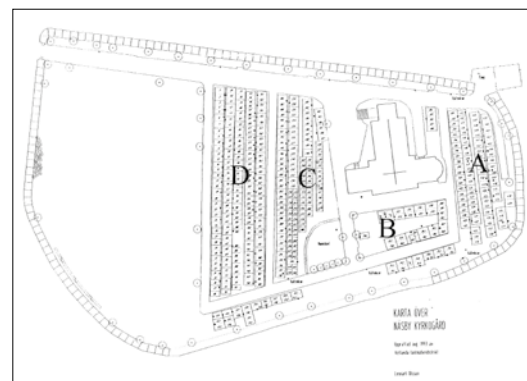
Gravkarta från 1991 med kvartersbeteckningar.

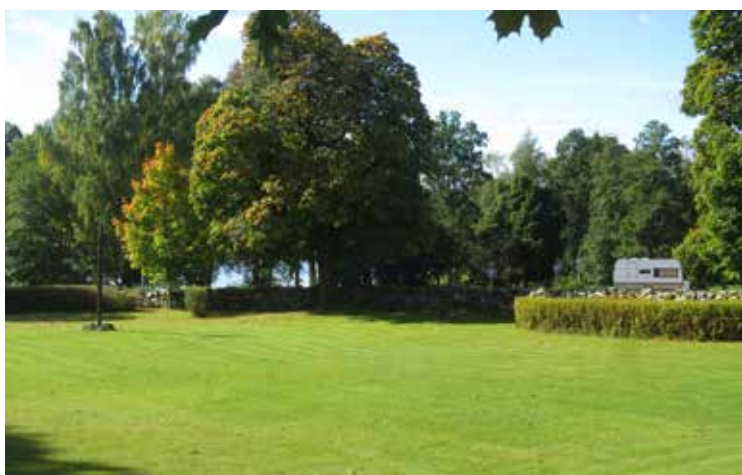
Platsen för friluftsgudstjänster i väster har ett stort kors av ene rest i ett stenröse. Utöver en äldre gles trädkrans av lönn upptas gräsytan av rundande häckplanteringar utmed kanterna.

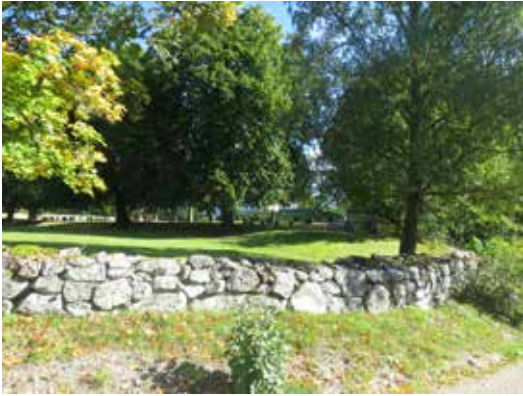
Kyrkogårdsmuren med rundad sträckning åt väster. Denna del består av större naturstensblock.

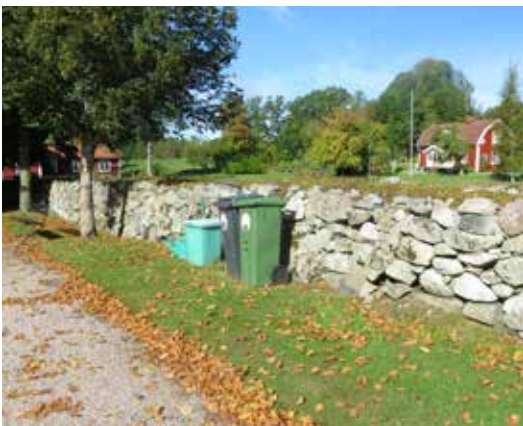
Skarv i ringmurens norra sträckning mellan en äldre och en på 1860-talet utvidgad del. Denna ligger i höjd med gången mellan kvarter C och D.

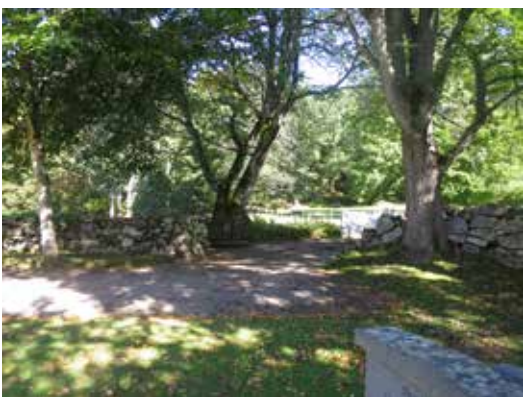
Två ålderdomliga almar växer i anlutning till det nordöstra hörnet. Dessa kan vara från 1860-talet. Till höger bild av huvudingången med grindstolpar i finhuggen röd granit.

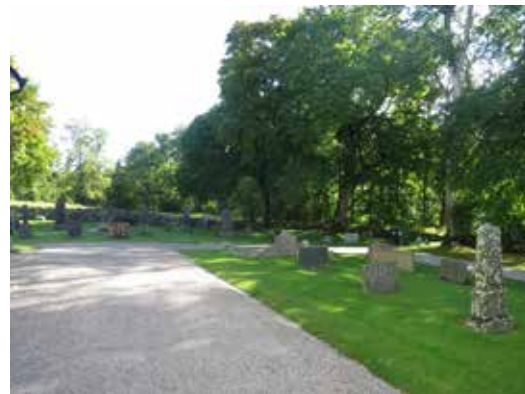
Kyrkogårdens intakta system med grusgångar bidrar till ursprungskaraktären

Från ingången i väster leder längs norra kyrkogårdsmuren en bred grusgång fram till kyrka. I gångens mitt ligger ett band med granitplattor, s k Borgmästarsten och gatsten som fortsätter fram till kyrkans norra ingång och en f.d. koringgång på östra sidan. Hela det ursprungliga systemet av grusgångar finns kvar och definierar gravkvarteren. Gångarna har beläggning av ljust naturfärgad singel.

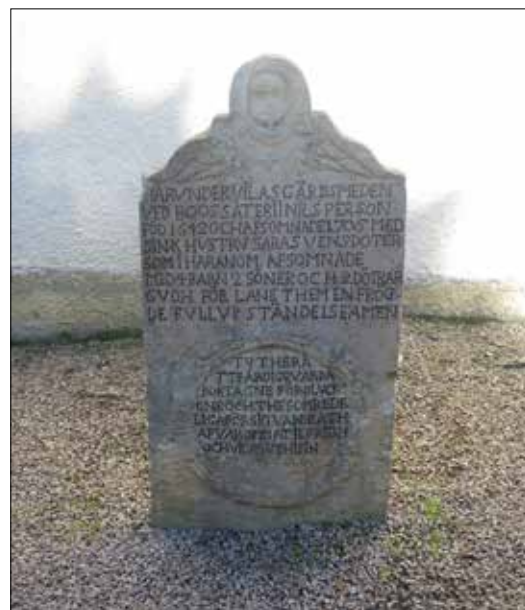
Ett framstående exempel på stormakstidens gravvårdskonst utgör denna vård från 1704 över en tidigare gårdssmed vid Boos säteri.

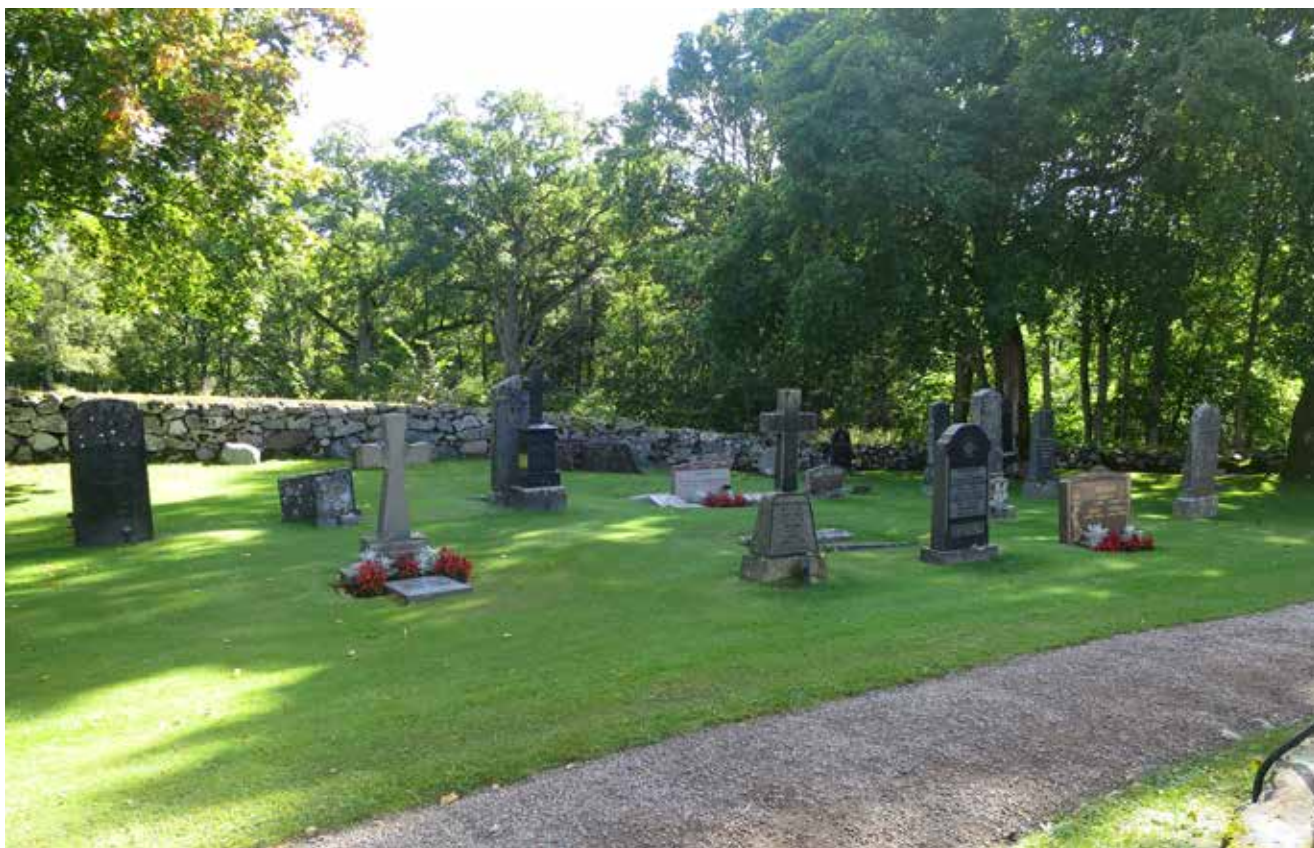
Kvarteret öster om kyrkan har en utpräglad högrestandskaraktär med många uppresta påkostade gravvårdar. Sedan 1960-talet har grusbäddar och häckramar ersatts med gräs.

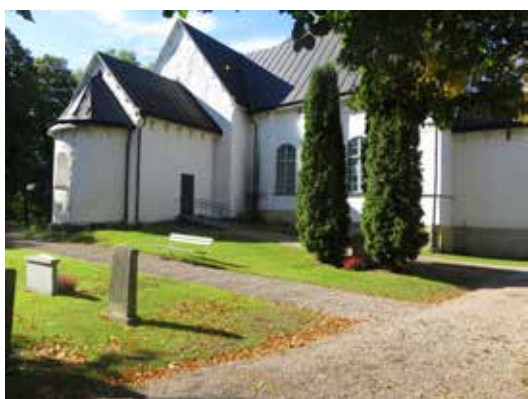
Inom en avskild gräsyta närmast kyrkan ligger graven över den tidigare komministern Karl Jonatan Linder (1877–1954). De storvuxna thujorna som flankerar vården planterades först på 2000-talet.

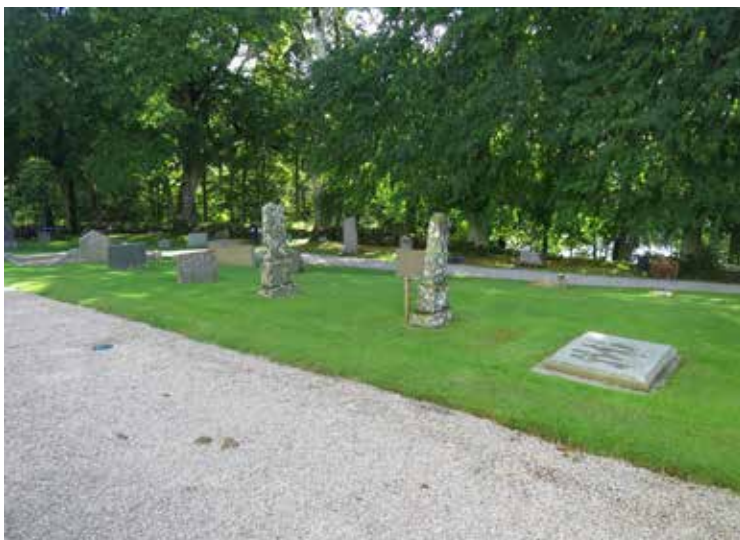
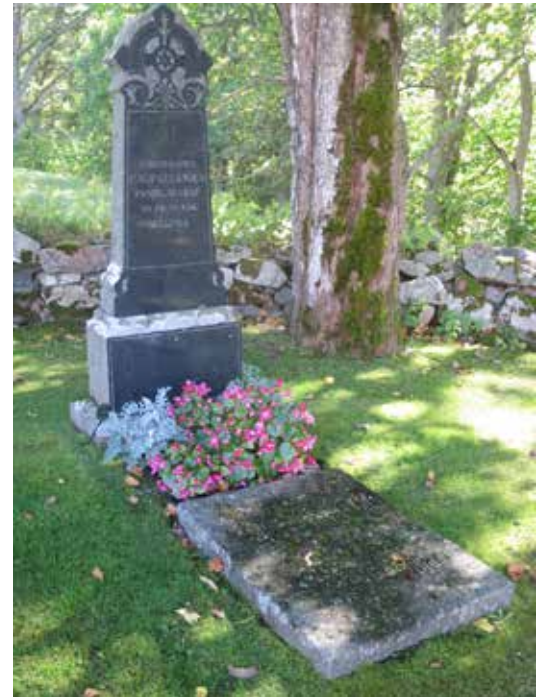
En av många gravar över trakens godsägare är den över C W Fallenius på Hällinge från 1905.

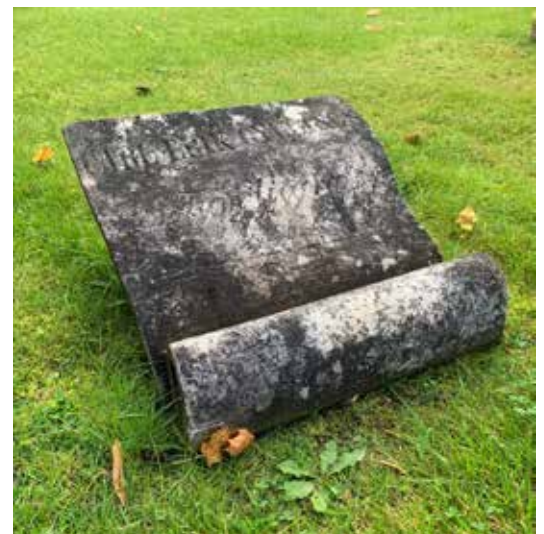
Vården över C E Gylling som ägde godset Hällinge på 1800-talet. Detta pergamentblad i vit marmor är ett exempel på den exklusiva romantiska gravkonsten vid 1800-talets mitt.

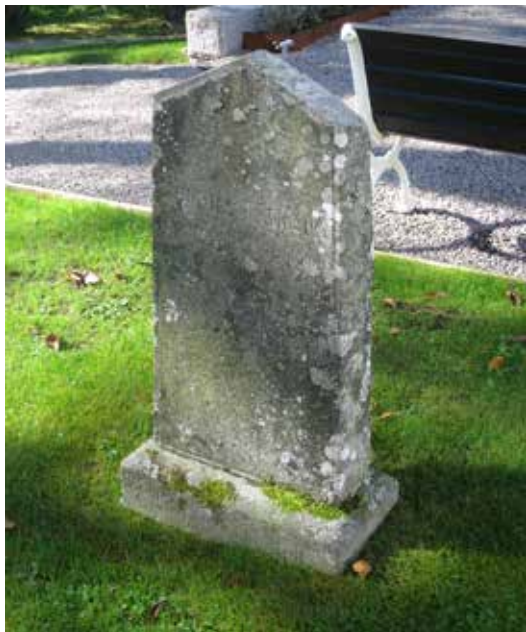
Denna oansenliga granitvård i kvarter B är från 1896 och har erhållit en dedikation på baksidan. Sådana var vanliga på vårdar under förindustriell tid.

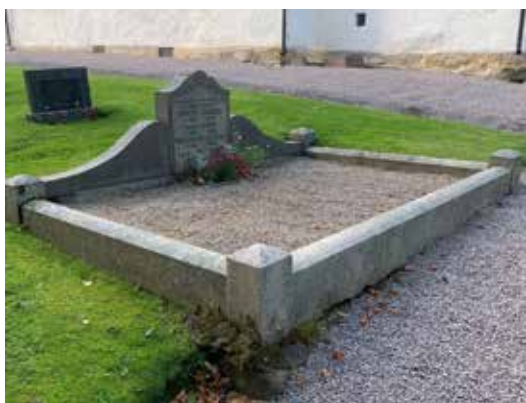
Kyrkogårdens enda kvarvarande grusgrav är den över kyrkvården August Sjöberg. Denna har en sammanhållen gestaltning typisk för 1920-30-talen med bred gavelformad vård med volutformat krön och musselskalsdekor.

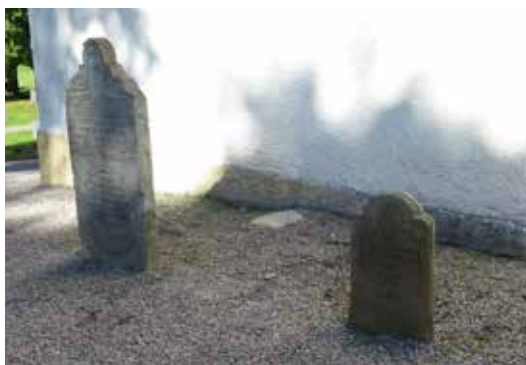
Två musealt uppställda vårdar från 1700-talet.

I en museal uppställning vid tornets södra sida finns två 1700-talsgravvårdar. Det ena utgör en rikt skulpturalt huggen sandstensvård med änglkrön och lagerkrans, rest 1706 över gårdsmeden vid Boos säteri. Den andra är en mindre handhuggen vård i lerskiffer från 1773 med rundbågigt krön och ristade timglas.

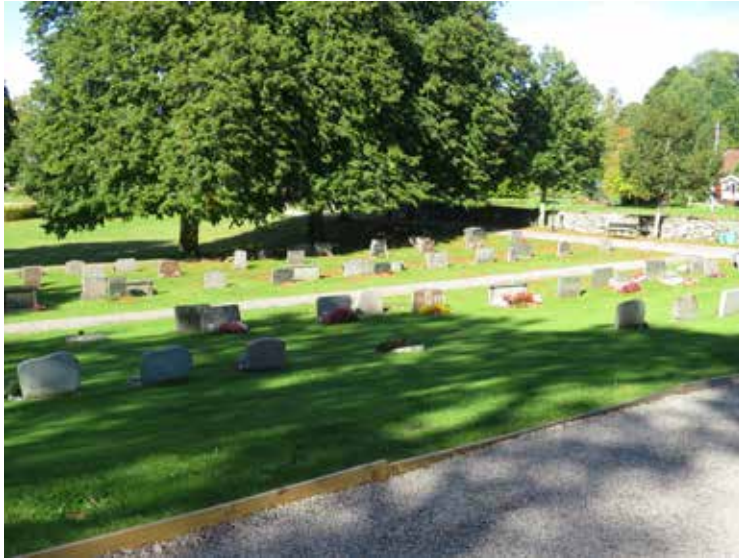
Området väster om kyrkan har en tydlig efterkrigstida karaktär med låga modernistiska gravvårdar i gräsmatta.

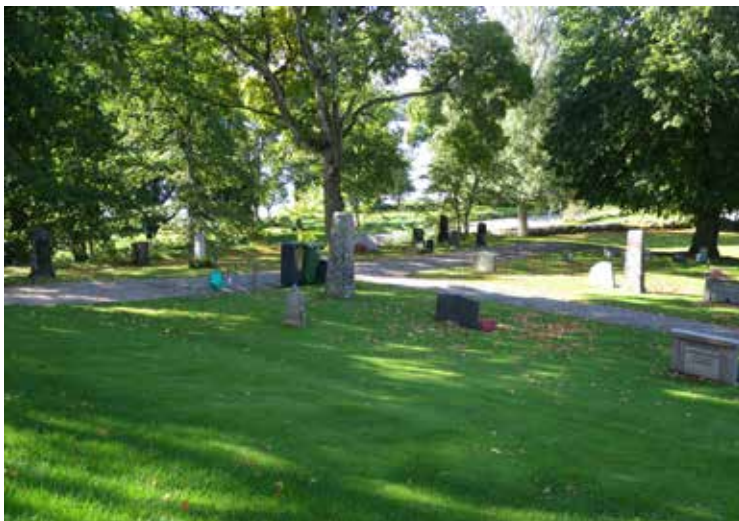
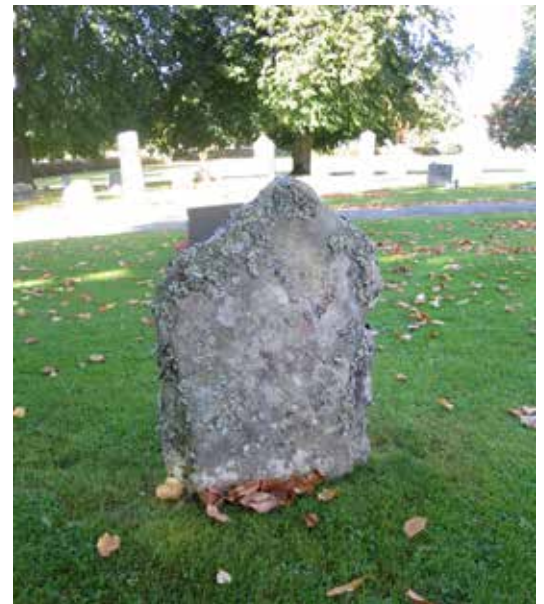
Kyrkogården verkar 1907 ha rensats upp från äldre gravvårdar av enklare karaktär. Denna småskaliga skiffervård i kvarter C fick av okänd anledning stå kvar.

I den sydöstra delen av kvarter C har en ytliga berggrund hindrat gravar. Direkt väster om detta står den ensamma gravflisan från 1700- eller 1800-talet kvar på ursprunglig plats.

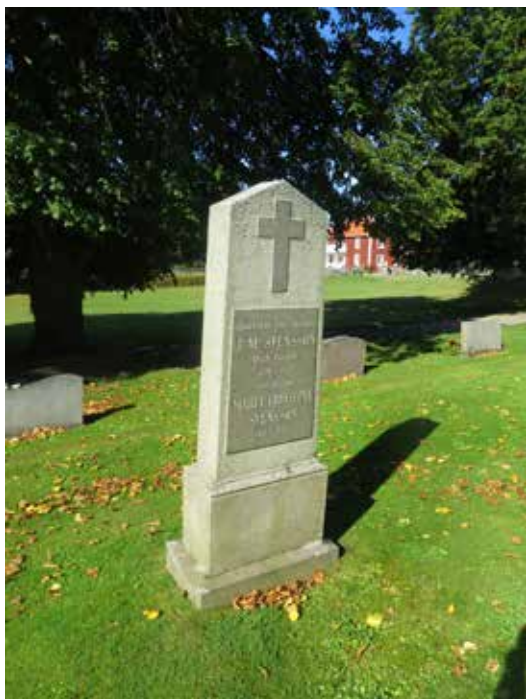
Obeliken i ljus finhuggen och polerad granit över den driftige ägaren av Flishults gård tillika föreståndaren för Bjädesjöholms lantbruksskola J M Svensson. I stället för att gravsättas bland övriga godsägare öster om kyrkan valde han sin gravplats intill den av honom anlagda folkskoleträdgården väster om kyrkogården. Till höger syn den något spridda gruppen av uppresta familjegravvårdar i södra delen av kvarter D.

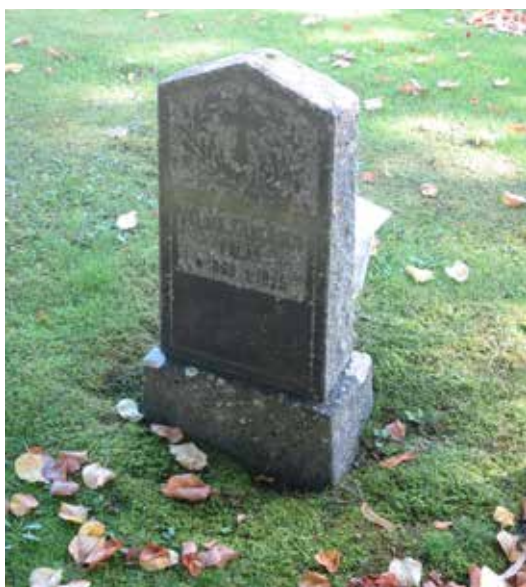
I södra delen av kvarter D finns enstaka vårdar från en tidigare allmän linje från 1900-talets förra hälft.

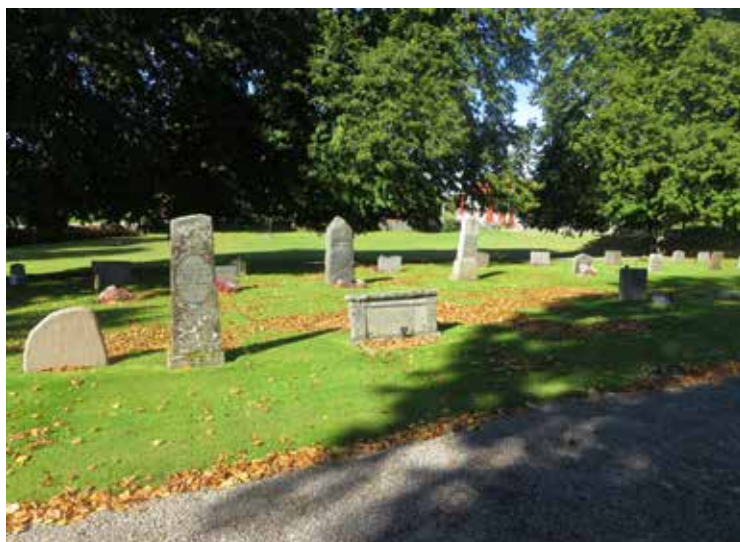
Äldst är vården från 1888 över den forne direktören vid Bjädesjöholms lantbruksskola Jonas Magnus Svensson från Flishults herrgård (0103). Denna driftige godsägare var politiskt aktiv och introducerade slöjd- och trädgårdundervisning i folkskolan. Dessutom tog han initiativ till att skolträdgården planterades direkt väster om kyrkogården. Gravens placering strax intill denna trädgård har säkert ett samband. Gruppen av ståndsmässiga familjegravvårdar består därutöver av tre nationalromantiska bautastenar, varav en är resta över personer som varit bemärkta under sin levnad, nämligen patron Sven Magnus Wilhelm Blohm (1821–1911) på Stora Kohnäs gård (0181). En enkel otuktad skifferflis står enskilt i södra änden av kvarter C. Denna utgör sannolikt en 1700-talsvård som ovanligt nog står kvar på ursprunglig plats (finns med på fotografi från början av 1900-talet). Utifrån äldre fotografier ska det i början av 1900-talet även funnits två uppresta trävårdar i samma område som skifferflisan. Dessa var båda rikt snidade brädformade vårdar med nyklassicistisk dekor. Trävårdar av samma typ från 1800-talet påträffas på andra kyrkogårdar i trakten. Båda är numera förkomna.

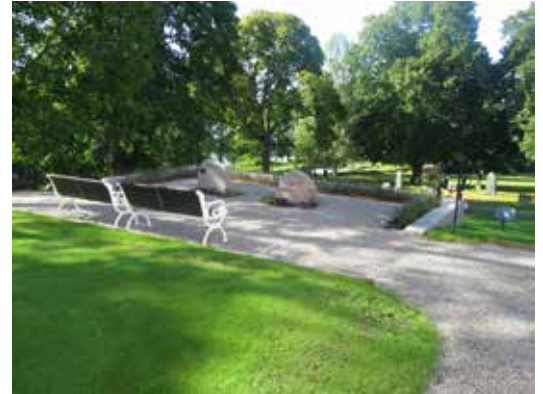
Askgravlunden anlades omkring år 2000 och omgestaltades till en kombinerad minneslund 2021.

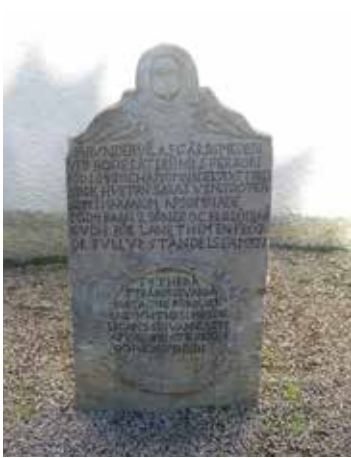
| Gravnr. | Beskrivning | Inskription | Antikvarisk bedömning/urval | Fotografi |
|---|---|---|---|---|
| Ur bruk söder om tornet | Sandstensvård med skulpturalt hugget krön med änglaflykt. Nederst kartusch med lagerkrans huggen i relief. Baksida överst med omegatecken och IHS samt timglas och dödskafe i relief i den nedre delen. Inskription sekundärt ifyllt med svart färg.<br><br>Vården stod 1894 vid sin ursprungliga gravplats i linje med tornets västra fasad direkt söder om detta.<br><br>Konserverad på 2010-talet och därav i stabilt skick. | Framsida:<br>HÄR UNDER VILAS GÅRDSMEDEN<br>VED BOOS SÄTERI NILS PERSON<br>FÖD 1642 OCH AFSOMNADE 1706 MED<br>SIN : K HVSTRV SARA SVENSDOTTER<br>SOM I HÄRANOM AFSOMNADE<br>MED 4 BARN 2 SÖNER OCH 2 DÖTTAR<br>GUDH FÖR LANE THEM EN FRÖG<br>DE FVLL VP STÄNDELSE AMEN<br><br>Bibelord i lagerkrans:<br>TY THE RÅ<br>TT FÅRDIGE VARD<br>BORTTAGNE FÖRÖLYCK<br>ONE OCH THE SOM REDE<br>LIGA FÖR SIG VANDRATH<br>AF VA KOMMA TIL FRIDH<br>OCH VILAS UTHI SIN<br><br>Baksida:<br>VAR NU ÅTER TIL FREDS MIN<br>SIÄL TY HERREN GÖR TIGH GODT<br>TY TU HAFVER THTAGIT<br>MINA SIÄL VT HV DÖDENOM<br>MIN ÖGONIFRÅNT ÅR AR MIN<br>FOOT IFRÅNFALL IAGH VIL<br>VANDRA FÖR HERRANOM UTH<br>THE LEVANDES LANDE<br>THENIG P.V:7:8:9 | Klass 1.<br>Gravvård från tidigt 1700-tal, ett framstående exempel på stormaktstidens såväl stenhuggarkonst som gravkonst. Gravvård med den koppling till ätten Silfversparre på Boo säteri.<br><br>Ska föras upp på kyrkans inventarieförteckning. | |

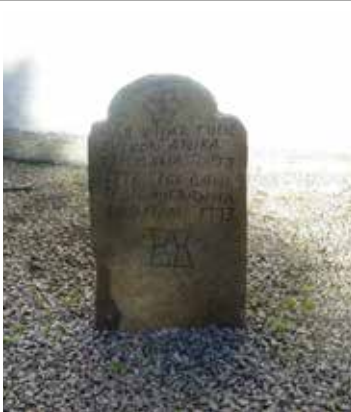
| Gravnr. | Beskrivning | Inskription | Antikvarisk bedömning/urval | Fotografi |
|---|---|---|---|---|
| Ur bruk söder om tornet | Mindre vård i handhuggen lerskiffer med uppskjutande rundbåge på krönet. Ristad med rosform vid krönet samt timglas nederst. Inskription sekundärt ifyllt med svart färg.<br><br>Stod 1927 uppställd mot korets mur.<br><br>Konserverad på 2010-talet och därav i stabilt skick. | Framsida:<br>HÄR WILAR TUENE<br>SYSKON : ANIKA :<br>OCH MARIA : JLIFS : T<br>PETR : CEGR : DAHL<br>DEÖTRA : IFRÅN : HÅ<br>BY : D 17 AUG 1773 | Klass 1.<br>Förindustriell hantverksmässigt tillverkad vård. Exempel på lokal gravvårdskonst på 1700-talet.<br><br>Ska föras upp på kyrkans inventarieförteckning. | |

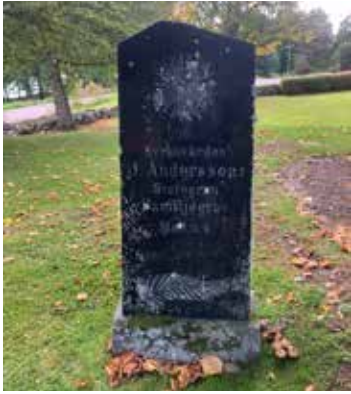
| Gravnr. | Beskrivning | Inskription | Antikvarisk bedömning/urval | Fotografi |
|---|---|---|---|---|
| 0321 | Nationalromantisk vård i svart polerad granit. Motiv av palmblad och strålstjärna. | Kyrkovärden<br>J. Anderssons<br>Stavegran<br>Familjegrav<br>Matt. 5:3 | Klass 2.<br>Tidstypisk vård från tiden strax efter omläggningen 1907 med titel. | |

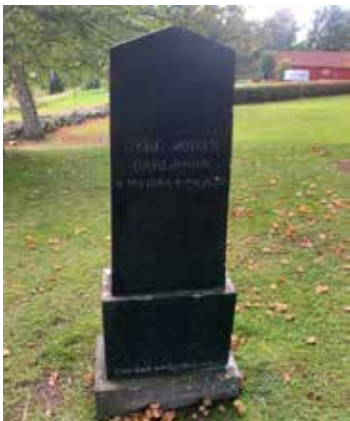
| 0322-323 | Upprest vinkelbruten vård i svart polerad granit. | CARL JOHAN CARLSSON<br>*29/1 1864 +10/6 1929<br><br>Vårdas av kyrkorådet | Klass 2.<br>Tidstypisk vård. | |

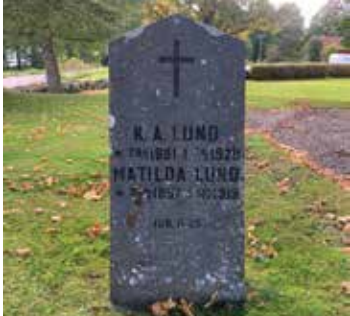
| 0324 | Mindre vinkelbruten vård i finsågad svart granit. Motiv av kors. | K.A. LUND<br>*28/1 1861 +7/9 1928<br>MATILDA LUND<br>*25/3 1857 17/7 1918<br>JOH. 11:25 | Klass 2.<br>Tidstypisk vård. . | |

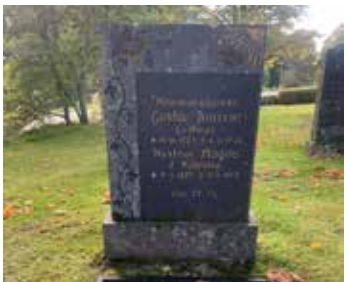
| 0325-326 | Funtionalistisk vård i svart granit med motiv av polerad inskriptionstavla, vinranka och förgylld sol. | Hemmansägare<br>Gustav Jonsson<br>Gettinge<br>*19/10 1883 6/11 1930<br>Hustrun Magda<br>f. Kjörling<br>*8/4 1889 +8/11 1978<br>Dav. 23 Ps. | Klass 1.<br>Tidstypisk vård med påkostad utformning och titel. | |

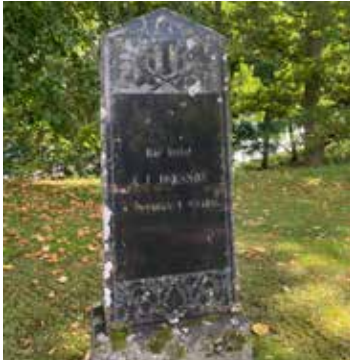
| 0341-342 | Upprest vinkelbruten vård i polerad svart granit. Motiv av nygotiskt kors och kvistar. Stilsierad bladornamentik. | Här hvilat<br>K.J. JONSSON<br>*27/2 1864 +10/5 1901 | Klass 1.<br>Tidstypisk vård från tiden strax före omläggningen 1907. | |

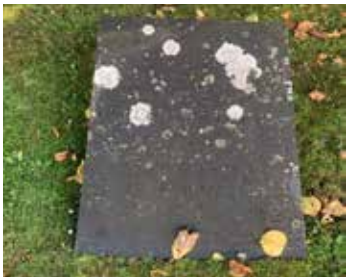
| 0350-351 | Funktionalistisk håll i svart granit. | GÖSTA DAHLQVIST<br>*16/6 1867 +1/12 1939<br>HELFRID DAHLQVIST<br>f. STIGMAN<br>*17/7 1873 +12/12 1944<br>ASTRID EKMAN<br>f. DAHLQVIST<br>*23/7 1895 +10/5 1976 | Klass 2.<br>Tidstypisk vård. | |

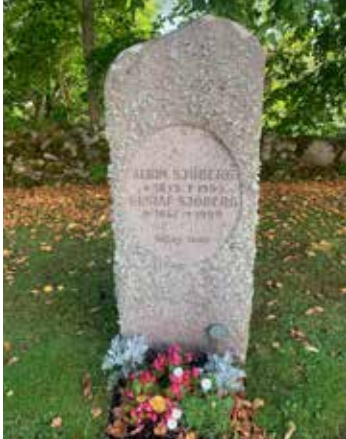
| 0354-355 | Stenblocksformad vård i röd granit. Bautasten med oval inskriptionstavla. | ALBIN SJÖBERG<br>*1859 +1945<br>GUSTAF SJÖBERG<br>*1867 +1949<br>NÄSBY TOMT | Klass 2.<br>Efterkrigstida karaktärsskapande vård.<br><br>Albin och Gustaf Sjöberg var ägare till gården Näsby Tomt i kyrkbyn. | |

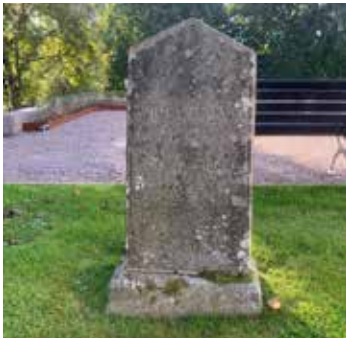
| 0356 | Småskalig vinkelbruten vård i grå granit. Inskriptionstavla på baksida. | ANDERS ISAKSSON<br>*18 15/5 15 +18 15/1 96<br>STINA GRETA<br>*18 4/12 18+18 14/1 96<br><br>Baksida:<br>Svårtydd "Makar som följdes åt i döden" (?) | Klass 1.<br>Tidstypisk vård av hög ålder. Försedd med dedikation på baksidan enligt äldre bruk. | |

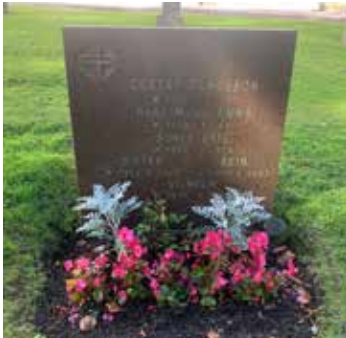
| 0361-362 | Modernistisk vård i röd granit. Osymmetriskt motiv av kors. | GUSTAF CLAUSSON<br>*1876 +1967<br>HANS MAKÅ ANNA<br>*1884 +1942<br>SONEN ERIC<br>*1926 +1976<br>SIXTEN ERIN<br>*1924 +1993 *1913 1997<br>VILHELM<br>*1917 +2011 | Klass 2.<br>Sentida vård med hög kvalitet i utformningen. Grav över person av lokalhistorisk betydelse. Gustaf Clausson var fjärdingsman i Näsby socken och ägde gården Näsbyholm i kyrkbyn. | |

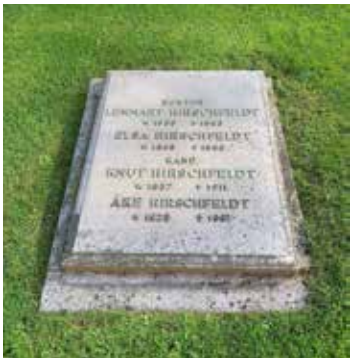
| 0369-371 | Monumental storskalig häll i grå granit. Koppertext. 1963. | DOKTOR<br>LENNART HIRSCHFELDT<br>*1889 +1963<br>ELSA HIRSCHFELDT<br>*1898 +1966<br>KAND.<br>KNUT HIRSCHFELDT<br>*1887 +1911<br>ÅKE HIRSCHFELDT<br>*1928 +1992 | Klass 1.<br>Tidstypisk vård med påkostad utformning, framträdande placering och titel. Grav över person av lokalhistorisk betydelse. Lennart Hirschfeldt var provinsialläkare.<br><br>Delvis överväxt med gräs. | |

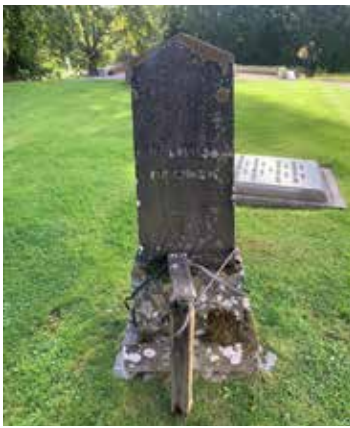
| 0372-373 | Vinkelbruten vård i svart polerad granit på postament. | C.M. JOHANSSONS<br>FAMILJEGRÄV | Klass 1.<br>Tidstypisk och karaktärsskapande vård.<br><br>(C M Johansson var ägare till gården Näsbyholm intill kyrkan). | |

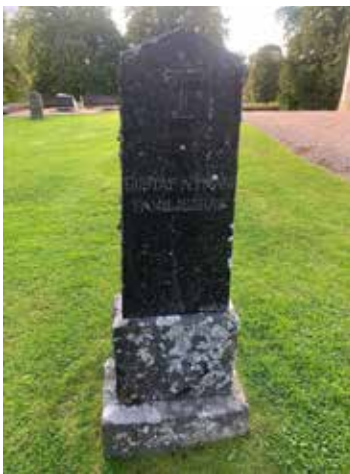
| 0374-375 | Vinkelbruten vård i svart polerad granit på postament. Motiv av kors. | GUSTAF NYMANS<br>FAMILJEGRÄV | Klass 1.<br>Tidstypisk och karaktärsskapande vård. | |

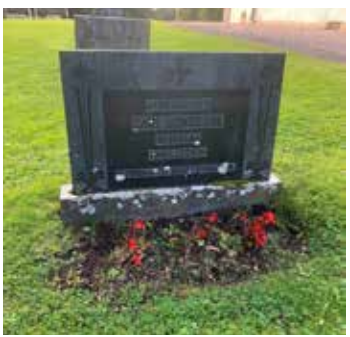
| 0378-379 | Funktionalistisk vård i svart granit med symmetriskt motiv. 1943. | KYRKOVÄRDEN<br>CARL JONSSONS<br>ÅNABRÅNA<br>FAMILJEGRÄV<br>VI FÖRBIDA ETT SALIGT ÅTERSEENDE. | Klass 2.<br>Tidstypisk vård med titel och bibelcitат. | |

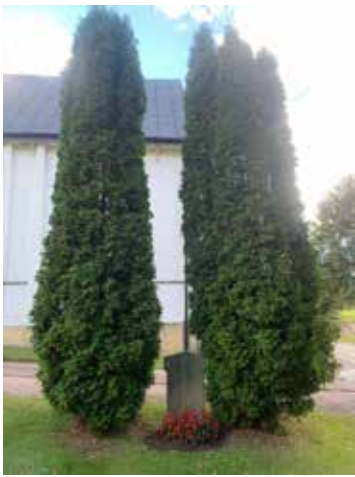
| 0384-388 | Vård i finslipad marmor och i historiserande stil. Tympanonformat krön och karvsnitt i hörnen. Motiv med nygotiskt kors. Vården flankeras av två storsvuxna thujor. 1954 | Komminister<br>Karl J. Linders<br>Familjegrav<br>PS. 27:9 | Klass 1.<br>Komministergrav med individuellt utformad vård och framträdande placering. Karl Jonatan Linder var komminister i Näsby 1927–1950 samt ordförande i kommunfullmäktige m m. | |

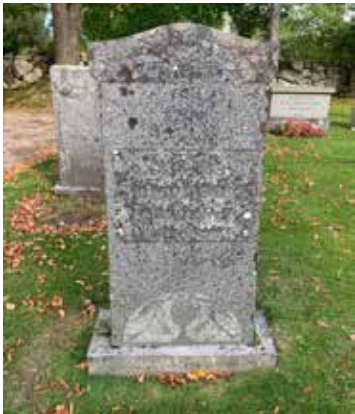
| 0389-390 | Upprest vård i grå polerad granit med svängt krön. Motiv av urna och bladverk. | Gustaf<br>Johanssons<br>Familjegrav<br>Karstorp | Klass 2.<br>Tidstypisk vård. | |

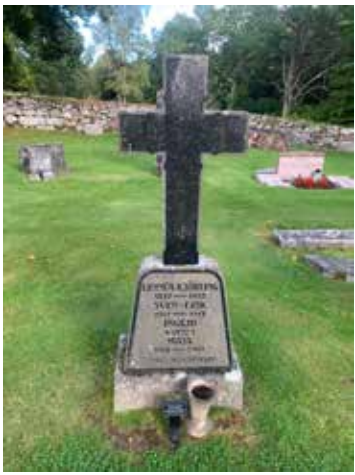
| 0399-400 | Funktionalitiskt kors i svart polerad granit på mjukt rundat postament. | LINNÉA KJÖRLING<br>1887-1932<br>SVEN-ERIK<br>1917 – 1918<br>INGRID<br>*1922 +<br>MAJA<br>1918 – 2001<br>STÖRST ÅR KÄRLEKEN | Klass 1.<br>Tidstypisk och karaktärsskapande vård med påkostad utformning. | |

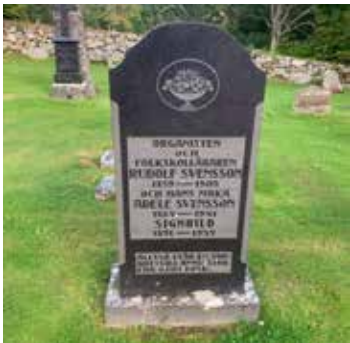
| 0401-402 | Modernistisk vård i svart polerad granit med volutformat krön. Motiv av blomsterurna. | ORGANISTEN<br>OCH<br>FOLKSOLLÄRAREN<br>RUDOLF SVENSSON<br>1859 – 1905<br>OCH HANS MAKAS<br>ADÉLE SVENSSON<br>1864 – 1941<br>SIGNHILD<br>1891 – 1959<br>ALLTSÅ STÅR EN SAB-<br>BATSVILA ÄNNU ÅTER<br>FÖR GUDS FOLK. | Klass 1.<br>Tidstypisk och karaktärsskapande vård med påkostad utformning över person av lokalhistorisk betydelse. Rudolf Svensson var organist och folkskollärare i Näsby 1883–1905. | |

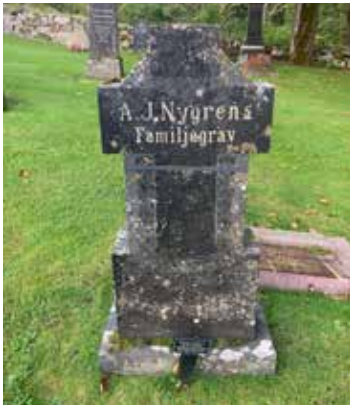
| 0409-410 | Småskalig vård i svart granit. Motiv av gravsten i form av ett kors med hängande blomsterornament. 1916 | A.J. Nygrens<br>Familjegrav | Klass 1.<br>Tidstypisk vård vid enklare familjegrav. | |

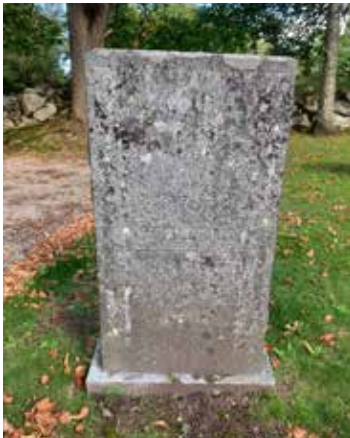
| 0411 | Upprest modernistisk vård i grovhuggen/ polerad grå granit. | EMMA MALMGREN<br>*26/9 1858 +8/11 1940<br>SV. PS. 572 | Klass 2.<br>Tidstypisk vård. | |

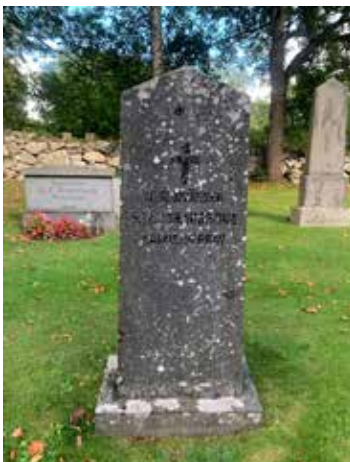
| 0412-415 | Högröst vård i svart granit med vinkelbrutet krön. Motiv av kors. | KYRKVÄRDEN<br>S.M. JOHANSSONS<br>FAMILJEGRAV | Klass 2.<br>Tidstypisk vård med titel. | |

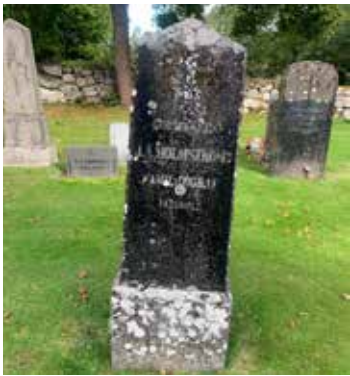
| 0418-419 | Obeliskformad vård i svart polerad granit med pyramidtopp. | GODSEGAREN<br>J.A. HOLMSTRÖMS<br>FAMILJEGRAF<br>FLISHULT | Klass 1.<br>Karaktärsskapande vård. Titel med koppling till godsen i trakten. | |

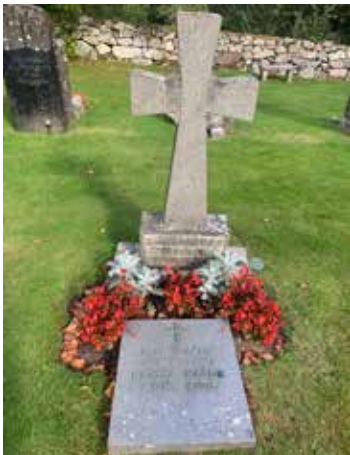
| 0420-422 | Modernistiskt kors i ljus rödgrå granit. 1935. Liggare i grå granit med koppertext. Motiv av kors. | C.J. CARLSSON<br>KARSTORP<br>FAMILJEGRAV | Klass 1.<br>Mellankrigstida karaktärsskapande vård med påkostad utformning över person av lokalhistorisk betydelse. C. J. Carlsson var nämndeman. | |

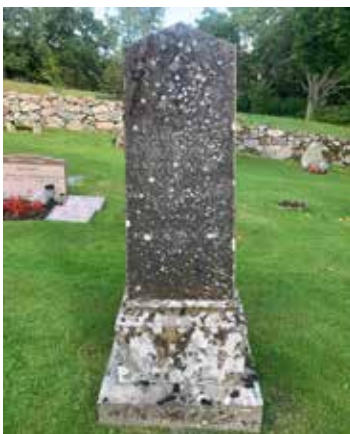
| 0426 | Upprest vinkelbruten obelisk i svart polerad granit på postament. 1897. | KOMMINISTER<br>L.B. NYLANDER<br>*6/12 1854 +28/9 1897<br>FRU<br>MARIE-LOUISE NYLANDER<br>*17/2 1857 +12/9 1939<br>VÅRDEN RESTES AV VÄNNER. | Klass 1.<br>Karaktärsskapande komministergrav av hög ålder.<br><br>Ludvig Bertrand Nylander var komminister i Näsby 1884–1897. Bertrand var även välkänd frikyrkopredikant av betydelse för väckelserörelsen lokalt. | |

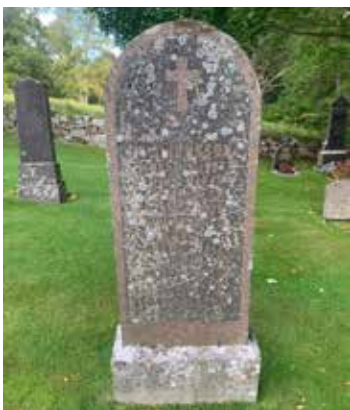
| 0429-430 | Högrest vård i krysshämrad och polerad röd granit med rundat krön. Motiv av kors. | K.J. JONSSON<br>*1857 +1933<br>HANS MAKAS<br>EMELIE<br>*1849 +1926<br>STRÖMMAHULT<br>ESTER<br>*1886 +1943<br>OSCAR<br>*1883 +1953<br><br>LAMMETS BLOD<br>FÖRLOSSNING BRINGAR | Klass 1.<br>Karaktärsskapande vård med bibelcitāt över person av lokalhistorisk betydelse. K J Jonsson var nämndeman och landstingsman. Även ägare av Strömmahults kvarn. | |

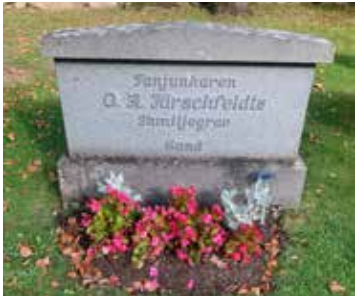
| 0436-440 | Funktionalistisk vård i grå granit med tempelgavel. 1938. | Fanjunkaren<br>O. A. Hirschfeldts<br>Familjegrav<br>Sand | Klass 2.<br>Mellankrigstida vård med titel. | |

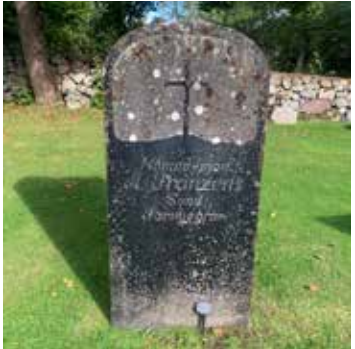
| 0443-444 | Modernistisk vård i svart granit med rundat krön. Motiv av gryningsol och kors. 1952. | Nämndeman<br>A. Franzéns<br>Sand<br>Familjegrav | Klass 1.<br>Karaktärsskapande vård med påkostad utformning över person av lokalhistorisk betydelse. Albert Franzén (1871–1952) från Sand var nämndeman. | |

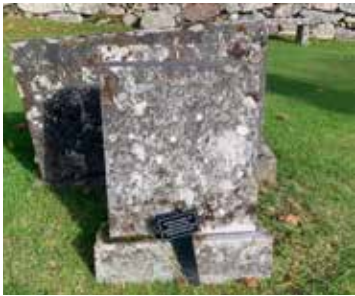
| 0445-446 | Småskalig vård i grå granit. | RÄTTAREN<br>C.O. KARLSSON<br>*1859 +1926<br>HANS MAK<br>EMMA<br>*1864 +1921<br>ELSA<br>*1896 +1972 | Klass 1.<br>Tidstypiskt vård vid enklare familjegrav. Titel med koppling till godsén i trakten. | |

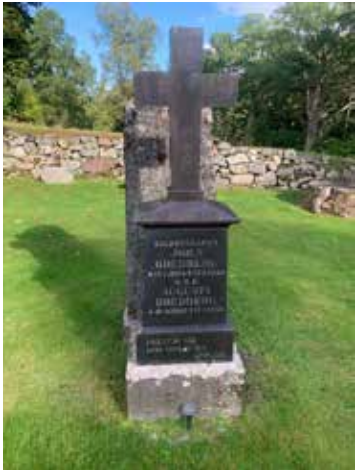
| 0447 | Storskaligt modernistiskt kors på postament i svart polerad granit.<br><br>Bildhuggare men även möbelarkitekt. | BILDHUGGAREN<br>JOH: S<br>BREDBERG<br>*12/7 1864 +23/9 1956<br>O.H.H.<br>AUGUSTA<br>BREDBERG<br>*30/8 1869 +17/2 1938<br><br>FRÄLST AV NÅD,<br>GUDS GÅVA ÄR DET!<br>EFES. 2:8. | Klass 1.<br>Karaktärsskapande vård med påkostad konstnärlig utformning och bibelcit.<br><br>Johannes Bredberg var möbelarkitekt. | |

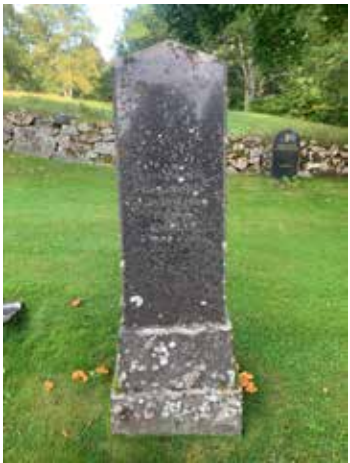
| 0452-453 | Högrest vård i svart polerad granit med vinkelbrutet krön. | Kyrkovärden<br>G.A. NORD<br>*1852 +1924<br>Hustrun<br>EMELIA<br>*1837 +1924 | Klass 1.<br>Karaktärsskapande vård med titel. | |

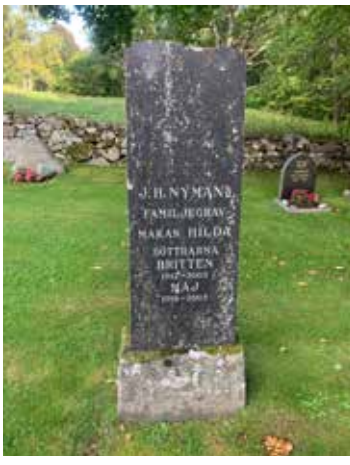
| 0454 | Nationalromantisk vård i svart granit med polerad framsida. Vitmålad text. | J.H. NYMANS<br>FAMILJEGRÄV<br>MAKAN HILDA<br>DÖTTARNA<br>BRITTEN<br>1912 – 2003<br>MAJ<br>1918 – 2003 | Klass 1.<br>Karaktärsskapande vård. | |

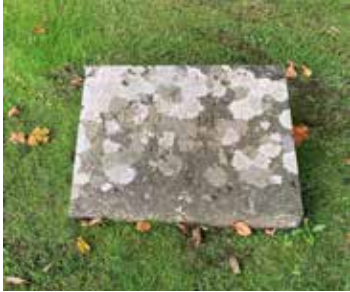
| 0457-458 | Liggare i krysshamrad grå granit. | DISPONENTEN<br>AXEL FALLENIOUS<br>*20/5 1877 +20/9 1920<br>HELLINGE | Klass 1.<br>Vård med påkostad utformning och titel över person av lokalhistorisk betydelse. | |

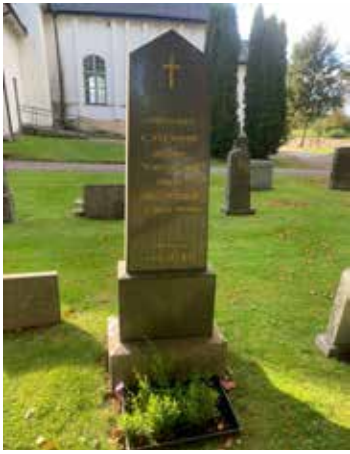
| 0461-462 | Högrest vård i svart polerad granit med vinkelbrutet krön på postament. Förgyllt kors och text. | GODSEGAREN<br>G. SVENSSON<br>HULTABY<br>*20/2 1822, +22/8 1906<br>MAKAN<br>MARIA MATHILDA<br>*3/2 1857 +11/3 1939<br>Sv. Ps. 477 v.6<br>FAMILJEGRÄV | Klass 1.<br>Karaktärsskapande vård. Titel med koppling till godsens i trakten. Vård över person av lokalhistorisk betydelse. Gustaf Svensson var ägare till Hultaby säteri 1852–1910 samt en framstående jordbrukare. | |

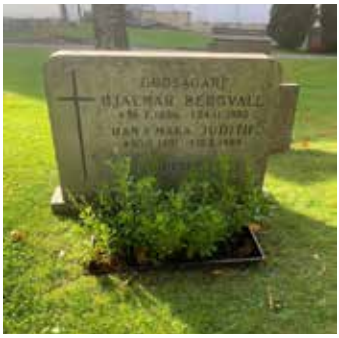
| 0463 | Modernistisk vård i grå granit. Motiv av kors. | GODSÄGARE<br>HJALMAR BERGVALL<br>*26.7 1886 +24.11 1983<br>HANS MAKAS JUDITH<br>*20.8 1891 +12.3 1984<br>HULTABY | Klass 1.<br>Sentida vård över person av lokalhistorisk betydelse. Titel med koppling till godsens i trakten. Hjalmar Bergvall var ägare till Hultaby gods och hade många lokala förtroendeuppdrag. Även ordf i Östra Härads Sparbank och landstingspolitiker. | |

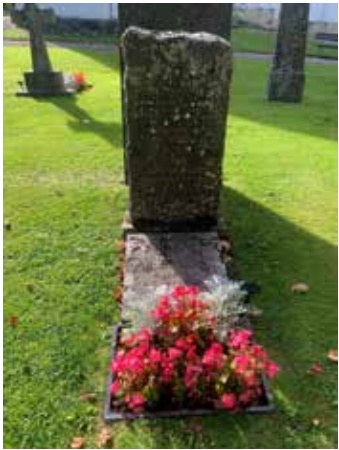
| 0464-465 | Nationalromantisk vård i grovhuggen grå granit. Motiv av kors. Liggare i röd granit. 1937. | Sekund-Löjtnant<br>OTTO WILH.<br>LAGERCRANTZ<br>*1832 +1876<br>Hustrun<br>SOFIA CHRISTINA<br>*1842 +1891<br>Överstelöjtnant<br>ALBERT LAGERCRANTZ<br>*1869 +1937<br><br>Häll:<br>SOFIA OTTILIA BERGMAN<br>f. LAGERCRANTZ<br>*10/2 1877 +30/9 1959<br>CARL GUSTAF BERGMAN<br>MAJOR V.V.K.<br>*25/2 1881<br>SVEN GUSTAF BERGMAN<br>*3/5 1910 | Klass 1.<br>Karaktärsskapande mellankrigstida vård över gren i den adliga släkten Lagercrantz. Vård med titlar och över personer av lokalhistorisk betydelse.<br><br>Otto Wilhelm Lagercrantz var sekundlöjtnant vid flottan samt ägare till gården Skallarp. Sonen Albert Lagercrantz var överstelöjtnant i armén. | |
