# Näsby kyrkogård

Kulturhistorisk inventering och förslag till bevarandeplan  
Näsby socken i Vetlanda kommun, Jönköpings län, Växjö stift

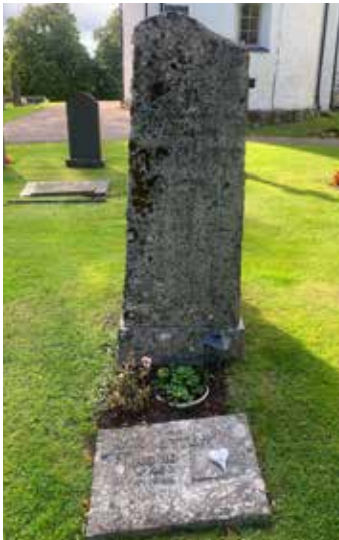
| 0467-468 | Storskalig nationalromantisk grovhuggen vård i grå granit. Sekundärsten. | GODSÄGAREN<br>GOTTFRID FALLENIOUS<br>BOO<br>*12/2 1867 +17/3 1946<br>Sekundärsten:<br>UTTER<br>INGRID<br>*1936<br>+1984 | Klass 1.<br>Karaktärsskapande mellankrigstida vård. Titel med koppling till godsens i trakten. Vård över personer av lokalhistorisk betydelse.<br><br>Gottfrid Fallenius var ägare till godset Boo samt hade många förtroendeuppdrag i kommunen och kyrkan. Var även socialt aktiv debattör och skildarare som skrev under pseudonym i Vetlanda Posten. | |

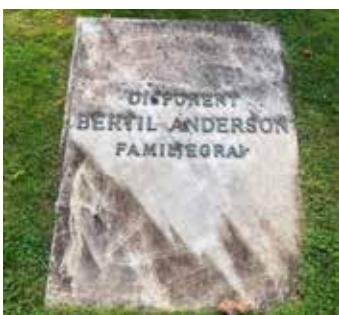
| 0469-470 | Sentida häll i marmor. Text i koppar. 1967. | DISPONENT<br>BERTIL ANDERSSON<br>FAMILJEGRAV | Klass 1.<br>Karaktärsskapande efterkrigstida vård med påkostad utformning. Titel. | |

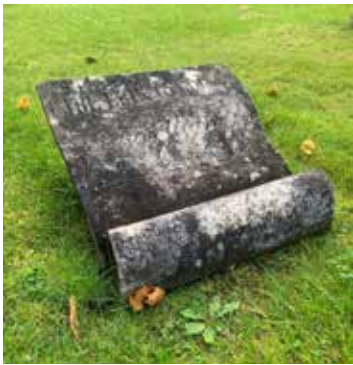
| 0471-473 | Naturromanisk vård i form av ett upprullat pergamentblad i vit marmor. 1861. | CARL ERIK GYLLINGS<br>Familjegraf. | Klass 1.<br>Säregget utformad tidig industriell vård av hög konstnärlig kvalitet. Vård över person av lokalhistorisk betydelse. Carl-Erik Gylling ägde Hällinge gård 1842–1861.<br><br>Bör rengöras för att komma till sin rätt. | |

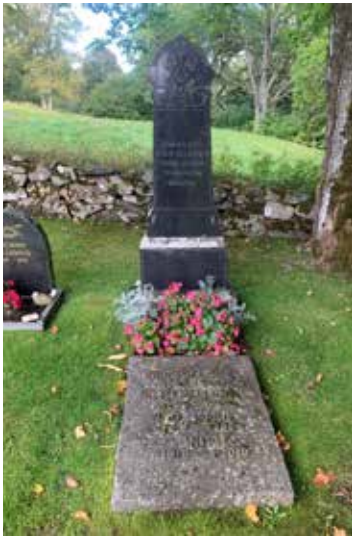
| 0474-477 | Högrest vård i historiserande stil i svart polerad granit. Krön med stiliserad dekor med liljor och stjärnor. 1927. Häll i grovhuggen ljus granit. | GODSEGAREN<br>C.W. FALLENIIUS<br>FAMILJEGRAF<br>SV.PS. No 484.<br>HELLINGE<br><br>Häll:<br>ERIK FALLENIIUS<br>*1887 +1972<br>RUTH FALLENIIUS<br>*1886 +1982<br>ING-MARIE<br>*1915 +1995<br>BRITT<br>*1916 +2010 | Klass 1.<br>Karaktärsskapande vård med påskotad utformning över person av lokalhistorisk betydelse. Titel med koppling till godsen i trakten. C W Fallenius var ägare till Hällinge gods 1872-1918 och en mönsterjordbrukare för sin tid. | |

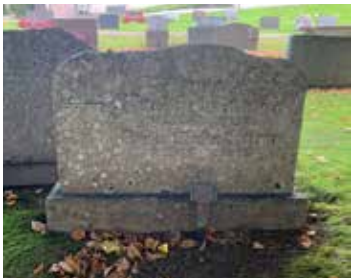
| Gravnr. | Beskrivning | Inskription | Antikvarisk bedömning/urval | Fotografi |
|---|---|---|---|---|
| 0008-9 | Sentida vård med naturstensform i grå grovhuggen granit. Text i relief. Motiv av kors. | Rättaren<br>Axel Johansson<br>*1894 +1971<br>hans maka Hilma<br>*1902 +1972<br>Boo | Klass 1.<br>Vård med titel med koppling till godsens i trakten. | |

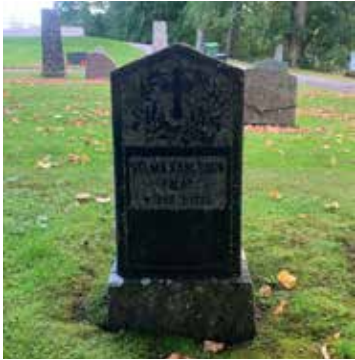
| Gravnr. | Beskrivning | Inskription | Antikvarisk bedömning/urval | Fotografi |
|---|---|---|---|---|
| 0034-35 | Småskalig vinkelbruten vård i svart polerad granit. Motiv av krans och kors. | SELMA KARLSSON<br>FALÅS<br>*1862 +1925 | Klass 1.<br>Typisk allmänna linjevård. | |

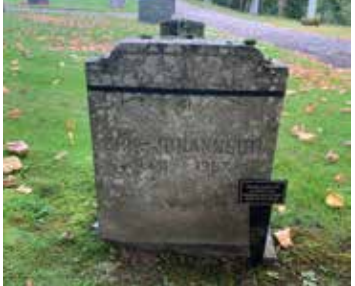
| Gravnr. | Beskrivning | Inskription | Antikvarisk bedömning/urval | Fotografi |
|---|---|---|---|---|
| 0037 | Småskalig vård i grå granit med motiv av strålstjärna. | ERIK JOHANSSON<br>*1886 +1957 | Klass 2.<br>Typisk allmänna linjevård. | |

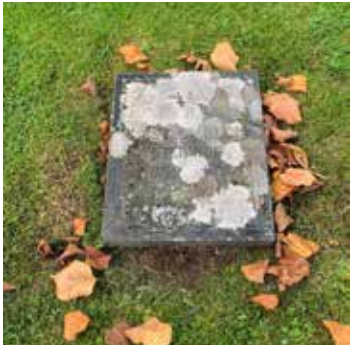
| Gravnr. | Beskrivning | Inskription | Antikvarisk bedömning/urval | Fotografi |
|---|---|---|---|---|
| 0098 | Liggare i svart granit. Motiv av kors. | KRISTINA BLOM<br>STENINGE<br>*1852 +1941 | Klass 1.<br>Typisk allmänna linjevård.<br><br>Kristina Blom var djupt troende och aktiv inom frikyrkan i bygden. | |

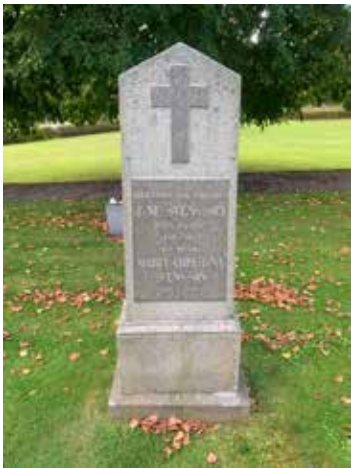
| 0103 | Vinkelbruten vård på postament i finhuggen grå granit. Polerad inskriptionstavla och motiv av kors. | DIREKTÖREN OCH RIDDAREN<br>J.M. SVENSSON<br>IFRÅN FLISHULT<br>1802 -1888<br>OCH HUSTRU<br>MARIA CHRISTINA<br>SVENSSON<br>1817 – 1878. | Klass 1.<br>Tidig industriell vård över en person av lokalhistorisk betydelse.<br><br>Jonas Magnus Svensson var ägare till Flishuts säteri, rättare och inspektör vid Bjädesjöholm i Myresjö socken. Föreståndare för lantbruksskolan vid Bjädesjöholm, stiftare till Östra Härads Sparbank, leda i kommunalfullmäktige och kyrkostämman. Ärad med Vasaorden och var initiativtagare till planteringen av skolträdgården invid kyrkskolan i Näsby samt aktiv vid sjösänkningar i trakten. | |

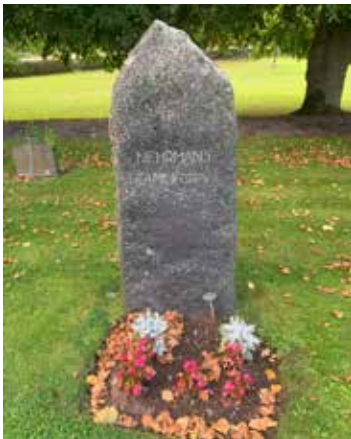
| 0104 | Bautasten i nationalromantisk stil i mörkt grå granit. 1930. | NEHRMANS<br>FAMILJEGRÄV | Klass 1.<br>Vård med påkostad utformning över person av lokalhistorisk betydelse. C G Nehrman var kronofogde och föreståndare över poststationen i Hällinge. | |

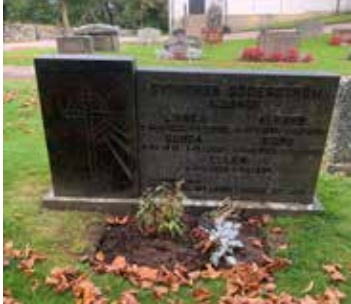
| 0113-118 | Modernistisk vård i svart granit. Större sidosten i polerad svart granit med motiv av keltiskt kors. | SYSKONEN SÖDERSTRÖM<br>KOLSNÄS<br><br>LINNÉA<br>*22/10 1902<br>+6/7 1968<br>GERDA<br>*8/1 1910<br>+30/1 1994<br><br>ELLEN<br>*23/3 1900 +10/6 1996<br><br>JOHANNES 14:19<br>JESUS SADE JAG LEVER; I SKOLEN OCK LEVA. | Klass 2.<br>Sentida vård över person av lokalhistorisk betydelse. Alfred Söderström var ordförande i missionsförsamlingen. | |

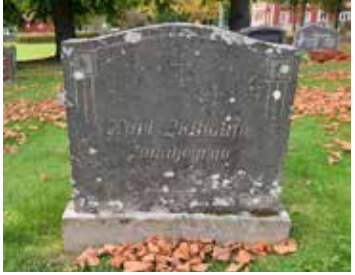
| 0153-154 | Vård i svart granit med svängt krön. Motiv av kors. 1937. | Karl Lidholms Familjegrav | Klass 2. Tidstypisk vård från strax efter omläggningen 1935. | |

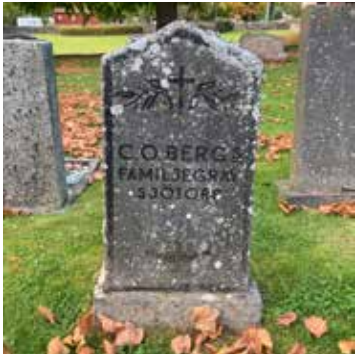
| 0155-156 | Småskalig vinkelbruten vård i svart granit. Motiv av kors och kvistar. | C.O. BERGS FAMILJEGRAV SJÖTORP | Klass 2. Tidstypisk vård från strax efter omläggningen 1935. | |

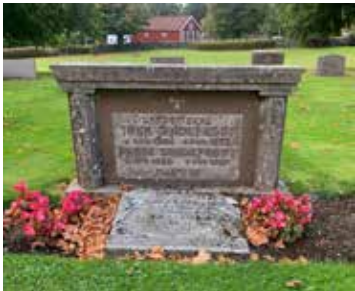
| 0168-169 | Modernistisk vård i röd granit med kolonner. Motiv av likarmat kors. | LANDSFISKAL<br>JOHN LINDEFELDT<br>*2478 1886 +24/5 1958<br>ANNIE LINDEFELDT<br>*17/3 1889 +24/1 1967<br>FLISHULT<br>Sekundärsten:<br>MAJ LJUNGKVIST<br>F. LINDEFELDT<br>1920 – 1987<br>OLOV LJUNGKVIST<br>1917 – 1998 | Klass 1. Efterkrigstida vård med titel och över person av lokalhistorisk betydelse. John var landsfiskal och ägare av Flishults säteri. | |

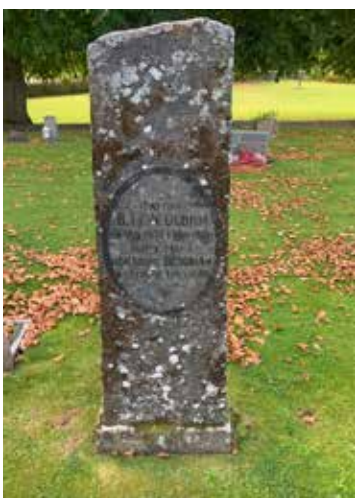
| 0181 | Bautasten i nationalromantisk stil i grovhuggen svart granit med oval inskriptionstavla. 1911. | PATRON<br>S.M.W. BLOHM<br>*26/3 1821 +22/7 1911<br>HANS MAKÅ<br>JOHANNA BERGMAN<br>*27/7 1830 +18/7 1880 | Klass 1. Tidstypisk vård över person av lokalhistorisk betydelse. Sven Magnus Wilhelm Blohm var ägare Stora Kolnäs frälsegård. | |

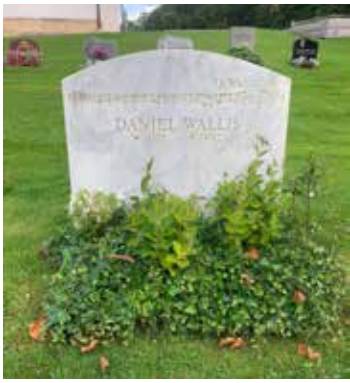
| 0205 | Sentida vård med rundat krön i marmor. Motiv av notrad. Rabatt med vintergröna växter. | DANIEL WALLIS<br>*1971 +1992 | Klass 2.<br>Sentida vård med säregen utformning. | |

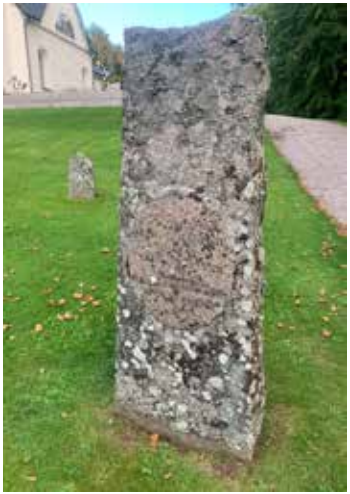
| 0217-218 | Bautasten i nationalromantisk stil i grovhuggen rödgrå granit. Polerad inskriptionstavla. | TRÄDGÅRDSMÄSTARE<br>DAVID JOHANSSON<br>LYCKÅS<br>*18 30/12 41 +19 3/2 22<br>SYSTEM<br>MATHILDA JOHANSSON<br>18 28/6 44 +19 26/2 18 | Klass 1.<br>Tidstypisk vård (1918) med titel. | |

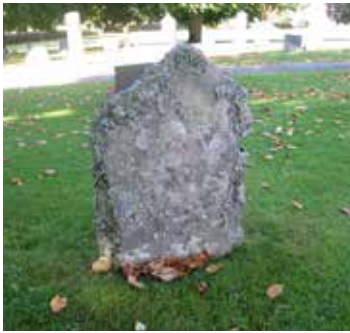
| 0264 | Småskalig skifferflisa utan synlig inskription. Står vid ursprunglig gravplats. | Oläslig | Klass 1.<br>Förindustriell gravvård vid ursprunglig gravplats. | |

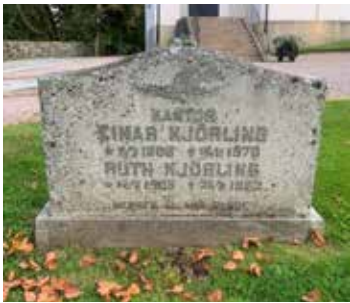
| 0281-282 | Sentida vård i grå granit med svängt krön. Motiv av duva. | KANTOR<br>EINAR KJÖRLING<br>*11/3 1886 +18/11 1970<br>RUTH KJÖRLING<br>*14/5 1905 +26/8 1982<br>HERREN ÄR MIN HERDE | Klass 1.<br>Vård med titel och bibelcitats över person av lokalhistorisk betydelse. Einar Kjörling var kantor och folkskollärare i Näsby samt ordf i brandstodsnämnd och kassör i kyrko- och skolstyrelsen. | |

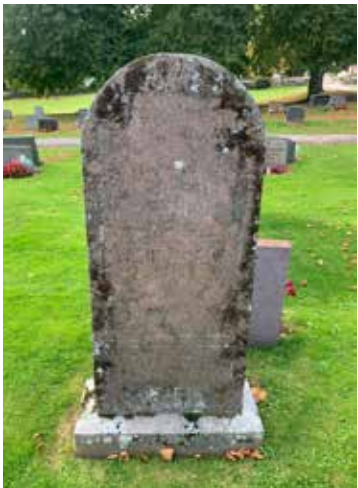
| 0302-304 | Högrest rundbågig vård i röd polerad granit. | <p>RYLANDERS<br/>Elmhult<br/>FAMILJEGRÄV</p> <p>De överunno för<br/>Lammets blods skull</p> | <p>Klass 1.<br/>Tidstypisk vård<br/>med framträdande<br/>placering intill kyrkans<br/>huvudentré, med<br/>bibelcitāt över person<br/>av lokalhistorisk<br/>betydelse. Karl<br/>Alfred Rylander var<br/>nämndeman och<br/>kommunalordförande<br/>i Näsby.</p> | |

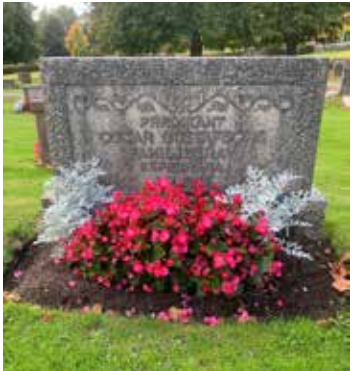
| 0305-307 | Modernistisk vård i grå granit. Symmetriskt motiv av bladverk och kors. | <p>PREDIKANT<br/>OSCAR GUSTAFSONS<br/>FAMILJEGRÄV<br/>ESPEBRÅNA<br/>JOH. 11:25</p> | <p>Klass 2.<br/>Tidstypisk vård med<br/>titel.</p> | |
