# Habo centrum

Kulturhistorisk inventering och karaktärisering  
av de centrala delarna av Habo  
Habo kommun, Jönköpings län

Jönköpings läns museums dnr: 2020-022

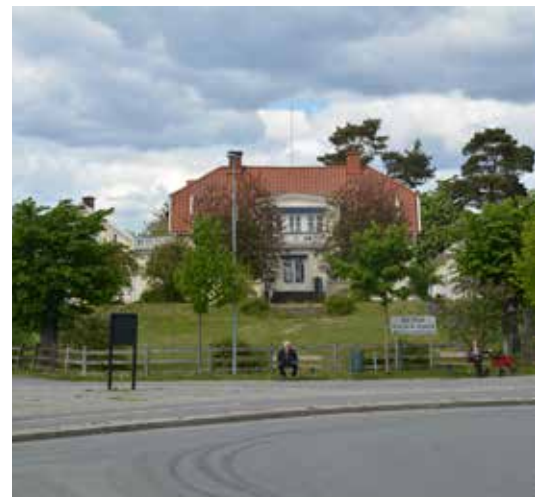
Gunnarsbo gård står både för kontinuitet och identitet genom sitt centrala och ursprungliga läge i samhället.

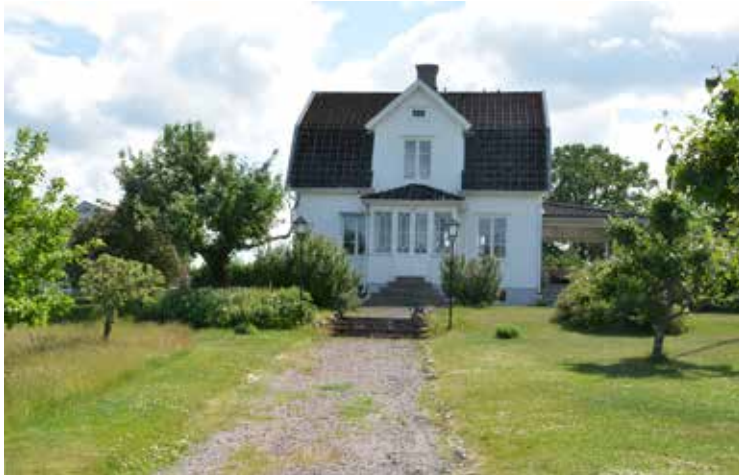
Gunnarsbo 1:61, med brutet tak och frontespis. Huset är uppfört 1929.

I norra delen av kvarteret mot Mellangatan återfinns en välbevarad villa med brutet tak, Gunnarbo 1:61, uppförd 1929. Villan ligger långt in på den stora häckomgärdade tomten, som också rymmer ett äldre uthus. Vidare finns tre moderna villor från 1970-talet som ligger orienterade med gavlarna mot Mellangatan.

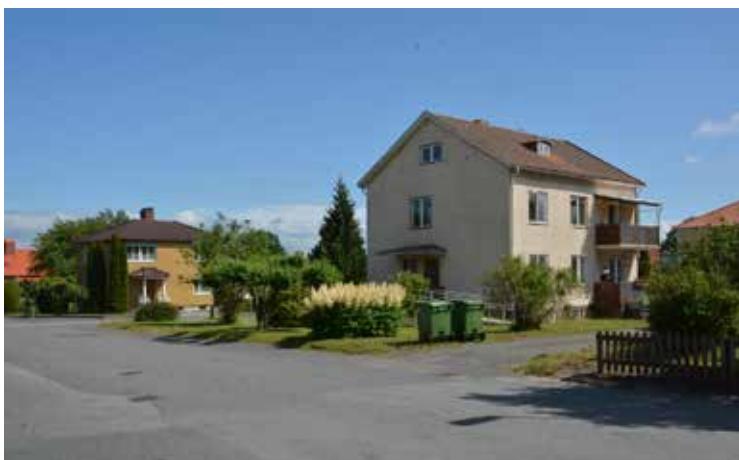
Två villor från 1940-talet uppförda i funktionalistisk stil.

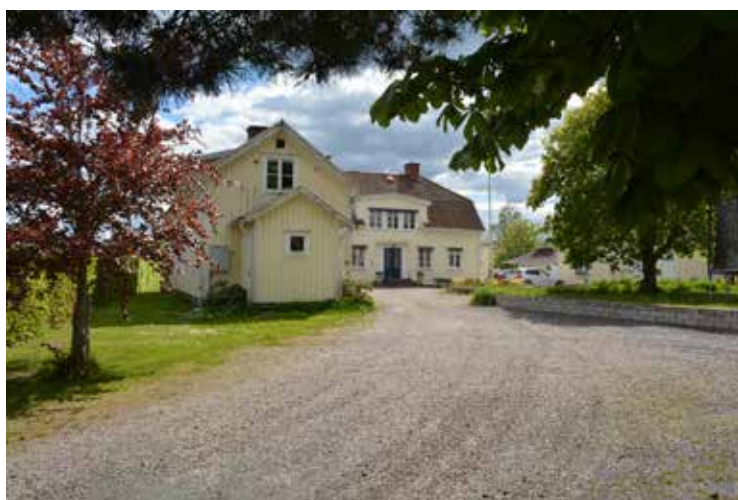
Gunnarsbo gård, Gunnarsbo 1:130, från norr med den ena flygeln i förgrunden.

Gunnarbo 1:130, flyttades till sitt aktuella läge när den nuvarande huvudbyggnaden uppfördes omkring 1850. Enligt äldre kartor var det tidigare gårdsläget norr om Kyrkvägen mellan Tidaholmsvägen och Hjovägen. Flyglarna byggdes omkring sekelskiftet 1900. Huvudbyggnaden fick sitt nuvarande utseende med det brutna taket i samband med en modernisering 1934 efter ritning av Jönköpingsarkitekten Oskar Öberg.

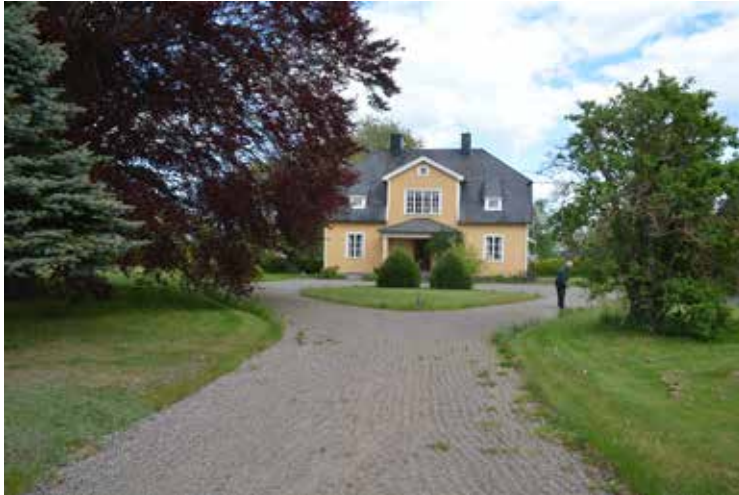
Bostadshuset till Nya Gunnarsbo, Gunnarsbo 1:267, är mycket välbevarat sedan byggtiden. Även trädgården är kulturhistoriskt värdefull både vad gäller struktur och växtmaterial.

Den nya manbyggnaden till gården, som kallades Nya Gunnarsbo, Gunnarsbo 1:267, uppfördes 1919 som bostad åt David Werthén, som några år tidigare hade övertagit jordbruket. Flygelbyggnaden som idag bland annat nyttjas som garage, uppfördes som drängstuga 1928. Den uppvuxna trädgården med bland annat

en stor blodbok, klippta fruktträd och en omgärdande granhäck planlades 1938. Ladugården låg väster om Tidaholmsvägen och revs i mitten av 1980-talet för att lämna plats för bostadsbebyggelse.

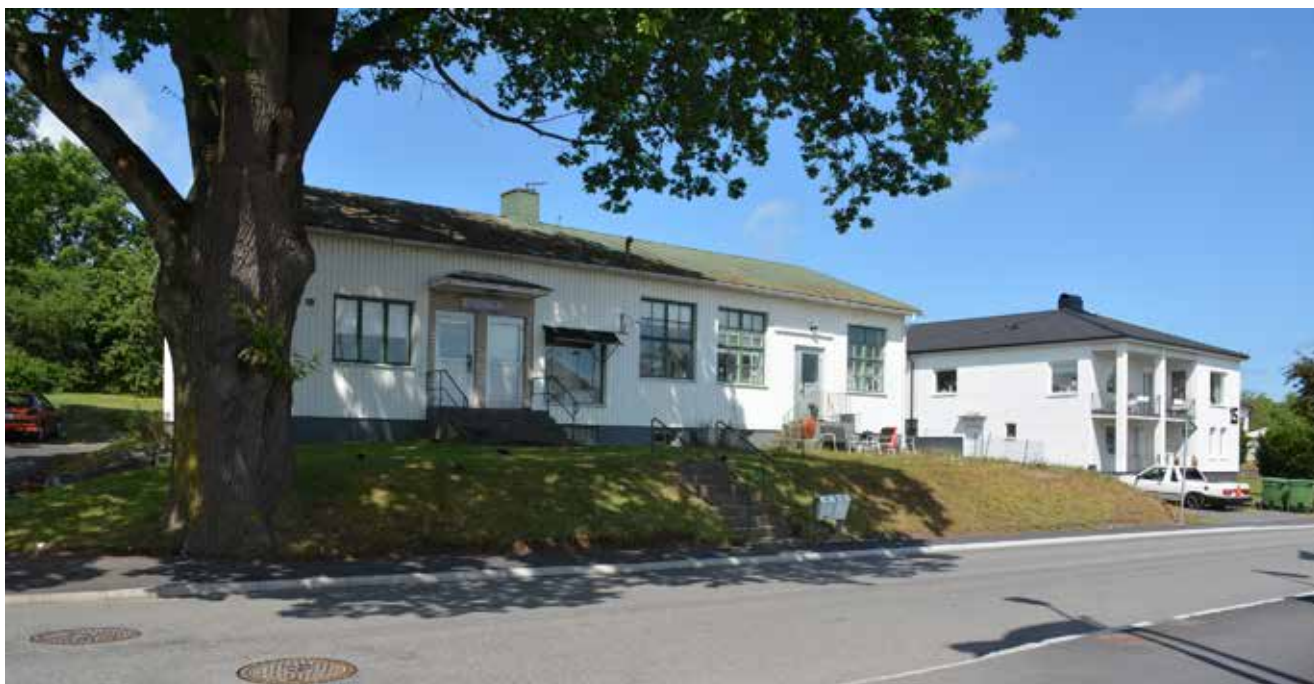
Gunnarsbo 1:100 och Gunnarsbo 1:107. Den tidigare verkstadsbyggnaden från 1944 är förhållandevis välbevarad, bostadshuset till höger uppfördes ett år senare.

I kvarteret öster om Hjovägen och norr om Malmgatan finns den nya Konsumhallen från 1970-talet. Vid sidan om denna ligger en tidigare verkstadsbyggnad, Gunnarsbo 1:100, som idag inrymmer en hårsalong. Byggnaden från 1944 var kontor, lager, försäljnings-

lokal och reparationsverkstad för Elektrofirman Erik Jangebäck, Habo. Den intilliggande villan, Gunnarsbo 1:107, uppfördes som bostadshus åt familjen Jangebäck efter ritning av arkitekt K E Lindell, Huskvarna och bygglov lämnades 1945. Bostadshuset är tillbyggt och sedan 1960-talet beklätt med fasadtegel, vilket påverkar det kulturhistoriska värdet negativt. Sambandet med verkstadsbyggnaden är intressant.

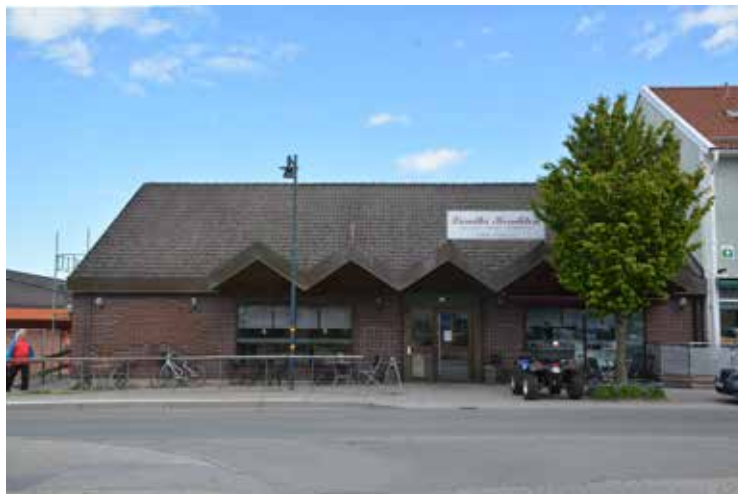
Den före detta bankbyggnaden uppförd i en våning i för tiden typiskt rödbrunt tegel.

och baksida mot Hantverkargatan med en stor parkeringsyta för ICA-butiken på hörntomten Malmgatan–Jönköpingsvägen–Hantverkargatan. Den före detta bankbyggnaden, Bränninge 2:14, som numera utgör konditori, är ritad 1975 av arkitekt Bertil Thafelin. Byggnaden är ett gott exempel på genomarbetad arkitektur från sin tid med det karaktäristiskt formade skärmtaket över entrén och den i relief murade sparbankseken i fasaden. Det mörka röda teglet är tidstypiskt. Inom samma fastighet finns också det tidigare affärs- och bostadshuset som föregick bankbyggnaden från 1970-talet. Detta ritades 1957 av Morud & Johansson i Falköping och inrymde bank i dess norra del, med konditori och bageri i söder. Grannfastigheten i söder från 1995, är ritad av Flensborns arkitektkontor och förhåller sig väl i skala och fasadfärg.

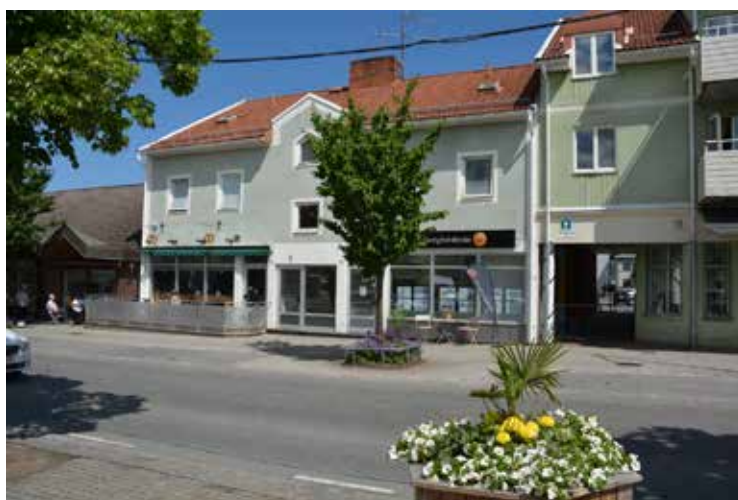
Den gamla bankbyggnaden från 1957 och grannfastigheten från 1995 ansluter väl till varandra. Notera hur det vitputsade bandet som markerar våningshöjden linjerar med takfoten på det blåputsade huset.

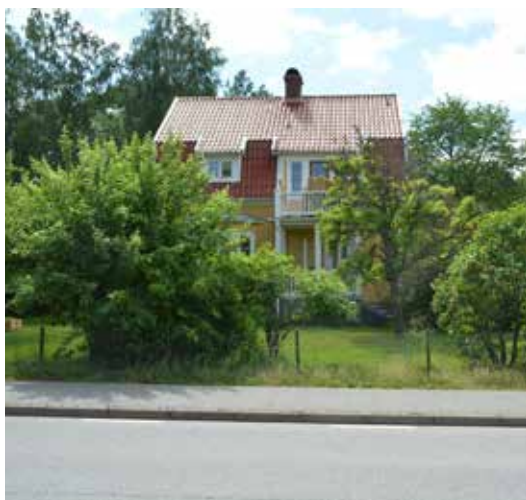
Bränninge 2:43, utgör ett av de välbevarade trähusen med brutet tak. Den lummiga trädgården med gamla fruktträd är en viktig del av miljön.

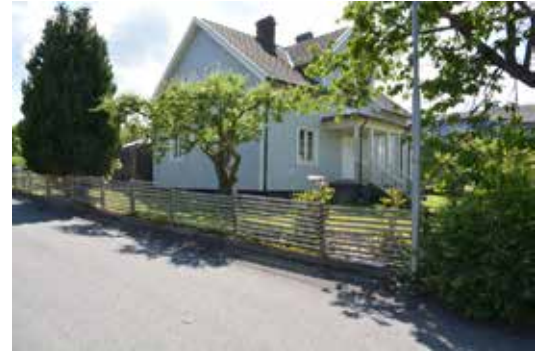
Bränninge 2:44 har återställt till ett mera ursprungligt utseende.

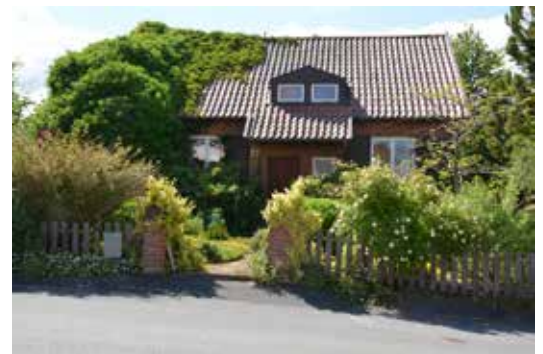
Bränninge 2:59 uppfördes 1954 efter ritning av Helmer Flensborn.

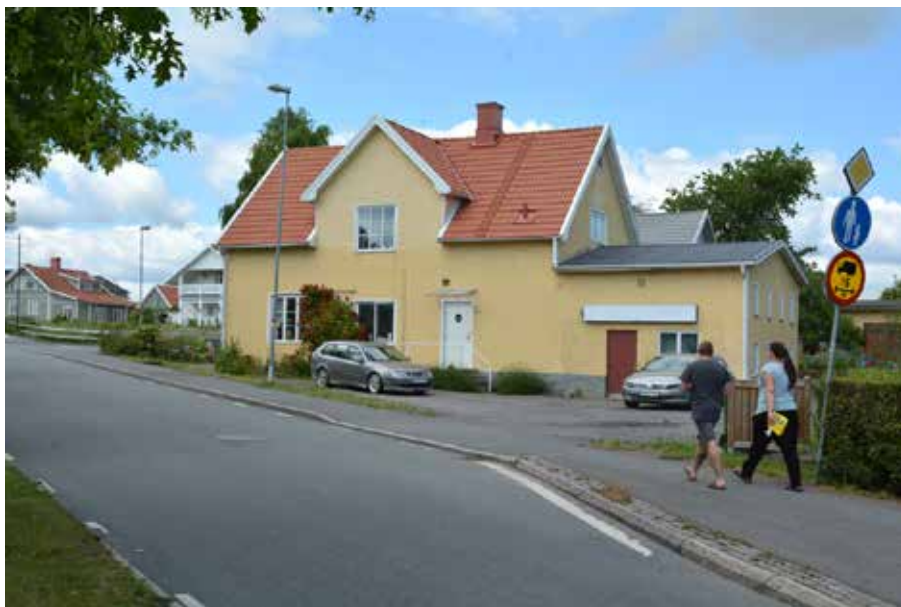
Det gamla mejeriet, Bränninge 2:58, byggdes om till bostadshus med en tillhörande affärslokal redan 1937.

I nästa kvarter längs Skolgatan respektive Jönköpingsvägen ligger det tidigare mejeriet, Bränninge 2:58, från 1922 och som redan 1937 fick ny funktion då det byggdes om till bostad och affär. Byggnaden har gulputsade fasader, frontespis och sadeltak. Den låga byggnaden vid den södra gaveln rymde ursprungligen ostlagret. År 1977 uppfördes ytterligare ett bostadshus på tomten, bygglovet förutsatte att den gamla byggnaden skulle rivas inom

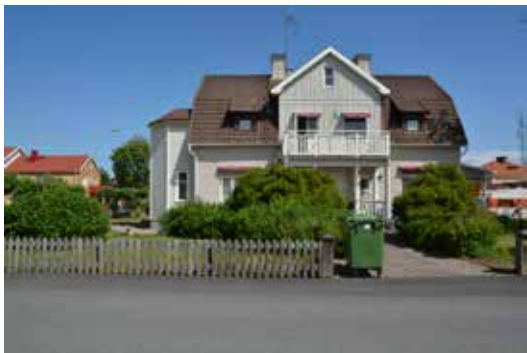
Bränninge 2:118, från 1922, en större villa med brutet tak. Byggnaden har under en period utgjort kontor men är numera åter privatbostad. På flygfotot på sidan 14, syns även skickerfabriken som omnämns i texten.

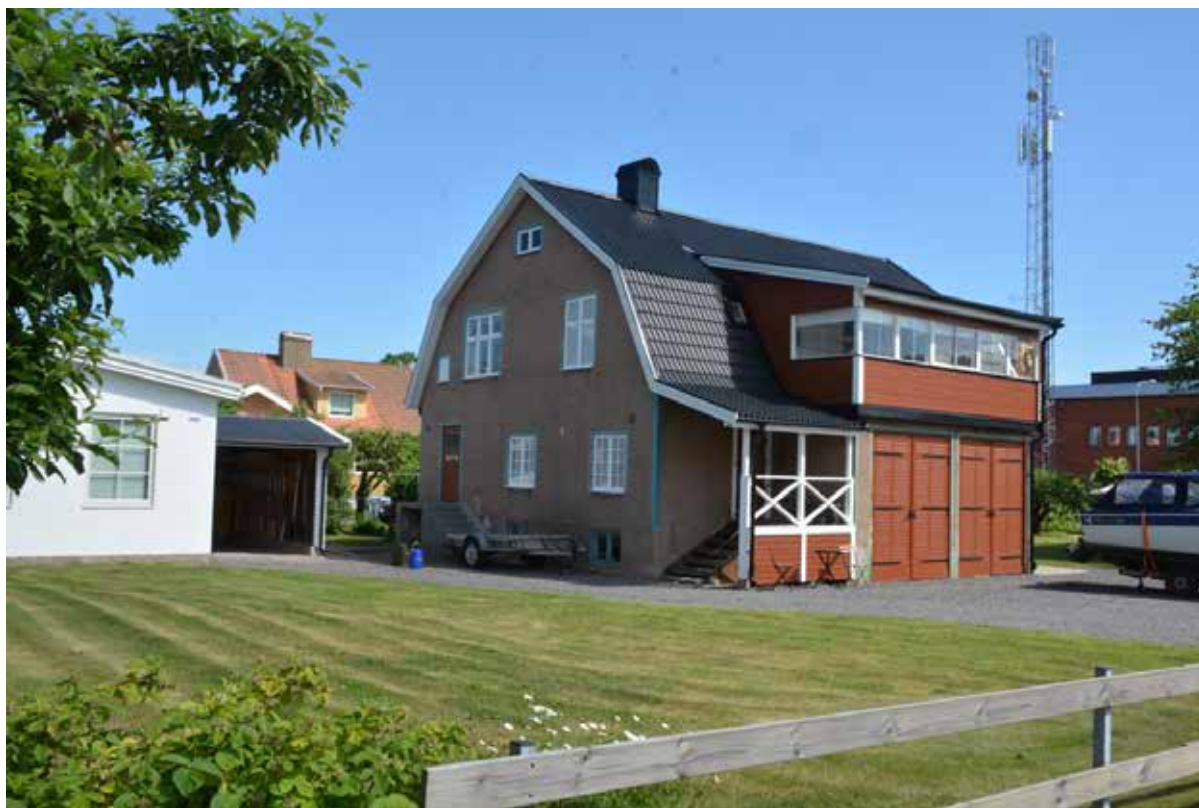
Bränninge 2:96 utgör en särpräglad garage- och verkstadsbyggnad med bostad på andra våningen.

Bränninge 2:96 i kvarteret öster om Nygatan har en något annorlunda utformning. Byggnaden är i princip utformad som ett traditionellt bostadshus med brutet tak, de stora portarna skvallrar dock om en annan funktion. I princip hela bottenplanet inrymmer

garage och verkstad och med en lägenhet på andra våningen. Huset uppfördes 1934 av omnibussägare Karlsson och är fortsatt garage i bottenplanet. Kulturhistoriskt bevarandevärt är också det vitputsade uthus i tomtgränsen som uppfördes gemensamt av Karlsson och fabrikör Andersson, som ägde granntomten i norr, Bränninge 2:94. Bostadshuset är ett WST-hus i funktionalistisk stil i två vånings höjd, med indragen terrass och balkong och ett sadeltak med helvalmade gavlar från 1946. Fasadbeklädnad och okänsliga tillbyggnader minimerar dock byggnadens kulturhistoriska värde.

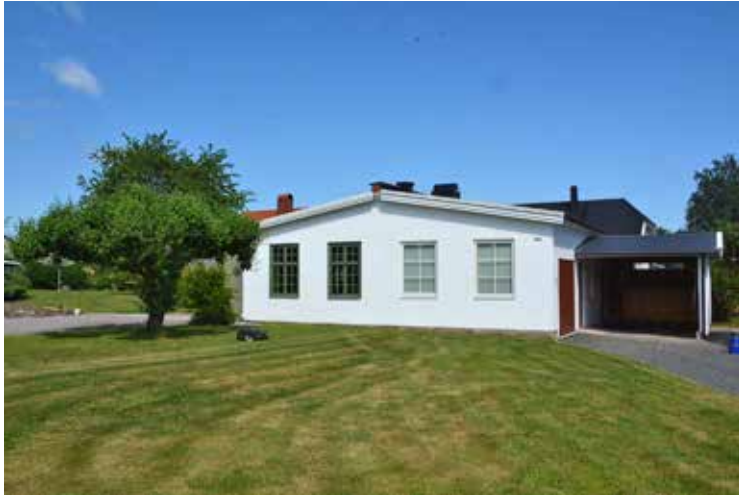
Två i tomtgräns sammanbyggda verkstadsbyggnader, tillhörande Bränninge 2:94 och 2:96.
