## Medeltid i Västra Storgatan

Arkeologisk schaktningsövervakning i samband med markarbeten inom stadslager L1973:2508, Klostergatan och Västra Storgatan, inför byte av brunnar och vägfyllning, Jönköpings socken i Jönköpings kommun, Jönköpings län

Jönköpings läns museums dnr: 2021-184  
Länsstyrelsens dnr: 431-4484-2021

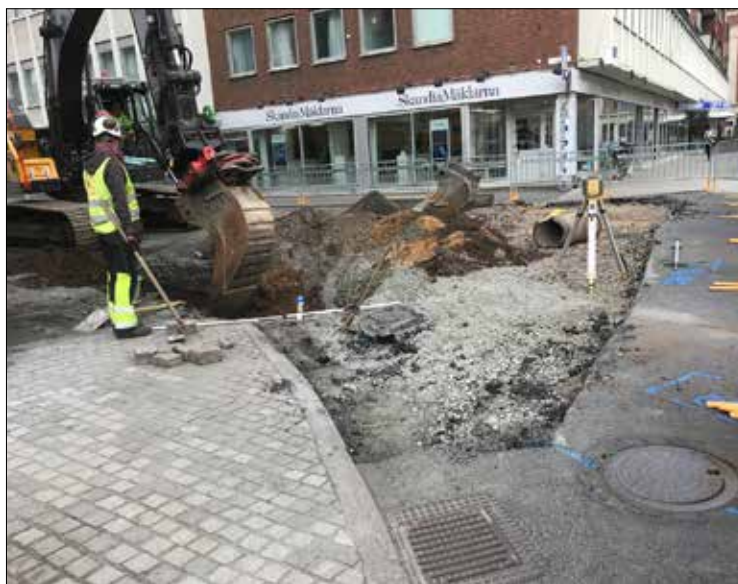
Figur 2. Schaktningsövervakning av område där äldre brunnar skulle ersättas av nya. Området visade sig vara helt utschaktat i samband med de tidigare brunnssnedsättningarna.

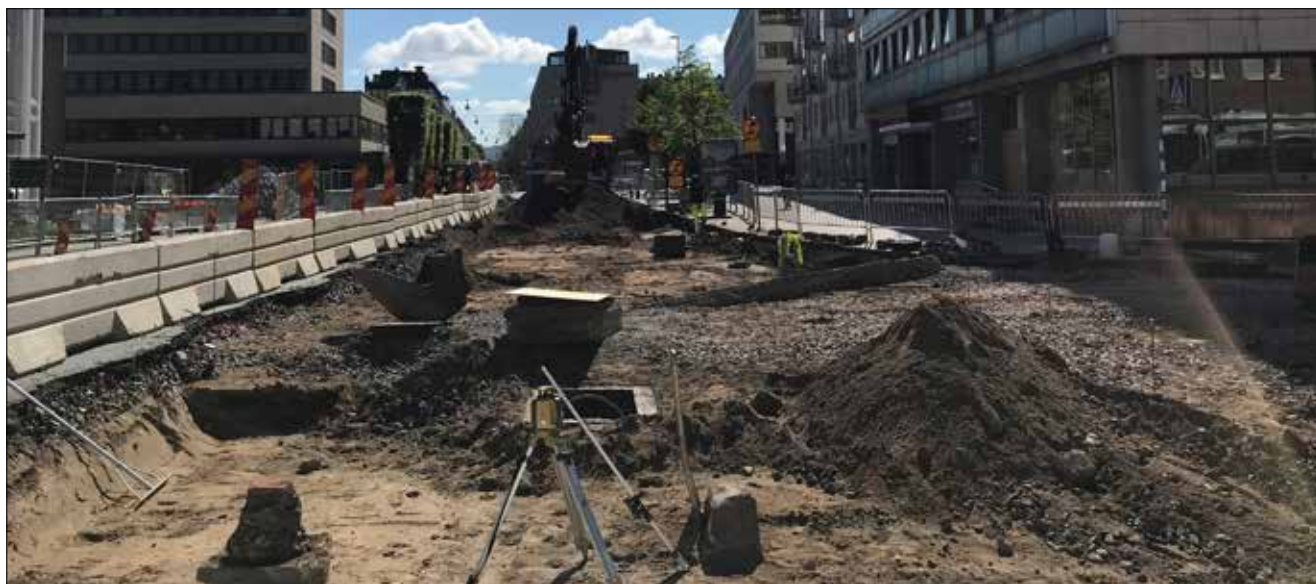
Figur 3. Påbörjad schaktgrävning i Västra Storgatan. Längst i väster, närmast i bild, ses uppstickande servicer och brunnar vilka inneburit att denna del av gatan präglats av störningar. Här togs även fyllnads-massorna bort till ett djup av 0,6 meter. I övrigt gällde schaktdjupet 0,4 meter.

För att få ett flöde för den passerande busstrafiken på Västra Storgatan togs först asfalten bort i den södra halvan av gatan (Figur 8). Därefter började gatufyllningen schaktas bort. I den västligaste delen grävdes bärlager och andra utfyllningsmassor bort till ett djup av 0,6 meter från asfaltytan, men i övrigt handlade det om att äldre utfyllnadsmassor togs bort till ett djup av 0,4 meter under asfaltytan. Den västligaste delen var mycket stört på grund av tidigare brunnar och ledningar och inga bevarade kulturlager fanns kvar (se Figur 3).

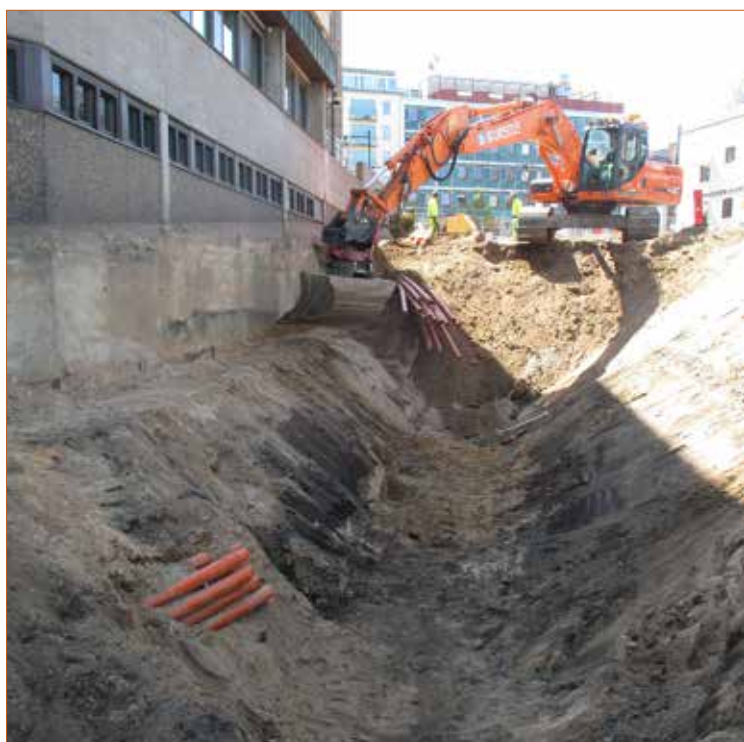
Figur 4. Schaktningar 2018 i tjocka utfyllnadslager närmast kommunhuset 2018, vilka fyllt ut den naturliga svackan mellan Västra Storgatan och Järnvägs-gatan. Bilden ger en fingervisning om de topografiska skillnaderna på Väster som en gång var mer märkbara än vad de är nu.

rådet kan man anta att ett flackt strandparti legat nedanför själva brinken (Figur 4). Vid schaktövervakningen i Västra Storgatan mitt emot höghushotellet låg nivån för undergrunden 95,5 meter över havet (Jansson 2019 b).

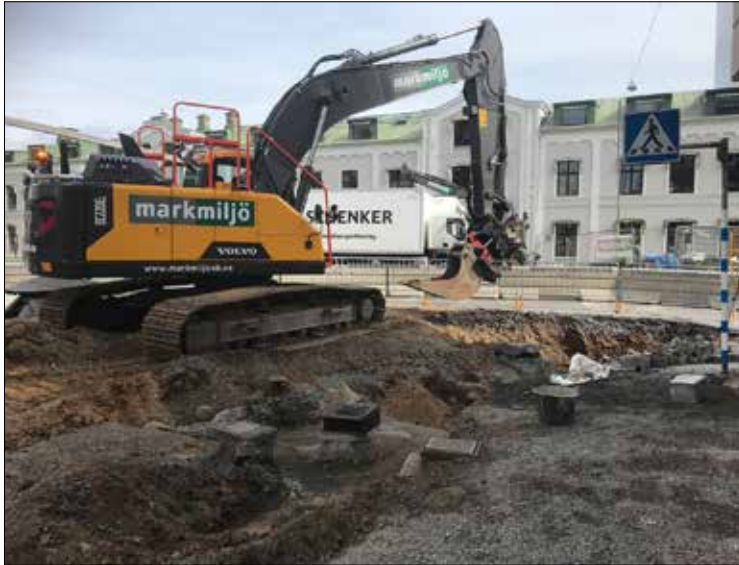
*Kommentar:* Inga kulturlager eller fornlämningar påträffades i schaktet eftersom hela området utgjordes av en störning som tillkommit i samband med tidigare brunnsgrävningar i korsningen (Figur 7). I den västra delen av den asfaltfria ytan låg en betongbalk; en del av de äldre spårvagnsnät som ibland påträffas i samband med markarbeten i gatorna, och som vittnar om tidigare skeden i stadens kollektivtrafik.

Figur 7. Schaktet med de många brunnarna i korsningen Klostergatan/Västra Storgatan.

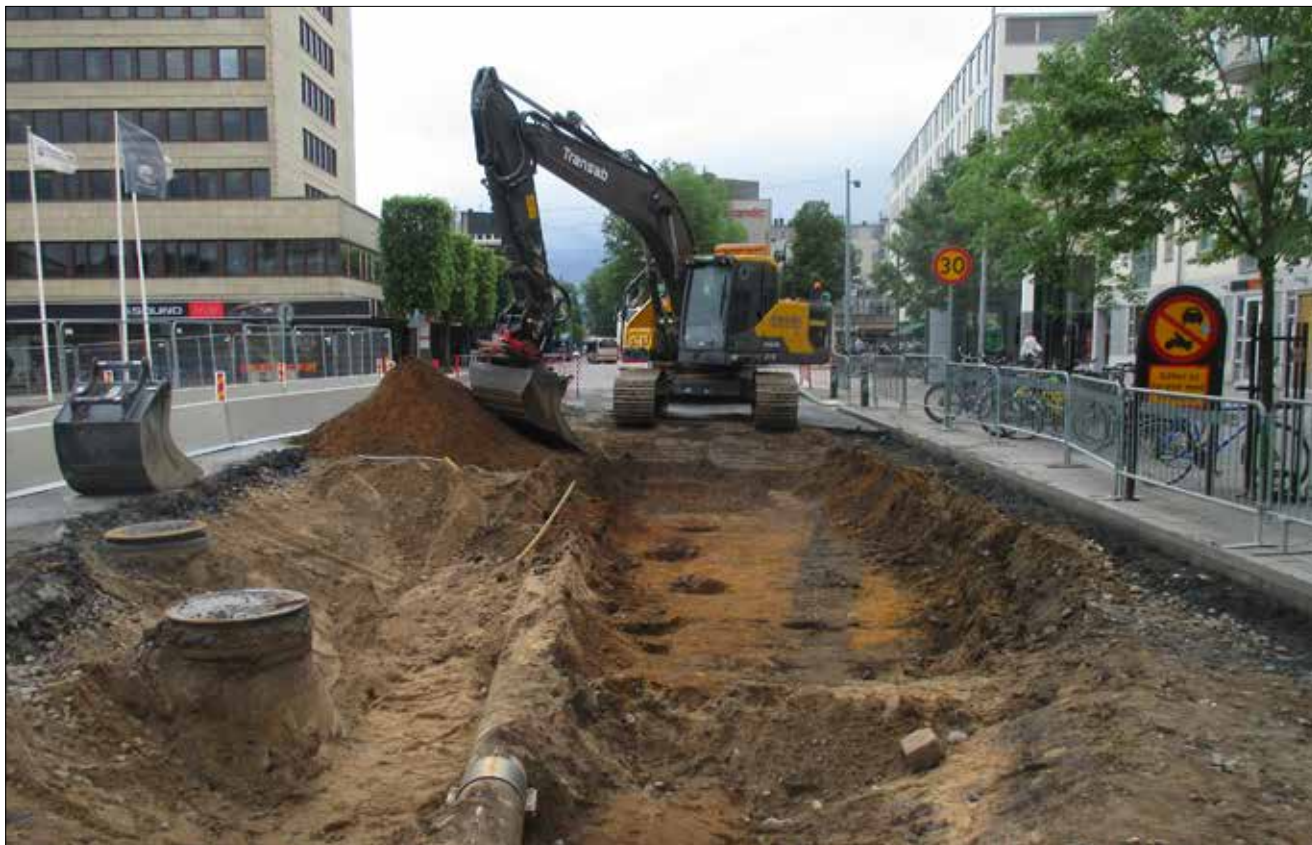
Figur 9. På den övre bilden ses den del av Västra Storgatan som schaktades och undersöktes 2018 eftersom ett betongfundament skulle grävas ner. Mot den orangegula sanden som utgör den naturliga undergrunden ses de fyra stenskodda stolphålen på rad samt det intilliggande diket.

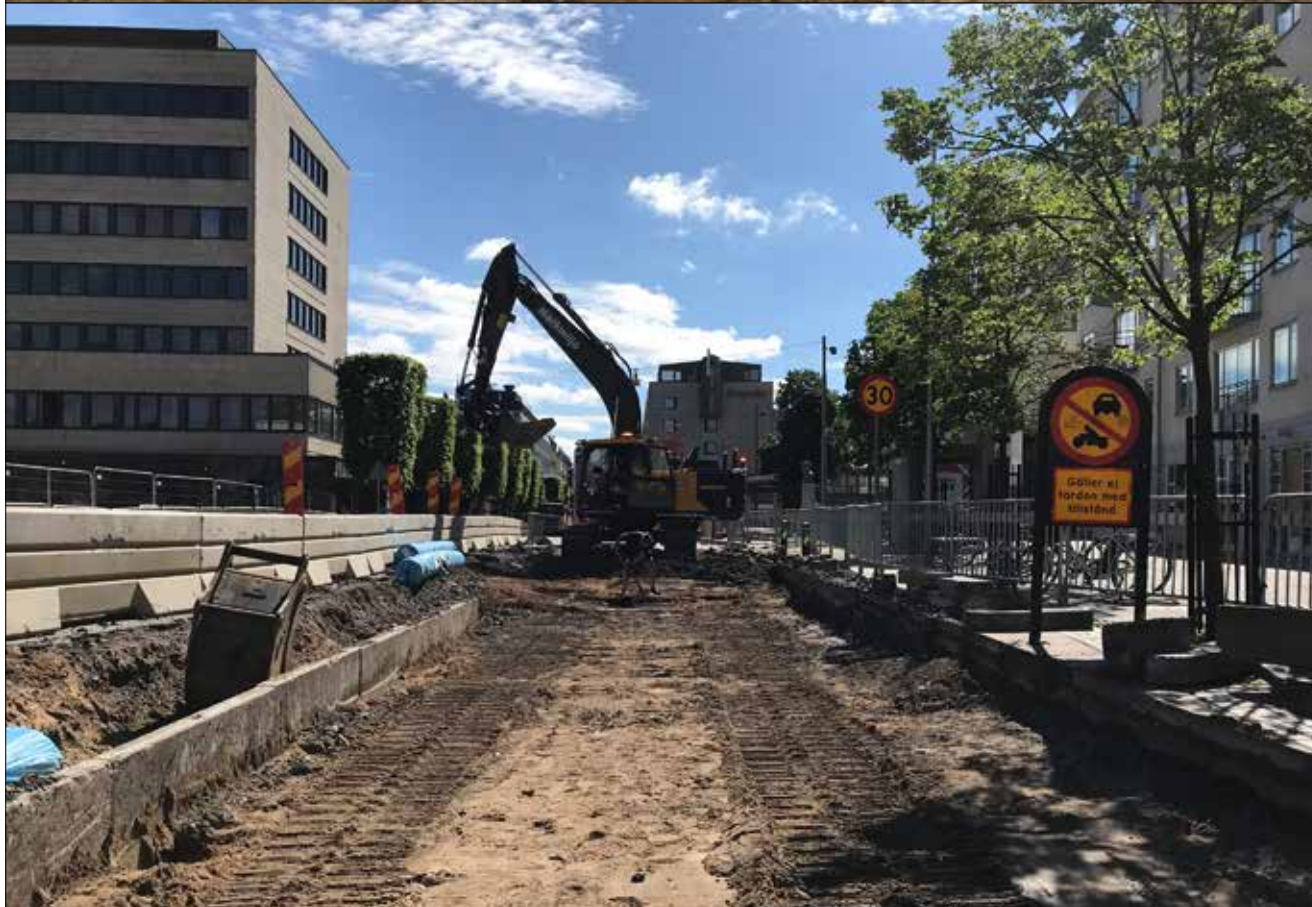
*Kommentar:* Eftersom de nu aktuella markarbetena i Västra Storgatan innebär att fyllnadsmassorna skulle grävas bort till ett

Figur 10. På den nedre bilden ses schaktningar i samma sträckning som 2018. Skillnaden är att man denna gång inte grävt lika djupt som 2018. *Det innebär att intakta kulturlager och anläggningar kan finnas kvar i Västra Storgatan öster om det område som undersöktes 2018. Fornlämningsskydd kvarstår således.*

djup av 0,4 meter, således betydligt grundare än 2018 då massorna grävdes bort till nivån för undergrunden, kom aldrig schaktningarna 2022 att beröra intakta kulturlager eller anläggningar. **Det betyder att kulturlager med stor sannorlikhet finns kvar under de påförda massorna i den sydöstra delen av Västra Storgatan. Fornlämningsskydd kvarstår således.** Vad gäller de anläggningar som påträffades vid schaktningarna 2018 undersöktes- och doku- menterades samtliga innan den uppgrävda ytan återfylldes med schaktmassor.

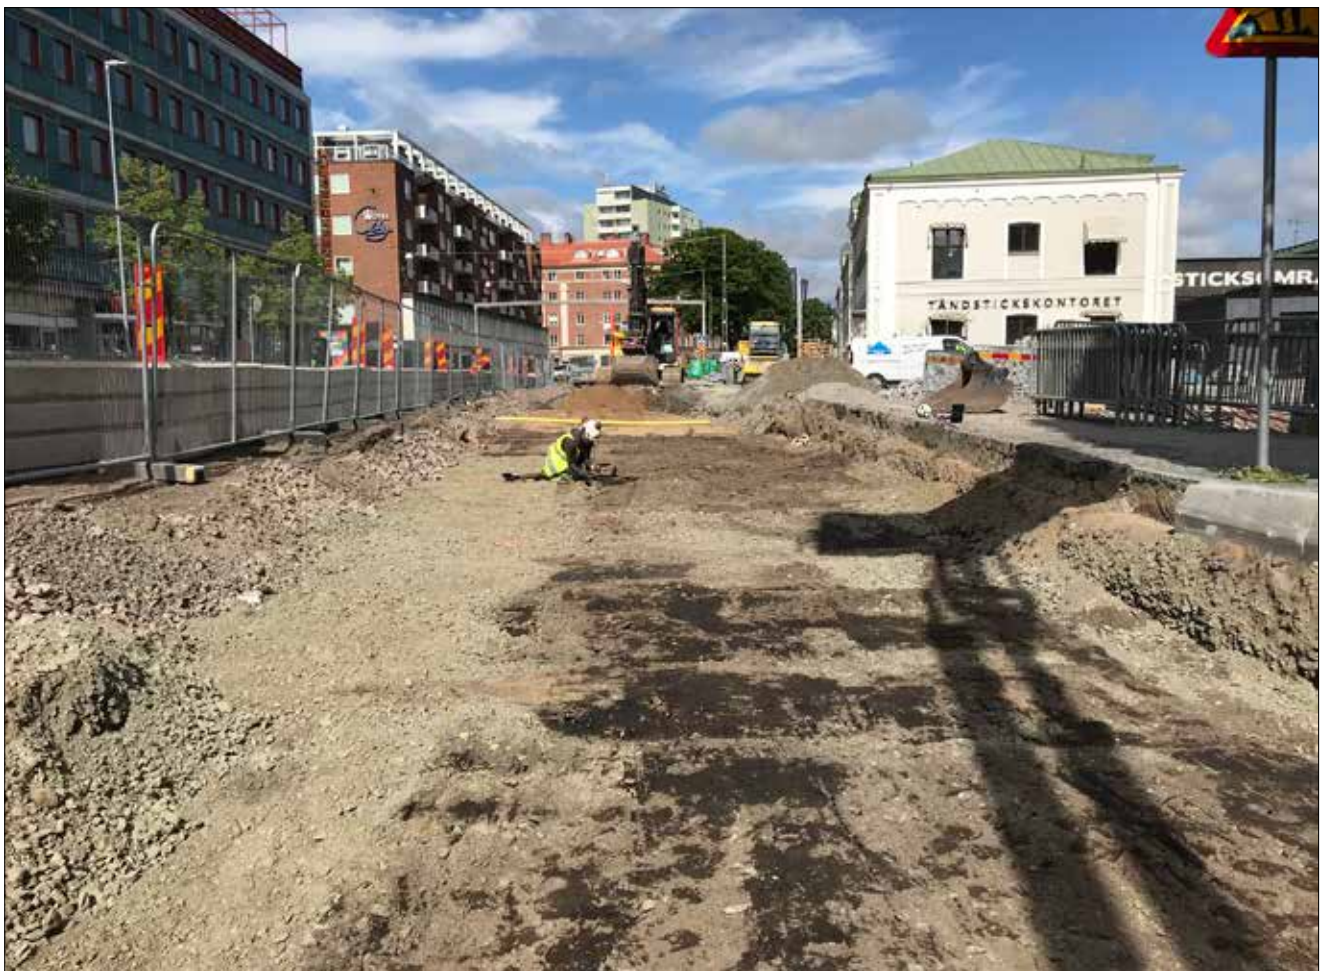
Figur 12. Den mörka ytan visar utbredningen för det bevarade kulturlagret i nordöstra delen av undersökningsområdet i Västra Storgatan. Foto mot väster.

*Kommentar:* Att den norra delen av Västra Storgatan grävdes något djupare visar att **det finns ett större område med bevarade kulturlager kvar i den nordöstra delen av undersökningsområdet. Därför kan man på goda grunder anta att kulturlagret också har en större utbredning österut, och bland annat finns kvar i den sydöstra delen av Västra Storgatan.** Att det inte påträffades i den delen av undersökningsområdet beror på att den delen inte grävdes lika djupt. **Fornlämningsskydd kvarstår således.**

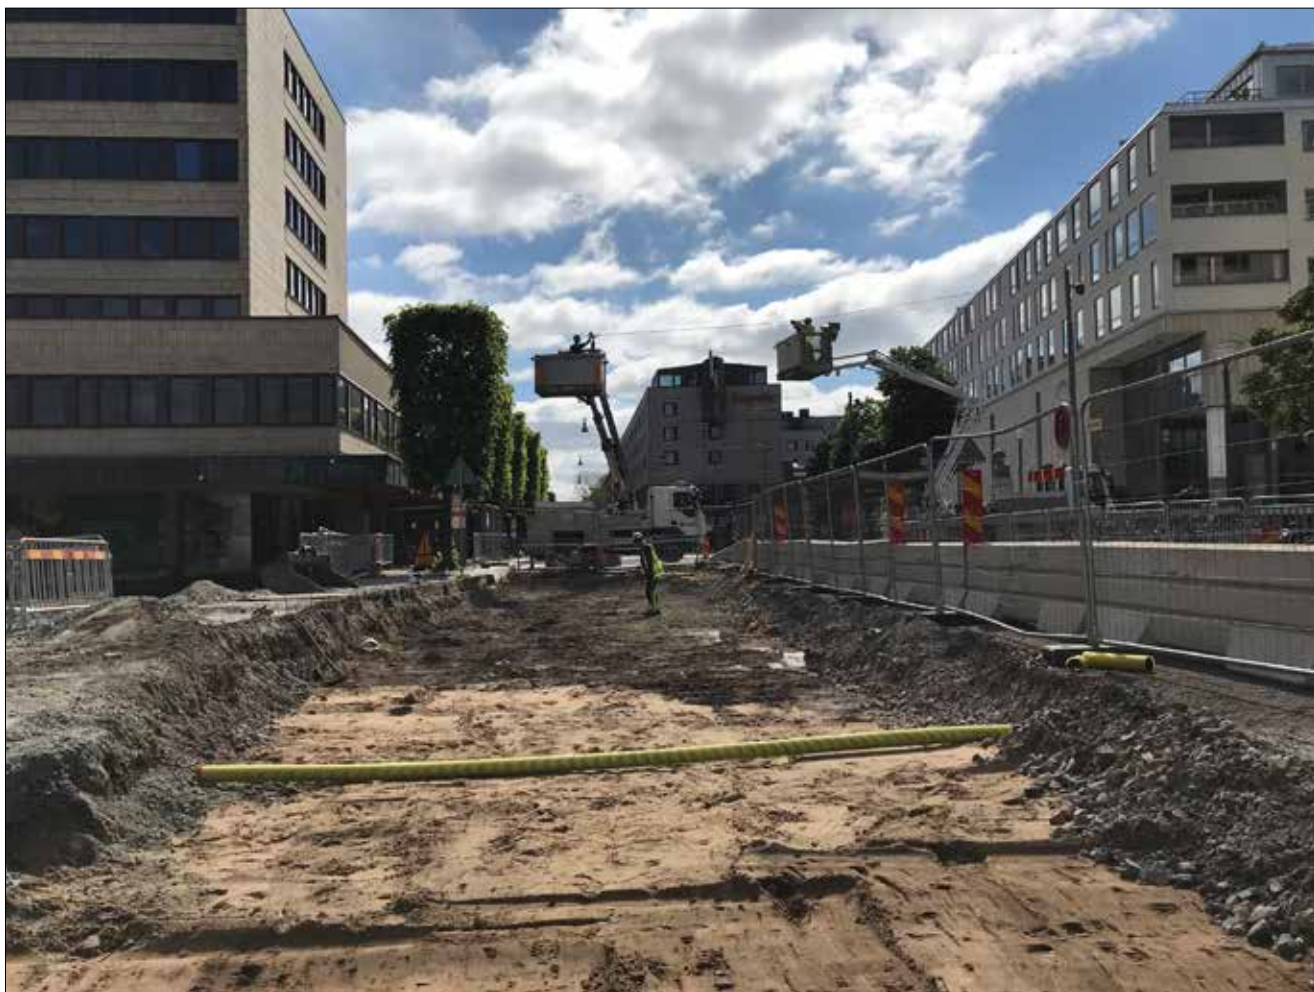
Sedan kulturlagret frilagts metalledetekterades ytan och varje utslag undersöktes (Figur 13). Det resulterade i ett fyndmaterial bestående av olika slags spik, järnfragment, hästkosöm, delar av järntenar, järnkrampor samt några järnklumpar. Inga av dessa föremål sparades. Sparades gjorde däremot en fingerborg, en kniv, en blysmälta, ett bronsfragment/bronsklipp och en sölja (se Figur 16). Dessutom påträffades en fragmenterad glättsten samt några brynen i ytan av kulturlagret.

Figur 13. Metalledetektering inom det bevarade kulturlagret i nordöstra delen av undersökningsområdet i Västra Storgatan. Det mörka kulturlagret utgör en tydlig kontrast mot den ljusa sanden som representerar utfyllnader i samband med tidigare markarbeten i gatan, bland annat de som utfördes 2018. Förutom ytan med de bevarade kulturlager i den östra delen utgjordes den återstående delen av undersökningsområdet av störningar orsakade av tidigare nedgrävningar för bland annat brunnar, ledningar och rör. Foto mot öster.

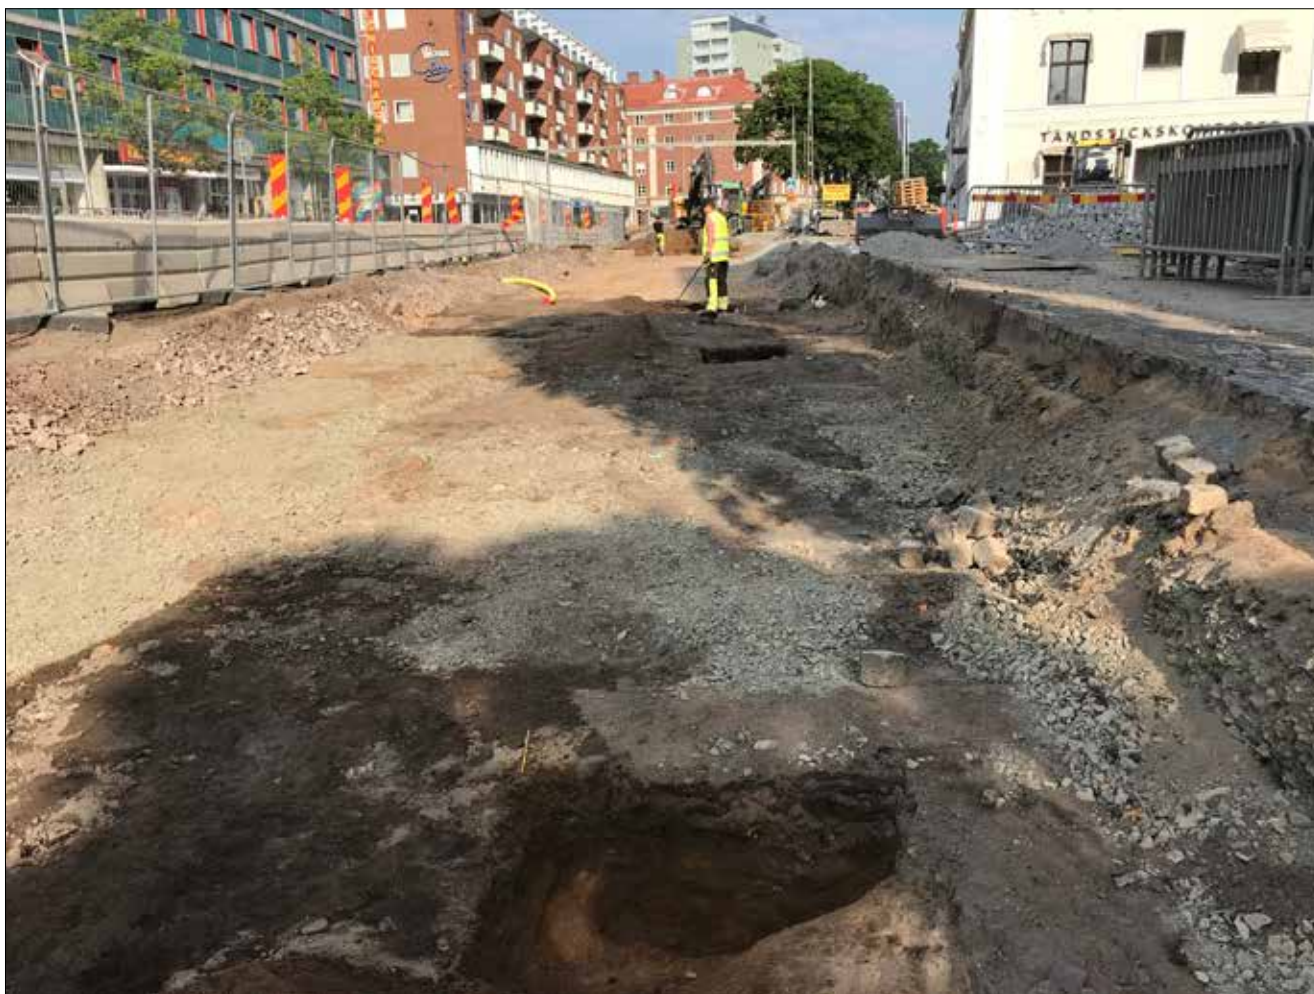
För att få en uppfattning om det avsatta kulturlagrets karaktär, till exempel ifall det fanns föremål som skulle kunna indikera verksamheter på platsen, grävdes också tre kvadratmeterstora provrutor inom kulturlagret (Figur 14 och Figur 15). Rutorna 1 och 2 var båda ca 0,15–0,2 meter djupa och fingrävdes med skärsliv ner till nivån för sandig undergrund. Friläggningen av steril sand i de båda rutorna visade också att det finns försänkning under kulturlagret som kan tolkas som nedgrävningar. I den östligaste av rutorna, Ruta 2; påträffades framförallt ett stort antal djurben,

huvudsakligen kasserat matavfall. Dessutom påträffades ett par keramikskärvor (se Fynd). I Ruta 1 fanns inga ben men däremot smidesslagg, bland annat en ca 0,2 meter stor bottenskälla. Slagg i större mängder har tidigare hittats inom det närbelägna Lundströms plats, dels som fyllning i Stora gatan, dels kring de smedjor som är kända i området alltsedan 1200-talet (Åstrand 2011). Slagg påträffades för övrigt också i Ruta 2. I Ruta 3, närmast den del av Västra Storgatan som utschaktats i samband med tidigare markarbeten, påträffades bland annat en skärva yngre rödgods, en malstenslöpare, några skärvor fönsterglas och en blyplomb. Dessutom några hästkosömmar, smidda spikar/nitar och några järnfragment. Fyllningen i Ruta 3 var dock av helt annan karaktär och djup än i Ruta 1–2, närmast att betrakta som raseringsmassor

Figur 15. Bilden visar det påträffade kulturlagret och de tre provrutorna som grävdes i lagret. Närmast i bild ses R2 och därefter R1. Längst bort i bild ses metalldetektering kring R3.
