# Ljungarums kyrkogård

Kulturhistorisk inventering och förslag till bevarandeplan  
Ljungarums socken i Jönköpings kommun, Jönköpings län, Växjö stift

Jönköpings läns museums dnr: 287/2018  
Jönköpings församling dnr: BV 2018-29/8.7

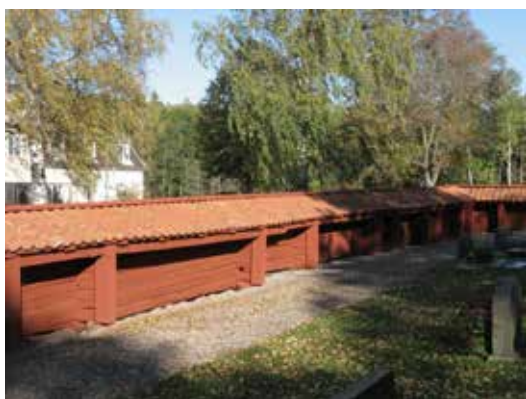
En av landers få bevarade kyrkobalkar finns i Brandstorp i Habo kommun.

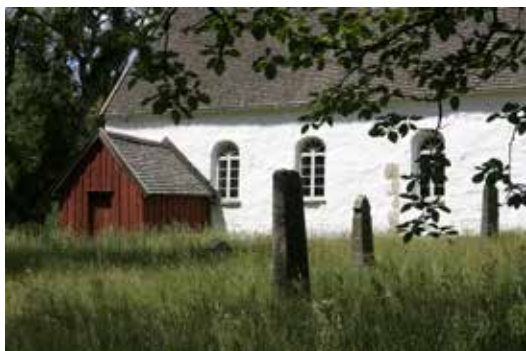
Den förindustriella kyrkogården var en ängsmark med endast få vårdar av beständigt material. Här har karaktären blivit bevarad på Ornunga gamla kyrkogård, Vårgårda kommun.

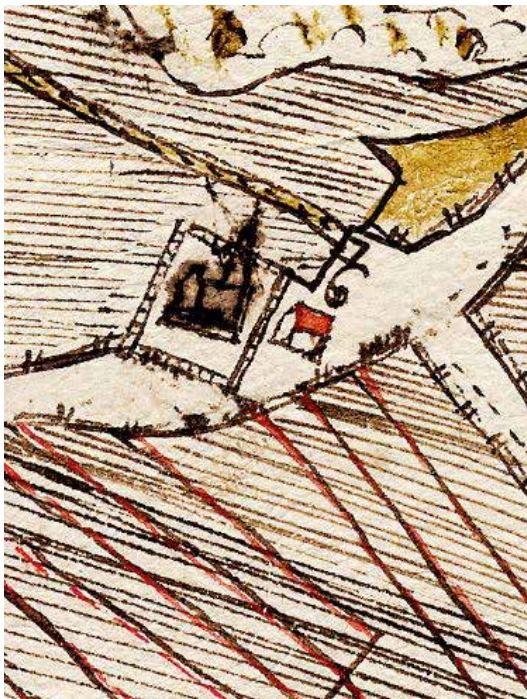
Lantmäteriet, Avmättningskarta, 1637.

Ljungarums kyrkogård har ursprungligen haft en rektangulär plan med ett indraget läge från vägen i norr. Öster om kyrkogården låg klockaregården i anslutning till landsvägen. Kyrkogården omgavs övrigt av jordbruksmark.

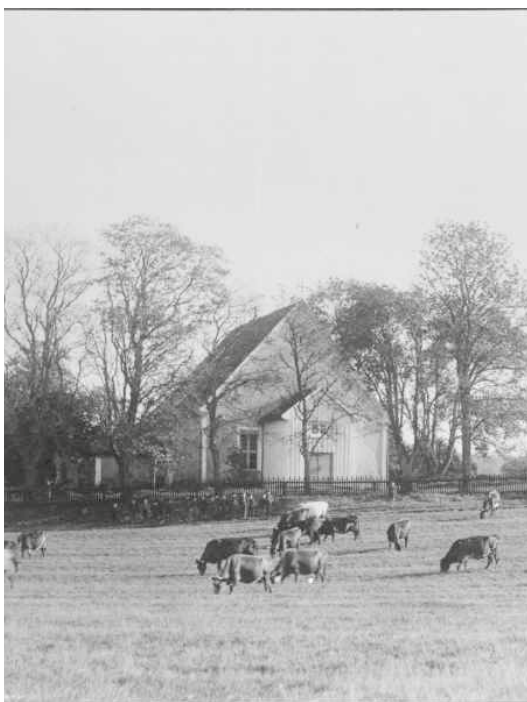
Jönköpings läns museum, odaterat.

Kyrkogården före 1909 års utvidgning åt väster. Ett svartmålat trästaket omger kyrkogården, i förgrunden betesmark.

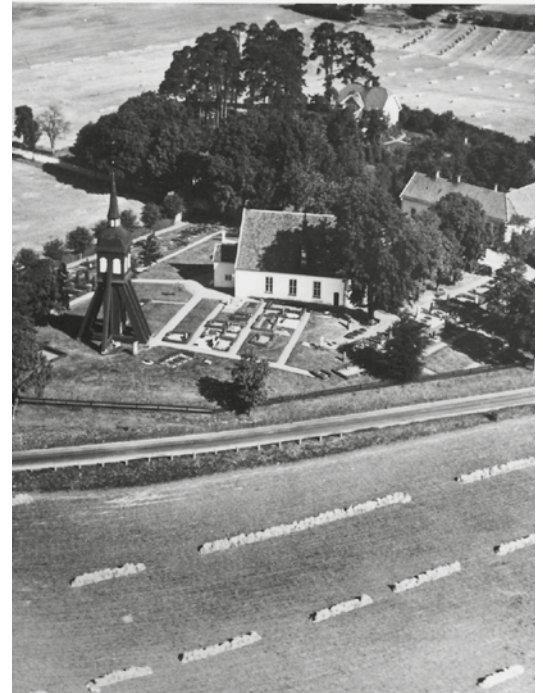
Häckomgärdade grusgravar har under tidigt 1900-tal varit ett karaktärsdrag för Ljungarums kyrkogård, enbart ett fåtal av dessa är idag bevarade. Jönköpings läns museum, 1940-tal.

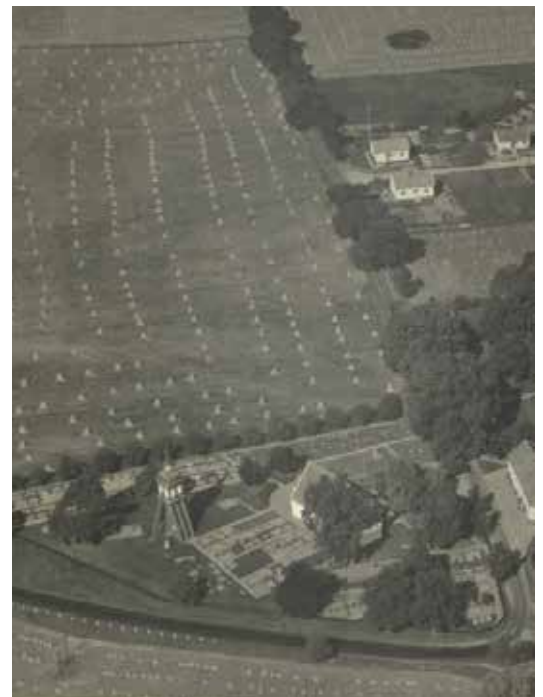
Allmänna linjekvarteren är tydlig avläsbara i äldre flygfotografier där de små vårdarna placerades raka linjer i gräsfält, medan familjegravarna samlades i grusgravskvarter. Jönköpings stadsarkiv, fotograf Oscar Bladh, 1949.

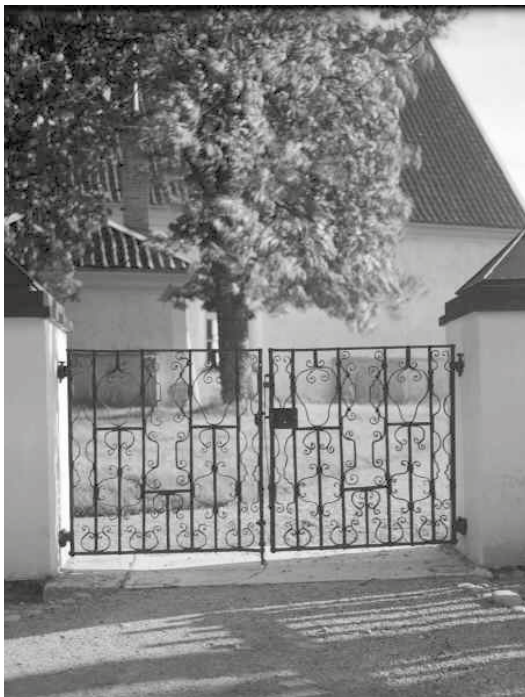
Huvudingångens smidesgrindar från 1835 är idag nedmonterade. Grindarna skall restaureras och återmonteras.  
Fotograf Nils Åselius, 1936.

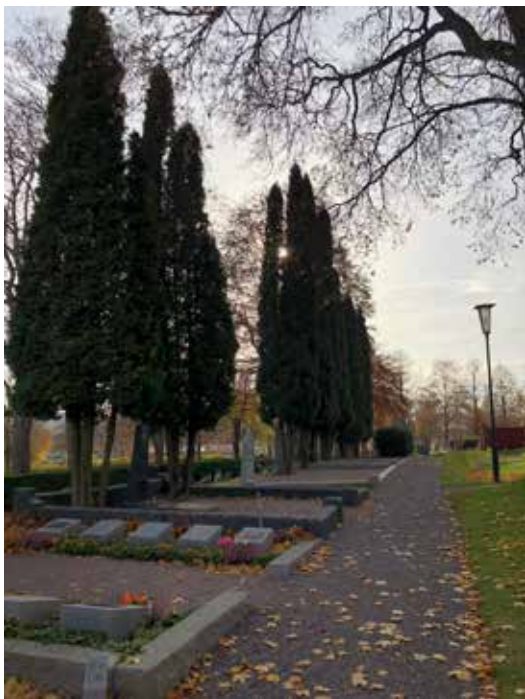
Grusgravarnas pelartujor är karaktärsskapande för kyrkogårdens äldre del och har ett högt kulturhistoriskt värde.

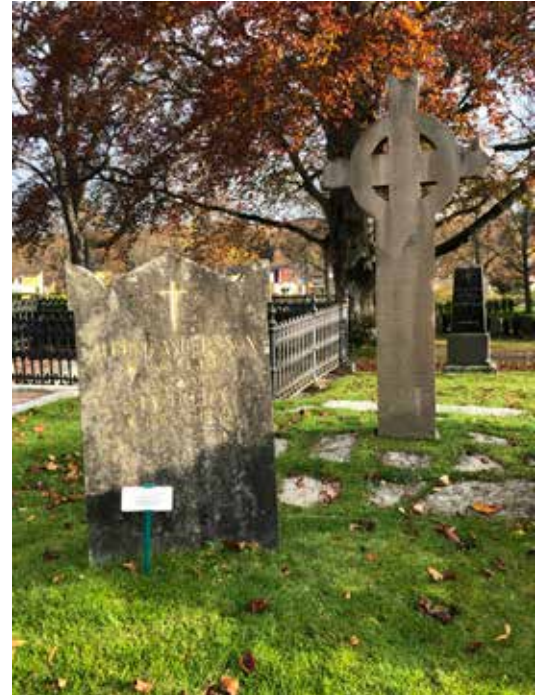
Ljungarums kyrkogård har en riklig variation av gravvårdstyper från 1600-talets gravhällar till 1800-talets klassicistiska kalkstensvårdar och vår tids individuellt utformade mellanhöga vårdar i granit.

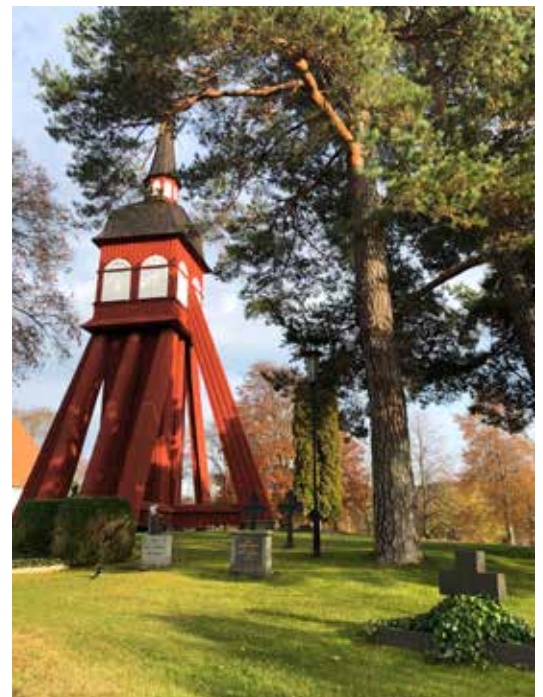
Den rödfärgade klockstapeln markerar sannolikt kyrkogårdens ursprungliga utsträckning åt söder.

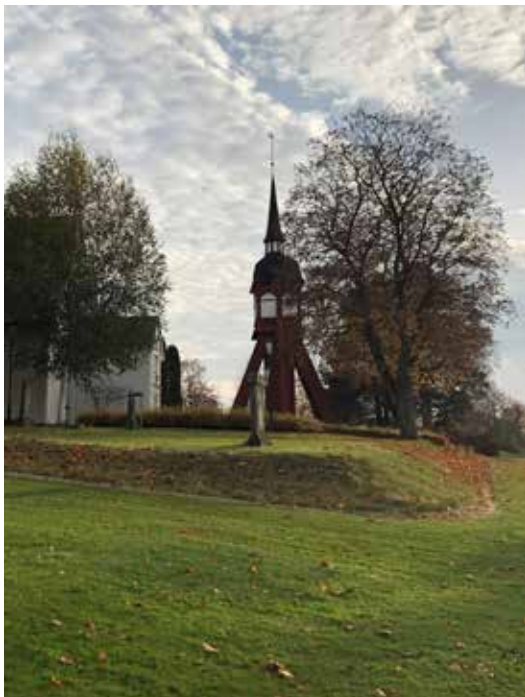
Den medeltida kyrkogårdens utsträckning är tydligt avläsbar i den bevarade höjdskillnaden i nordväst.

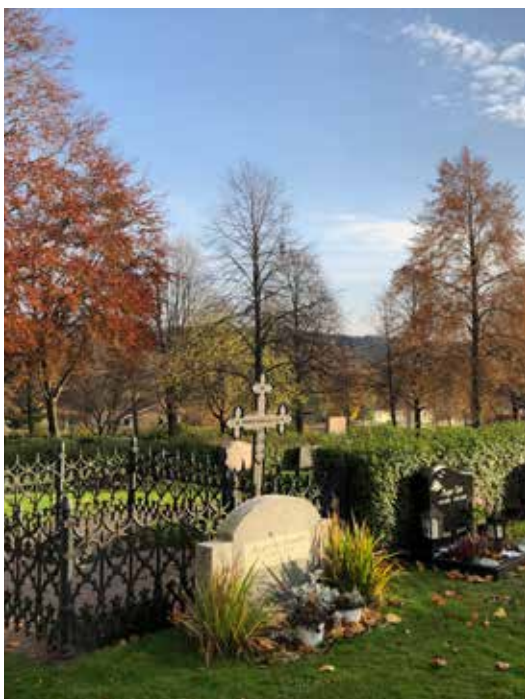
Kyrkogårdens medeltida del rymmer idag vårdar från 1800-talet till idag.

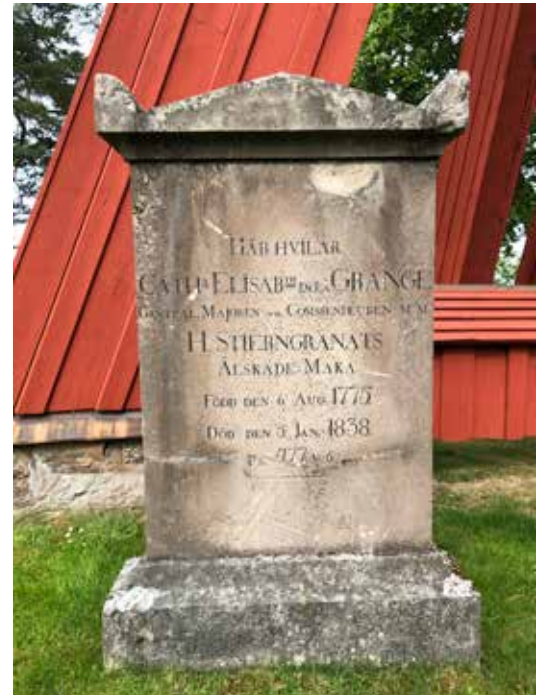
De klassicistiska kalkstensvårdarna visar på kyrkogårdens historiska djup och har ett högt kulturhistoriskt värde. Vårdarna skyddas vintertid för att reducera risken för frostsprängningsskador.

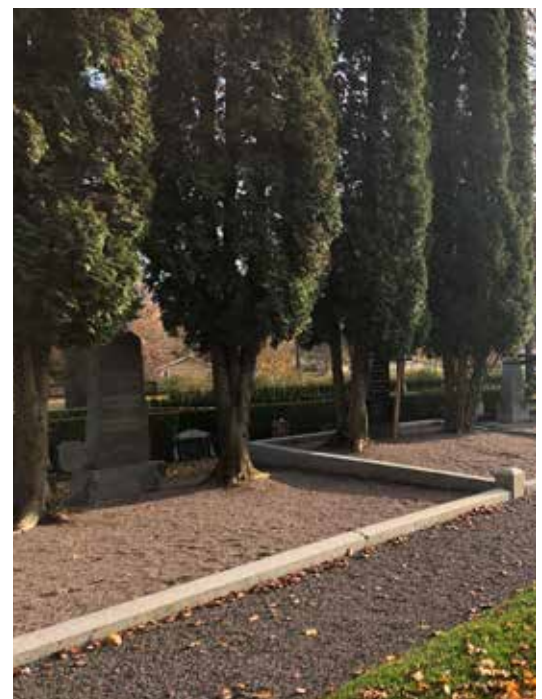
De resliga pelartujorna, höga gravvårdarna och grusgravarna markerar köpegravskvarteren och är framträdande i den övre delen av kvarter 8.

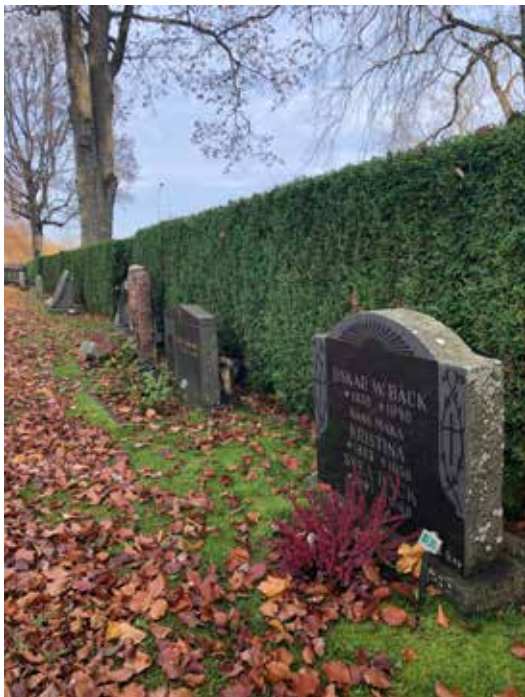
Den nedre delen av kvarter 8 har bestått av familjegravar och ursprungligen varit gestaltat med grusgravar, enbart enstaka gavelstenar återstår idag.

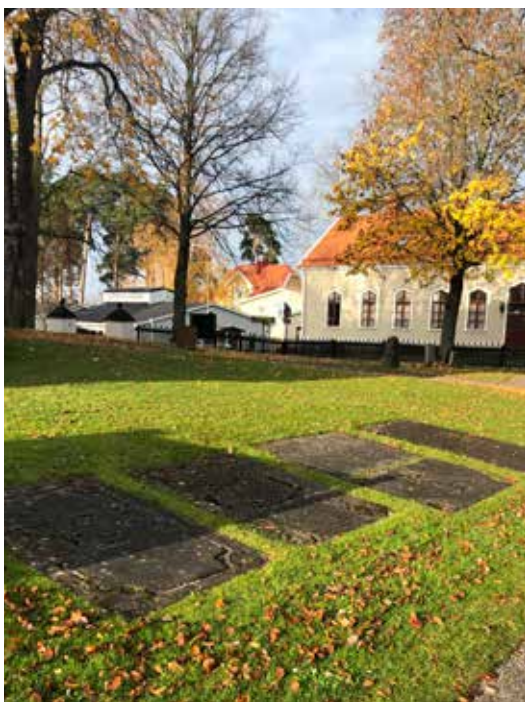
De fyra gravhällarna öster om koret har tidigare varit monterade mot kyrkans norra fasad och flyttades i samband med renoveringen år 1984.

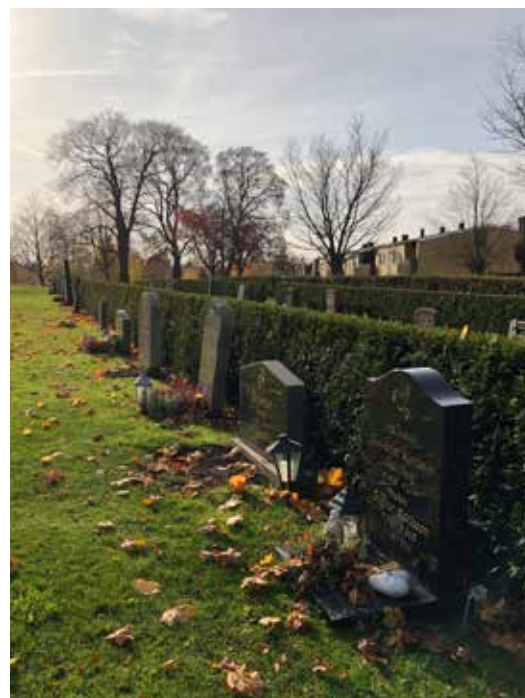
Kvarter 2 präglades ursprungligen av grusgravar, kvarteret har omgestaltats med rygghäckar och gräs. Efter omläggningen av kvarteret har hela 1909 års utvidgning en likartad gestaltning.

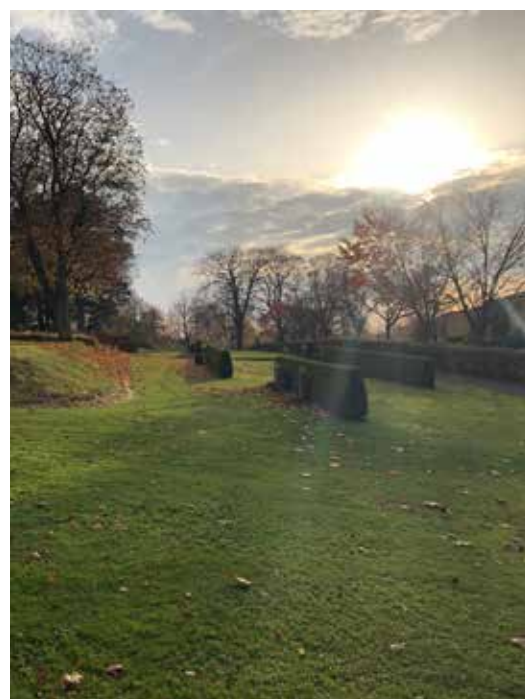
I kvarter 1 är det idag glest mellan vårdarna. Kvarteret var ursprungligen avsett för allmänna linjen och saknade rygghäckar.

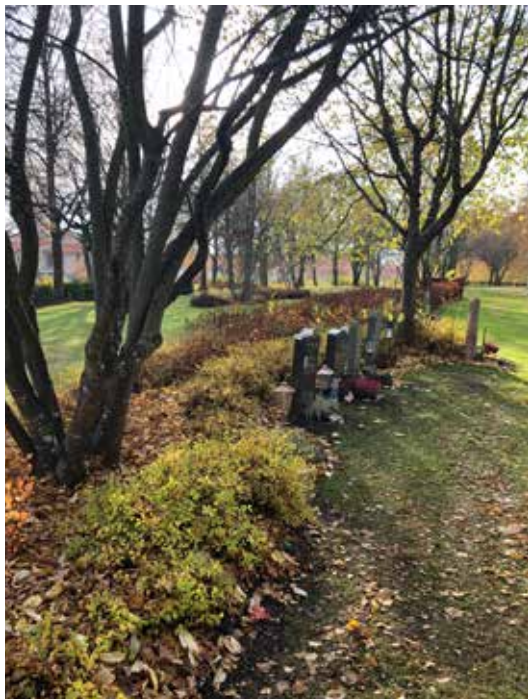
1980-talets utvidgning har en tidstypisk böljande plantering och gravrader.

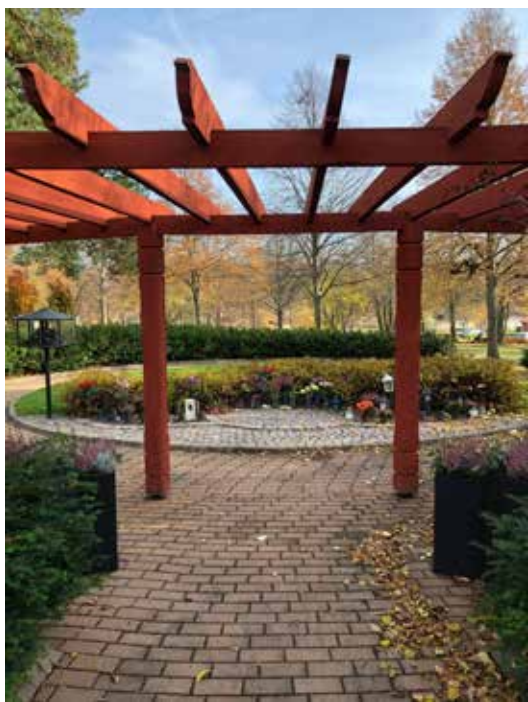
Minneslundens rödfärgade pergola ansluter till den närliggande klockstapeln och förenar de olika tidslagrens uttryck.
