# Rv 26/47 sträckan Mokällan - Spåneryd

Arkeologisk utredning, steg 1 och 2, inför ombyggnation  
av rv 26/47, inom flera fastigheter, Nykyrka och Sandhems  
socknar i Mullsjö kommun, Jönköpings län

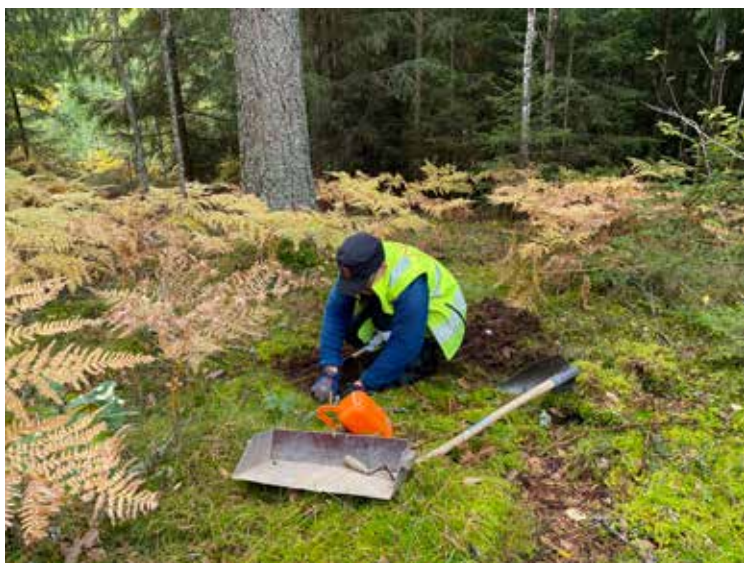
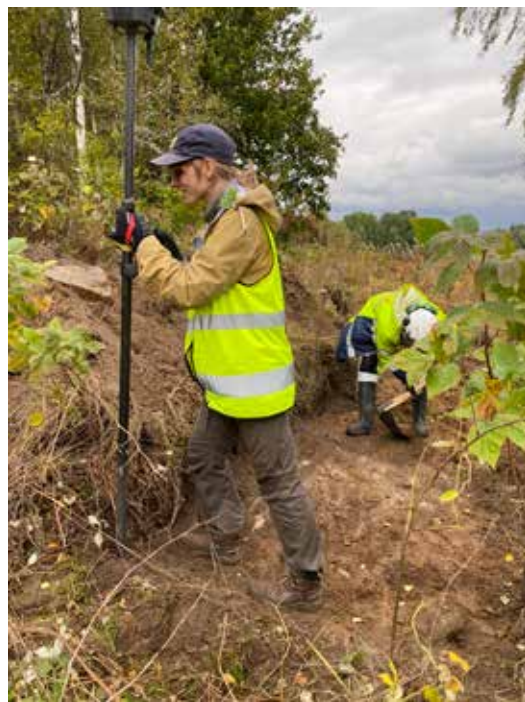
Figur 2-3. Nedan till vänster: Arbetsbild, Kristina gräver en provruta vid Björstorp. Nedan till höger: Arbetsbild, Clara mäter in schakt och Kristina rensar vid Härstorp.

För att nå denna målsättning genomfördes först en kompletterande utredning, steg 1, genom inventering i fält. Den steg 2-utredning som därefter genomfördes gjordes genom sökschaktning med maskin, provrutsgrävning för hand samt metalldetektering. Schakt och provrutor mättes in digitalt med nätverks-RTK.

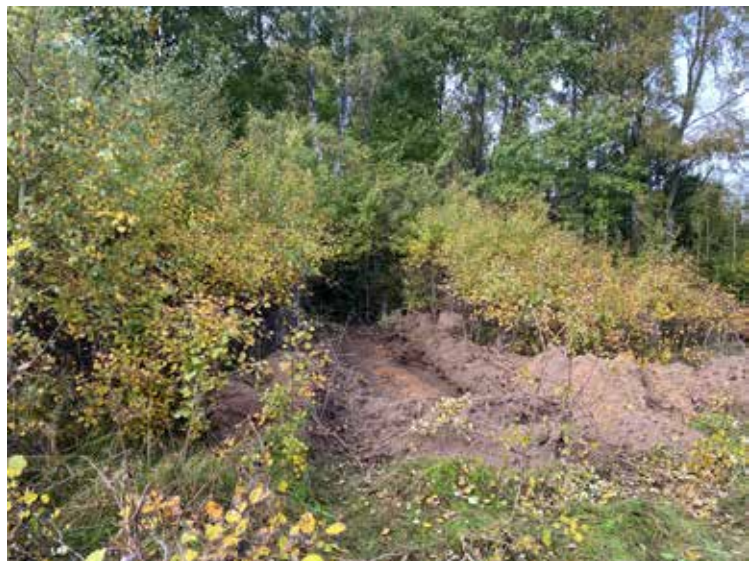
Figur 4. Den täta vegetationen av aspsly vid Mokällan.

Vid den nu aktuella utredningen sökschaktades ytan, främst den östra delen som inte var lika tätvuxen med aspsly (figur 4-5). Sammanlagt grävdes omkring 100 meter schakt med en bredd av 1,20 meter. Matjordslagret var 0,1–0,3 meter djupt och bestod av brun, humös sandjord med relativt mycket sten. Undergrunden utgjordes av ljus, rödbrun sand. Ställvis gick berg upp i dagen.

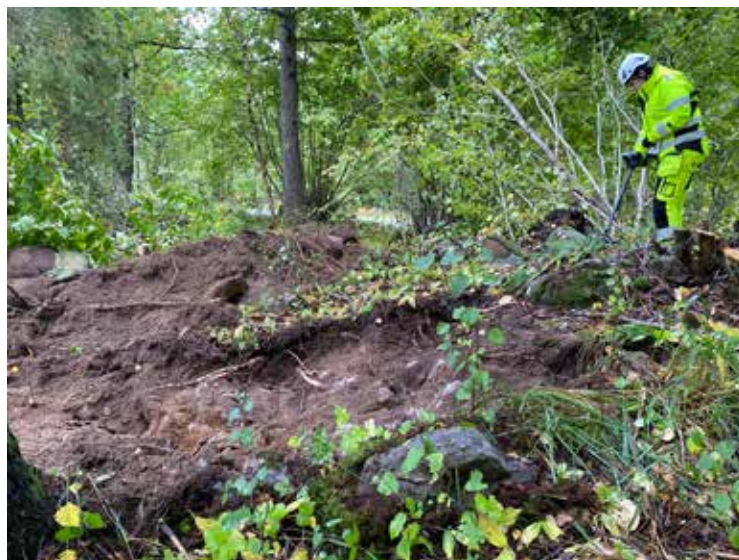
Figur 6-7. Till höger: Arbetsbild, Emma metalldetekterar vid stensättning/möjlig fornlämning L2021:3148. Nedan: Tabell över aktuella lämningar vid utredningen. Förklaring till tabellen finns på nästa sida.

Vi föreliggande utredning metalledetkterades platsen för den möjliga fornlämningen och ett sökschakt drogs genom stenpackningen för att få möjlighet att se stenmaterialet samt eventuella konstruktioner som kantkedjor (figur 6). Vi kunde då konstatera

att stenmaterialet var mycket blandat och att det fanns en stor del jordfyllning bland stenarna. Det fanns också ett större jordfast block i botten av anläggningen. Inte heller några konstruktionsdetaljer kunde urskiljas. Metalldetekteringen gav endast ett recent material.

Vi kan därför konstatera att L2021:3148 inte är en fornlämning, utan ett större odlingsröse, vilket fortfarande är i bruk.

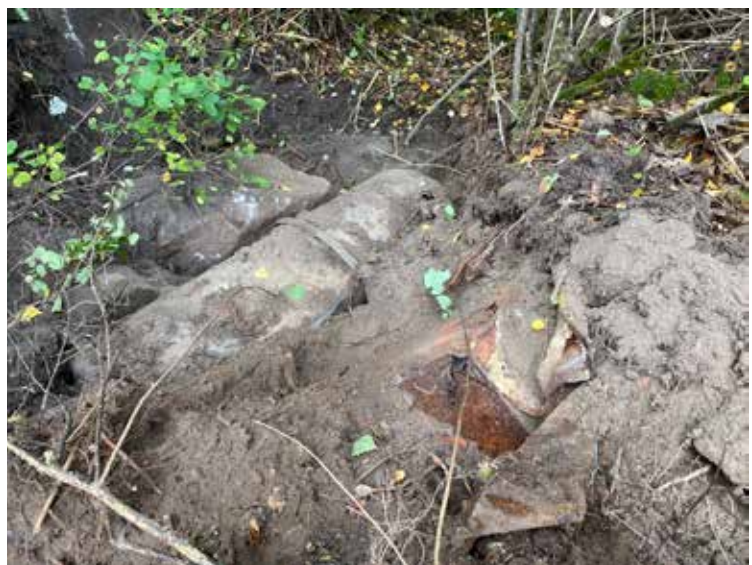
Figur 10. Exempel på det sentida skräp som fanns nedgrävt vid södra området av Härstorps bytomt.

Undersökningsytan var alltså uppdelade i två mindre områden där det norra låg i en svag östsluttning med ett impediment med röjningssten centralt inom ytan (figur 11 och omslag). Den norra ytan bestod av nyplöjd åkermark. I södra gränsen av den norra ytan fanns en registrerad övrig kulturhistorisk lämning i form av en minnessten, L1972:9062. Den restes 1930 över två donatorer som skänkte medel till skolan som låg strax intill. Den södra ytan av bytomten låg delvis i ett platåläge, beväxt med buskar och träd delvis i en svag nordöstsluttning, vilken bestod av åker. Genom ytan gick en kabel som vi var tvungna att hålla ett visst avstånd till. På avsatsen i den västra delen, upp mot ett boningshus låg också en stor mängd sentida, nedgrävt skräp som försvårade schaktningsarbetet (figur 10–11).

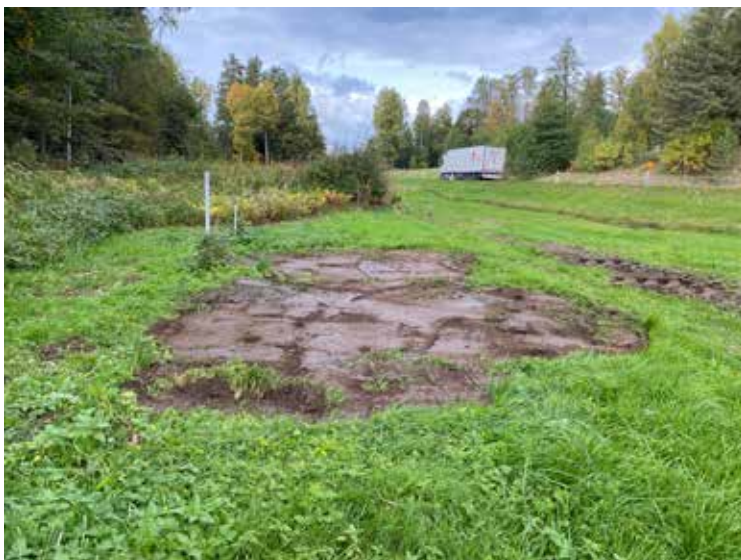
Figur 13. Platsen med skylten över torpet Källeberg. Till höger syns spåren efter den nyligen nedgrävda kabeln. Foto från söder.

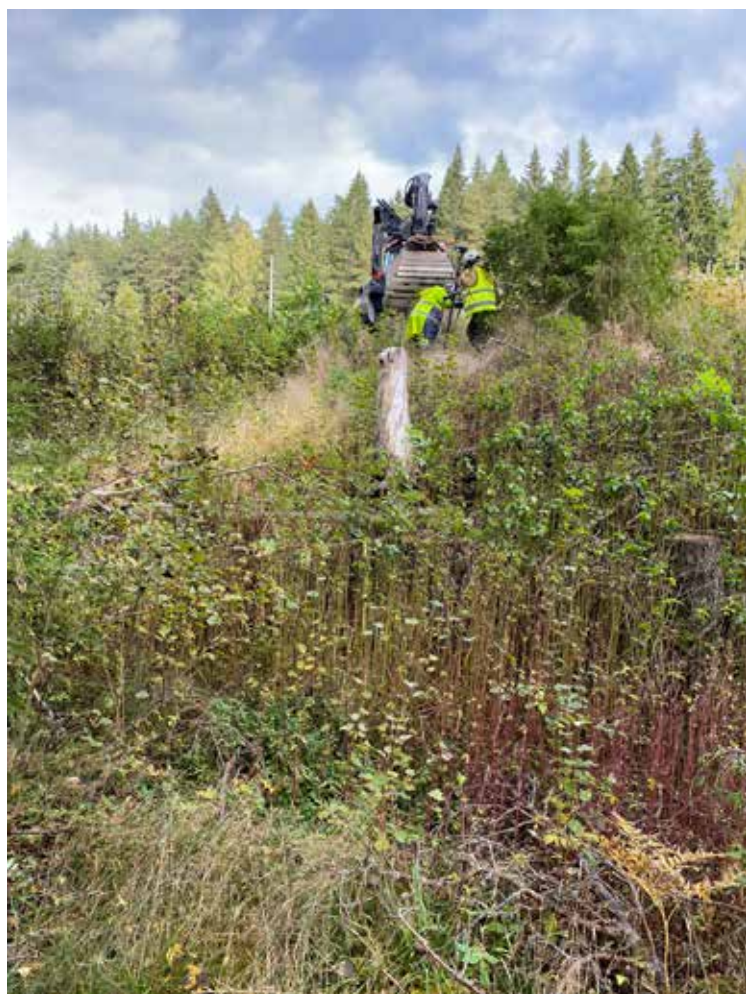
Figur 15. Den något svårschaktade ytan för L2021:3172, Sjöbergs. Foto från väster.

Även lämningen L2021:3172 hade innan utredningen statusen "ingen antikvarisk bedömning" eftersom det var en uppgift hämtad från en skylt på platsen. Den hade alltså inte bekräftats genom synliga lämningar eller undersökning. Även denna torplämning låg intill en cirka 3 meter hög sluttning, delvis också ner i sluttningen (figur 15).

Området avsöktes först med metalldetektor, med ett sentida fyndmaterial som resultat. Vi grävde också ett omkring 10 m<sup>2</sup> stort sökschakt på platsen. Det visade på mycket omrörda massor, med större stenar, asfalt och sentida skräp nedgrävt. Det fanns med andra ord inga spår som visade att en lägenhetsbebyggelse stått på platsen.

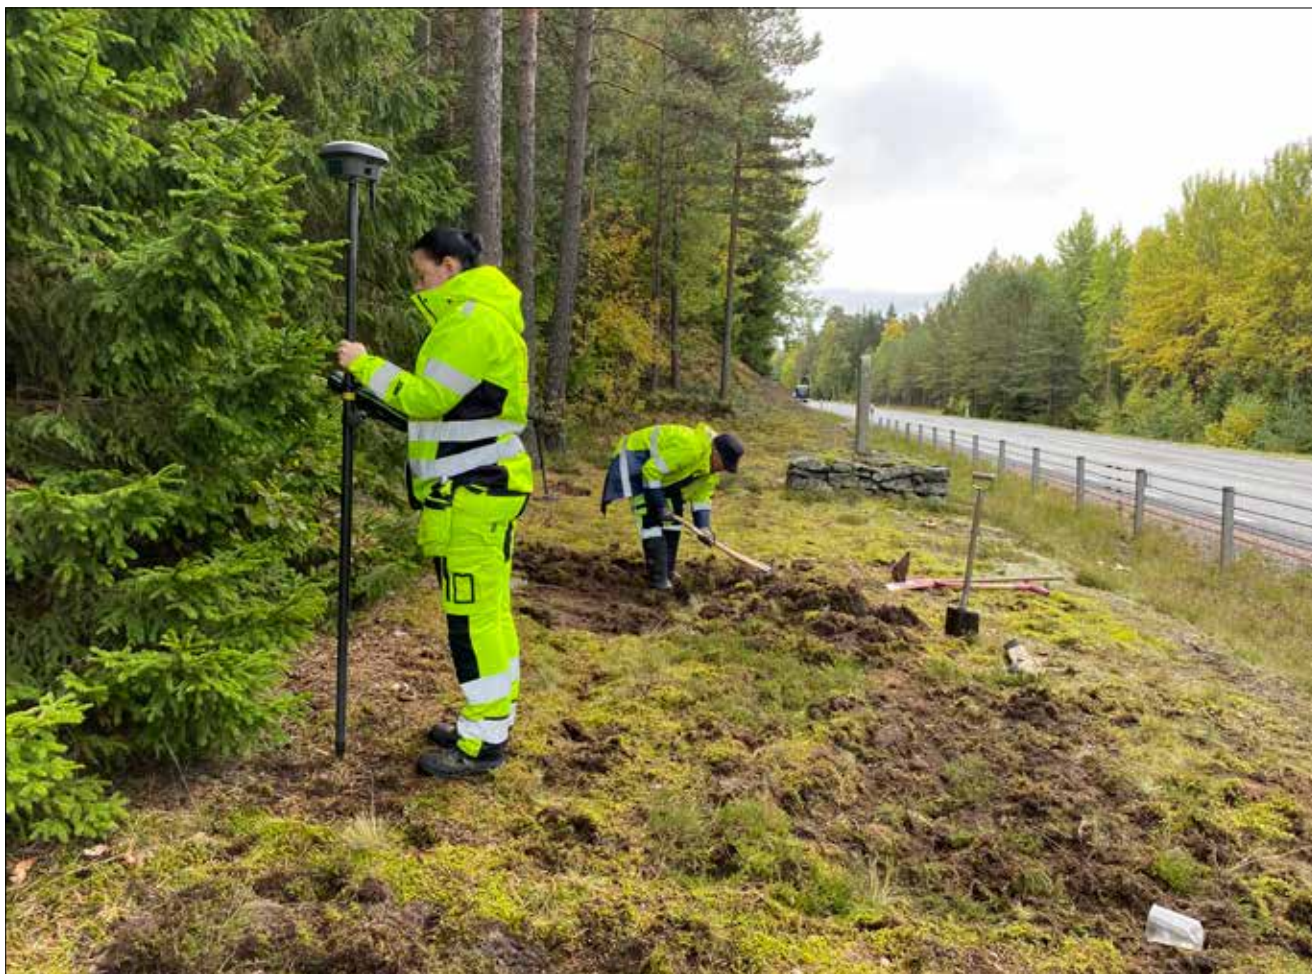
Figur 16. Arbetsbild från ytan för den resta stenen, L1972:4805. Emma mäter, Kristina torvar av. I bakgrunden syns milstenen L1972:4178. Foto från norr.

Då vi inte fick möjlighet att nå platsen med grävmaskin genom skogen från öster beslutade vi att torva av en större yta för hand. Detta gjordes och ytan var omkring 35 m<sup>2</sup>. Vi kunde dock inte se spår varken efter den resta stenen eller de stenar som eventuellt tjänat som skoning. Där fanns inte heller sotiga partier med kol eller sot som kunde ha indikerat en brandgrav. Förutom detta metalldetekterades ytan, med endast ett sentida fyndmaterial som resultat.

Vi bedömer att den resta stenen redan under mitten av 1900-talet har tagits bort i samband med vägarbete av något slag. Det fanns inga spår på platsen efter den. Milstenen L1972:4178 står dock oskadad kvar.
